RELATÓRIO FOTOGRÁFICO

PROCESSO EROSIVO – JARDIM MONTE ALEGRE E CHÁCARAS MARINA PROXIMIDADES DO CÓRREGO DO MARIMBONDO – IBITINGA/SP

Objeto: Registro fotográfico técnico das áreas afetadas por processos erosivos nas regiões do Jardim Monte Alegre e Chácara Marina, nas proximidades do Córrego do Marimbondo, destinado à instrução de processo administrativo para contratação de estudos técnicos, projetos executivos e recuperação ambiental da área degradada.

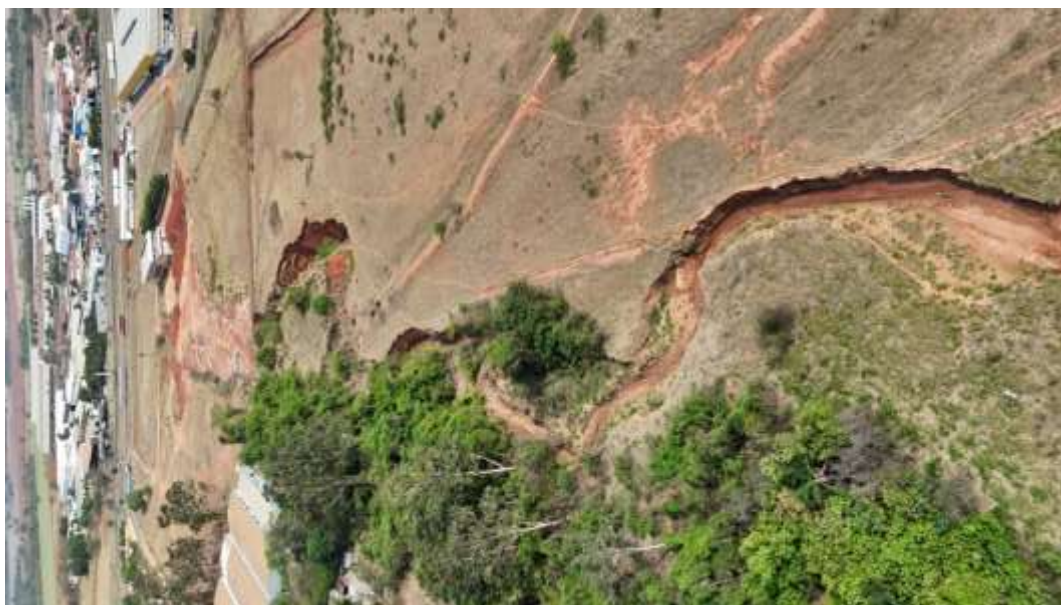
FOTO 01 – VISTA GERAL DO PROCESSO EROSIVO

Descrição: Vista geral da área degradada, evidenciando avanço do processo erosivo e comprometimento das condições do terreno.

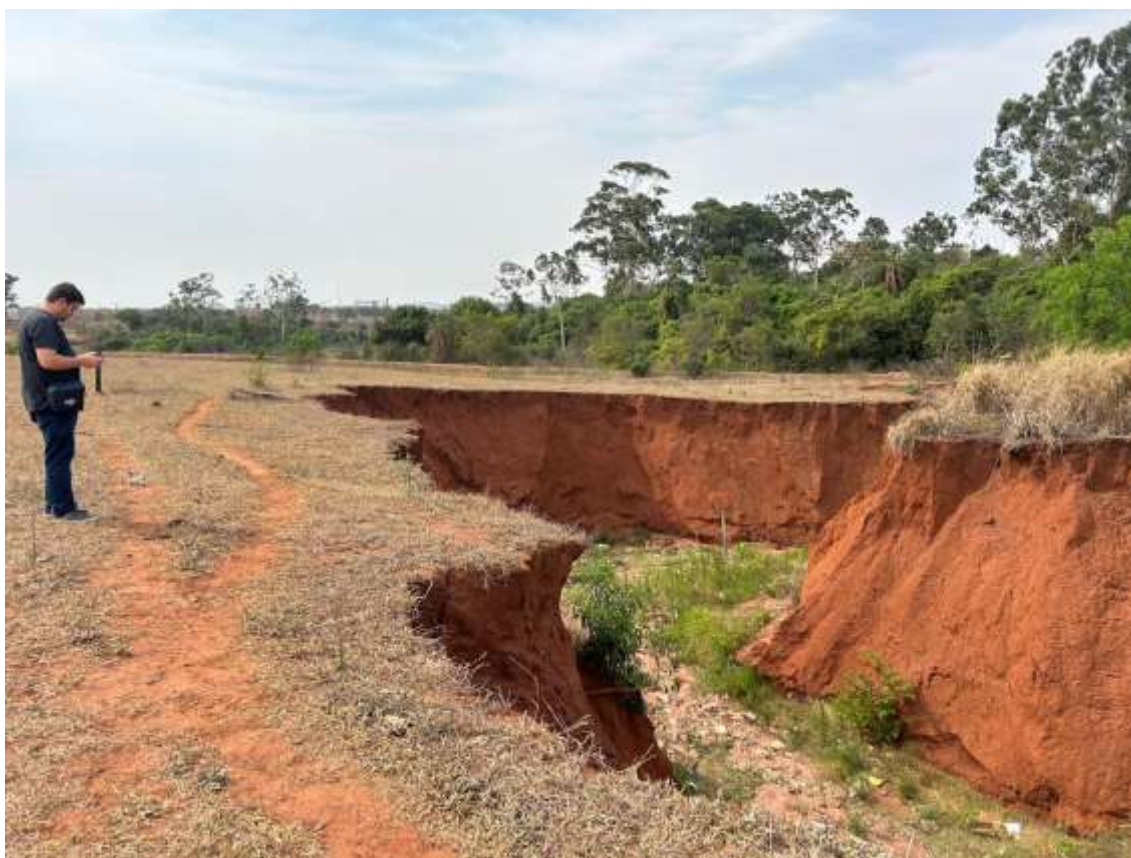
FOTO 02 – DETALHE DA EROSÃO E INSTABILIDADE DO SOLO

Descrição: Registro de instabilidade geotécnica e exposição do solo em área com ocorrência de erosão acentuada.

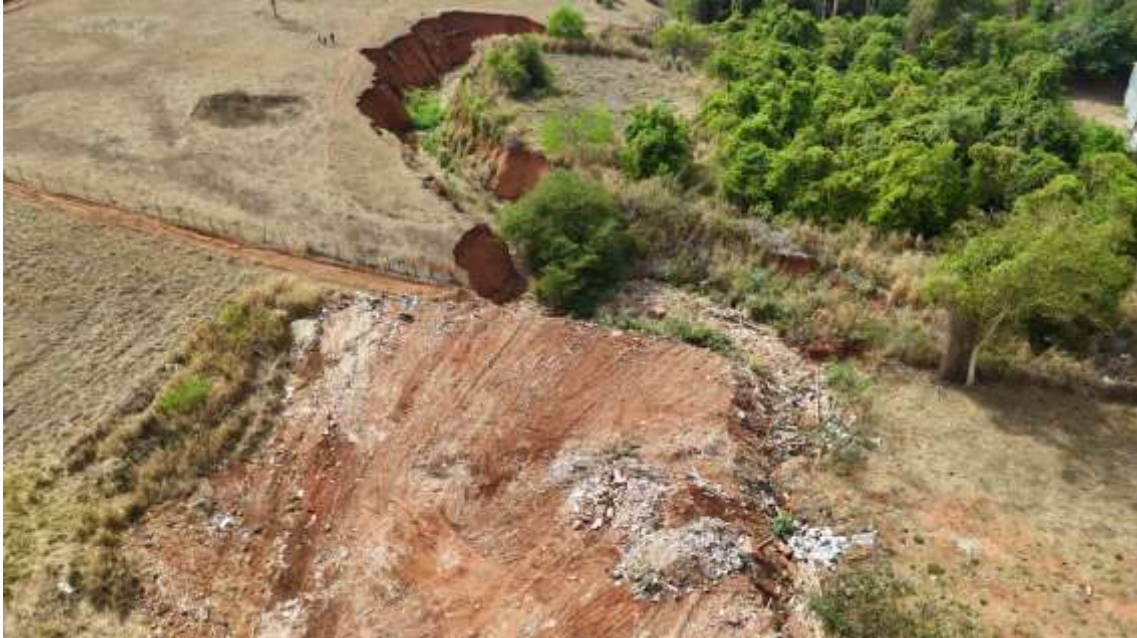
FOTO 03 – PROCESSO DE ASSOREAMENTO

Descrição: Acúmulo de sedimentos e materiais carreados em direção ao curso d'água, indicando impacto ambiental decorrente do processo erosivo.

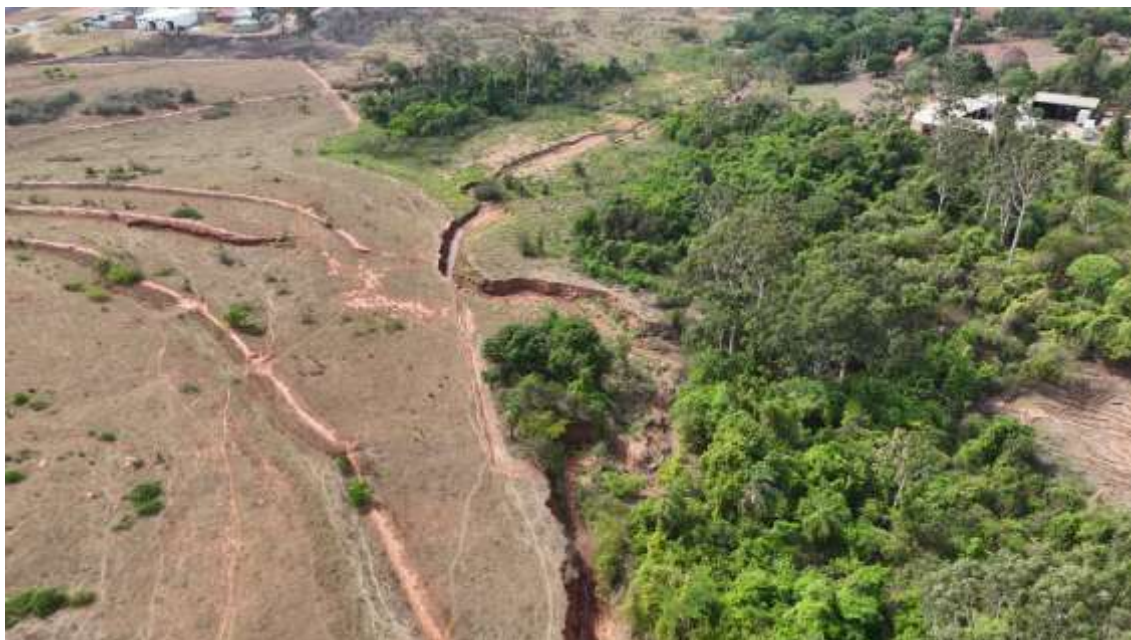
FOTO 04 – DEFICIÊNCIA DE DRENAGEM

Descrição: Ponto com ausência/insuficiência de sistema adequado de drenagem pluvial, contribuindo para concentração do escoamento superficial.
