PREFEITURA DA ESTÂNCIA CLIMÁTICA DE CACONDE  
ESTADO DE SÃO PAULO

# RELATÓRIO TÉCNICO DE VISTORIA

## INTERVENÇÃO NA FAIXA LATERAL DA ESTRADA MANOEL LORCA

**Local:** Estrada Vicinal Manoel Lorca – Município de Caconde/SP

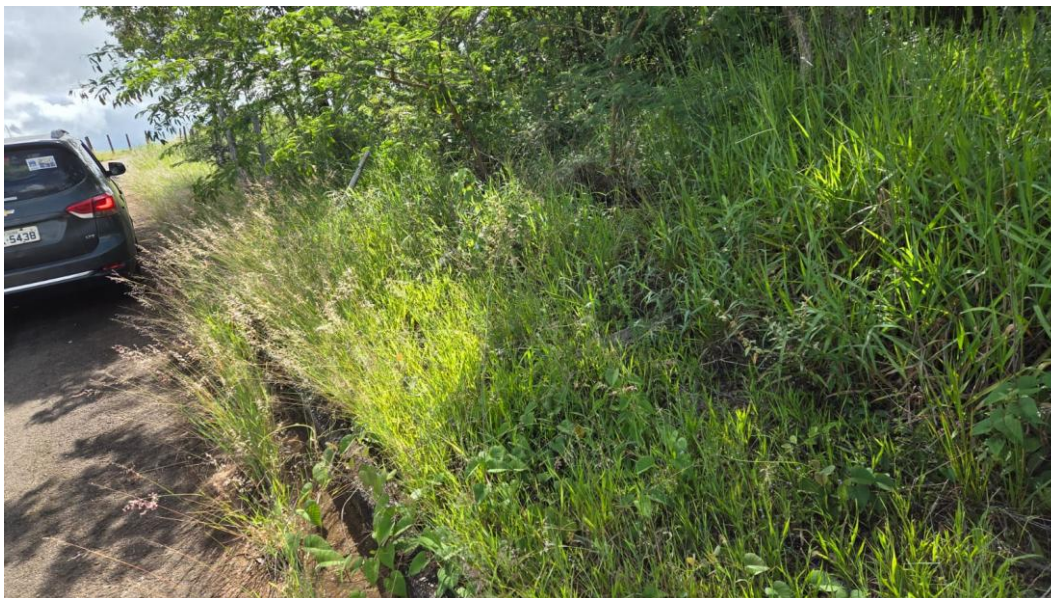
Figura 1 – Situação atual da faixa lateral da estrada.

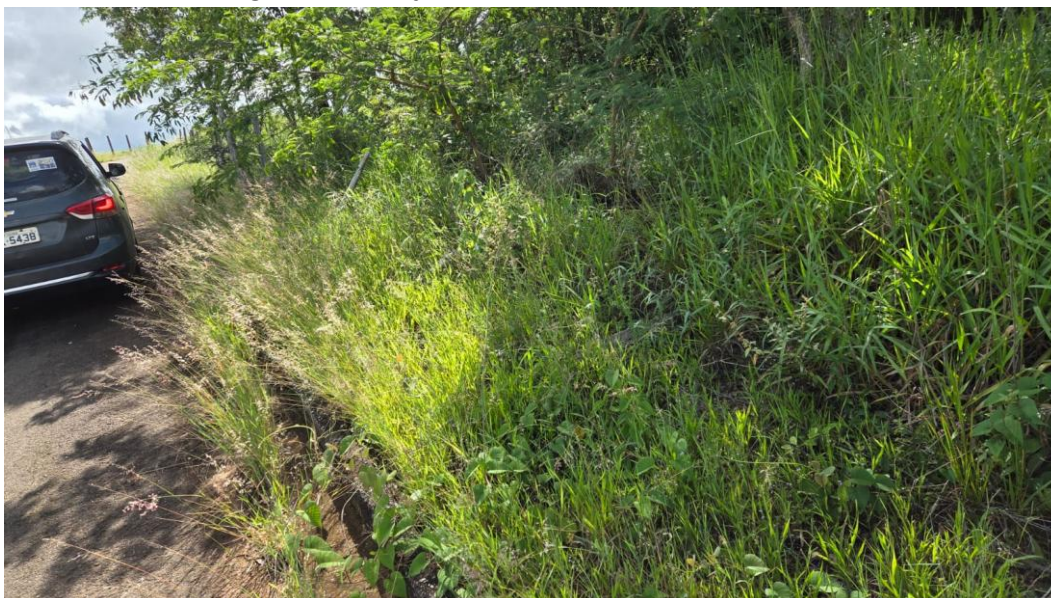
Figura 2 – Situação atual da faixa lateral da estrada.

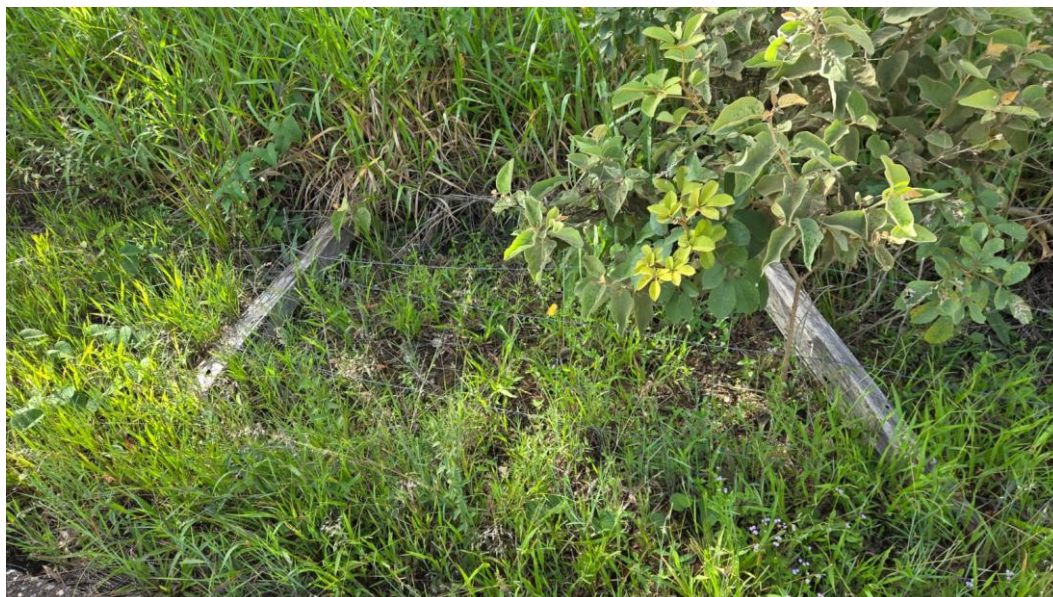
Figura 3 – Situação atual da faixa lateral da estrada.

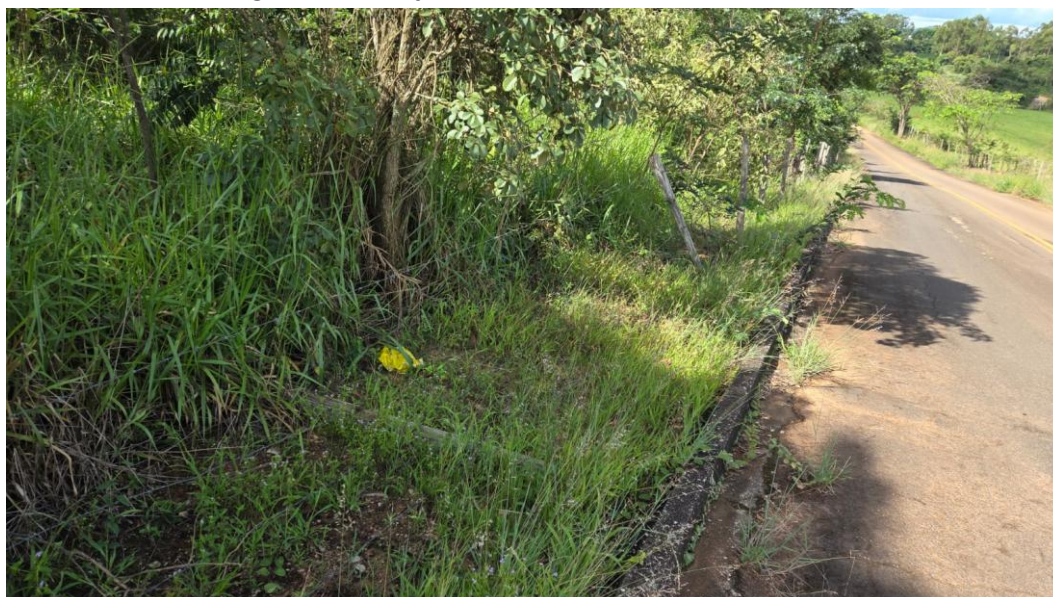
Figura 4 – Situação atual da faixa lateral da estrada.

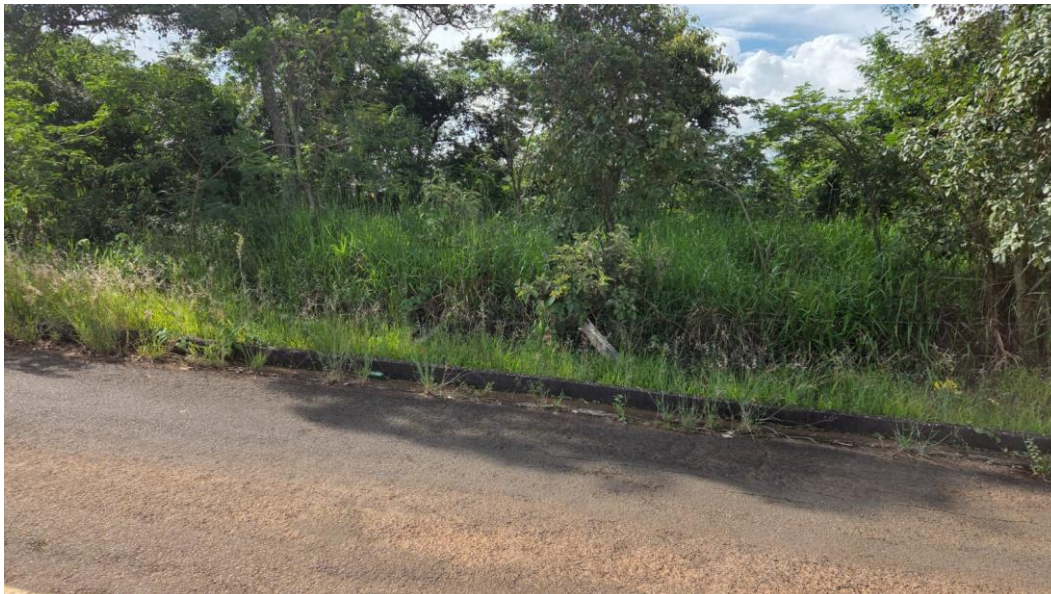
Figura 5 – Situação atual da faixa lateral da estrada.

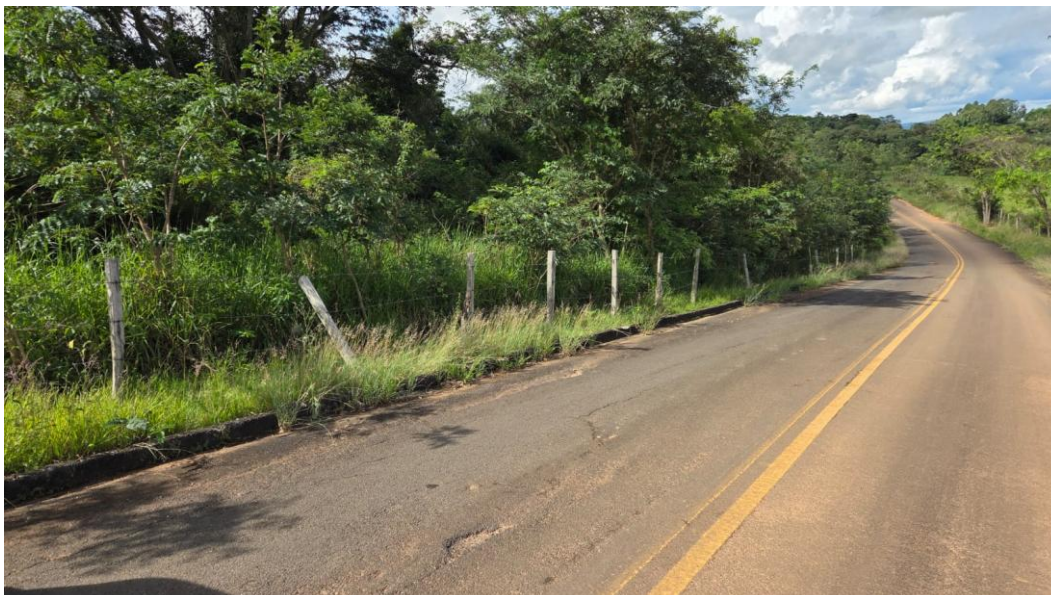
Figura 6 – Situação atual da faixa lateral da estrada.

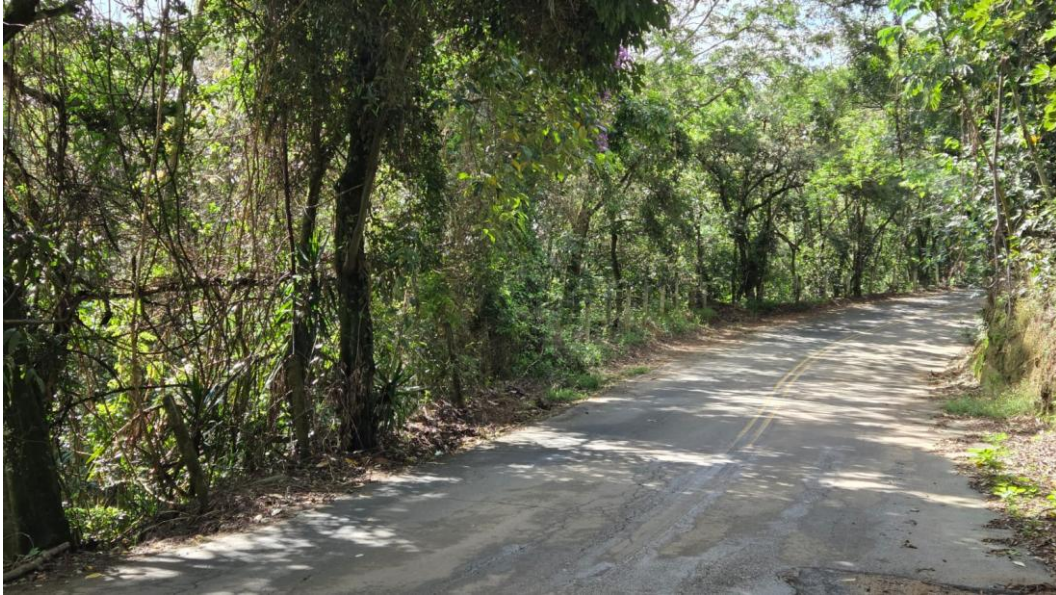
Figura 7 – Situação atual da faixa lateral da estrada.

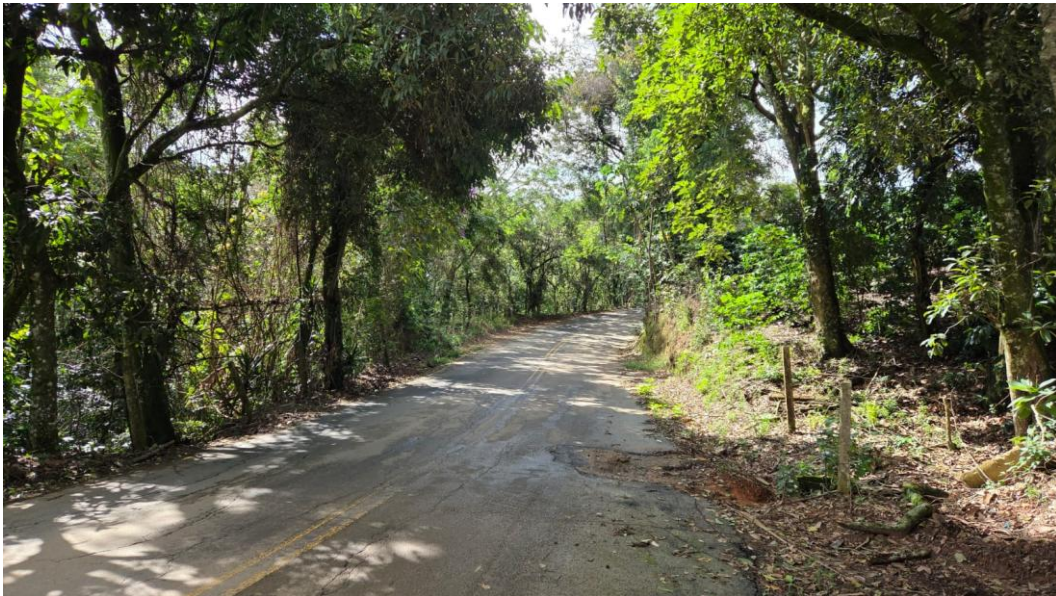
Figura 8 – Situação atual da faixa lateral da estrada.

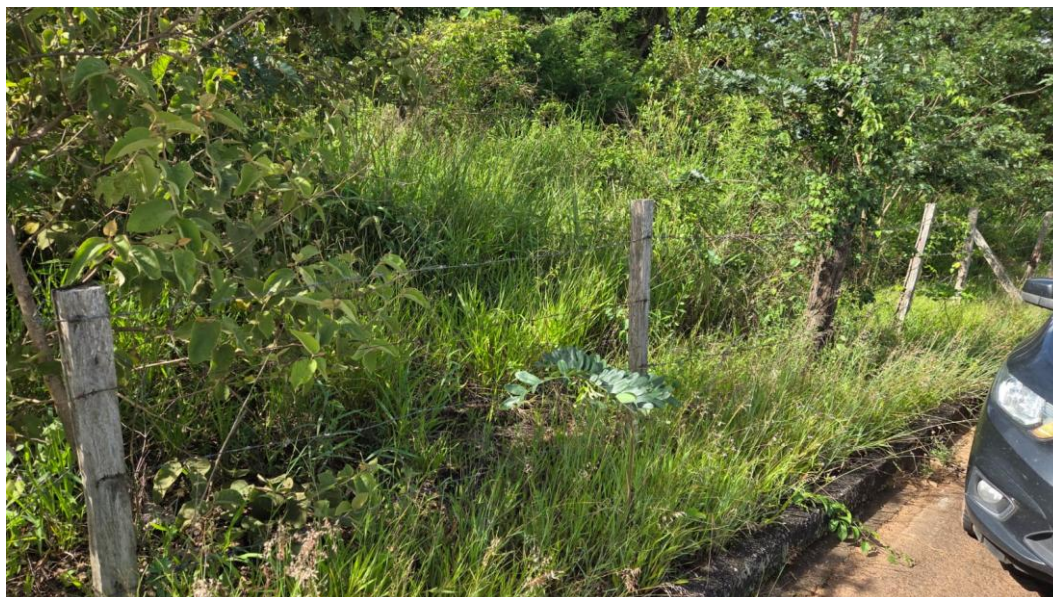
Figura 9 – Situação atual da faixa lateral da estrada.

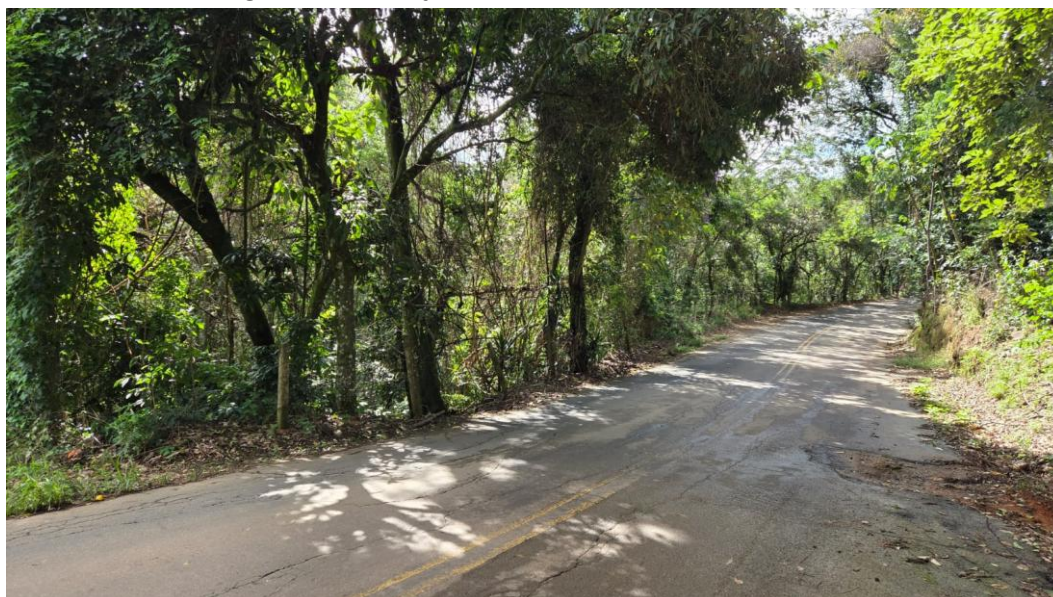
Figura 10 – Situação atual da faixa lateral da estrada.

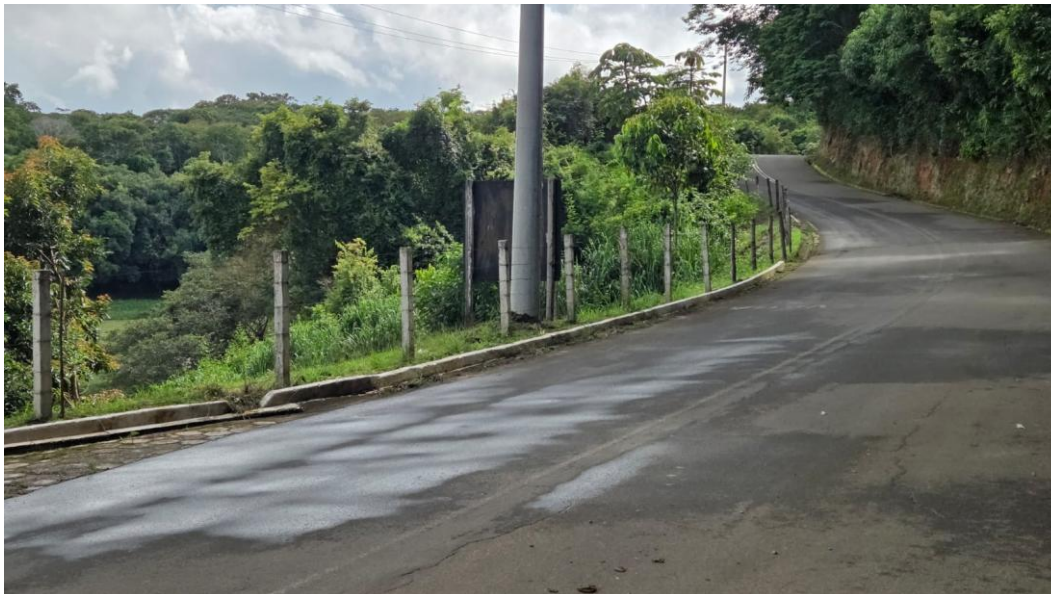
Figura 11 – Situação atual da faixa lateral da estrada.

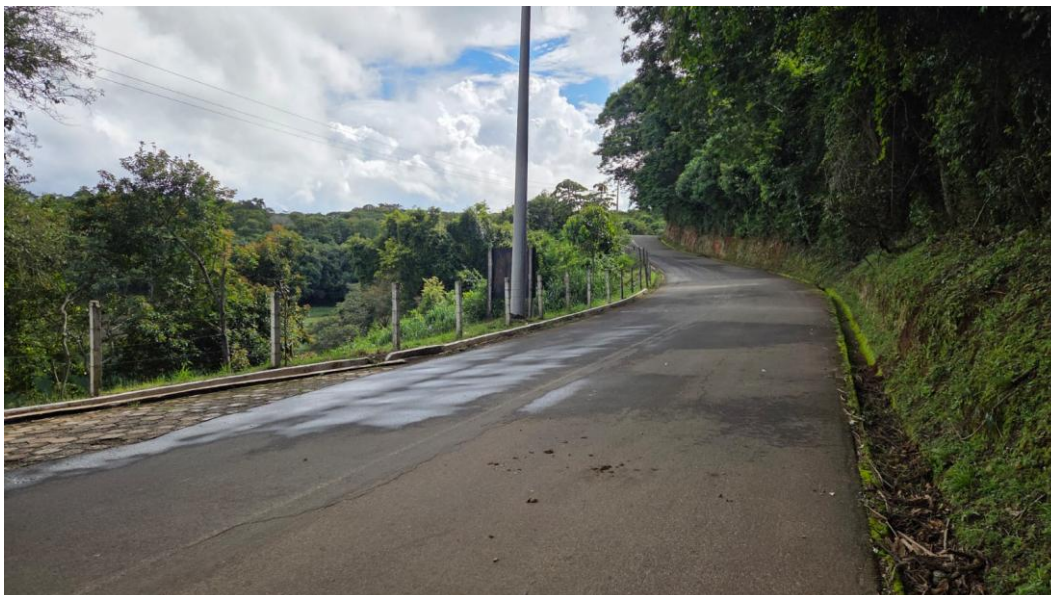
Figura 12 – Situação atual da faixa lateral da estrada.

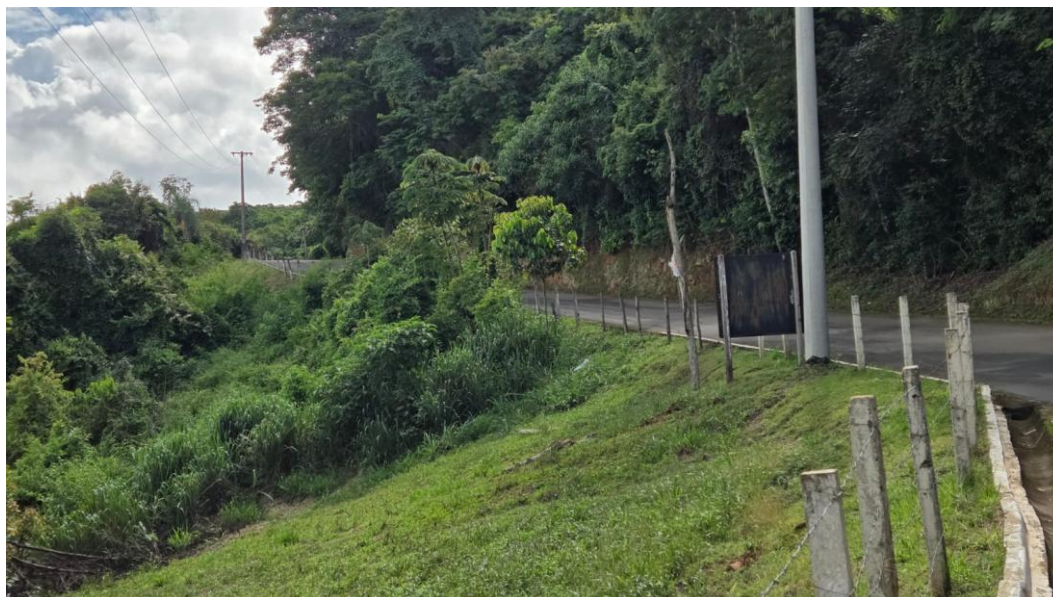
Figura 13 – Situação atual da faixa lateral da estrada.

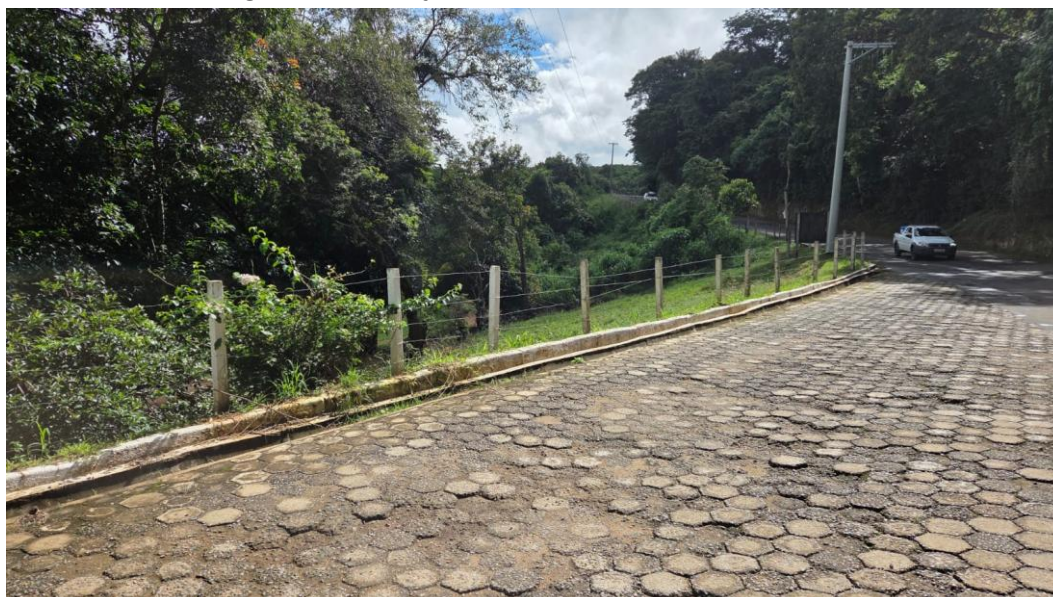
Figura 14 – Situação atual da faixa lateral da estrada.

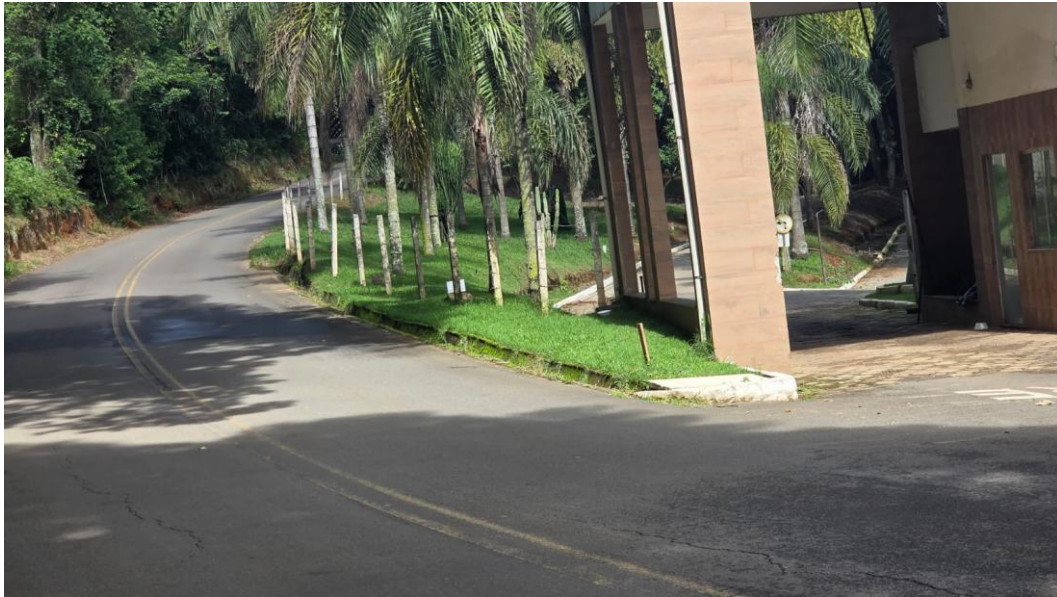
Figura 15 – Situação atual da faixa lateral da estrada.

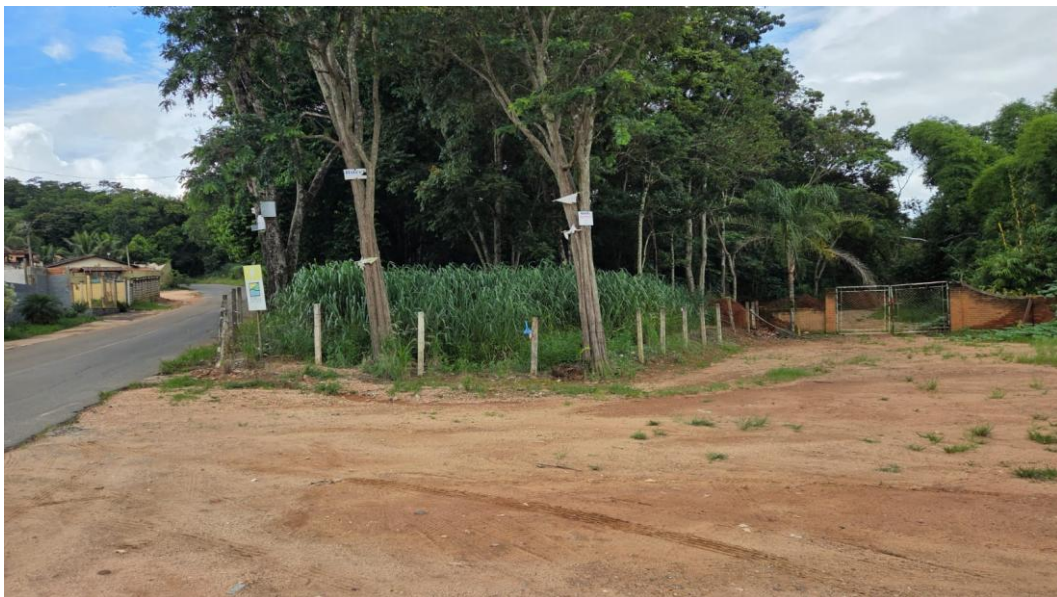
Figura 16 – Situação atual da faixa lateral da estrada.

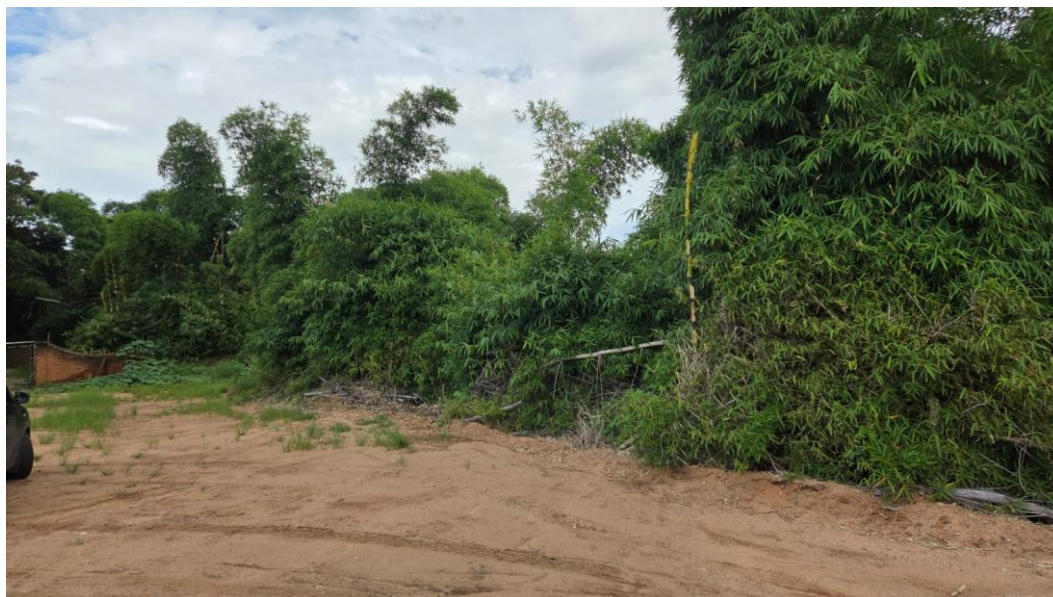
Figura 17 – Situação atual da faixa lateral da estrada.

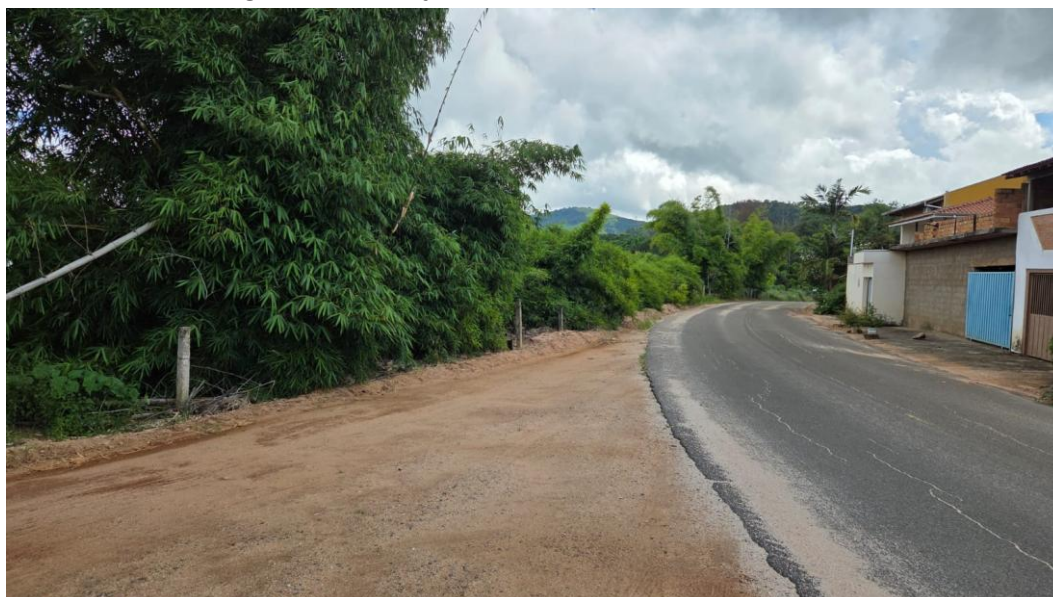
Figura 18 – Situação atual da faixa lateral da estrada.

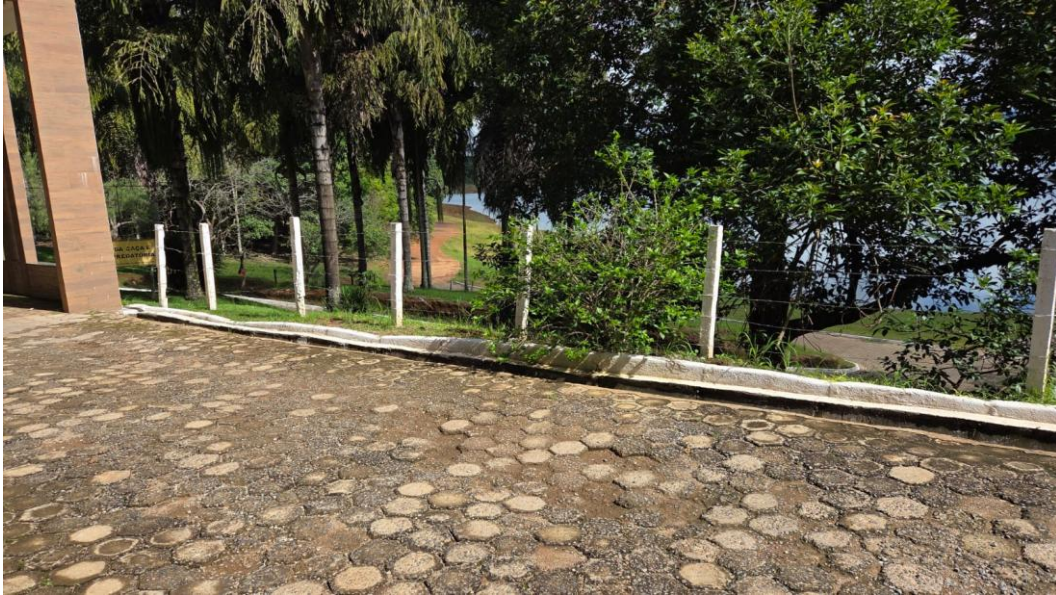
Figura 19 – Situação atual da faixa lateral da estrada.

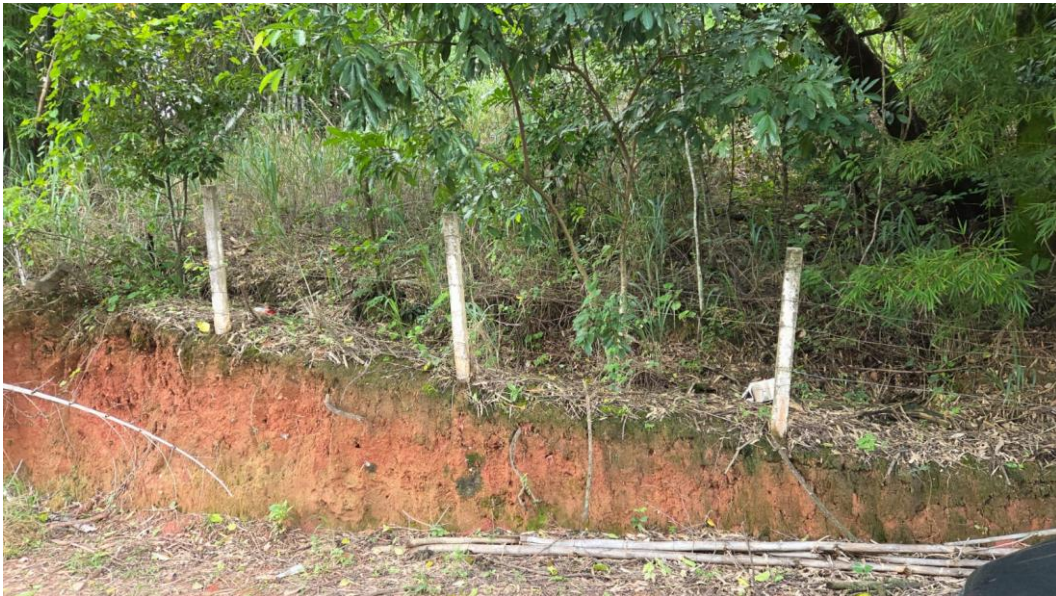
Figura 20 – Situação atual da faixa lateral da estrada.

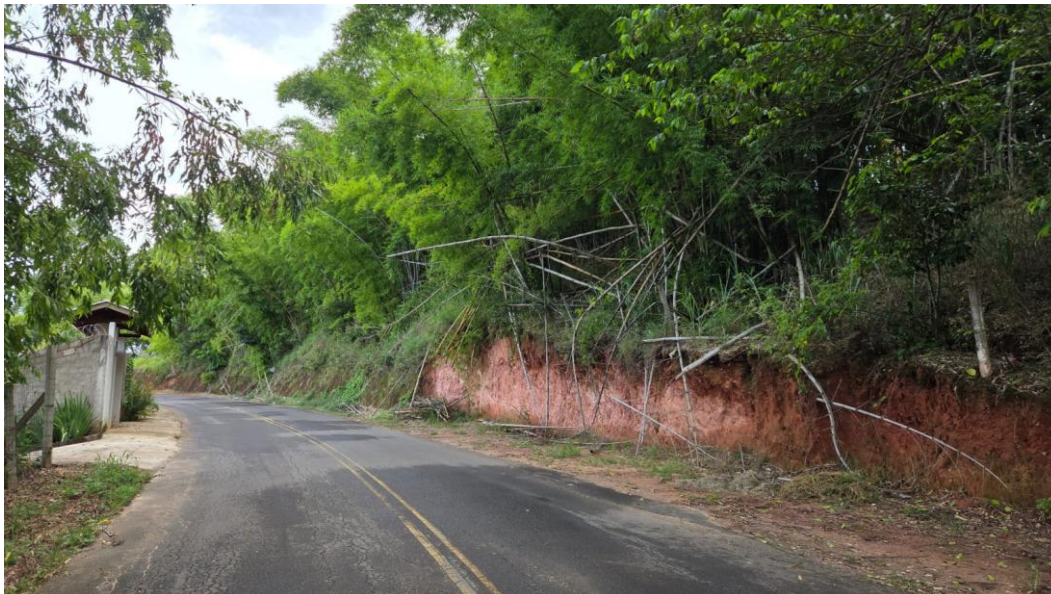
Figura 21 – Situação atual da faixa lateral da estrada.

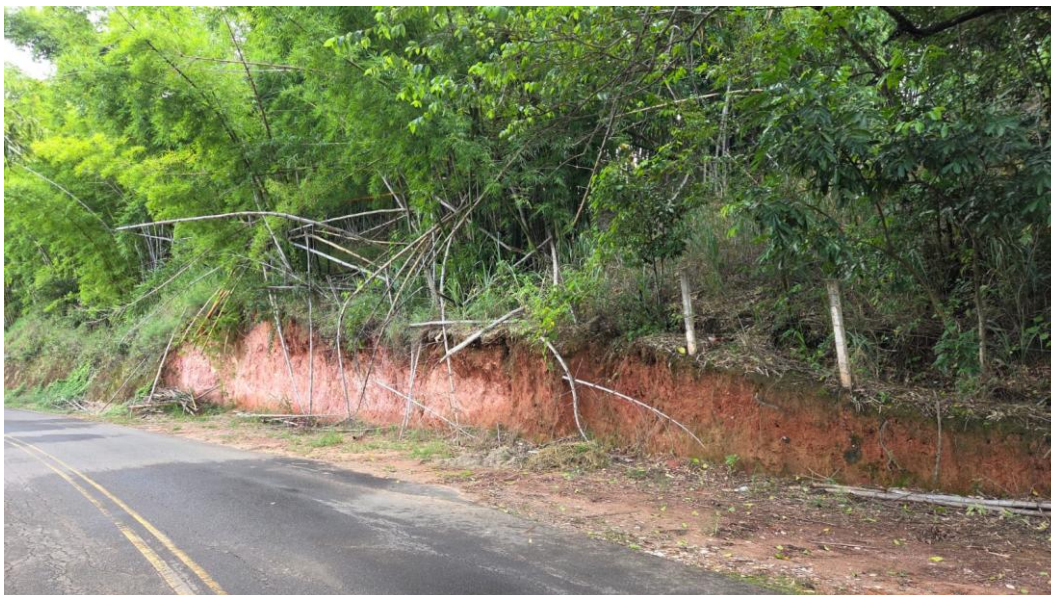
Figura 22 – Situação atual da faixa lateral da estrada.

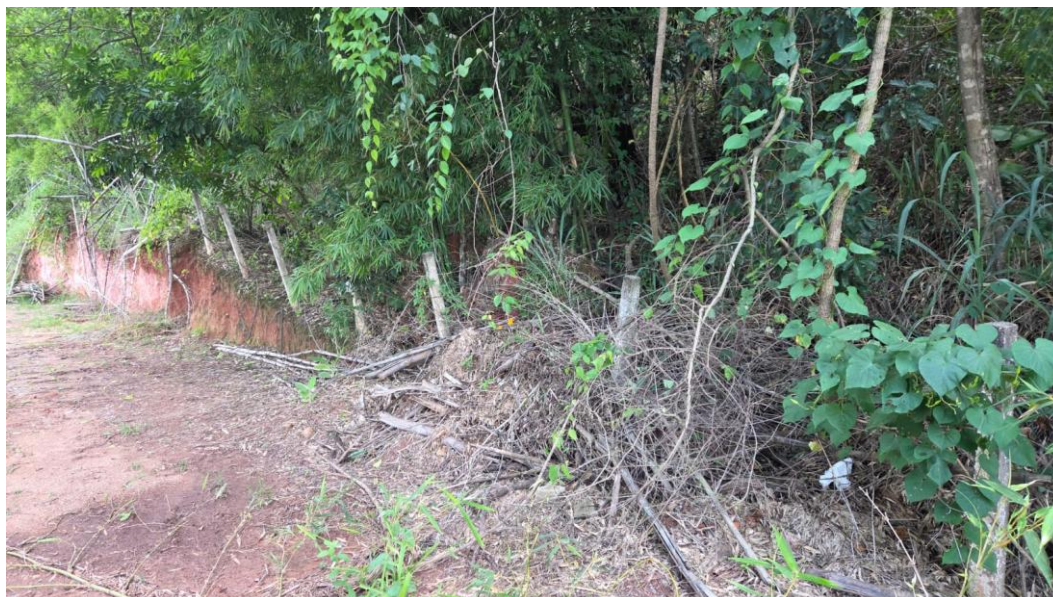
Figura 23 – Situação atual da faixa lateral da estrada.

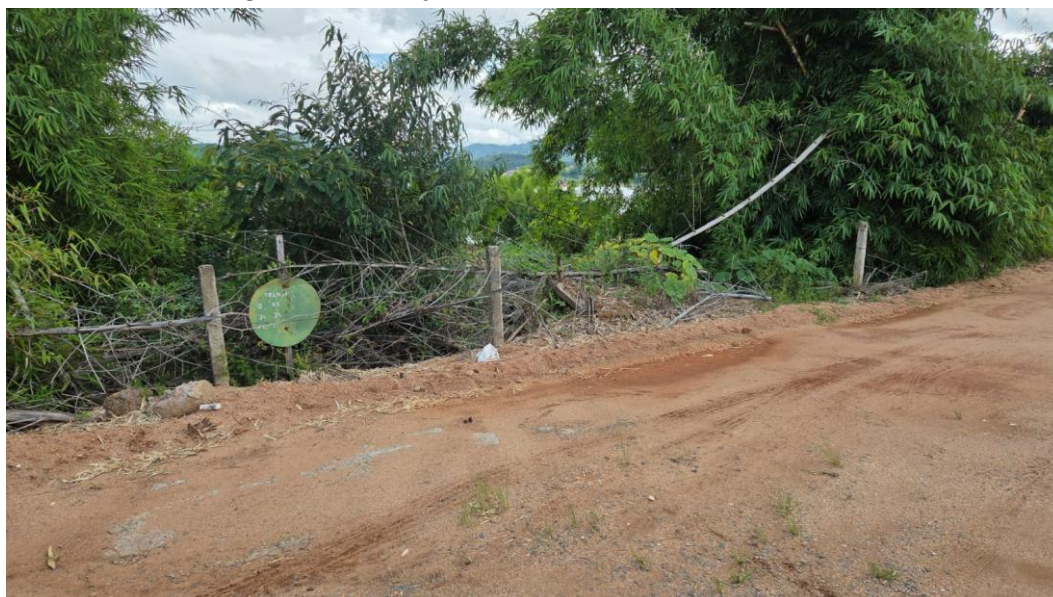
Figura 24 – Situação atual da faixa lateral da estrada.

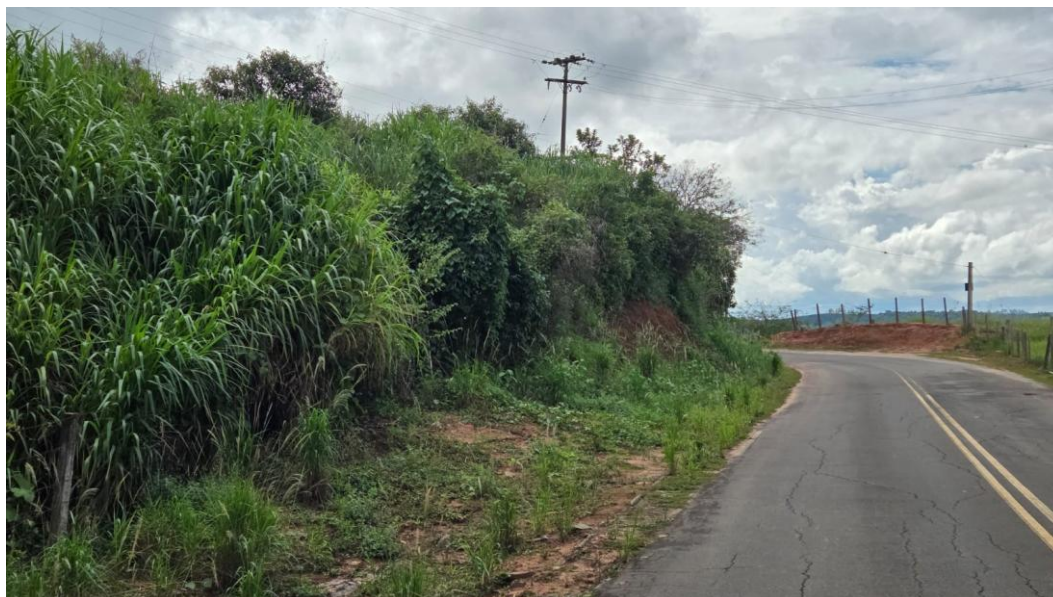
Figura 25 – Situação atual da faixa lateral da estrada.

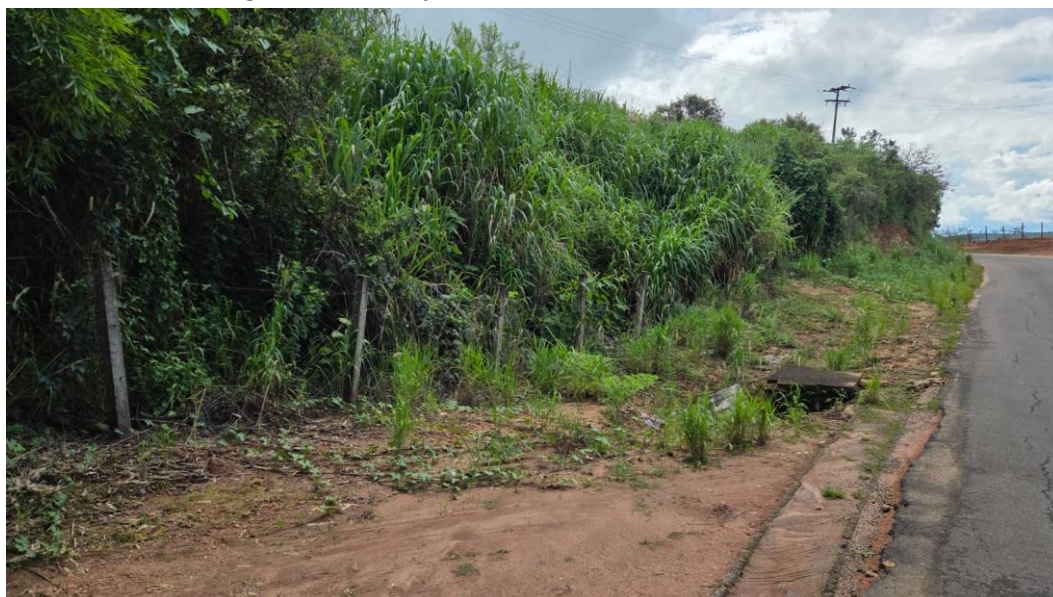
Figura 26 – Situação atual da faixa lateral da estrada.

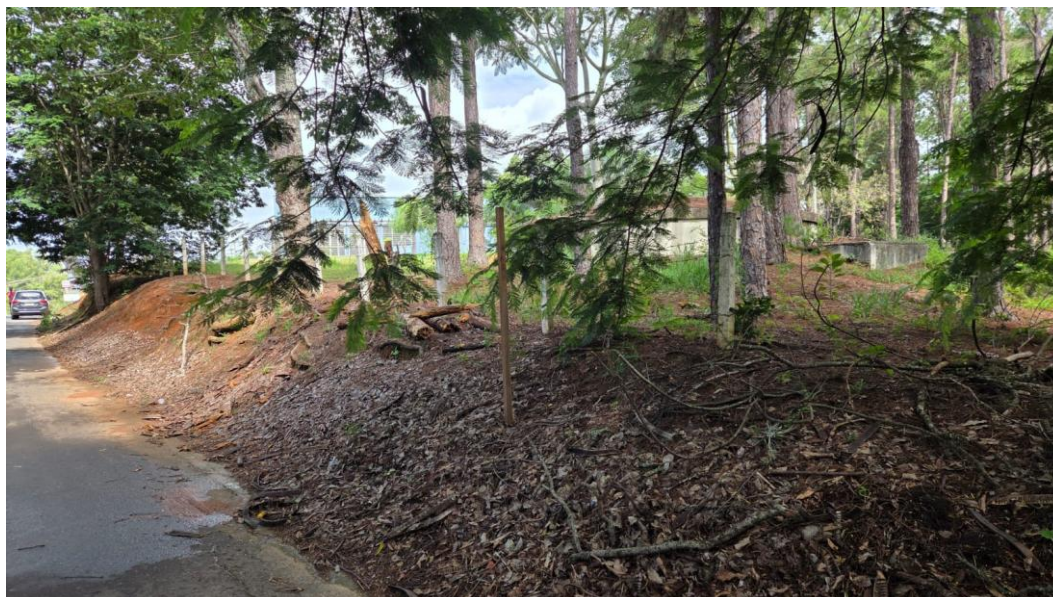
Figura 27 – Situação atual da faixa lateral da estrada.

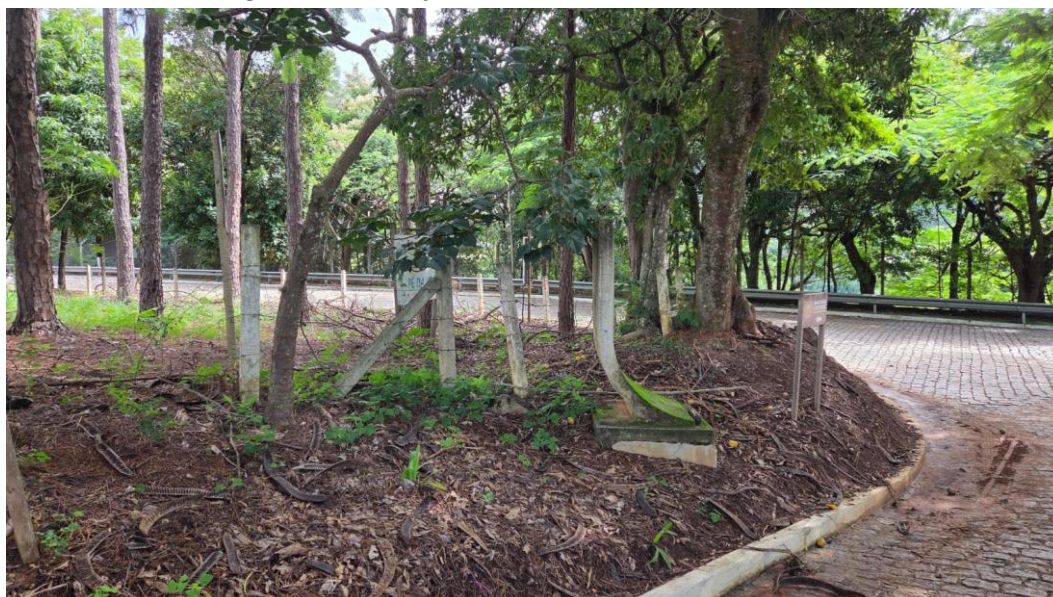
Figura 28 – Situação atual da faixa lateral da estrada.

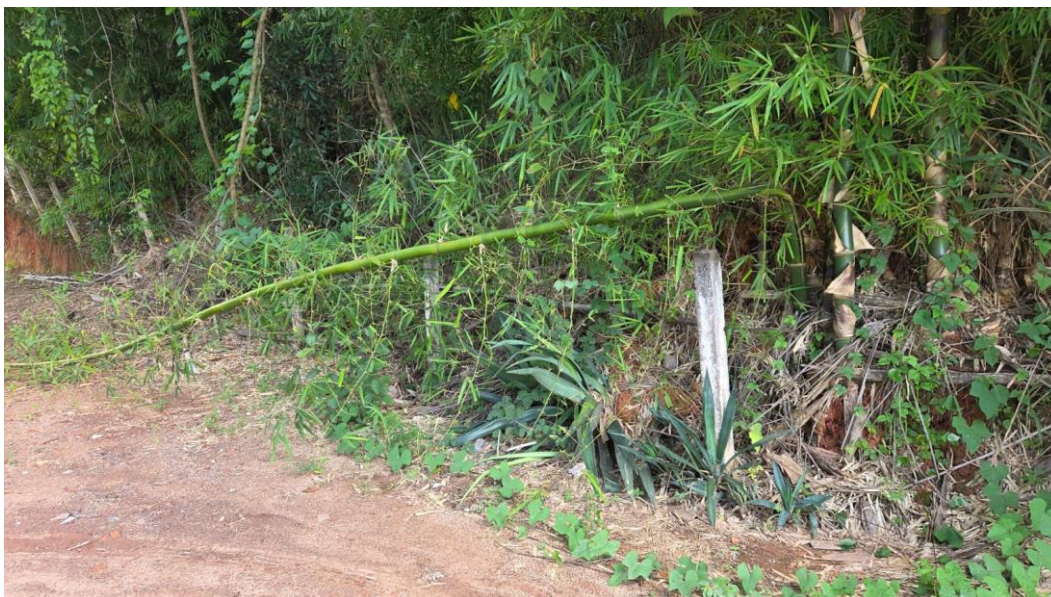
Figura 29 – Situação atual da faixa lateral da estrada.

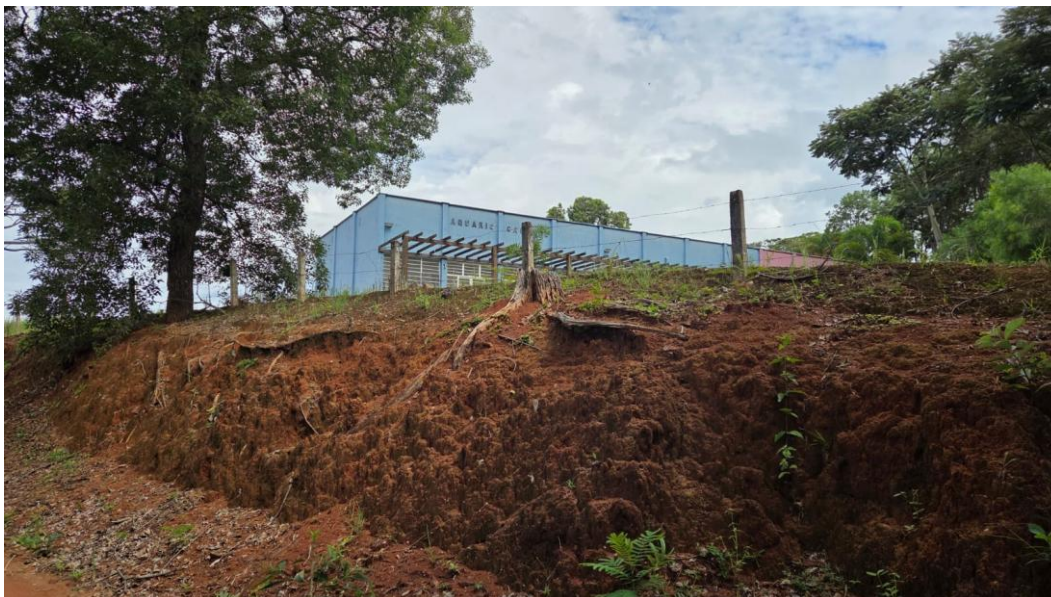
Figura 30 – Situação atual da faixa lateral da estrada.

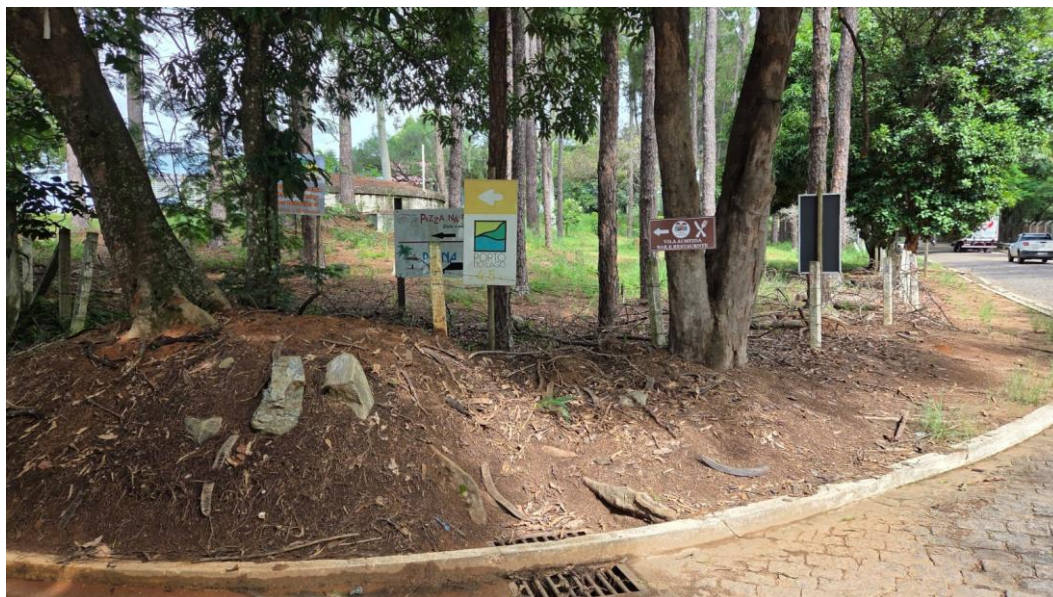
Figura 31 – Situação atual da faixa lateral da estrada.

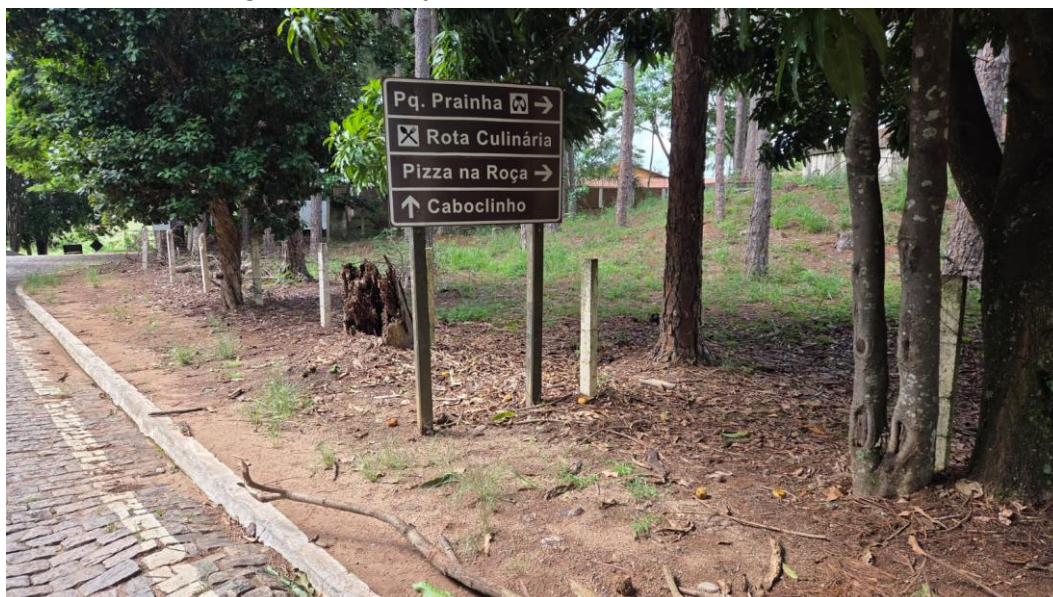
Figura 32 – Situação atual da faixa lateral da estrada.

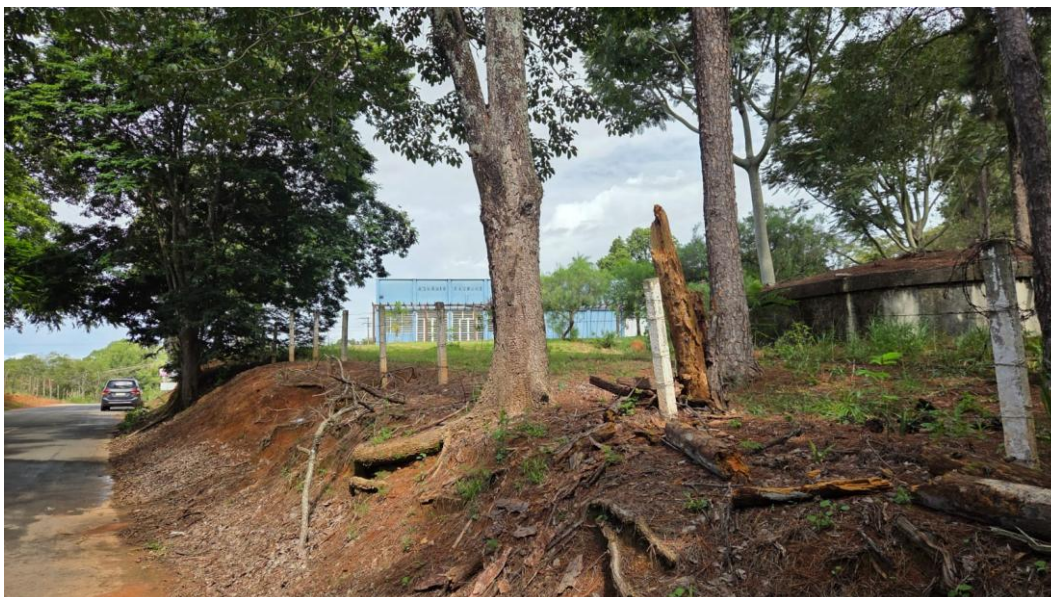
Figura 33 – Situação atual da faixa lateral da estrada.

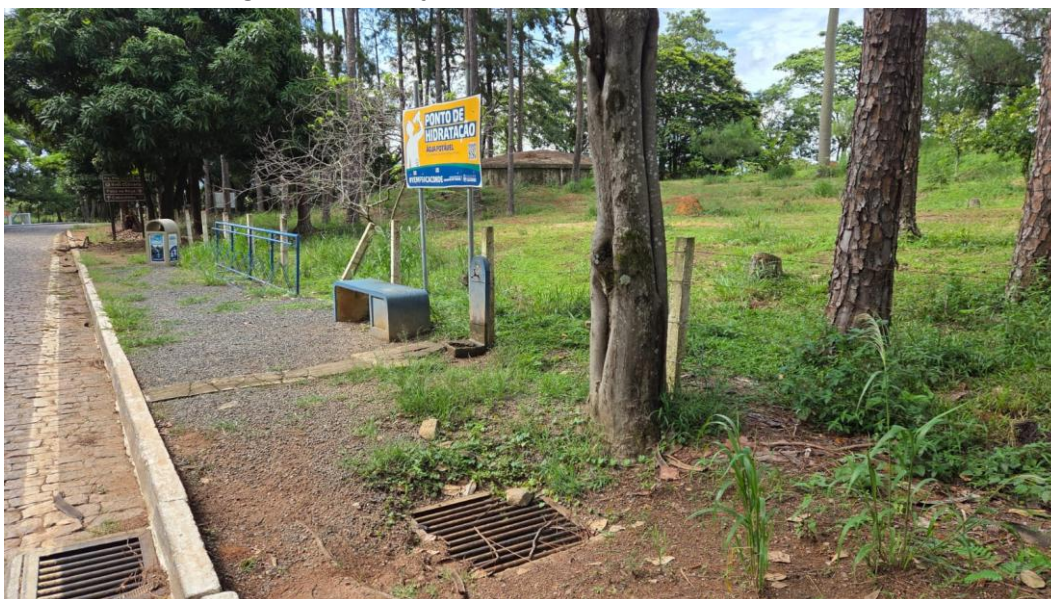
Figura 34 – Situação atual da faixa lateral da estrada.

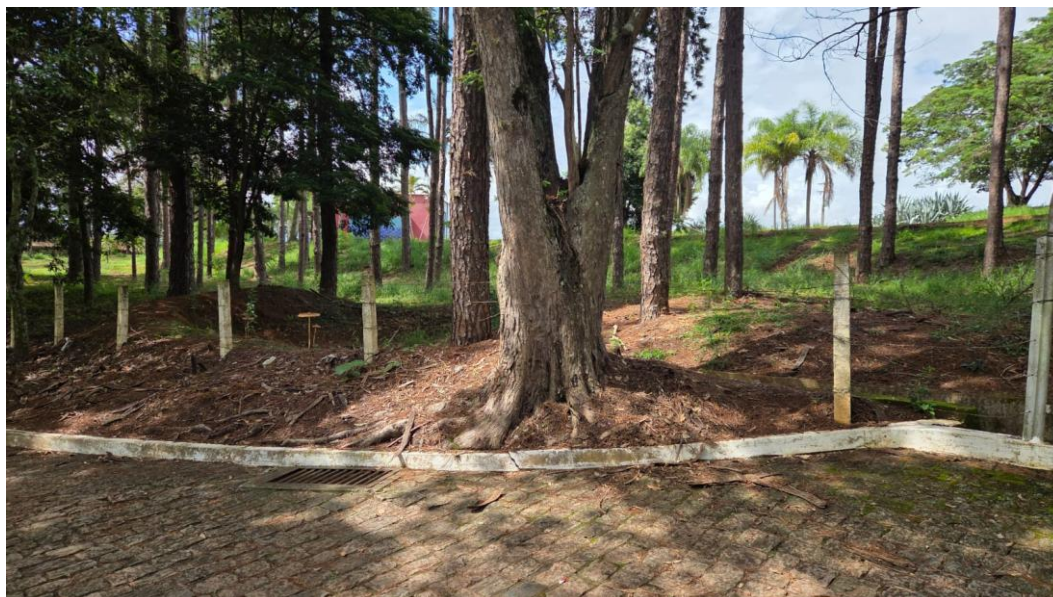
Figura 35 – Situação atual da faixa lateral da estrada.

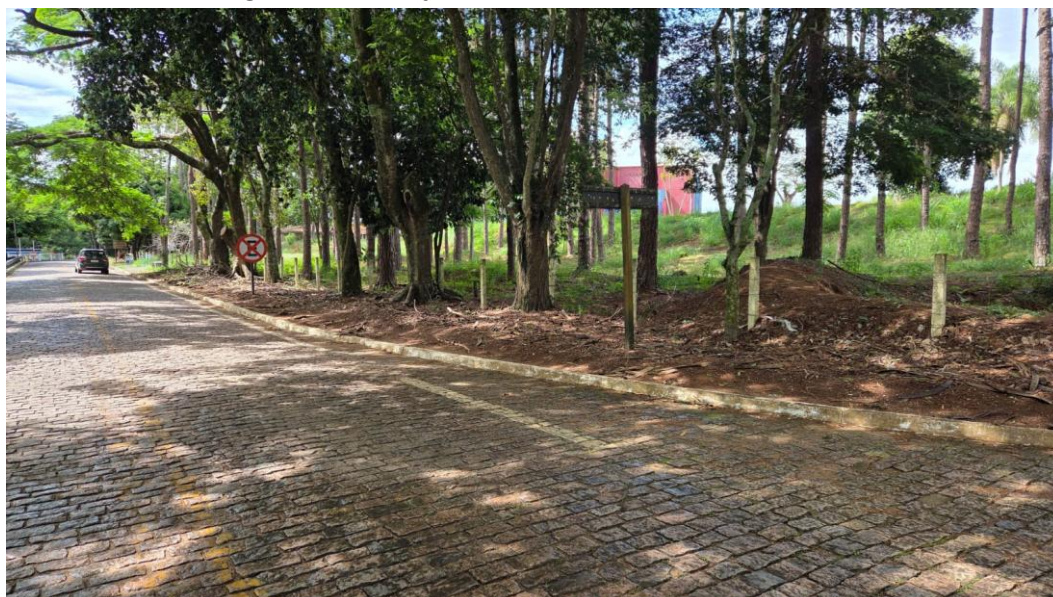
Figura 36 – Situação atual da faixa lateral da estrada.
