PREFEITURA DA ESTÂNCIA CLIMÁTICA DE CACONDE  
ESTADO DE SÃO PAULO

# RELATÓRIO TÉCNICO DE VISTORIA

## INTERVENÇÃO NA FAIXA LATERAL DA ESTRADA MANOEL LORCA

**Local:** Estrada Vicinal Manoel Lorca – Município de Caconde/SP

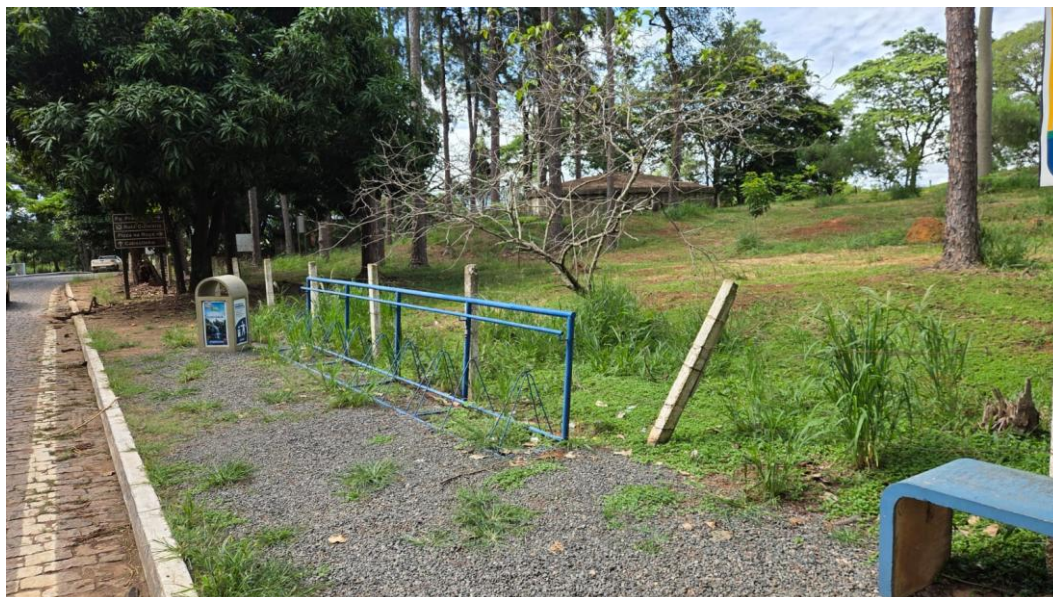
Figura 37 – Situação atual da faixa lateral da estrada.

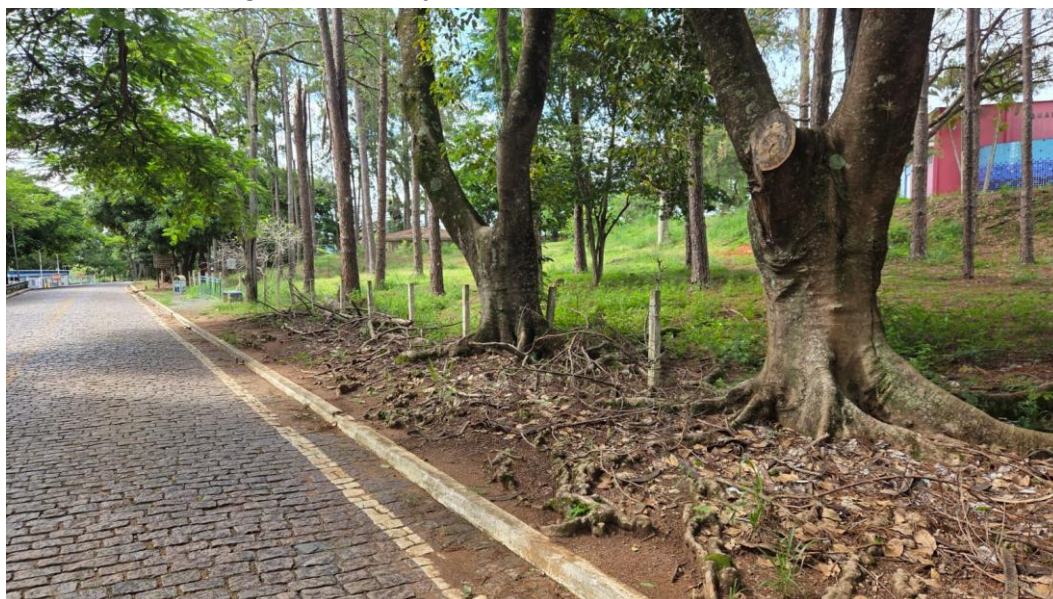
Figura 38 – Situação atual da faixa lateral da estrada.

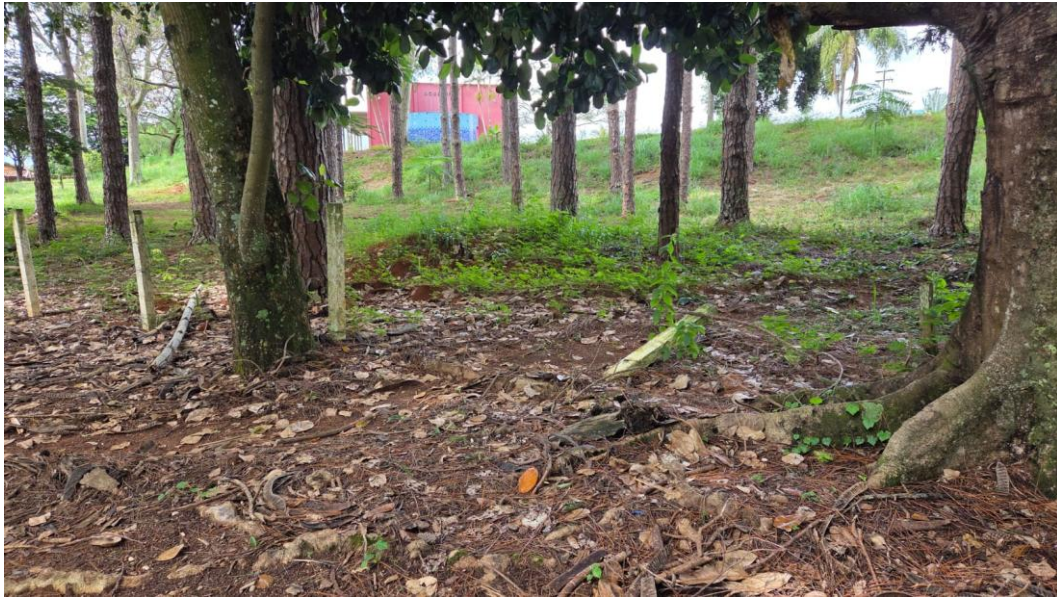
Figura 39 – Situação atual da faixa lateral da estrada.
