**REFERÊNCIA:** PROCESSO SEI 058.00085661/2025-61.

**INTERESSADO:** DECAP – Divisão de Administração – Serv. Finanças

**ASSUNTO:** Processo para contratação de prestação de serviço de manutenção de telhado.

### **RELATÓRIO Nº 64/2025**

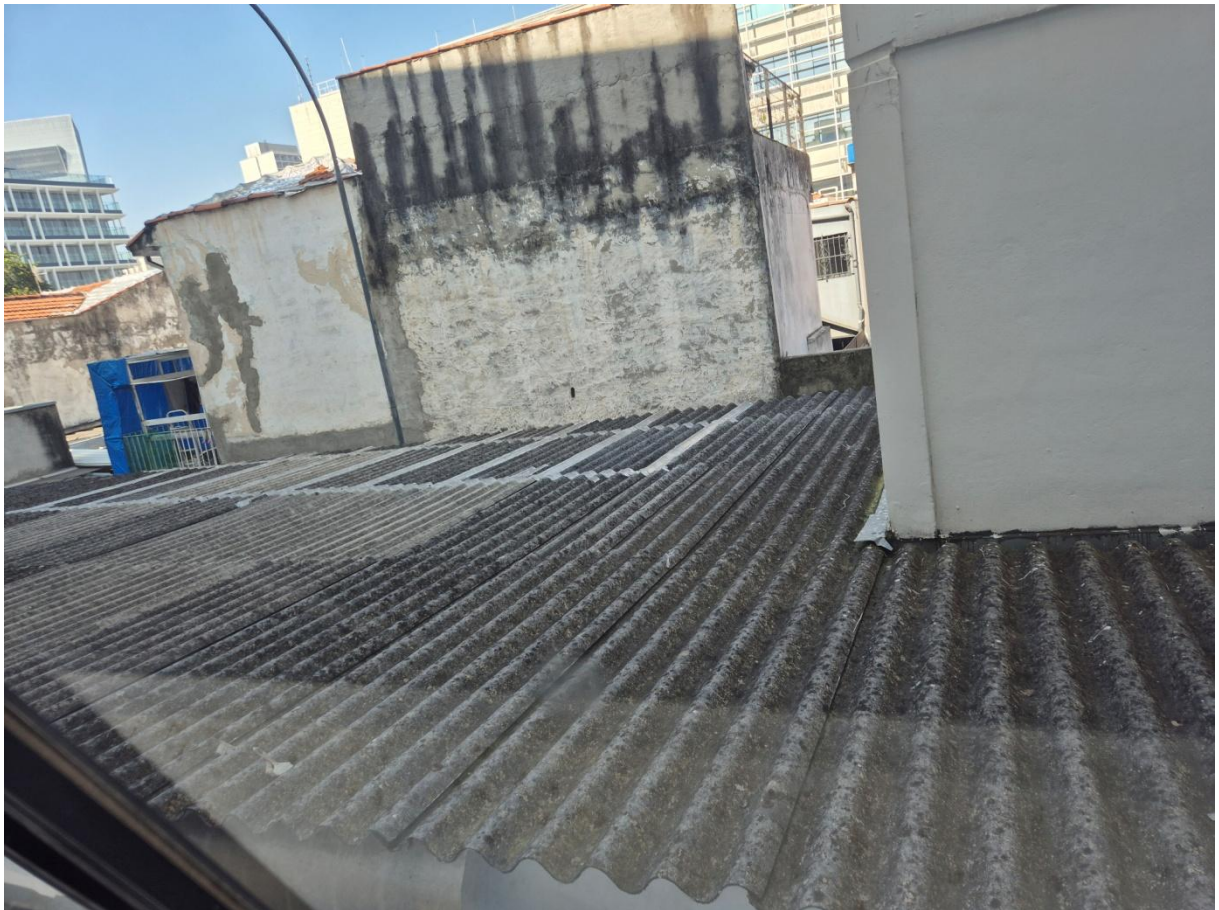
**Foto nº 01** – Vista superior do telhado em análise, evidenciando pontos de reparo com manta impermeabilizante aplicados para promover estanqueidade. Observa-se que o sistema de cobertura, contudo, não atende aos requisitos da NBR 7196.

- Cobertura utilizando telha de fibrocimento contendo amianto (material já em desuso na construção civil, conforme norma técnica), além de reparos pontuais com manta impermeabilizante, aplicada a fim de conter infiltrações de água de chuva;

Assim, recomenda-se a contratação de projeto básico e executivo para implantação de uma nova cobertura, com posterior remoção completa da existente, incluindo estrutura e telhas, e construção de uma cobertura nova. O novo sistema deverá atender aos critérios estabelecidos pelas normas técnicas vigentes, priorizando a durabilidade, a segurança estrutural, o desempenho térmico e a estanqueidade, assegurando, desta forma, condições adequadas ao pleno exercício das atividades institucionais no local.

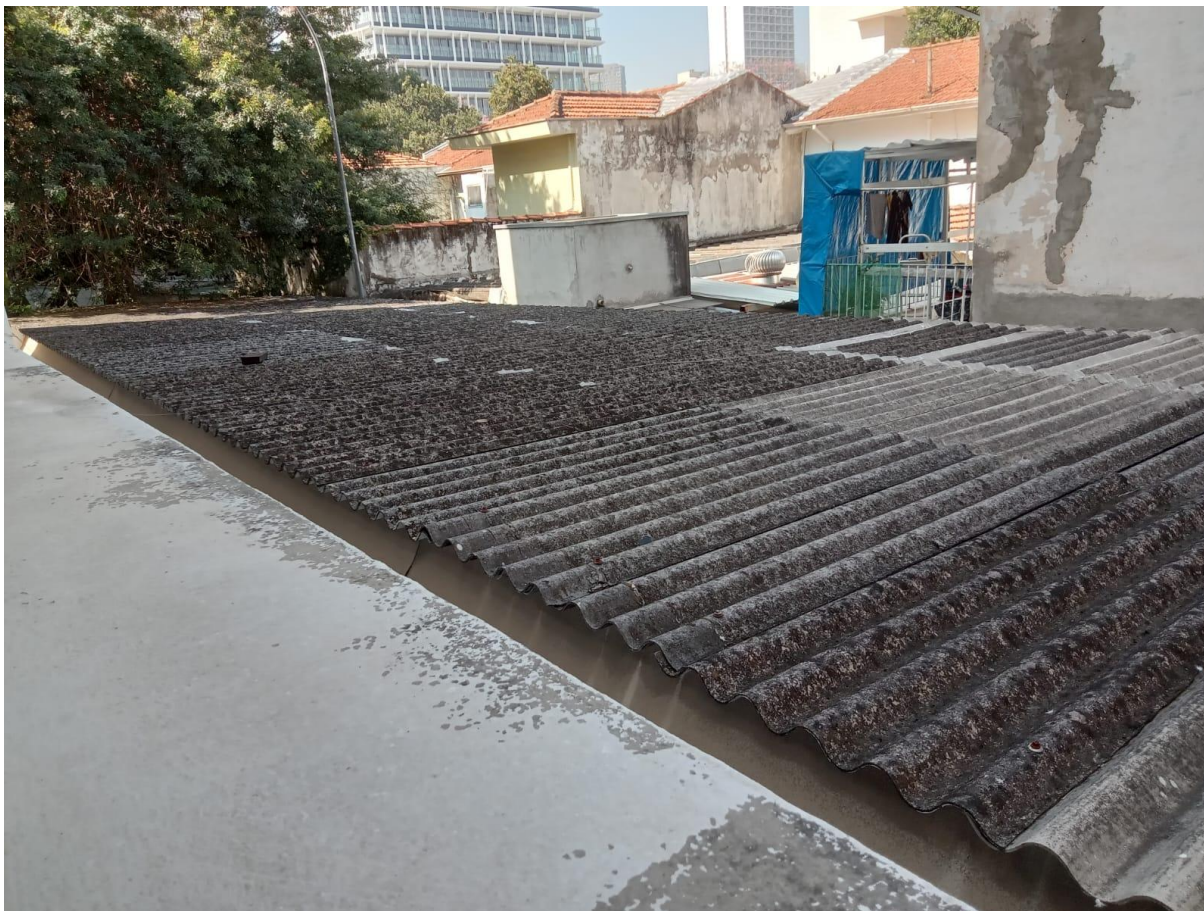
**Foto nº 02** – Vista superior do telhado, cuja inclinação é insuficiente para o adequado escoamento da água da chuva, em desacordo com os parâmetros estabelecidos pela NBR 7196.

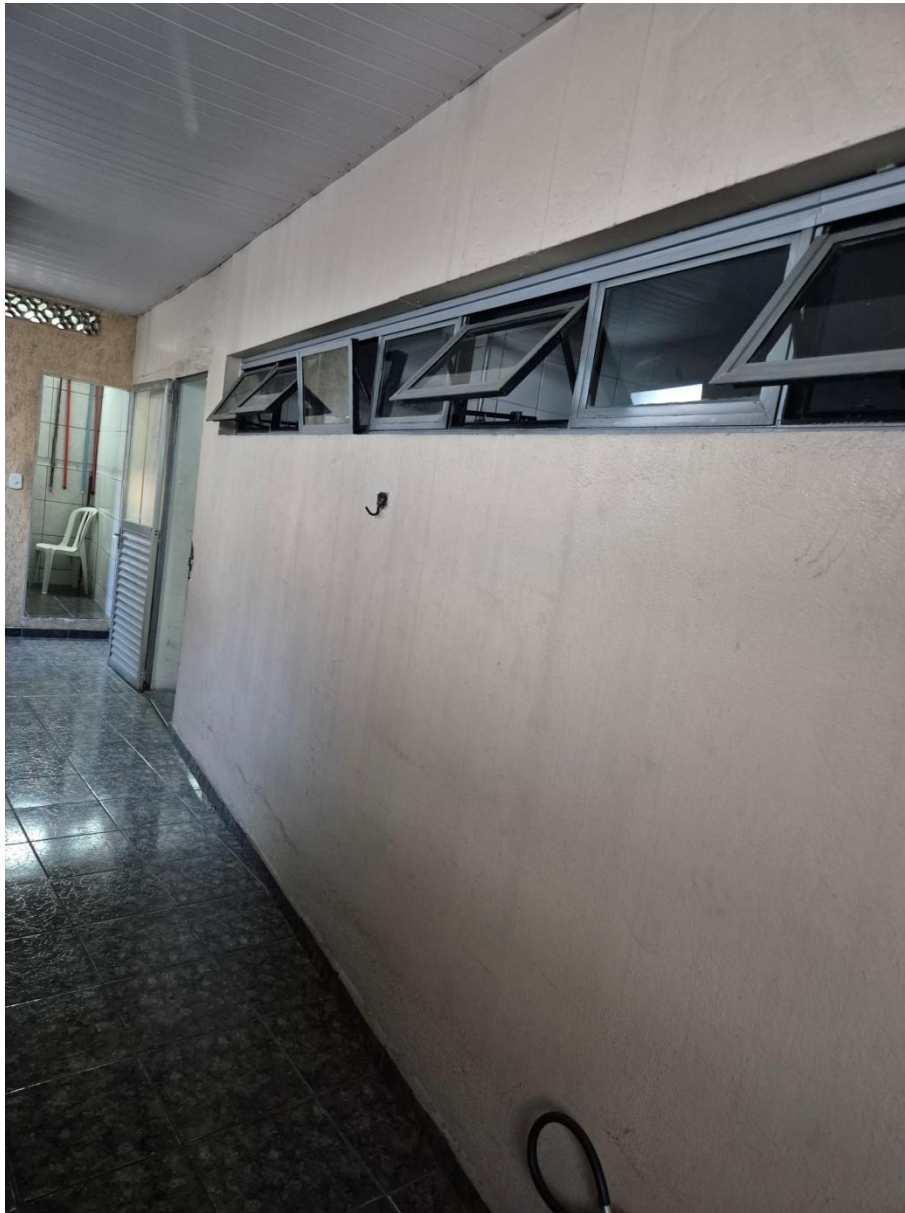
**Foto nº 03** – Vista de ambiente localizado abaixo da cobertura, evidenciando marcas de escorrimento de água pela parede, indicativas de infiltração proveniente do telhado.

- Paredes localizadas sob o telhado apresentando marcas de escorrimento de água em decorrência de infiltrações na cobertura;

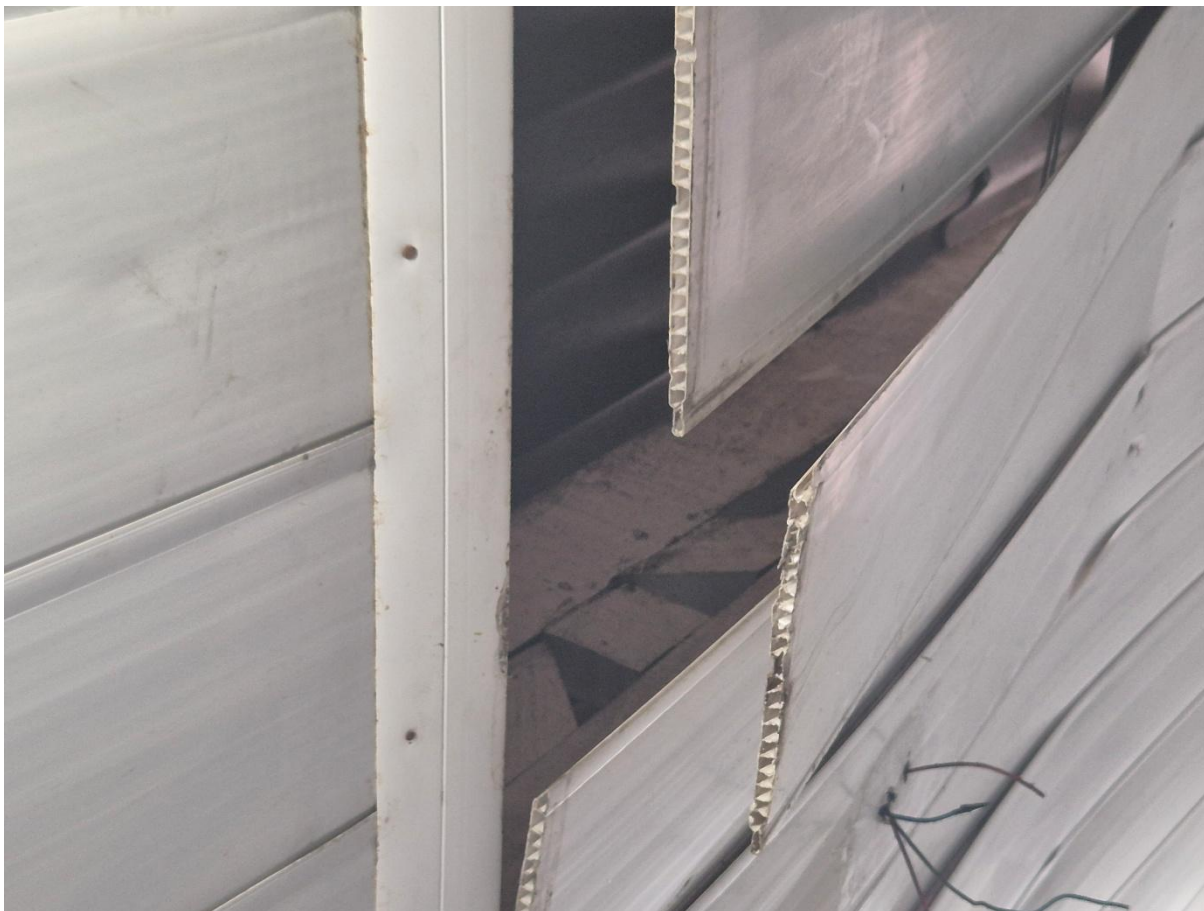
**Foto nº 04** – Forro de PVC localizado abaixo da cobertura, em estado precário de conservação, apresentando desmontagem parcial e risco de queda.

- Forro de gesso apresentando estado avançado de deterioração devido ao excesso de umidade proveniente de infiltrações;
- Forro de PVC em processo de desmontagem;

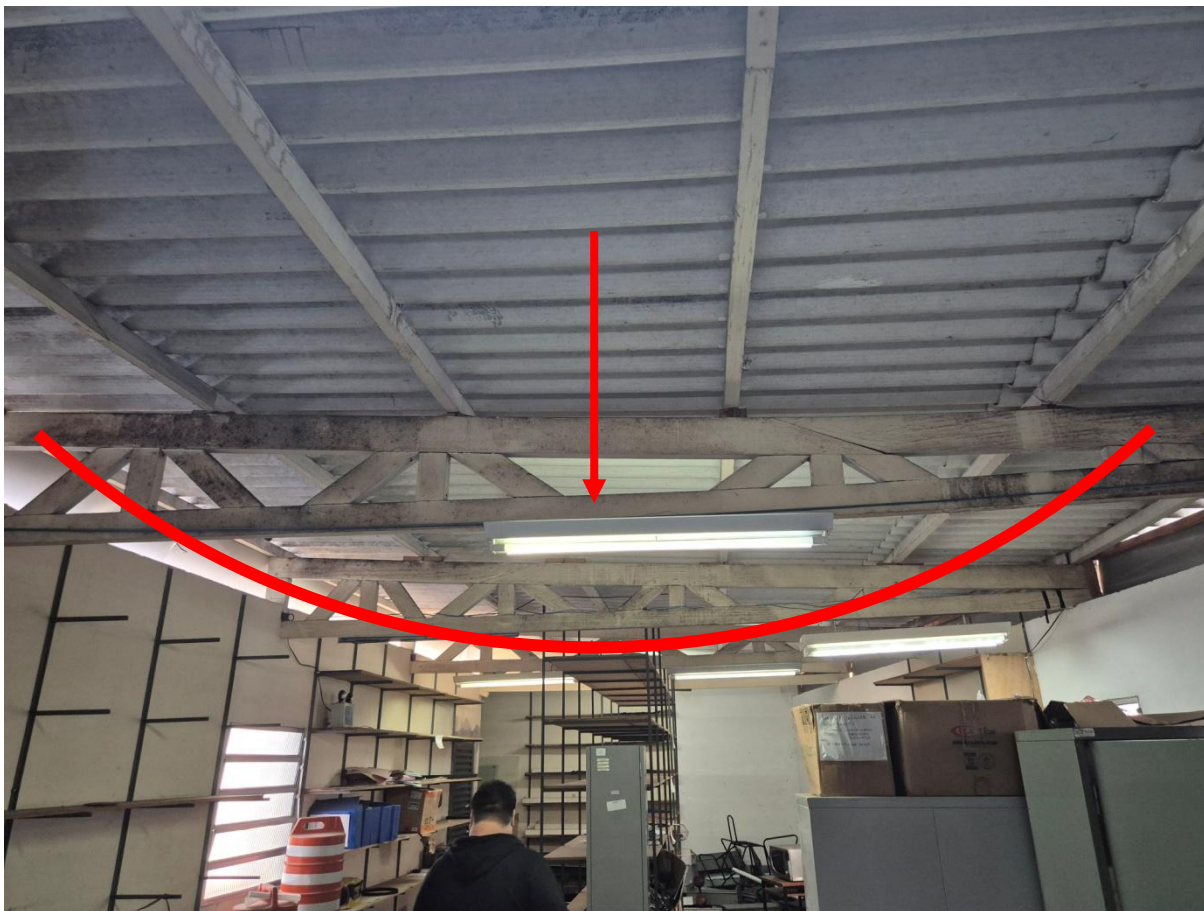
**Foto nº 05** – Estrutura de madeira de sustentação da cobertura, evidenciando uma flecha por envergadura/arqueamento, instalada com inclinação inadequada para escoamento da água de chuva.

- Envergadura/arqueamento progressivo na estrutura de madeira da cobertura, provavelmente decorrente de deformações por fluência ao longo do tempo e sobrecarga permanente;

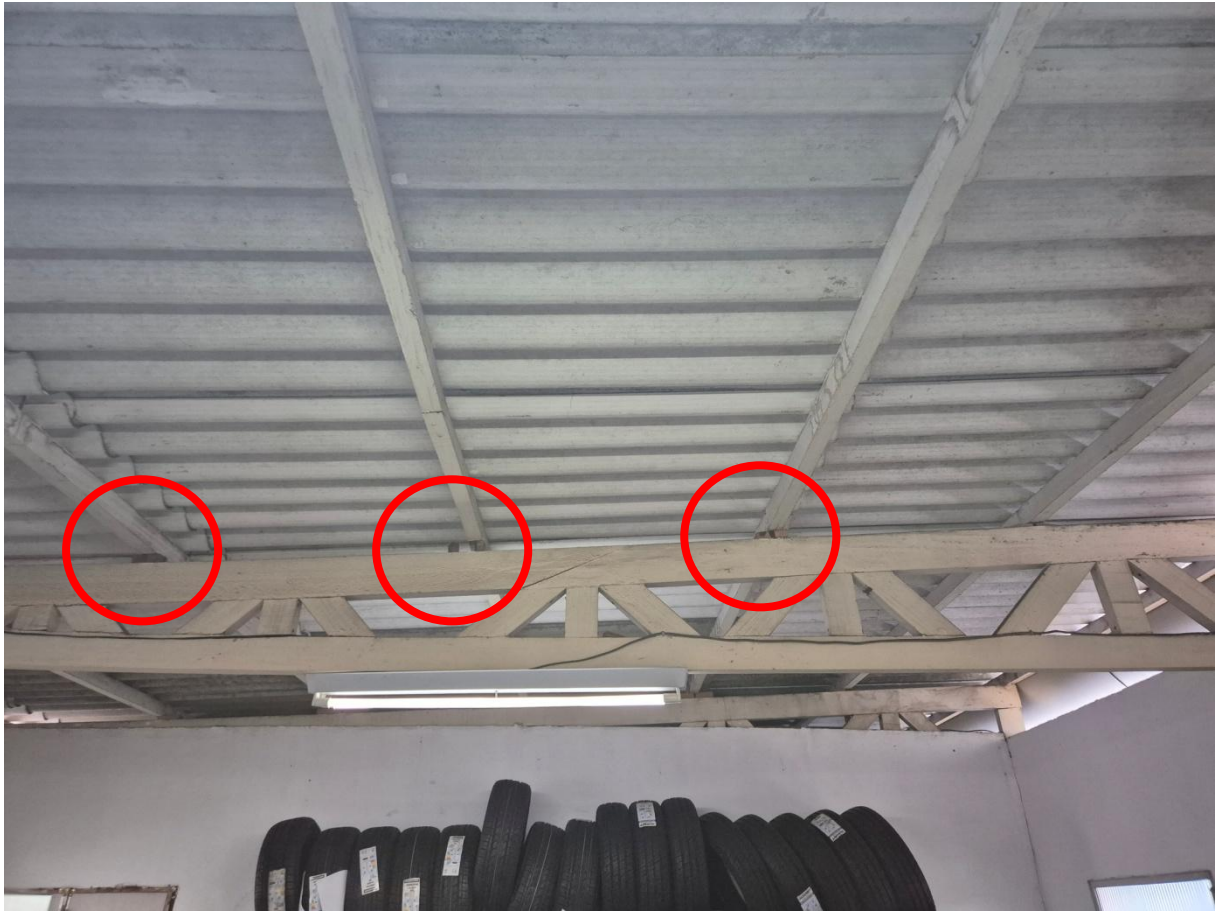
**Foto nº 06** – Calços de madeira instalados com a finalidade de ajustar a inclinação do telhado, empregados em manutenção realizada posterior à construção original da cobertura.

- Calços de madeira instalados para ajuste da inclinação do telhado, não pertencentes à construção original da cobertura, tendo sido empregados em manutenção posterior, o que compromete a originalidade da estrutura;

A adoção de soluções paliativas ao longo do tempo, como calços de madeira e mantas impermeabilizantes, demonstrou-se ineficaz para a resolução dos problemas estruturais e de infiltração, resultando em degradação progressiva dos elementos construtivos e em impactos diretos nas condições de uso do ambiente.

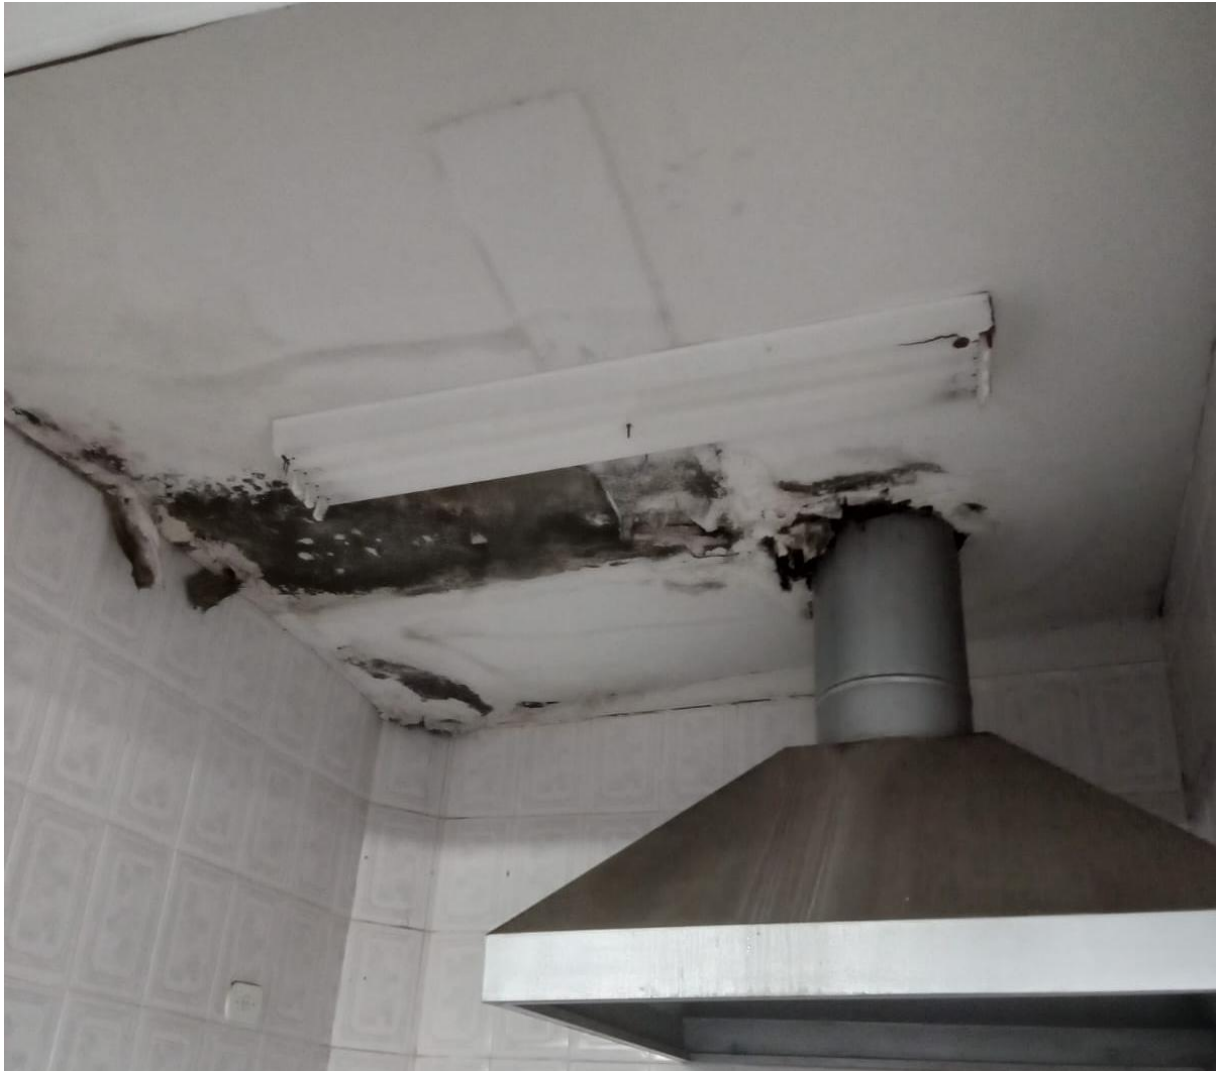
**Foto nº 07** – Ponto de infiltração no telhado, causando danos ao forro de gesso e comprometendo o sistema de iluminação do ambiente.
