**REFERÊNCIA: PCSP-EXP-2023/04461**

**ASSUNTO:** Contratação de empresa especializada para confecção de laudo pericial para avaliação das condições das brises da fachada do 81º DP/DECAP.

## RELATÓRIO Nº 28/2021

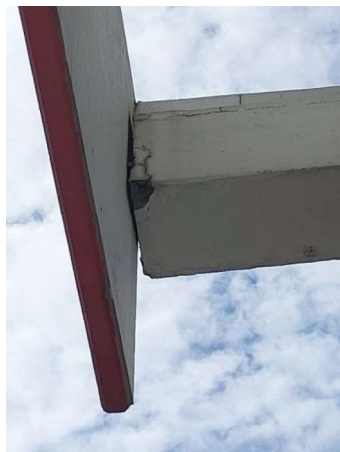
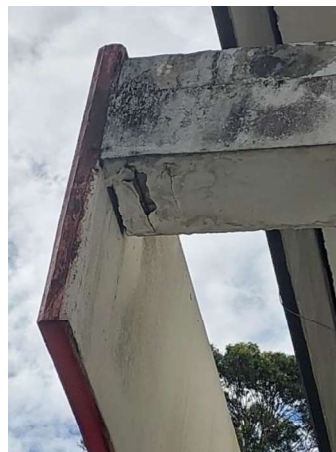
Em princípio, após avaliação visual no local, foi possível constatar que existem muitas rachaduras e fissuras na armação de concreto que suporta as referidas brises.

Diante do exposto, verifica-se que a estrutura já se mostra comprometida e que por haver muitas rachaduras, ocorrerá uma infiltração de águas de chuva que possivelmente trará uma piora acentuada na situação atual.

Estrutura de fixação com várias rachaduras e fissuras aparentes, com infiltração.

Assim, esta equipe técnica orienta que seja contratada empresa especializada em estruturas para que essa realize os estudos técnicos e elabore um laudo pericial comprovando o real estado da estrutura e indicando qual o serviço deverá ser realizado para os reparos necessários.

Recomenda-se ainda, devido a um possível colapso da estrutura, podendo haver queda de parte de alguma brise, que toda a área abaixo destas seja isolada, tanto para passagem de pedestres quanto para estacionamento de veículos visando evitar possíveis acidentes, até que o problema seja resolvido.

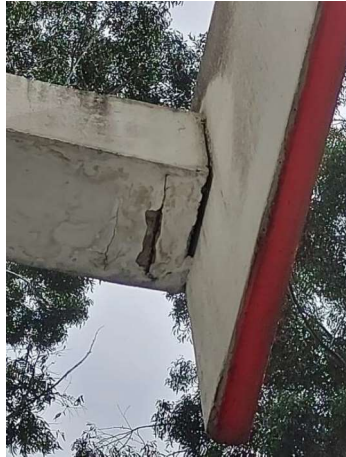
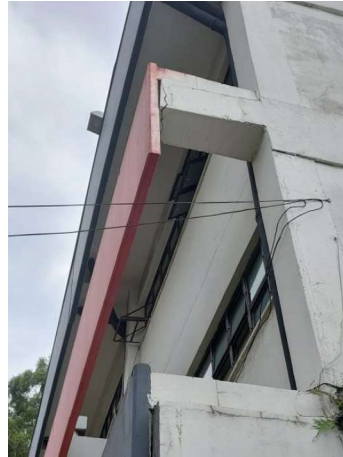
Estrutura de fixação com várias rachaduras e fissuras aparentes.

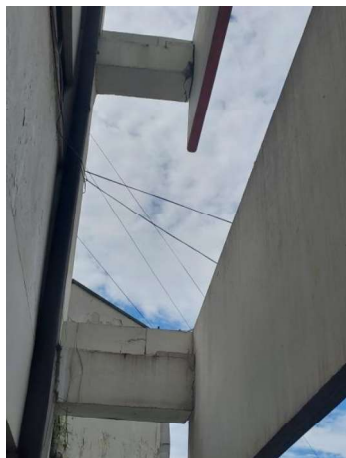
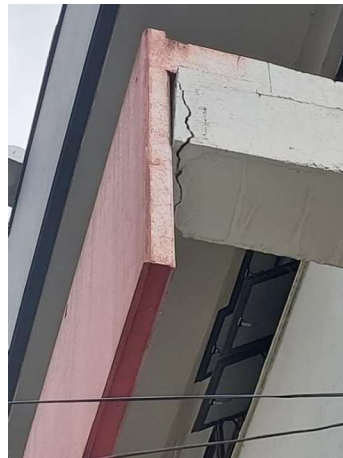
Estrutura de fixação com várias rachaduras e fissuras aparentes.

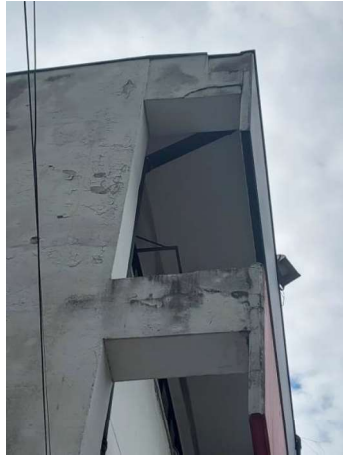
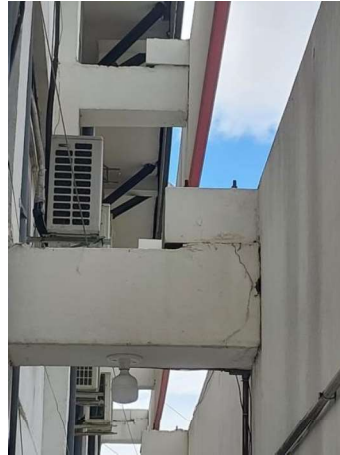
Estrutura de fixação com várias rachaduras e fissuras aparentes com infiltração.
