IC - CP - Engenharia  
LAUDO PERICIAL  
99.438/2024

NATUREZA: QUEDA DA MARQUISE DO ESTACIONAMENTO DA DELEGACIA  
LOCAL DO FATO: Avenida Celso Garcia, 2875 - Belém - São Paulo  
DATA DA OCORRÊNCIA: N/C  
ENVOLVIDO(S): N/C

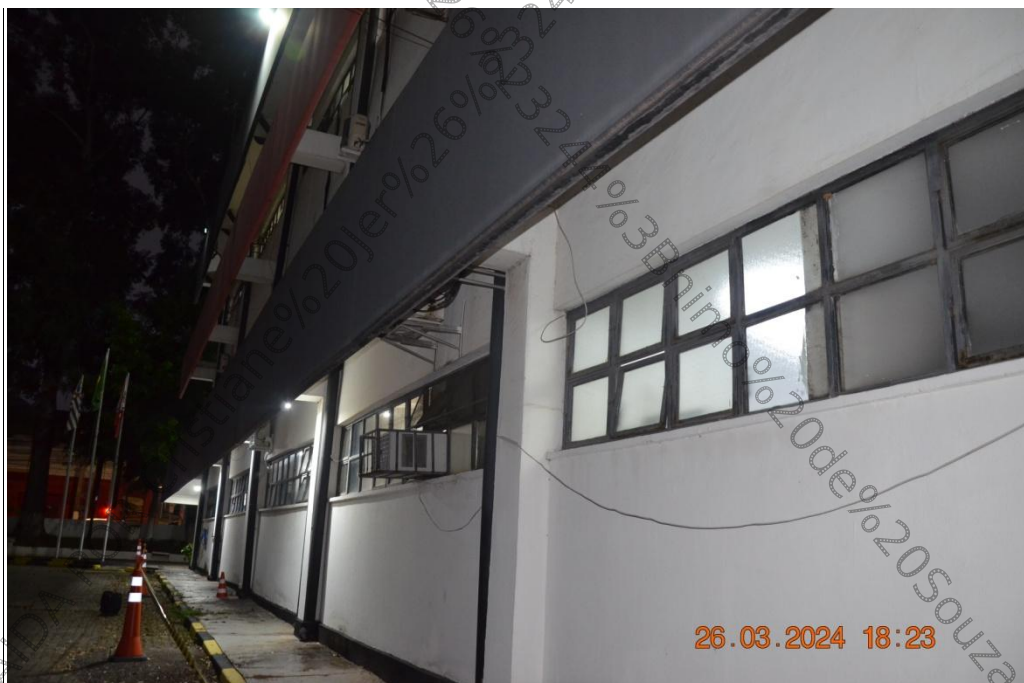
A lateral da edificação era dotada de estruturas em balanço suportadas por vigas, do tipo marquise.

Imagem 2: Flanco esquerdo da edificação

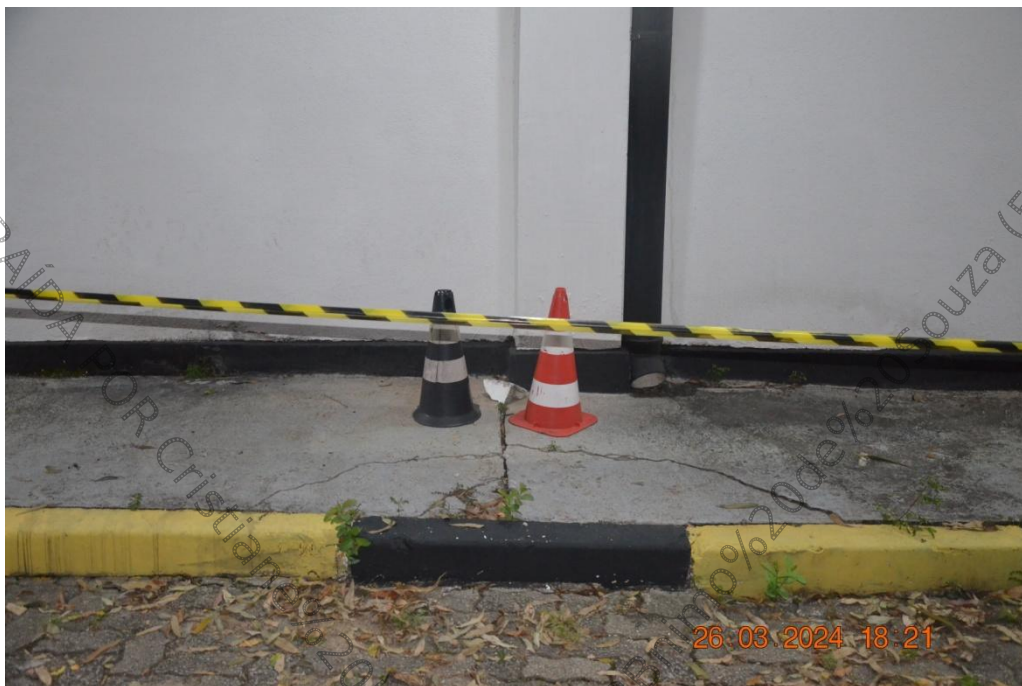
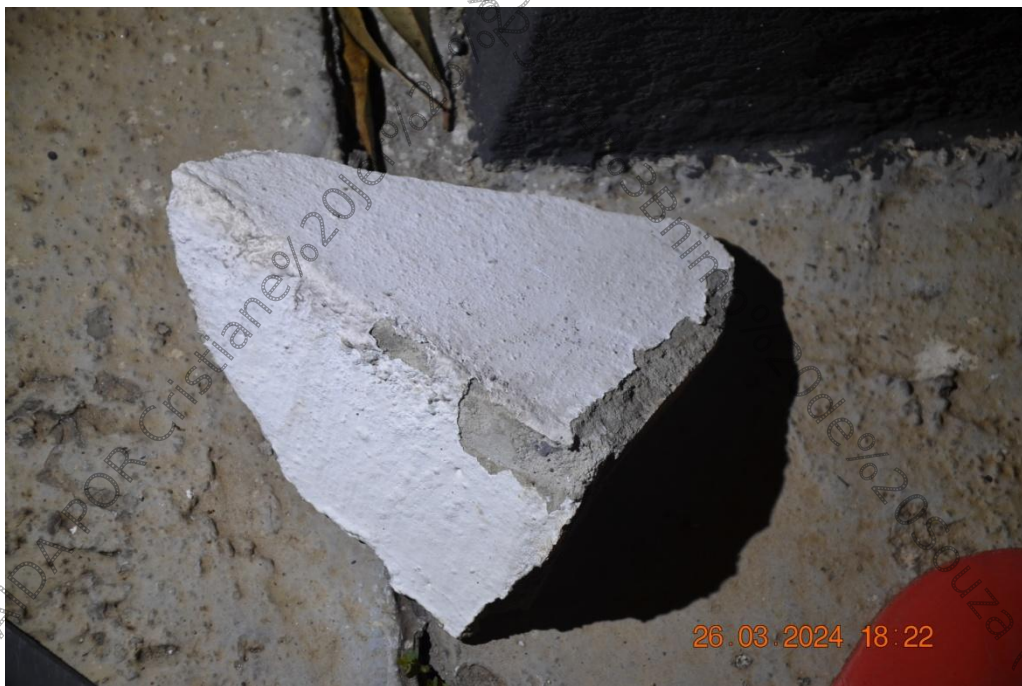
No flanco esquerdo do prédio assobradado que abriga as instalações do 81º D.P., voltado para a Rua Ulisses Cruz, foi encontrado um fragmento de concreto com formato similar a uma pirâmide triangular, com massa aproximada entre 1,5 a 2 quilogramas.

Imagem 3: Fragmento de concreto encontrado

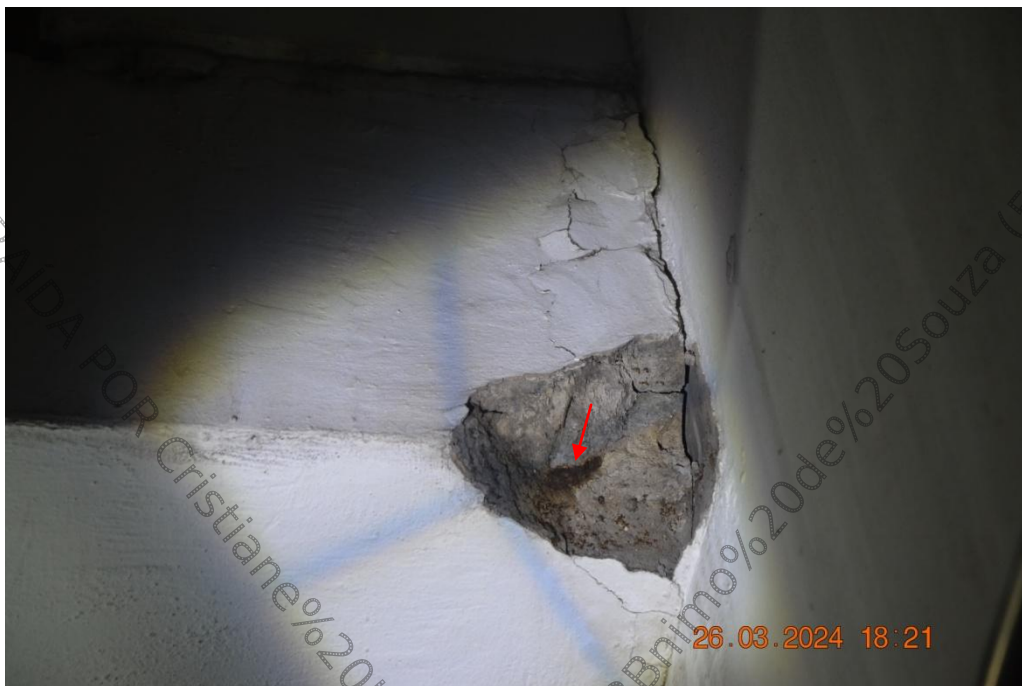
Foi constatado que na junção entre a viga de sustentação e a face da marquise havia uma ausência de material compatível com o fragmento de concreto encontrado no piso. Foi observado que a ferragem daquela região apresentava oxidação (ferrugem). O entorno da junção apresentava fissuras.

Imagem 5: Região compatível com o desprendimento (detalhe: armadura oxidada)

Os elementos técnico-materiais coligidos e informações contidas na requisição de exames e no local permitem ao Perito Relator inferir que a estrutura em balanço da edificação apresentava, em pontos distintos, trincas, fissuras, oxidação da armadura metálica e que o desabamento do fragmento ocorreu em função das manifestações patológicas retro mencionadas.

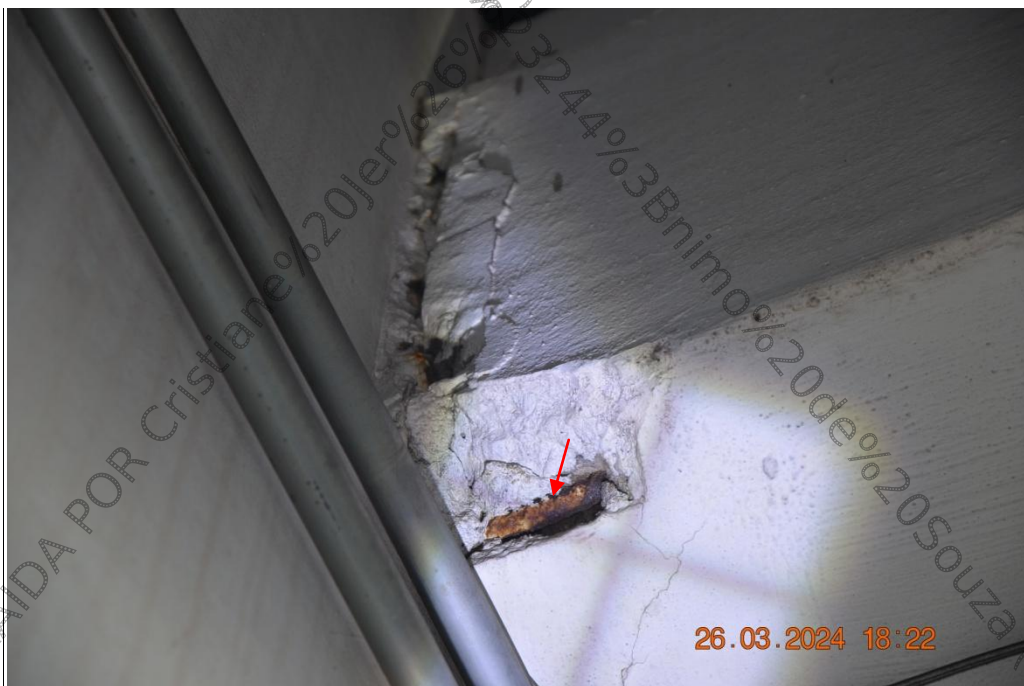
Imagem 6: Viga de sustentação (detalhe: armadura oxidada)

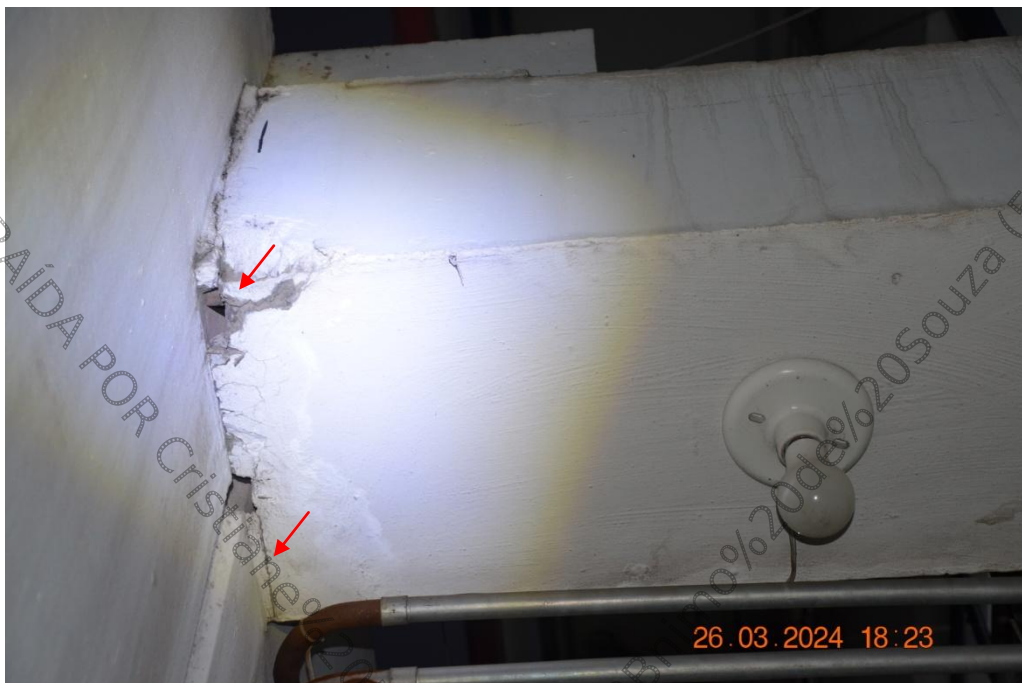
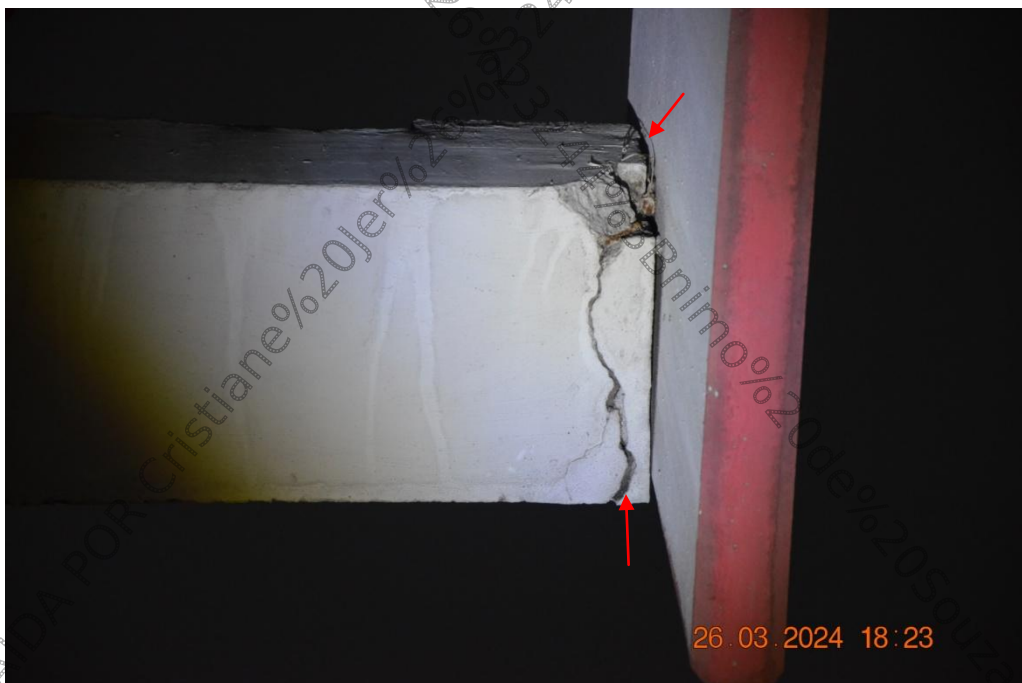
Foram encontrados em demais pontos da mesma marquise e da marquise superior, tirncas e fissuras, perda de material e oxidações de armadura.

Imagem 7: Trincas e fissuras

Insta esclarecer que, caso não cessada as condições observadas, há risco de demais precipitações.
