SECRETARIA DE ESTADO DOS NEGÓCIOS DA SEGURANÇA PÚBLICA  
**POLÍCIA MILITAR DO ESTADO DE SÃO PAULO**  
COMANDO DE POLICIAMENTO DO INTERIOR CINCO  
**16º BATALHÃO DE POLÍCIA MILITAR DO INTERIOR**  
**RELATÓRIO FOTOGRÁFICO**

**SITUAÇÃO DA ÁREA AFETADA DO TELHADO E SOLUÇÃO PROPOSTA**

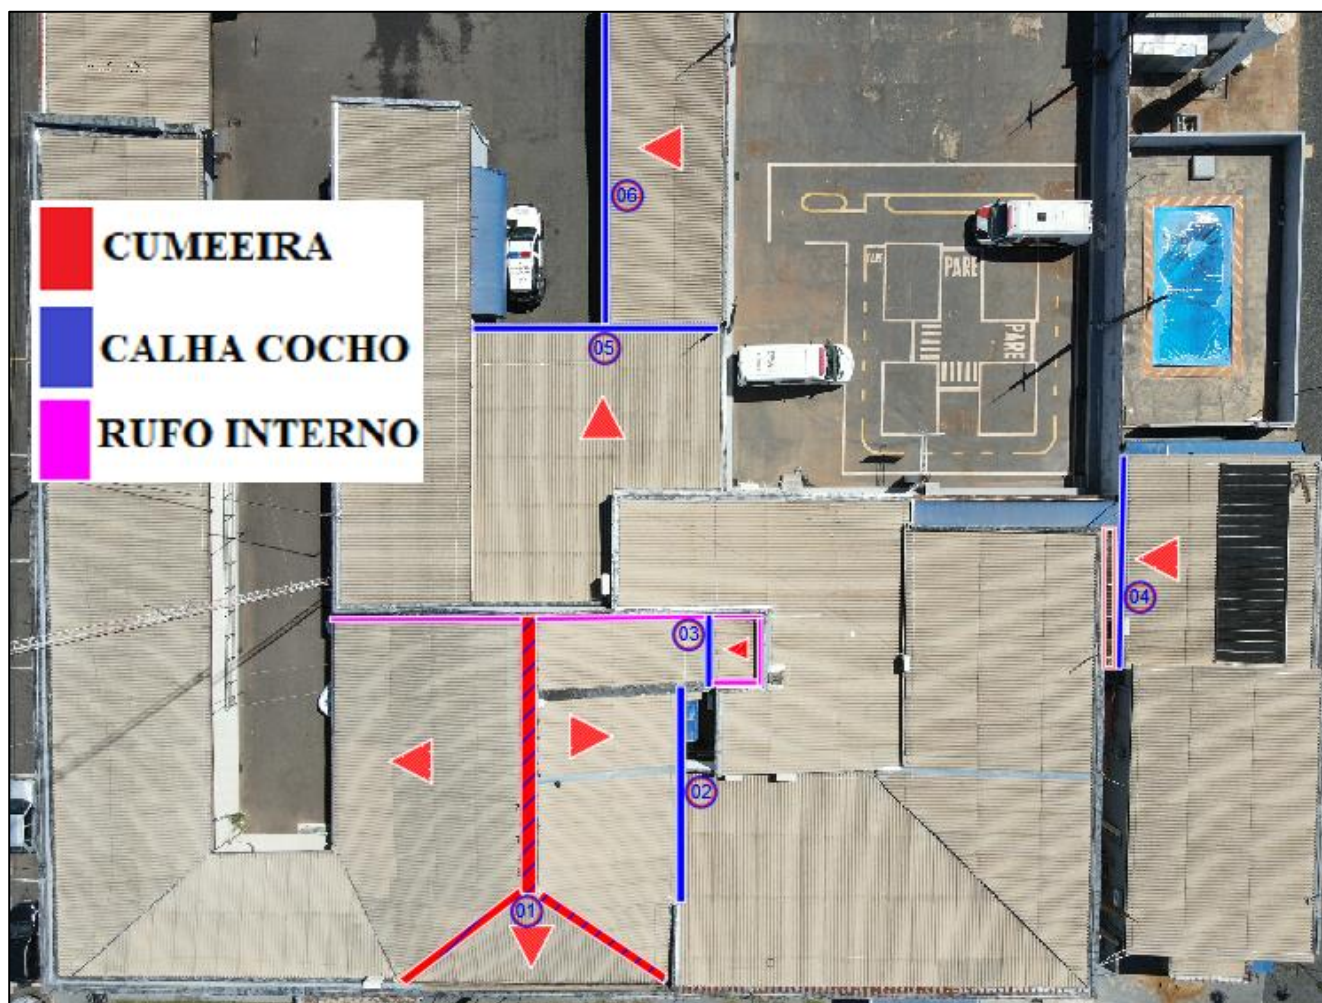
**Figura 01:** Imagem aérea de parte do telhado do 16º BPM/I, onde será substituído as calhas e rufos, devido a danos ocasionados por fortes chuva e ventos.

- 01:** Retirada do rufo existente (danificado) e instalação de cumeeira e espigão modelo comercial sobre o telhado do P/1 e COPOM. Retirada, reposicionamento e fixação de todas as telhas com parafusos telheiro.

- 02:** Retirada das duas calhas existente e instalação de calha única (Jardim de inverno P/1). Necessidade de corte de alvenaria para a adaptação. Readequação de condutores (03 novos condutores e um dreno de ar)

- 03:** Inversão do final do telhado do P/2, com instalação de calha cocho e adaptação de dois condutores. Instalação de rufo interno no local conforme planilha.

- 04:** Retirada e instalação de nova calha na Academia, necessidade de retirada do telhamento e de um ar cond. Pelo corredor da UIS demolição de telheiro, com reconstrução do mesmo e instalação de um tanque de roupa.

- 05 e 06:** Instalação de calha sobre o telhado da garagem da Força tática e outra sobre a garagem do Comandante.

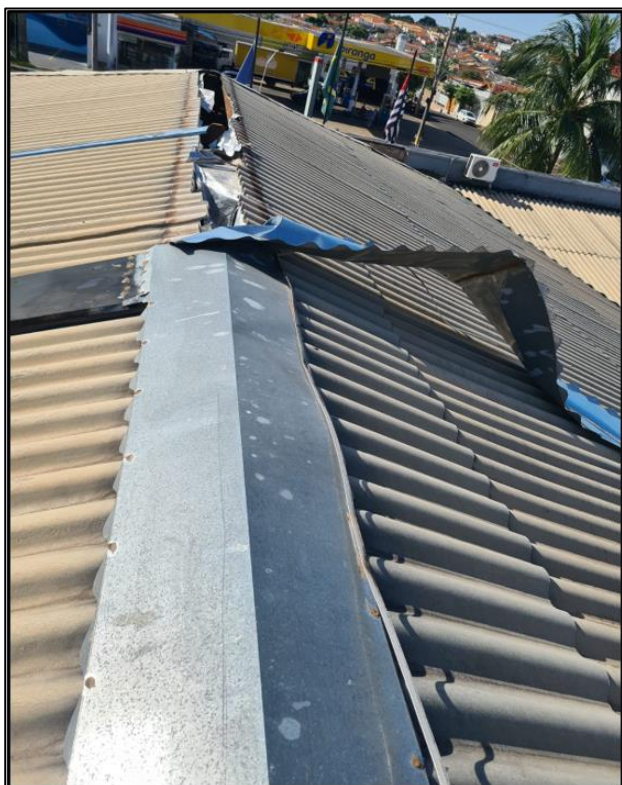
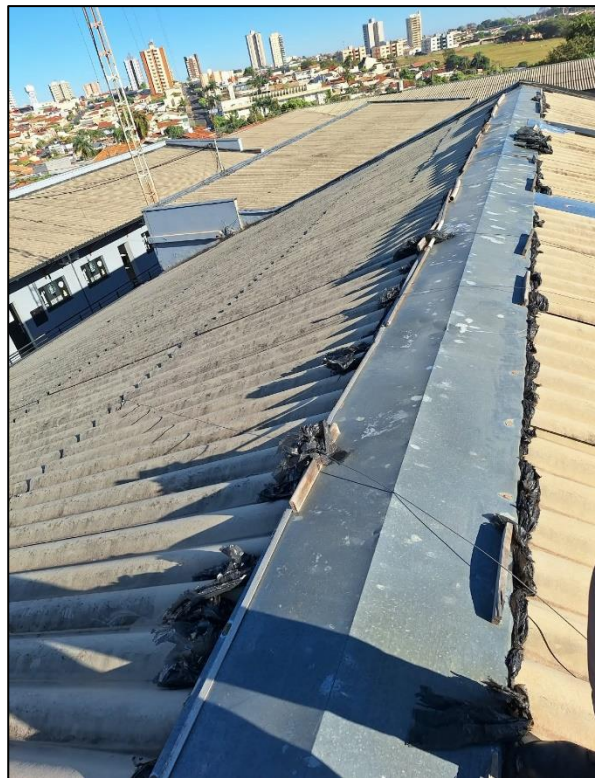
**Situação 01:** Vento danificou o rufo sobre a cumeeira e as telhas escorregaram por falta de fixação.

**Figura 02 e 03:** Cumeeira e espigão sobre o telhado do P/01.

**Solução:** Retirada, reposicionamento e fixação com parafuso trecheiro e instalação de cumeeira e espigão modelo comercial conforme planilha orçamentaria.

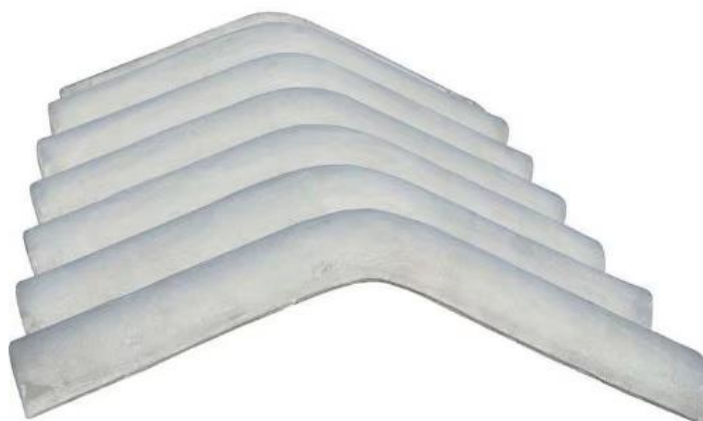
**Figura 04:** Cumeeira Fibrocimento Eternit Normal, 8mm.

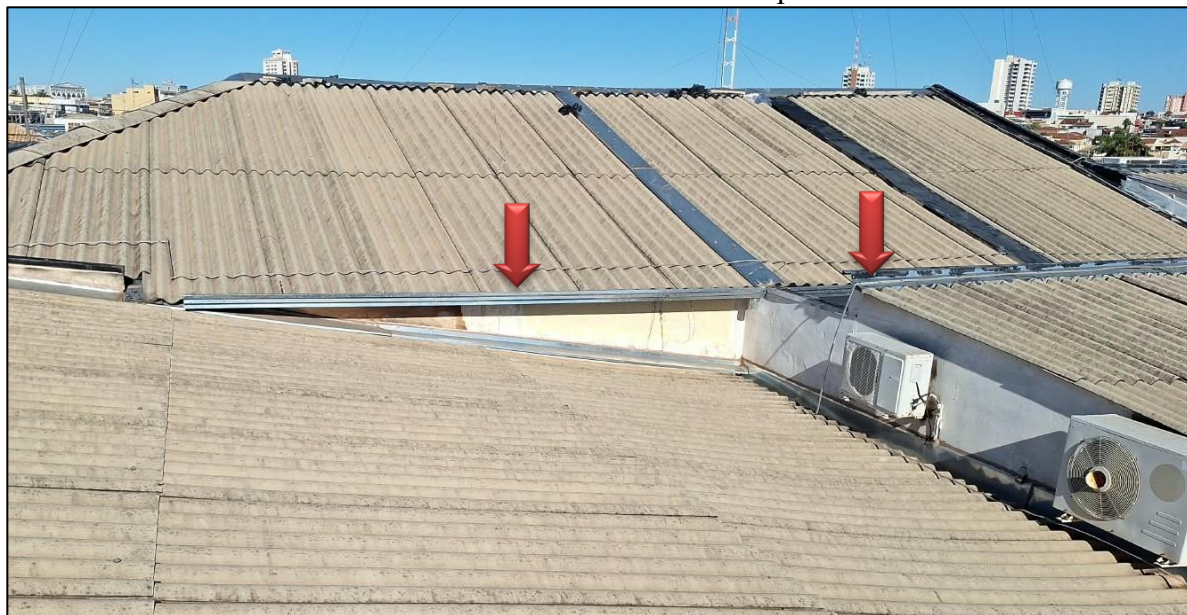
**Situação 02:** Retirada das duas calhas existente e instalação de calha única (Jardim de inverno P/1). Necessidade de corte de alvenaria para a adaptação. Readequação de condutores (03 novos condutores e um dreno de ar)

**Figura 05:** O telhado é servido por duas calhas colcho, com uma divisão por uma mureta no centro.

**Solução:** Instalação de calha única passando pela alvenaria (corte) com instalação de 02 condutores de 100mm. E no telhado inferior manter um condutor de 100m independente.

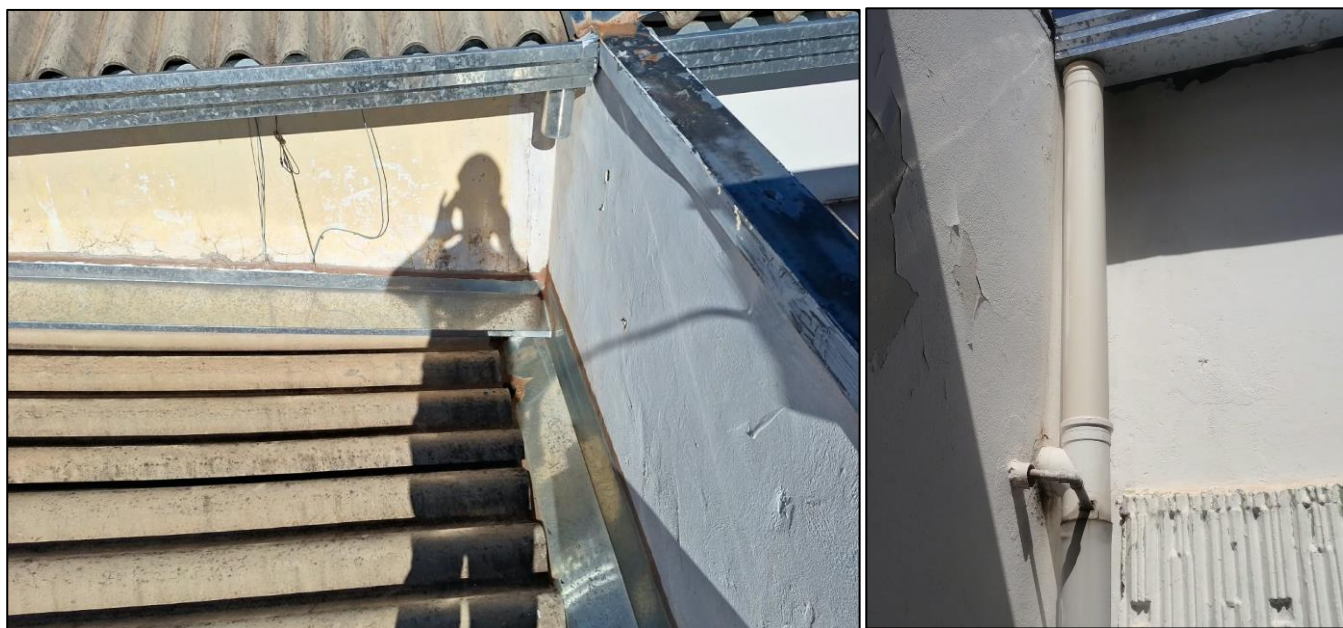
**Figura 06 e 07:** Ponto crítico.... Vazamento por subdimensionamento. Lançamento da água de um telhado sobre o outro com apenas um condutor de 100mm.

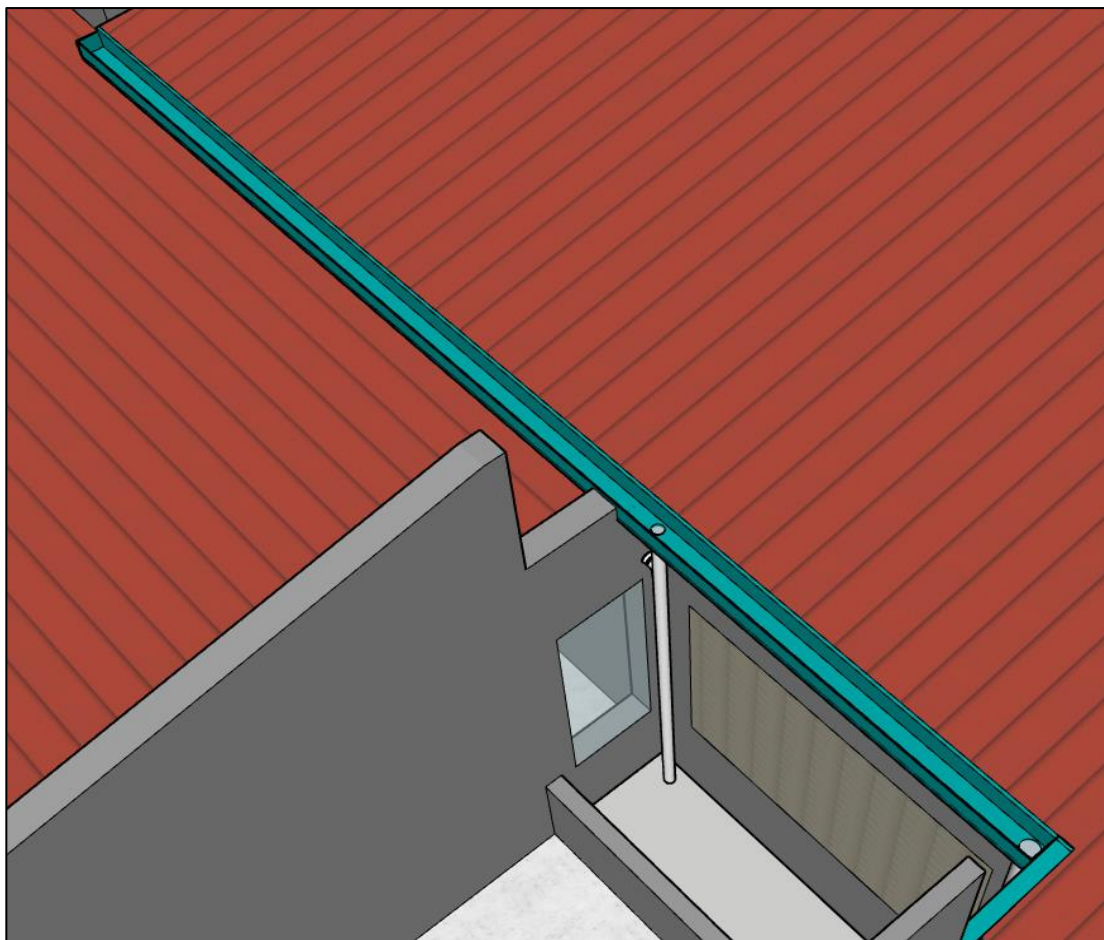
**Figura 08:** Para situação 02 propõe...instalação de calha única passando pela alvenaria (corte) com instalação de 02 condutores de 100mm. E no telhado inferior manter um condutor de 100mm independente.

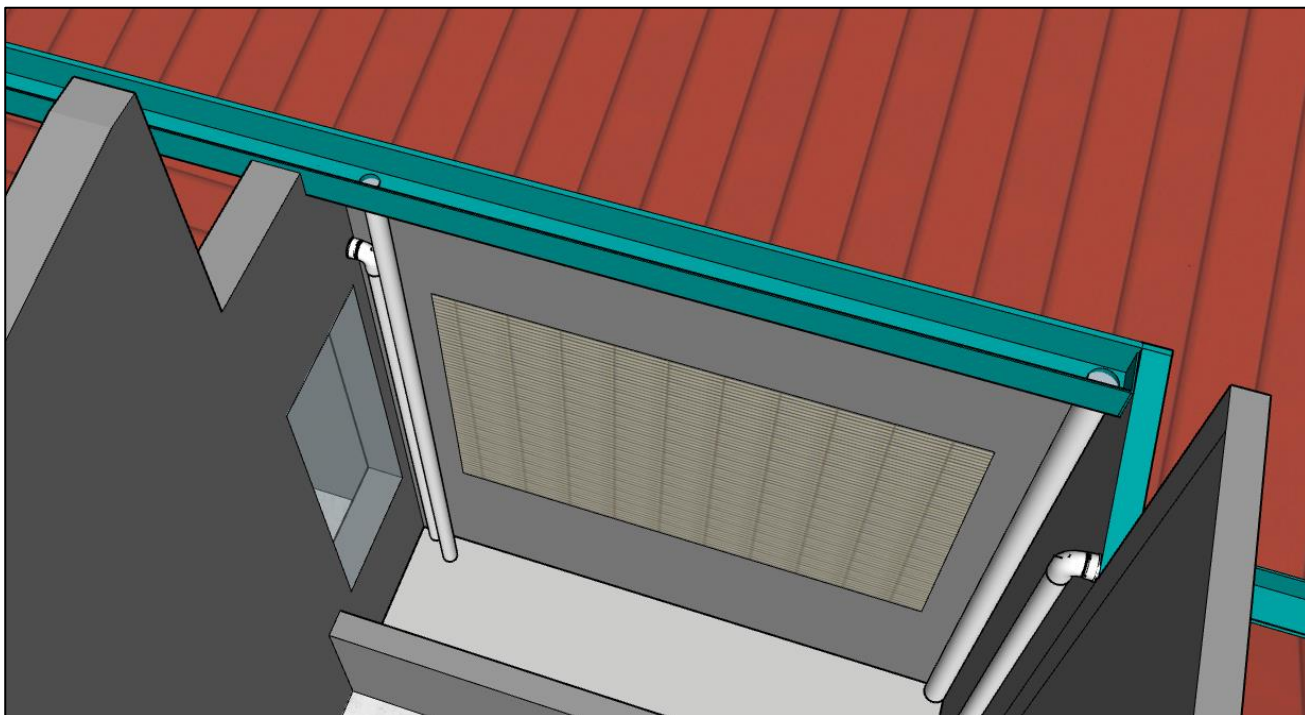
**Figura 09:** Na situação atual neste local existe apenas um condutor de 100mm fazendo coleta do telhado superior e o inferior. Instalar no telhado inferior um condutor de 100mm independente.

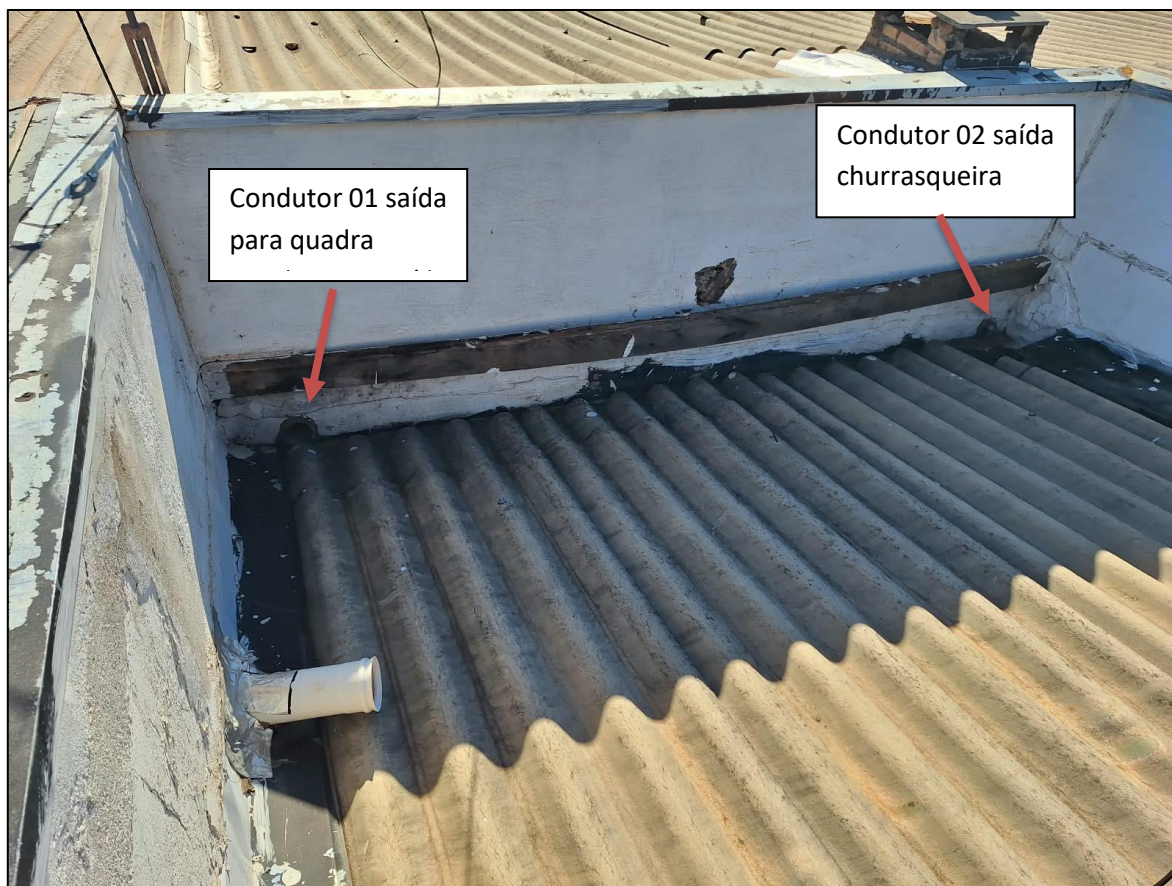
**Situação 03:** Calha transborda no Telhado sobre o P2.

**Figura 10:** Telhado do P/2, a calha não suporta o volume de água e transborda. Não a espaço entre o telhado e o forro para a instalação de uma calha cocho. Solução inversão de parte final do telhado.

**Solução:** Retirada de parte do telhado velho e fazer uma inversão da inclinação final do telhado com instalação de calha cocho conforme desenho. (01 condutor com saída para quadra e outro com saída para o jardim de inverno).

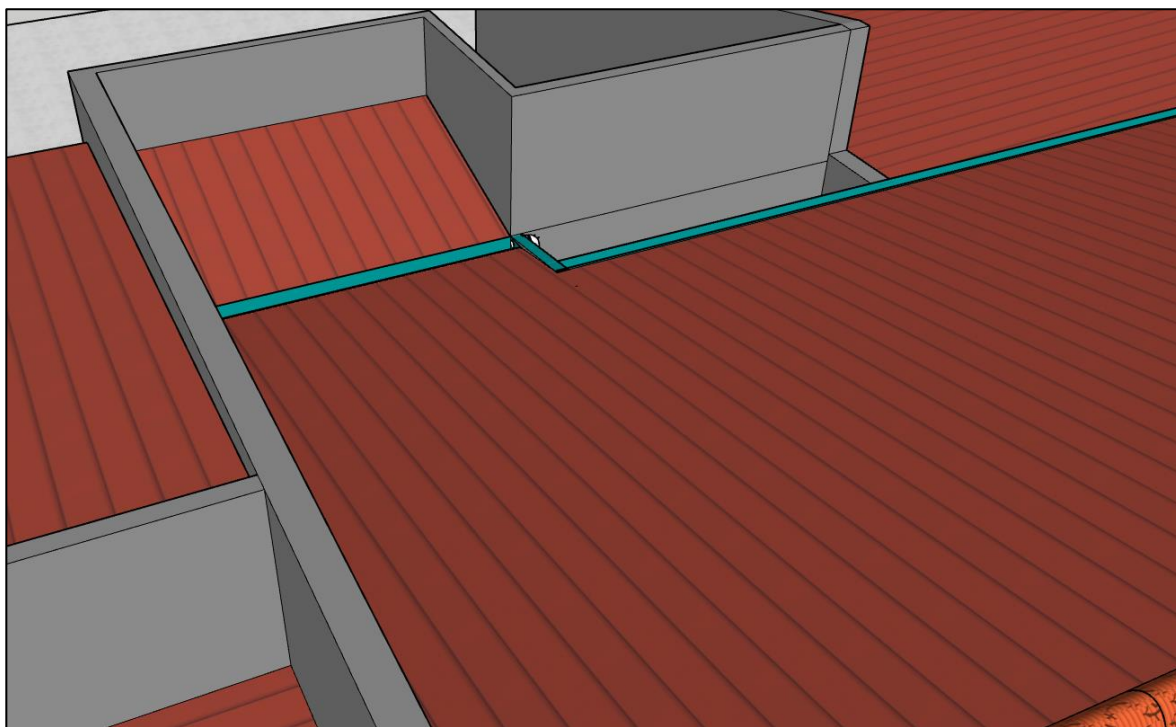
**Figura 12:** Inversão do final do telhado, com instalação de calha cocho e dois condutores com saída para quadra e jardim de inverno. Instalar rufo interno.

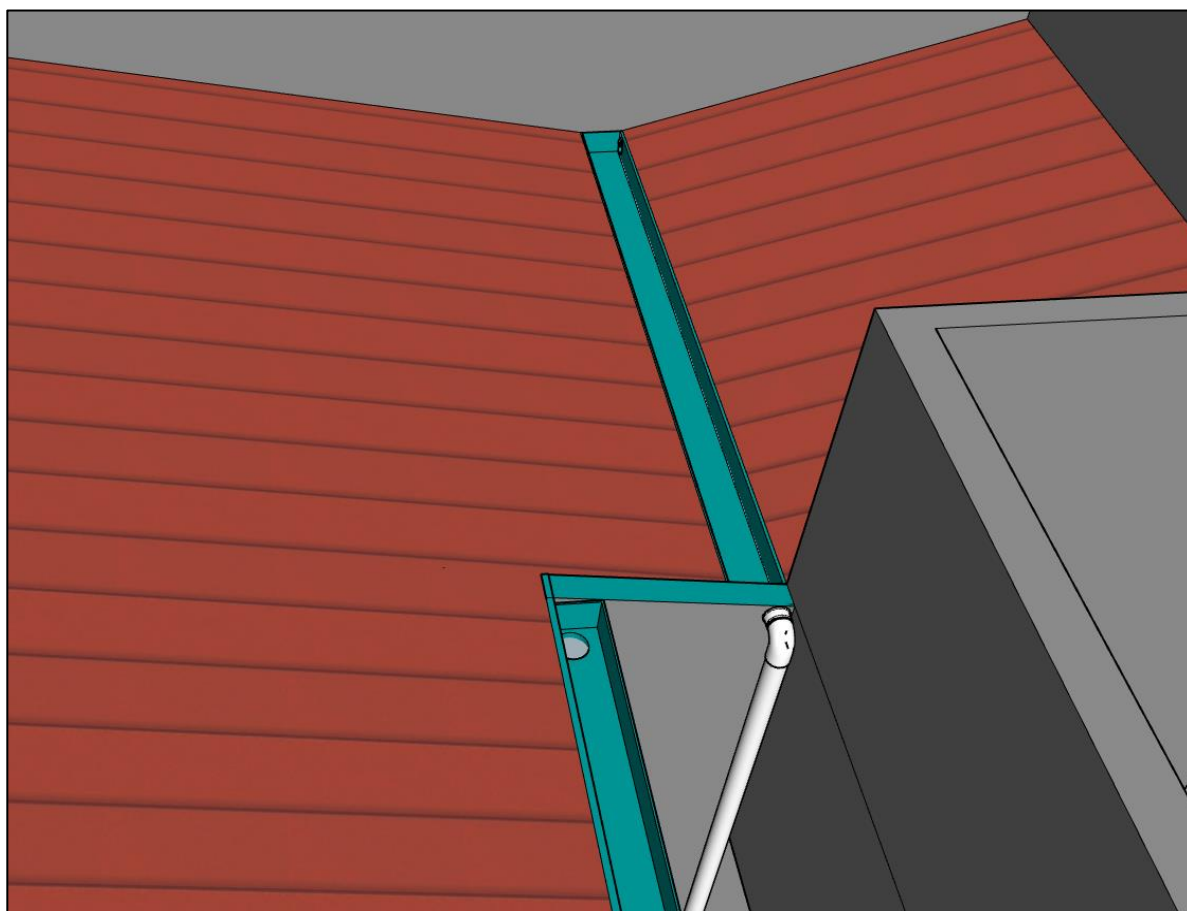
**Figura 13:** O condutor do telhado invertido deverá ser adaptado pois existe no local uma condensadora. O segundo condutor será interligado ao antigo com saída para quadra.

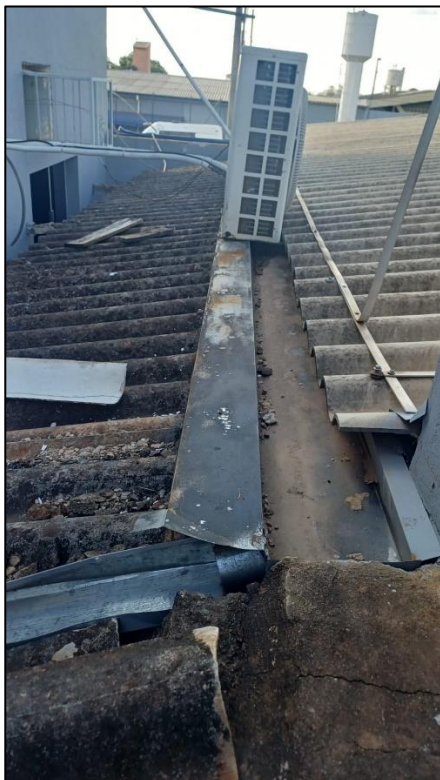
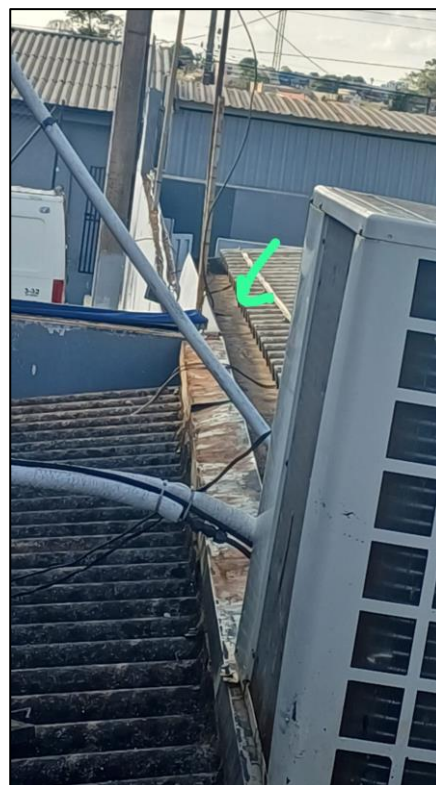
**Situação 04:** Vazamento da calha do telhado da Academia, transborda para o interior do cômodo. Existe uma condensadora sobre a calha, previsto retirar e fixar na parede de origem. O telhado abaixo da calha será demolido e construído um novo para uma pequena área de serviço.

**Figura 14 e 15:** Calha a ser substituída entre o telhado da academia e o telhado a ser demolido do corredor da UIS. A condensadora esta fixada no rufo e será retirada e reinstalada na parede da edificação.

**Solução:** Instalação de nova calha, com três condutores, retirada e refixação das telha da academia, e construção do novo telhado da área de serviço.

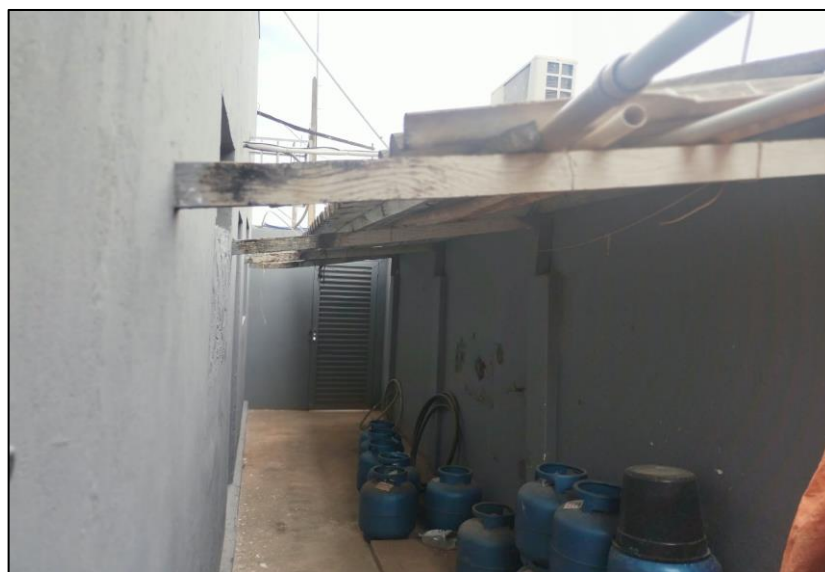
**Figura 16:** Telhado de uma agua em Eternit a ser demolido e reconstruído para abrigar um tanque de roupa. (Será instalado um tanque modelo comercial, com torneira, esgoto, iluminação e tomada)

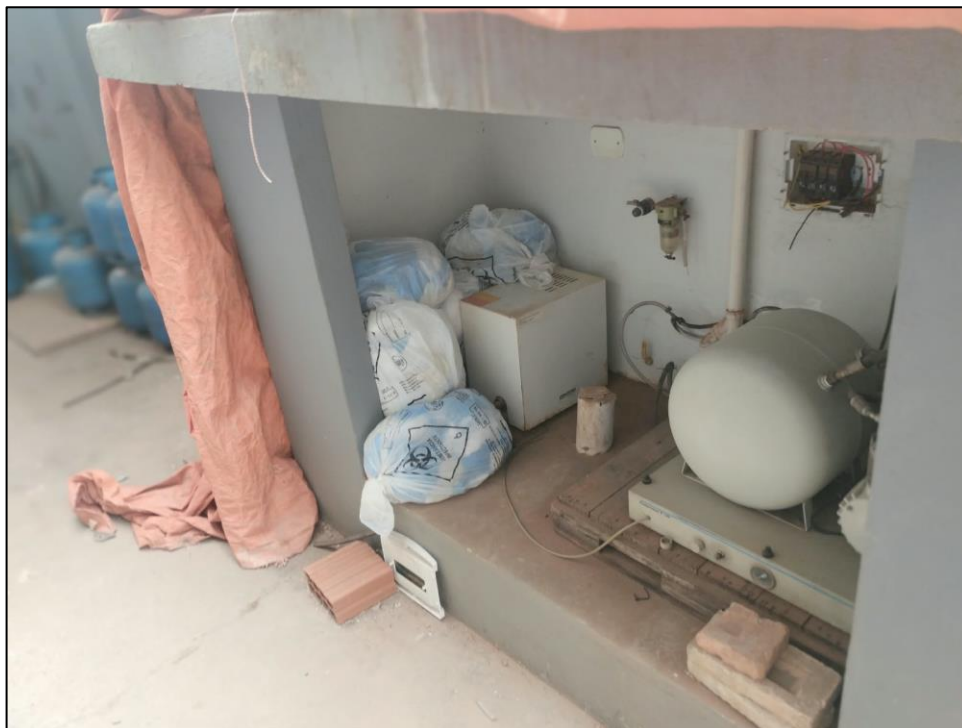
**Figura 17:** Instalação de portinhola ventilada / perfurada para a proteção do compressor de ar odontológico (vão de 1,10 x 1,36 m H x C).

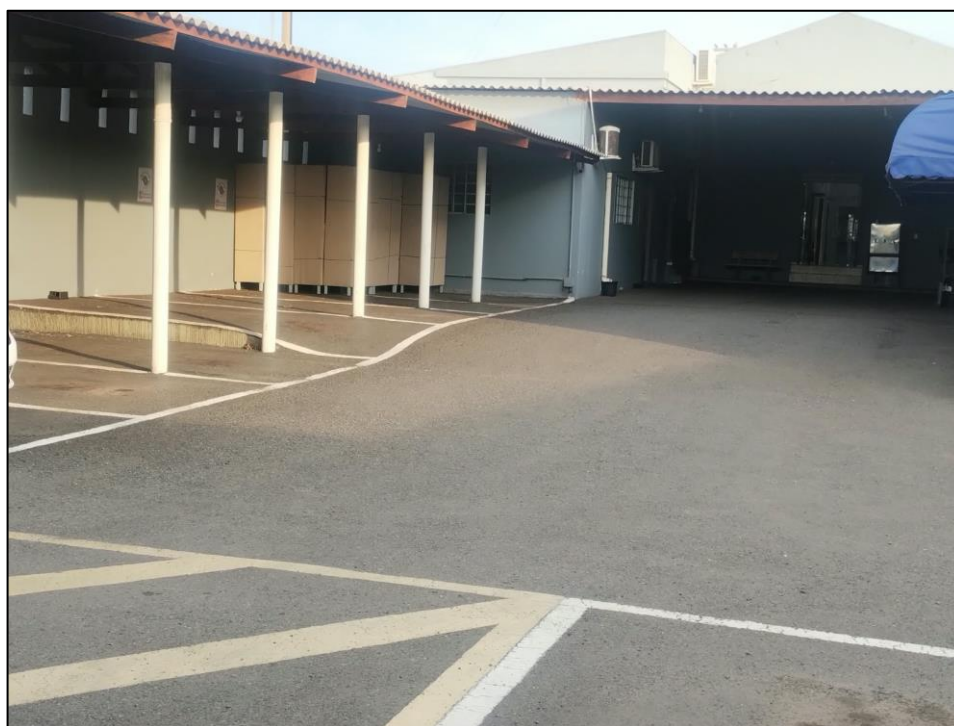
**Figura 18:** Situação 05 e 06 Instalação de calha na garagem a esquerda e na garagem ao fundo com condutores.
