Esquadrias do 2º Pavimento

Obra:
Restauração das Esquadrias do Teatro - Fase 1

Assunto:
MAPA DE DANOS

Folha: 02/03

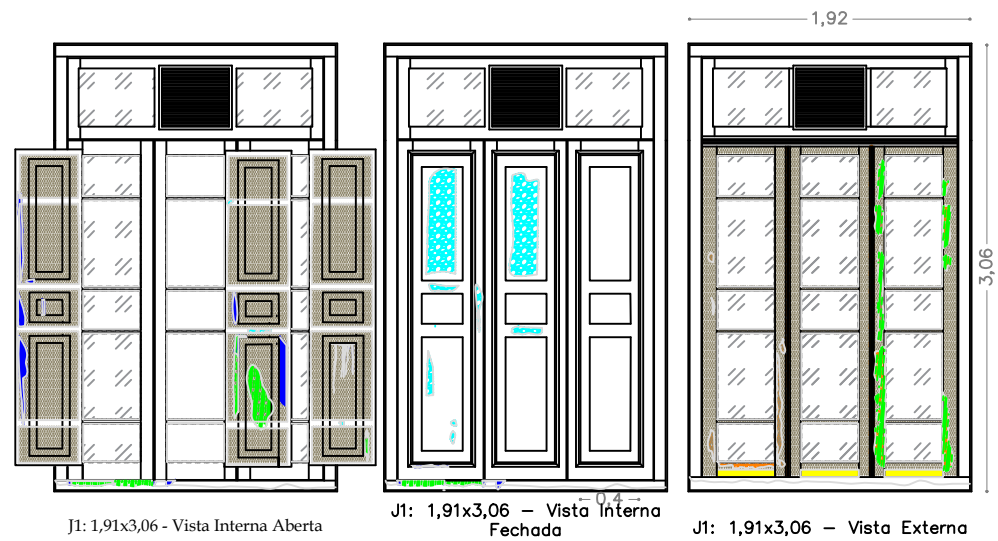
J1 – 2.01

J1: 1,91x3,06 - Vista Interna Aberta J1: 1,91x3,06 - Vista Interna Fechada J1: 1,91x3,06 - Vista Externa

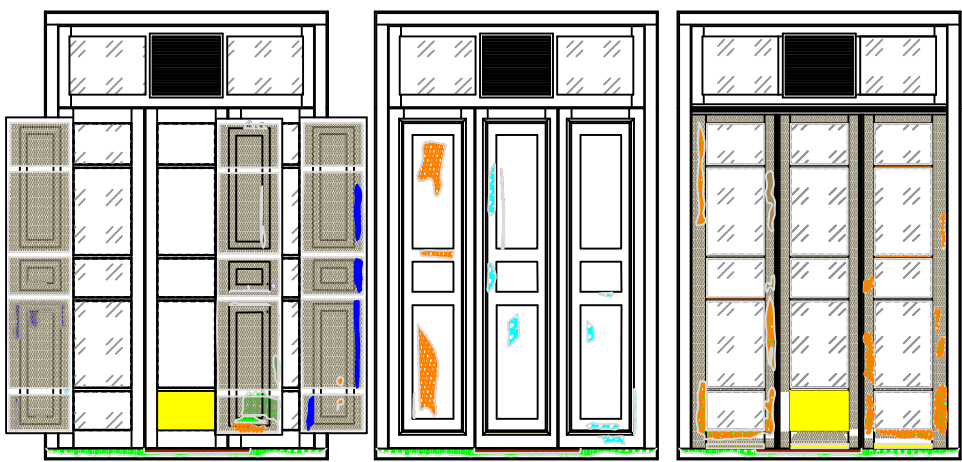
J1 – 2.02

J2: 1,91x3,06 - Vista Interna Aberta J1: 1,91x3,06 - Vista Interna Fechada J1: 1,91x3,06 - Vista Externa

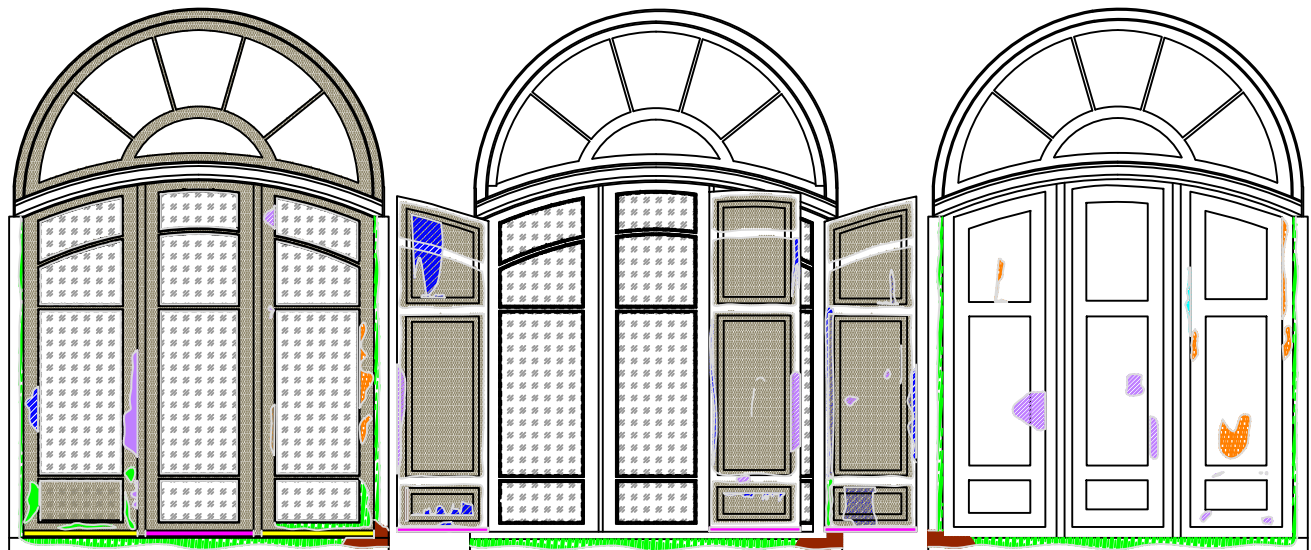
J2 – 2.03

J2: 2,60 x 3,74 - Vista Externa J2: 2,60 x 3,74 - Vista Interna J2: 2,60 x 3,74 - Vista Interna Aberta

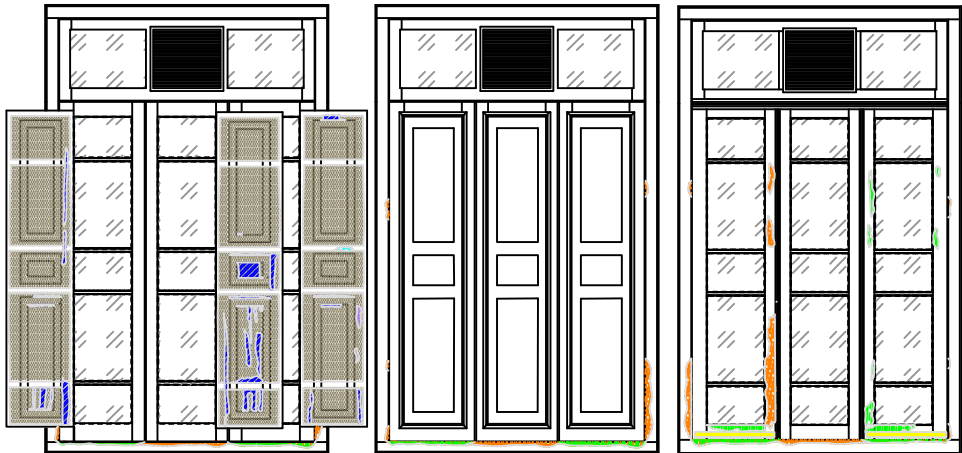
J1 – 2.04

J1: 1,91x3,06 - Vista Interna Aberta J1: 1,91x3,06 - Vista Interna Fechada J1: 1,91x3,06 - Vista Externa

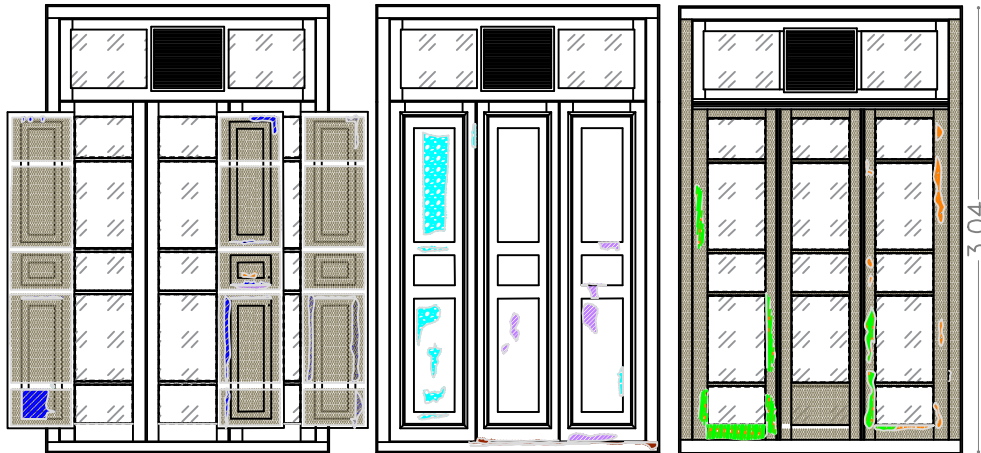
J1 – 2.05

J1: 1,91x3,06 - Vista Interna Aberta J1: 1,91x3,06 - Vista Interna Fechada J1: 1,91x3,06 - Vista Externa

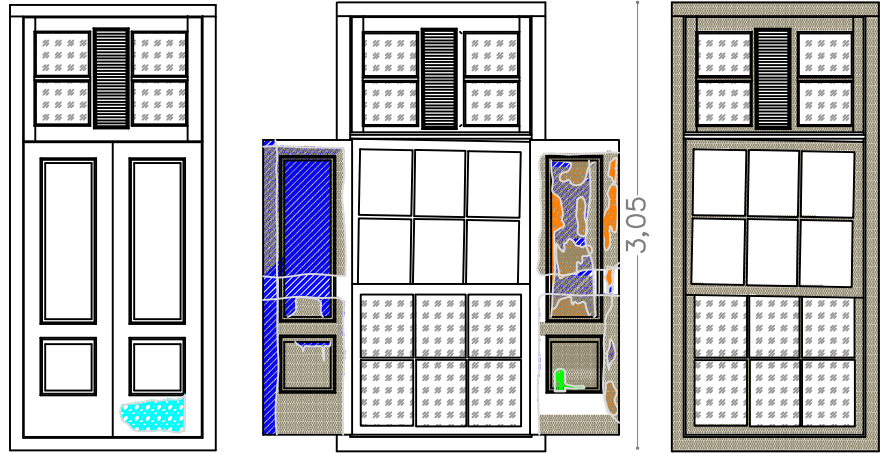
J3 – 2.06

J3: 1,41 x 3,05 - Vista Interna Fechada J3: 1,41 x 3,05 - Vista Interna Aberta J3: 1,41 x 3,05 - Vista Externa

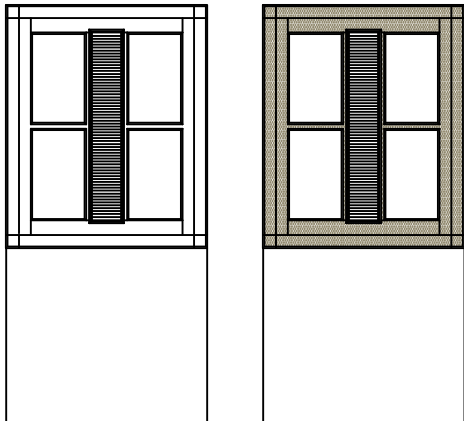
J4 – 2.07

J4: 1,33 x 1,50 - Vista Interna Vista Externa

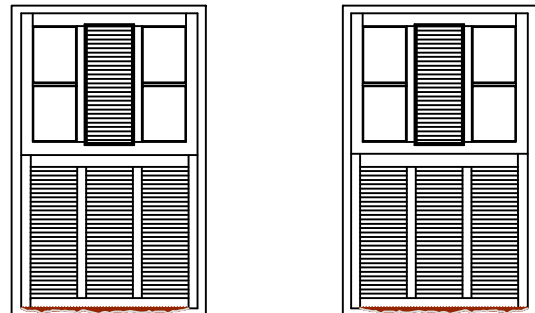
J5 – 2.08

J5: 1,30x2,10 - Visa Interna Janelas Banheiro 1º Piso J5: 1,30x2,10 - Visa Externa Janelas Banheiro 1º Piso

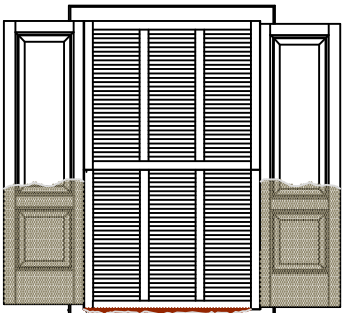
J6 – 2.09

J6: 1,40x2,15 - Vista Interna Aberta J6: Vista Externa J6: Vista Interna Fechada

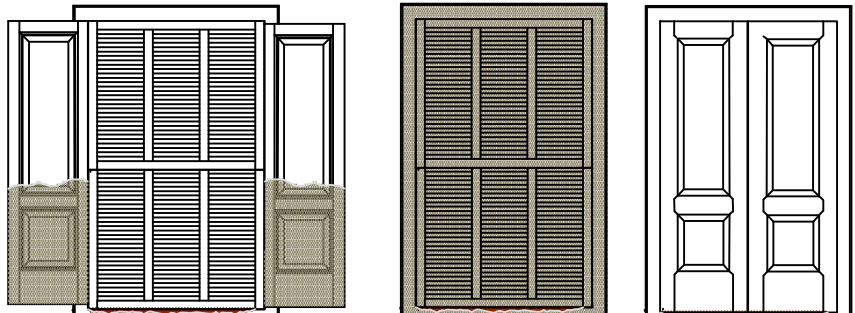
J6 – 2.10

J6: 1,45x1,55 - Vista Interna Aberta J6: 1,45x1,55 - Vista Externa J6: 1,45x1,55 - Vista Interna Fechada

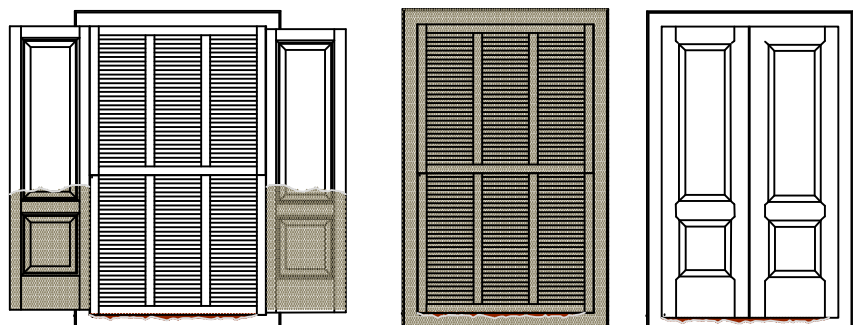
J6 – 2.11

J6: 1,45x1,55 - Vista Interna Aberta J6: 1,45x1,55 - Vista Externa J6: 1,45x1,55 - Vista Interna Fechada
