SÃO JOÃO DA BOA VISTA

## Recuperação das Esquadrias do Teatro Municipal de São João da Boa Vista FASE I – FACHADA PRINCIPAL

### Relatório Fotográfico das esquadrias

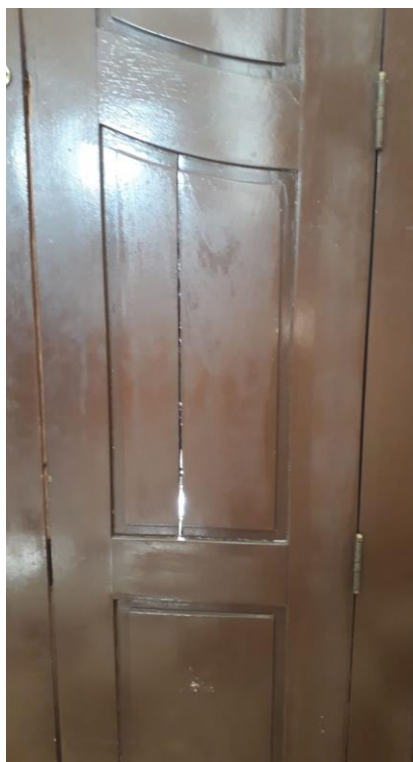
Imagem 2: Rachadura na Porta 1.

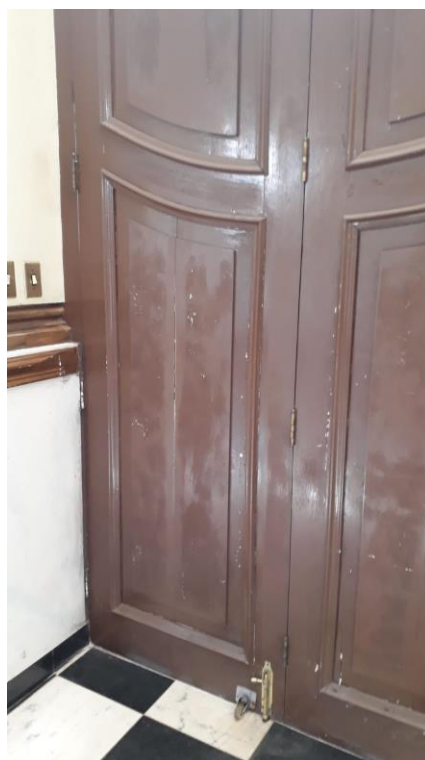
Imagem 7: Trincas e Detalhes da Pintura da Porta 3.

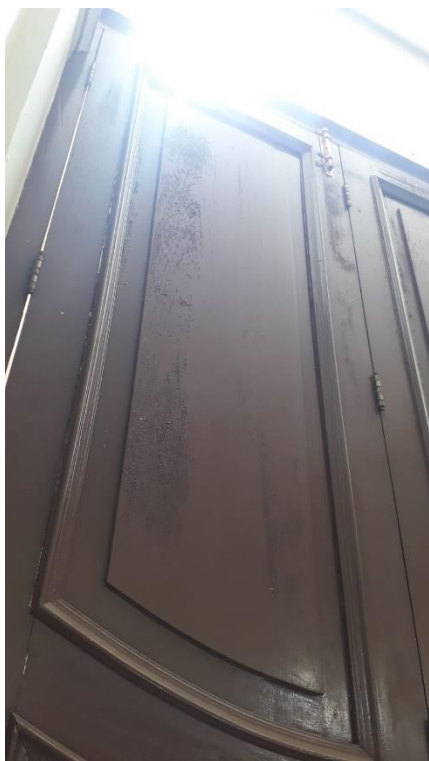
Imagem 8: Bolhas na pintura da Porta 3

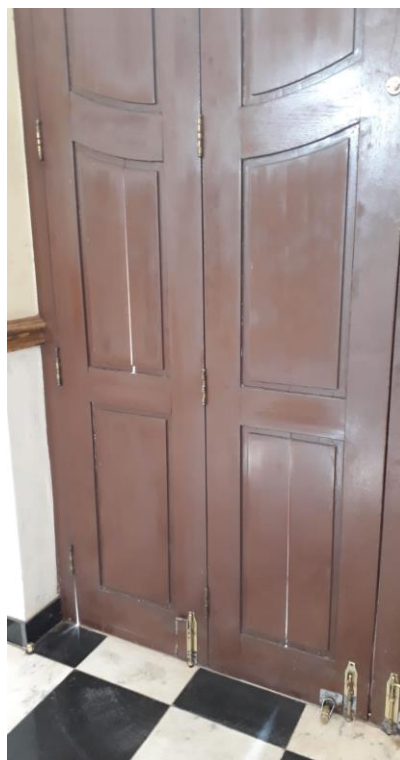
Imagem 11: Rachaduras observadas na Porta 4.

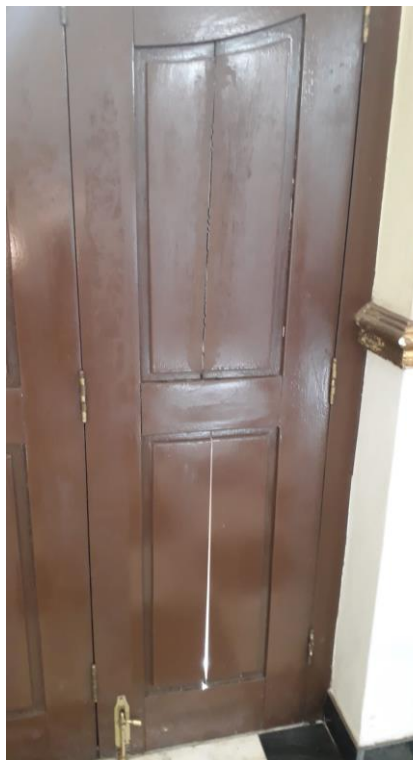
Imagem 14: Rachaduras observadas na Porta 5.

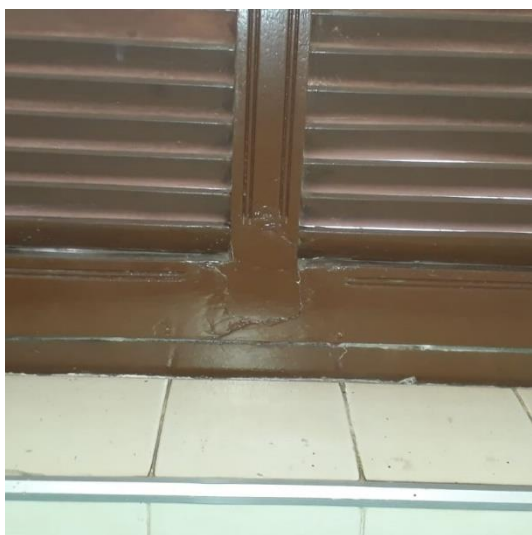
Imagem 17: Detalhe do reparo provisório feito na Janela 1

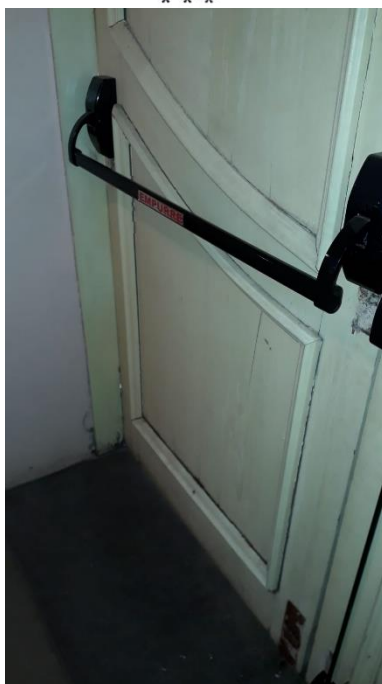
Imagem 23: descolamento dos detalhes de madeira da Porta 1

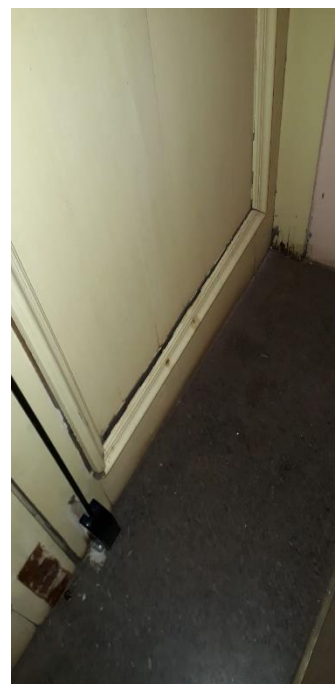
Imagem 24: descolamento dos detalhes de madeira da Porta 1 da lateral

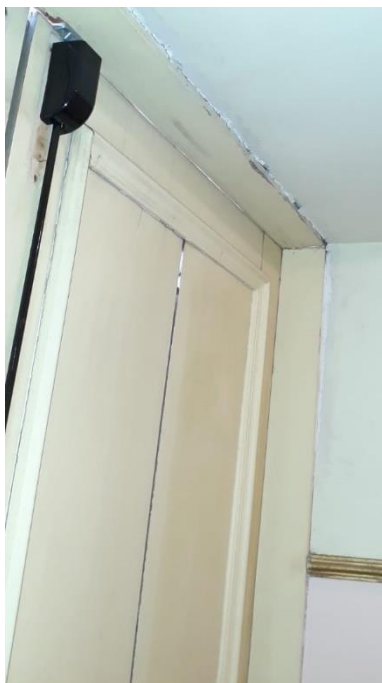
Imagem 26: Espaçamento e Junta entre alvenaria e a porta 2

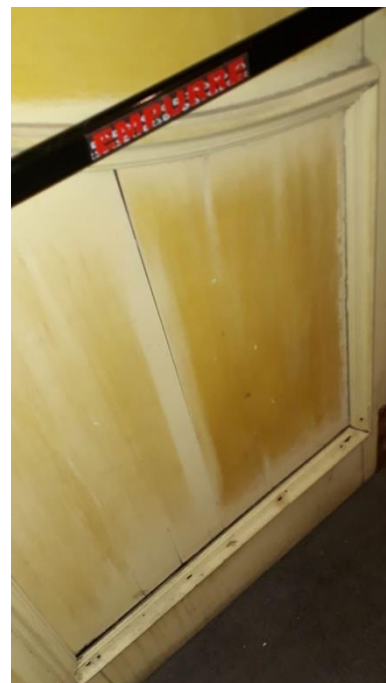
Imagem 27: Conservação da pintura e descolamento de peças de madeira da Porta 2

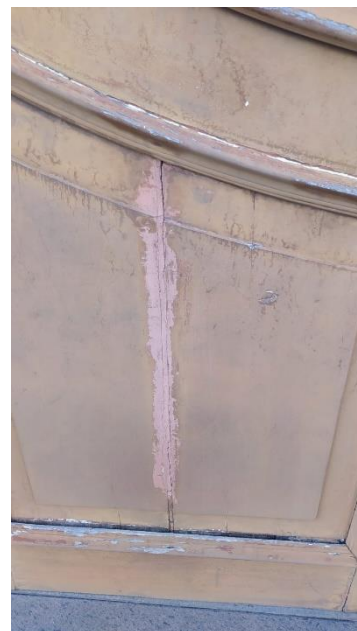
Imagem 30: Detalhe da pintura da porta lateral 2

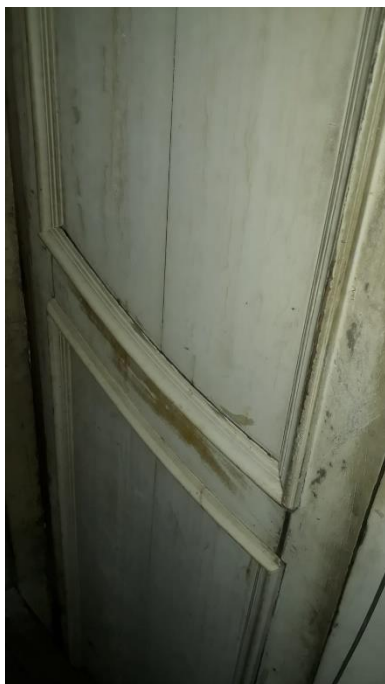
Imagem 32: Detalhes da pintura da porta 3

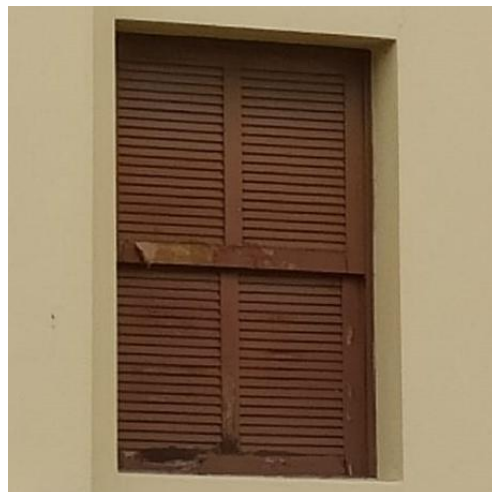
Na fachada da Rua Antonina Junqueira, no térreo, estão localizadas as duas portas de acesso à plateia, bem como uma porta de acesso ao *backstage*, a janela do sanitário feminino do auditório e 4 janelas falsas que só são visíveis na parte externa. As portas, todas em madeira, apresentam fissuras e degradações na sua estrutura além de apresentarem pintura em estado de preservação ruim. A porta com acesso ao fundo do palco é utilizada para entrada de equipamentos de som e iluminação e é a mais danificada, apresentando grande degradação e fissuras tornando difícil e perigosa a sua utilização. A Janela apresenta pequenas fissuras e um estado de conservação da pintura razoável do lado de fora, no entanto, por dentro apresenta parte da madeira danificada, necessitando de reparos. Todas as quatro janelas falsas precisam de uma nova pintura e as janelas 3, 4 e 5 estão sem algumas partes da moldura, necessitando reparo.

Imagem 36: Janela 4 – Parte da moldura degradada

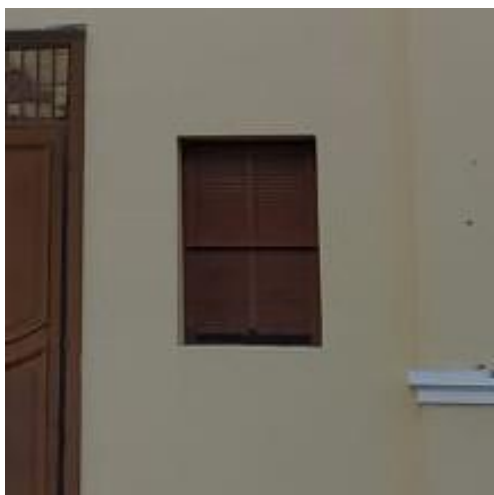
Imagem 35: Janela 3 – Parte da moldura faltando

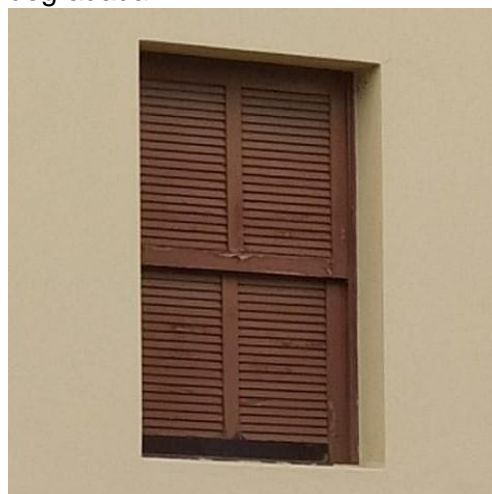
Imagem 37: Parte da moldura da Janela 5 faltando

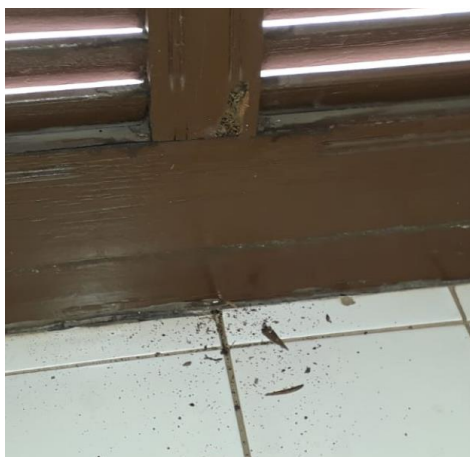
O primeiro piso é onde está localizado o primeiro andar dos camarins do auditório. As janelas, por dentro, estão em estado razoável de conservação; entretanto, algumas partes, que estão em contato direto com intempéries, apresentam certo grau de degradação necessitando de reparos pontuais, bem como pintura completa, tanto na parte interior quanto na parte exterior.

Imagem 40: Detalhe de deterioração Janela 2

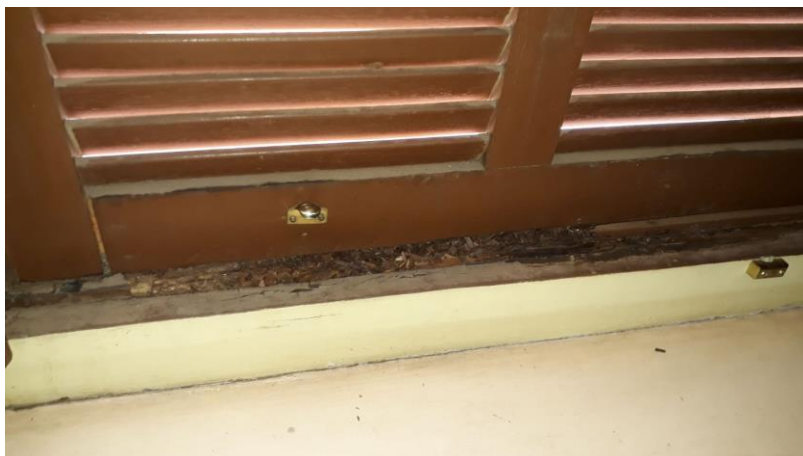
Imagem 45: Detalhe do desgaste da moldura na janela 3

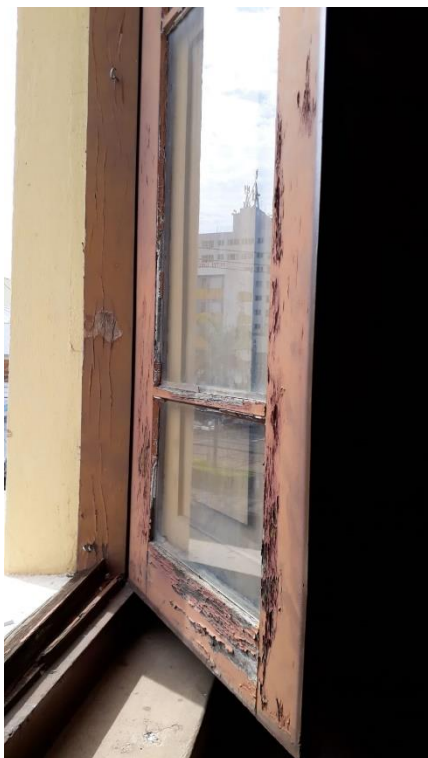
No segundo piso, a fachada principal apresenta cinco janelas, sendo duas janelas de modelo J1 (1,90m x 3,00m) localizadas em um pequeno hall que tem entrada para o Cine Beloca e as outras três, sendo duas do modelo J1 e uma do modelo J2 (2,60m x 3,75m), dentro do Cine Beloca. O estado de conservação dessas janelas é ruim, apresentando pintura descascando,

muitos locais com deterioração da moldura, falta de dobradiças em algumas janelas e vidros se soltando, representando, portanto, um grande risco para a população e exigindo reparos imediatos.

Imagem 52: Detalhe da Pintura externa de uma Folha da Janela 1

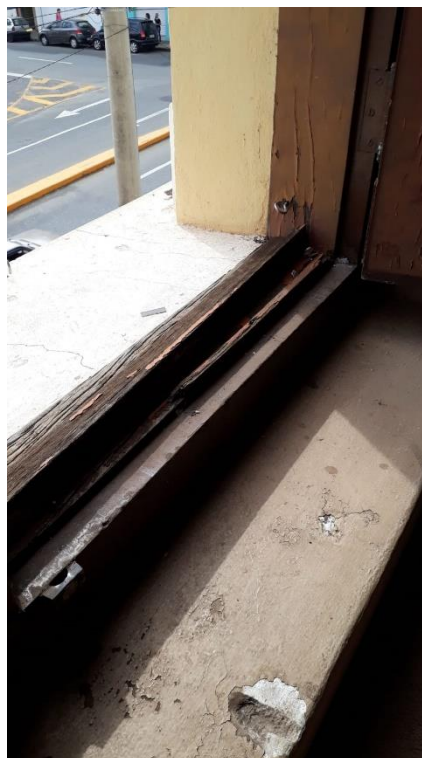
Imagem 53: Detalhe do Peitoril e da moldura da Janela 1

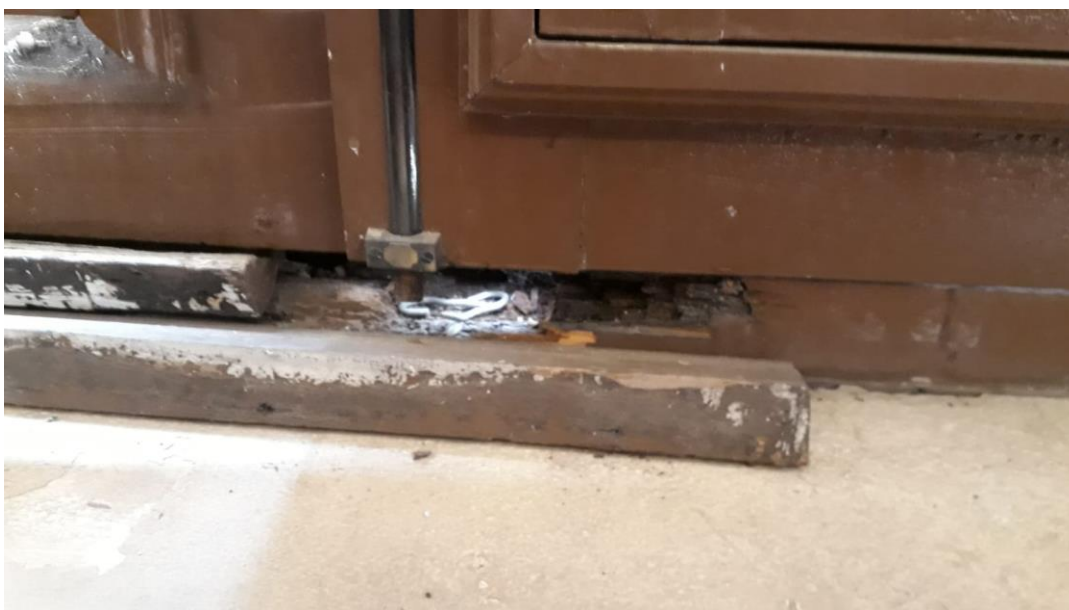
Imagem 54: Desgaste da Contraverga da Janela 2

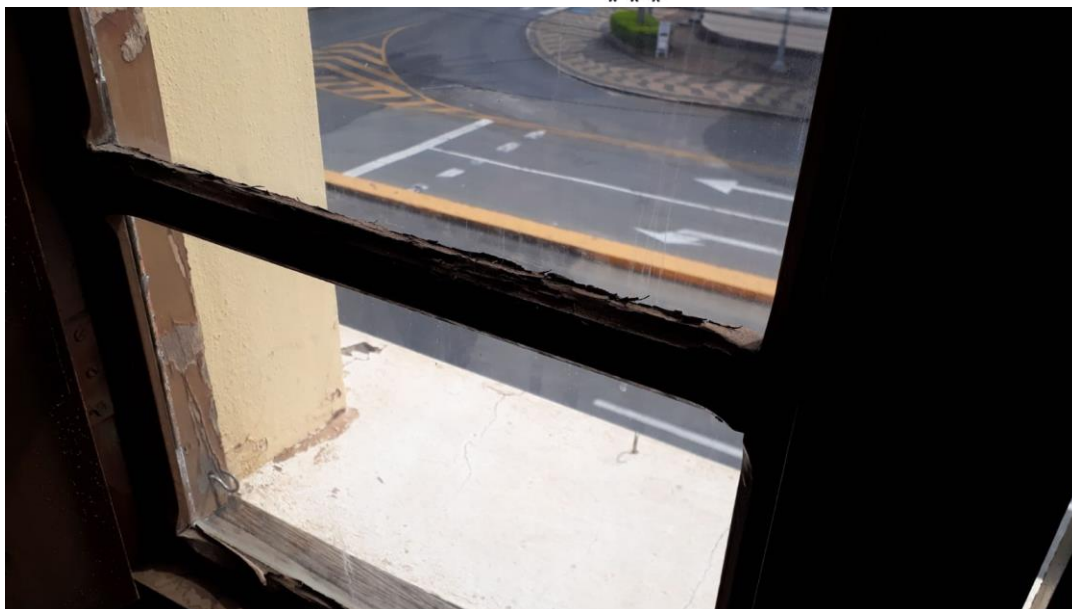
Imagem 55: Detalhe da pintura descascando da Janela 2.

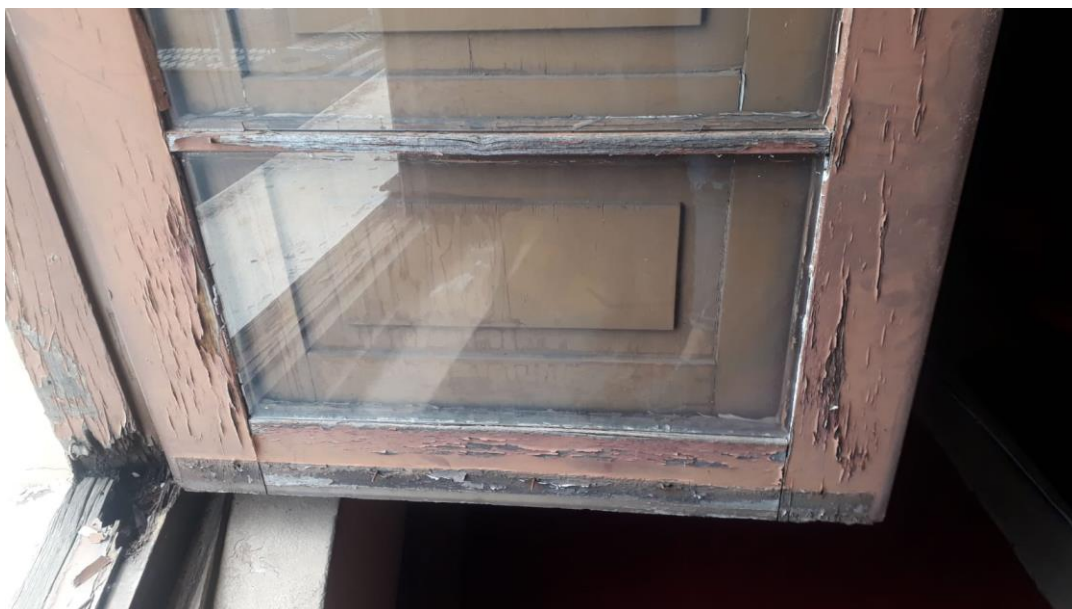
Imagem 56: Pintura externa, vidros sem emassamento e desgaste da moldura da Janela 3.

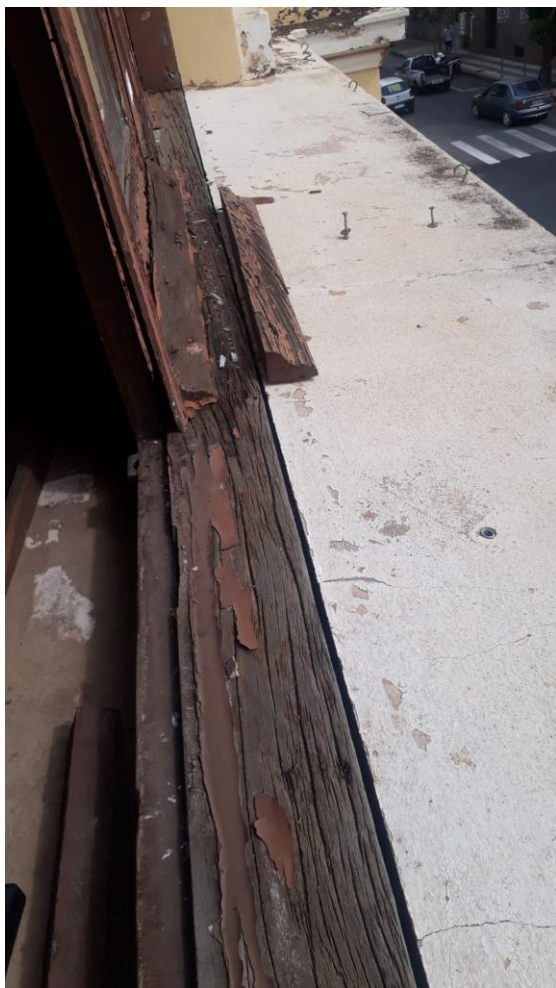
Imagem 57: Peitoril externo e Contraverga da Janela 3.

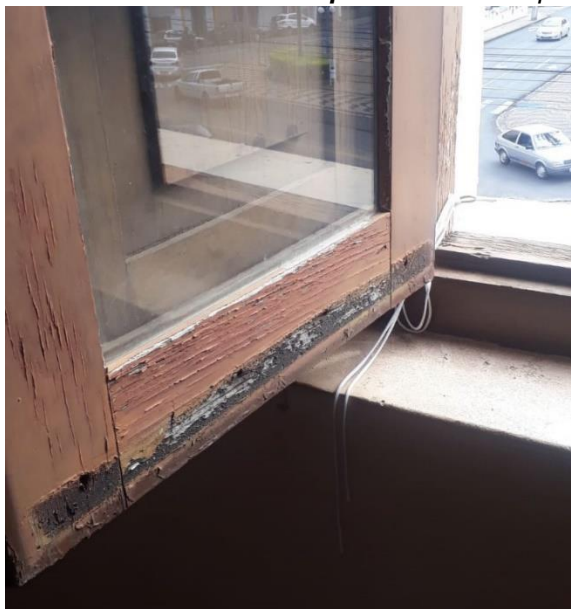
Imagem 58: Detalhe da pintura externa da Janela 4

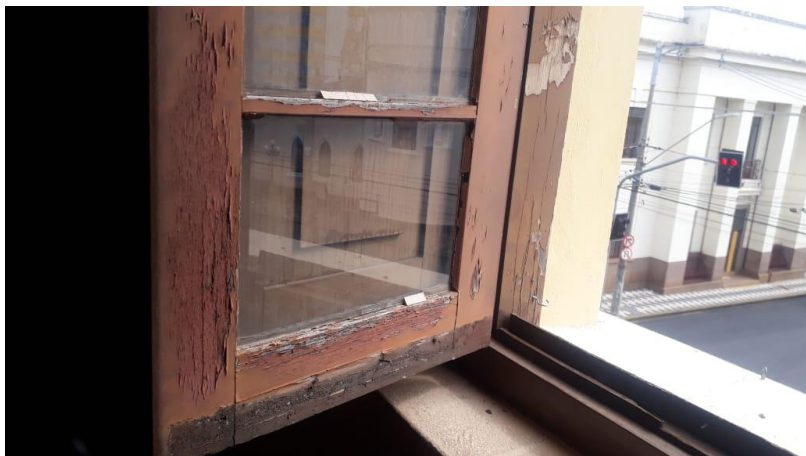
Imagem 59: Detalhes da Pintura Externa da Janela 5 e falta de massa.

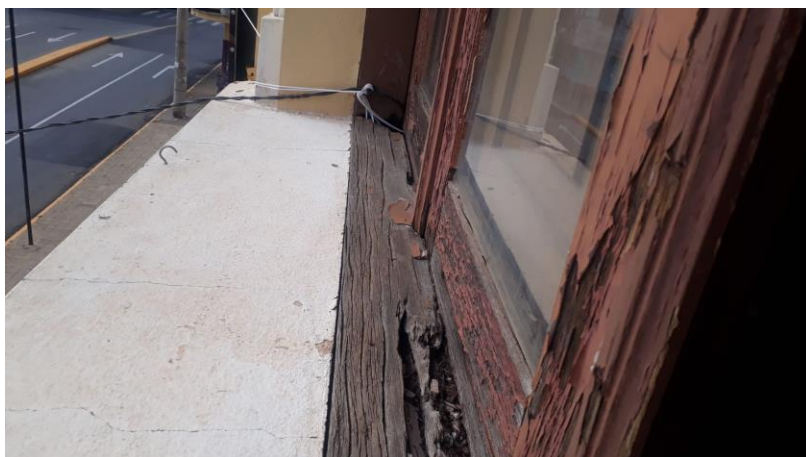
Imagem 60: Detalhe do Peitoril e da Contraverga da Janela 5.

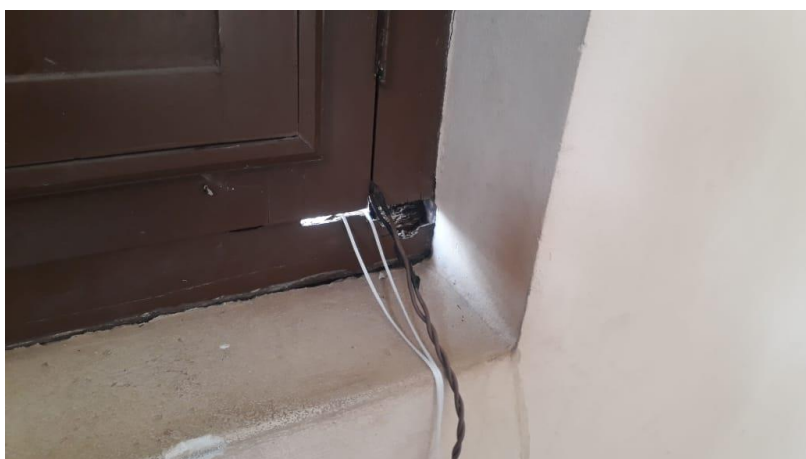
Imagem 61: Detalhe do desgaste da moldura da Janela 5.

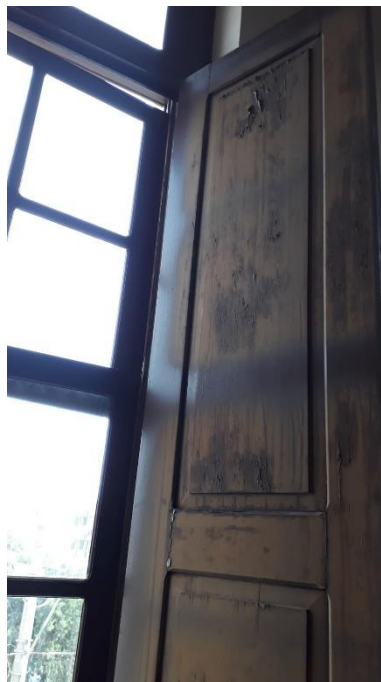
Imagem 63: Detalhe da pintura e da guilhotina empenada

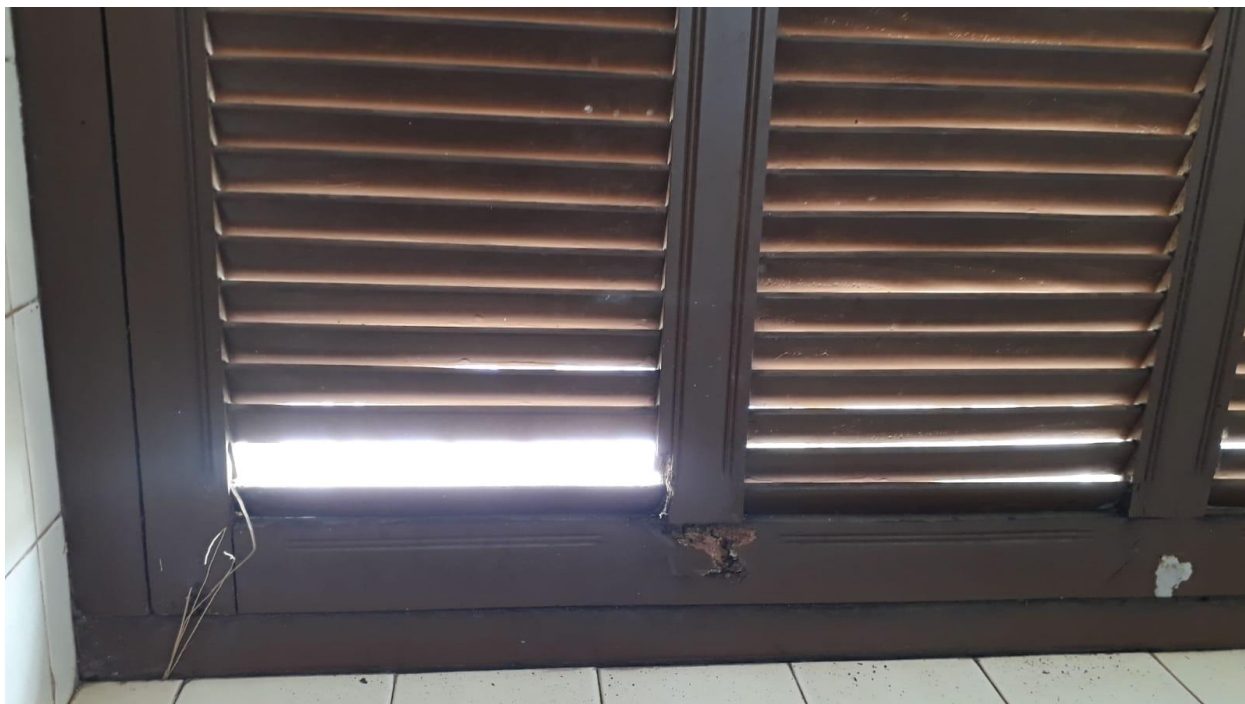
Imagem 68: Detalhe do desgaste e da falta da ripa na janela do banheiro feminino no 2º Piso

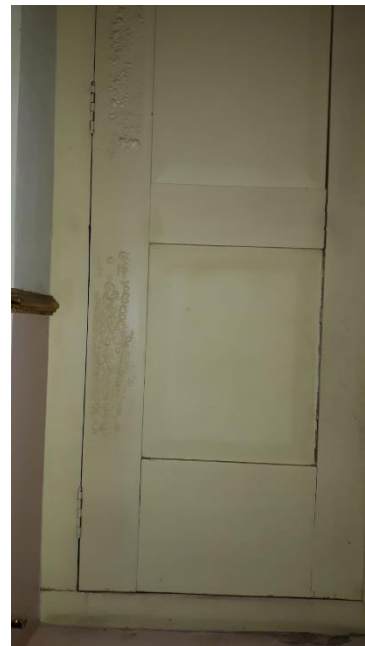
Imagem 77: Bolhas na pintura da janela 6 do 2º Piso

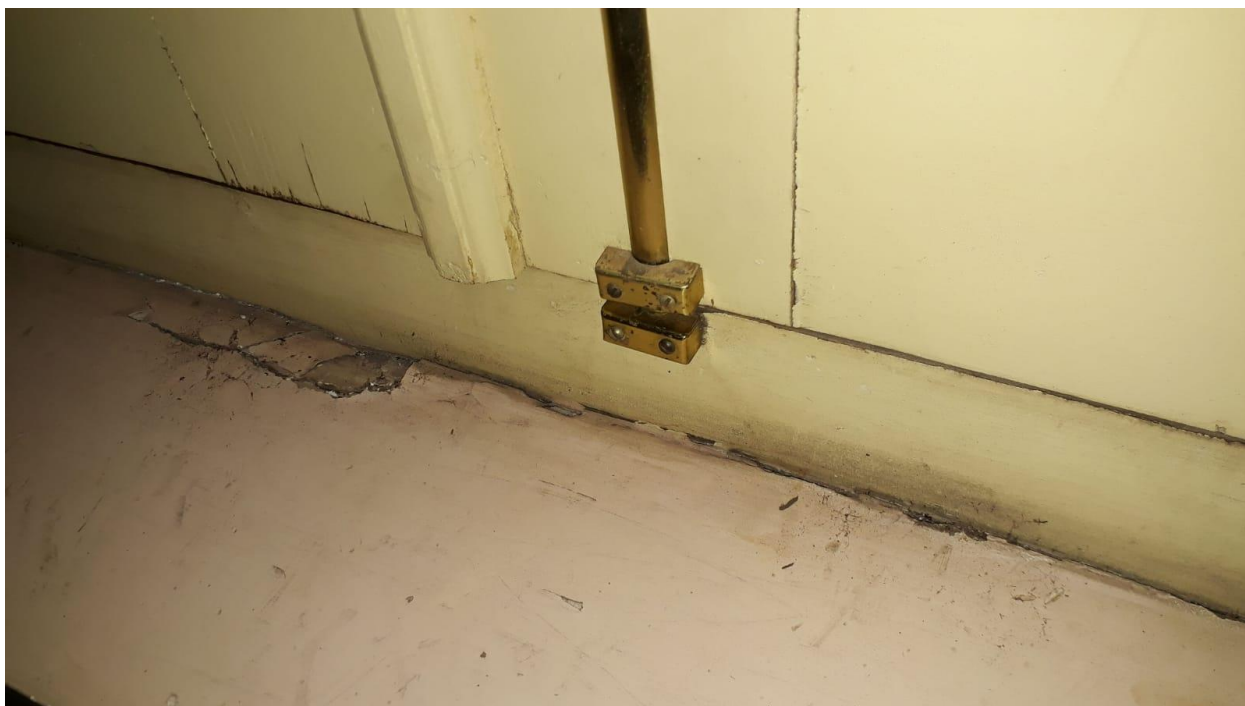
Imagem 78: Detalhe do Peitoril interno da janela 6 do 2º Piso
