MEMORANDO Nº 254/ 2025 – SECRETARIA MUNICIPAL DE SEGURANÇA URBANA

Ref.: Pregão para Registro de Preços - 176/2025

Assunto: Análise de Amostra – Aquisição Capas de Colete Balístico

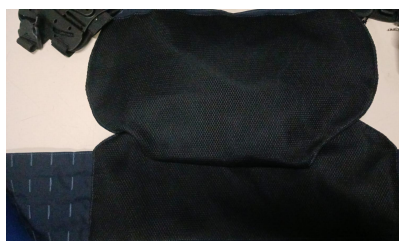
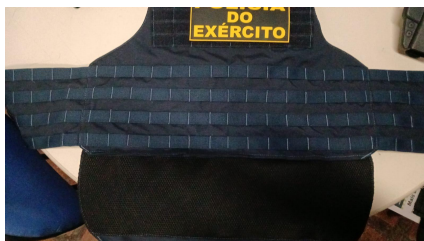
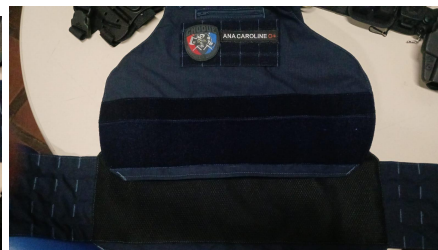
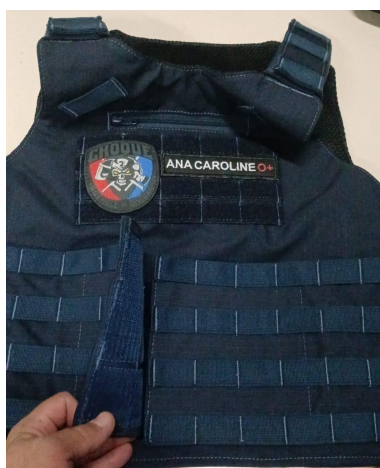
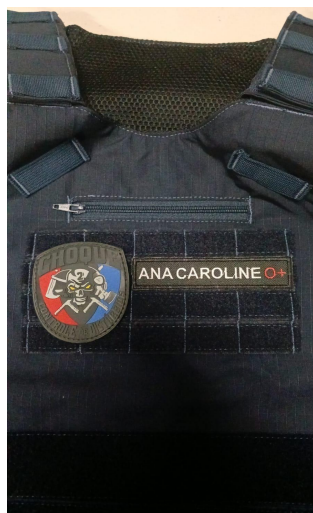
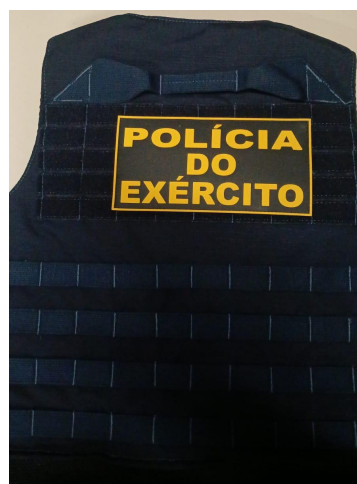
#### Fotos da amostra apresentada:

| CRITÉRIO /<br>EXIGÊNCIA TÉCNICA | ESPECIFICAÇÃO<br>CONFORME TR | OBSERVAÇÕES | ATENDE AO TR |
|---|---|---|---|
| Função e<br>compatibilidade | A capa deve sustentar e posicionar corretamente os painéis balísticos, garantindo compatibilidade integral com os coletes e permitindo fácil instalação, remoção e manutenção. | A amostra apresentou desalinhamento estrutural, com a parte frontal e traseira em formatos distintos, comprometendo a correta acomodação dos painéis balísticos. | ✗ Não atende |

| Corte e acabamento | Corte eletrônico automatizado, garantindo acabamento preciso e sem risco de desfiamento. | O corte apresenta desalinhamentos visíveis, indicando ausência de processo automatizado e falhas de precisão. | ✗ Não atende |
| Costura | Linha 100% poliamida (nylon 60), resistente ao desgaste intenso. | Utilização de linha comum e em cor destoante da capa, evidenciando baixo padrão de acabamento e resistência. | ✗ Não atende |
| Acabamento interno | Revestimento em tela aerada 3D, com propriedades antimicrobianas, controle de pilling, absorção/dessorção de umidade e conforto térmico. | Revestimento em cor divergente e com acabamento irregular, apresentando falhas de encaixe e costuras imperfeitas. | ✗ Não atende |
| Acabamento externo | Fechamento com fitas flexíveis de gancho e argola, permitindo ajuste firme e fixação da identificação visual. | Fixação irregular, com costuras desalinhadas e em cor diferente da capa; alças em formato incompatível com o padrão solicitado. | ✗ Não atende |
| Fitas modulares (MOLLE) | Fitas planas 100% poliéster de alta resistência, 25 mm, de largura e 21 cm de comprimento, fixadas por máquina eletrônica automatizada. | Abas laterais desproporcionais ao tamanho da capa, com fixação inadequada e acabamento irregular. | ✗ Não atende |
| Bolso frontal | Bolso frontal com zíper e recorte anatômico compatível com as placas balísticas. | Zíper de baixa qualidade e encaixe irregular entre as partes frontal e traseira, prejudicando o padrão anatômico. | ✗ Não atende |

| Apresentação geral | Acabamento uniforme, padrão tático, sem falhas visuais ou estruturais. | Amostra fora do padrão exigido, com acabamento irregular, cores divergentes e falhas estruturais perceptíveis. | ✗ Não atende |
