Obra: **Passarela Sete de Setembro –  
Franco da Rocha/SP**

Ass.: **Inspeção especial e projeto de  
recuperação de OAE.**

Relatório II – Terapia e Projeto de  
Reparos.

**RELATÓRIO II – TERAPIA E PROJETOS DE REPAROS**

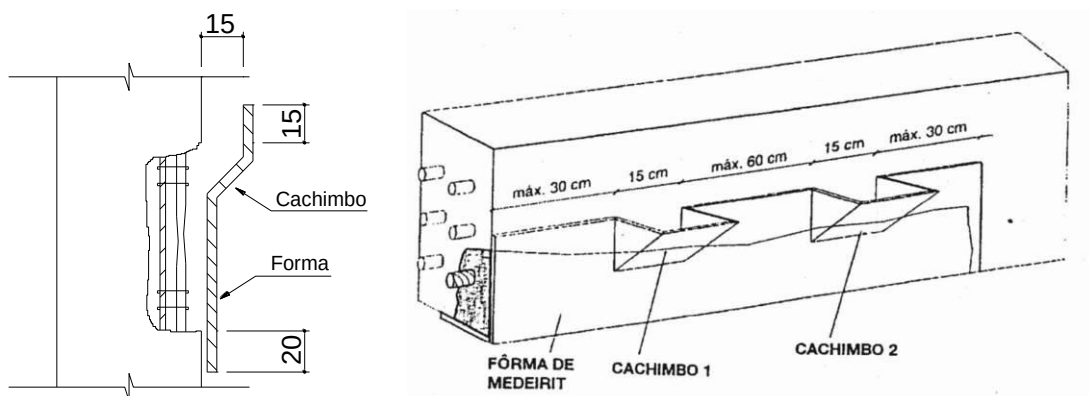
A área a serem reparada é aquela apresentada no croquis do anexo I do Relatório I – Patologia, folha 80/270. Trata-se exclusivamente da área de concreto disgregado com armadura exposta e corroída, em ponto de fixação de guarda-corpos, nas faces Norte e superior da viga longarina de rampa VLR1, no vão 11.

1. Montagem de fôrmas lisas (plastificadas), estanques e indeformáveis, dotadas de “cachimbos” (com largura mínima de 15,0 cm), distribuídos a espaços regulares (máximo de 60,0 cm no caso de vigas);

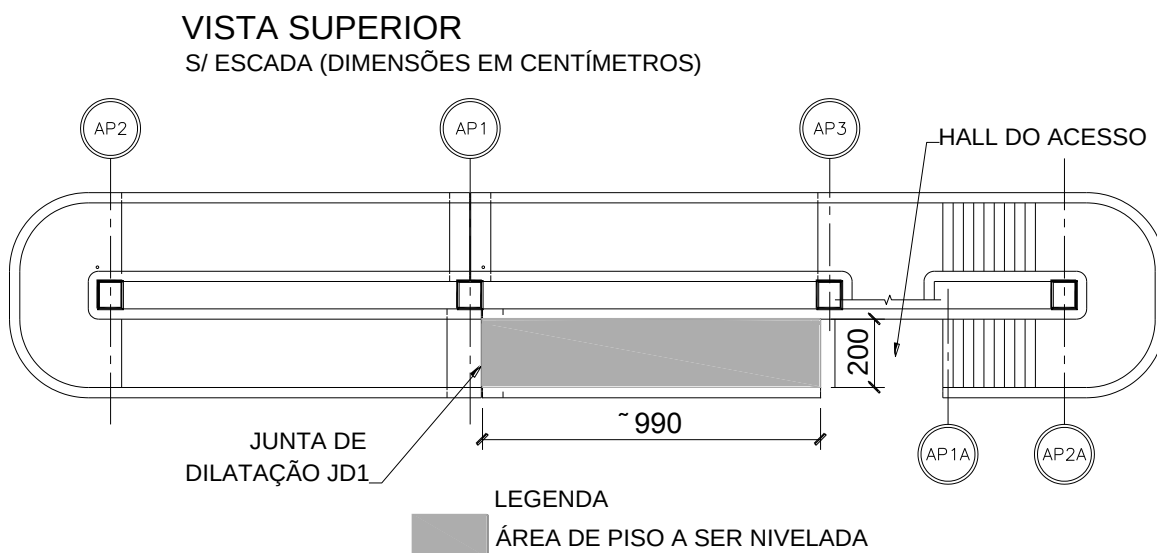
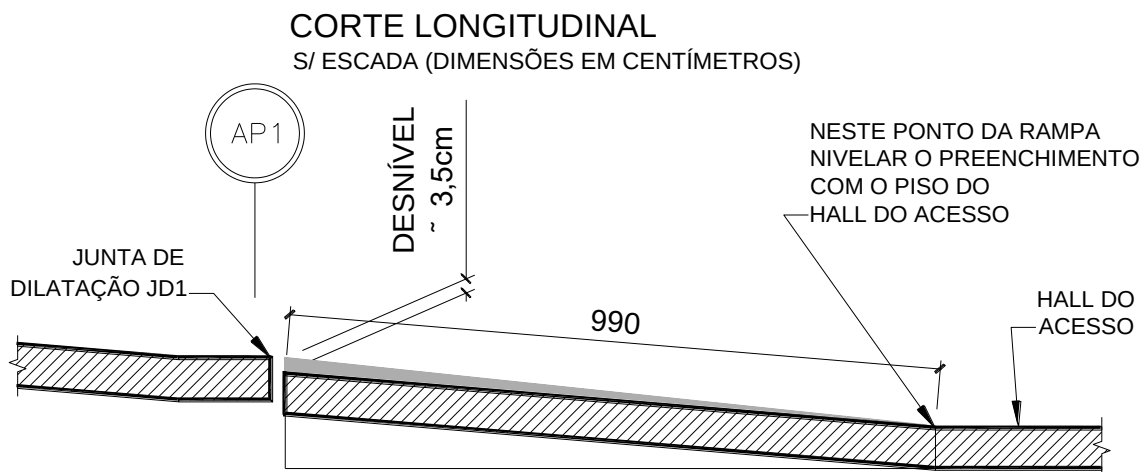
Trata-se do piso da rampa na estrutura de encontro ENC1, com degrau (desnível) na região da junta de dilatação, conforme região indicada nos croquis ilustrativos apresentados a seguir:

- 1 – Verificar dimensões “in loco”.
- 2 – A execução desta metodologia deve ser compatibilizada aos serviços de recuperação das juntas de dilatação adjacentes à estes locais.
