Obra: **Passarela Sete de Setembro –  
Franco da Rocha/SP**

Ass.: **Inspeção especial e projeto de  
recuperação de OAE.**

**Relatório I – Patologia.**

**INSPEÇÃO ESPECIAL DE OBRA DE ARTE ESPECIAL  
PASSARELA SETE DE SETEMBRO  
FRANCO DA ROCHA / SP**

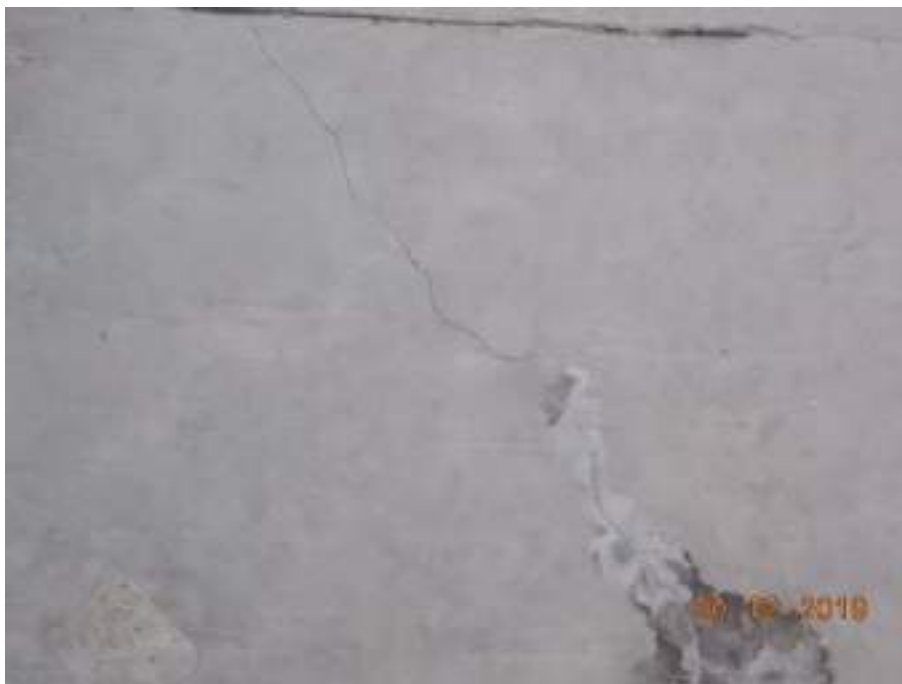
**FOTO 099**

- Fissuras com ou sem eflorescência com posicionamento oblíquo, com abertura máxima 0,8mm, na laje L, face inferior, vão 13 (fotos 99 e 100).
- Fissura com eflorescência com posicionamento transversal, com abertura máxima 0,3mm, na laje L, face inferior, vão 14 (foto 101).
- Fissuras com eflorescência com posicionamento longitudinal, com abertura máxima 0,3mm, na laje L, face inferior, patamar 5 (foto 102).

Fissura com posicionamento oblíquo à rampa, com abertura máxima 0,8mm, na laje L, face inferior, vão 13.

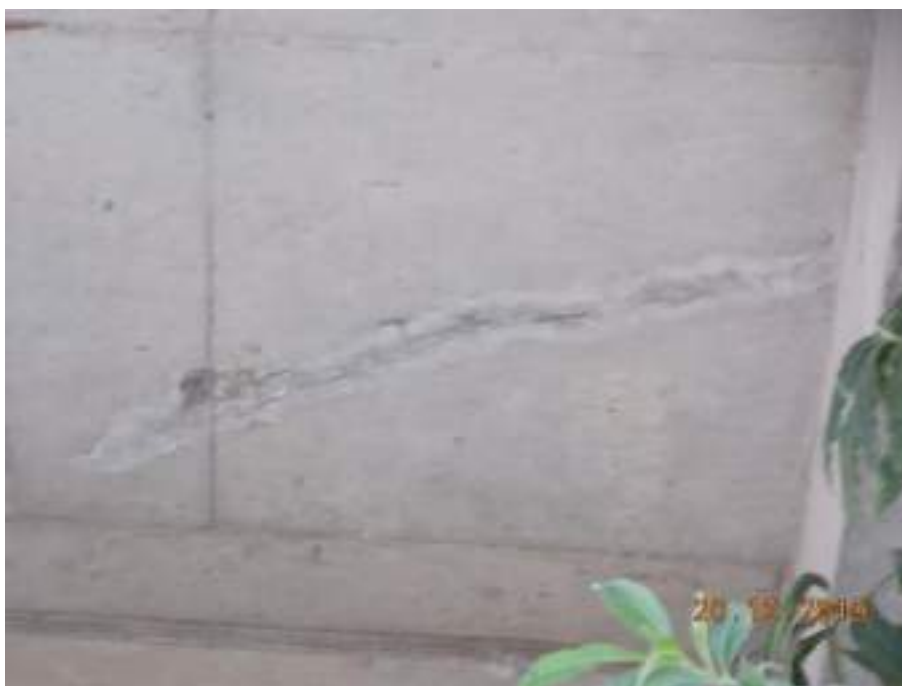
**FOTO 100**

Fissura com eflorescência com posicionamento oblíquo, com abertura máxima 0,3mm, na laje L, face inferior, vão 13.

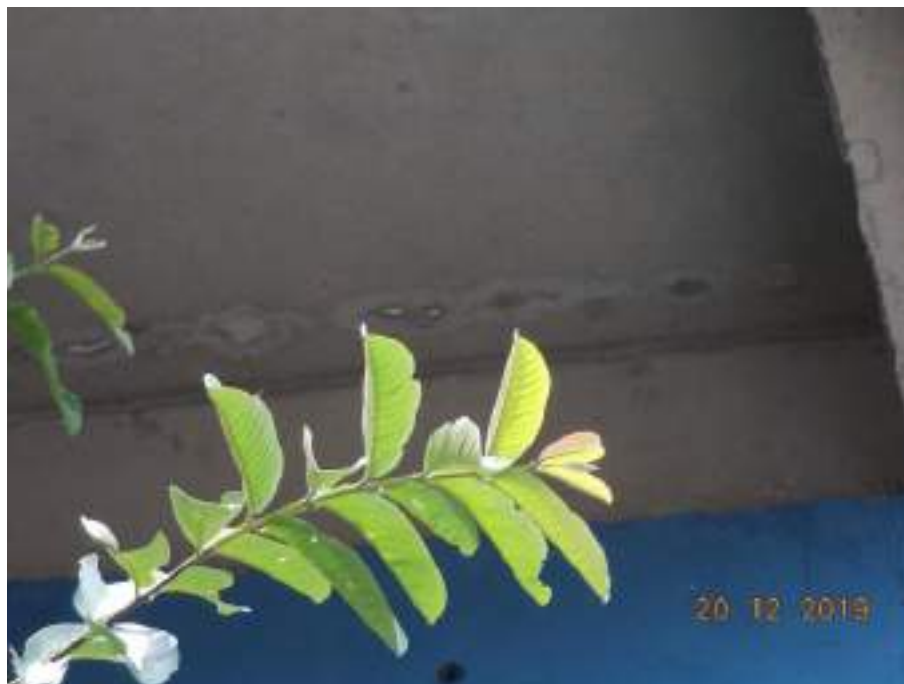
**FOTO 101**

Fissura com eflorescência com posicionamento transversal, com abertura máxima 0,3mm, na laje L, face inferior, vão 14.

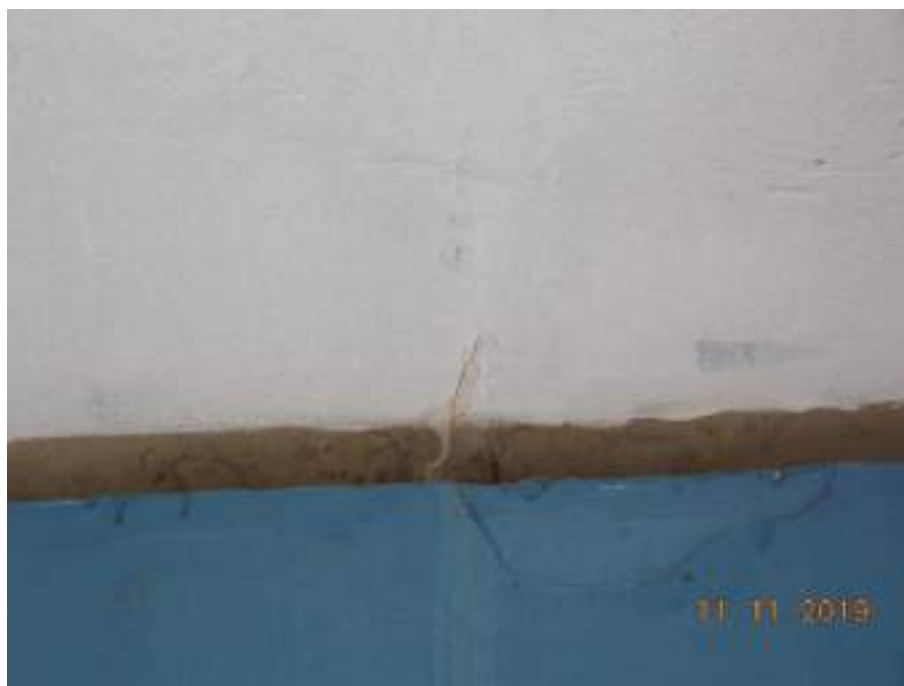
**FOTO 102**

Fissura com eflorescência com posicionamento longitudinal à rampa, com abertura máxima 0,3mm, na laje L, face inferior, patamar 5.

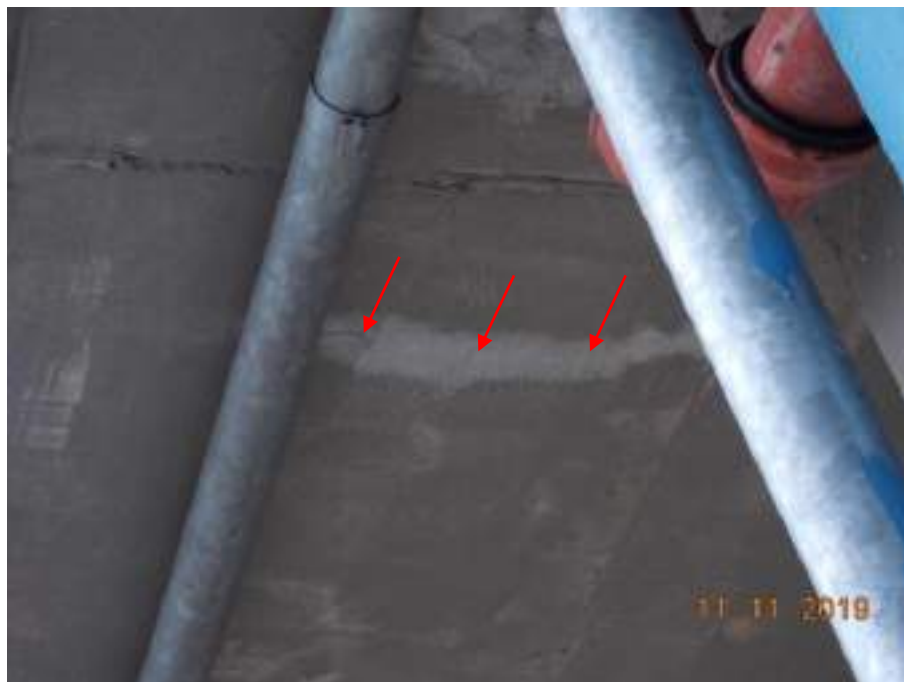
**FOTO 105**

- Fissura com eflorescência com posicionamento transversal, com abertura máxima 0,3mm, na mesa da viga longitudinal de travessia VLT, face inferior, vão 12 (foto 105).
- Junta de concretagem com eflorescência, em reparos na mesa da viga longitudinal de travessia VLT, face inferior, vão 12 (foto 106).
- Mancha de umidade, na mesa da viga longitudinal de travessia VLT, face inferior, vão 12 (foto 98).

Fissura com eflorescência com posicionamento transversal, com abertura máxima 0,3mm, na mesa da viga longitudinal de travessia VLT, face inferior, vão 12.

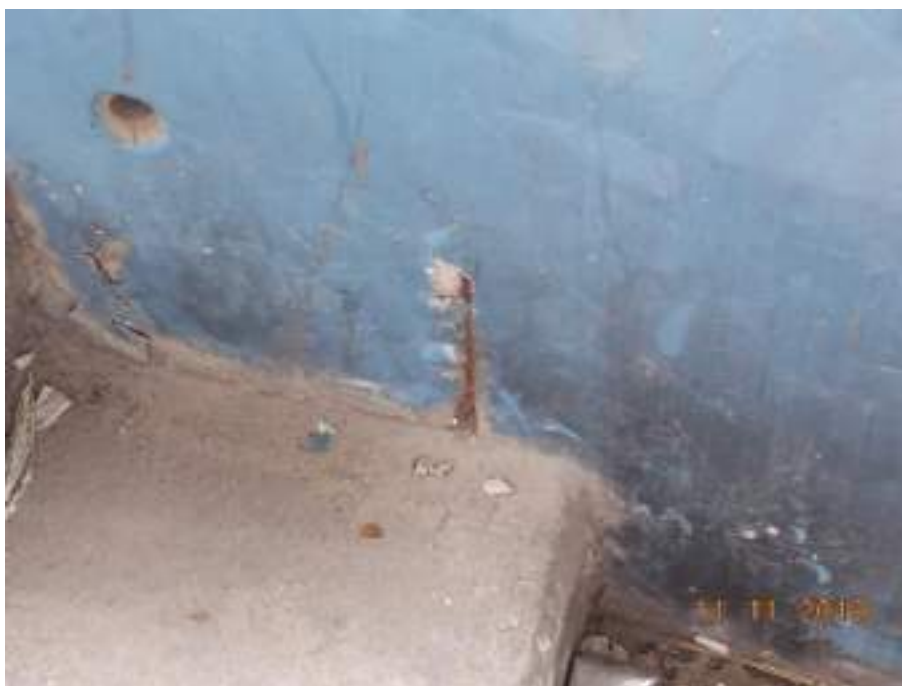
**FOTO 108**

Armadura exposta e corroída, em ponto localizado, na viga longitudinal de rampa VLR2A, face Sul, vão 3A.

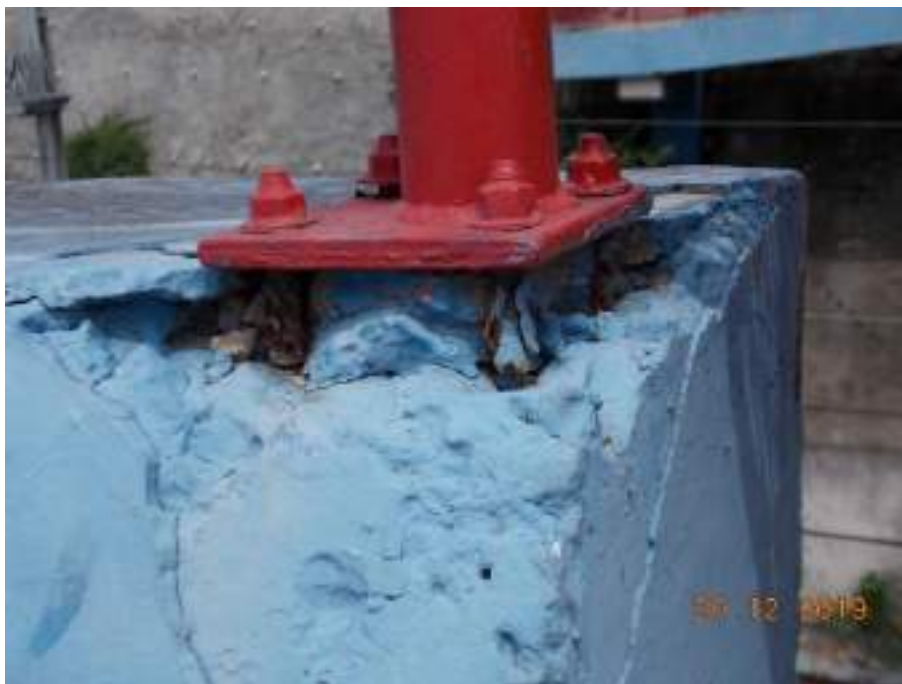
**FOTO 109**

- Concreto disgregado com armadura exposta e corroída, em ponto localizado, nos seguintes elementos:
  - viga longitudinal de rampa VLR1, faces Norte e superior, vão 11 (foto 109);

Concreto disgregado com armadura exposta e corroída, em ponto localizado, na viga longarina de rampa VLR1, faces Norte e superior, vão 11.

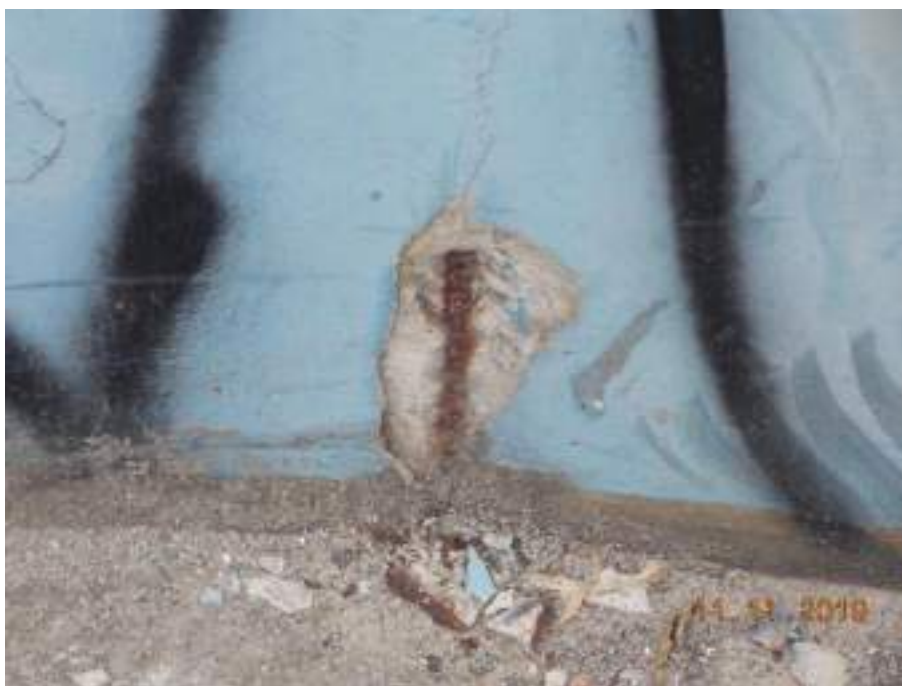
**FOTO 110**

Concreto disgregado com armadura exposta e corroída, em ponto localizado, na viga longarina de rampa VLR2A, face Leste, patamar 3A.

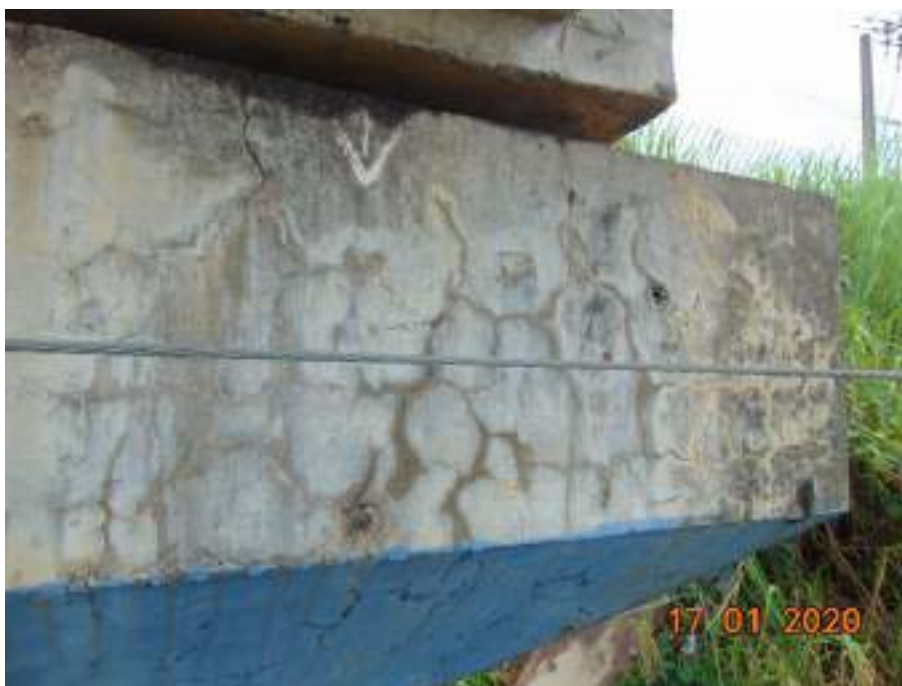
**FOTO 116**

- Fissuras mapeadas (aleatórias), em áreas localizadas, na viga travessa TR25, face Norte (foto 116).
- Fissuras com posicionamento variável, com abertura máxima 0,5mm, na viga travessa TR25, faces Norte, Sul, Leste, superior e inferior (fotos 117 a 121).

As fissuras na viga travessa TR25, no apoio AP5 da travessia, apresentam características de reação expansiva, diante disso, foi realizado o ensaio de investigação de reatividade álcali agregado neste elemento, conforme relatório apresentado a seguir:

Fissuras mapeadas (aleatórias), em área localizada, na viga travessa TR25, face Norte.

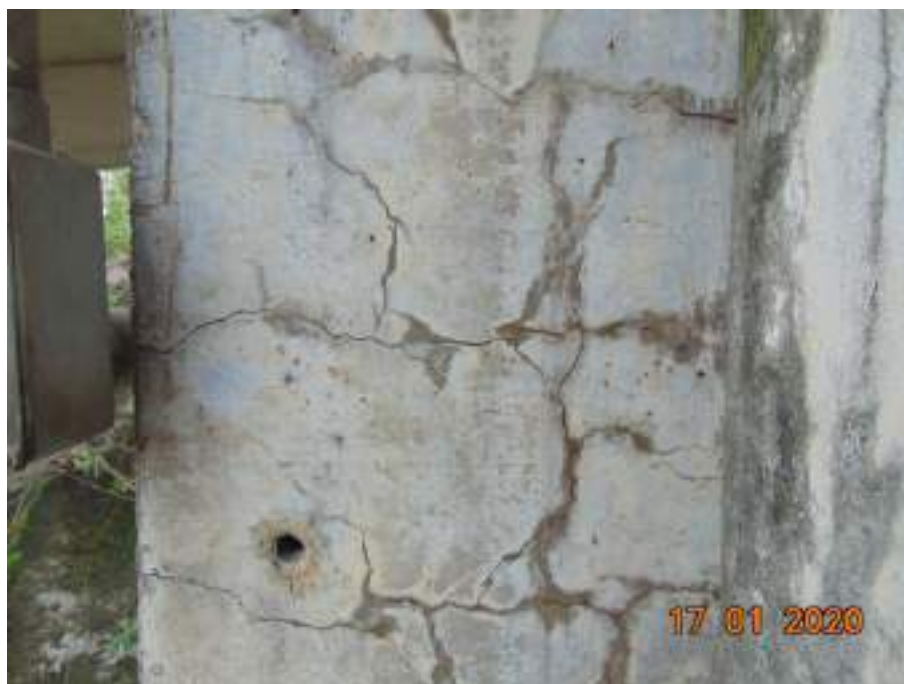
**FOTO 117**

Fissuras com posicionamento variável, com abertura máxima 0,4mm, na viga travessa TR25, face Norte, região na altura da viga transversina da travessia.

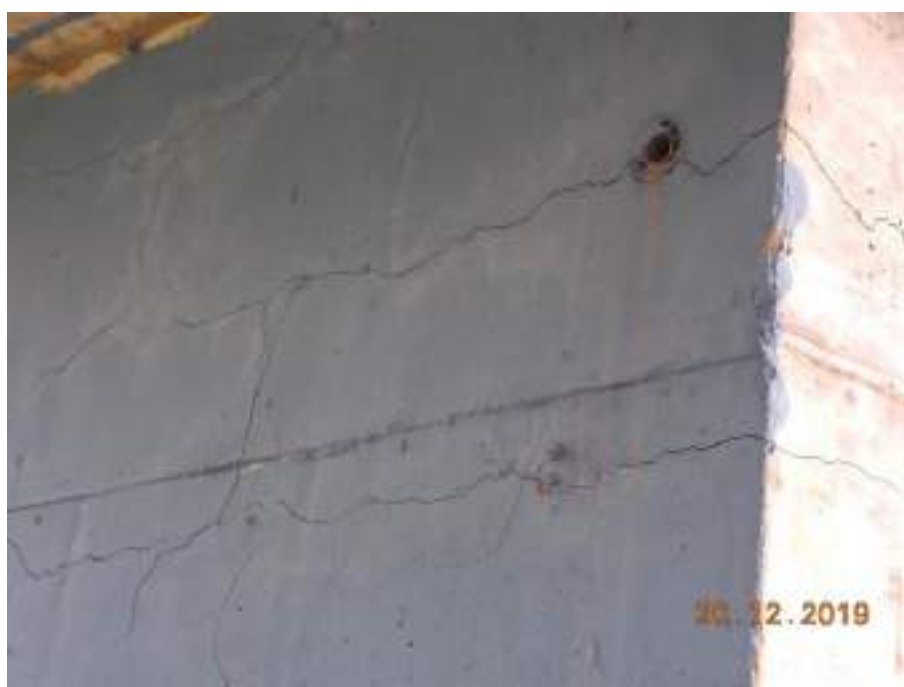
**FOTO 118**

Fissuras com posicionamento variável, com abertura máxima 0,5mm, em áreas localizadas, na viga travessa TR25, face Sul.

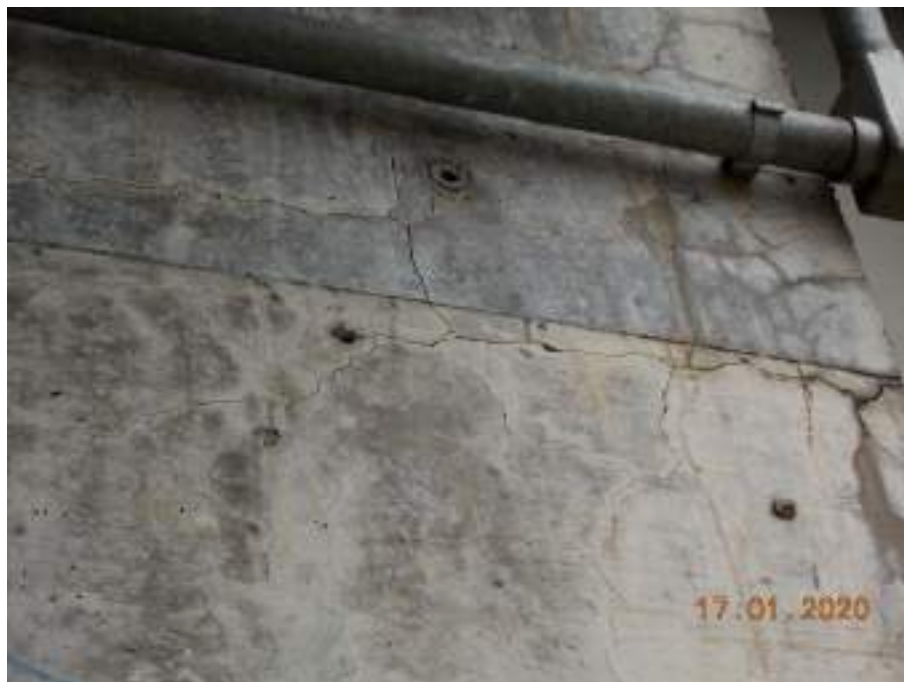
**FOTO 119**

Fissuras com posicionamento variável, com abertura máxima 0,5mm, na viga travessa TR25, face Leste.

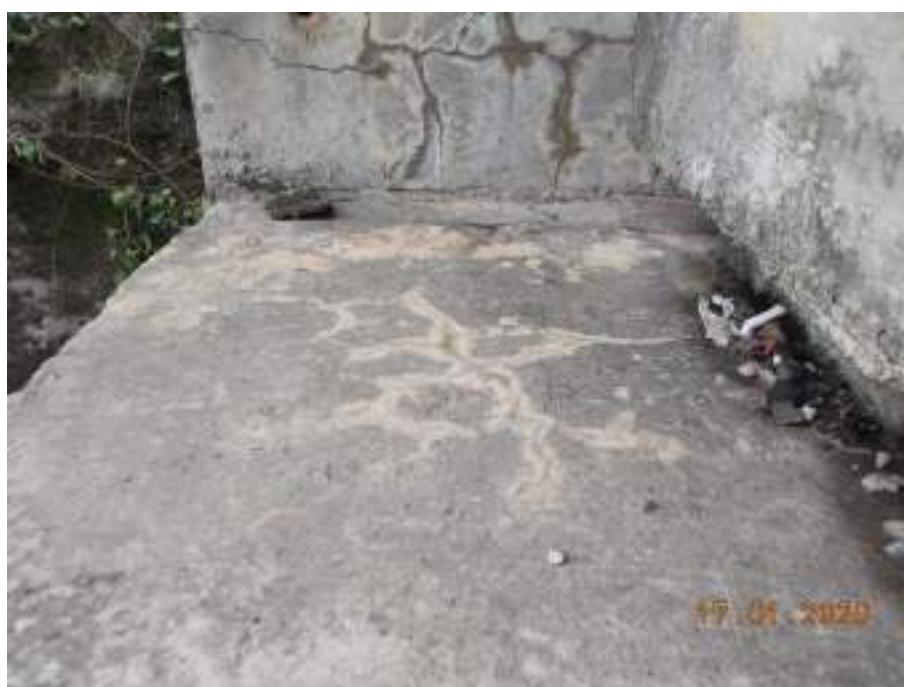
**FOTO 120**

Fissuras com posicionamento variável, com abertura máxima 0,4mm, na viga travessa TR25, face superior.

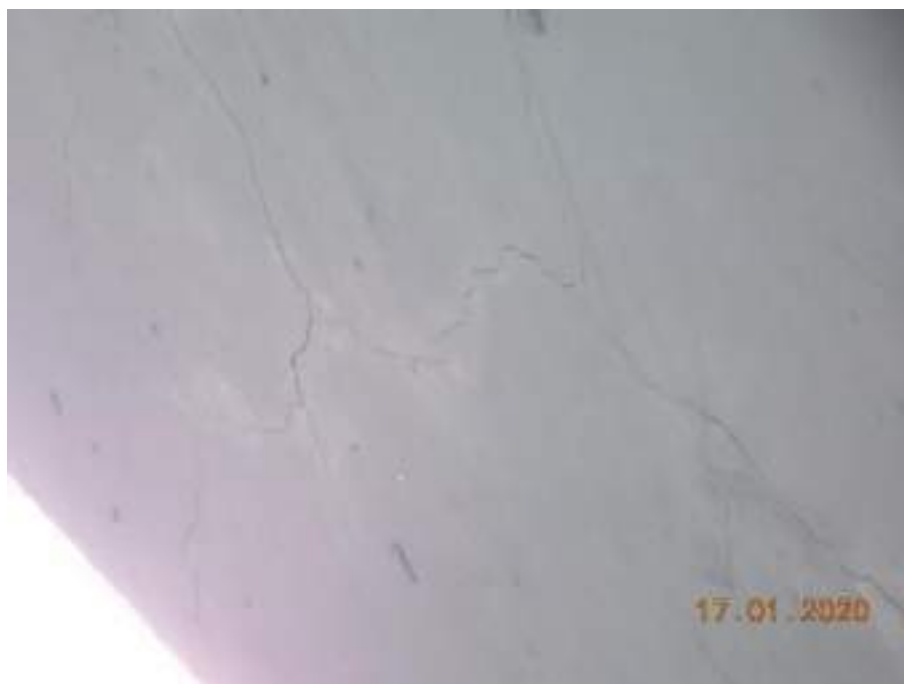
**FOTO 121**

Fissuras com posicionamento variável, com abertura máxima 0,4mm, na viga travessa TR25, face inferior.

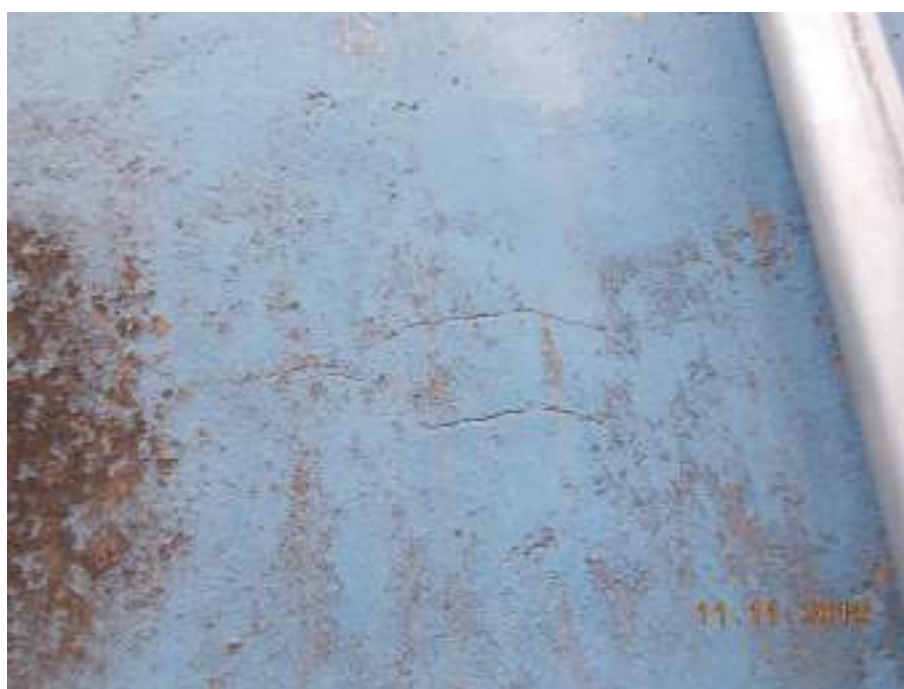
**FOTO 122**

- Fissuras com posicionamento horizontal, com abertura máxima 0,3mm, no pilar P4, face Sul (foto 122).
- Pontas de aço (ganchos), no pilar P1, face superior (foto 123).

Fissuras com posicionamento horizontal, com abertura máxima 0,3mm, no pilar P4, face Sul.

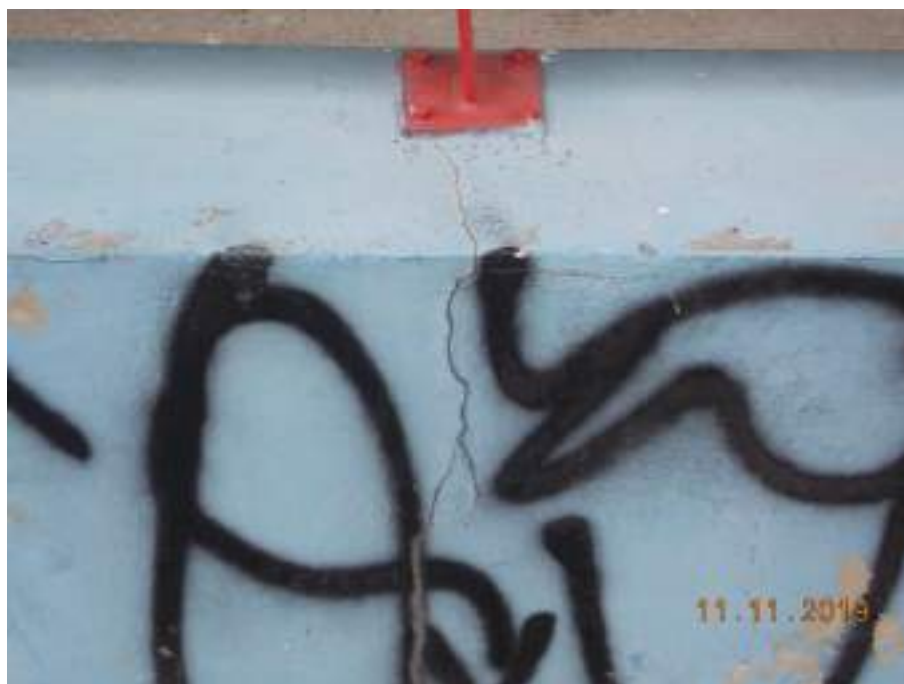
**FOTO 127**

Fissura com posicionamento vertical, com abertura máxima 0,3mm, na parede PA1, faces Norte.

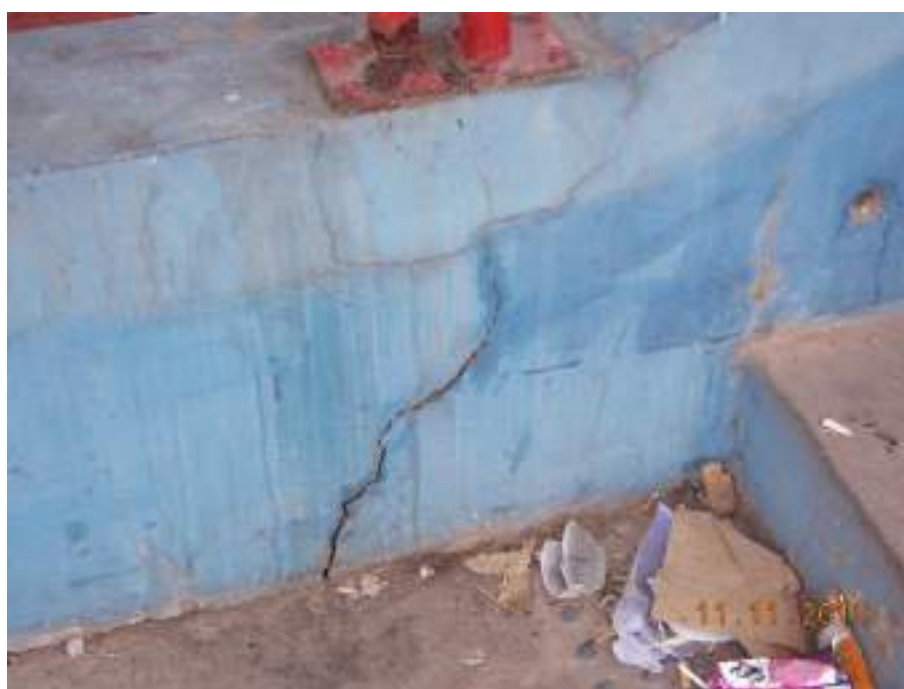
**FOTO 128**

- Fissuras com posicionamento vertical, com abertura máxima 0,3mm, na parede PA1, faces Norte (foto 127), Sul e superior.
- Fissuras com posicionamento inclinado ou variável, com abertura máxima >1,5mm, na parede PA2, faces Norte (foto 128), Sul e superior.

Fissuras com posicionamento inclinado ou variável, com abertura máxima >1,5mm, na parede PA2, face Norte.

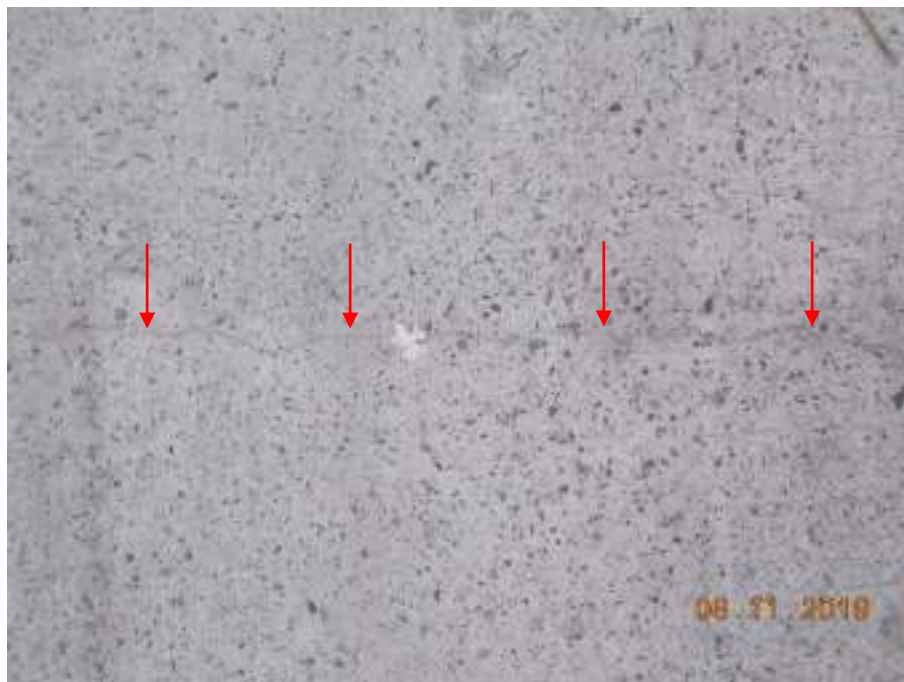
**FOTO 129**

- Fissuras com posicionamento transversal ou oblíquo, com abertura máxima 0,3mm, no piso de concreto PC (rampa), face superior, vãos 2 (foto 129), 6, 10 (foto 130) e 11.

Fissura com posicionamento transversal ou oblíquo, com abertura máxima 0,3mm, no piso de concreto PC (rampa), face superior, vão 2.

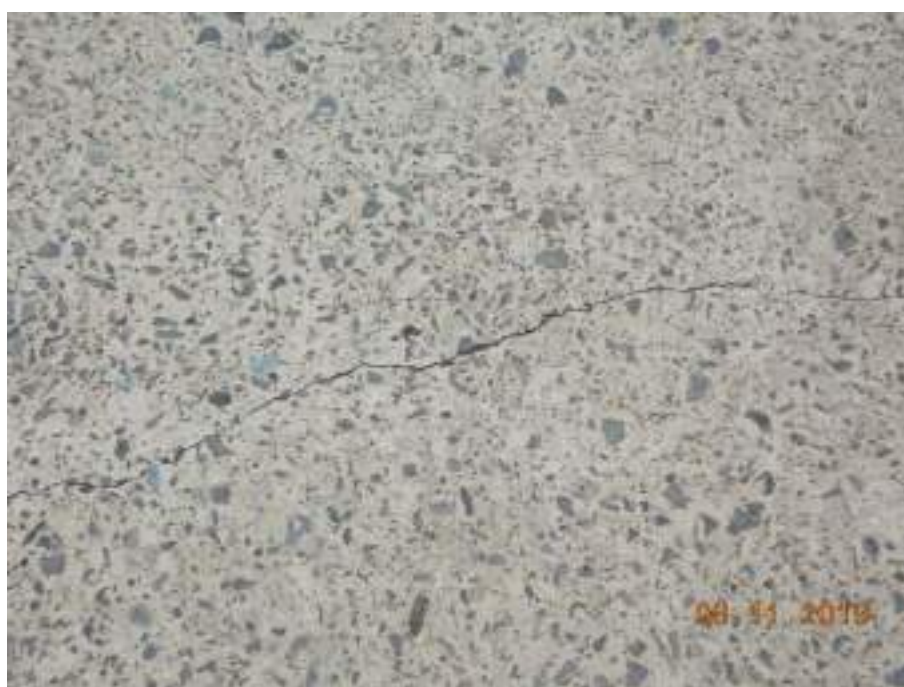
**FOTO 130**

Fissura com posicionamento transversal ou oblíquo, com abertura máxima 0,3mm, no piso de concreto PC (rampa), face superior, vão 10.

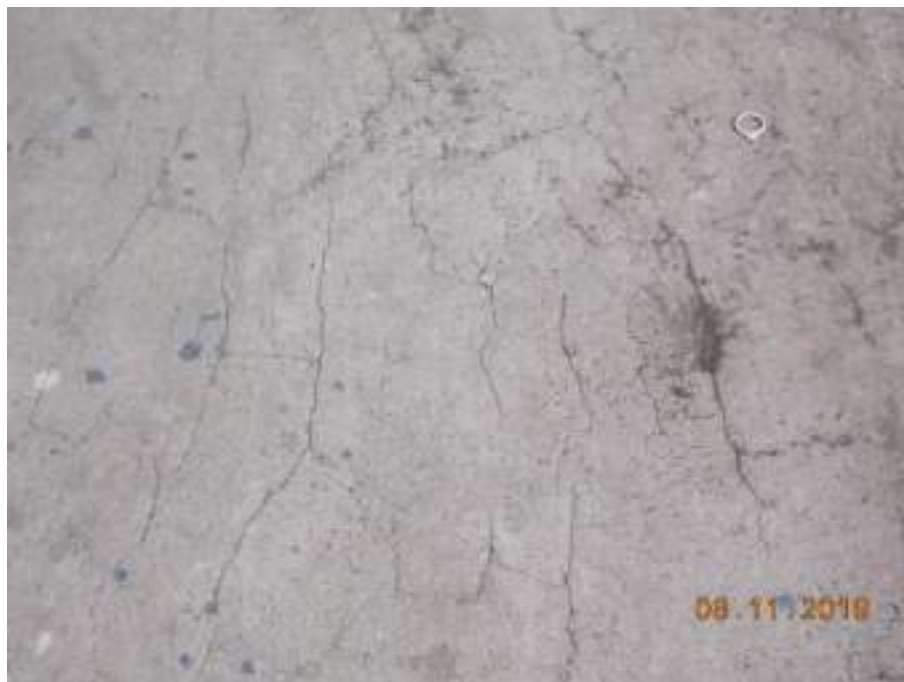
**FOTO 131**

- Fissuras mapeadas (aleatórias), em área localizada, nos seguintes locais:
  - piso de concreto PC, face superior, patamar 2 (foto 131);
  - piso de concreto PC, face superior, vão 4;

Fissuras mapeadas (aleatórias), em área localizada, piso de concreto PC, face superior, patamar 2.

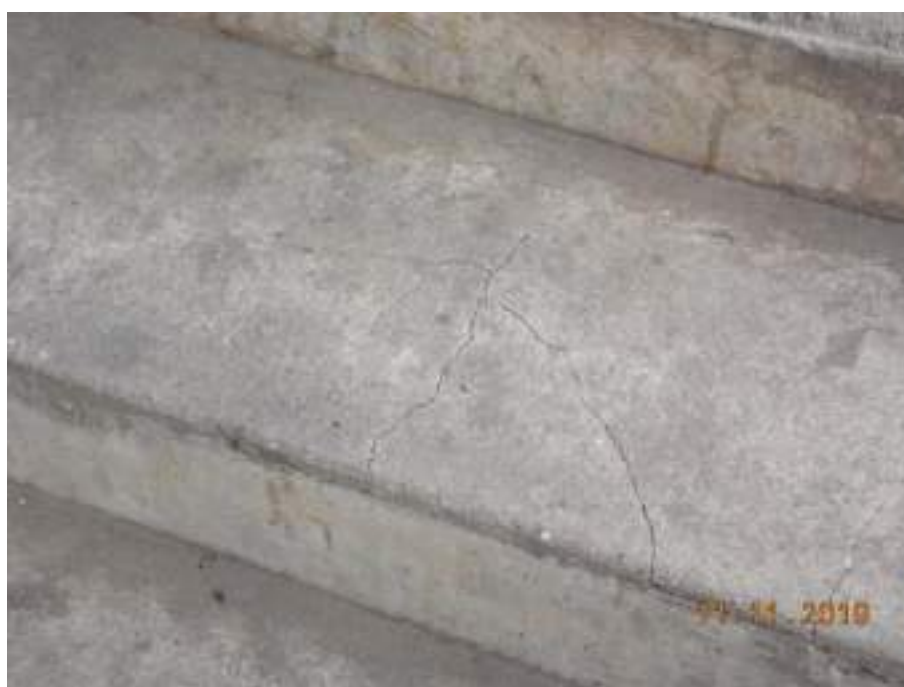
**FOTO 132**

Fissuras com posicionamento variável ou longitudinal ao vão, com abertura máxima 0,3mm, piso de concreto PC (degrau), face superior, vão 1A.

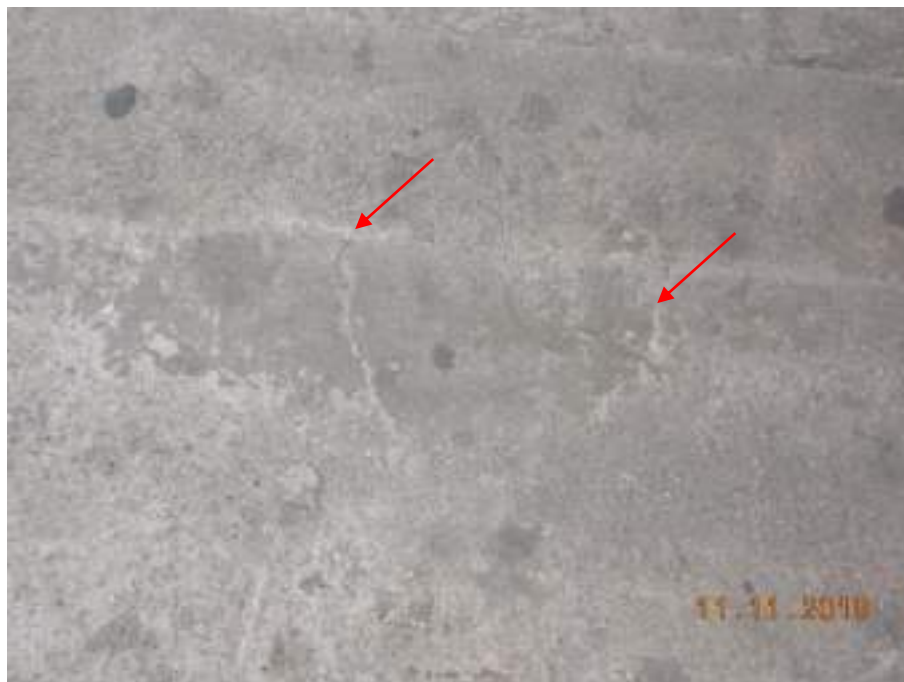
**FOTO 133**

Fissuras com posicionamento longitudinal ao vão, com abertura máxima 0,3mm, piso de concreto PC, face superior, patamar 2A.

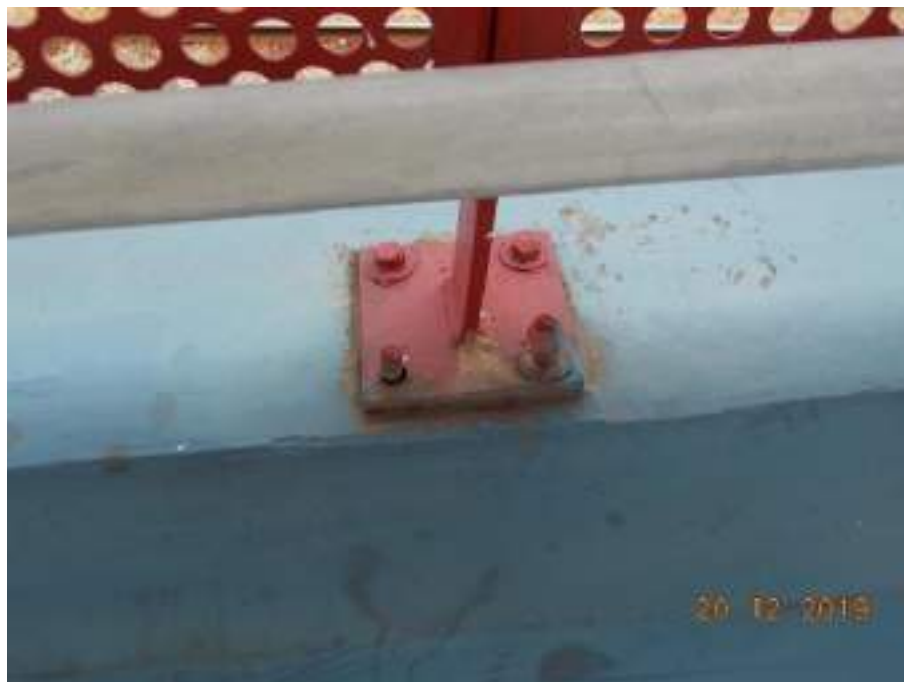
**FOTO 141**

- Chumbador com fixação deficiente, danificado ou com porcas e arruelas ausentes, nos seguintes locais:
  - guarda-corpos GC1, base do montante entre módulos 78 e 79, vão 6 (foto 141);

Chumbadores com fixação deficiente, danificado ou com porcas e arruelas ausentes.

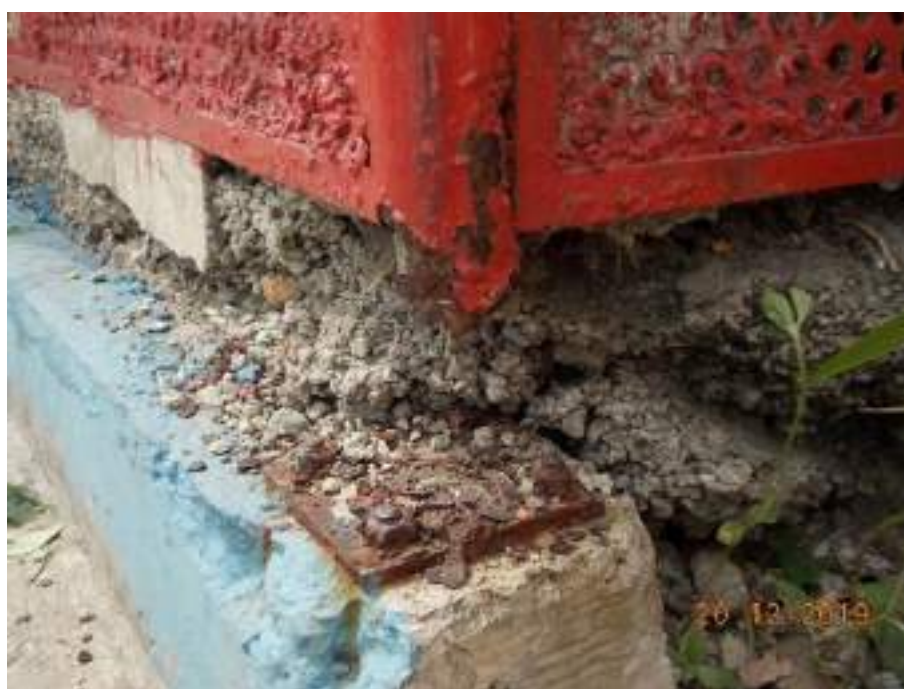
**FOTO 142**

- guarda-corpos GC1, base do montante entre módulos 100 e 101, vão 8.
- Corrosão com perda de seção, em pontos localizados, nos seguintes elementos:
  - guarda-corpos GC1, módulo 159, vão 14 (foto 142);

Corrosão com perda de seção, em ponto localizado, no guarda-corpos GC1, módulo 159, vão 14.

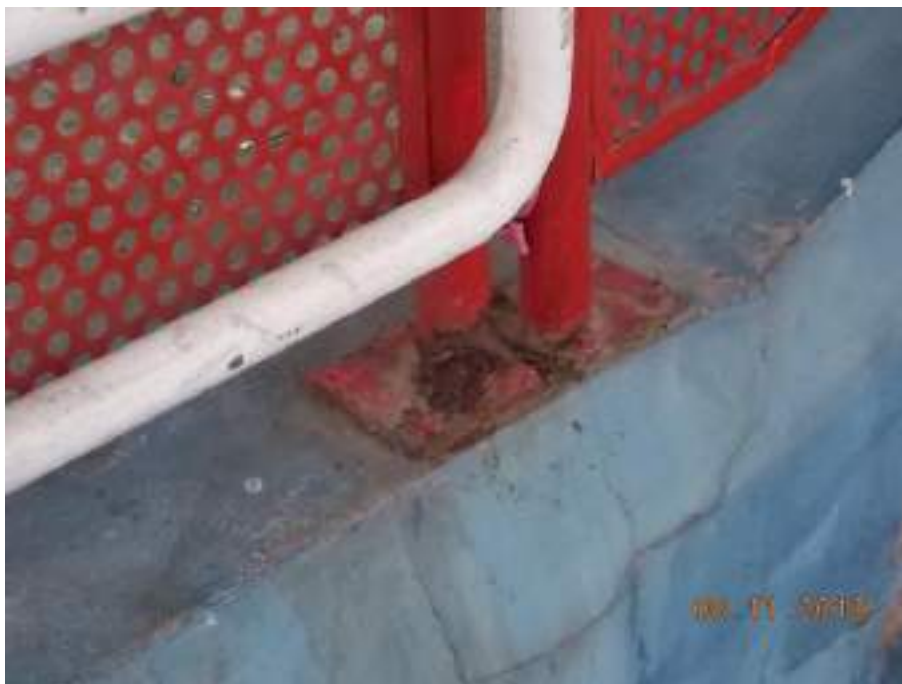
**FOTO 143**

Corrosão com perda de seção, em ponto localizado, no guarda-corpos GC2, módulo 1, encontro ENC1.

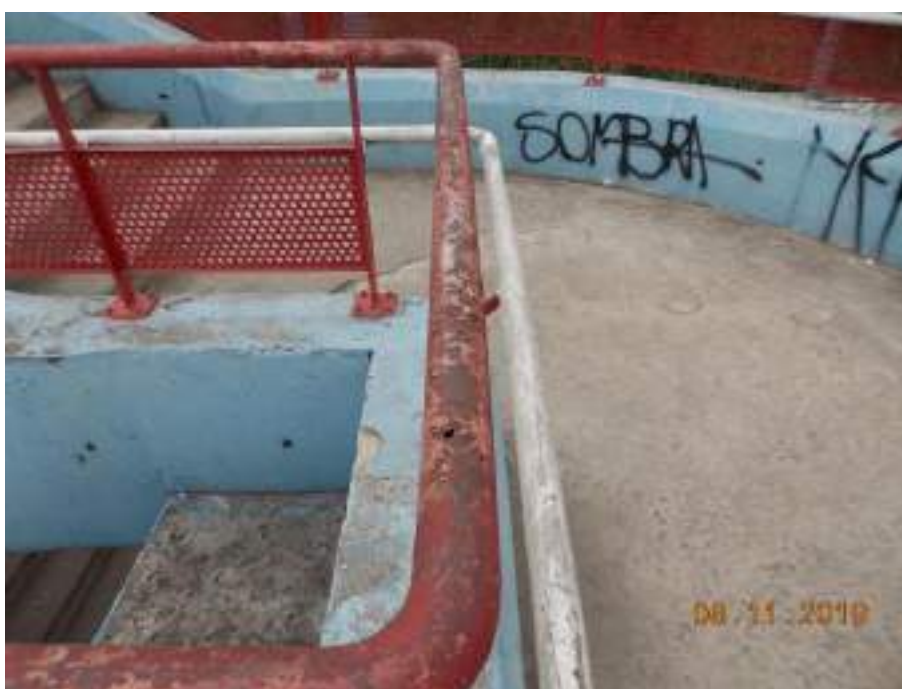
**FOTO 144**

Corrosão com perda de seção, em pontos localizados, no guarda-corpos GC1A, módulos 25 e 26, patamar 3A.

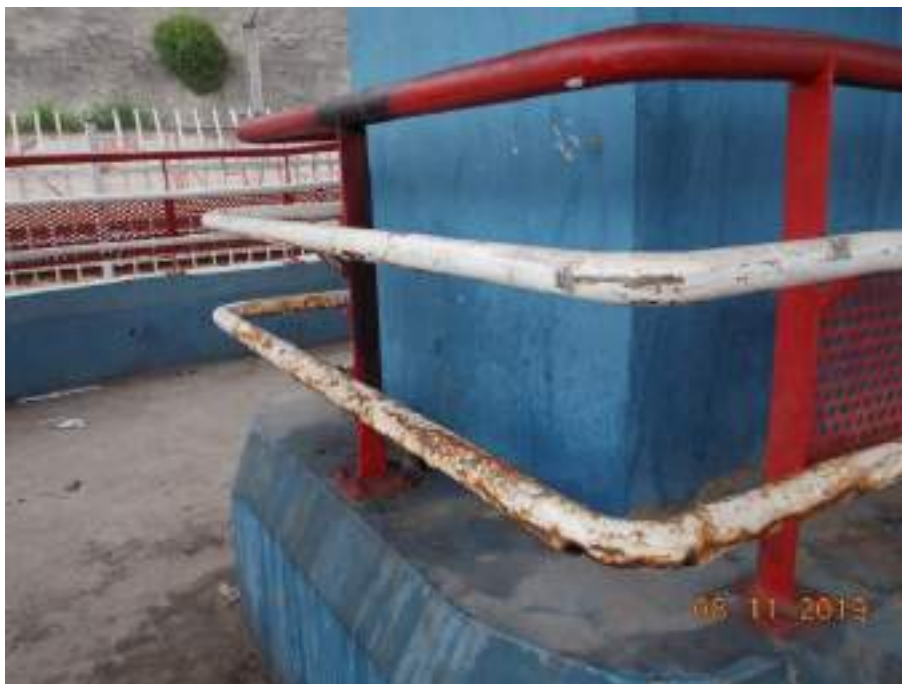
**FOTO 145**

Corrosão com perda de seção, em ponto localizado, no corrimão do guarda-corpos GC2, módulos 19 e 20, patamar 1.

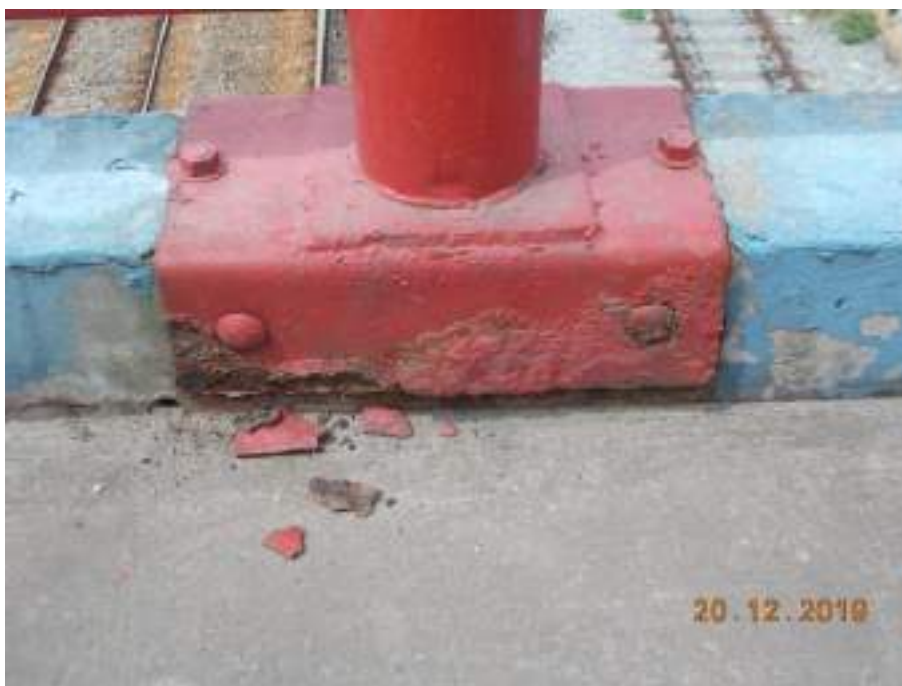
**FOTO 146**

- corrimão do guarda-corpos GC2, módulos 55 e 56, patamar 3;
- Corrosão moderada, em área localizada, nos seguintes elementos:
  - chapa da base do montante do guarda-corpos GC1, vão 12, entre módulos 144 e 145 (foto 146);

Corrosão moderada, em área localizada, na chapa da base do montante do guarda-corpos GC1, vão 12, entre módulos 144 e 145.

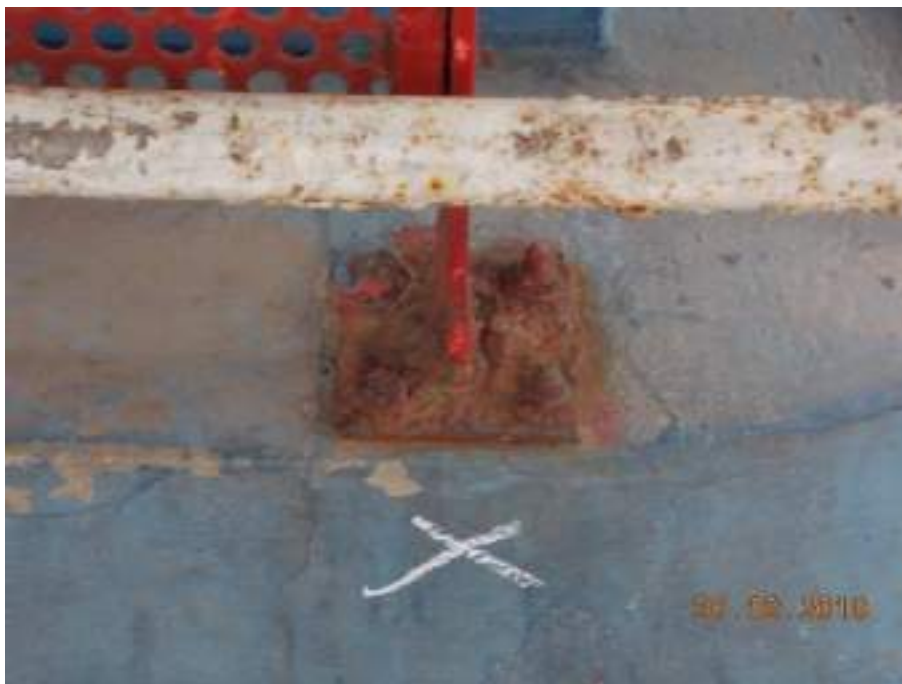
**FOTO 147**

Corrosão moderada, em área localizada, na chapa da base do montante do guarda-corpos GC2, patamar 1, módulo 20.

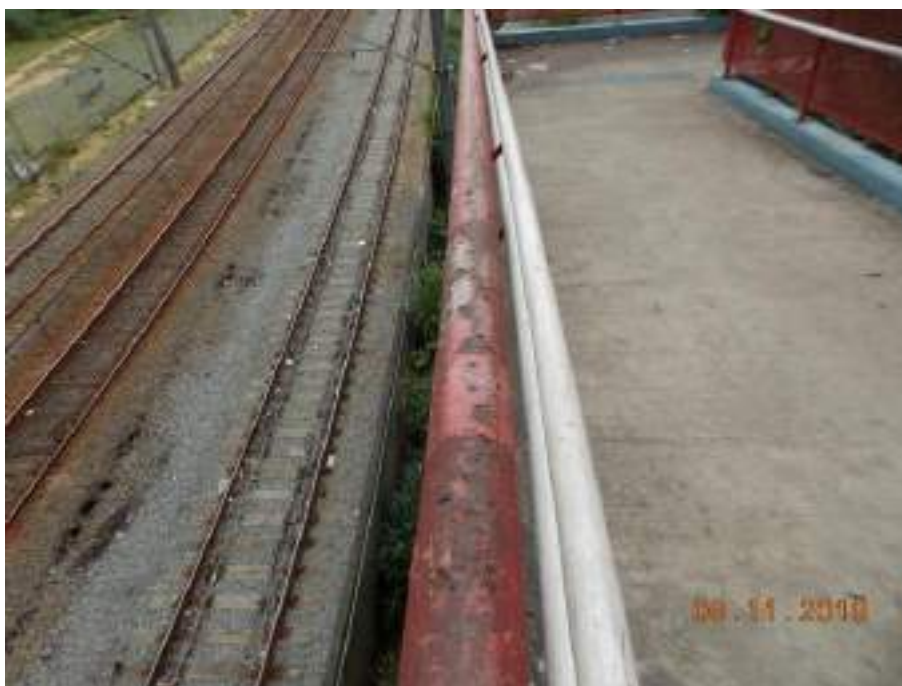
**FOTO 148**

- Corrosão superficial, em área localizada, nos seguintes elementos:
  - guarda-corpos GC1, módulos 123, 124 e 125, vão 10;
  - guarda-corpos GC1, módulos 152 e 153, vão 13 (foto 148);

Corrosão superficial, em área localizada, no guarda-corpos GC1, módulos 152 e 153, vão 13.

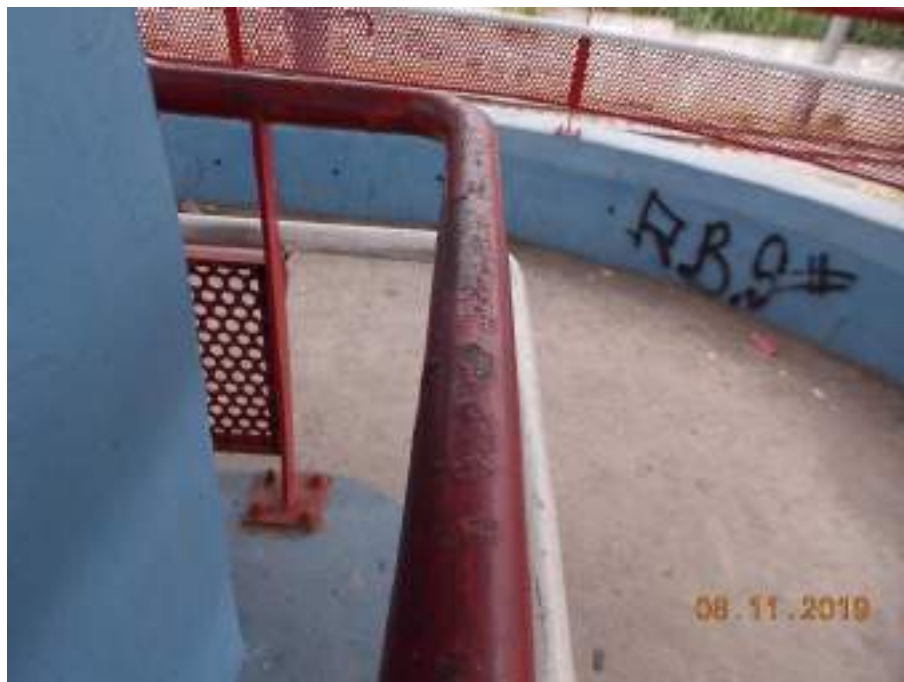
**FOTO 149**

Corrosão superficial, em área localizada, no guarda-corpos GC1A, módulos 15 e 16, patamar 2A.

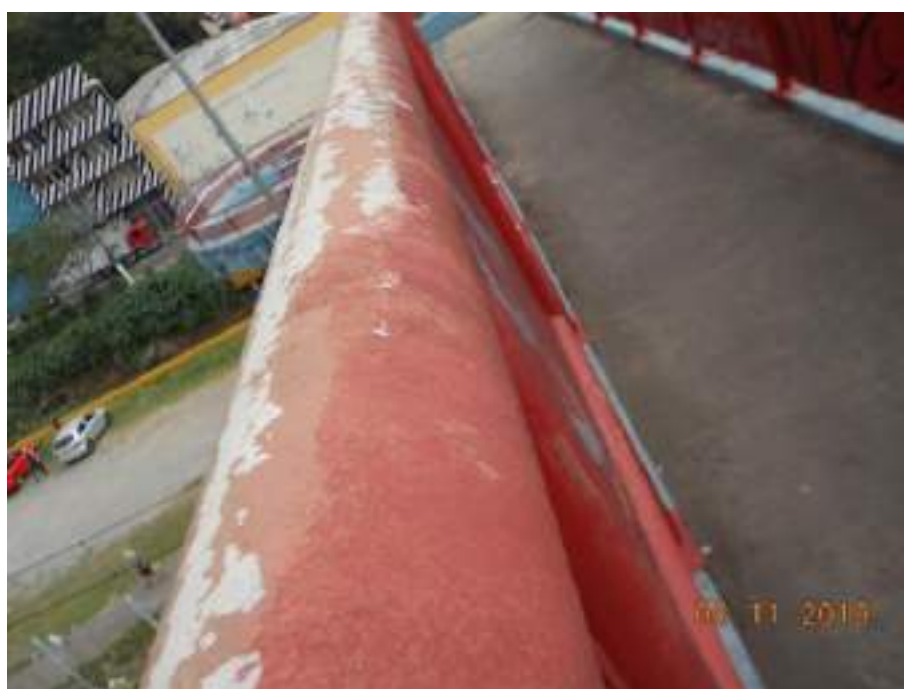
**FOTO 150**

- Deterioração da pintura de proteção, em área localizada, no guarda-corpos GC2, módulos 116 a 123, vão 12 (foto 150).
- Crescimento de vegetação, em área localizada, no guarda-corpos GC1, módulos 158 e 159 (foto 151).

Deterioração da pintura de proteção, em área localizada, no guarda-corpos GC2, módulos 116 a 123, vão 12.

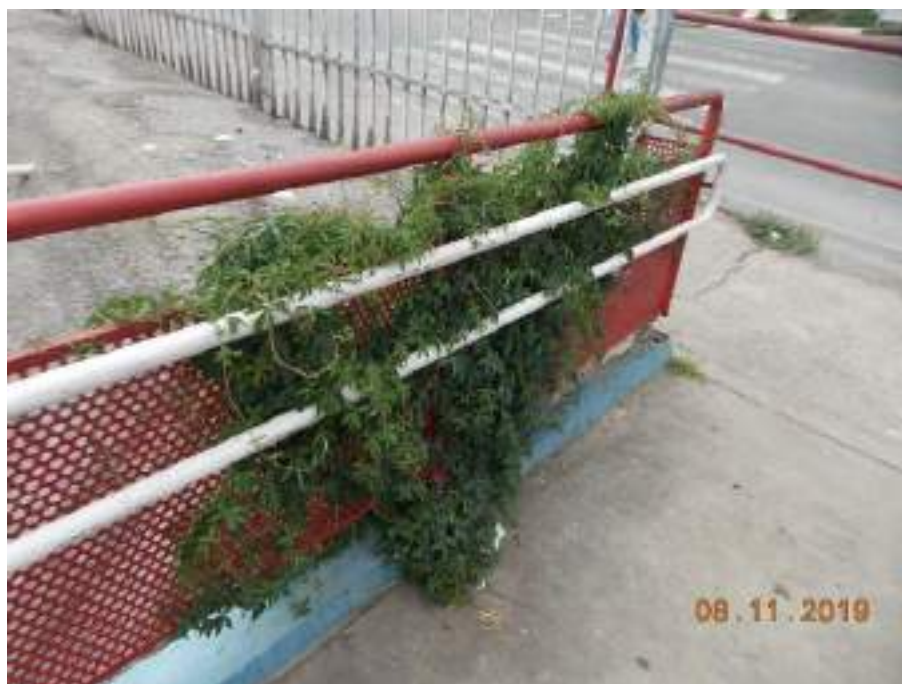
**FOTO 151**

Crescimento de vegetação, em área localizada, no guarda-corpos GC1, módulos 158 e 159.
