## **ANEXO II – TABELAS DE ANOMALIAS**

Viaduto Josias Luz - Franco da Rocha/SP.

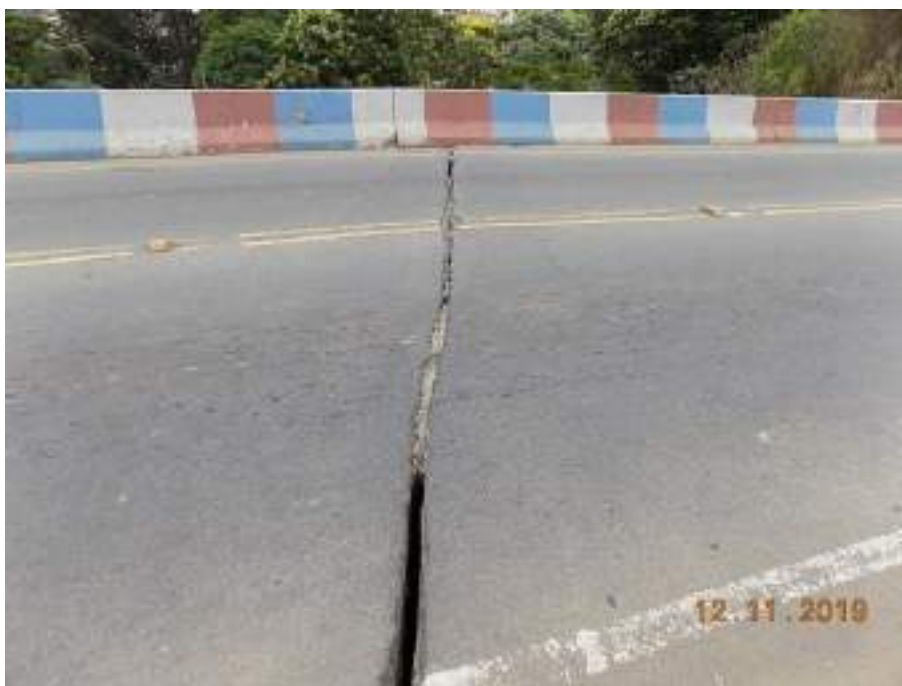
Vista da junta de encontro ENC1 (apoio AP1) encoberta pelo pavimento asfáltico, com trinca no alinhamento.

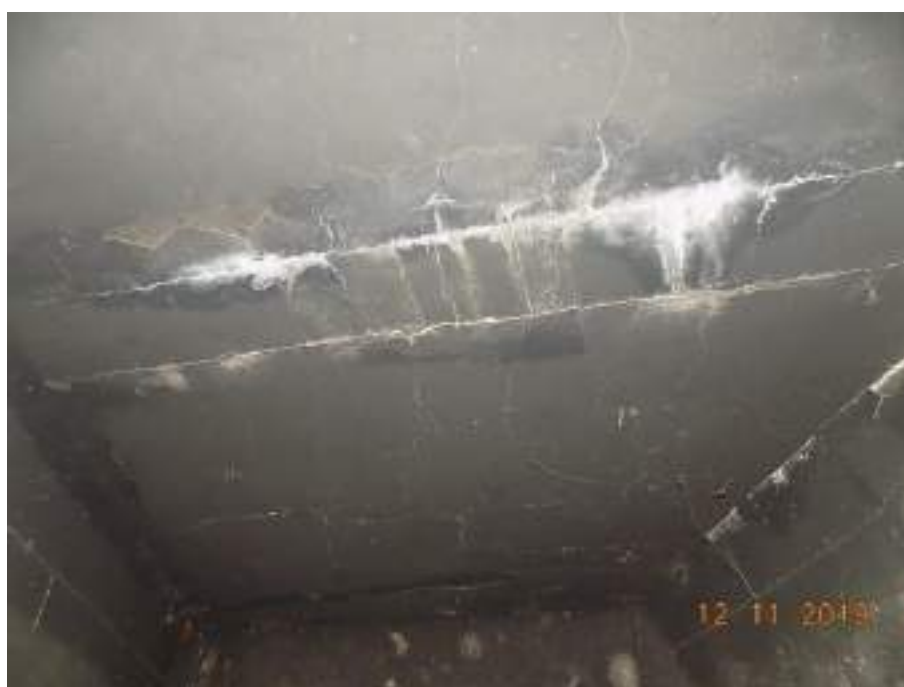
**FOTO 130**

Fissuras com eflorescência de posicionamento transversal com abertura máxima de 0,3mm na laje, face inferior, vão 1.

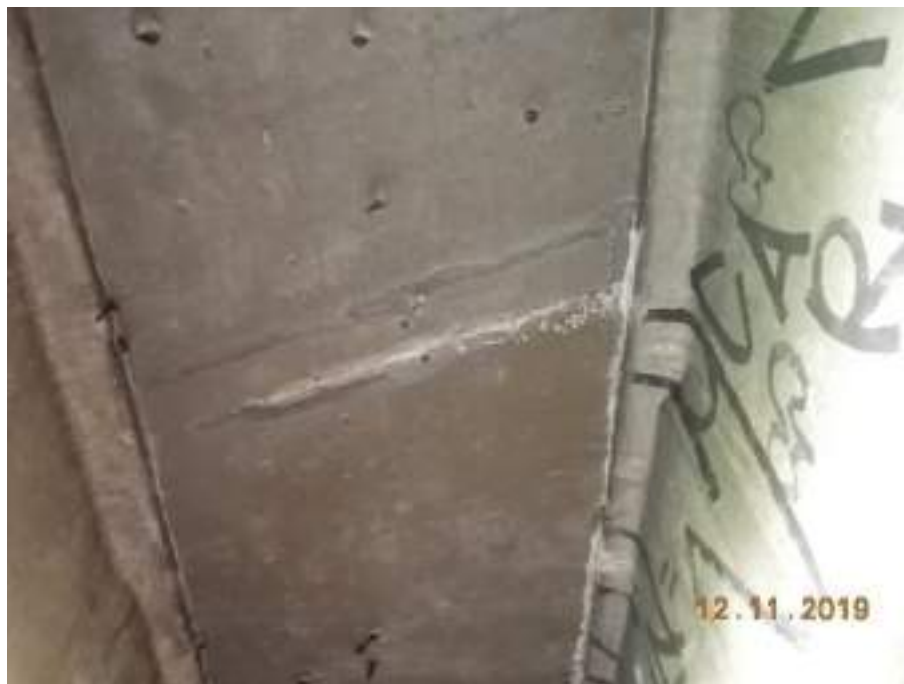
**FOTO 131**

Fissuras com eflorescência de posicionamento transversal com abertura máxima de 0,3mm na laje, face inferior, vão 7.

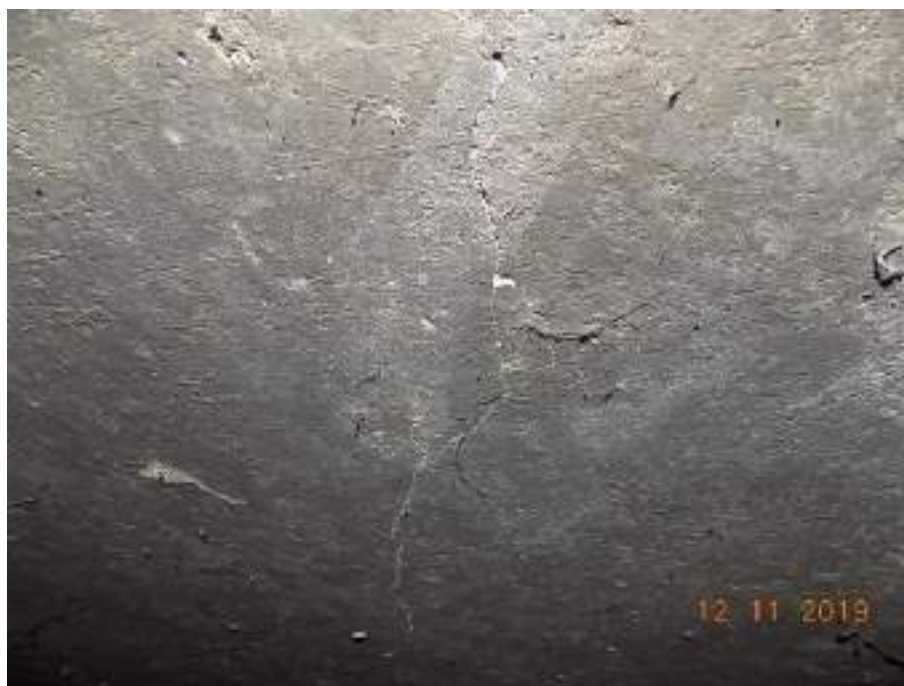
**FOTO 132**

Fissura com posicionamento longitudinal com abertura de 0,2mm na laje, face inferior, vão 1.

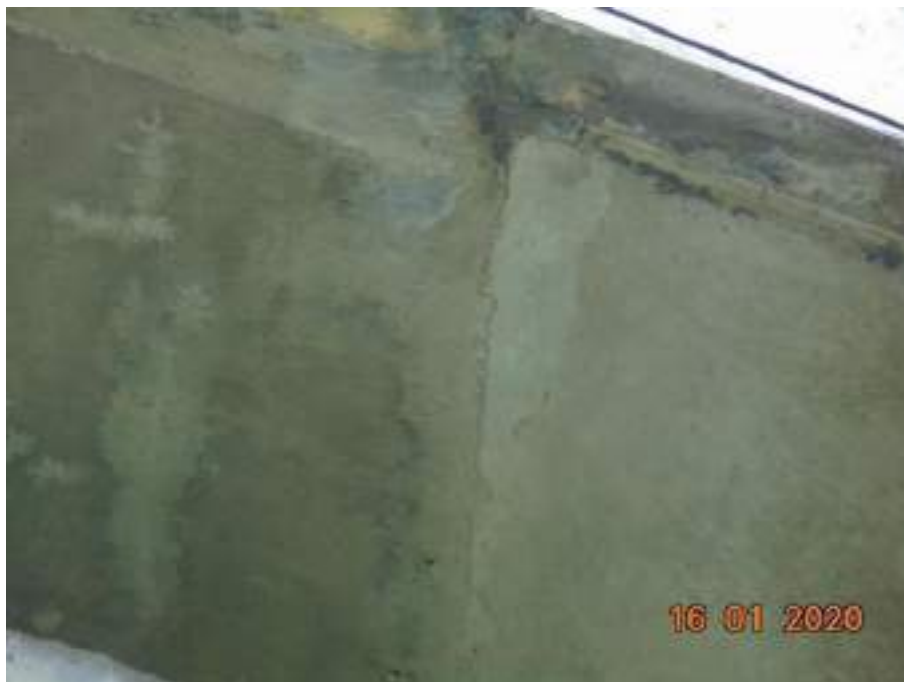
**FOTO 133**

Fissura com eflorescência de posicionamento transversal com abertura máxima de 0,3mm na laje em balanço LB1, face inferior, vão 2.

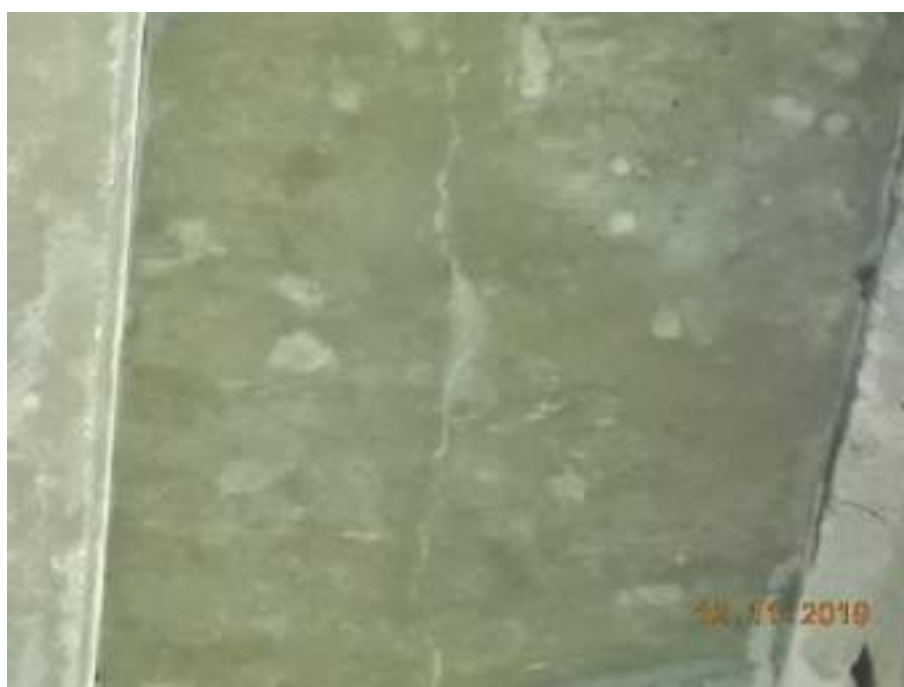
**FOTO 134**

Fissura com eflorescência de posicionamento longitudinal com abertura máxima de 0,3mm na laje, face inferior, vão 4.

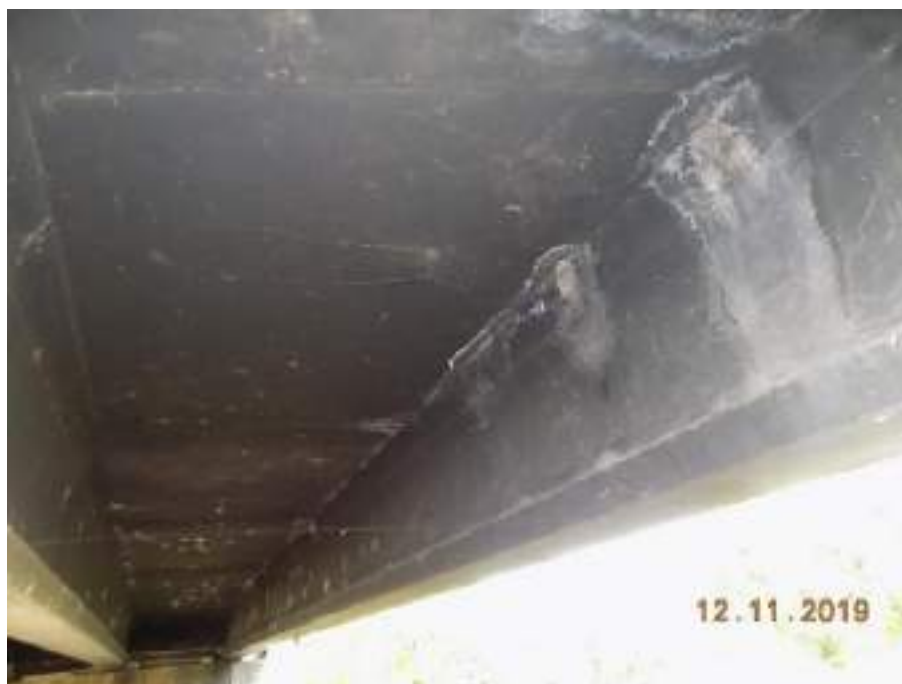
**FOTO 135**

Fissura com eflorescência de posicionamento longitudinal com abertura máxima de 0,3mm na transição entre a laje e a viga longitudinal VL6, face inferior, vão 1, lado Leste.

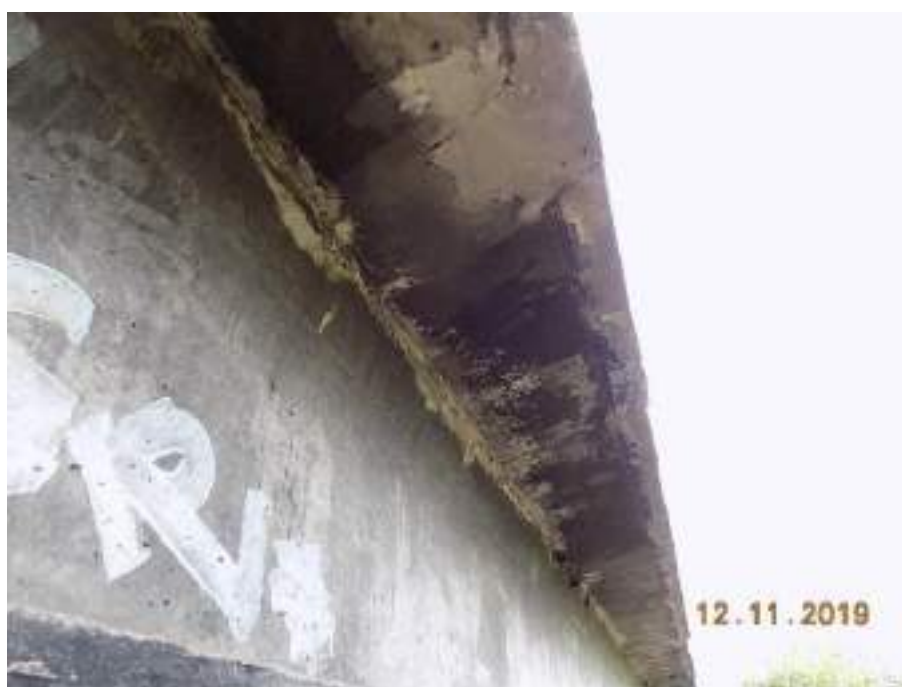
**FOTO 136**

Fissura com eflorescência de posicionamento longitudinal com abertura máxima de 0,3mm na transição entre a laje e a viga longitudinal VL6, face inferior, vão 1, lado Oeste. Notar manchas de umidade e pingadeira deficiente, em trechos localizados, na laje em balanço LB2, face inferior, vão 1.

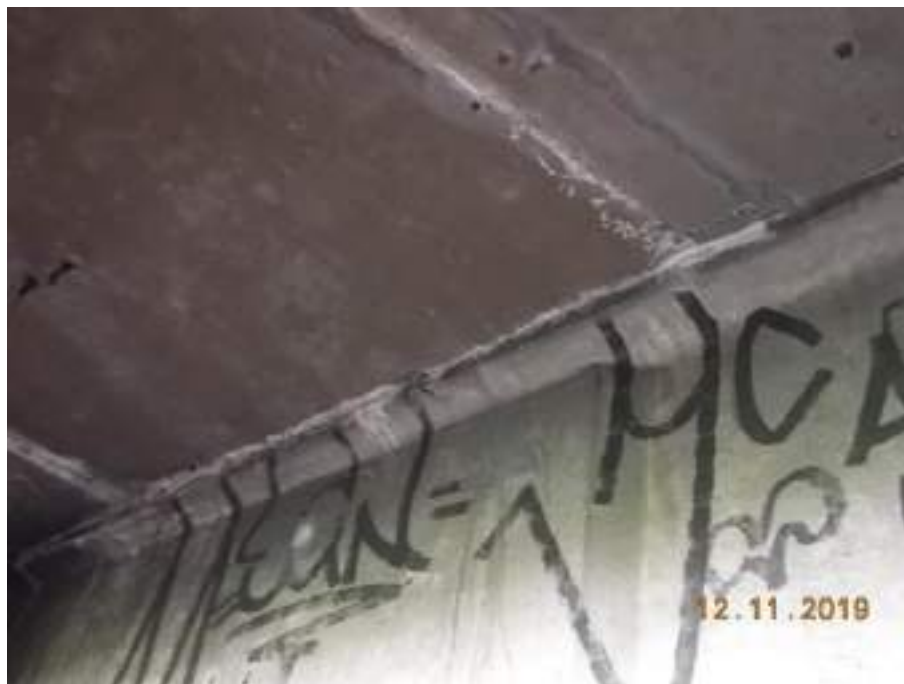
**FOTO 137**

Fissura com eflorescência de posicionamento longitudinal com abertura máxima de 0,3mm na transição entre a laje e a viga longitudinal VL4, face inferior, vão 7.

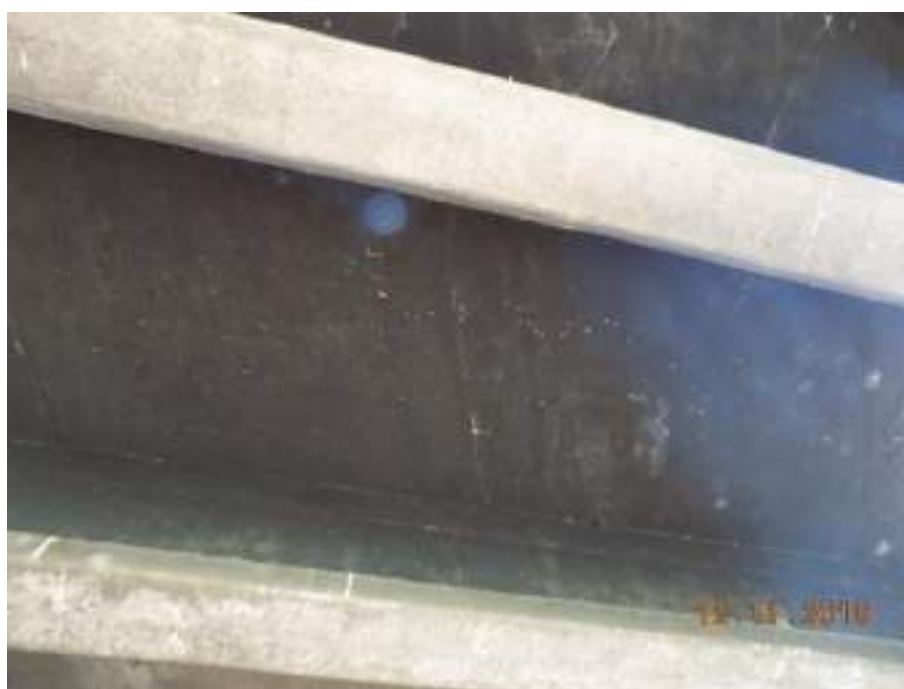
**FOTO 138**

**Anomalia: Fissuras generalizadas de posicionamento longitudinais e aberturas variando de 0,1 a 0,4**

Fissuras de forma generalizada de posicionamento longitudinal e abertura variando entre 0,1mm e 0,4mm na laje, face inferior, vão 1, entre as vigas longarinas VL4 e VL5.

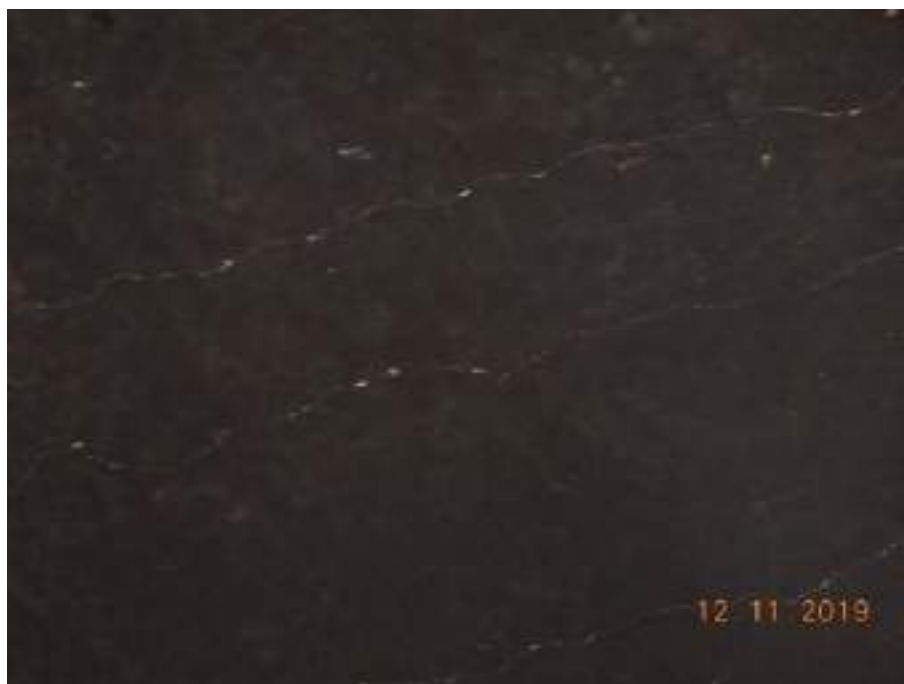
**FOTO 139**

Detalhe das fissuras de forma generalizada de posicionamento longitudinal e abertura variando entre 0,1mm e 0,4mm na laje, face inferior, vão 1, entre as vigas longarinas VL4 e VL5.

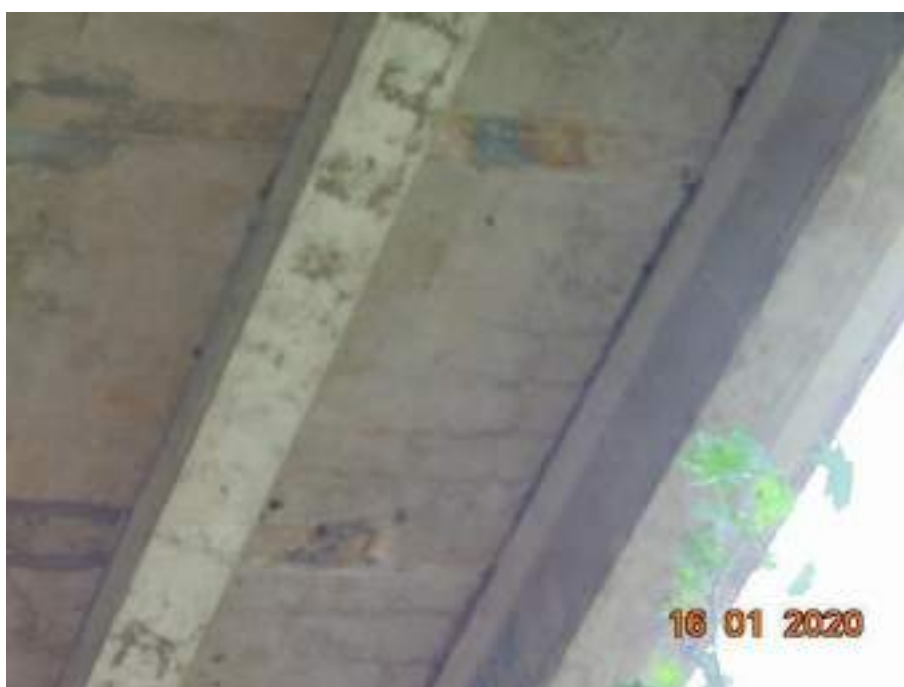
**FOTO 140**

Fissuras aleatórias (mapeadas), em área localizada, na laje, face inferior, vão 3.

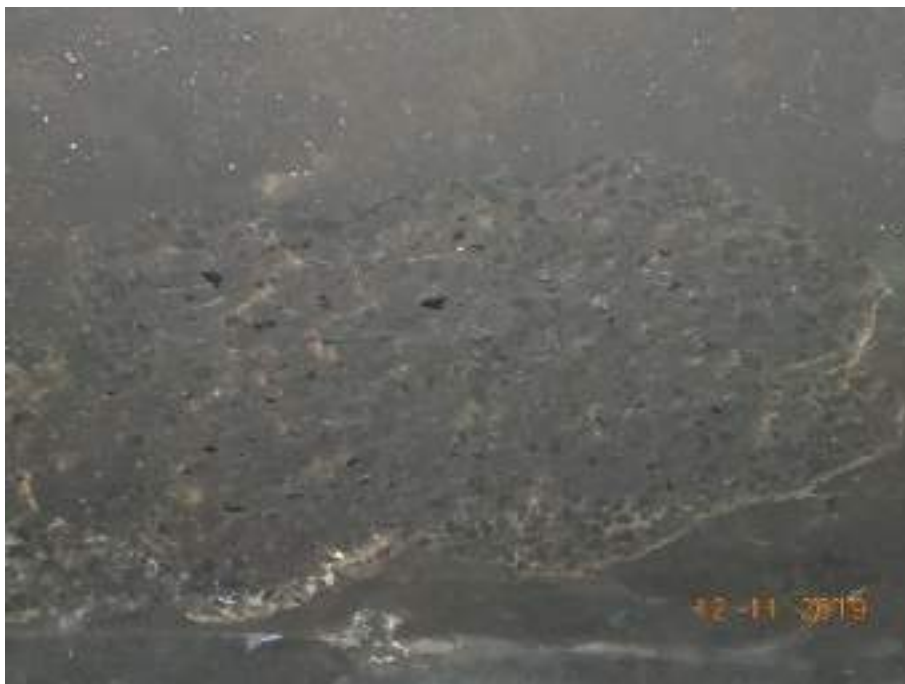
**FOTO 141**

Concreto disgregado, em área localizada, na laje, face inferior, vão 1.

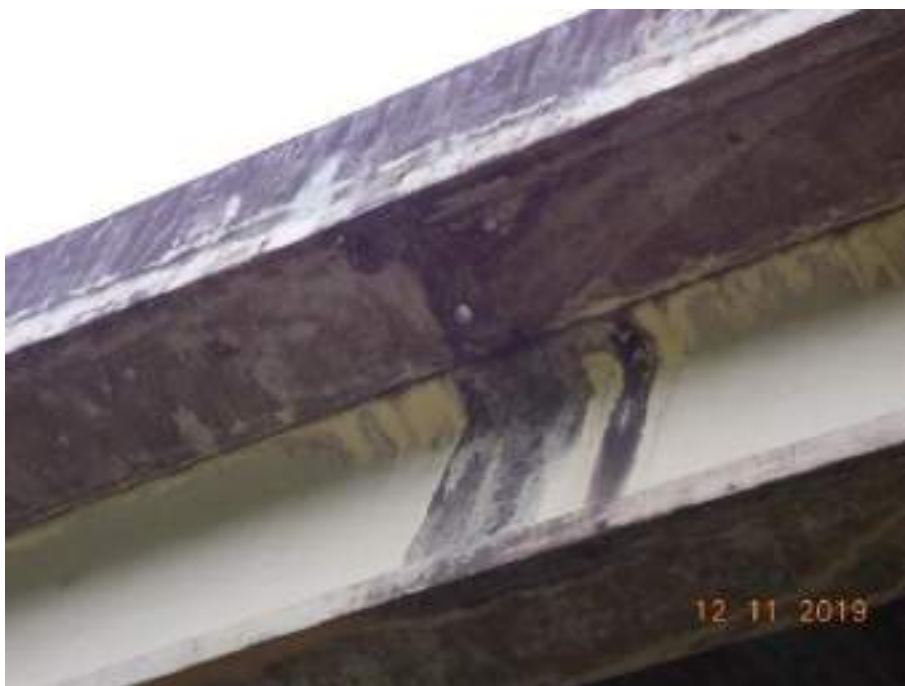
**FOTO 142**

Manchas de umidade na laje em balanço LB2, face inferior, bem como na viga longitudinal VL6, faces Oeste e inferior, vão 4. Notar buzinote de drenagem curto e pingadeira deficiente, em trechos localizados, no local.

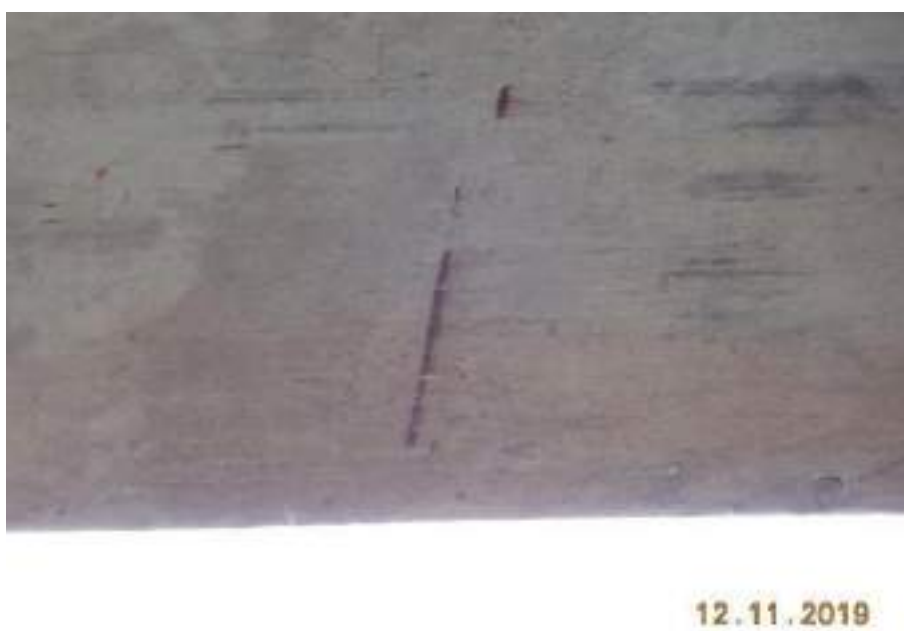
**FOTO 148**

**Anomalia: Armadura exposta e corroída**

Armadura exposta e corroída, em ponto localizado, na viga longitudinal VL1, face inferior, vão 5.

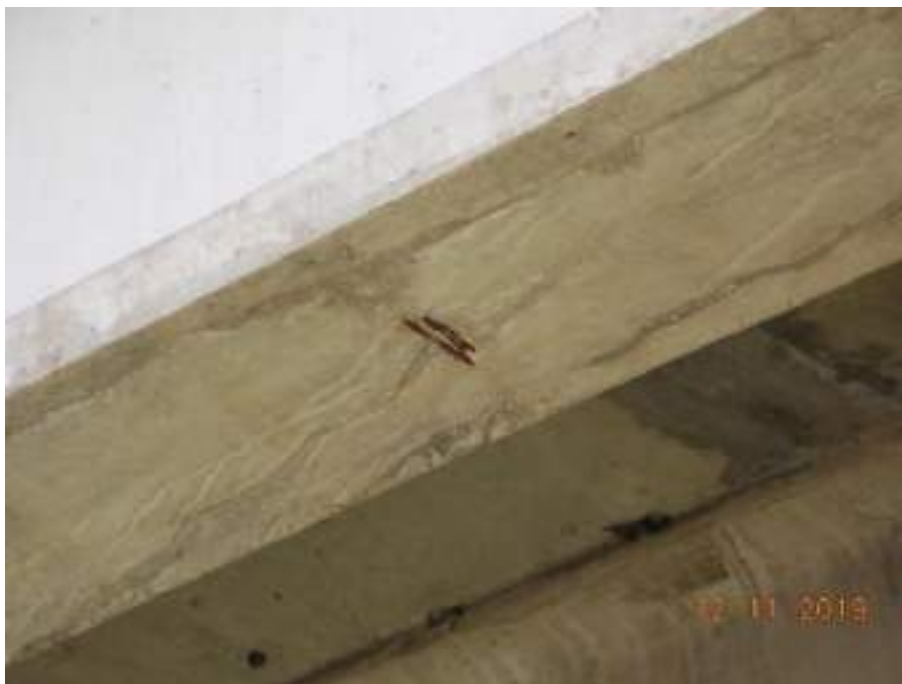
**FOTO 151**

Concreto disgregado com armadura exposta e corroída, em ponto localizado, na viga longitudinal VL6, face inferior.

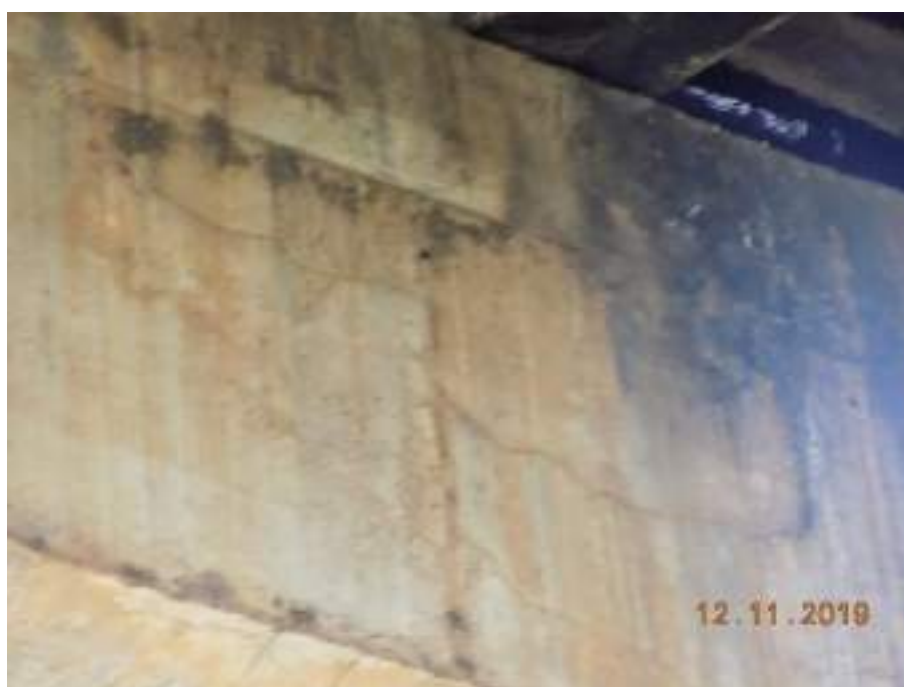
**FOTO 162**

Fissuras de posicionamento horizontal ou inclinado com abertura máxima de 0,3mm na viga travessa TR2, face Norte.

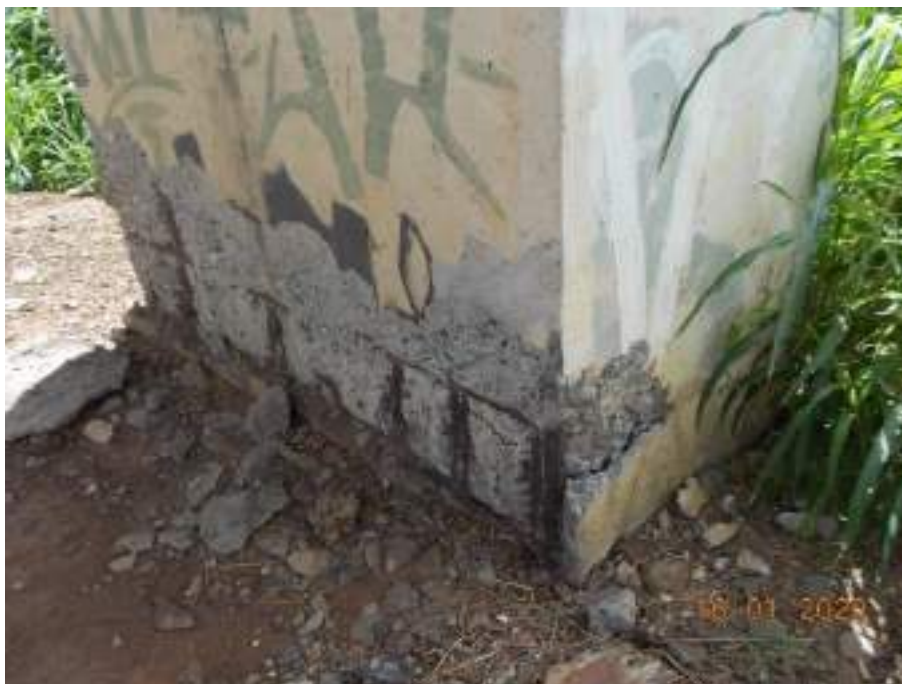
**FOTO 163**

Concreto disgregado com armadura exposta e corroída, em área localizada, no pilar P4, faces Norte e Oeste.

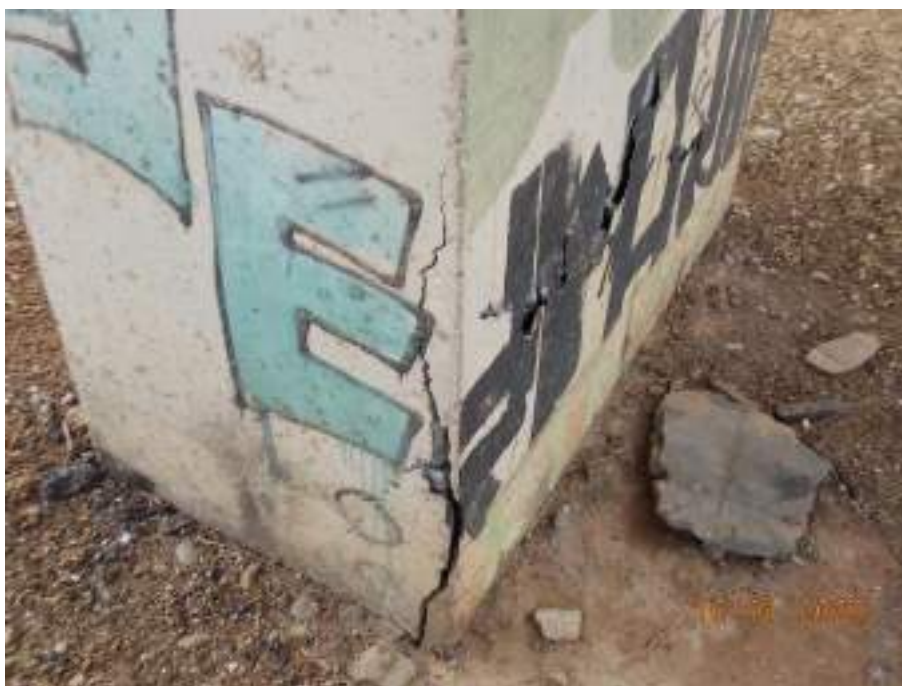
**FOTO 164**

Concreto disgregado com armadura exposta e corroída, em área localizada, no pilar P5, faces Norte e Leste.

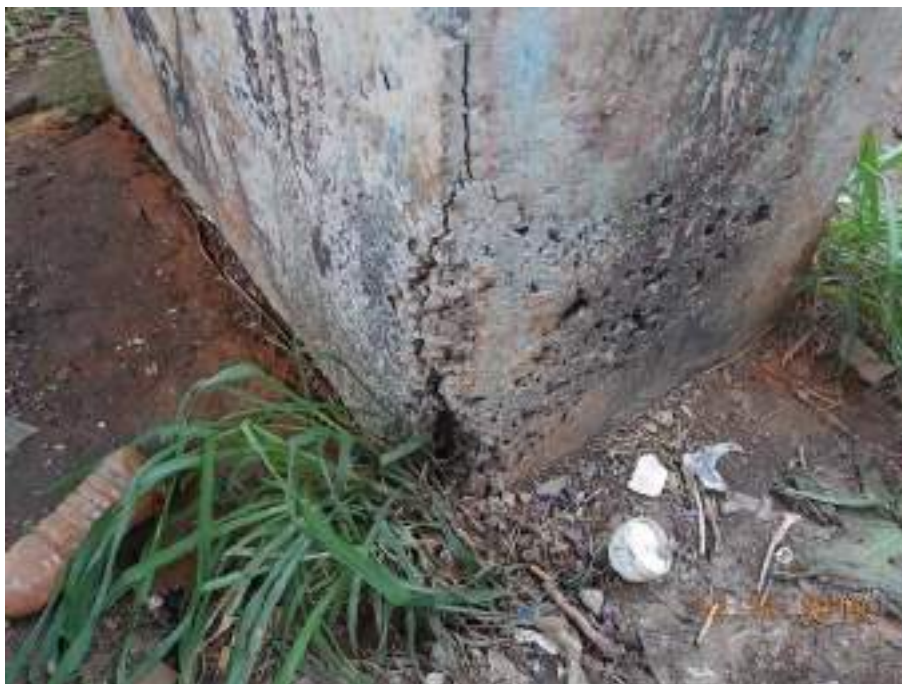
**FOTO 167**

Concreto segregado com armadura exposta e corroída, em área localizada, no pilar P9, faces Norte e Leste.

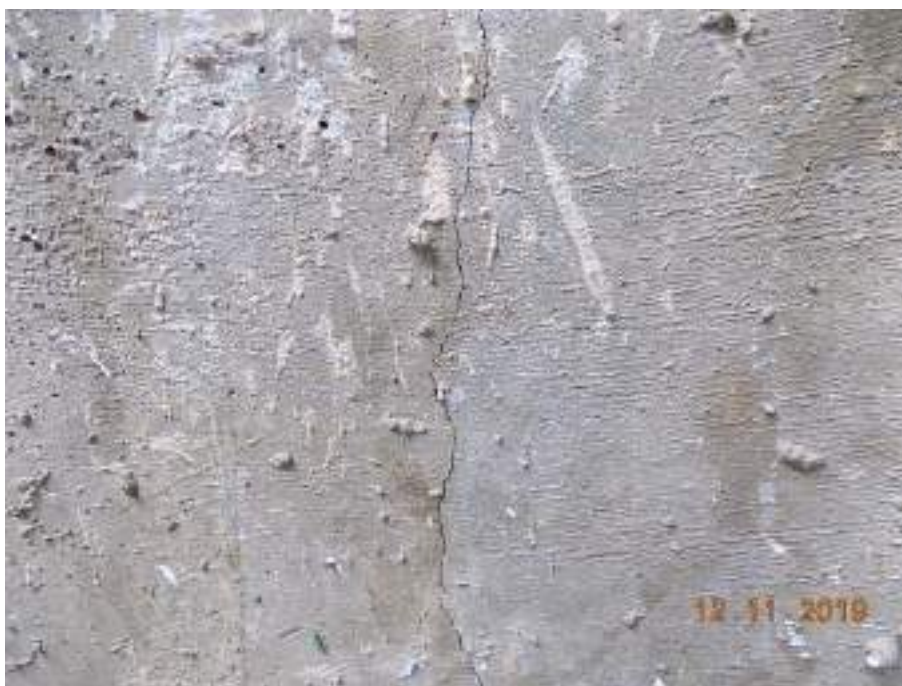
**FOTO 168**

Fissura de posicionamento vertical com abertura de 0,2mm no bloco de fundação BLC1, face Norte.

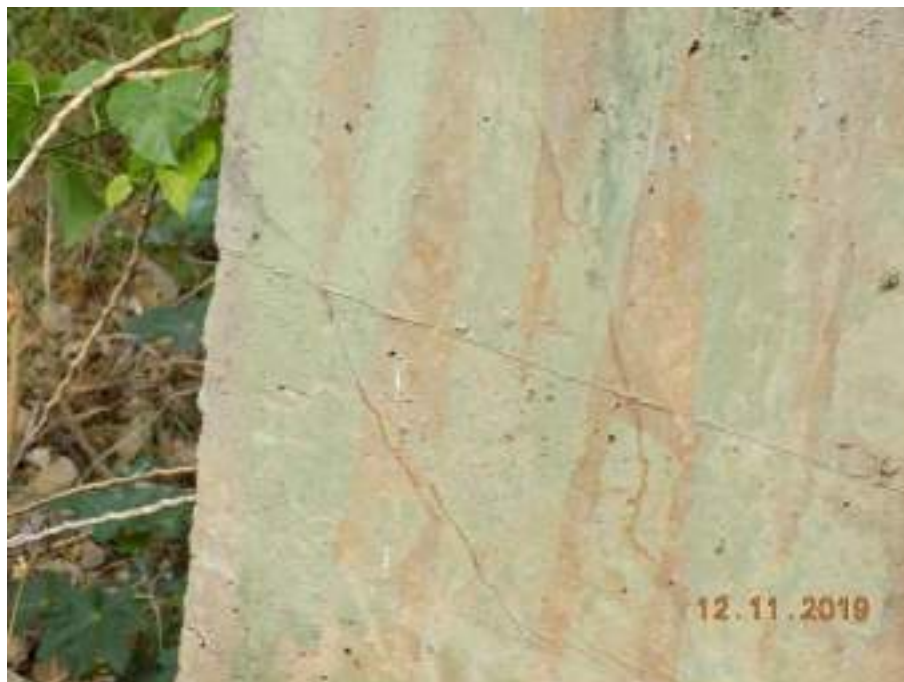
**FOTO 169**

Fissuras de posicionamento inclinado com abertura de 0,2mm no bloco de fundação BLC1, face Leste.

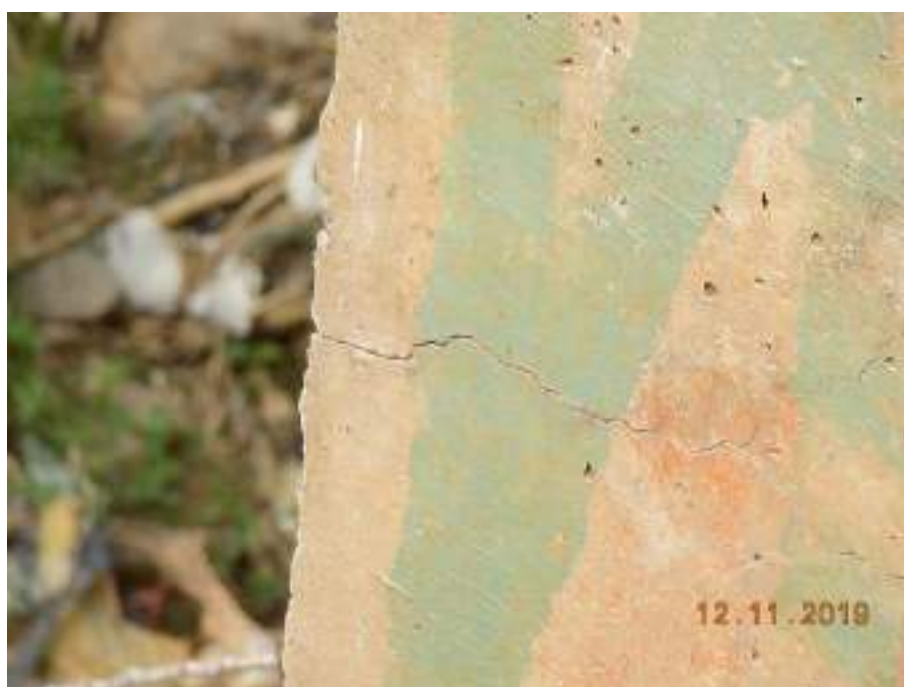
**FOTO 170**

Fissura de posicionamento horizontal com abertura de 0,2mm no bloco de fundação BLC1, face Leste.

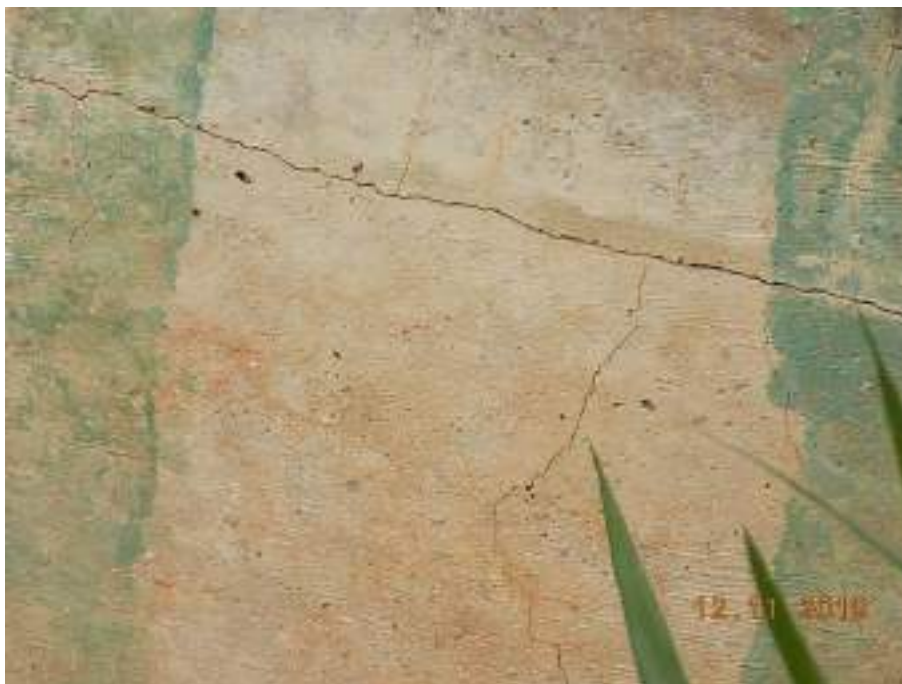
**FOTO 171**

Fissuras de posicionamento horizontal e vertical com abertura máxima de 0,3mm no bloco de fundação BLC1, face Leste.

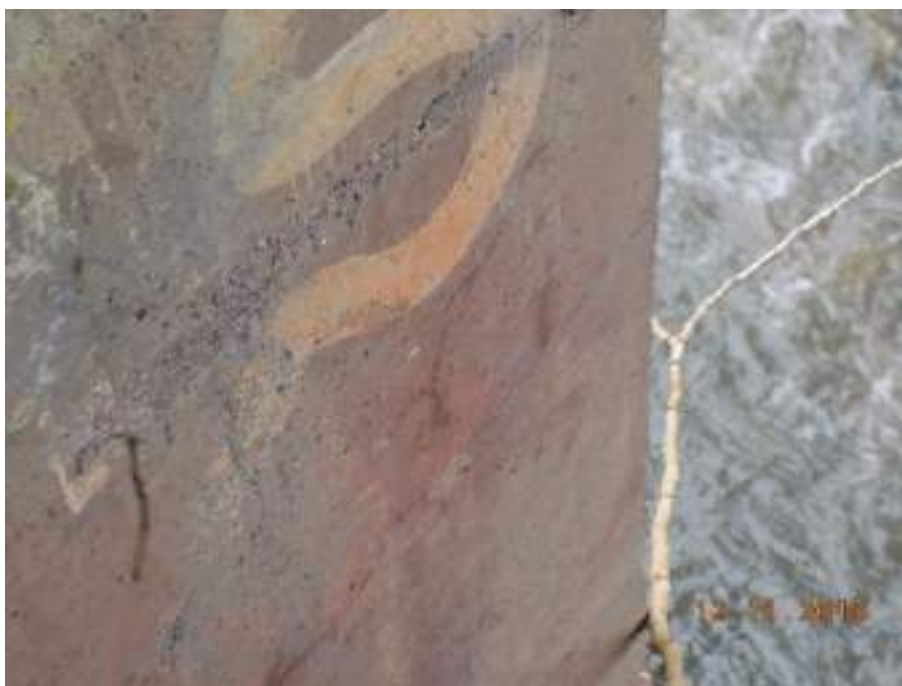
**FOTO 172**

Fissura de posicionamento inclinado com abertura de 0,3mm no bloco de fundação BLC1, face Oeste.

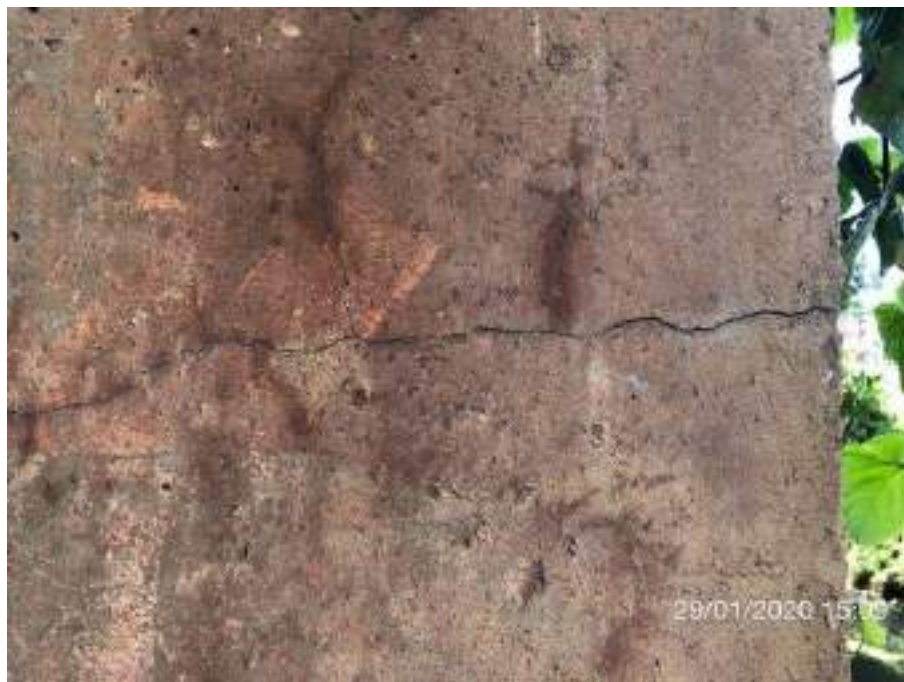
**FOTO 173**

Fissura de posicionamento horizontal com abertura de 0,4mm no bloco de fundação BLC1, face Oeste.

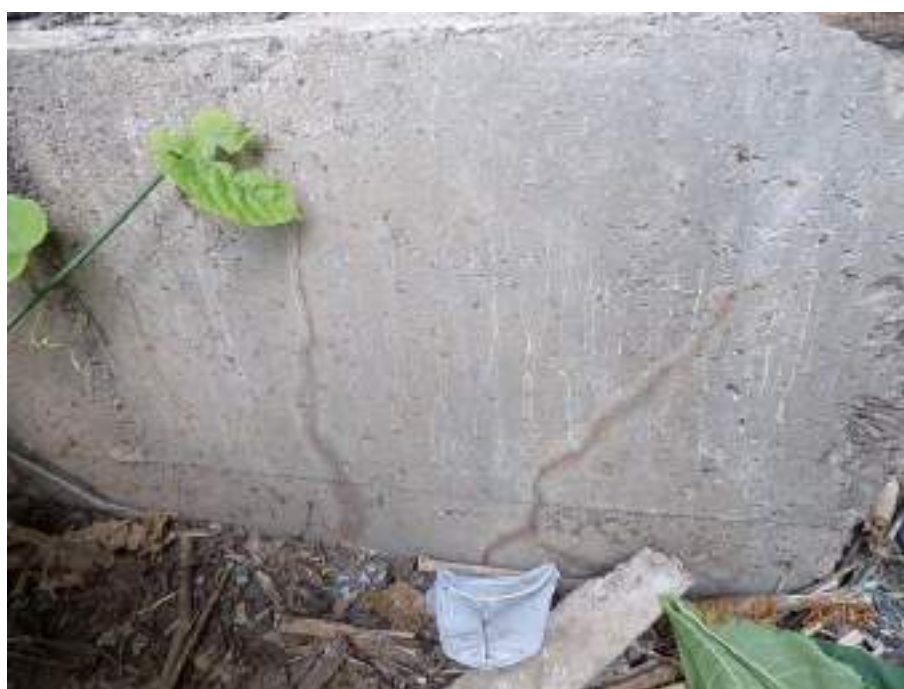
**FOTO 174**

Fissuras de posicionamento vertical e inclinado com abertura máxima de 0,3mm no bloco de fundação BLC3, face Leste.

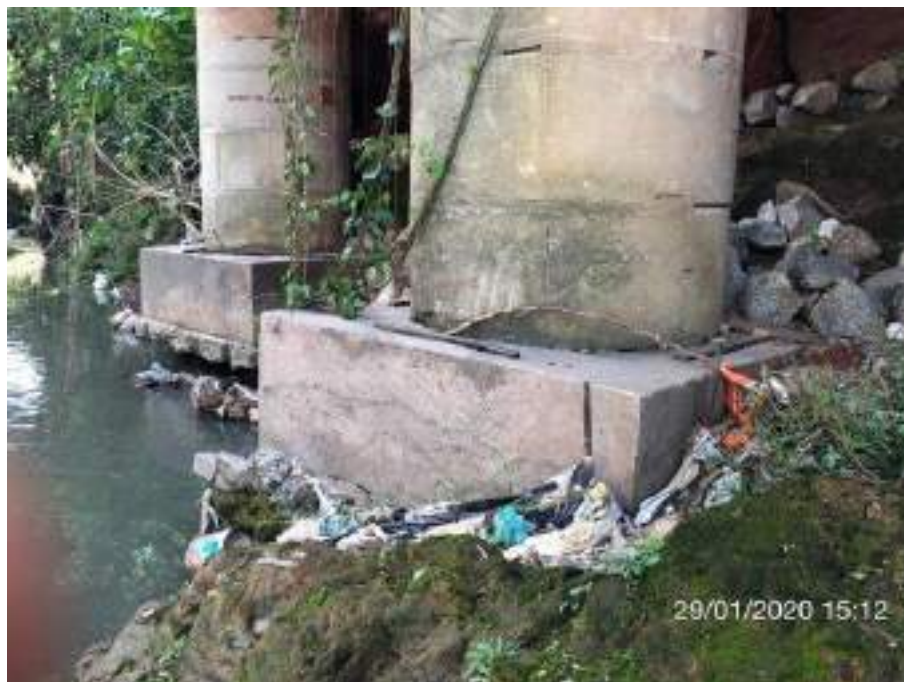
**FOTO 175**

Fissura de posicionamento horizontal com abertura de 0,3mm no bloco de fundação BLC4, face Sul.

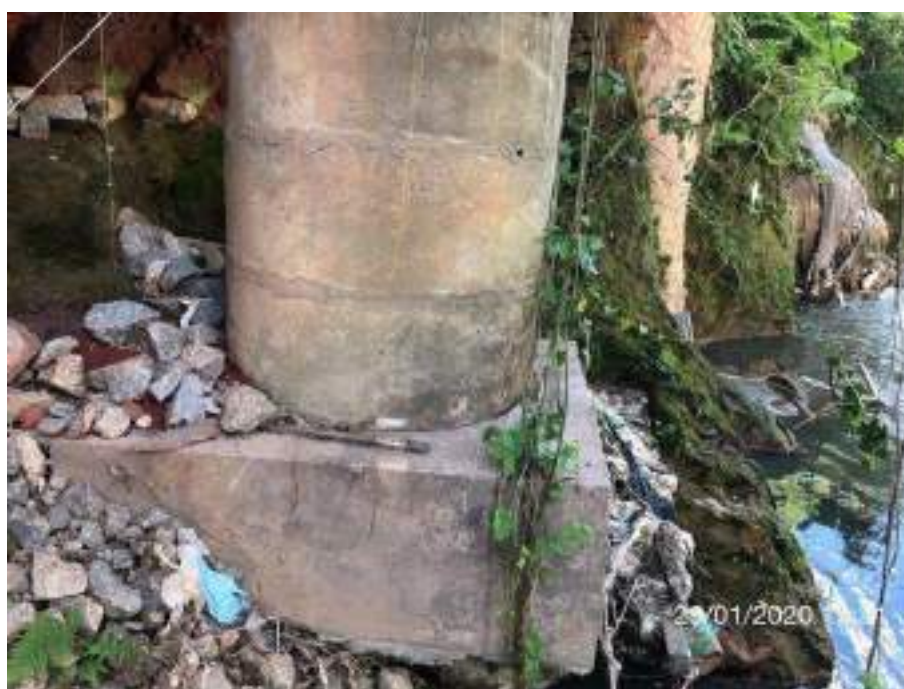
**FOTO 176**

Fissuras de posicionamento vertical com abertura de 0,3mm no bloco de fundação BLC4, face Oeste.

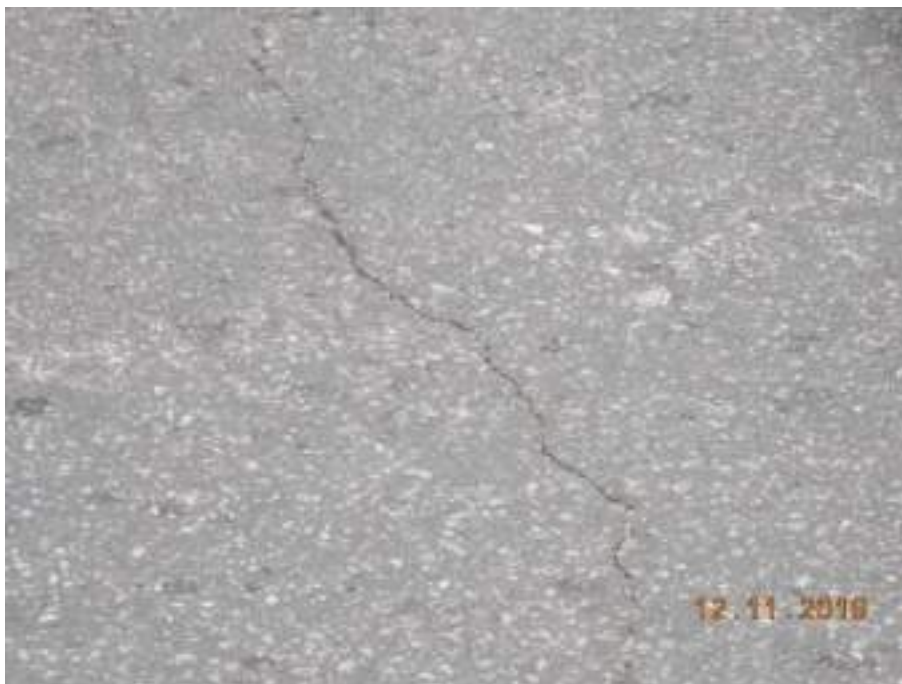
**FOTO 185**

Fissura de posicionamento predominantemente transversal com abertura  $>1,5\text{mm}$  no pavimento asfáltico no encontro ENC1.

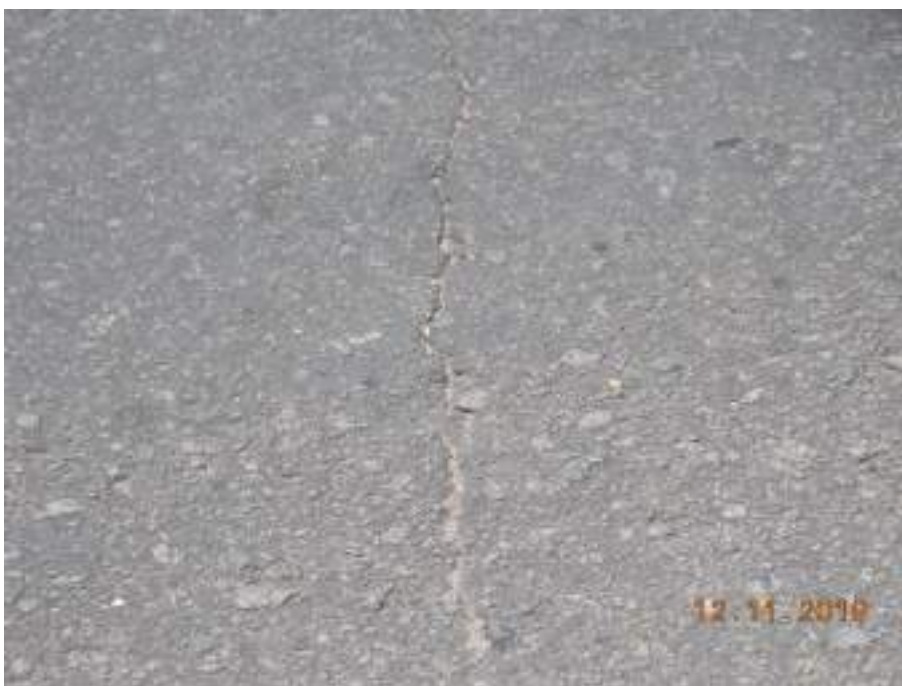
**FOTO 186**

Fissura de posicionamento predominantemente transversal com abertura de  $0,7\text{mm}$  no pavimento asfáltico no vão 3.

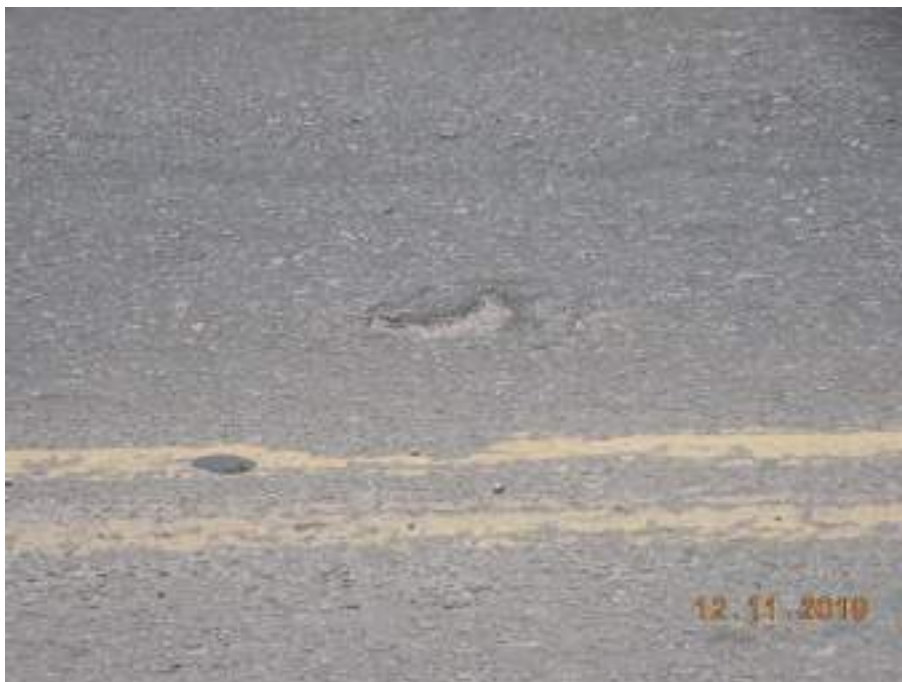
**FOTO 187**

Deterioração do pavimento asfáltico, em ponto localizado, no vão 7. Notar sinalização horizontal do pavimento com faixas parcialmente apagadas.

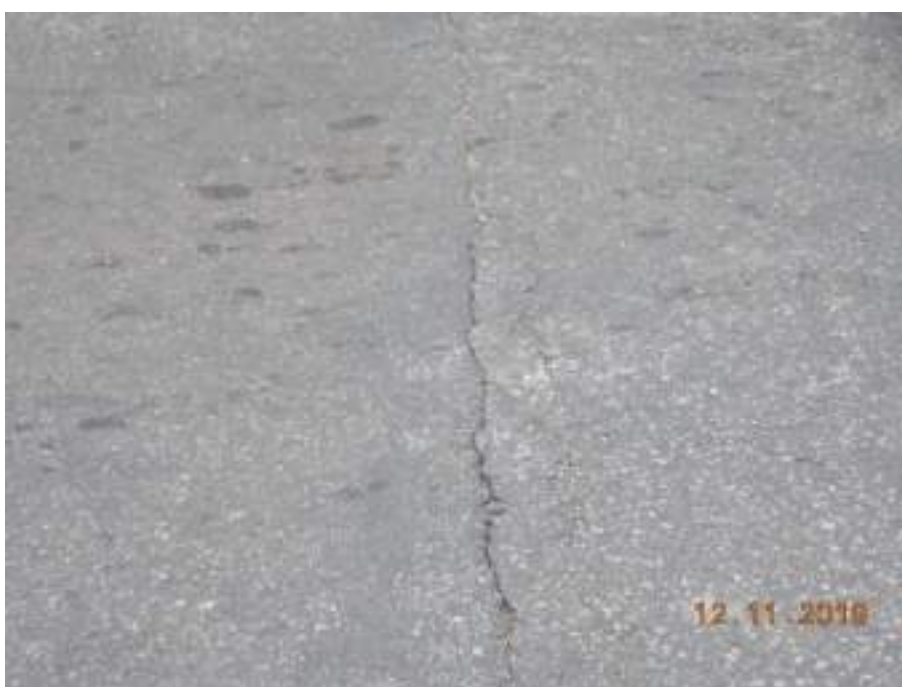
**FOTO 188**

Junta de encontro ENC1 (apoio AP1) encoberta pelo pavimento asfáltico com trinca no alinhamento.

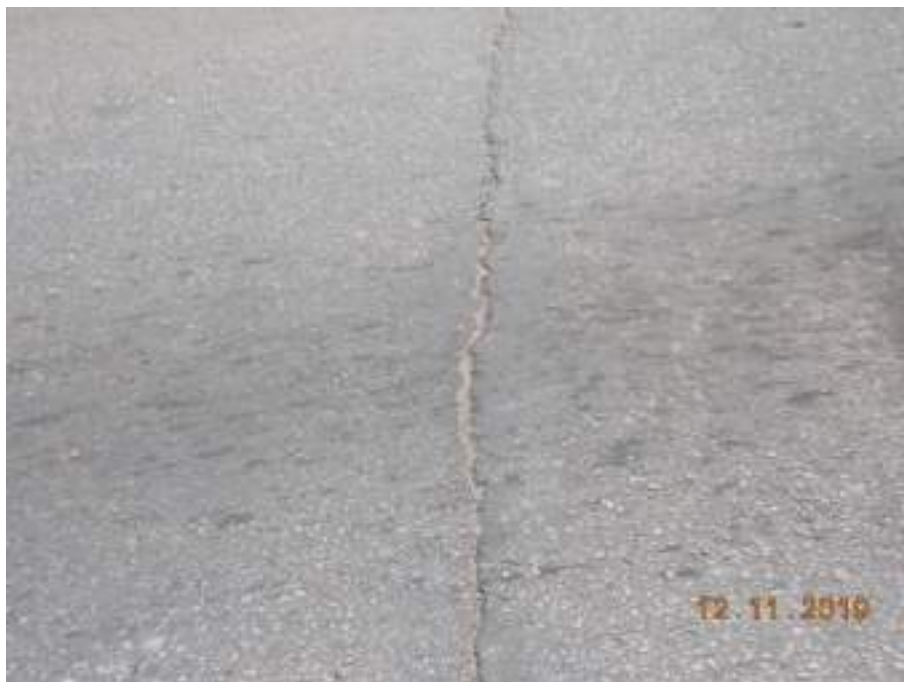
**FOTO 189**

Junta de encontro ENC2 (apoio AP8) encoberta pelo pavimento asfáltico com trinca no alinhamento.

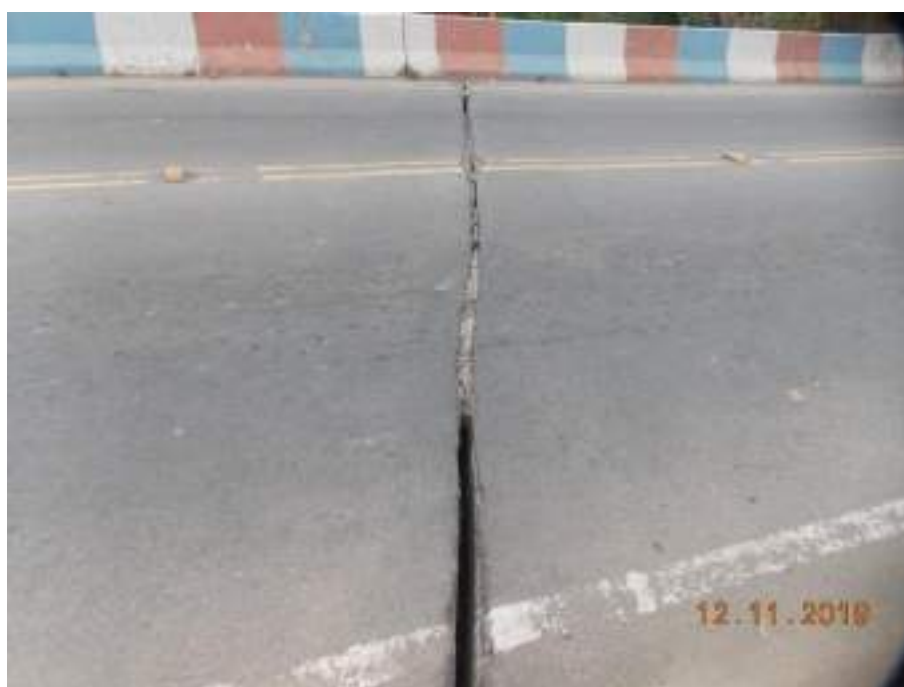
**FOTO 190**

Junta de dilatação na região do apoio AP2 encoberta parcialmente pelo pavimento asfáltico sem material de vedação.
