## **ANEXO II – TABELAS DE ANOMALIAS**

Viaduto Josias Luz - Franco da Rocha/SP.

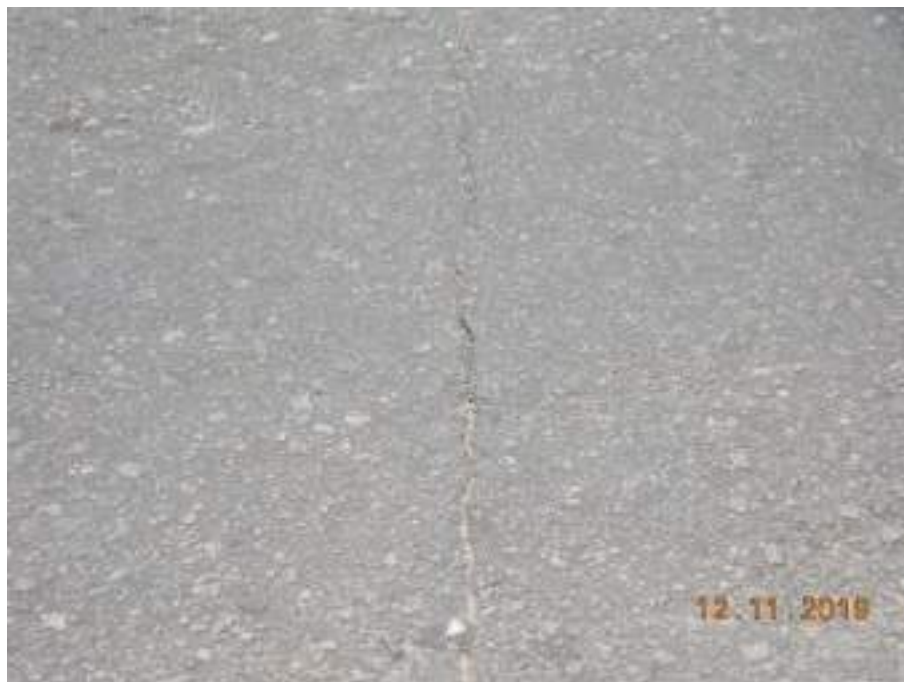
**FOTO 191**

Fissura de abertura  $>1,5\text{mm}$  no pavimento asfáltico na região da laje elástica da linha de apoio AP3.

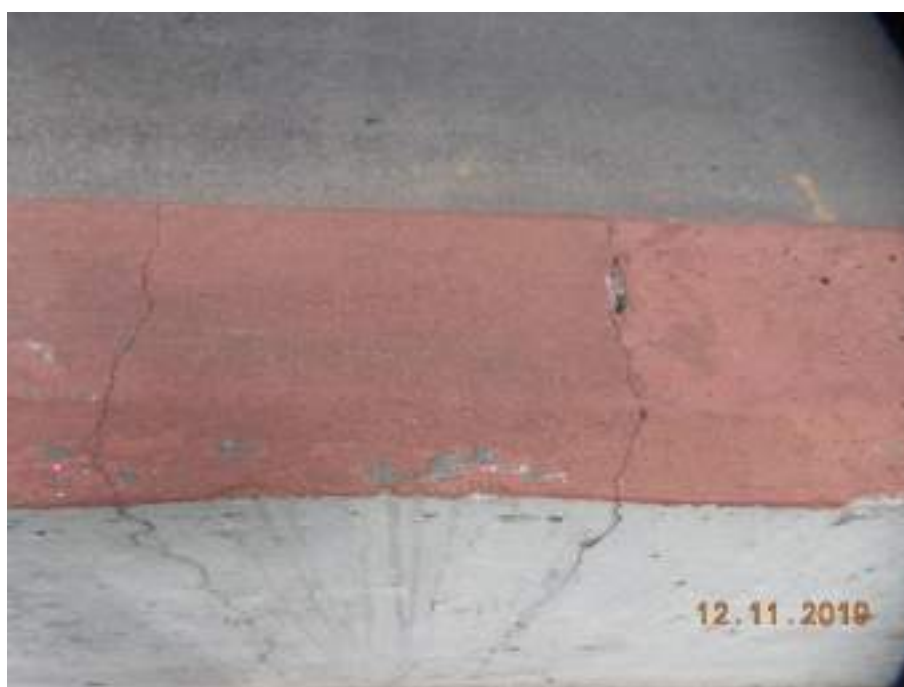
**FOTO 192**

Fissuras passantes de posicionamento vertical com abertura de  $0,1\text{mm}$  na barreira rígida BR1, vão 1.

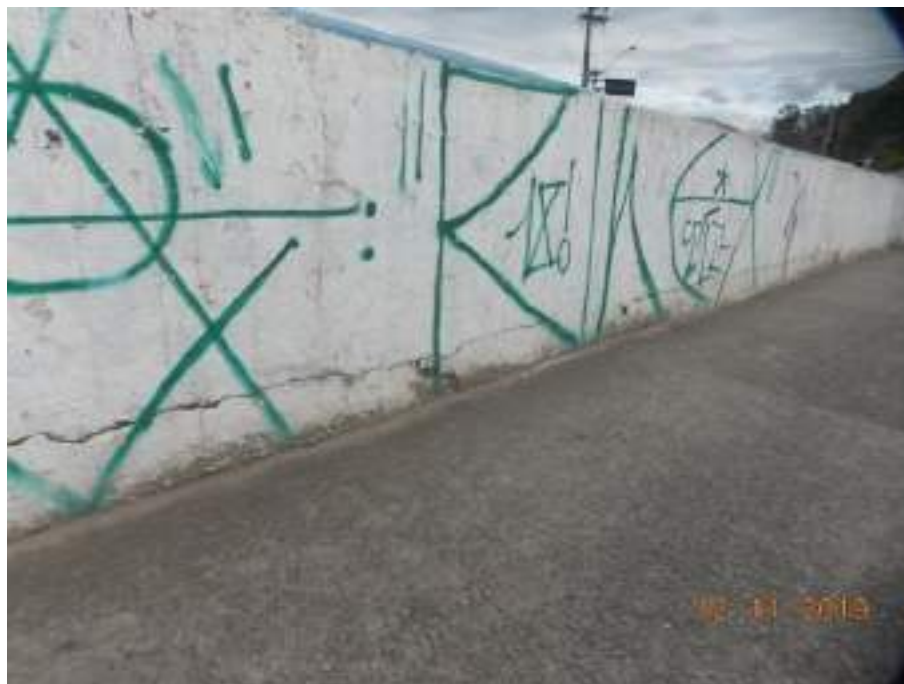
**FOTO 193**

Fissura de posicionamento horizontal com abertura  $>1,5\text{mm}$  na barreira rígida BR1, vão 1, face Leste.

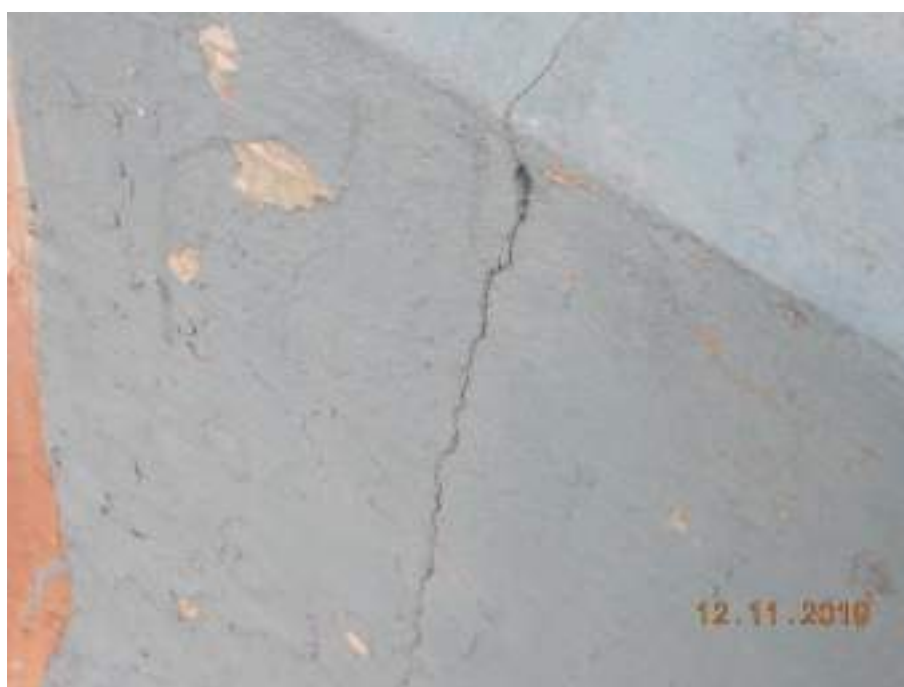
**FOTO 194**

Fissura passante de posicionamento vertical com abertura de  $0,1\text{mm}$  na barreira rígida BR2, vão 1.

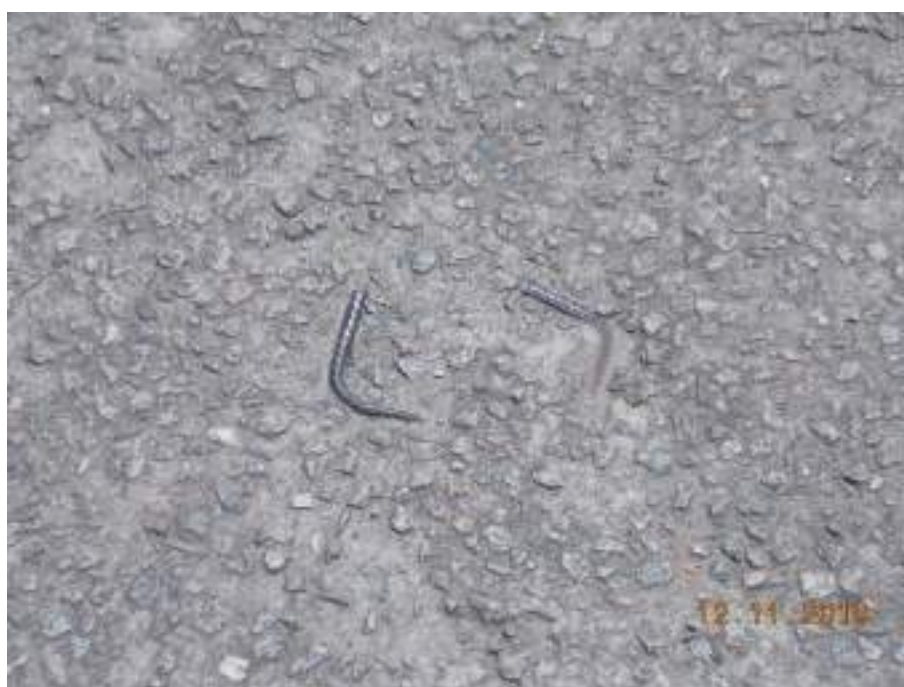
**FOTO 202**

Armadura exposta e corroída, em pontos localizados, no passeio OS, face superior, vão 4.

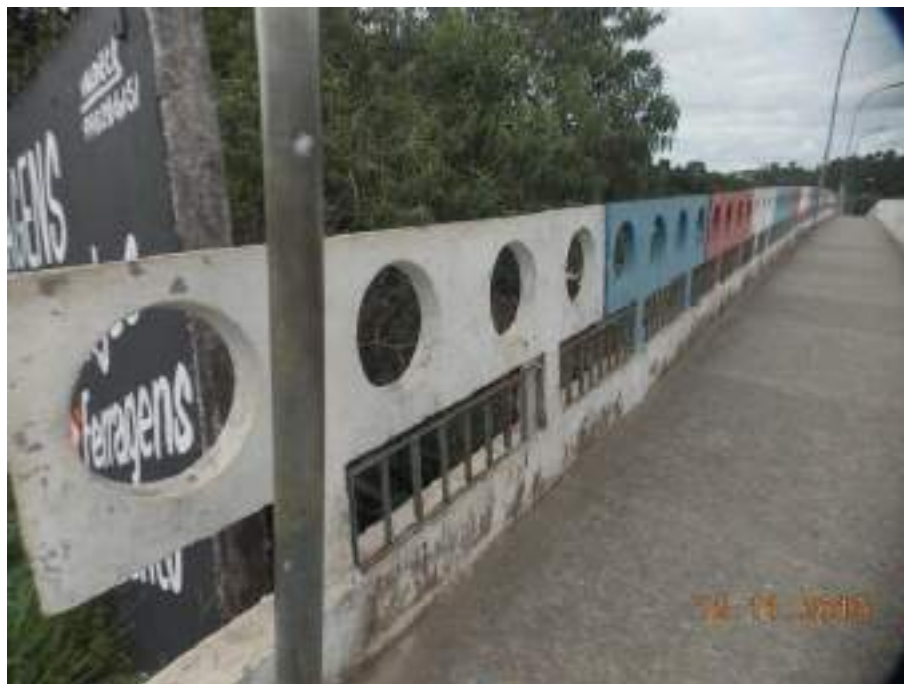
**FOTO 203**

Destacamento da pintura superficial de forma generalizada nos módulos dos guarda-corpos.
