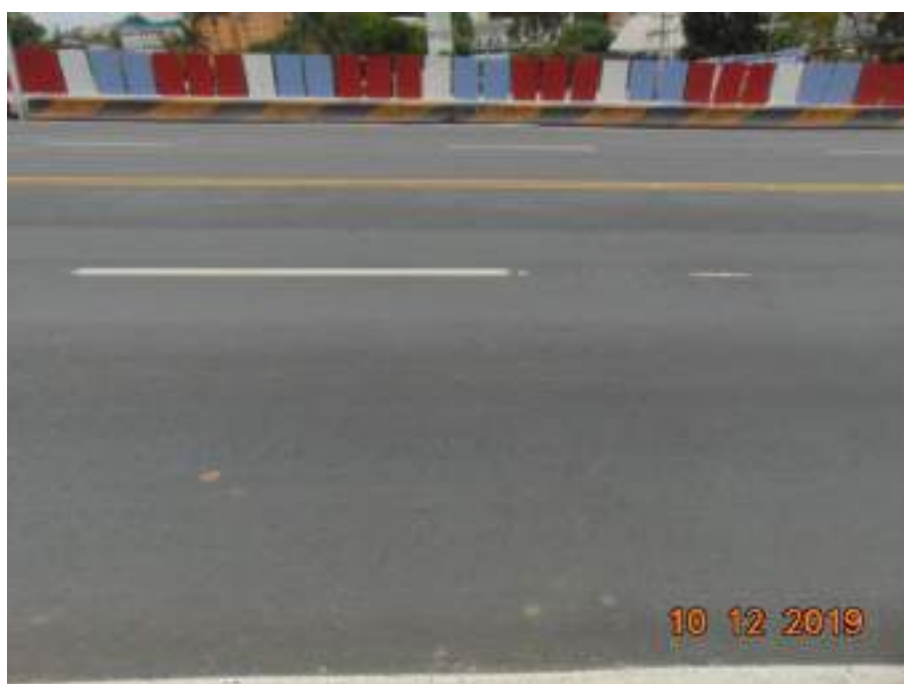
**FOTO 077**

Viaduto Donald Savazoni - Franco da Rocha/SP.

Vista da junta de dilatação JD1, sobre a linha de apoio AP5, recoberta pelo pavimento asfáltico, com trincas e danos no alinhamento.

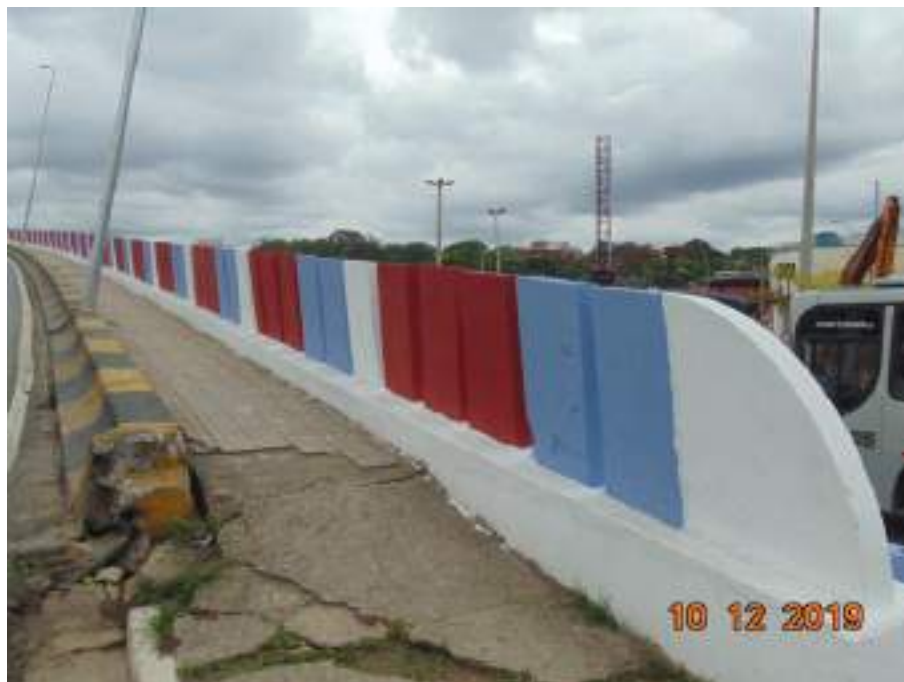
**FOTO 084**

Viaduto Donald Savazoni - Franco da Rocha/SP.  
Vista do guarda-corpos GC1.

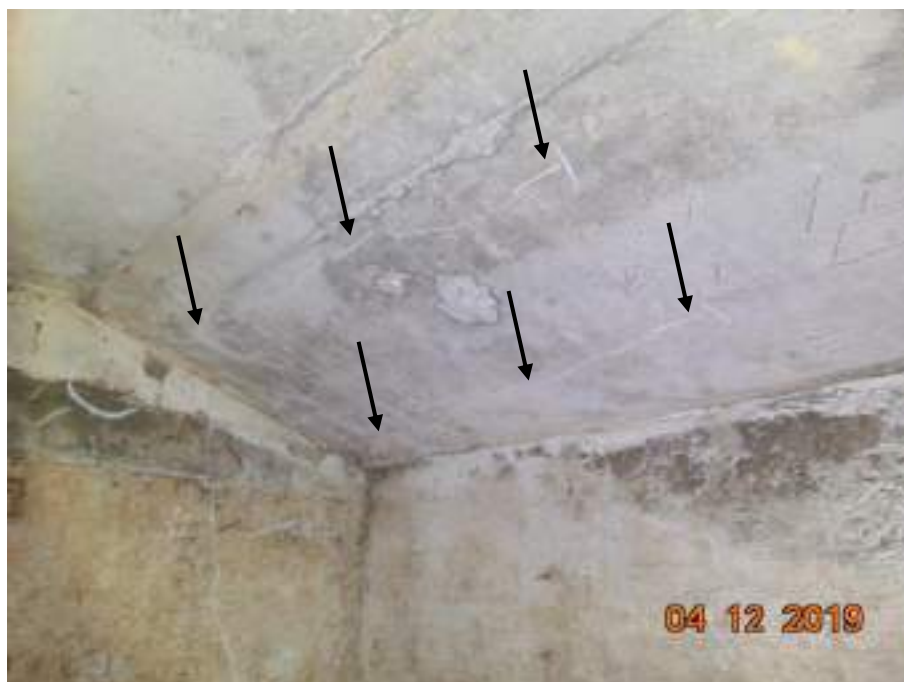
**FOTO 097**

Fissuras com posicionamento longitudinal e abertura máxima de 0,2mm na laje superior LS, face Inferior, vão 5, entre as almas internas ALI2 e ALI3, e entre as vigas transversinas VT23 e VT24.

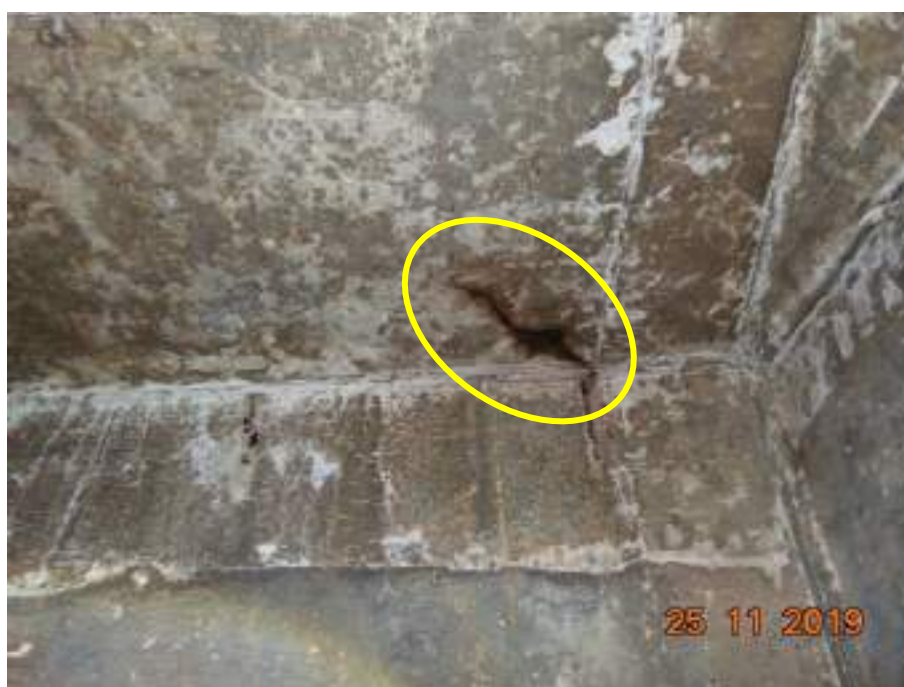
**FOTO 098**

Fissura com umidade, com posicionamento diagonal e abertura máxima de 0,3mm na laje superior LS, face Inferior, vão 8, entre as almas internas ALI2 e ALI3, e entre as vigas transversinas VT37 e VT38.

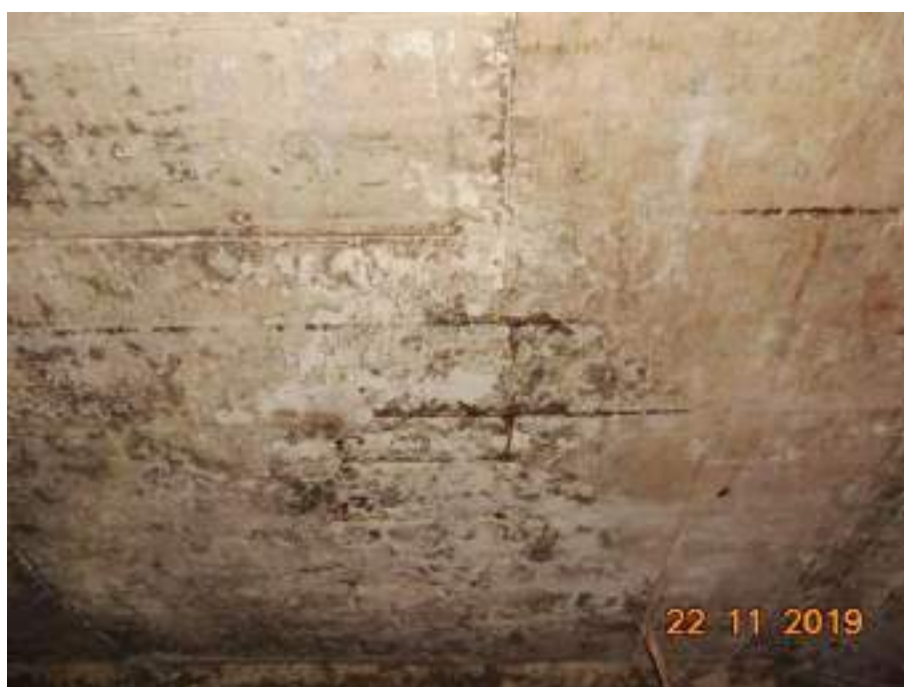
**FOTO 100**

Concreto segregado com armadura exposta e corroída na laje superior LS, face Inferior, vão 9, entre as almas internas ALI1 e ALI2, e entre as vigas transversinas VT42 e VT43.

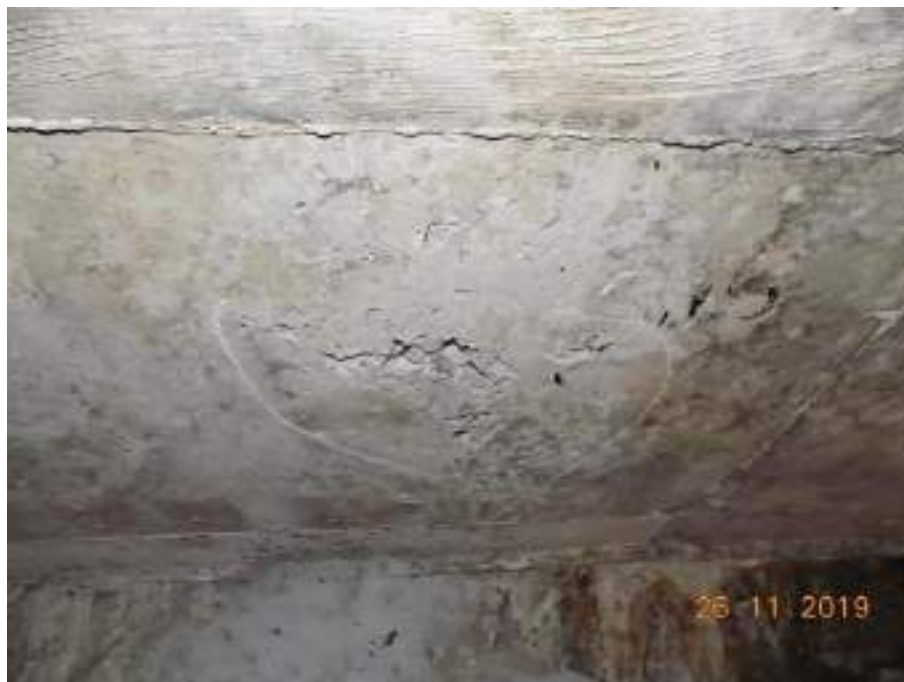
**FOTO 101**

Concreto segregado na laje superior LS, face Inferior, vão 8, entre as almas internas ALI1 e ALI2, e entre as vigas transversinas VT41 e VT42.

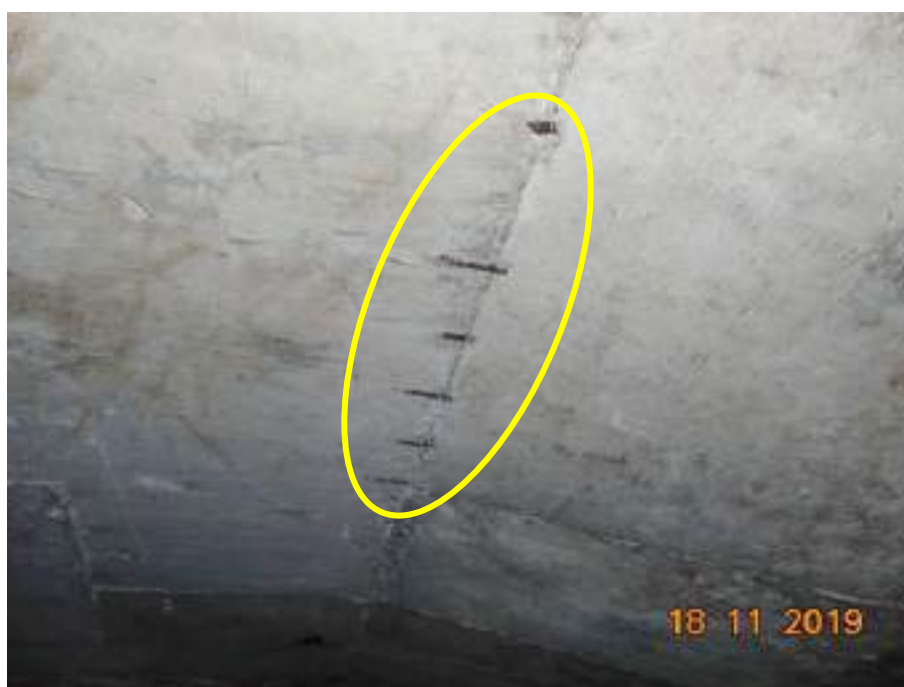
**FOTO 102**

Armadura exposta e corroída na laje superior LS, face Inferior, vão 9, entre as almas internas ALI2 e ALI3, e entre as vigas transversinas VT42 e VT43.

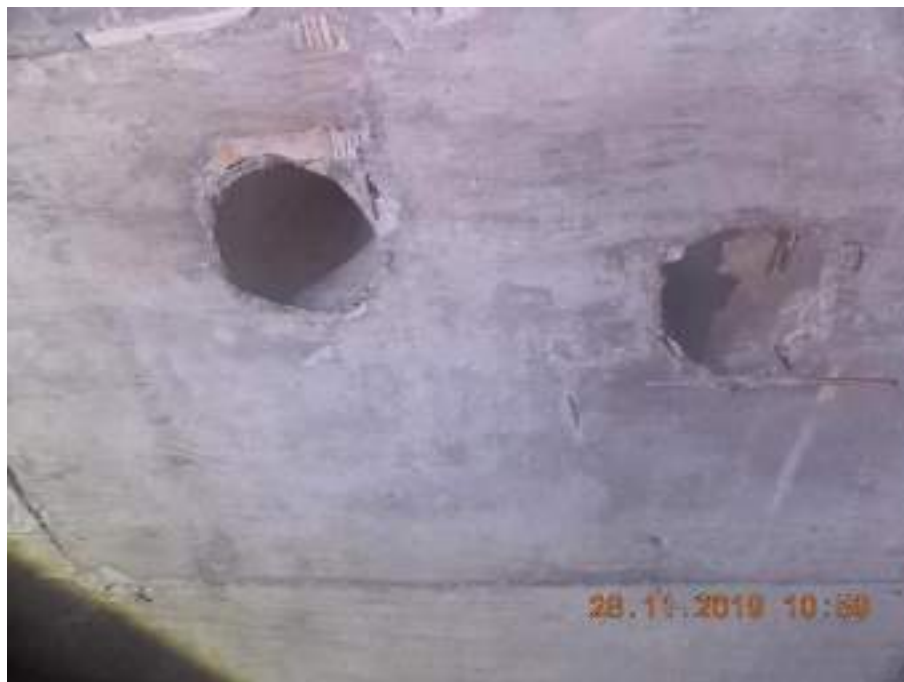
**FOTO 103**

Furos, provável pontos de extração de corpos de prova, na laje superior LS, face Inferior, vão 2, entre as almas internas ALI2 e ALI3, e entre as vigas transversinas VT5 e VT6.

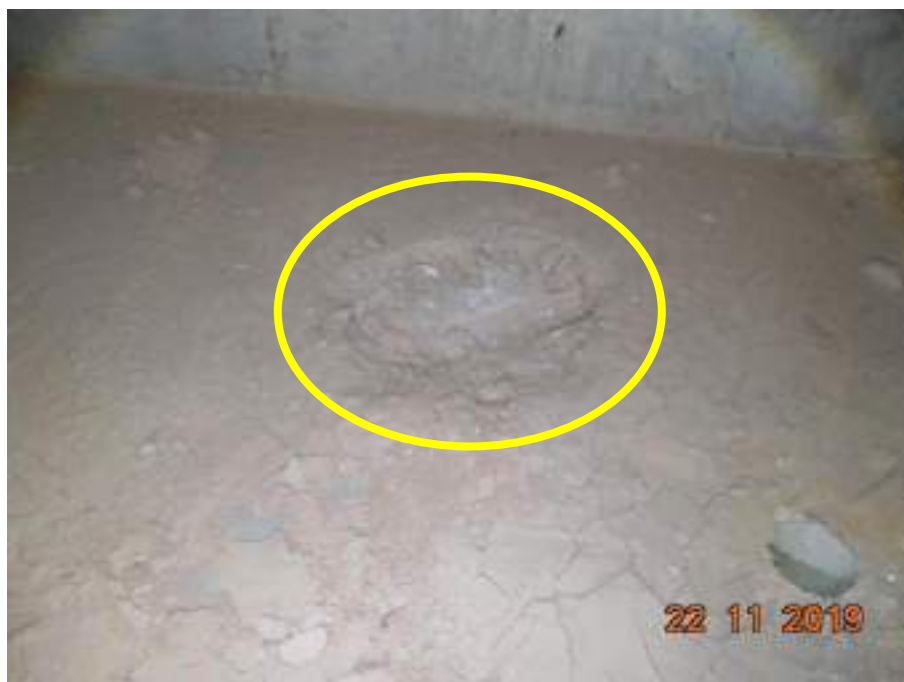
**FOTO 117**

Concreto disgregado, em ponto localizado, na laje inferior LI, face Superior, vão 9, entre as almas internas ALI1 e ALI2, e entre as vigas transversinas VT46 e VT47.

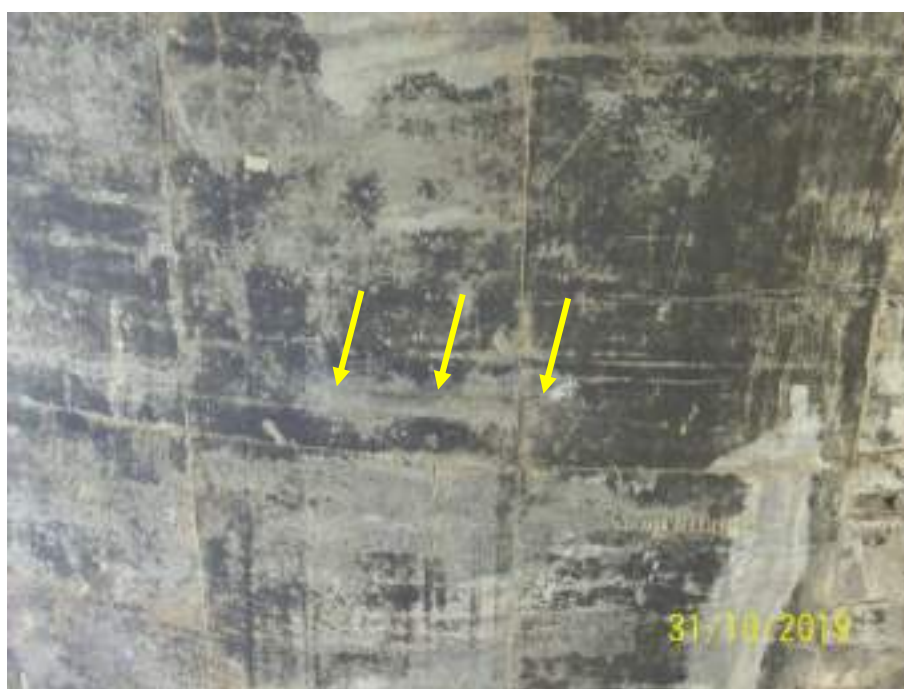
**FOTO 120**

Fissura com eflorescência, com posicionamento transversal e abertura máxima de 0,2mm na laje inferior LI, face Inferior, vão 3.

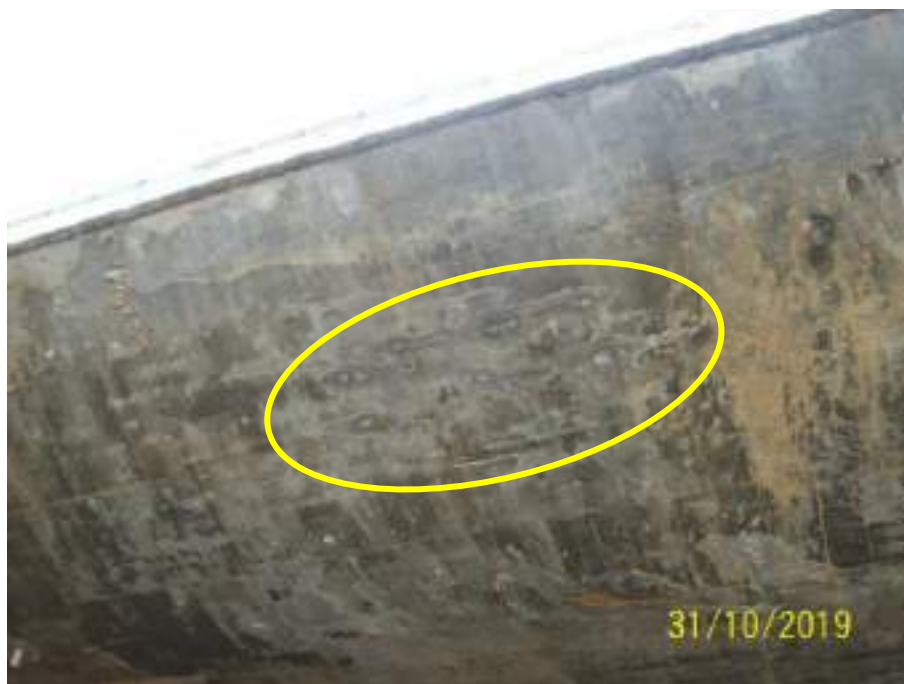
**FOTO 121**

Fissuras com eflorescência, com posicionamento longitudinal e abertura máxima de 0,2mm na laje inferior LI, face Inferior, vão 3.

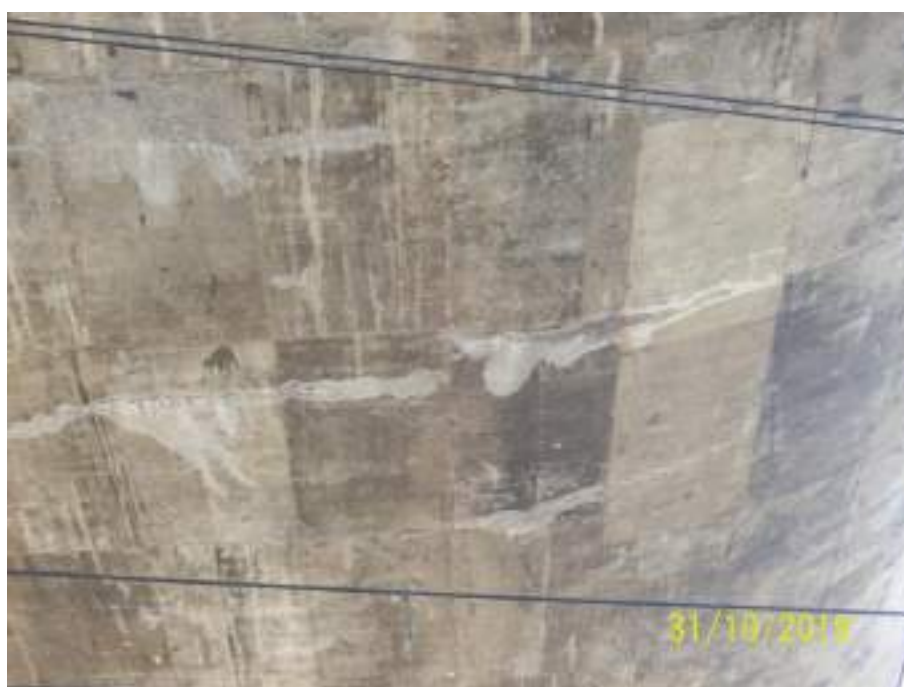
**FOTO 122**

Fissuras com eflorescência, com posicionamento transversal e abertura máxima de 0,3mm na laje inferior LI, face Inferior, vão 4.

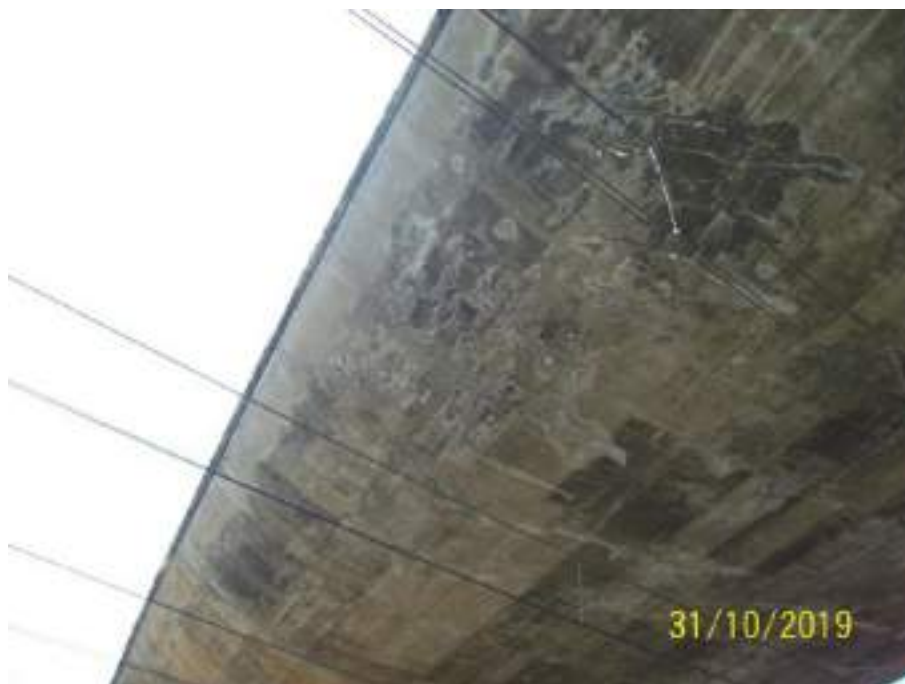
**FOTO 123**

Fissuras com eflorescência, com posicionamento longitudinal ou diagonal e abertura máxima de 0,3mm na laje inferior LI, face Inferior, vão 4.

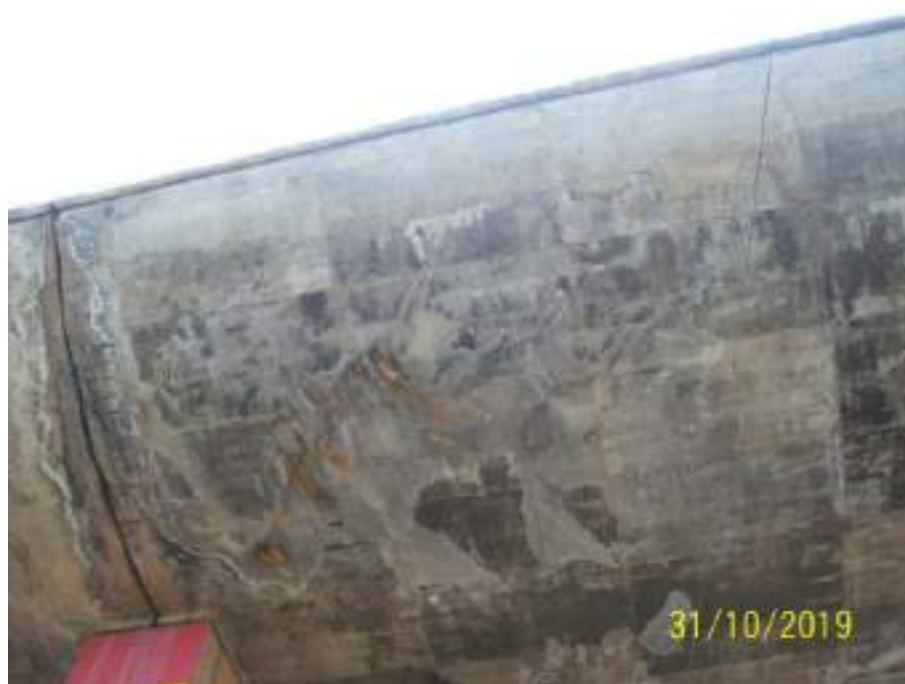
**FOTO 124**

Fissuras com eflorescência, com posicionamento diagonal e abertura máxima de 0,4mm na laje inferior LI, face Inferior, vão 4.

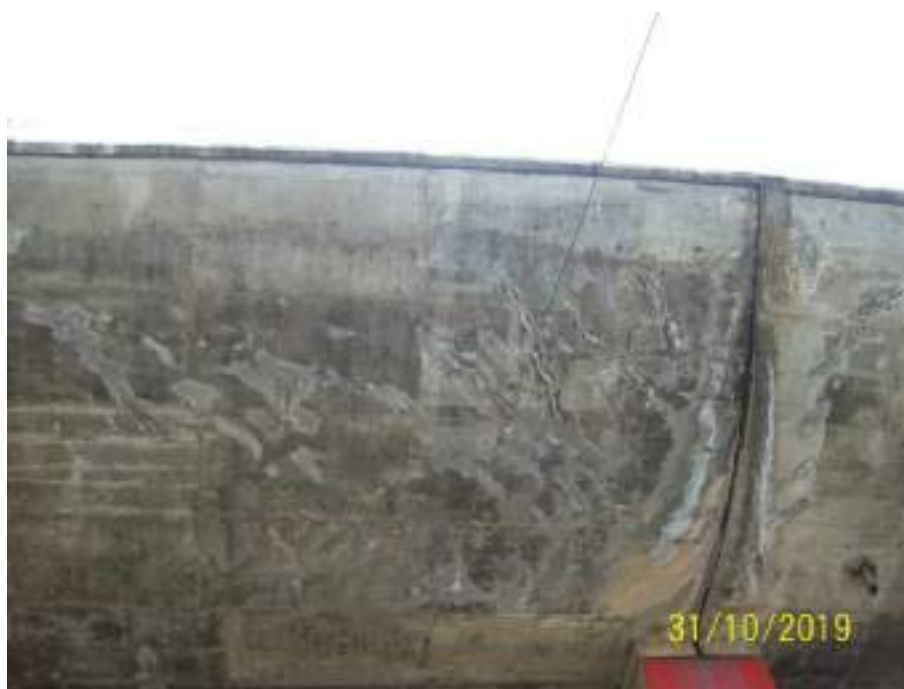
**FOTO 126**  
Fissuras com eflorescência, com posicionamento diagonal e abertura máxima de 0,3mm na laje inferior LI, face Inferior, vão 4.

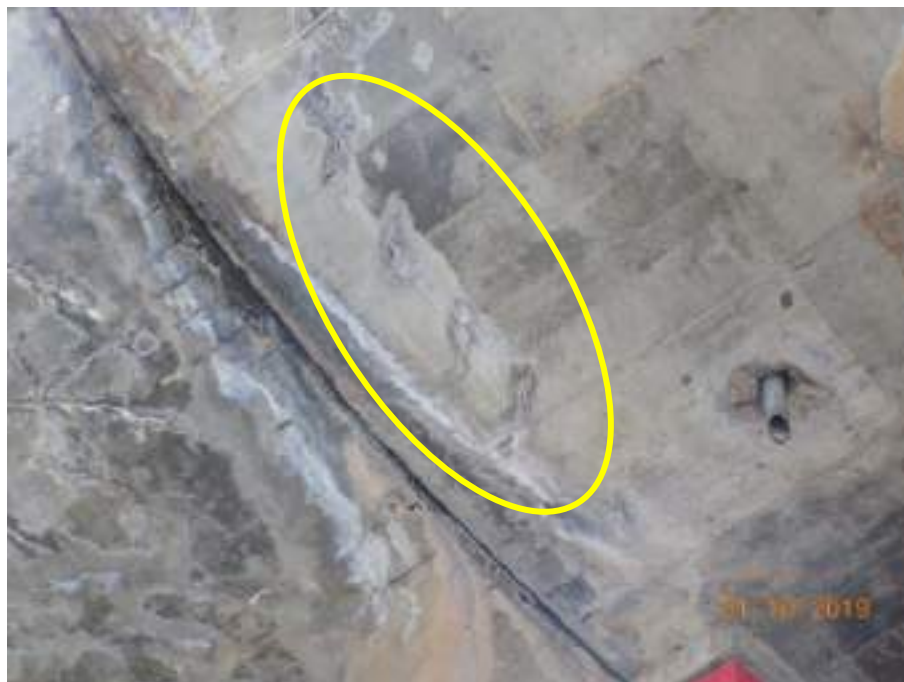
**FOTO 127**

Fissuras com eflorescência, com posicionamento diagonal e abertura máxima de 0,3mm na laje inferior LI, face Inferior, vão 5.

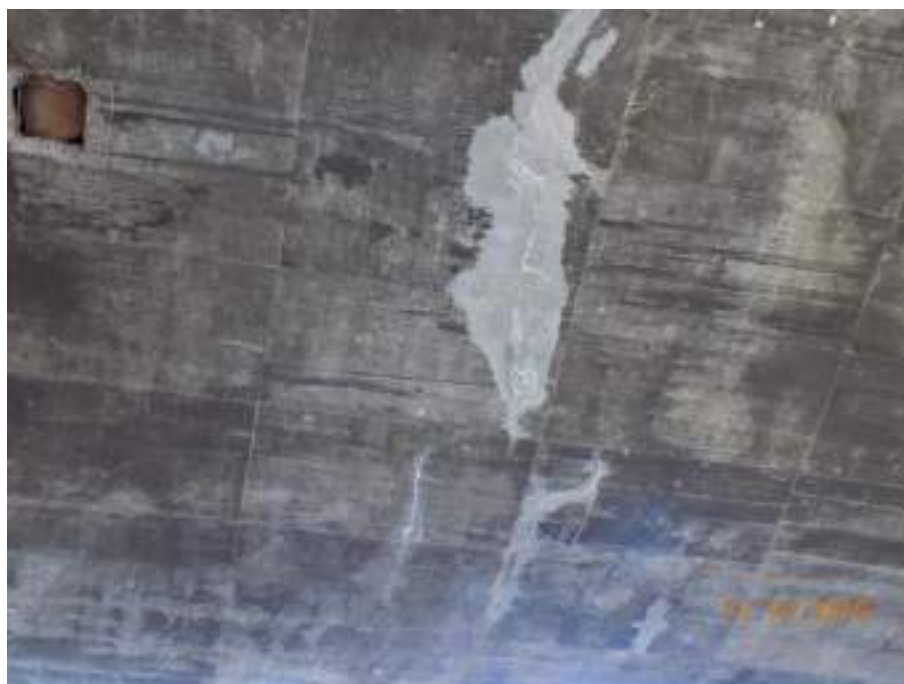
**FOTO 128**

Fissuras com eflorescência, com posicionamento transversal e abertura máxima de 0,3mm na laje inferior LI, face Inferior, vão 6.

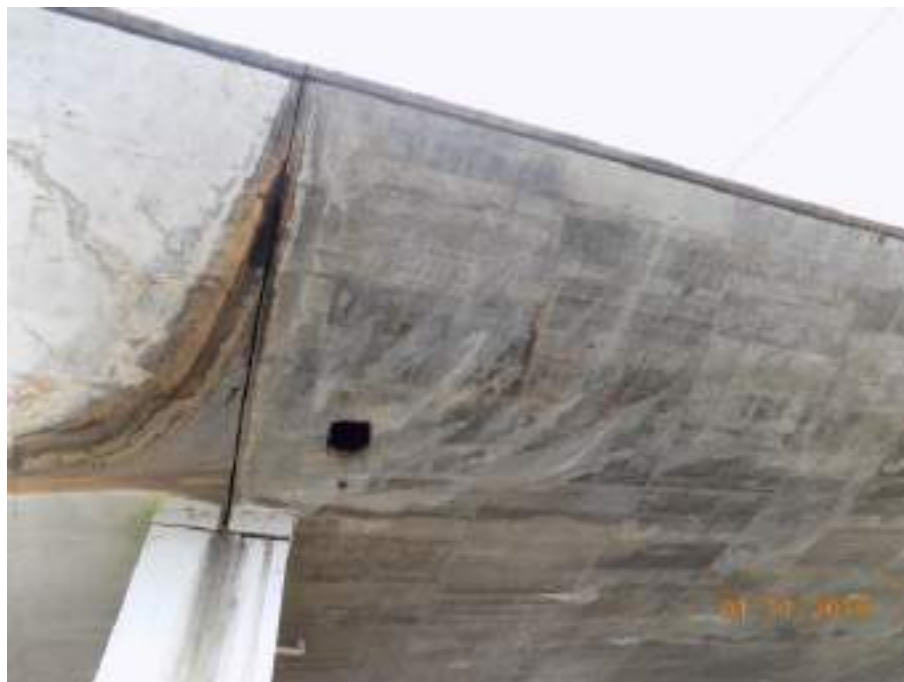
**FOTO 129**

Fissuras com eflorescência, com posicionamento diagonal e abertura máxima de 0,3mm na laje inferior LI, face Inferior, vão 7.

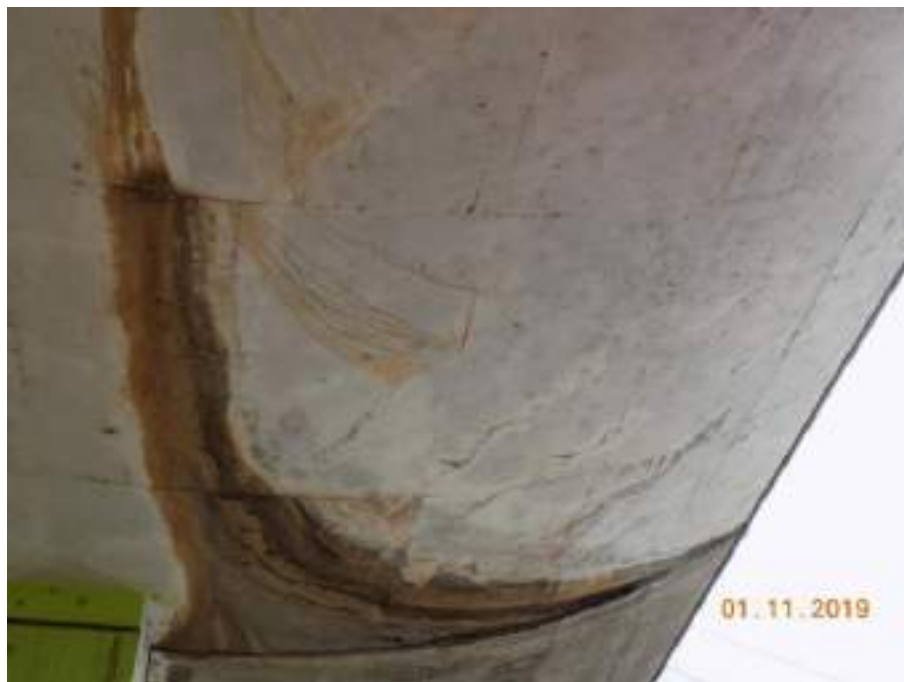
**FOTO 131**

Fissuras com eflorescência, com posicionamento diagonal e abertura máxima de 0,3mm na laje inferior LI, face Inferior, vão 8.

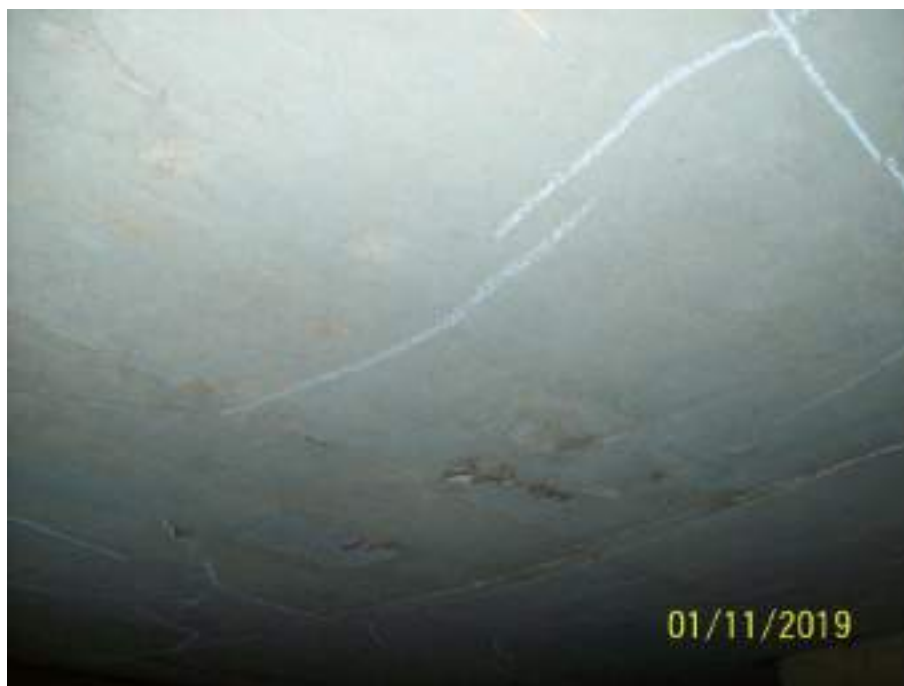
**FOTO 132**

Fissuras com posicionamento diverso e abertura máxima de 0,1mm na laje inferior LI, face Inferior, vão 10.

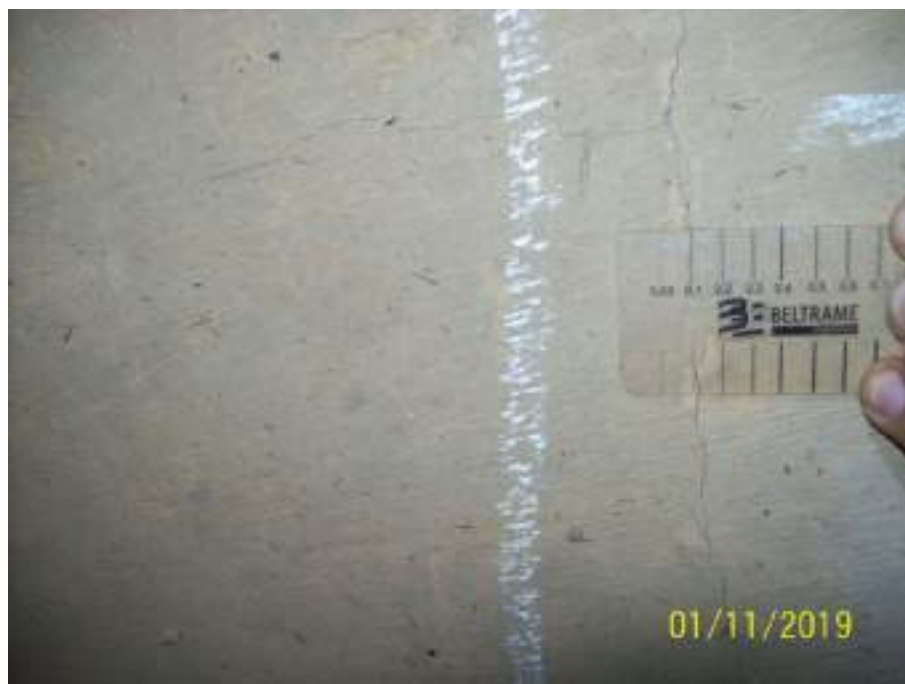
**FOTO 133**

Fissuras com posicionamento diverso e abertura máxima de 0,1mm na laje inferior LI, face Inferior, vão 10.

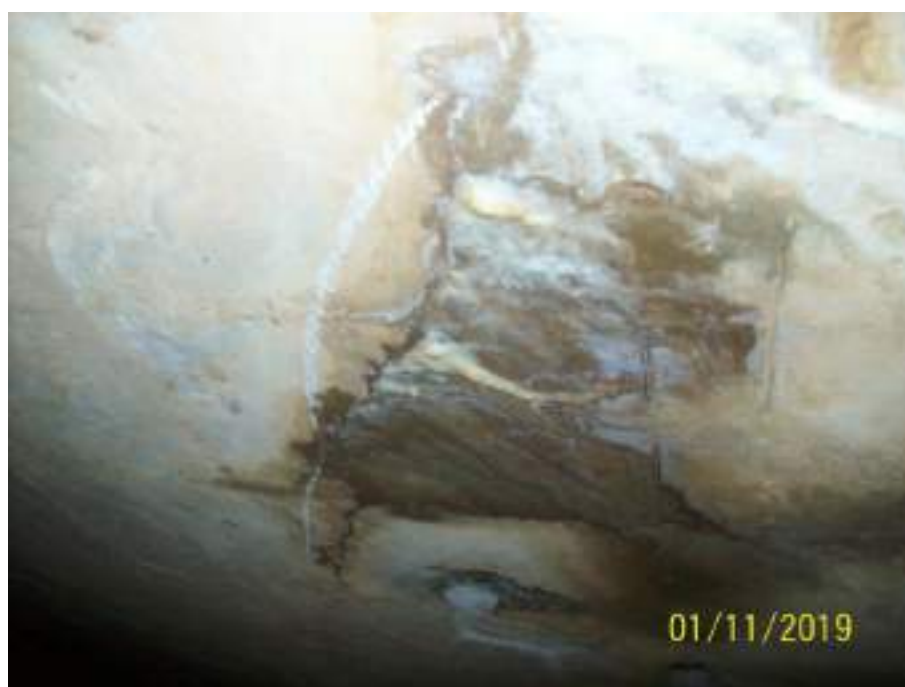
**FOTO 134**

Fissura com eflorescência, com posicionamento diagonal e abertura máxima de 0,2mm na laje inferior LI, face Inferior, vão 10.

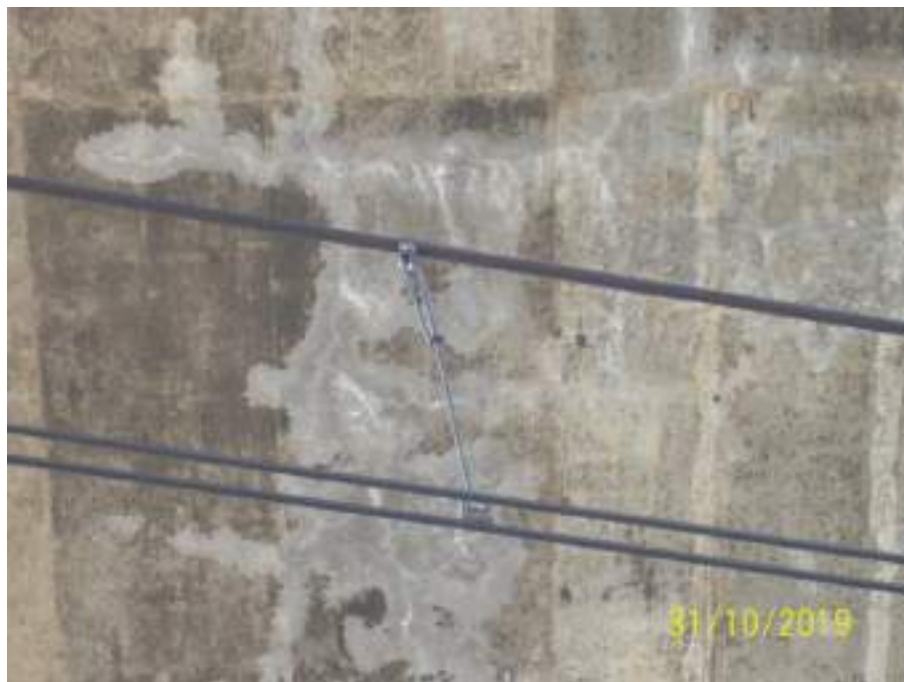
**FOTO 135**

Fissuras mapeadas, com eflorescência, na laje inferior LI, face Inferior, vão 4.

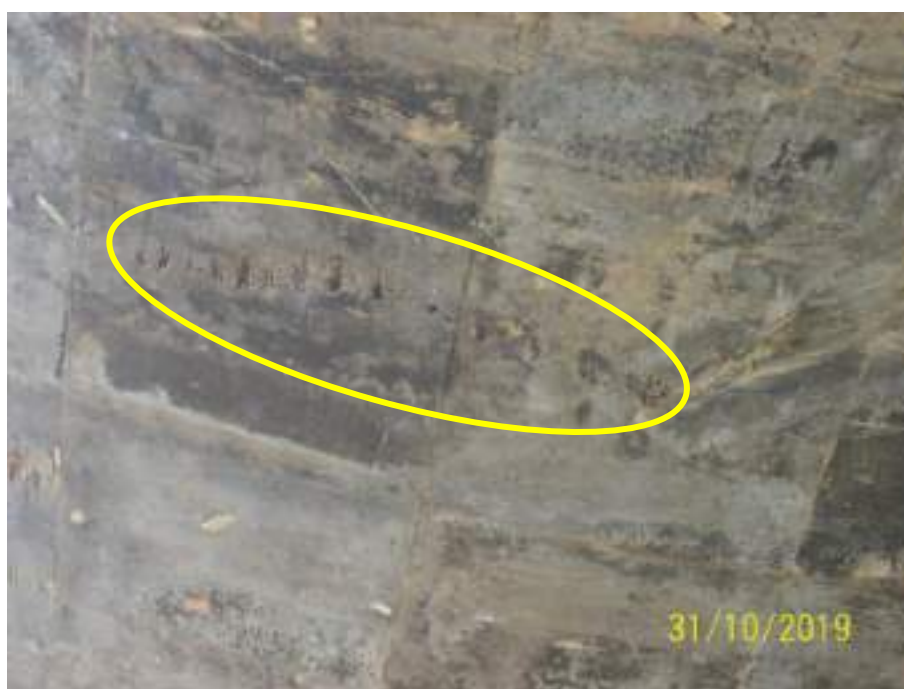
**FOTO 138**

Concreto segregado com armadura exposta e corroída na laje inferior LI, face Inferior, vão 3.

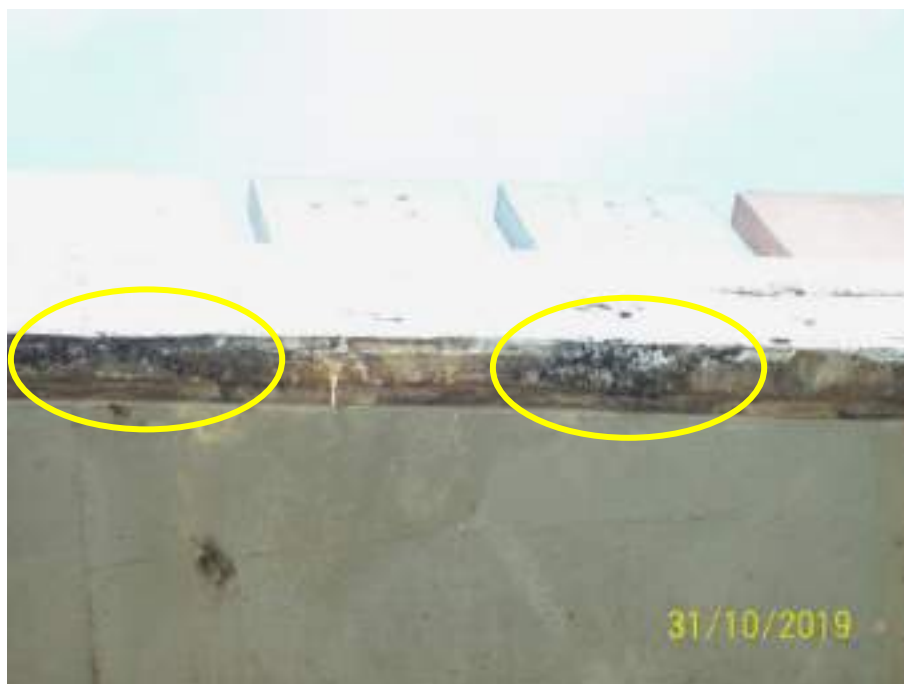
**FOTO 139**

Concreto segregado na laje inferior LI, face Inferior, vão 2, região da pingadeira.

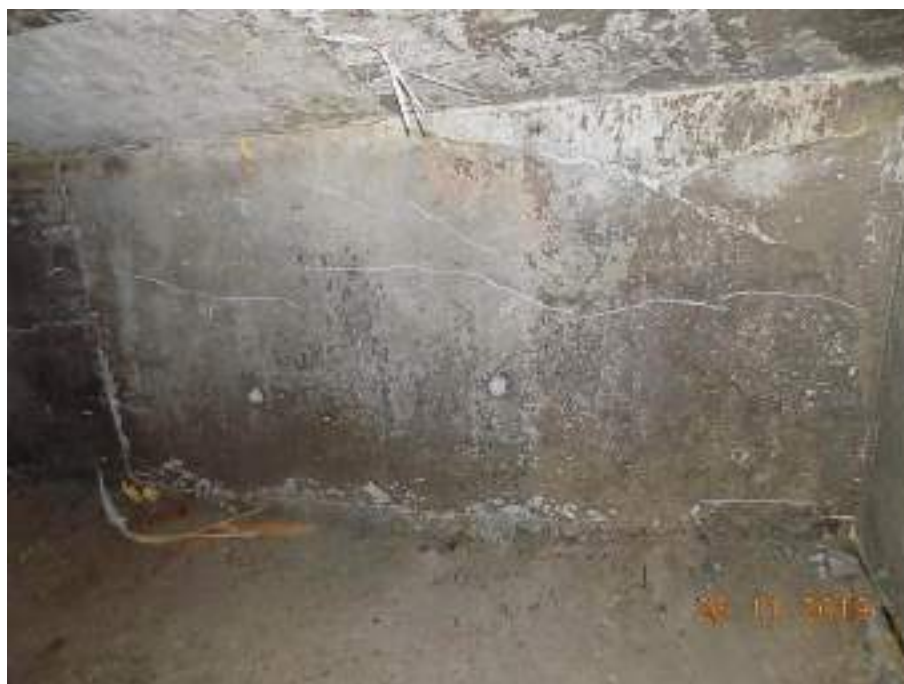
**FOTO 162**

Fissuras com posicionamento horizontal ou inclinado e abertura máxima de 0,8mm na alma interna ALI2, face Leste, vão 8, entre as vigas transversinas VT37 e VT38.

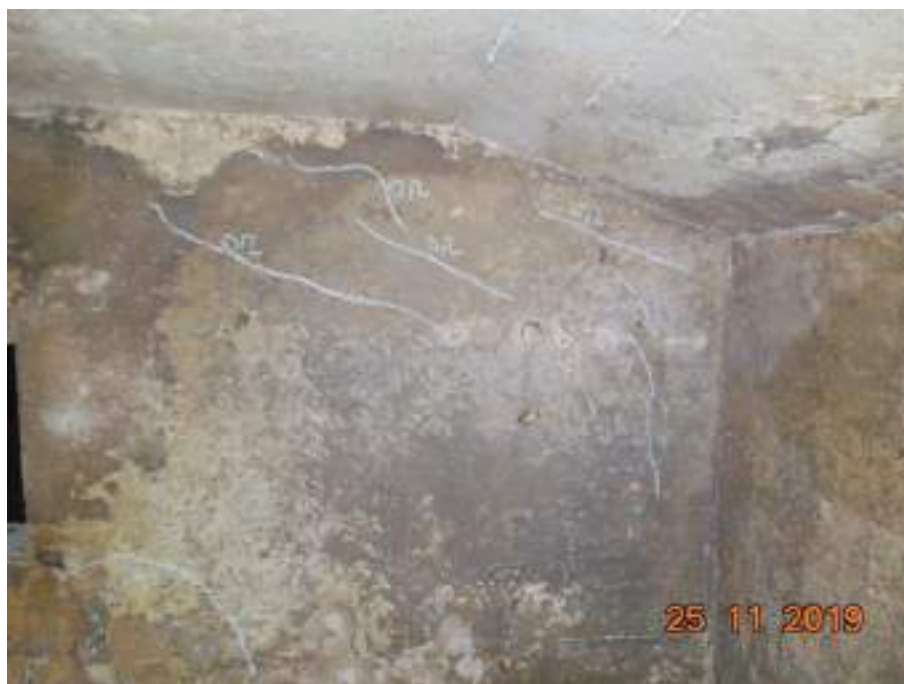
**FOTO 174**

Fissuras com posicionamento inclinado e abertura máxima de 0,2mm na viga transversina VT40, face Sul, entre as almas internas ALI2 e ALI3.

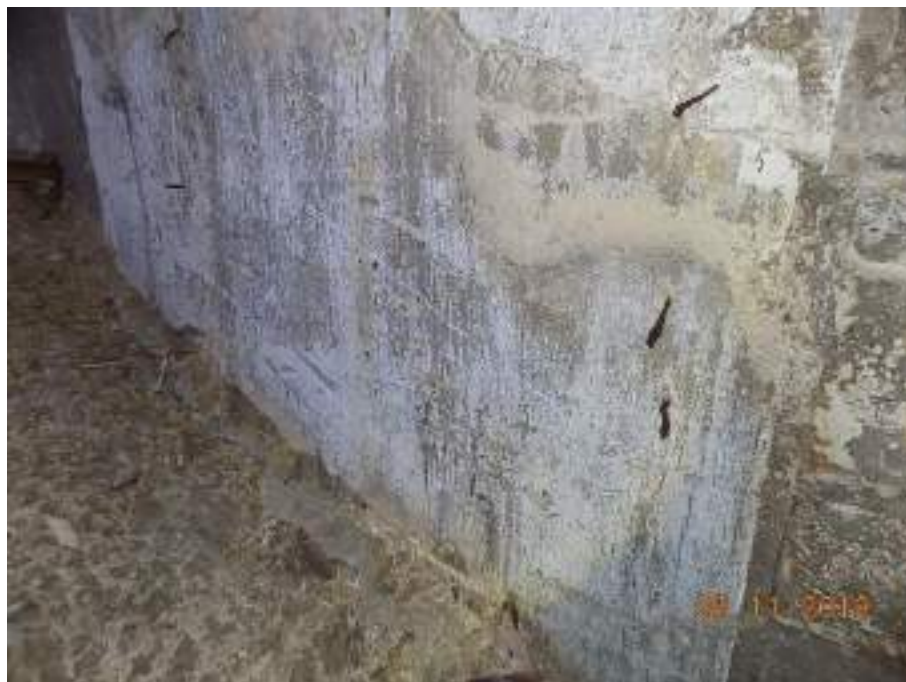
**FOTO 175**

Fissuras com posicionamento inclinado e abertura máxima de 0,2mm na viga transversina VT41, face Sul, entre a alma interna ALI3 e a viga de borda VB2.

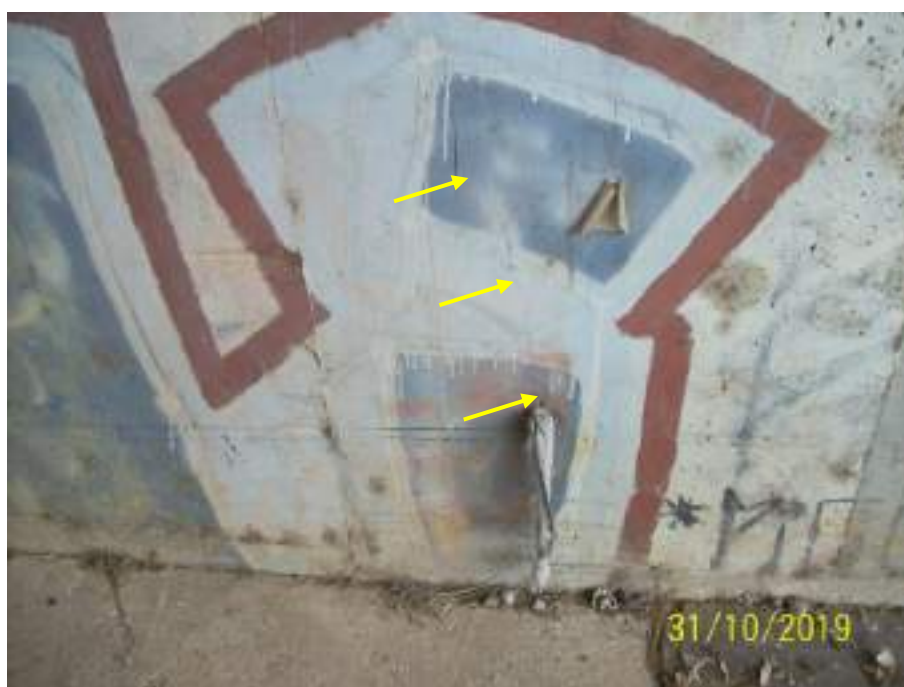
**FOTO 186**

Fissura com posicionamento inclinado e abertura máxima de 0,3mm no pilar P4, face Norte.

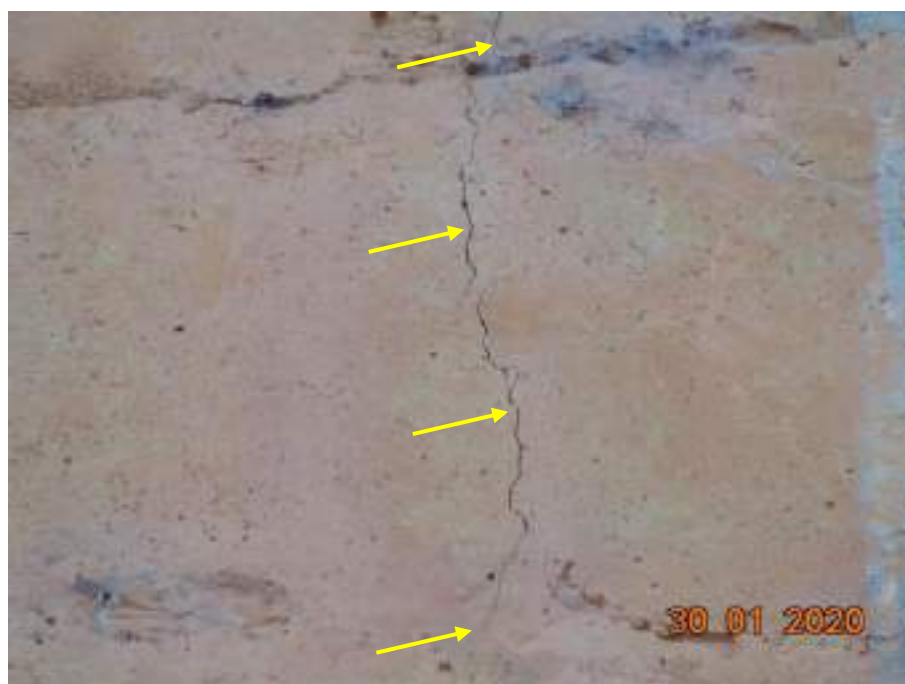
**FOTO 188**  
Fissura com posicionamento vertical e abertura máxima de 0,5mm no pilar P5, face Norte.

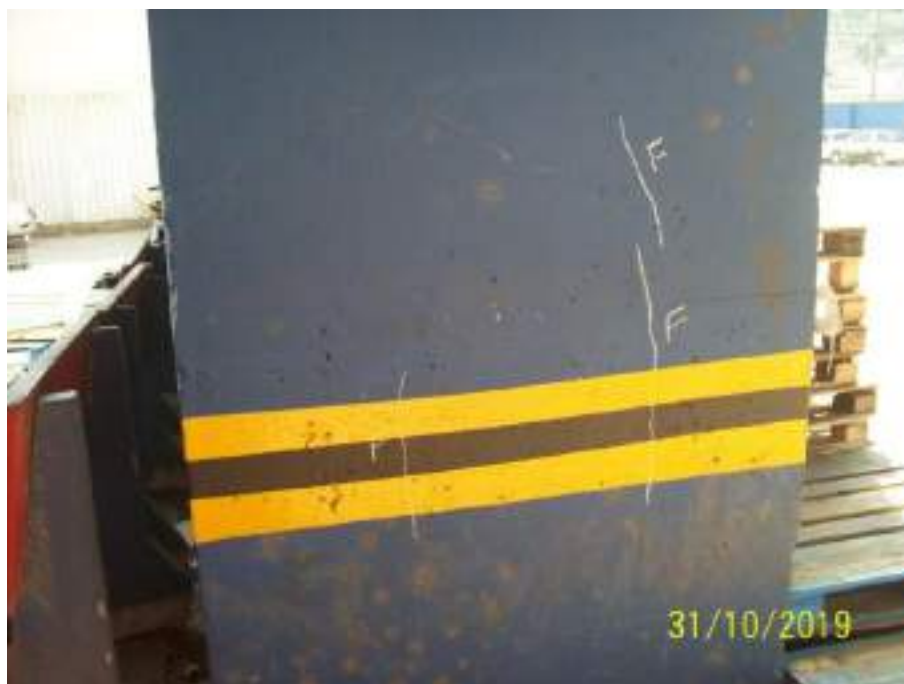
**FOTO 189**

Fissuras com posicionamento vertical e abertura máxima de 0,1mm no pilar P6, face Leste.

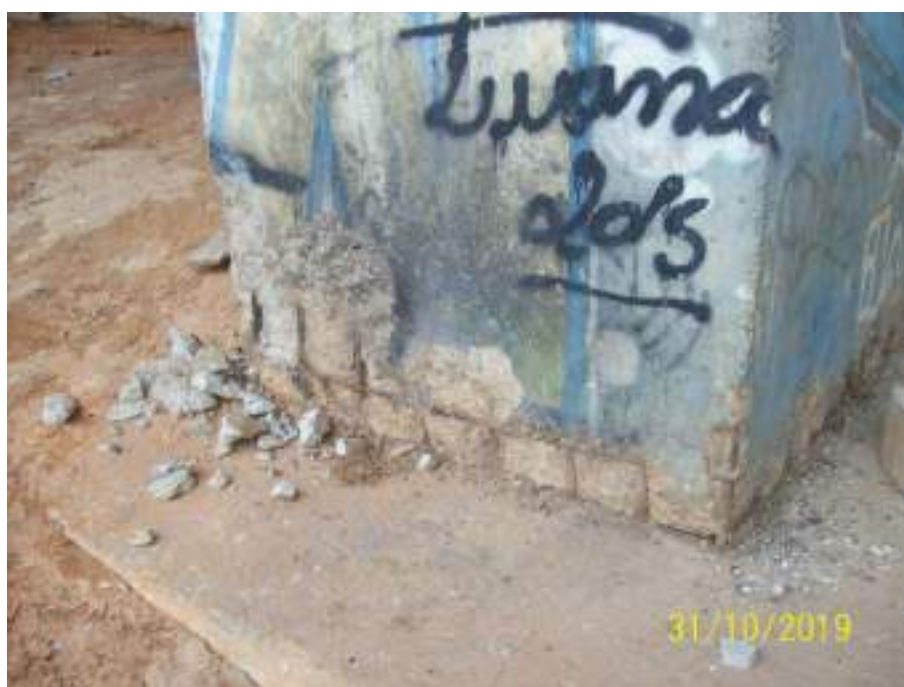
**FOTO 196**

Concreto disgregado com armadura exposta e corroída no pilar P3, face Leste.

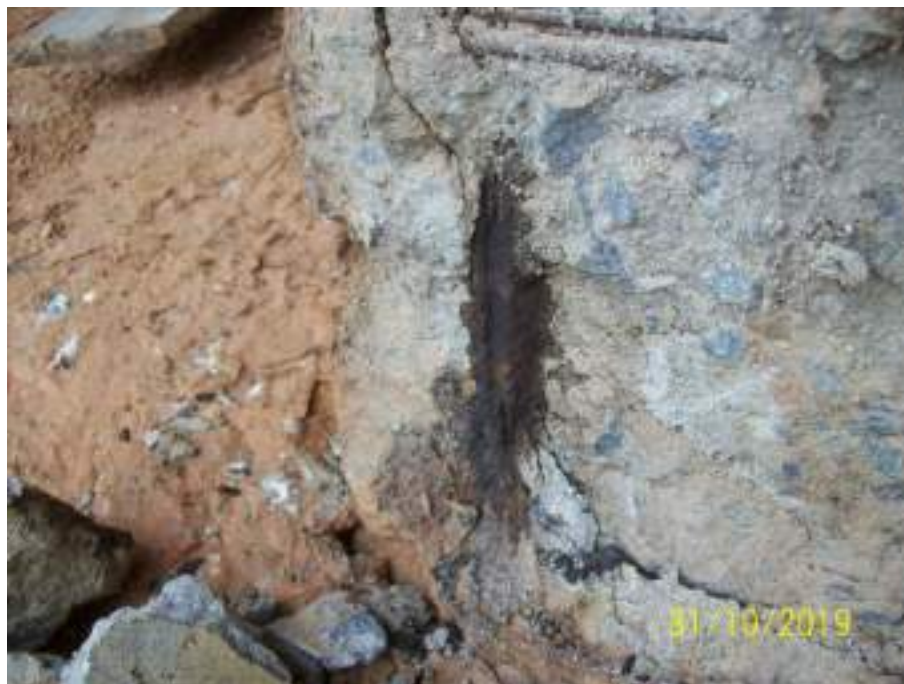
**FOTO 197**

Detalhe da foto anterior. Nota-se armadura longitudinal com perda de seção.

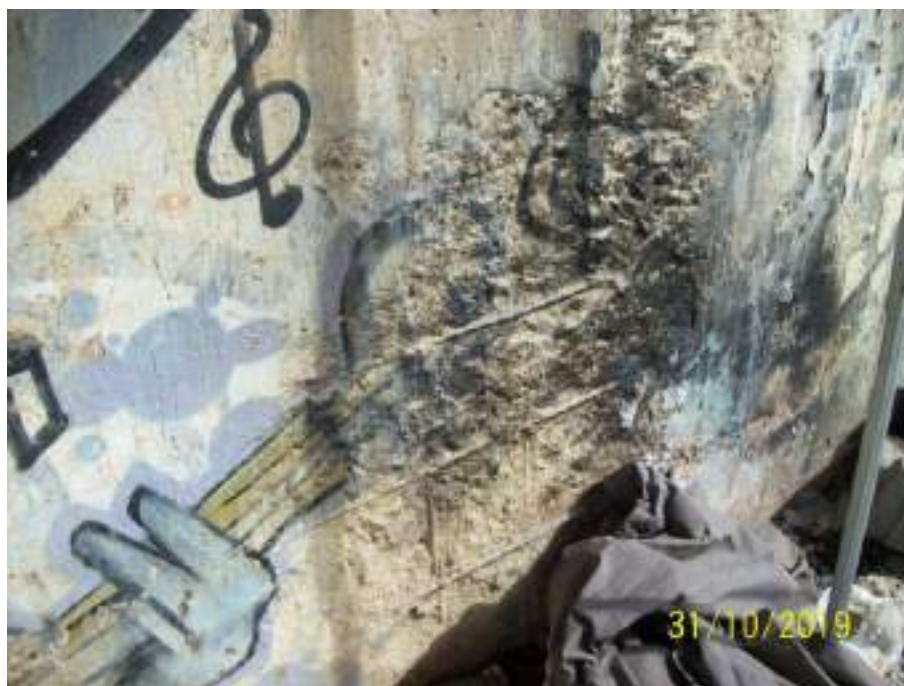
**FOTO 198**

Concreto disgregado com armadura exposta e corroída no pilar P5, face Norte.

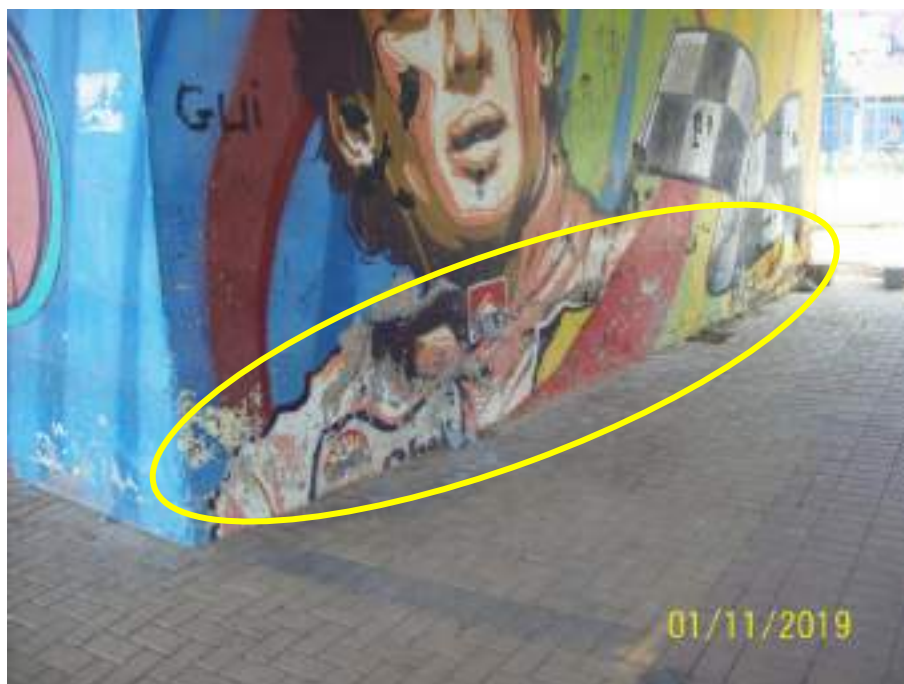
**FOTO 199**

Concreto disgregado com armadura exposta e corroída no pilar P9, face Sul.
