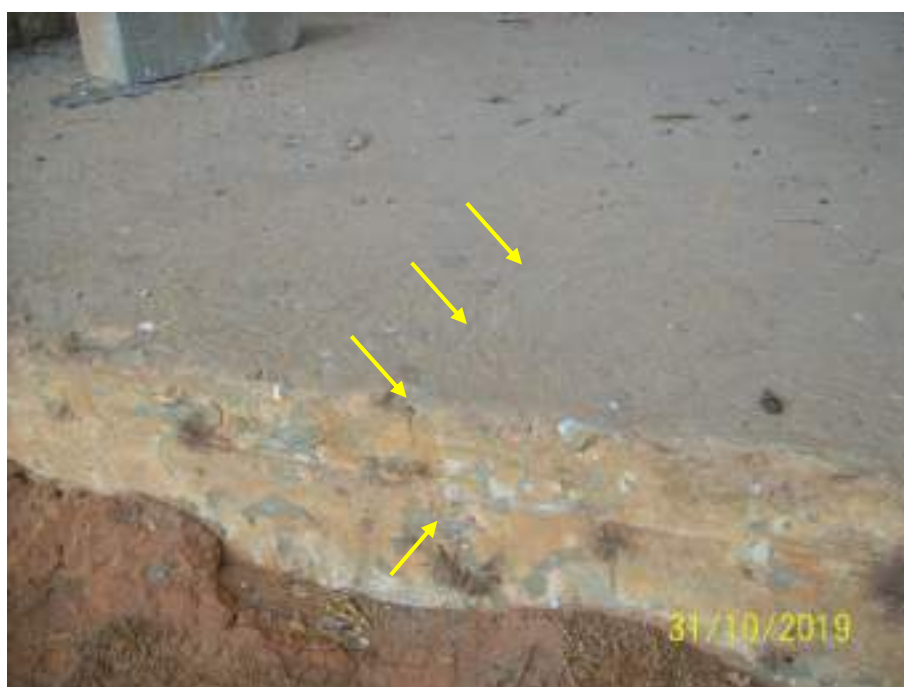
**FOTO 218**

Fissuras com posicionamento vertical ou transversal e abertura máxima de 0,2mm no bloco de fundação BLC2, apoio AP3, face Leste e Superior.

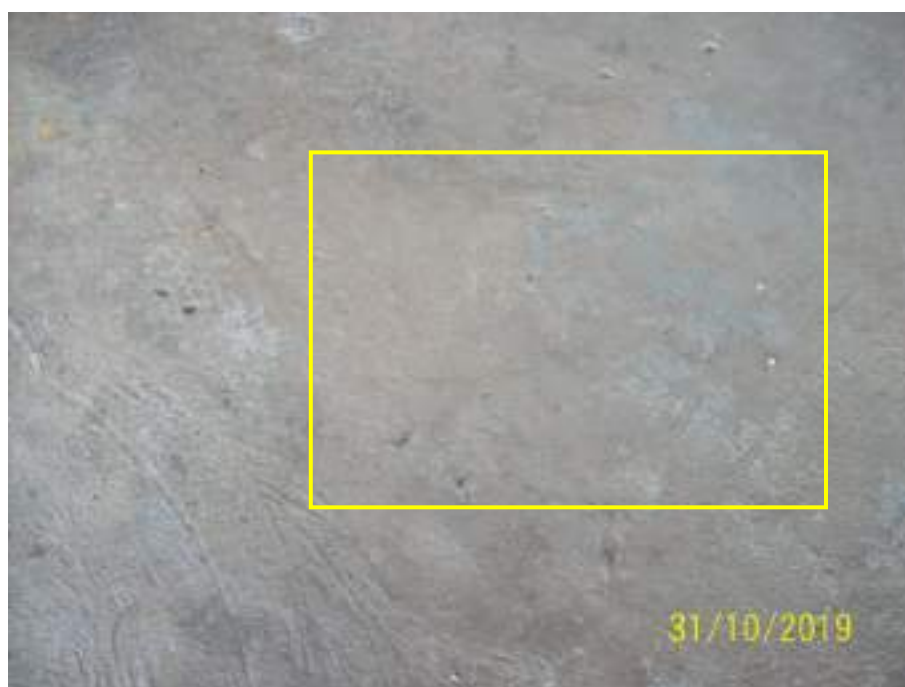
**FOTO 220**  
Fissuras mapeadas, em ponto localizado, no bloco de fundação BLC1, apoio AP2, face Superior.

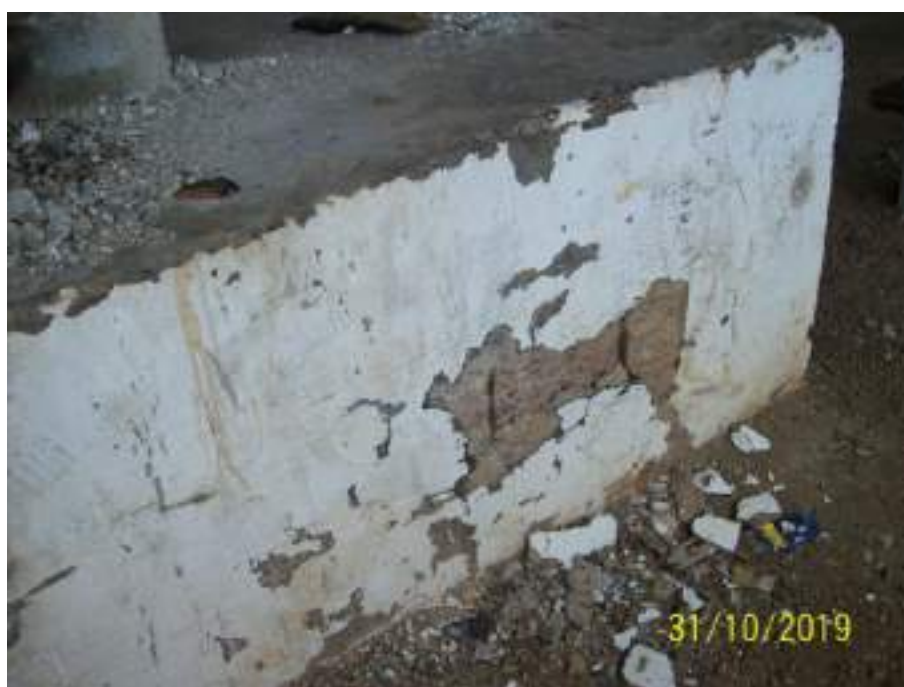
**FOTO 222**

Concreto disgregado com armadura exposta e corroída no bloco de fundação BLC1, apoio AP2, face Leste.
