**ANEXO VI – CADASTRO GEOMÉTRICO**

PREFEITURA MUNICIPAL DE FRANCO DA ROCHA  
Secretaria de Infraestrutura  
**APROVADO**

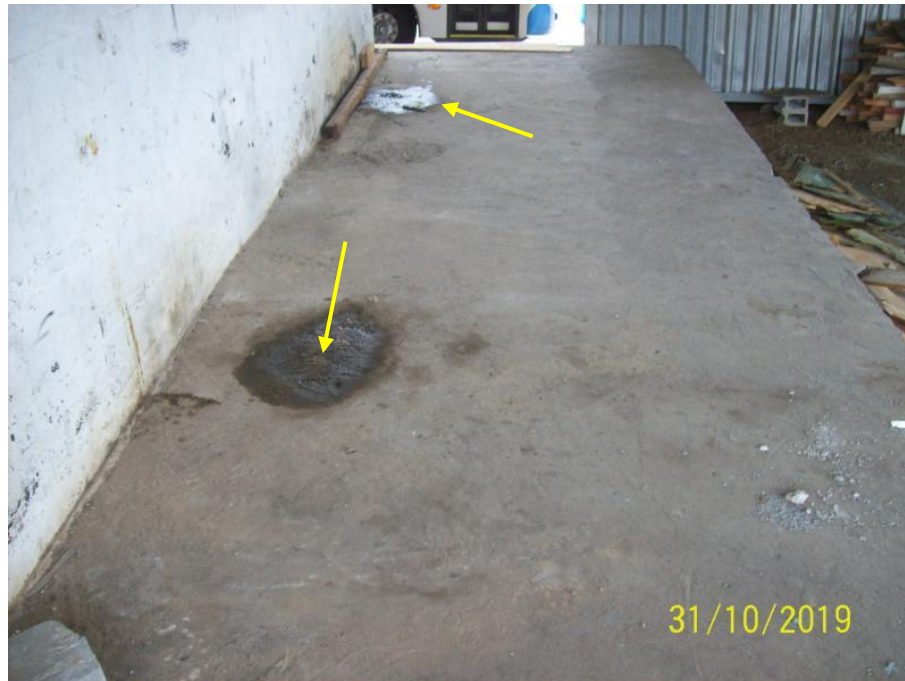
**FOTO 225**

Manchas de umidade no bloco de fundação BLC1, apoio AP2, face Superior.

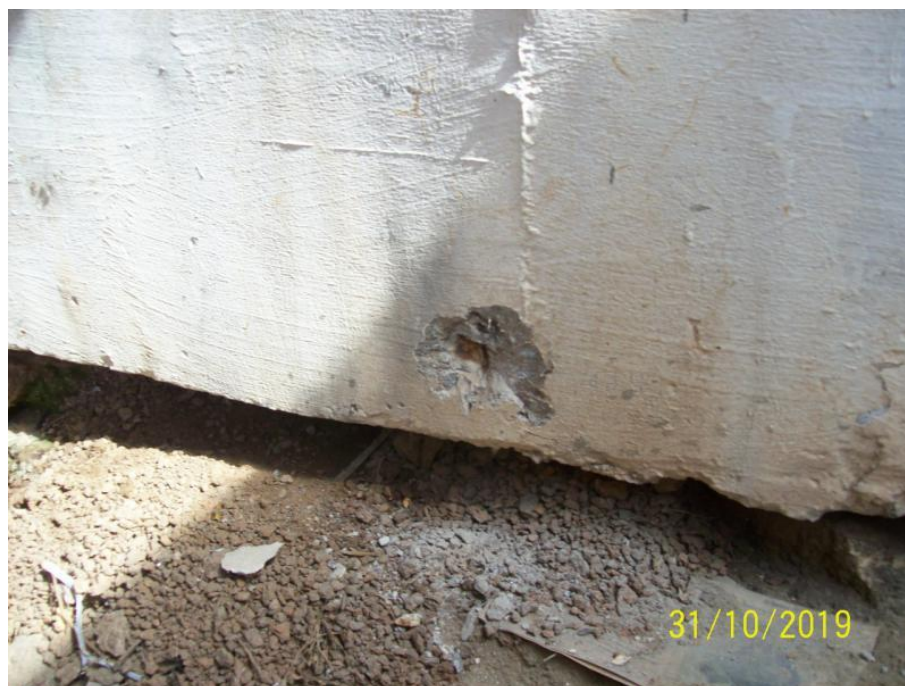
**FOTO 226**

Concreto disgregado com armadura exposta e corroída, em ponto localizado, na cortina CT1, face Sul.

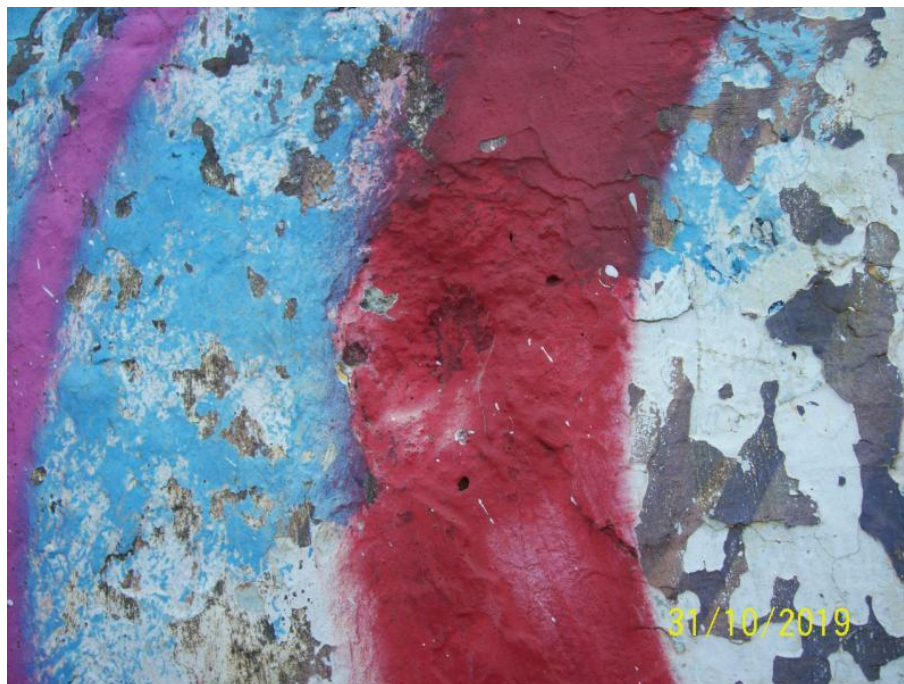
**FOTO 227**

Concreto disgregado com armadura exposta e corroída, em ponto localizado, no muro de ala AL2, face Oeste.

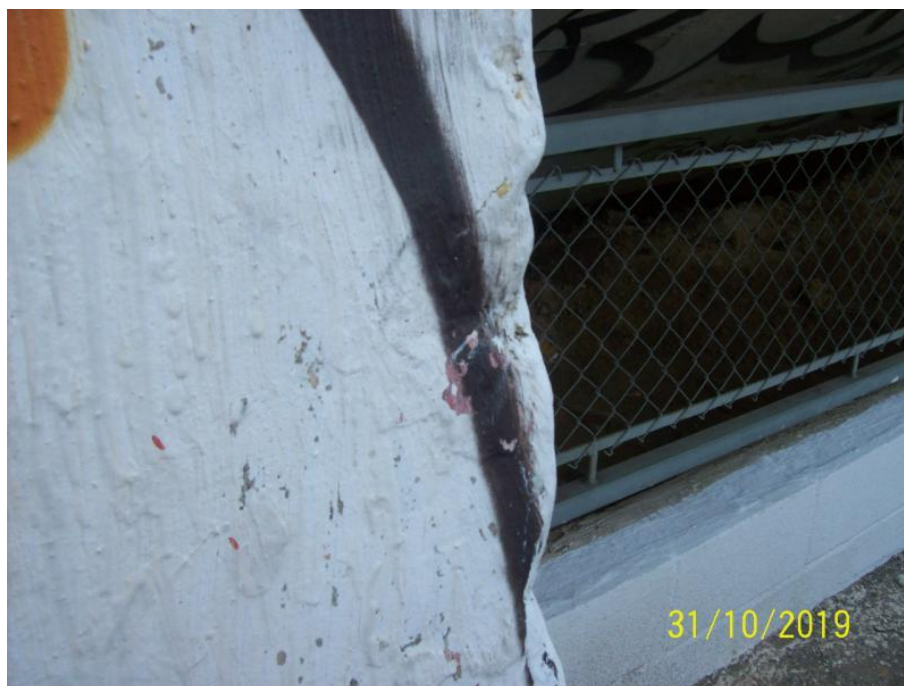
**FOTO 228**

Concreto disgregado, em ponto localizado, no muro de ala AL2, face Oeste.

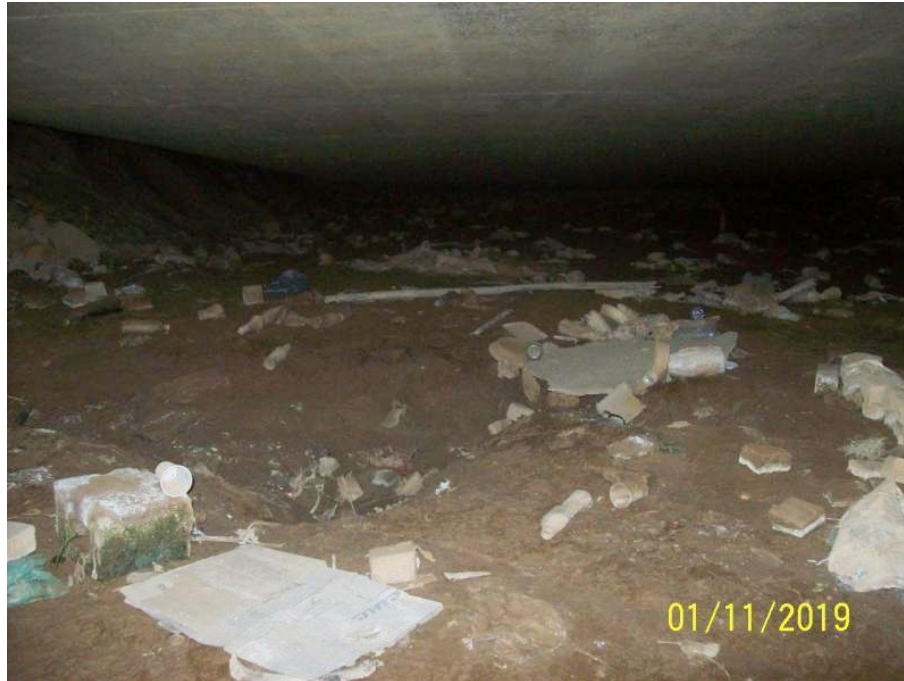
**FOTO 229**

Acúmulo de detritos, de forma generalizada, no talude do encontro ENC2, face Superior.

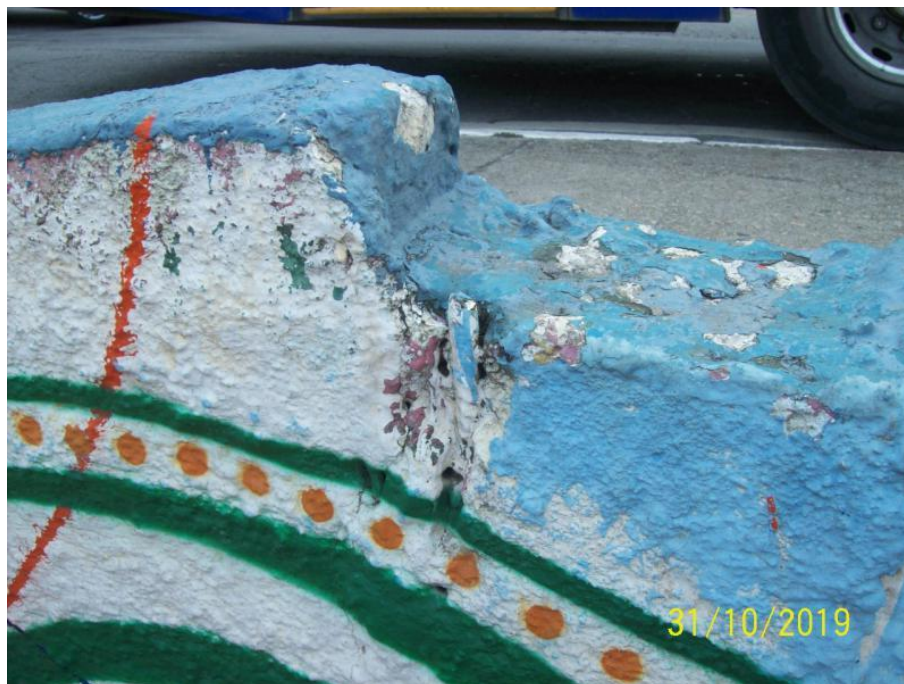
**FOTO 230**

Concreto disgregado com armadura exposta e corroída, em ponto localizado, no muro de contenção M, face Oeste.

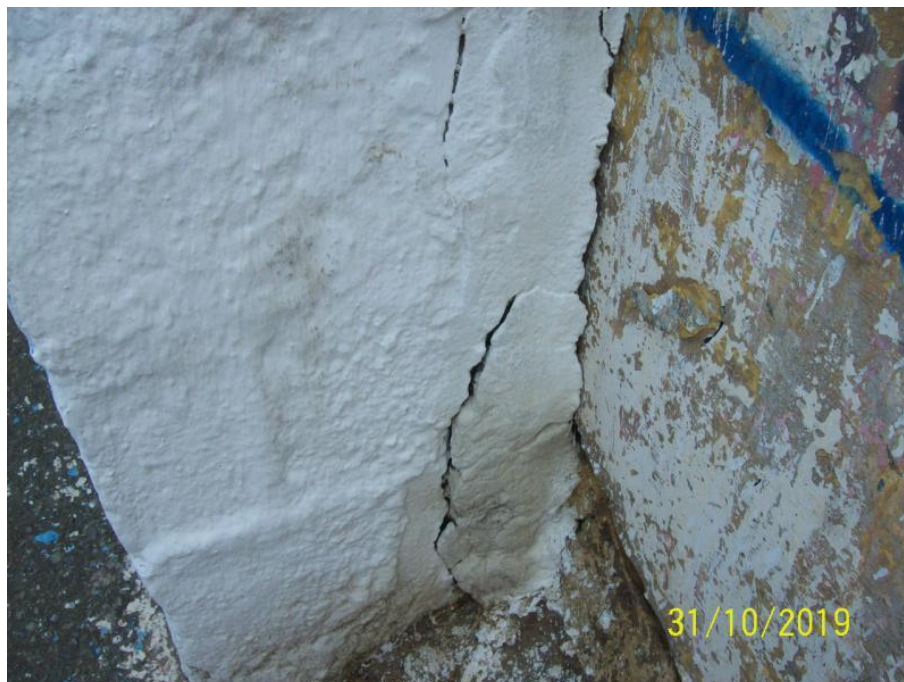
**FOTO 231**

Concreto disgregado no muro de contenção M, face Sul.

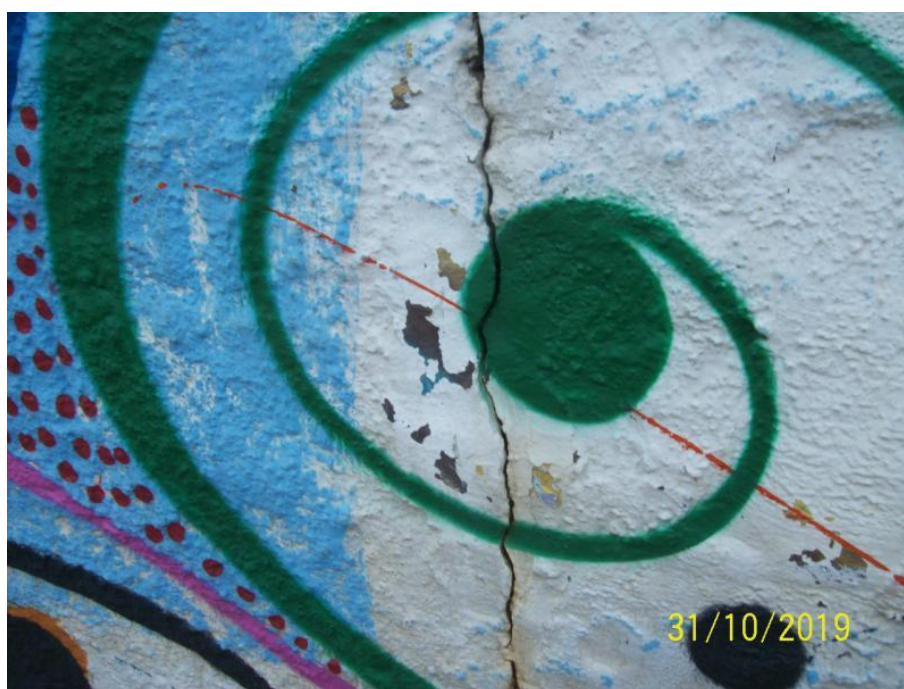
**FOTO 232**

Junta de concretagem deficiente no muro de contenção M, face Oeste.

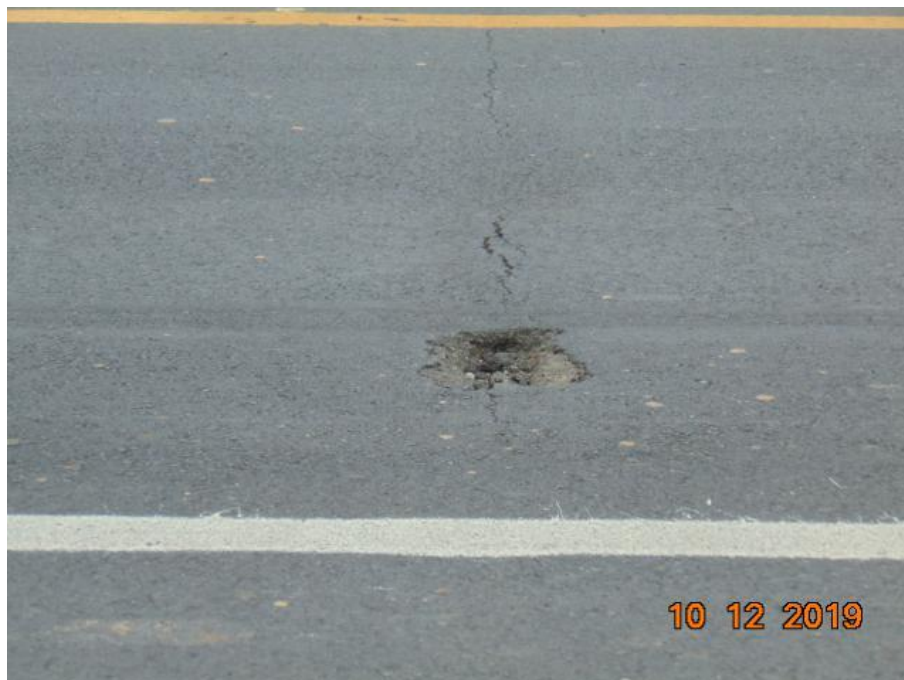
**FOTO 233**

Junta de dilatação JD1 recoberta pelo pavimento asfáltico, com trincas e danos no alinhamento.

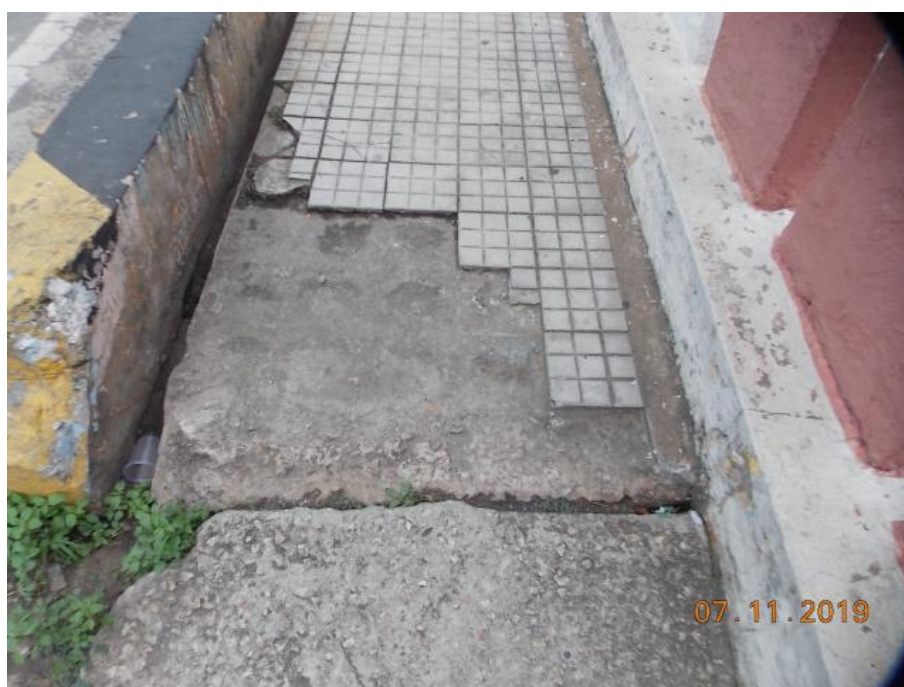
**FOTO 234**

Deslocamento do revestimento (ladrilho hidráulico) do piso no passeio PS2, face Superior, vão 1.

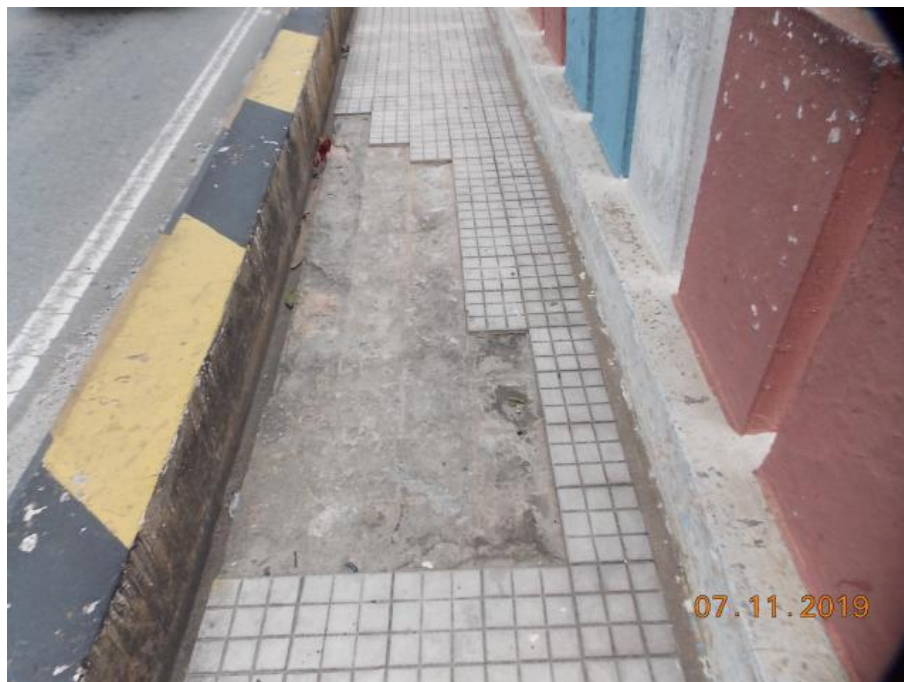
**FOTO 235**

Deslocamento do revestimento (ladrilho hidráulico) do piso no passeio PS2, face Superior, vão 3.

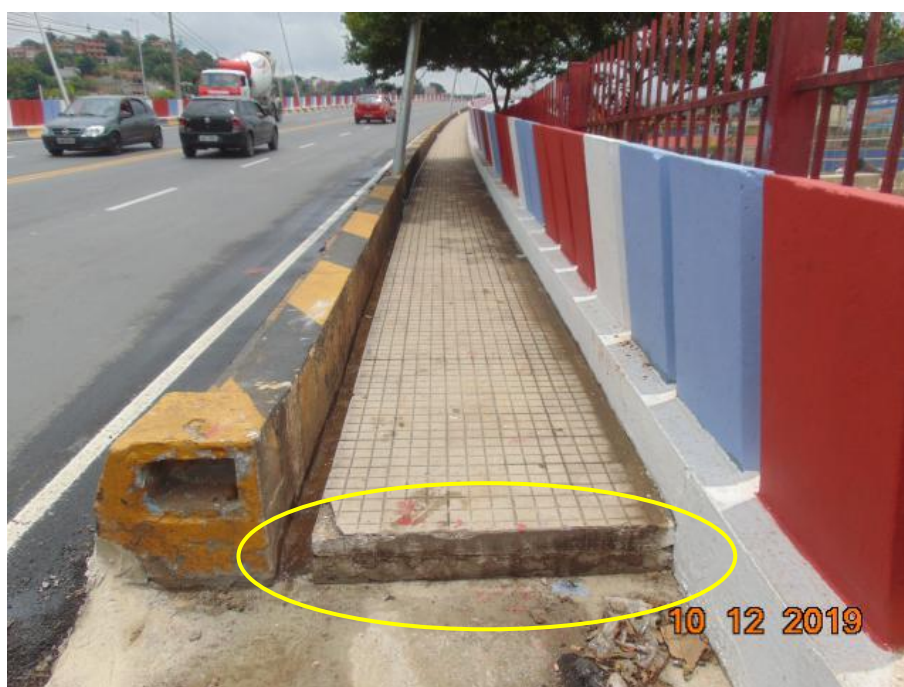
**FOTO 236**

Degrau na transição do passeio PS1 com o encontro ENC2.

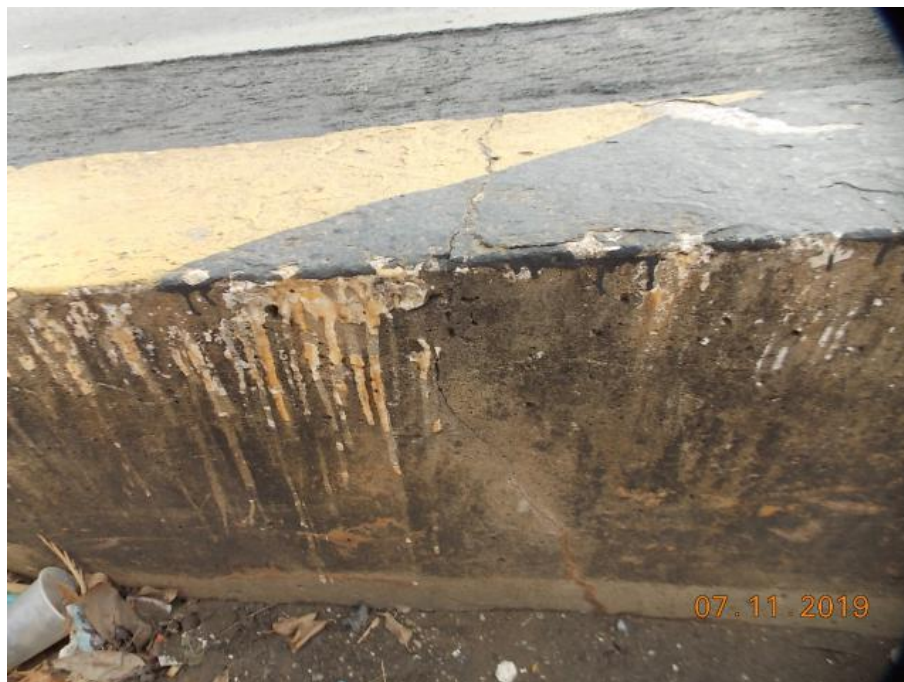
**FOTO 237**

Fissura com abertura de 0,3mm no guarda-rodas GR1, face Leste e Superior, vão 8.

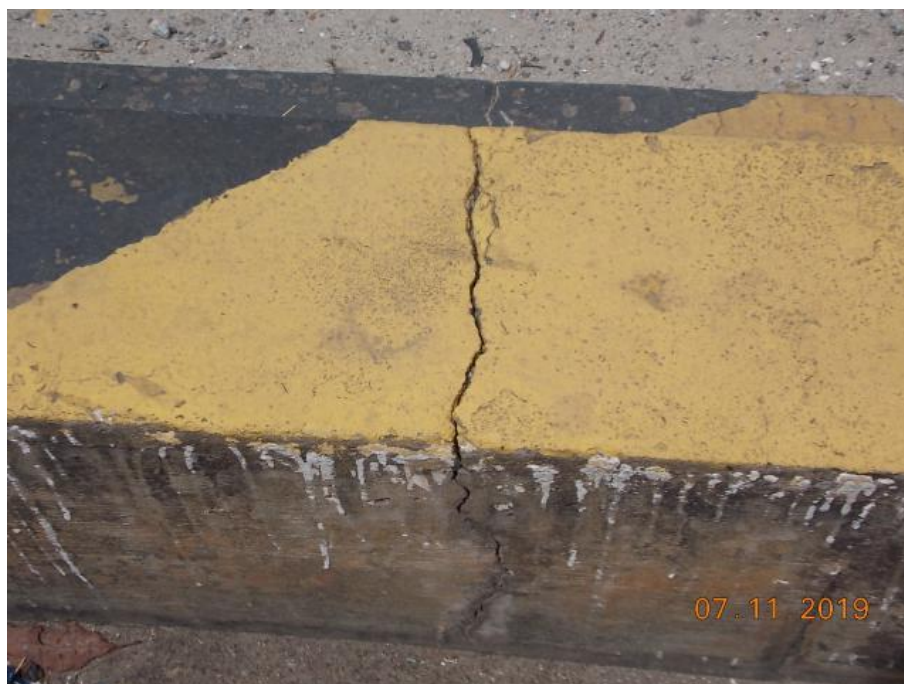
**FOTO 238**

Fissura com abertura de 1,0mm no guarda-rodas GR2, face Oeste e Superior, vão 5.

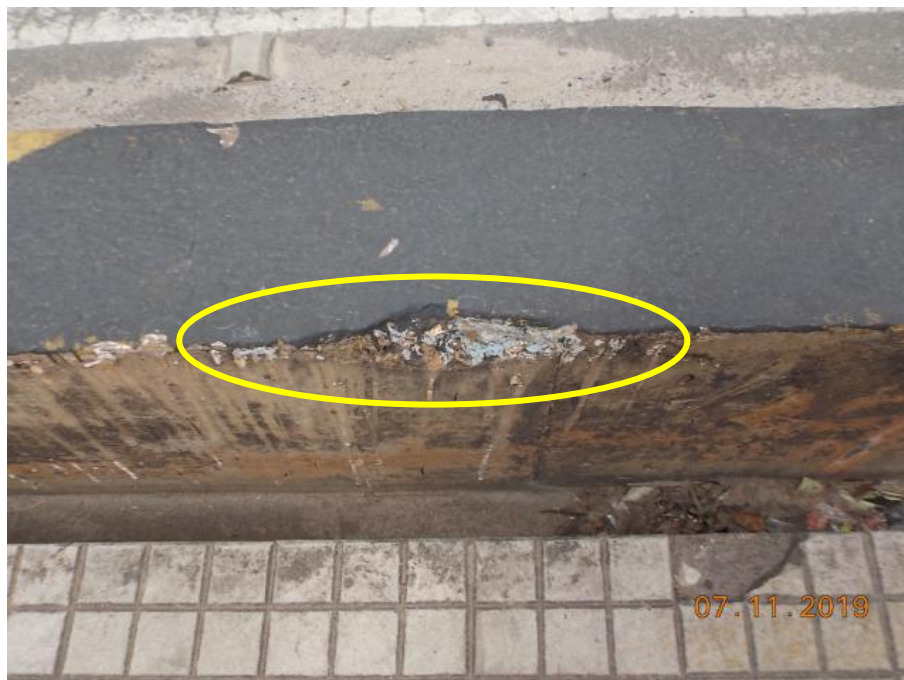
**FOTO 239**

Concreto disgregado no guarda-rodas GR2, face Oeste, vão 1.

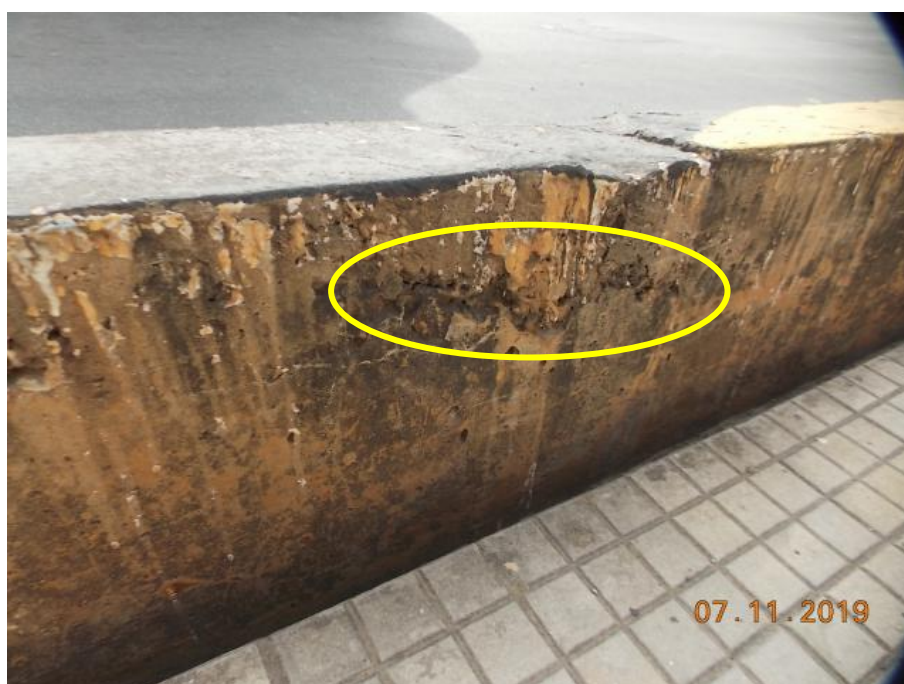
**FOTO 240**

Concreto segregado no guarda-rodas GR1, face Leste, vão 2.

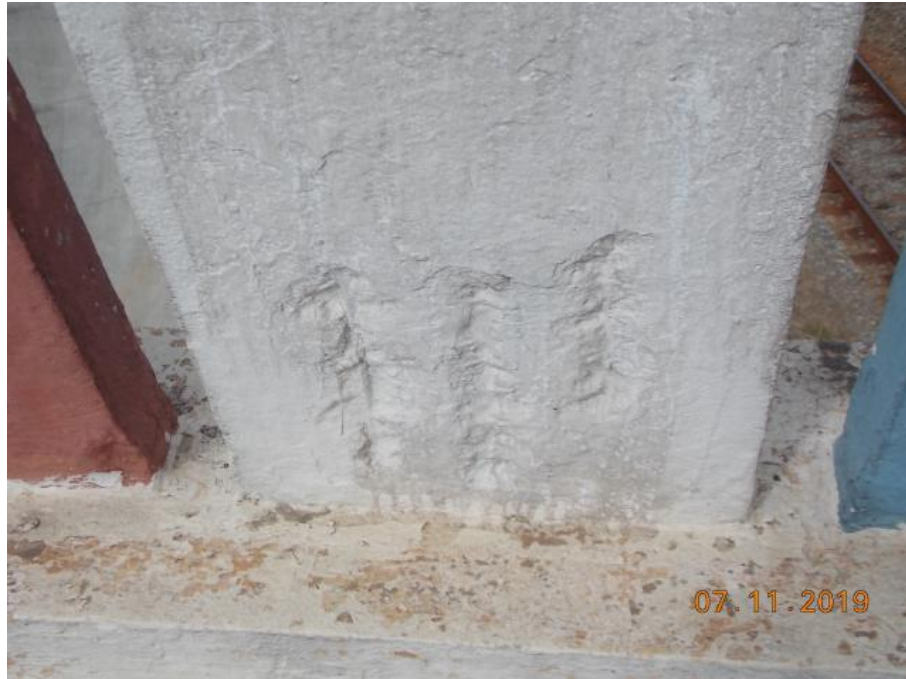
**FOTO 241**

Concreto disgregado com armadura exposta e corroída no guarda-corpos GC1, face Oeste, módulo 184.

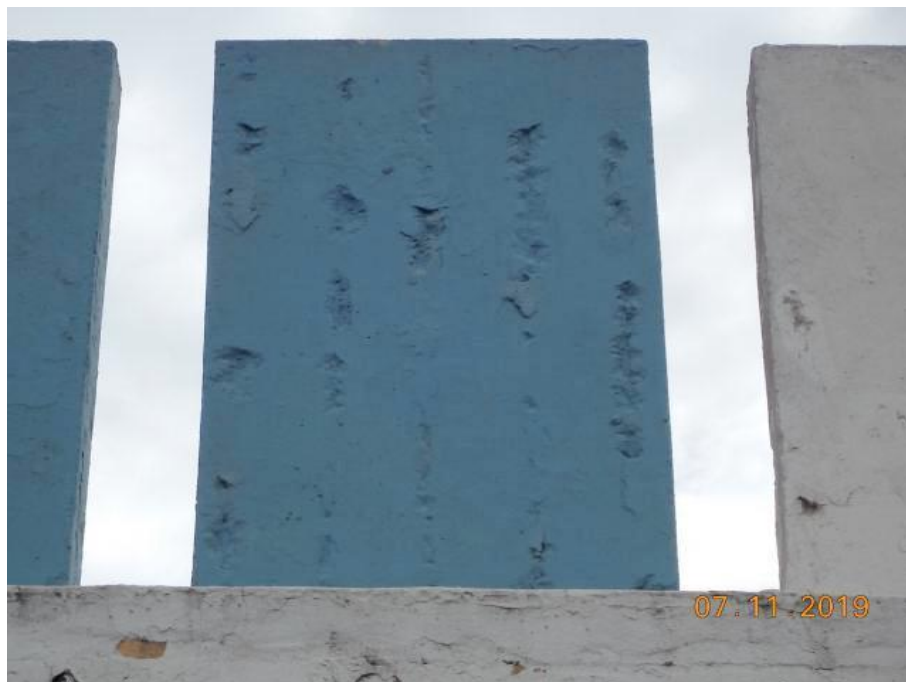
**FOTO 242**

Concreto disgregado com armadura exposta e corroída no guarda-corpos GC1, face Leste, módulo 16.

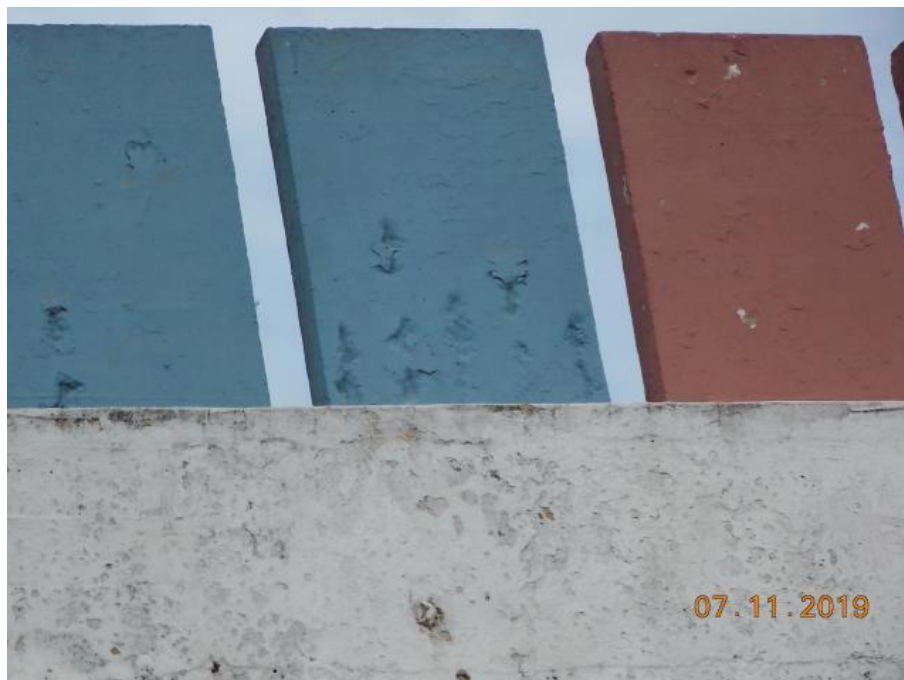
**FOTO 243**

Concreto disgregado com armadura exposta e corroída no guarda-corpos GC2, face Oeste, módulo 67.

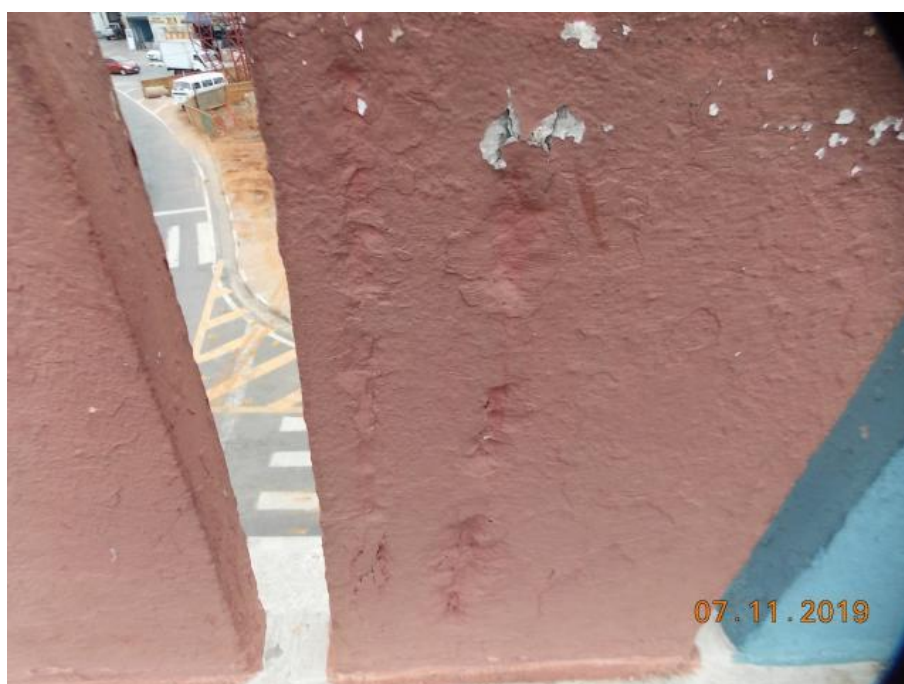
**FOTO 244**

Reparo mal executado no guarda-corpos GC2, face Leste, módulo 91.

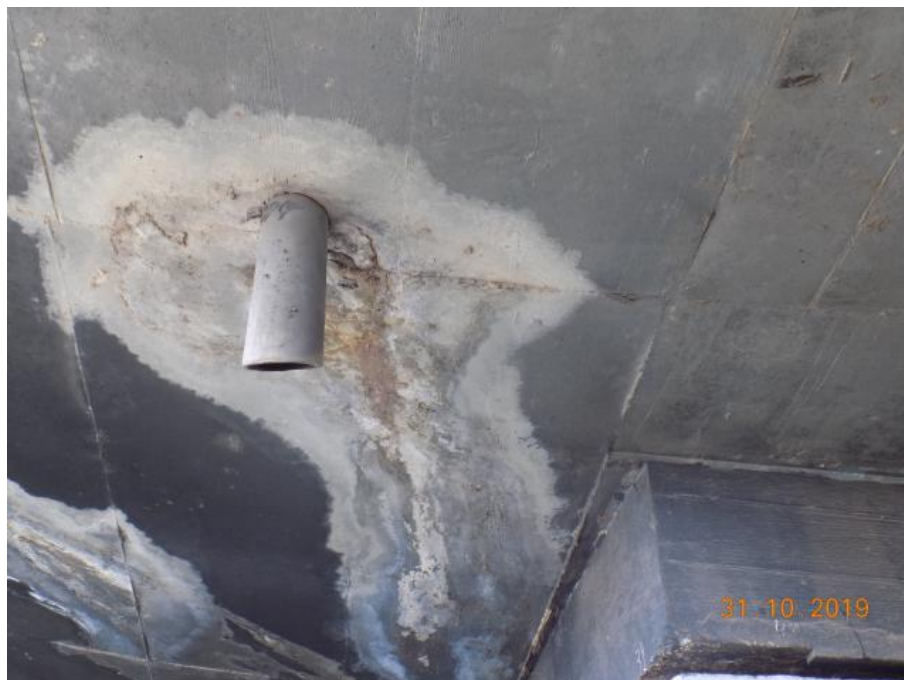
**FOTO 245**

Falha de vedação em buzinote de drenagem do caixão, laje inferior LI, face Inferior, vão 2.

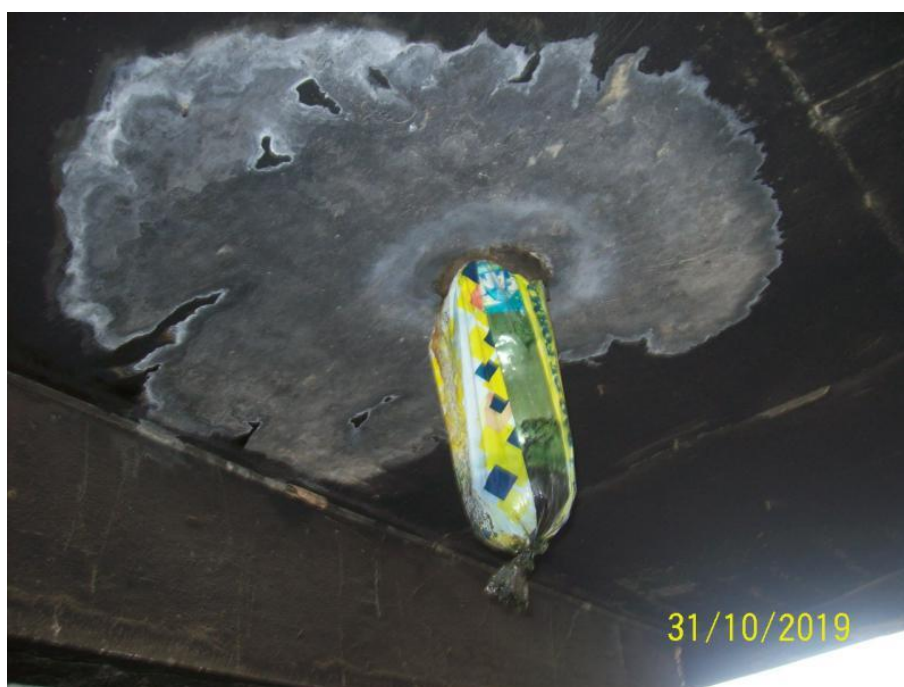
**FOTO 246**

Buzinote de drenagem do caixão danificado na laje inferior LI, face Inferior, vão 2.

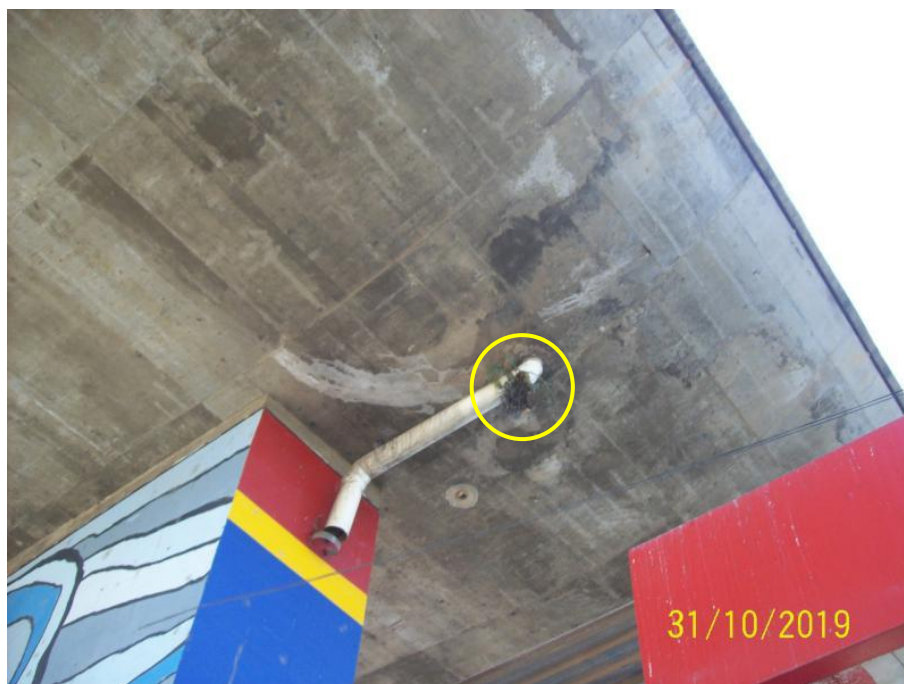
**FOTO 247**

Crescimento de vegetação em ponto da tubulação de drenagem, laje inferior LI, face Inferior, vão 6, junto ao apoio AP7.
