**INSPEÇÃO ESPECIAL DE OBRA DE ARTE ESPECIAL  
VIADUTO DONALD SAVAZONI  
FRANCO DA ROCHA / SP**

**RELATÓRIO I – PATOLOGIA – VOLUME 2**

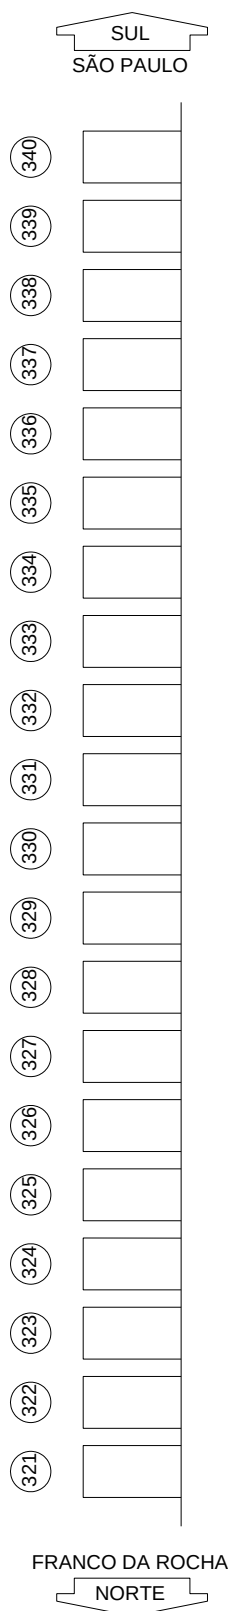
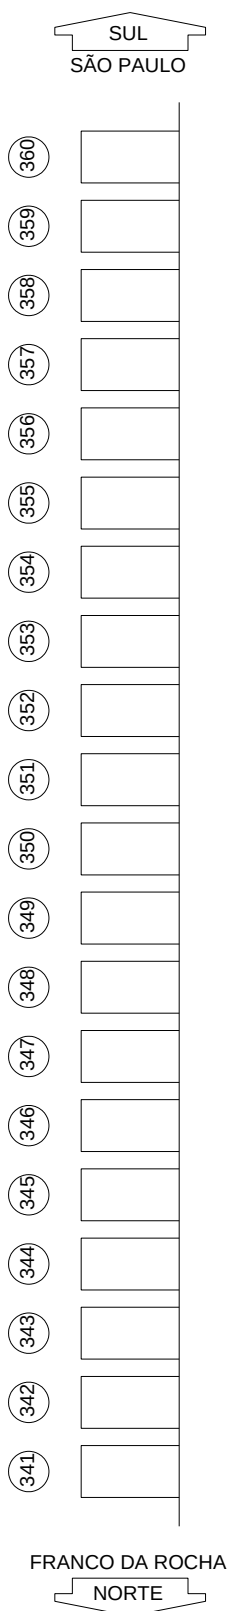
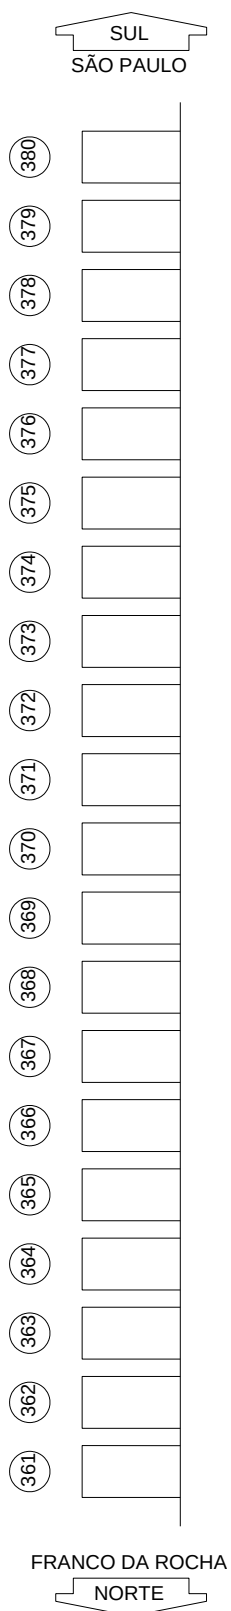
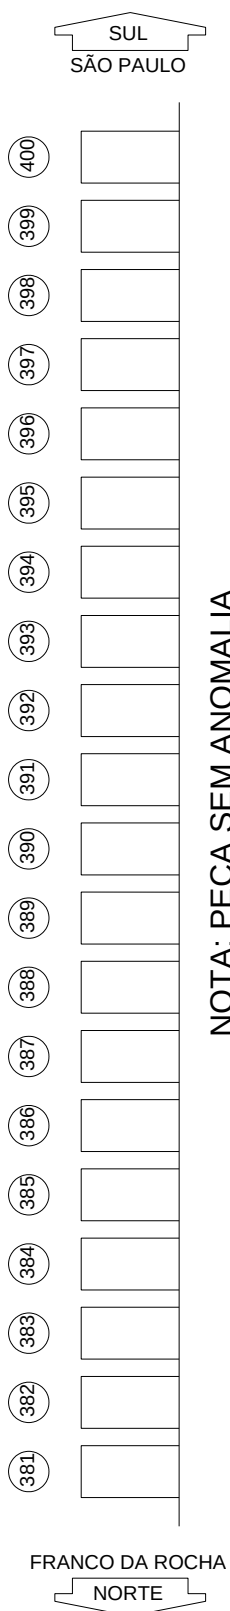
## GUARDA-CORPOS - GC2

NOTA: PEÇA SEM ANOMALIA

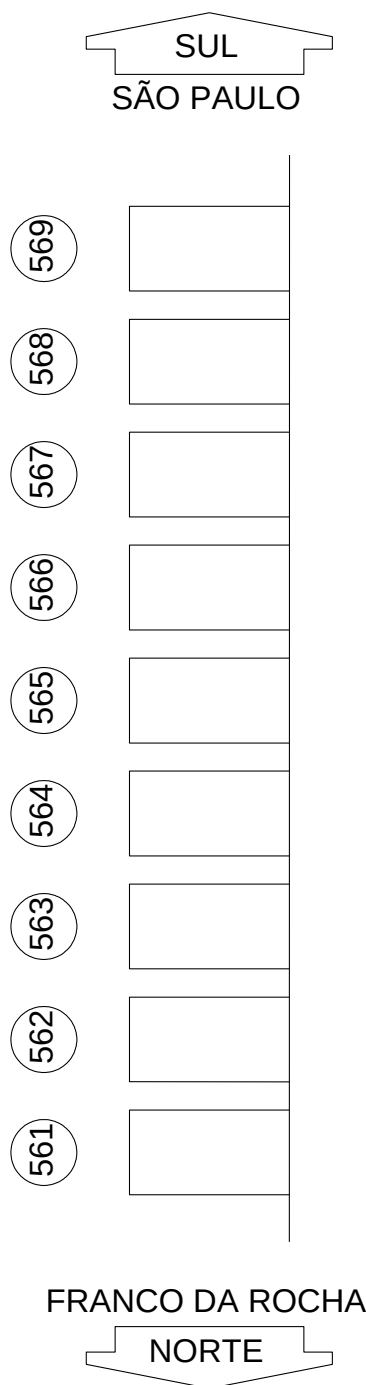
## GUARDA-CORPOS - GC2

NOTA: PEÇA SEM ANOMALIA

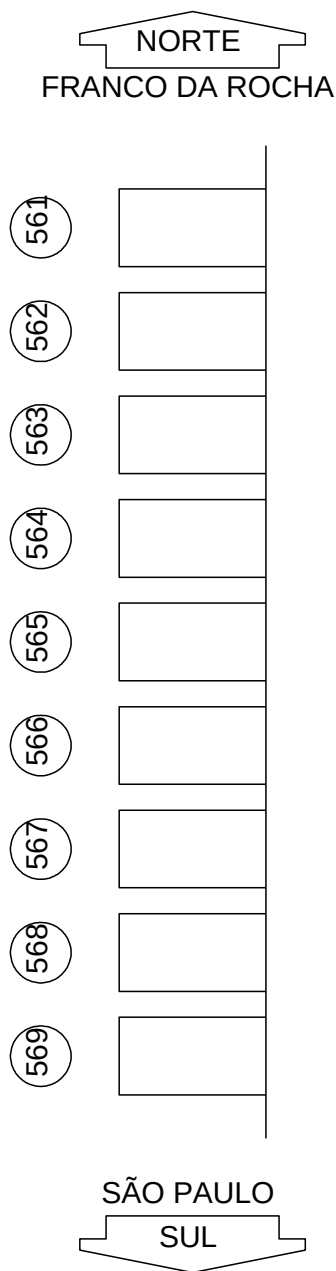
## GUARDA-CORPOS - GC2

NOTA: PEÇA SEM ANOMALIA

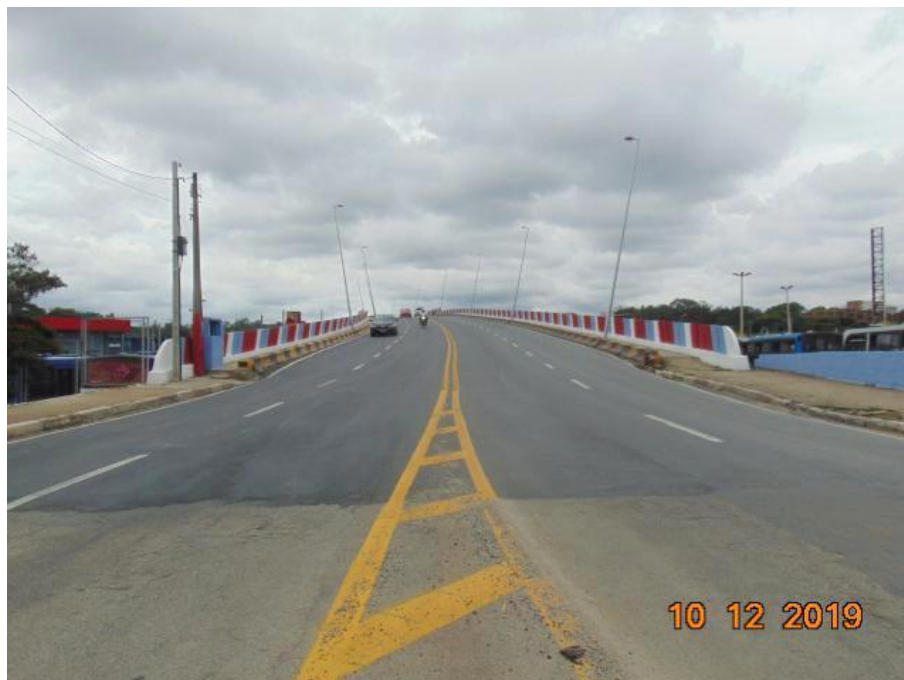
**FOTO 001**

Viaduto Donald Savazoni - Franco da Rocha/SP.  
Vista superior a partir do encontro ENC1 (Norte).

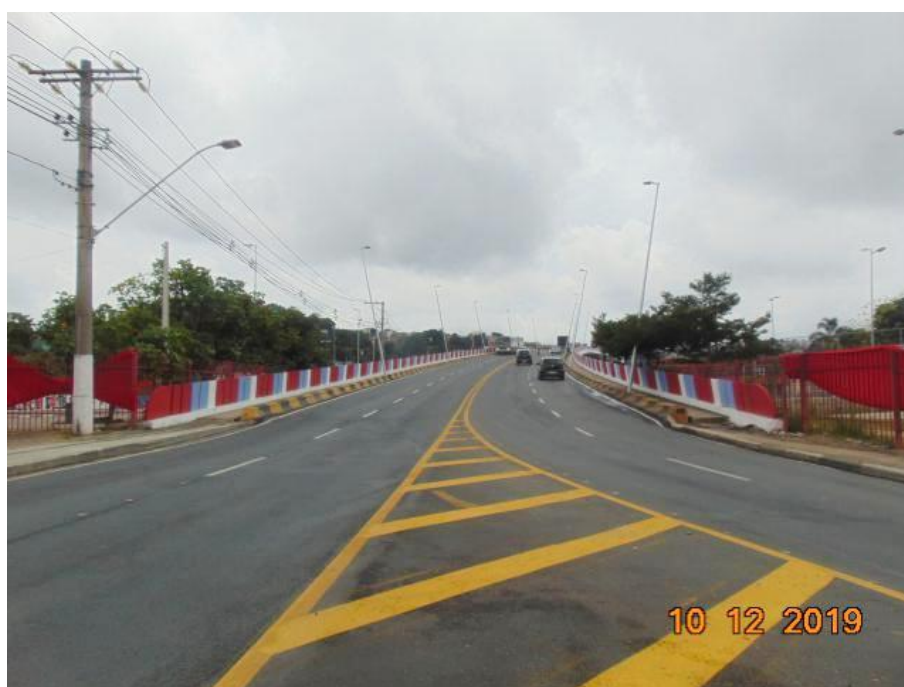
**FOTO 002**

Viaduto Donald Savazoni - Franco da Rocha/SP.  
Vista superior a partir do encontro ENC2 (Sul).

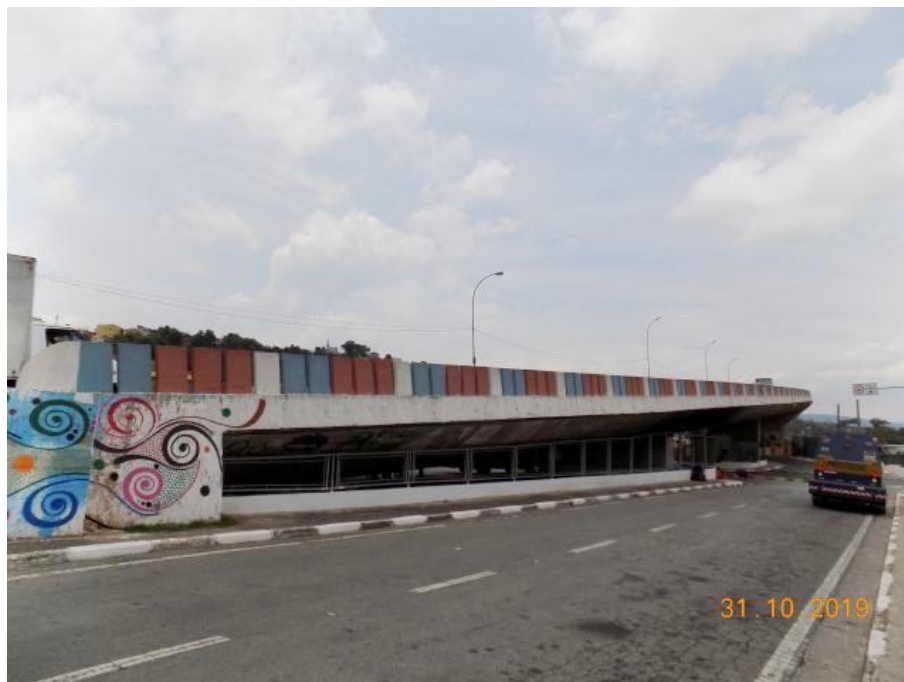
**FOTO 003**

Viaduto Donald Savazoni - Franco da Rocha/SP.  
Vista lateral direita (Oeste), região do encontro ENC1 (Norte).

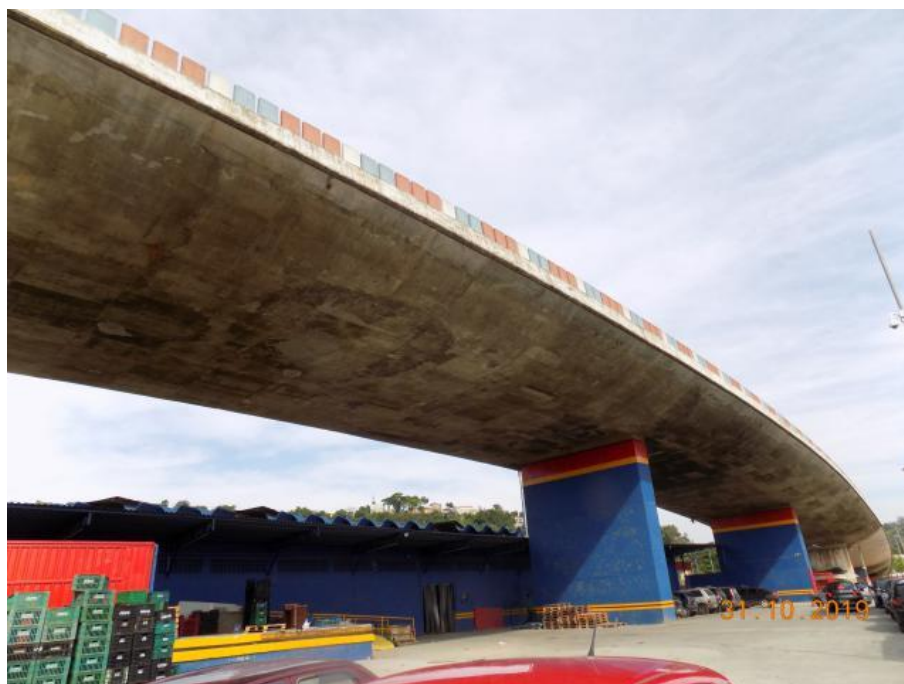
**FOTO 004**

Viaduto Donald Savazoni - Franco da Rocha/SP.  
Vista lateral direita (Oeste), região dos vãos 5 e 6.

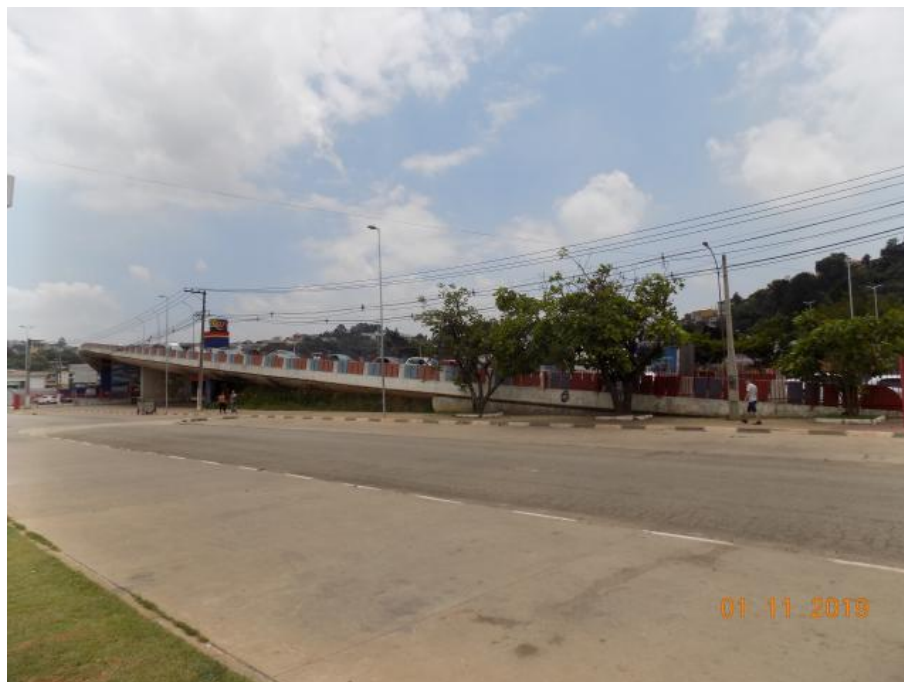
**FOTO 005**

Viaduto Donald Savazoni - Franco da Rocha/SP.  
Vista lateral direita (Oeste), região do encontro ENC2 (Sul).

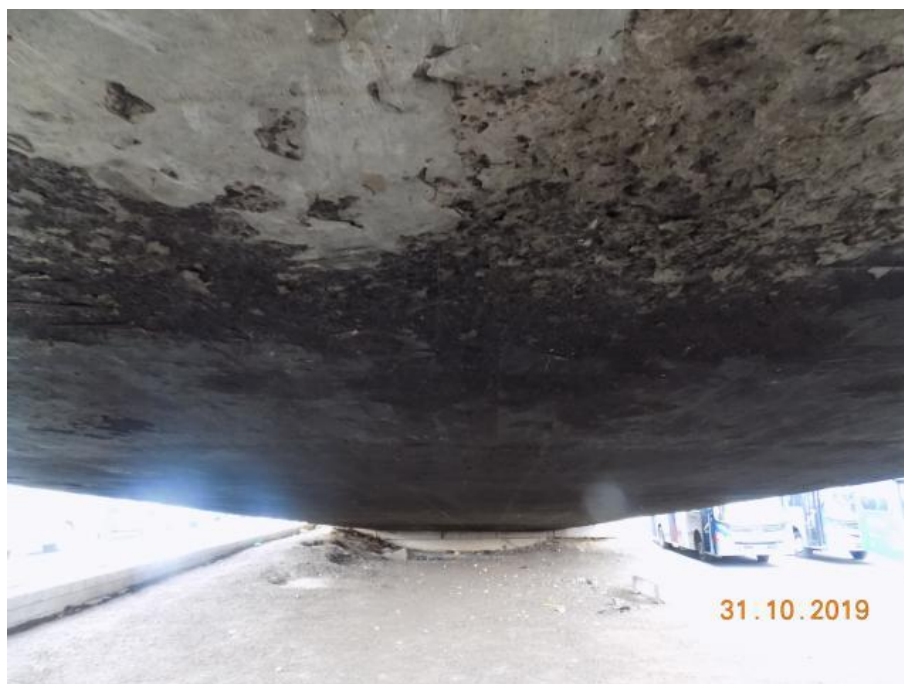
**FOTO 006**

Viaduto Donald Savazoni - Franco da Rocha/SP.  
Vista inferior - vão 1.

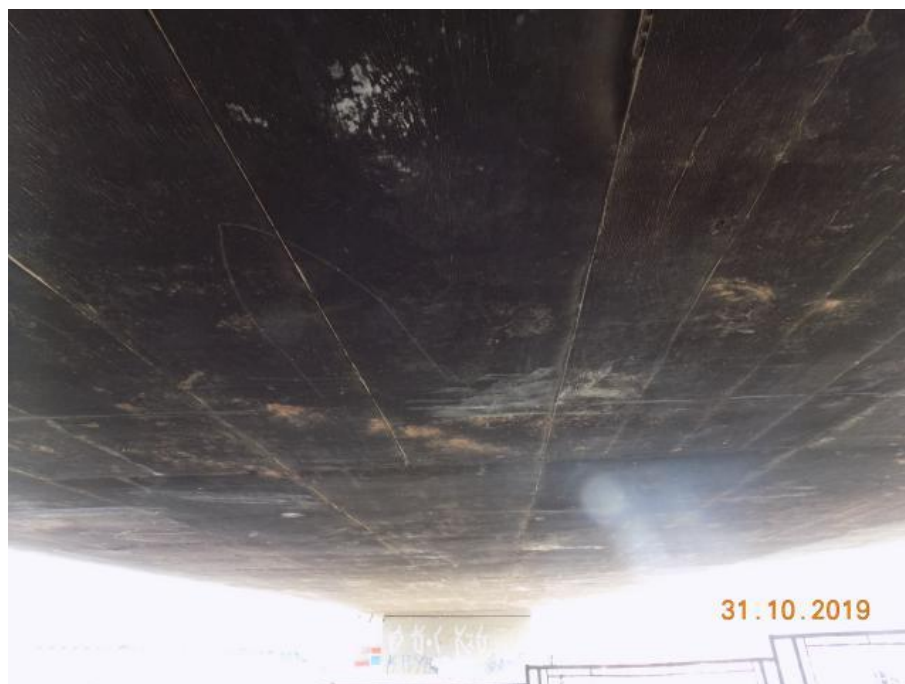
**FOTO 007**

Viaduto Donald Savazoni - Franco da Rocha/SP.  
Vista inferior - vão 2.

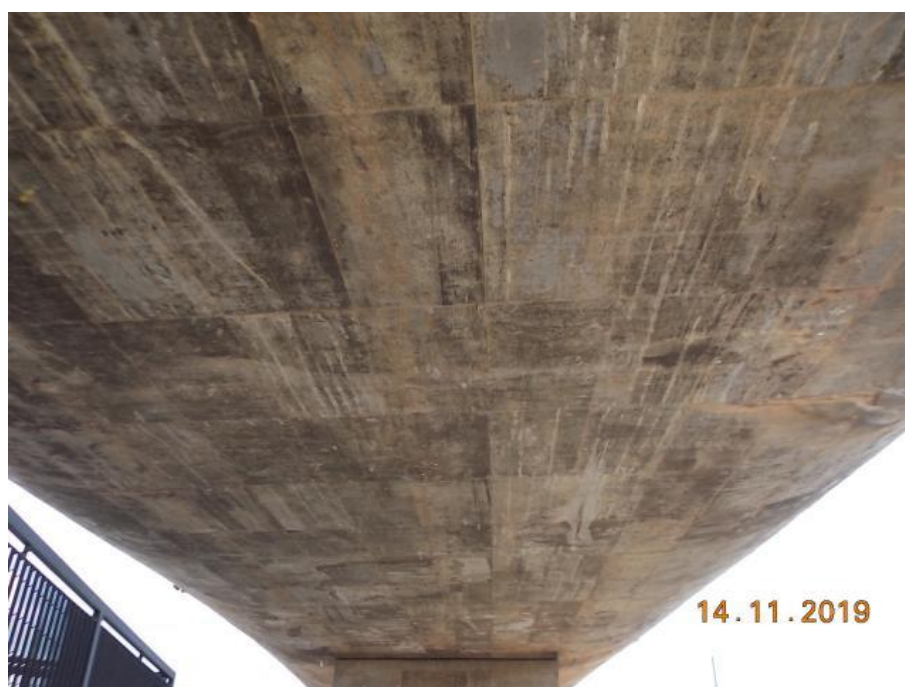
**FOTO 008**

Viaduto Donald Savazoni - Franco da Rocha/SP.  
Vista inferior - vão 3.

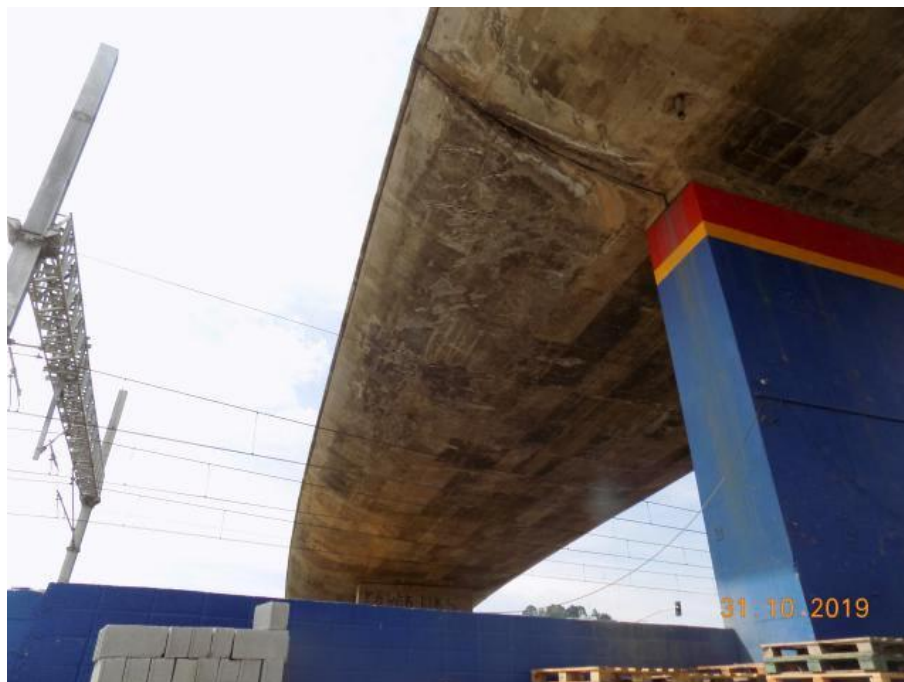
**FOTO 009**

Viaduto Donald Savazoni - Franco da Rocha/SP.  
Vista inferior - vão 4.

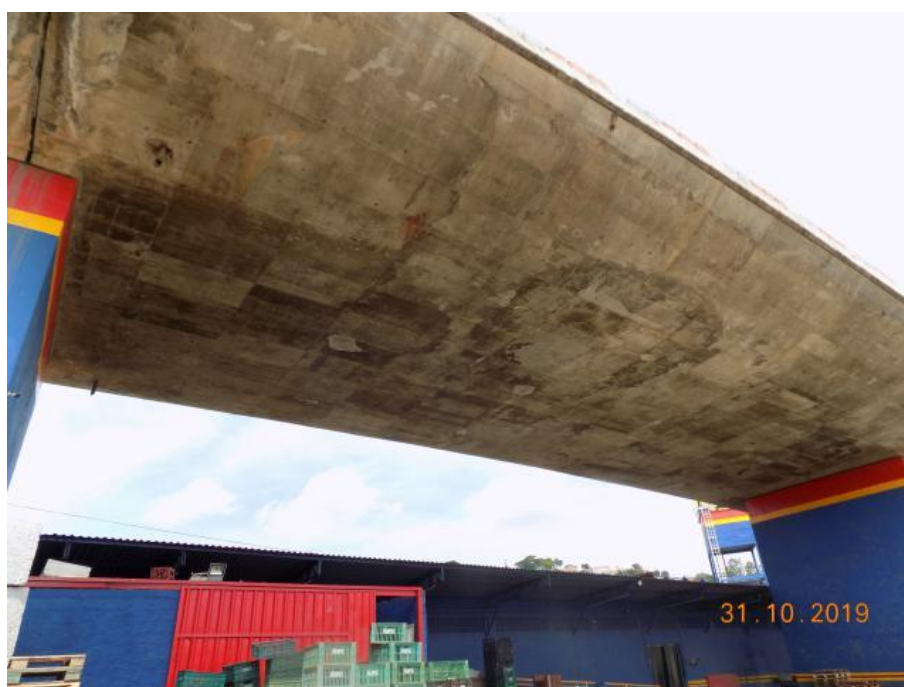
**FOTO 010**

Viaduto Donald Savazoni - Franco da Rocha/SP.  
Vista inferior - vão 5.

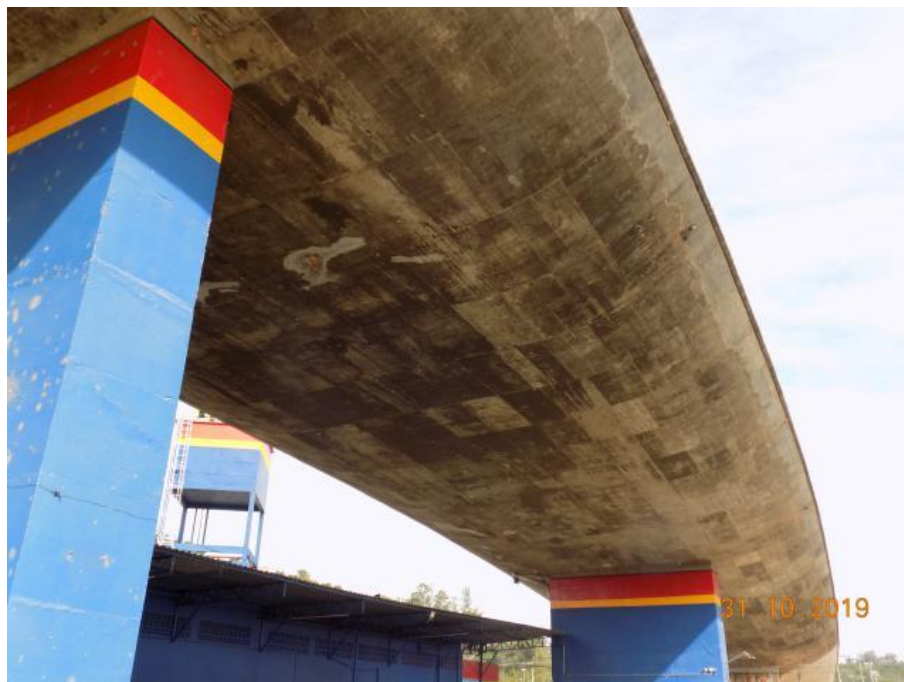
**FOTO 011**

Viaduto Donald Savazoni - Franco da Rocha/SP.  
Vista inferior - vão 6.

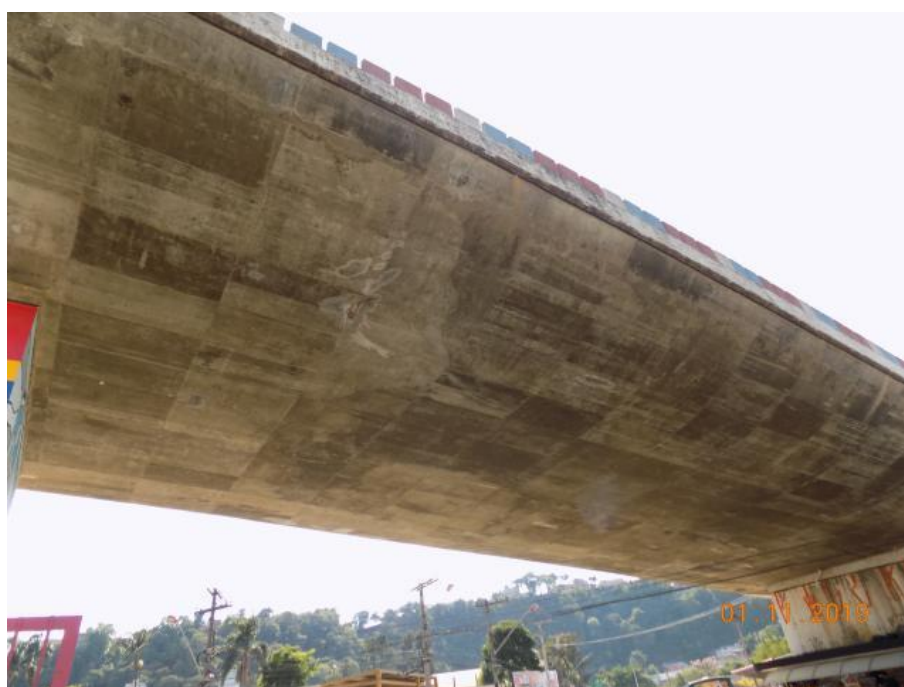
**FOTO 012**

Viaduto Donald Savazoni - Franco da Rocha/SP.  
Vista inferior - vão 7.

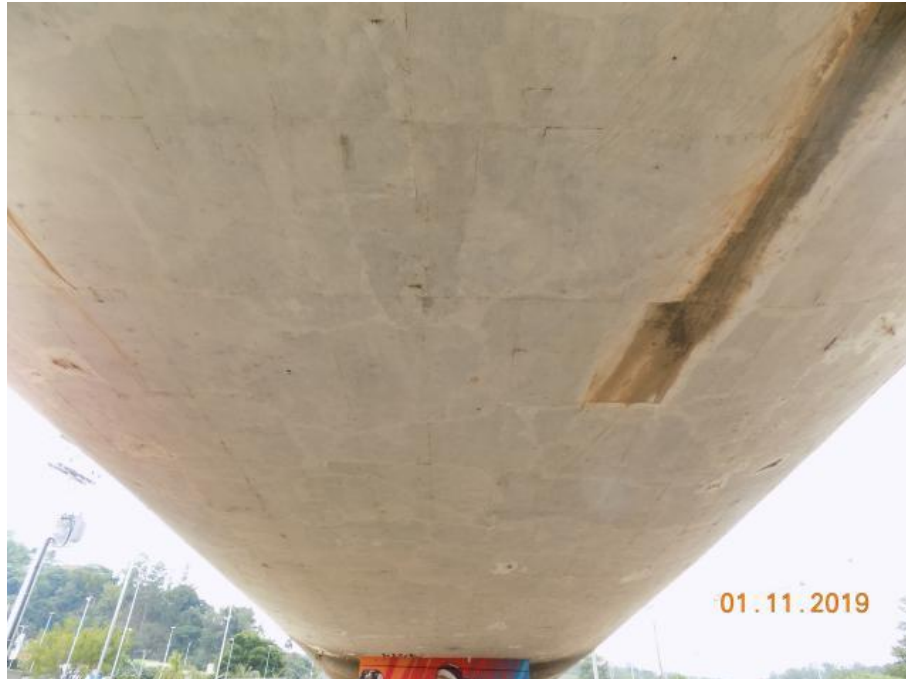
**FOTO 013**

Viaduto Donald Savazoni - Franco da Rocha/SP.  
Vista inferior - vão 8.

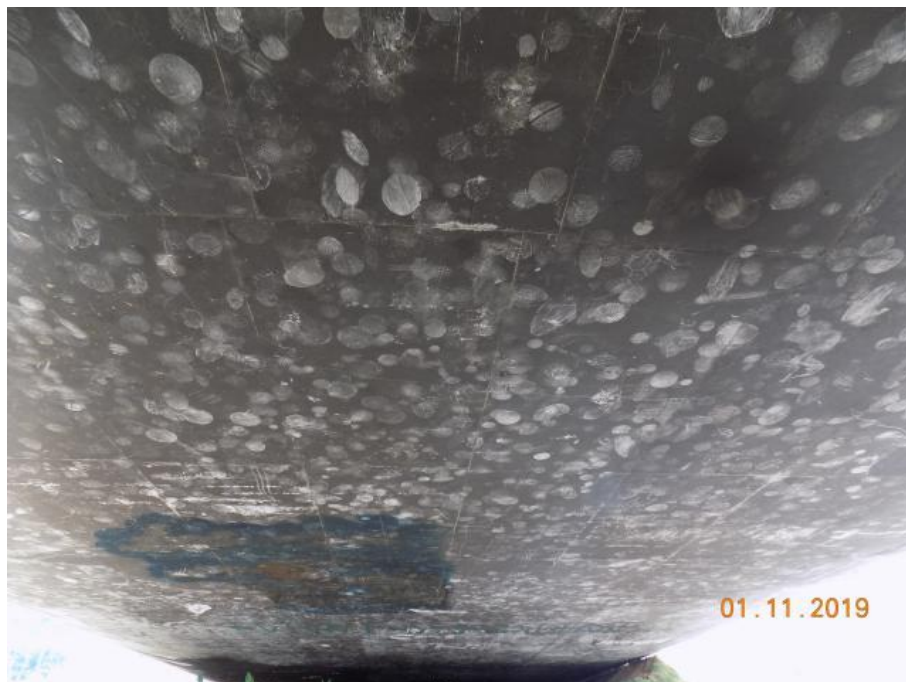
**FOTO 014**

Viaduto Donald Savazoni - Franco da Rocha/SP.  
Vista inferior - vão 9.

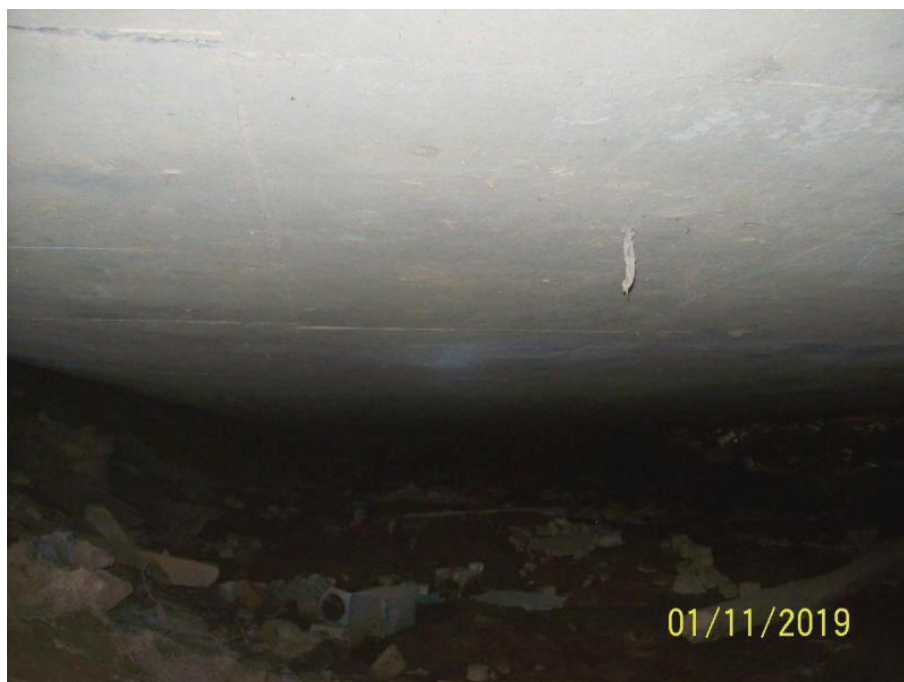
**FOTO 015**

Viaduto Donald Savazoni - Franco da Rocha/SP.  
Vista inferior - vão 10.

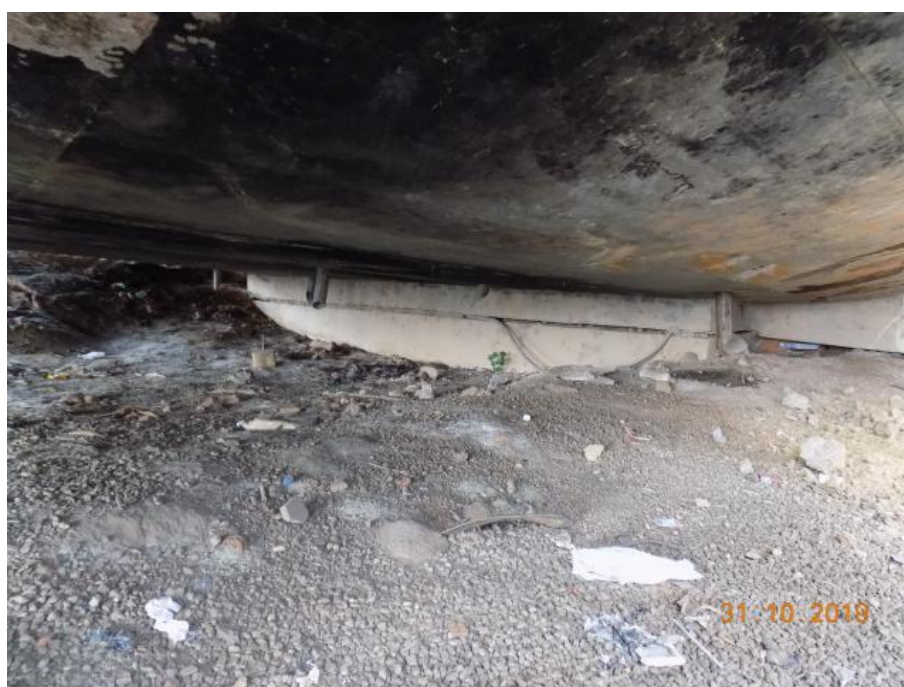
**FOTO 016**

Viaduto Donald Savazoni - Franco da Rocha/SP.  
Vista do apoio AP1.

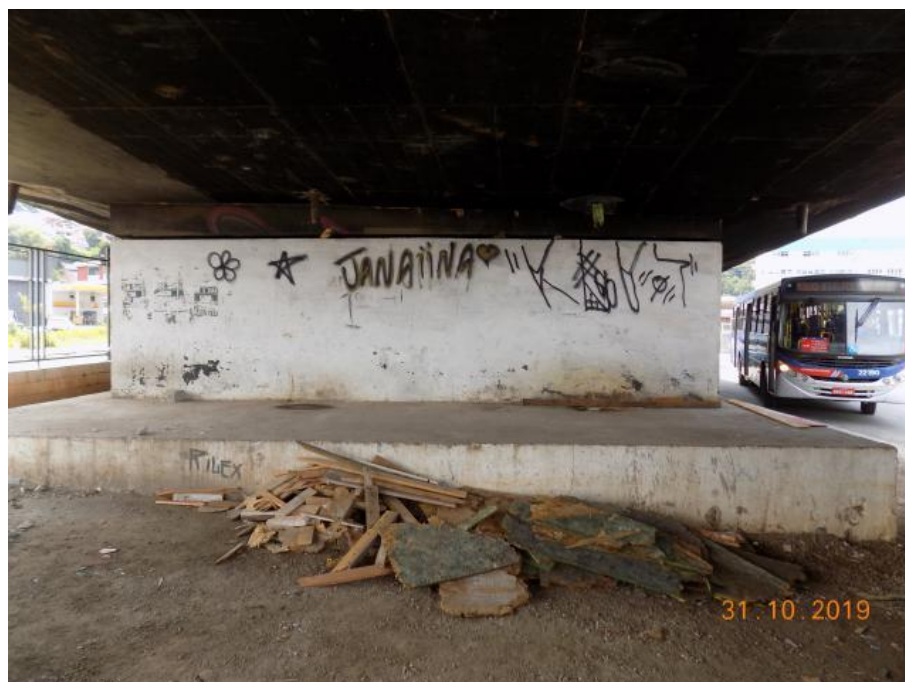
**FOTO 017**

Viaduto Donald Savazoni - Franco da Rocha/SP.  
Vista do apoio AP2.

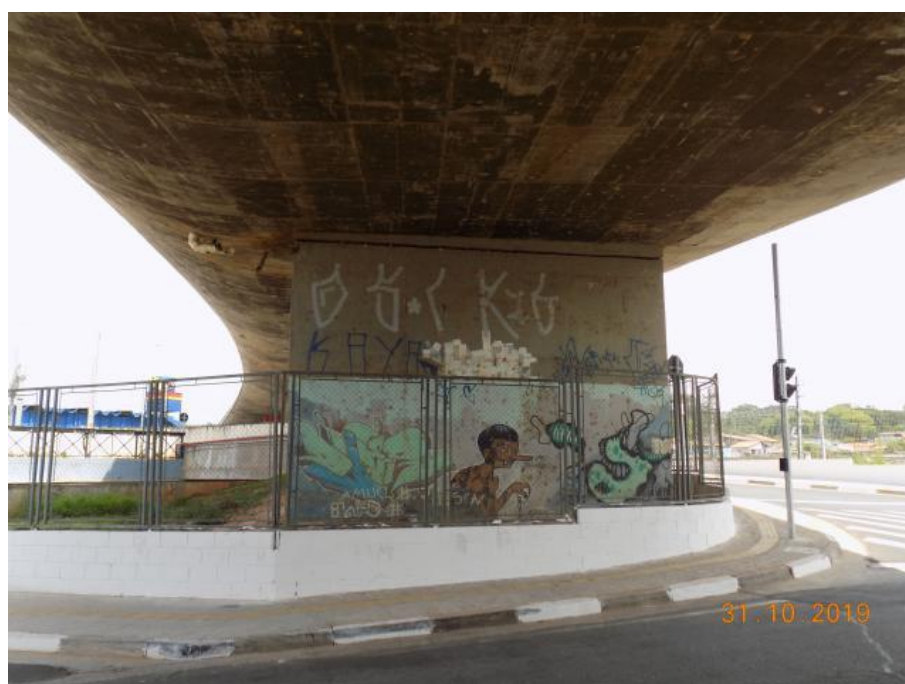
**FOTO 018**

Viaduto Donald Savazoni - Franco da Rocha/SP.  
Vista do apoio AP3.

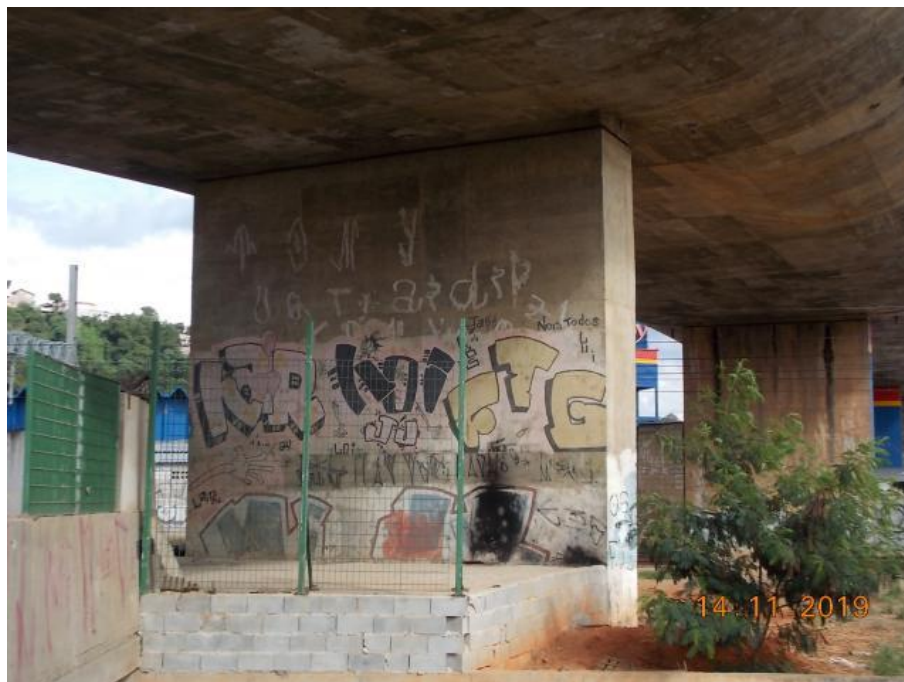
**FOTO 019**

Viaduto Donald Savazoni - Franco da Rocha/SP.  
Vista do apoio AP4.

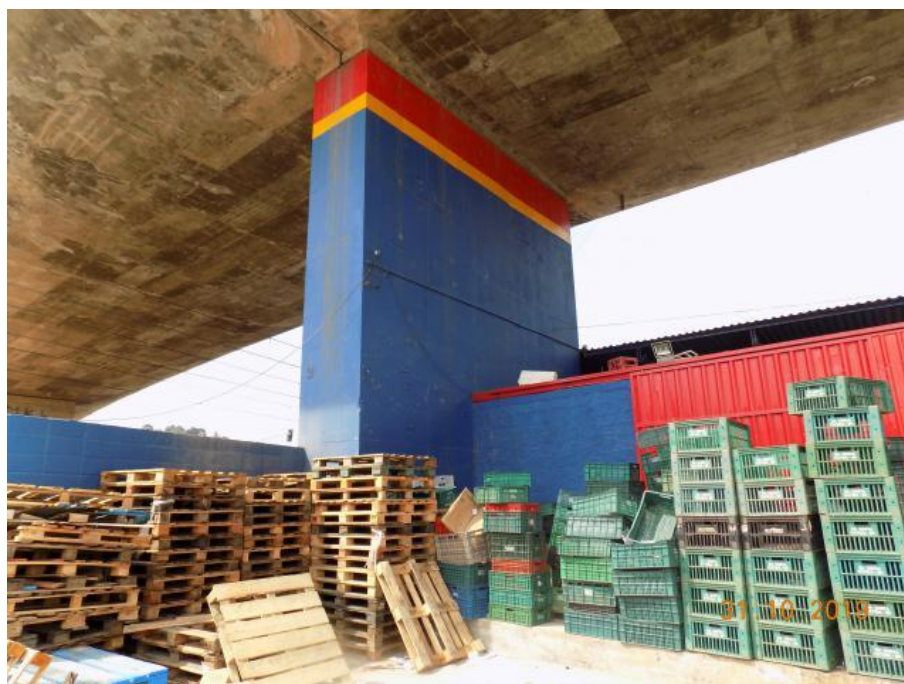
**FOTO 020**

Viaduto Donald Savazoni - Franco da Rocha/SP.  
Vista do apoio AP5.

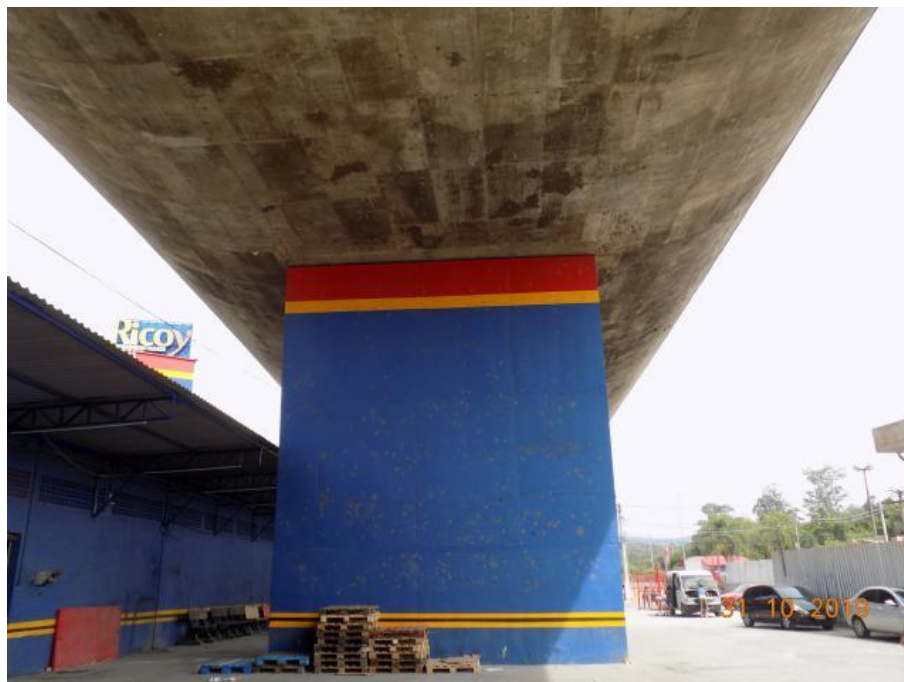
**FOTO 021**

Viaduto Donald Savazoni - Franco da Rocha/SP.  
Vista do apoio AP6.

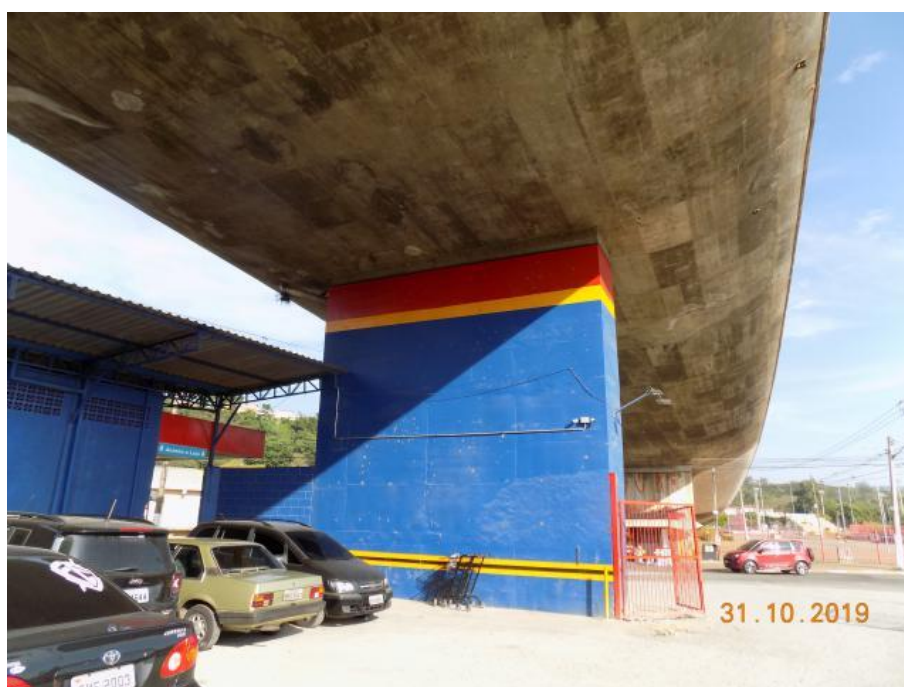
**FOTO 022**

Viaduto Donald Savazoni - Franco da Rocha/SP.  
Vista do apoio AP7.

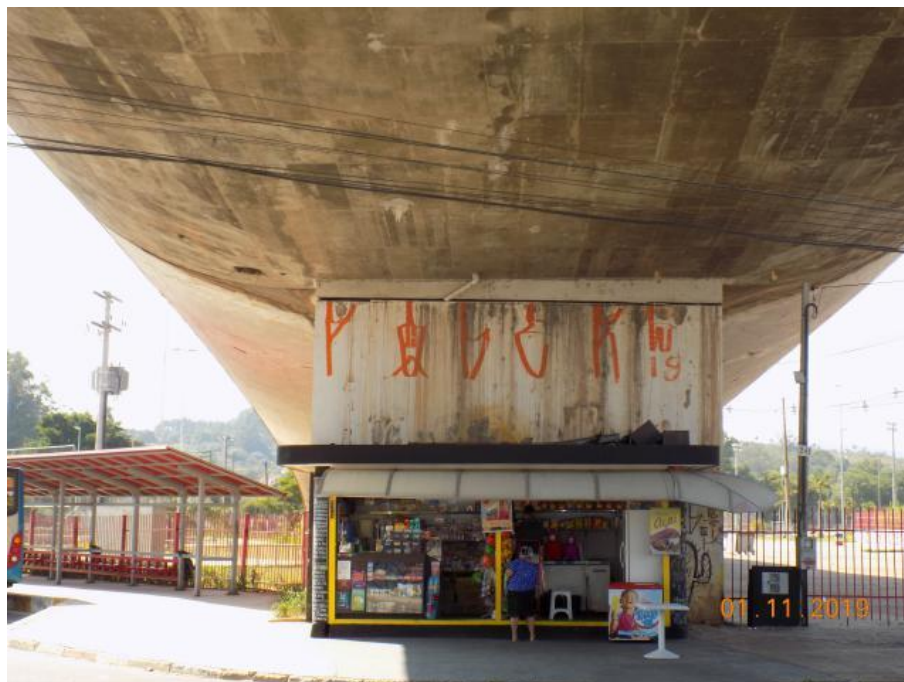
**FOTO 023**

Viaduto Donald Savazoni - Franco da Rocha/SP.  
Vista do apoio AP8.

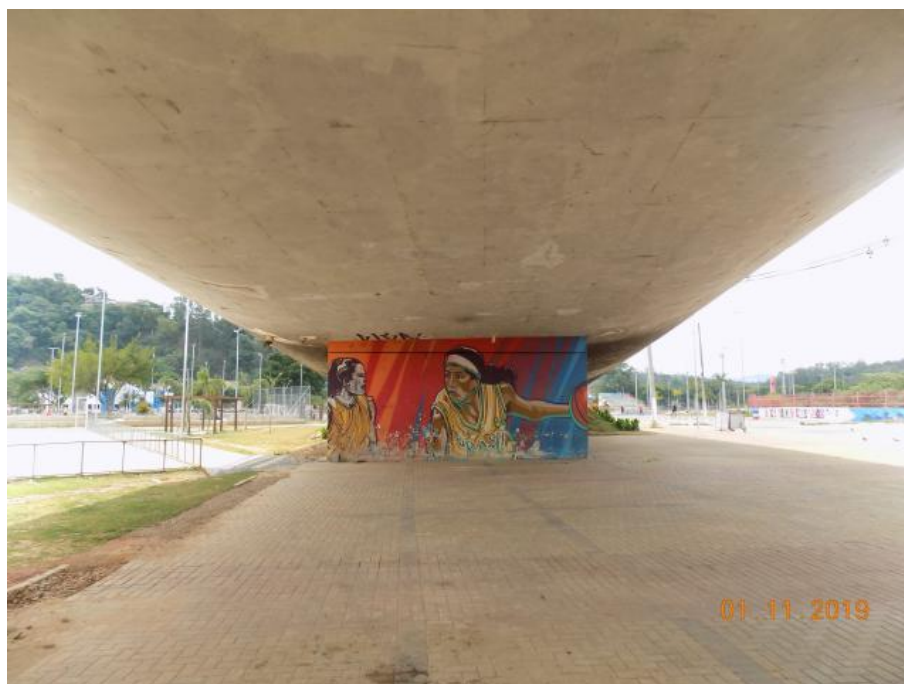
**FOTO 024**

Viaduto Donald Savazoni - Franco da Rocha/SP.  
Vista do apoio AP9.
