Obra: **Viaduto Donald Savazoni –  
Franco da Rocha/SP**

Ass.: **Inspeção especial e projeto de  
recuperação de OAE.**

**Relatório I – Patologia – Volume  
2.**

**INSPEÇÃO ESPECIAL DE OBRA DE ARTE ESPECIAL  
VIADUTO DONALD SAVAZONI  
FRANCO DA ROCHA / SP**

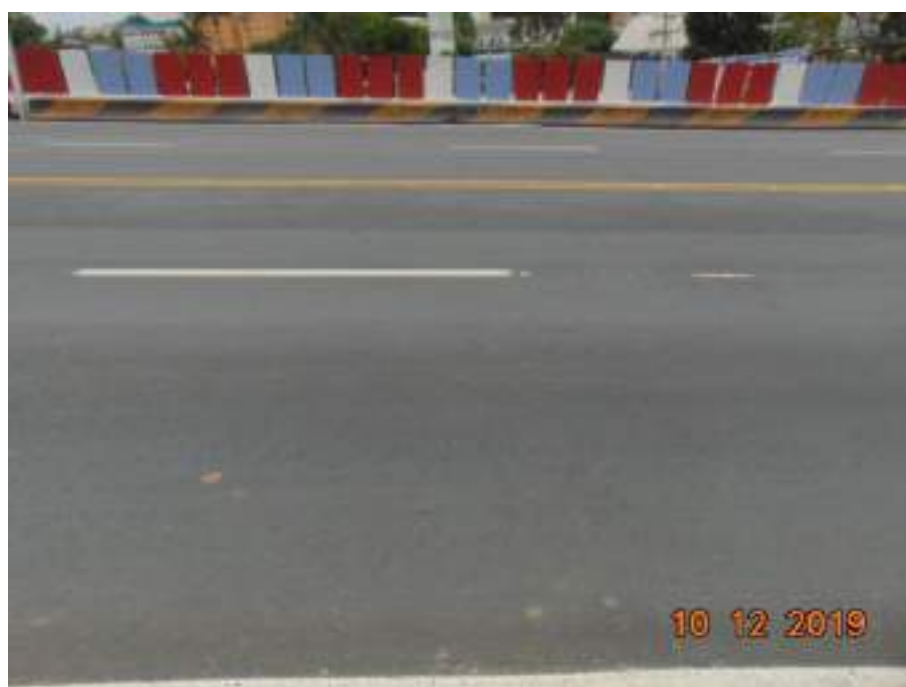
Vista da junta de dilatação JD1, sobre a linha de apoio AP5, recoberta pelo pavimento asfáltico, com trincas e danos no alinhamento.

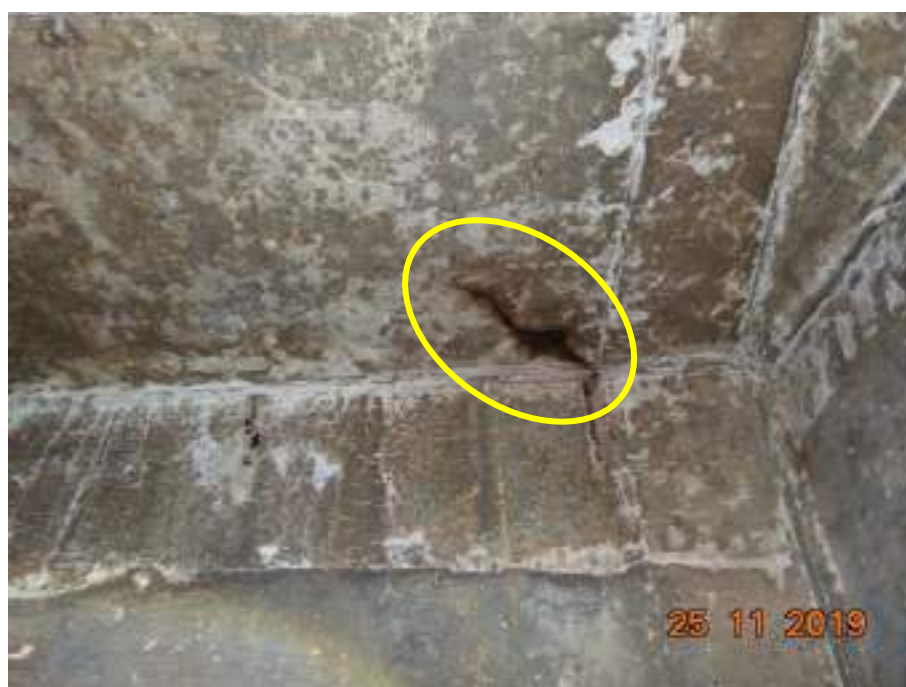
Fissuras com posicionamento longitudinal e abertura máxima de 0,2mm na laje superior LS, face Inferior, vão 5, entre as almas internas ALI2 e ALI3, e entre as vigas transversinas VT23 e VT24.

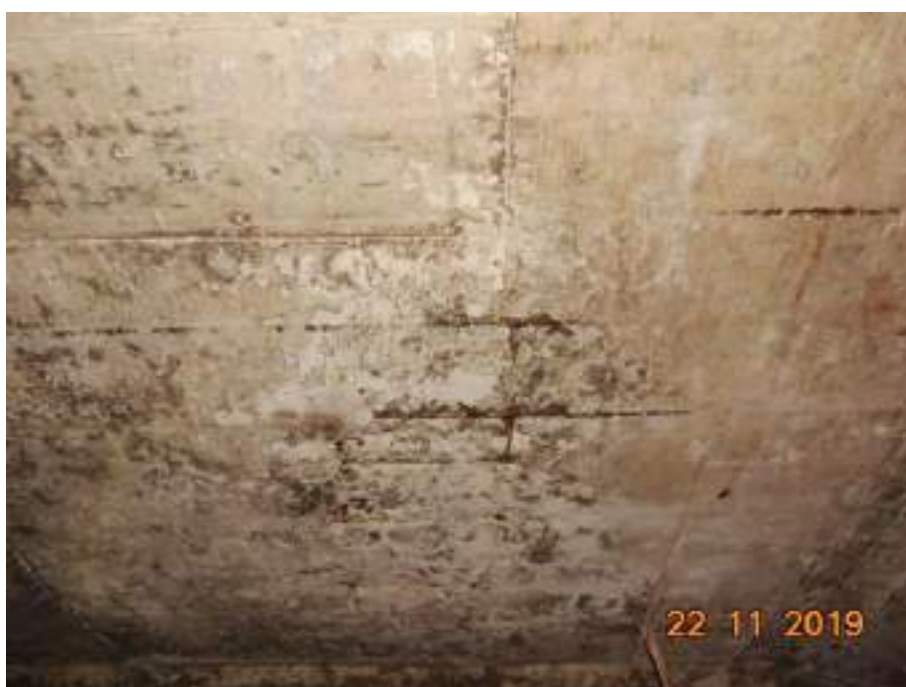
Concreto disgregado com armadura exposta e corroída na laje superior LS, face Inferior, vão 8, entre as almas internas ALI2 e ALI3, e entre as vigas transversinas VT38 e VT39.

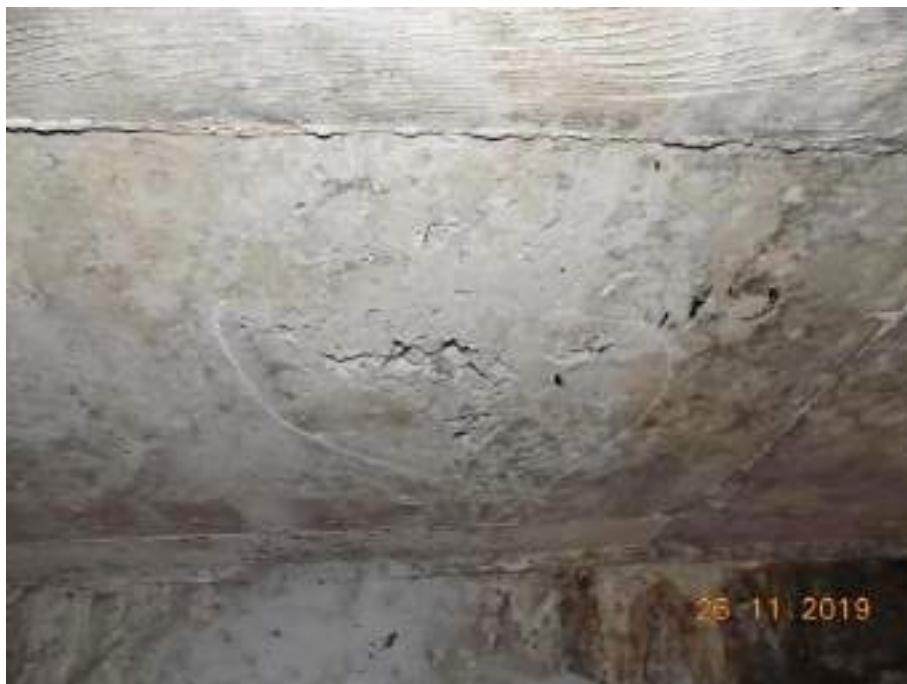
**FOTO 100**

Concreto segregado com armadura exposta e corroída na laje superior LS, face Inferior, vão 9, entre as almas internas ALI1 e ALI2, e entre as vigas transversinas VT42 e VT43.

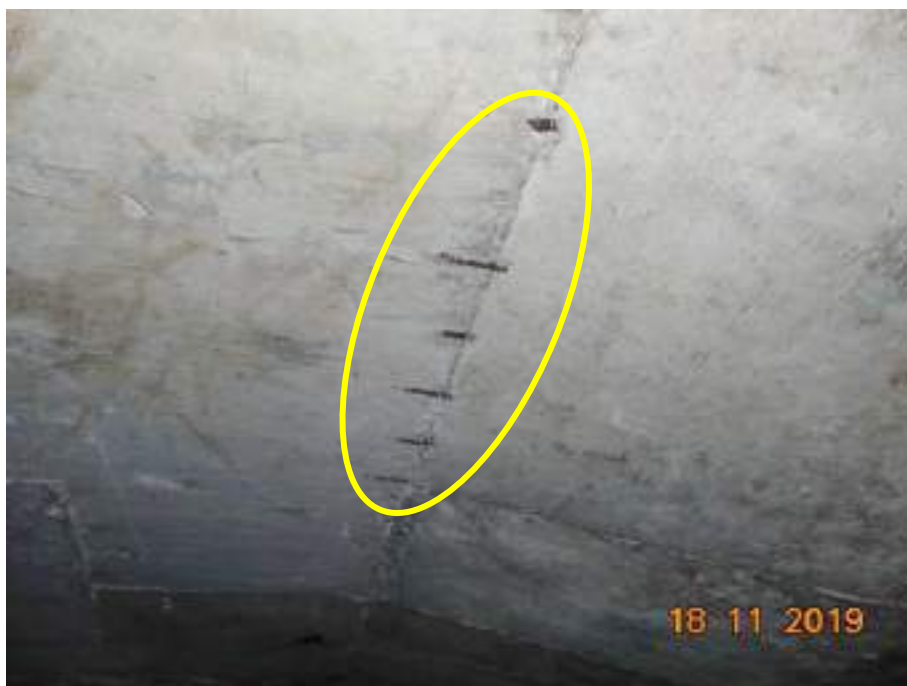
**FOTO 101**

Concreto segregado na laje superior LS, face Inferior, vão 8, entre as almas internas ALI1 e ALI2, e entre as vigas transversinas VT41 e VT42.

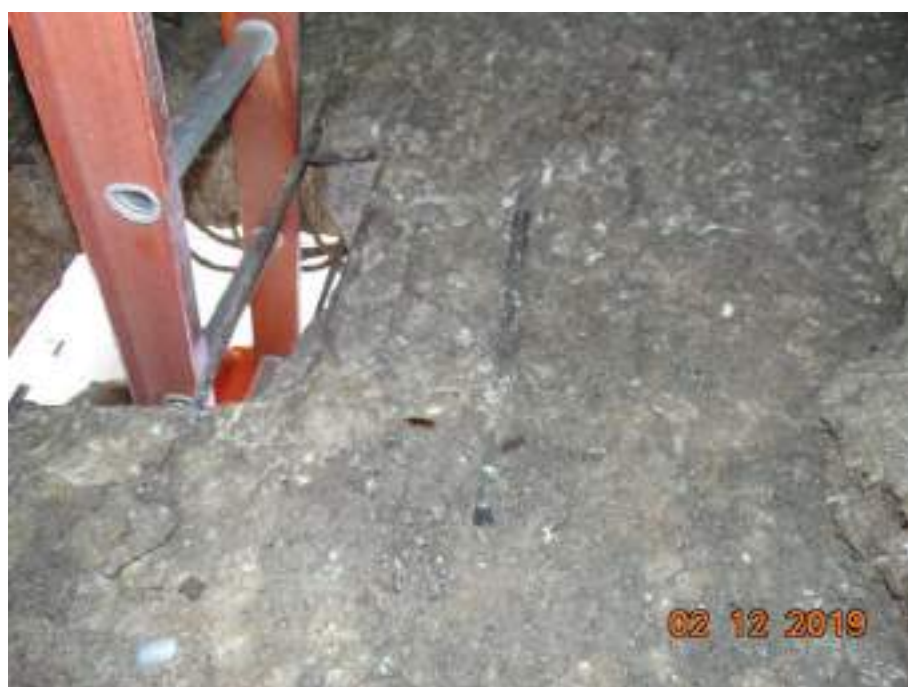
Ponta de ferro na laje inferior LI, face Superior, vão 8, entre a alma interna ALI3 e a viga de borda VB2, e entre as vigas transversinas VT41 e VT42.

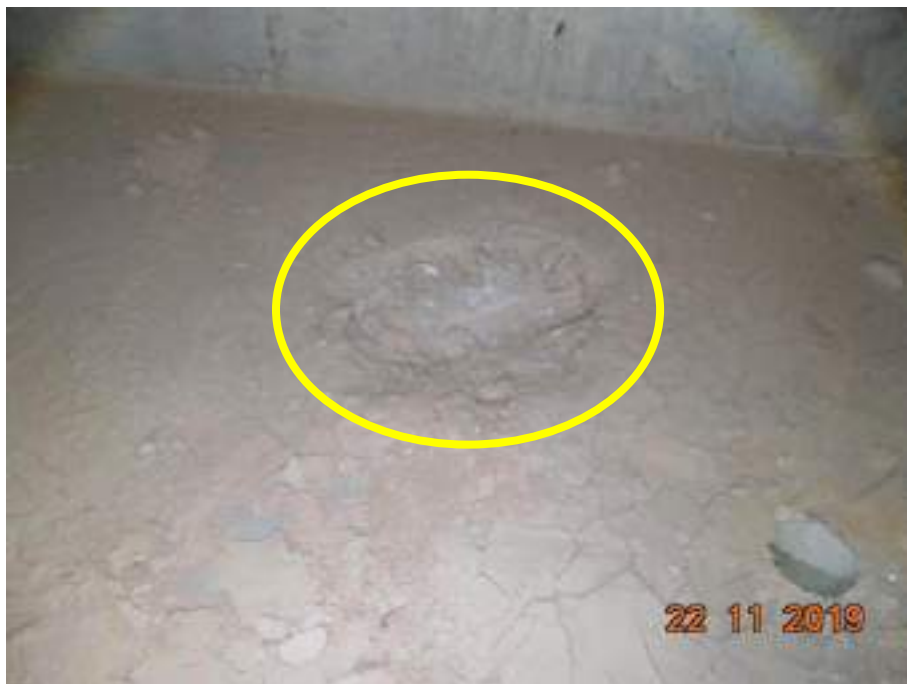
**FOTO 116**

Concreto disgregado com armadura exposta e corroída, em ponto localizado, na laje inferior LI, face Superior, vão 6, entre as almas internas ALI1 e ALI2, e entre as vigas transversinas VT26 e VT27.

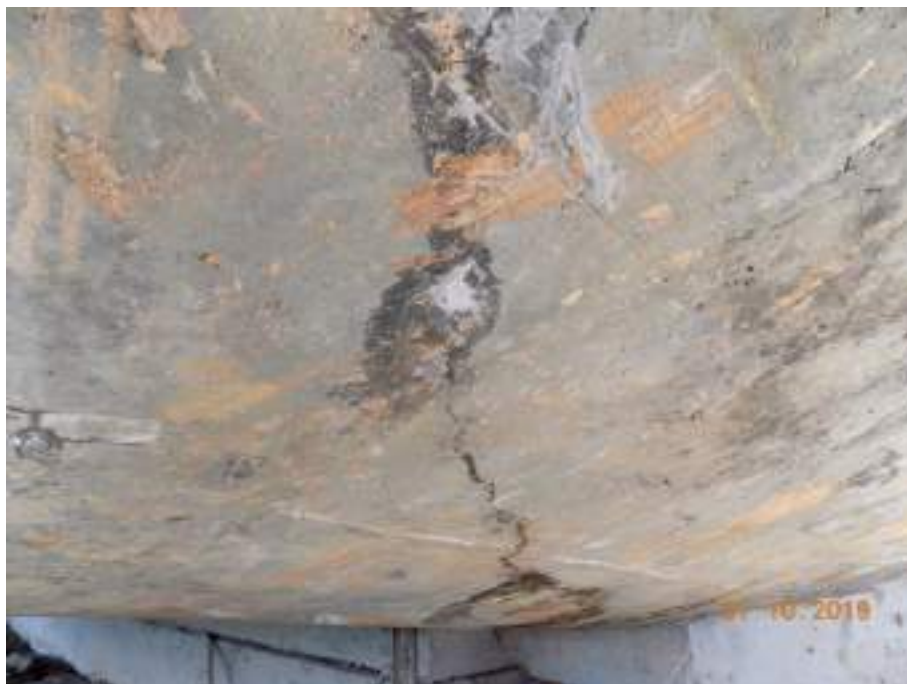
Concreto disgregado com armadura, bainha e cabos de protensão expostos, em ponto localizado, na laje inferior LI, face Inferior, vão 1.

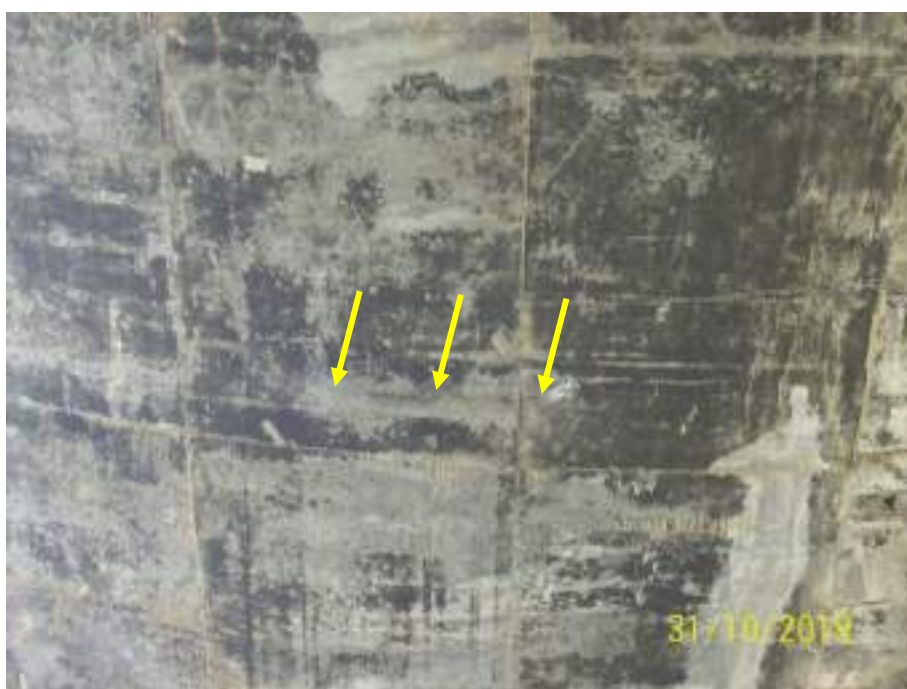
**FOTO 119**

Fissura com eflorescência, com posicionamento diagonal e abertura máxima de 0,3mm na laje inferior LI, face Inferior, vão 1.

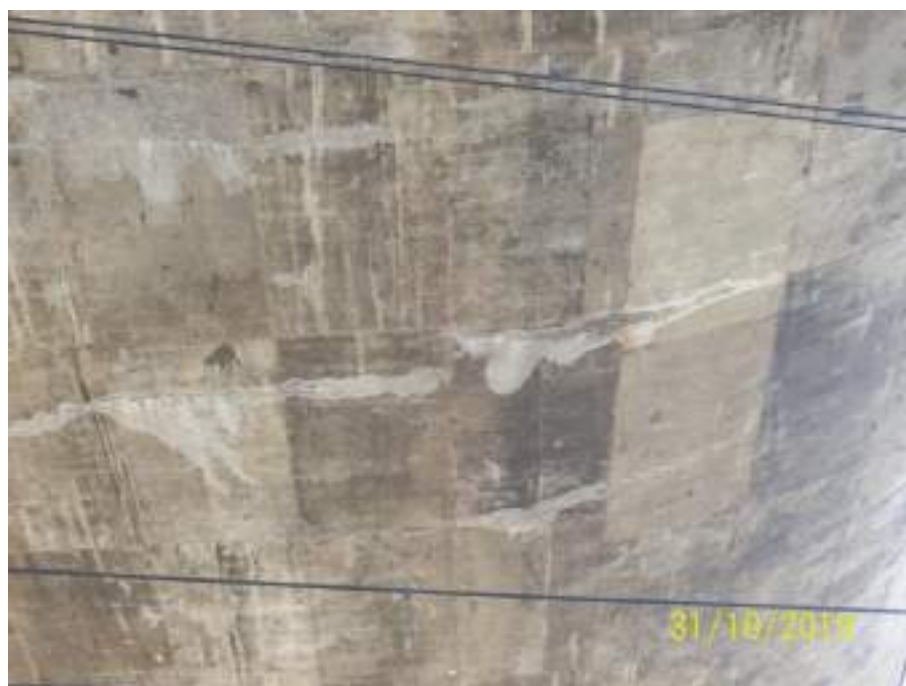
Fissuras com eflorescência, com posicionamento longitudinal e abertura máxima de 0,2mm na laje inferior LI, face Inferior, vão 3.

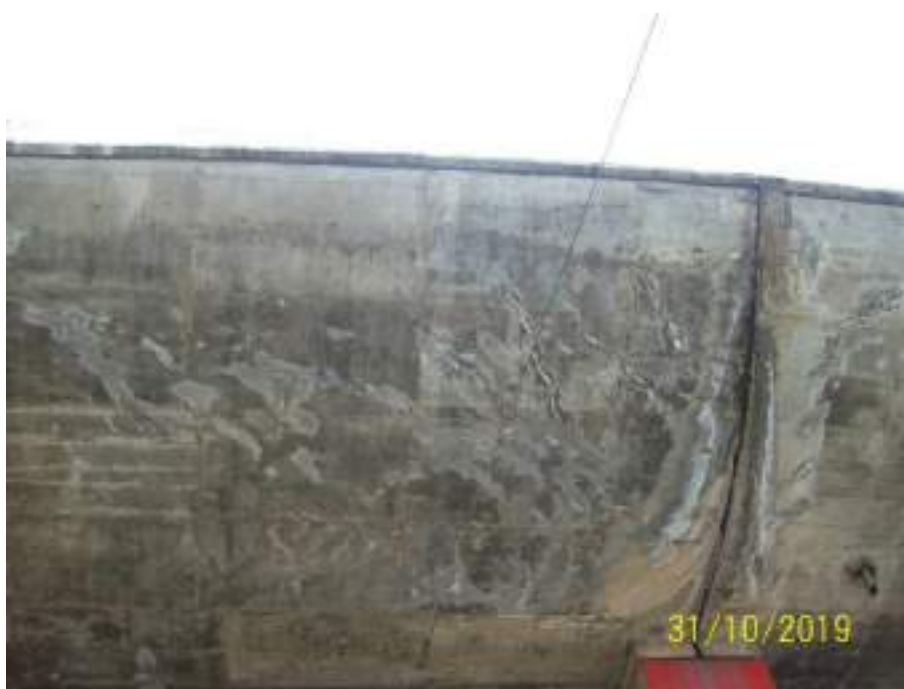
**FOTO 125**  
Detalhe da foto anterior.

Fissuras com eflorescência, com posicionamento diagonal e abertura máxima de 0,4mm na laje inferior LI, face Inferior, vão 4.

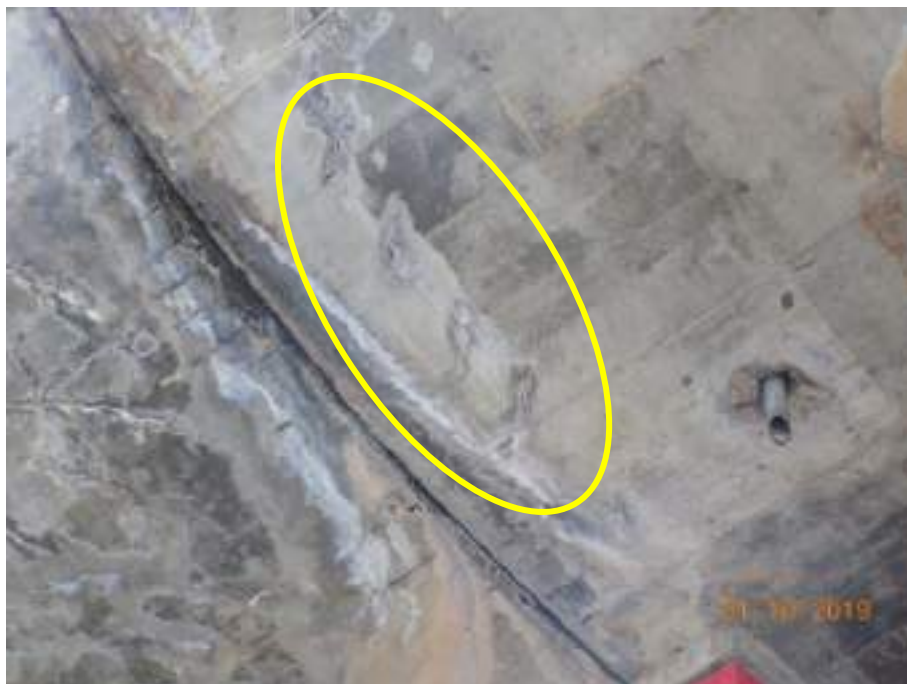
**FOTO 126**  
Fissuras com eflorescência, com posicionamento diagonal e abertura máxima de 0,3mm na laje inferior LI, face Inferior, vão 4.

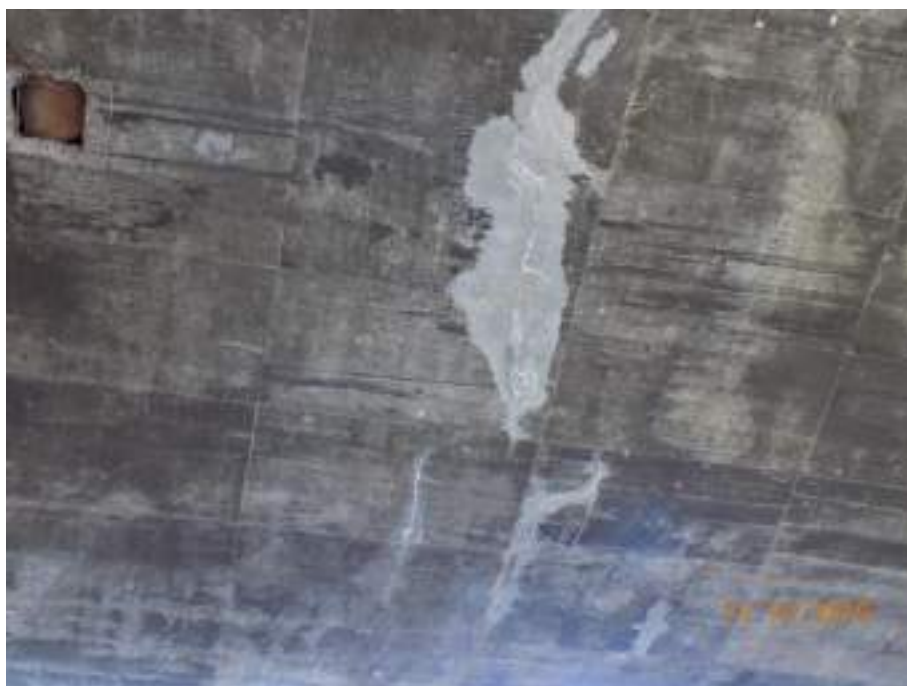
**FOTO 127**

Fissuras com eflorescência, com posicionamento diagonal e abertura máxima de 0,3mm na laje inferior LI, face Inferior, vão 5.

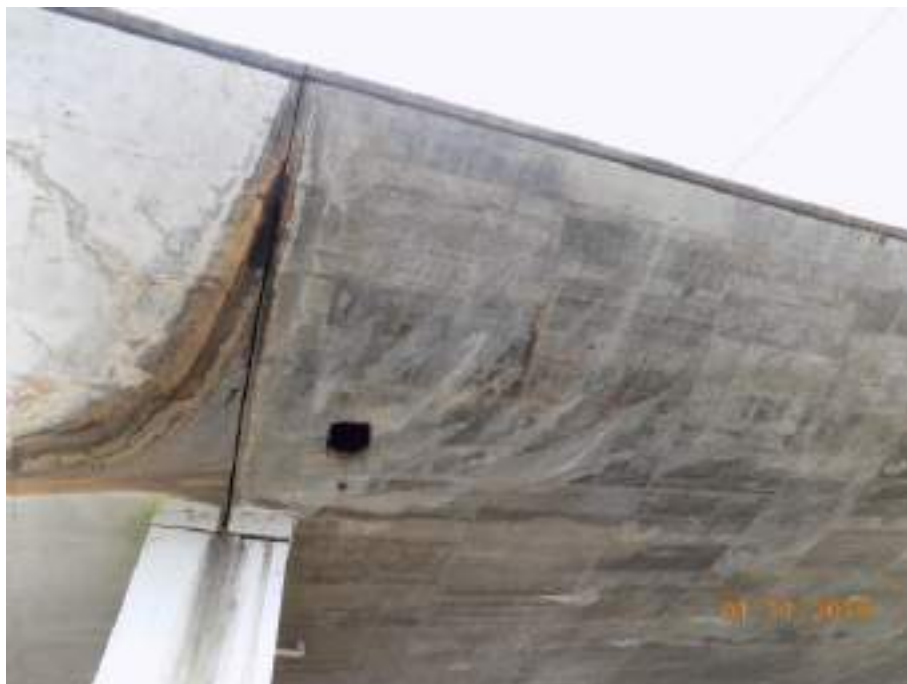
**FOTO 128**

Fissuras com eflorescência, com posicionamento transversal e abertura máxima de 0,3mm na laje inferior LI, face Inferior, vão 6.

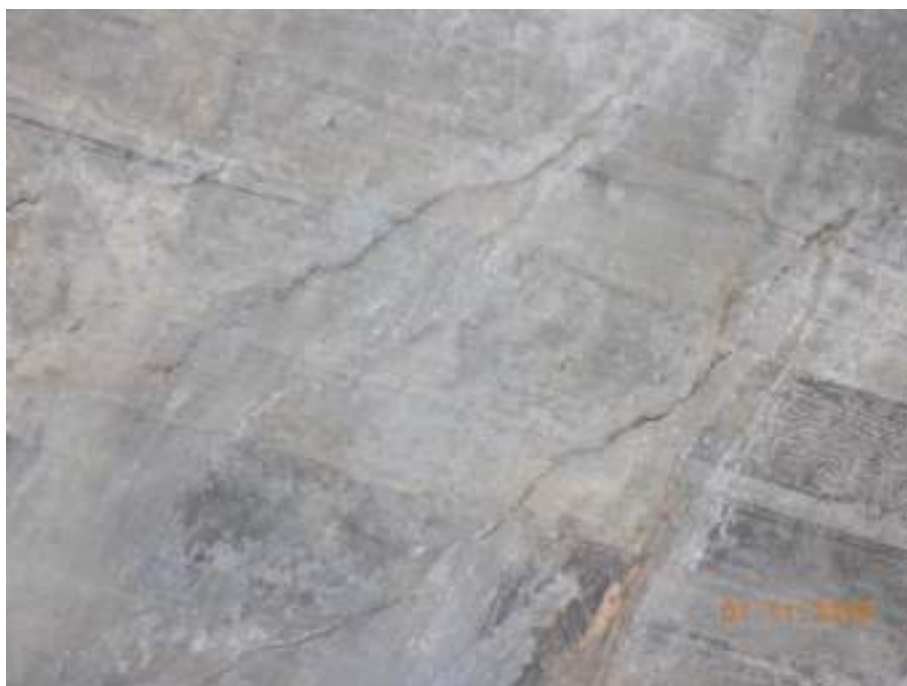
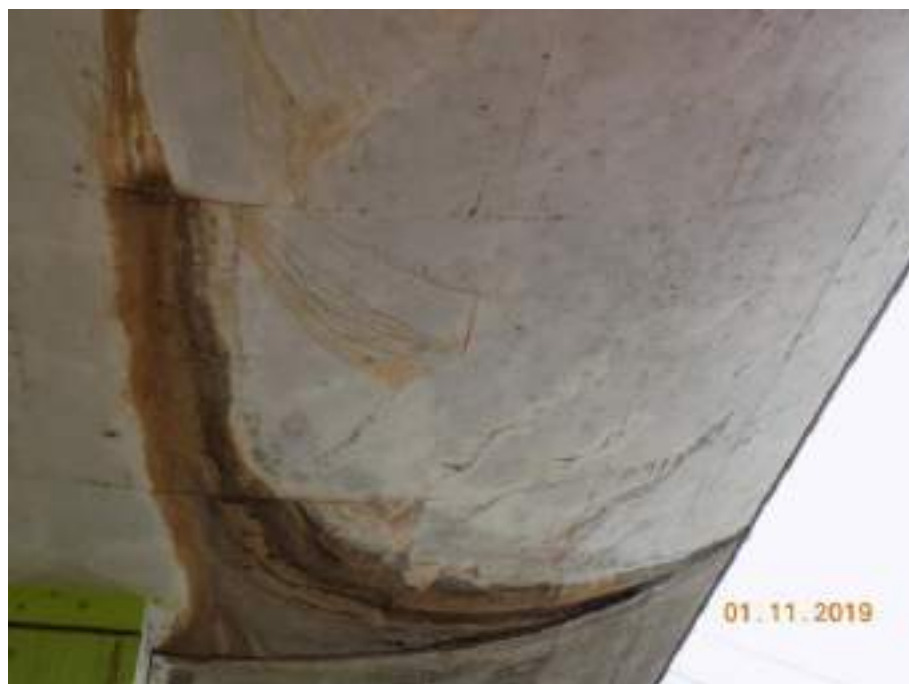
**FOTO 129**

Fissuras com eflorescência, com posicionamento diagonal e abertura máxima de 0,3mm na laje inferior LI, face Inferior, vão 7.

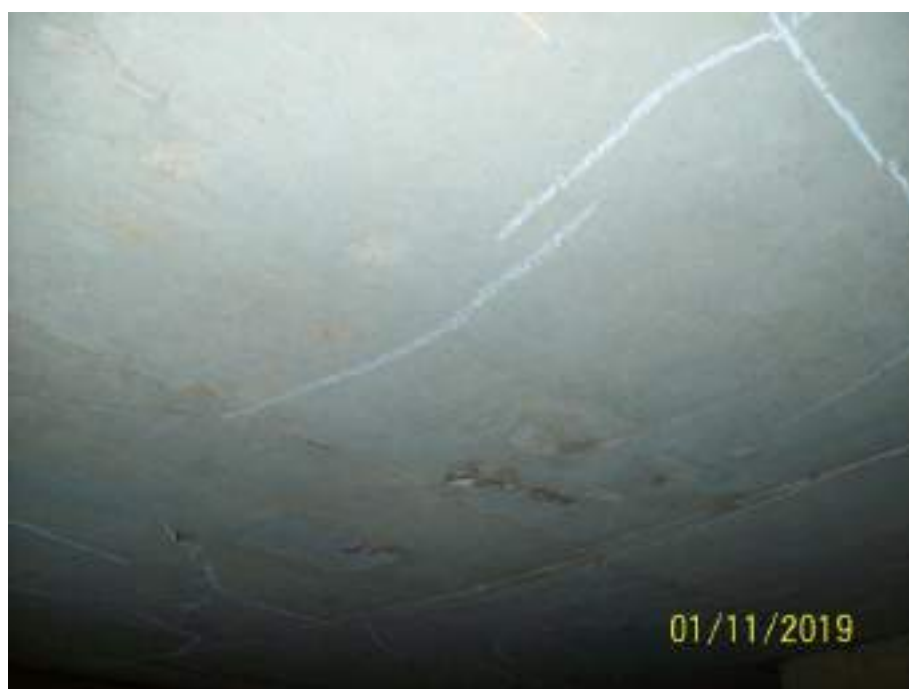
**FOTO 131**

Fissuras com eflorescência, com posicionamento diagonal e abertura máxima de 0,3mm na laje inferior LI, face Inferior, vão 8.

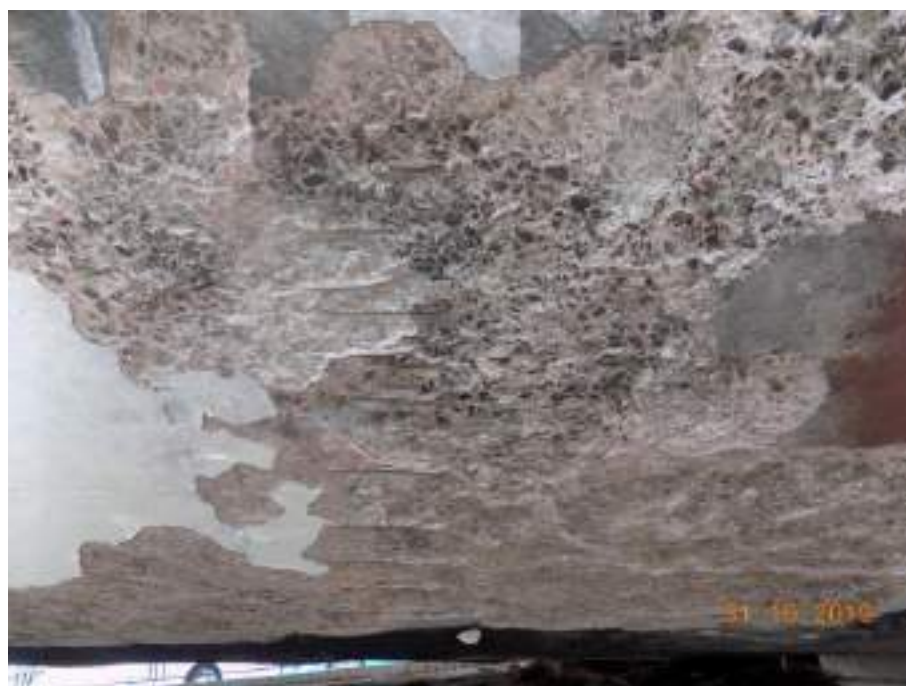
Fissuras mapeadas, com eflorescência, na laje inferior LI, face Inferior, vão 4.

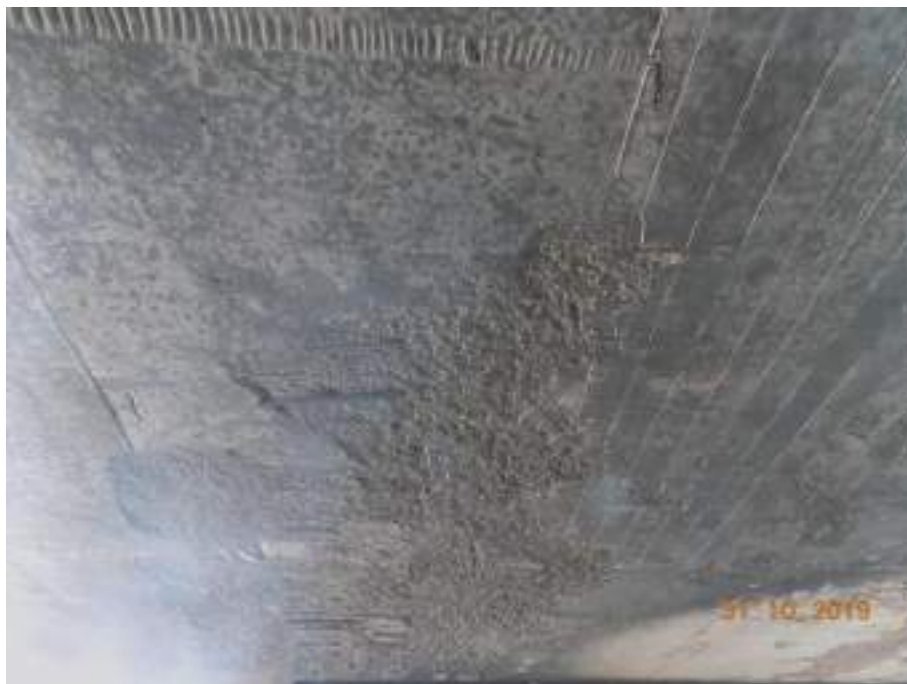
**FOTO 136**

Lascamento do concreto com armadura exposta e corroída na laje inferior LI, face Inferior, vão 1.

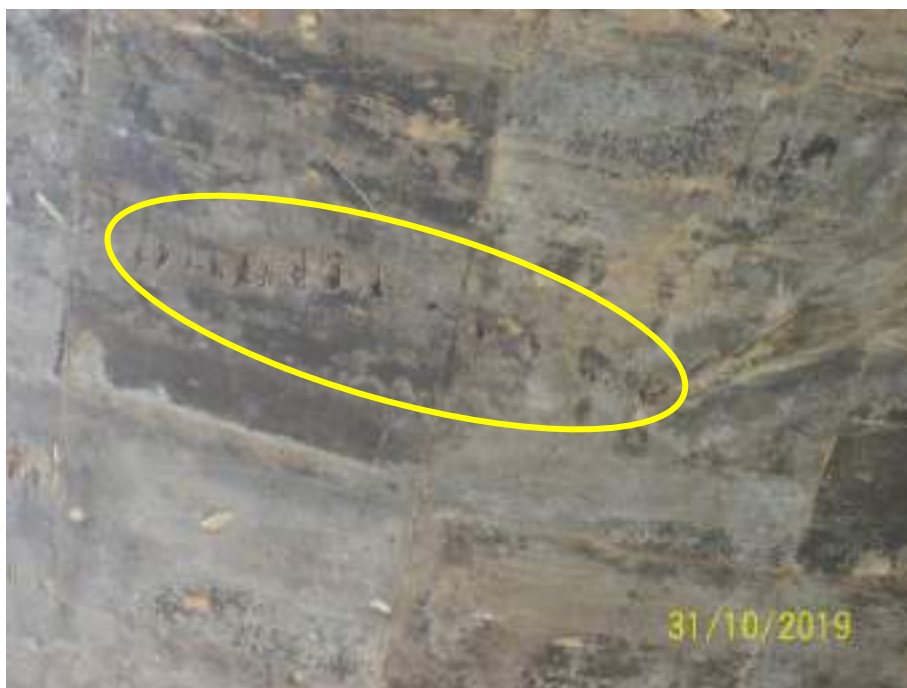
**FOTO 137**

Lascamento do concreto com armadura exposta e corroída na laje inferior LI, face Inferior, vão 1.

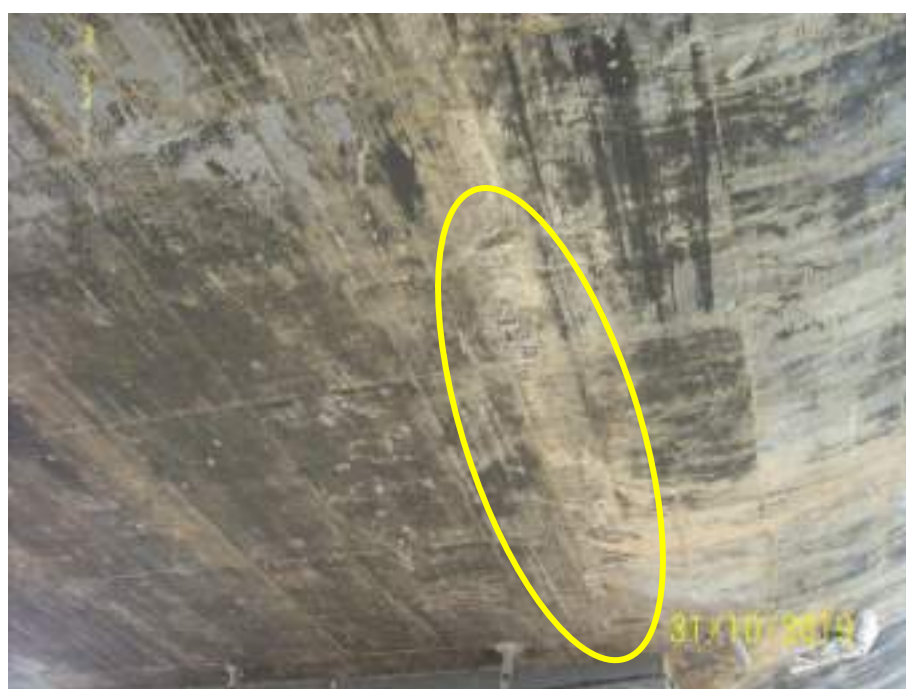
Concreto segregado na laje inferior LI, face Inferior, vão 2, região da pingadeira.

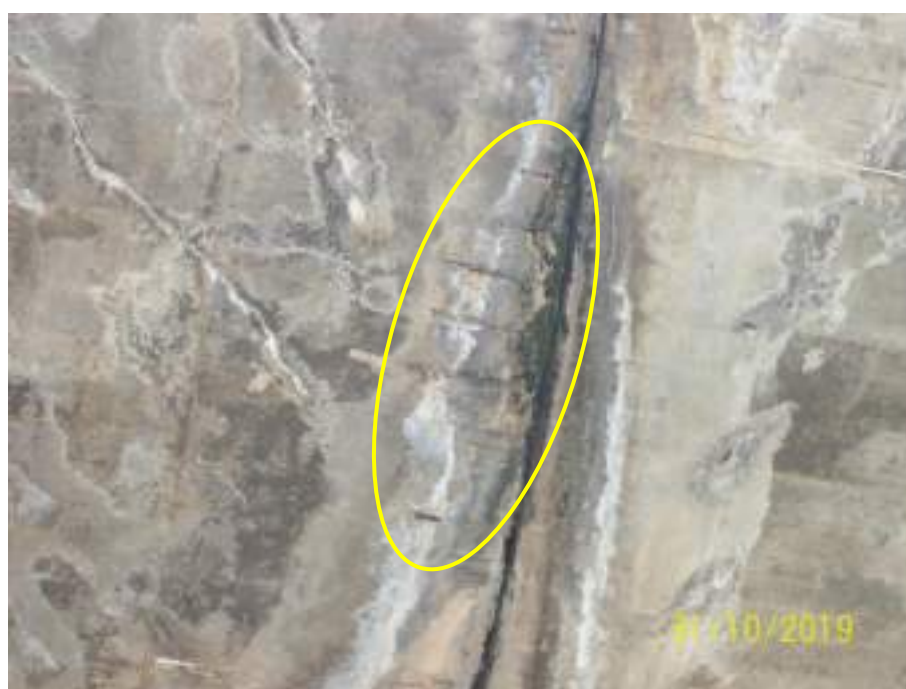
Armadura exposta e corroída na laje inferior LI, face Inferior, vão 3.

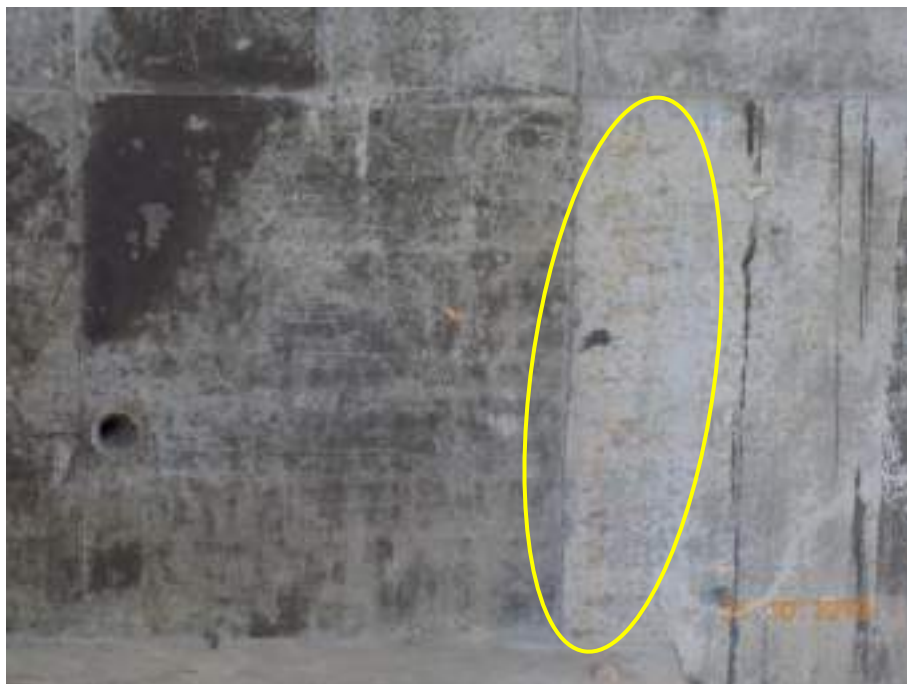
**FOTO 142**

Armadura exposta e corroída na laje inferior LI, face Inferior, vão 4.

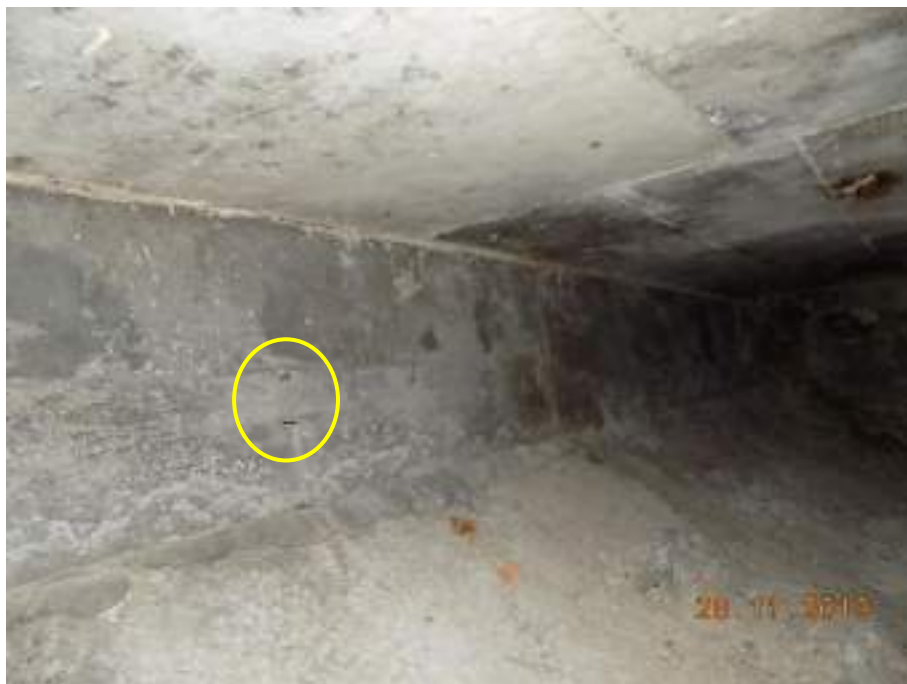
**FOTO 150**

Fissura com posicionamento horizontal e abertura máxima de 0,4mm na viga de borda VB2, face Leste, vão 8, entre as vigas transversinas VT41 e VT42.

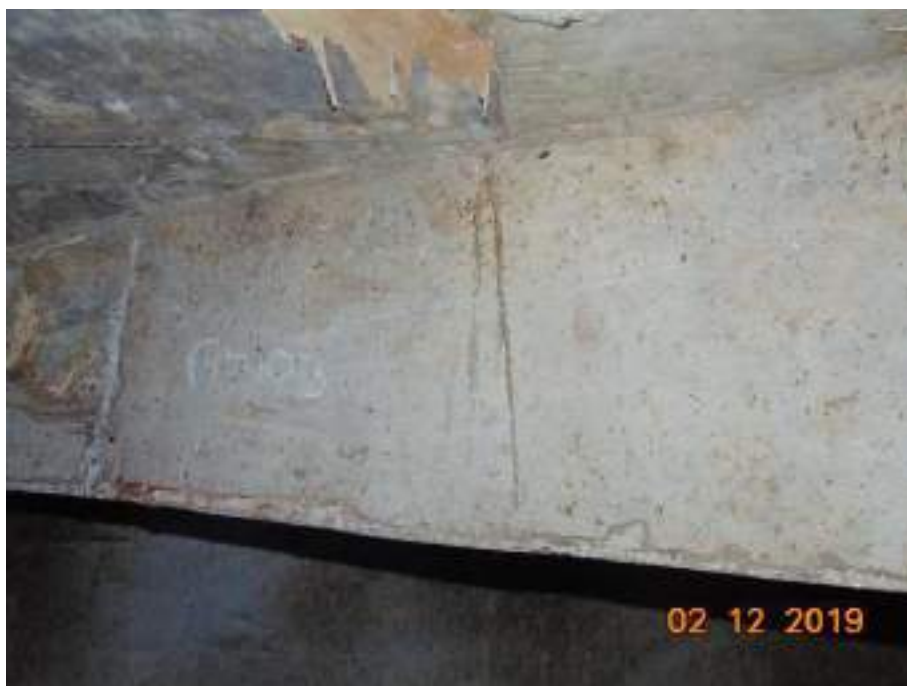
**FOTO 151**

Pontas de aço expostas na viga de borda VB1, face Oeste, vão 8, entre as vigas transversinas VT41 e VT42.

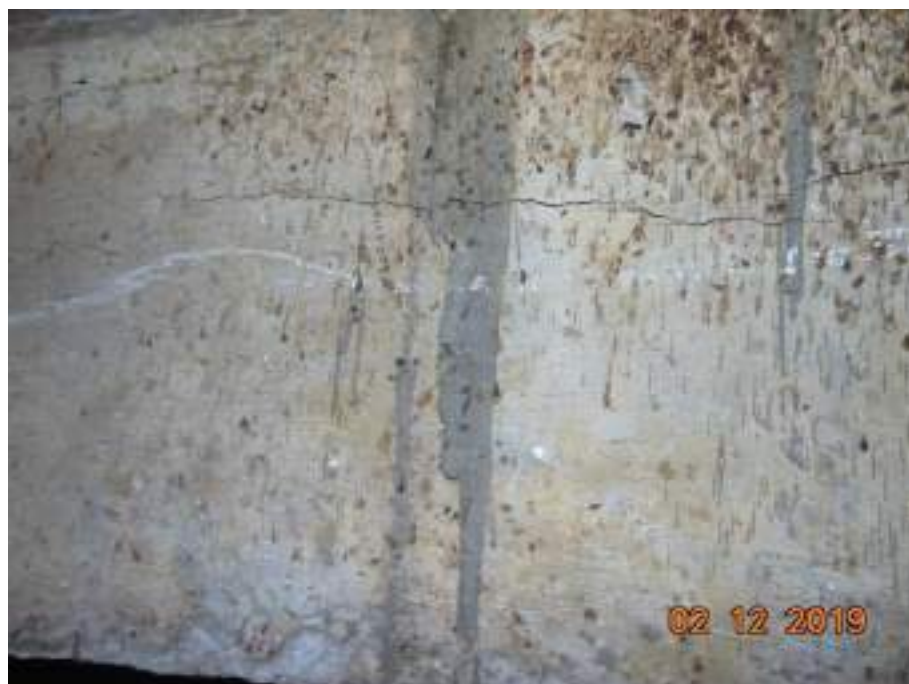
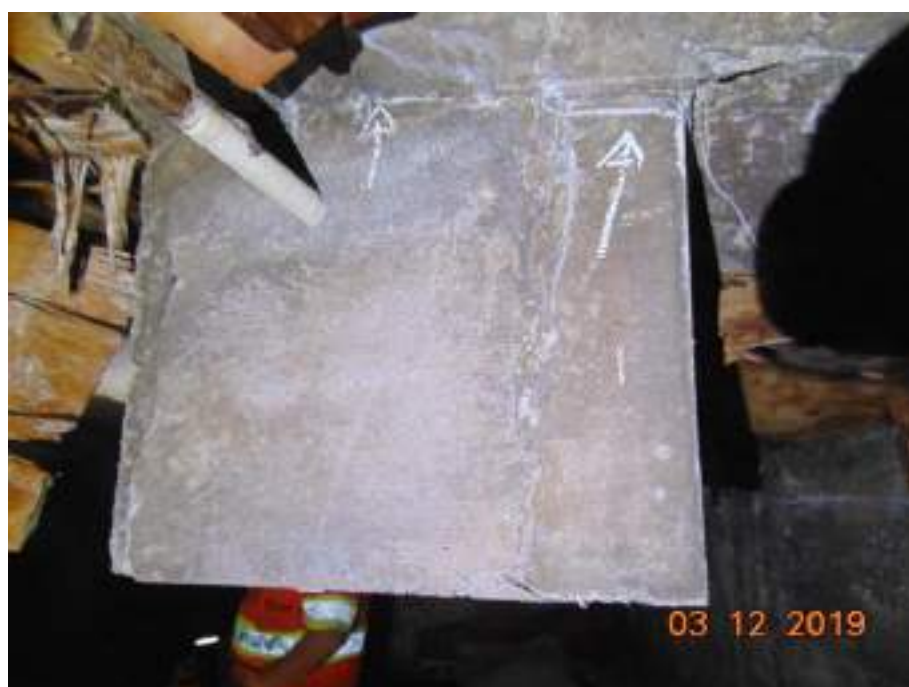
**FOTO 154**

Fissura com posicionamento horizontal e abertura máxima de 0,4mm em bloco de concreto do sistema de protensão, junto à alma interna ALI2, face Leste, vão 6, entre as vigas transversinas VT26 e VT27.

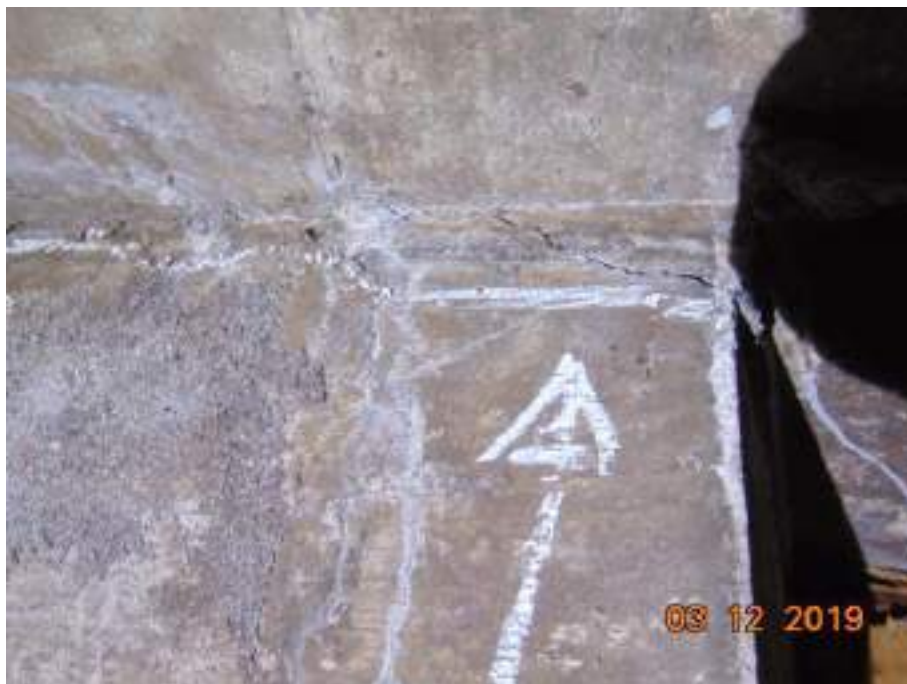
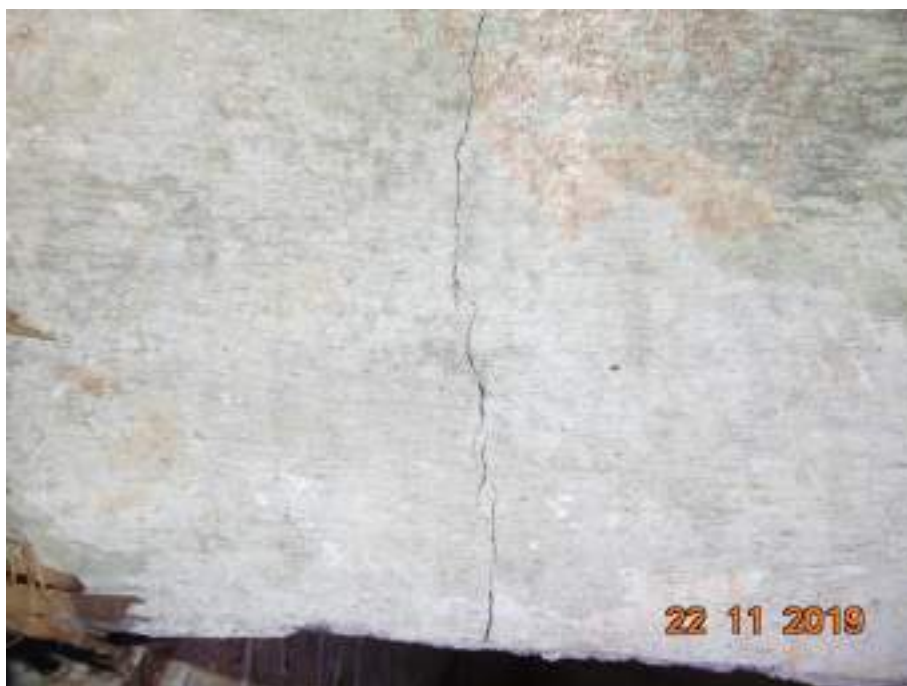
**FOTO 156**

Fissura com posicionamento horizontal e abertura máxima de 0,4mm em bloco de concreto do sistema de protensão, junto à alma interna ALI3, face Norte, vão 6, entre as vigas transversinas VT29 e VT30.

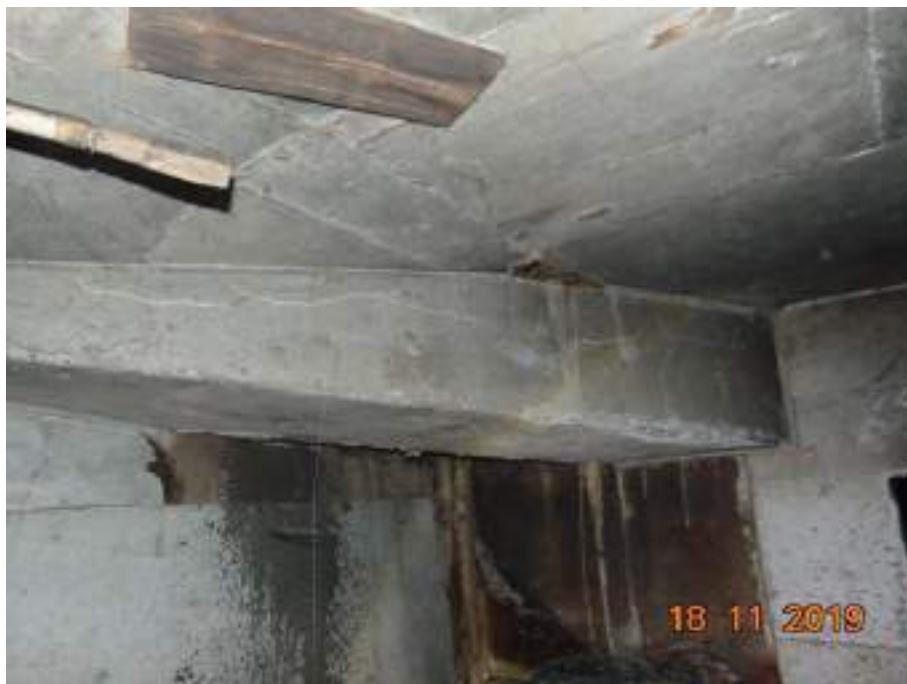
**FOTO 158**

Fissura com posicionamento vertical e abertura máxima de 0,4mm em bloco de concreto do sistema de protensão, junto à alma interna ALI1, face Oeste, vão 9, entre as vigas transversinas VT46 e VT47.

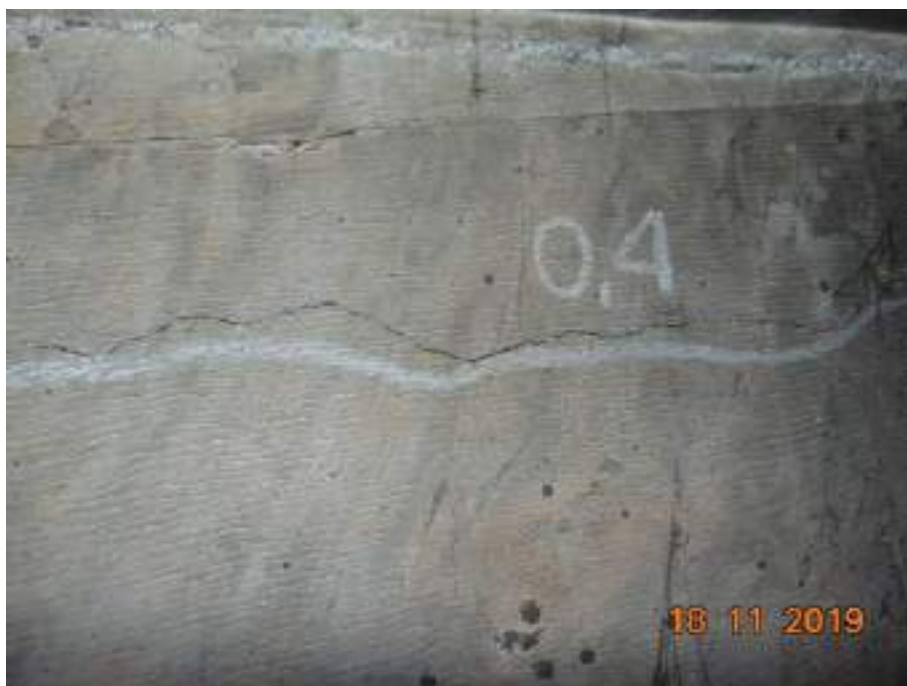
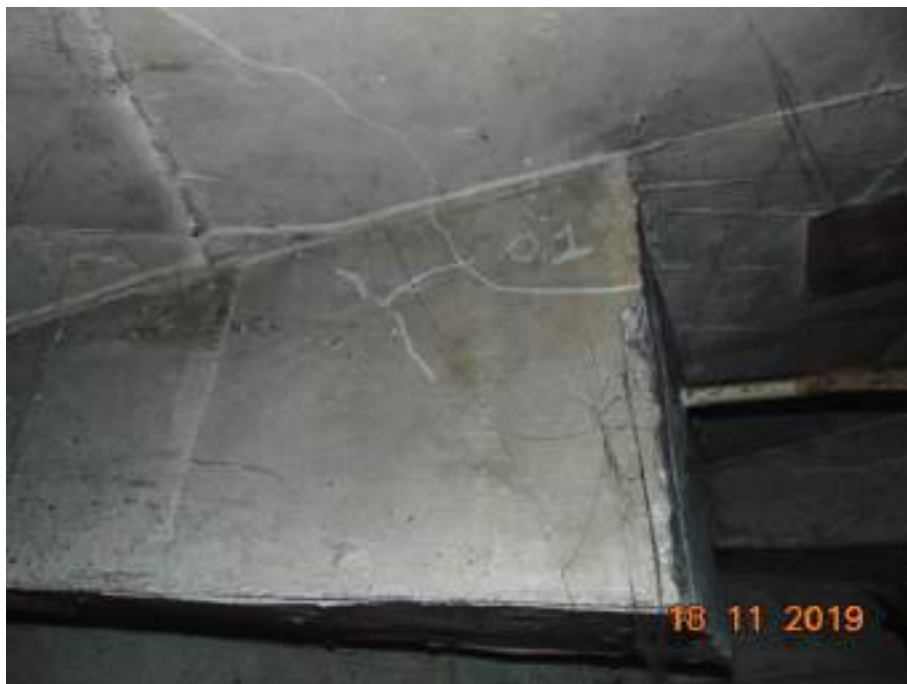
**FOTO 159**

Fissura com posicionamento horizontal e abertura máxima de 0,4mm em bloco de concreto do sistema de protensão, junto à alma interna ALI3, face Leste, vão 9, entre as vigas transversinas VT46 e VT47.

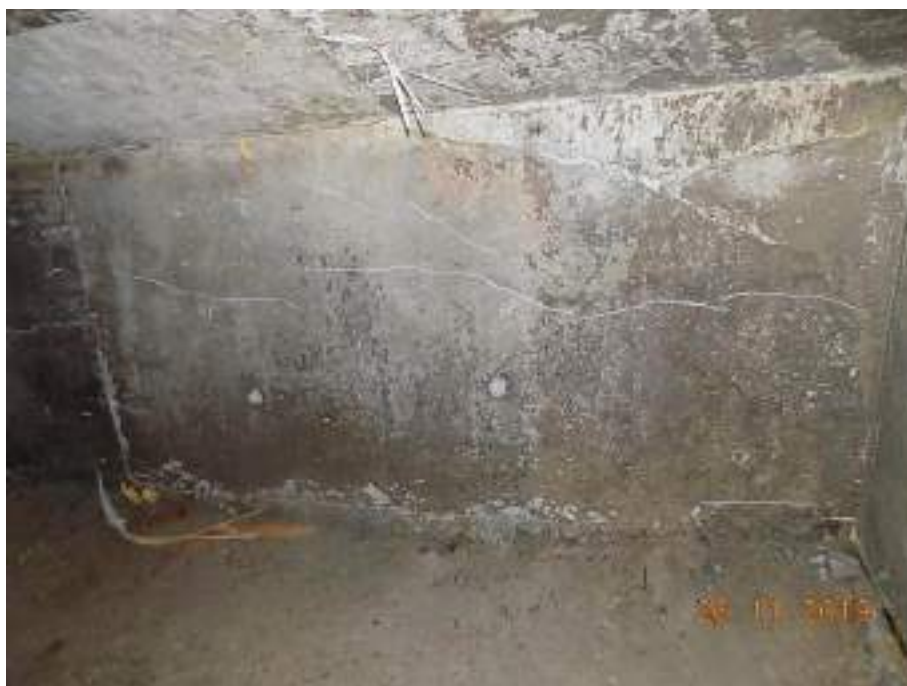
**FOTO 161**

Fissuras com posicionamento inclinado e abertura máxima de 0,1mm em bloco de concreto do sistema de protensão, junto à alma interna ALI3, face Leste, vão 9, entre as vigas transversinas VT46 e VT47.

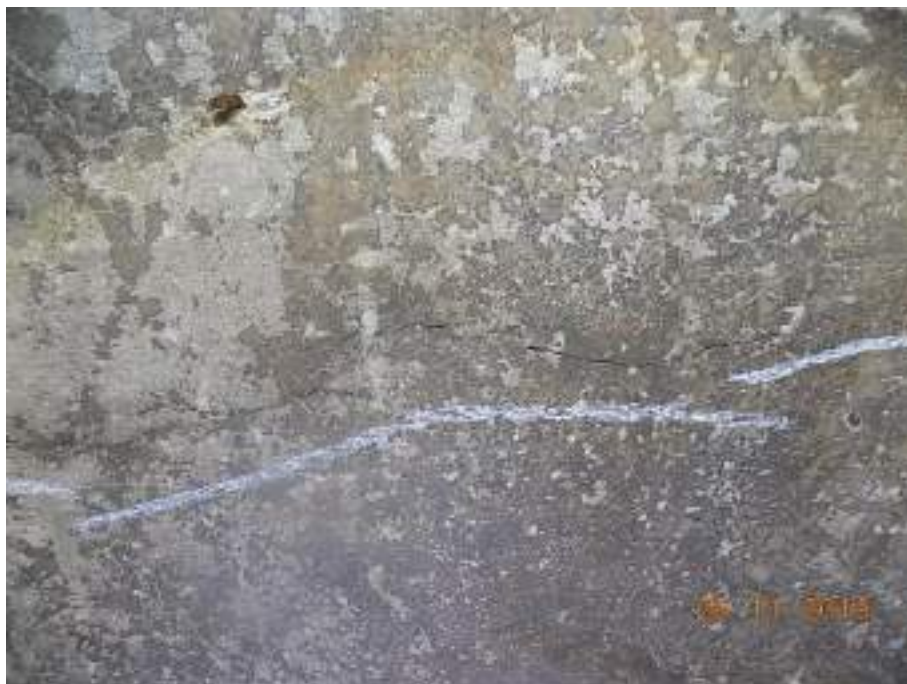
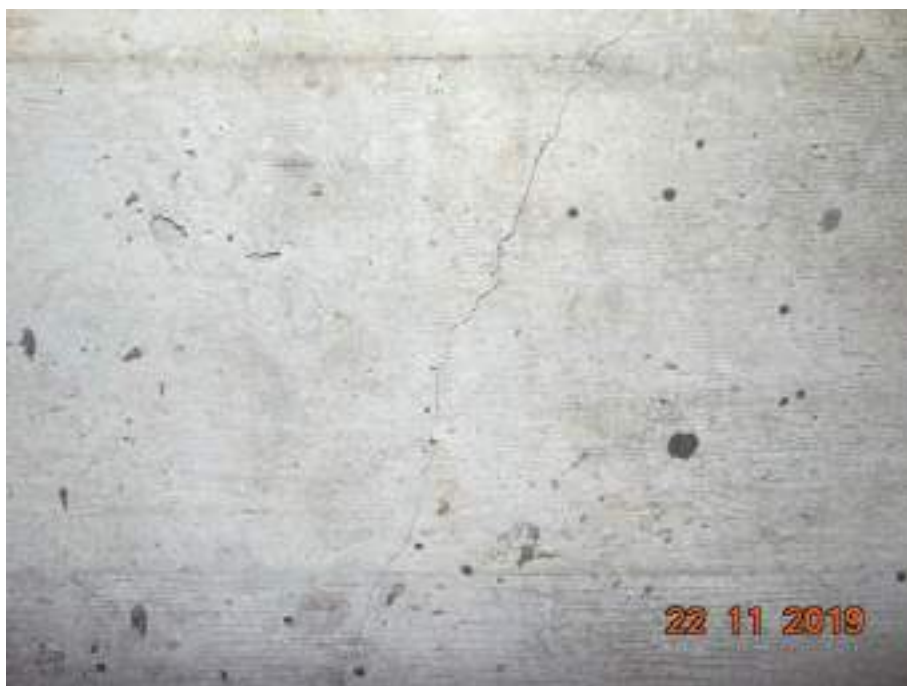
**FOTO 162**

Fissuras com posicionamento horizontal ou inclinado e abertura máxima de 0,8mm na alma interna ALI2, face Leste, vão 8, entre as vigas transversinas VT37 e VT38.
