Obra: **Viaduto Donald Savazoni –  
Franco da Rocha/SP**

Ass.: **Inspeção especial e projeto de  
recuperação de OAE.**

**Relatório I – Patologia – Volume  
2.**

**INSPEÇÃO ESPECIAL DE OBRA DE ARTE ESPECIAL  
VIADUTO DONALD SAVAZONI  
FRANCO DA ROCHA / SP**

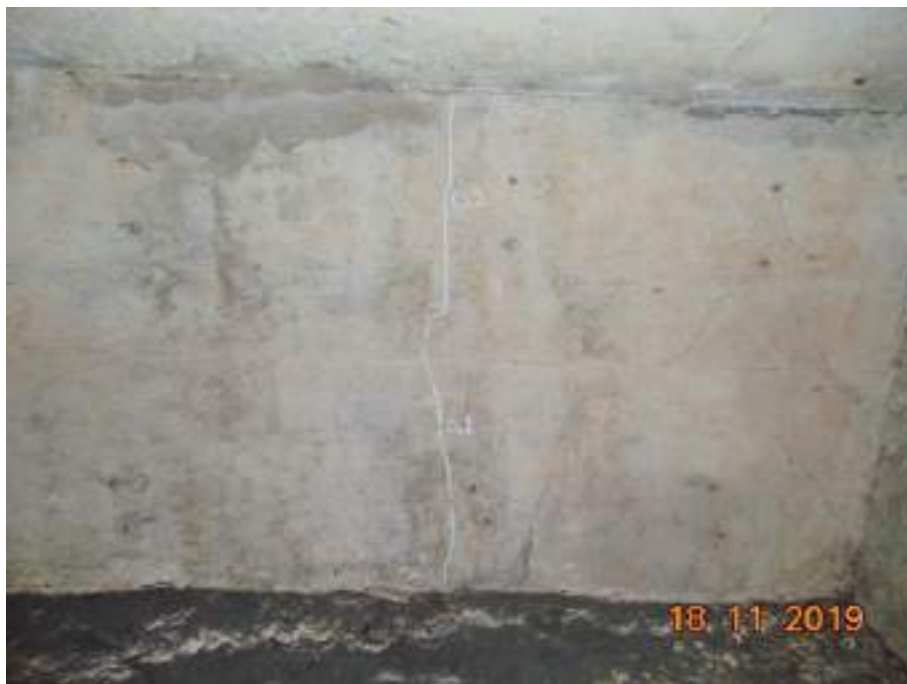
**FOTO 164**

Fissura com posicionamento inclinado e abertura máxima de 0,3mm na alma interna ALI2, face Leste, vão 9, entre as vigas transversinas VT45 e VT46.

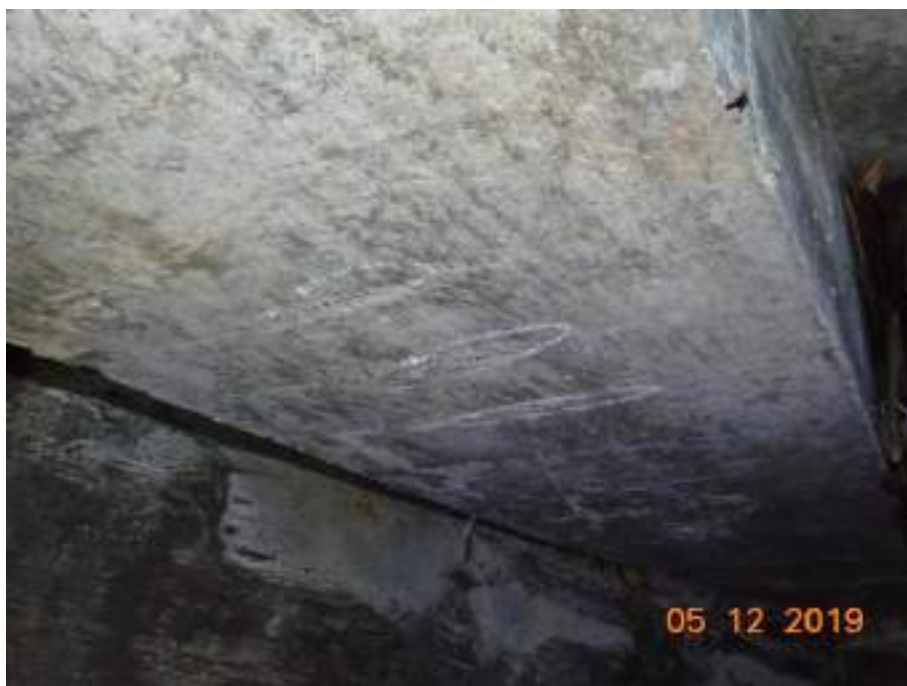
**FOTO 165**

Fissura com posicionamento vertical e abertura máxima de 0,2mm na alma interna ALI2, face Oeste, vão 9, entre as vigas transversinas VT46 e VT47.

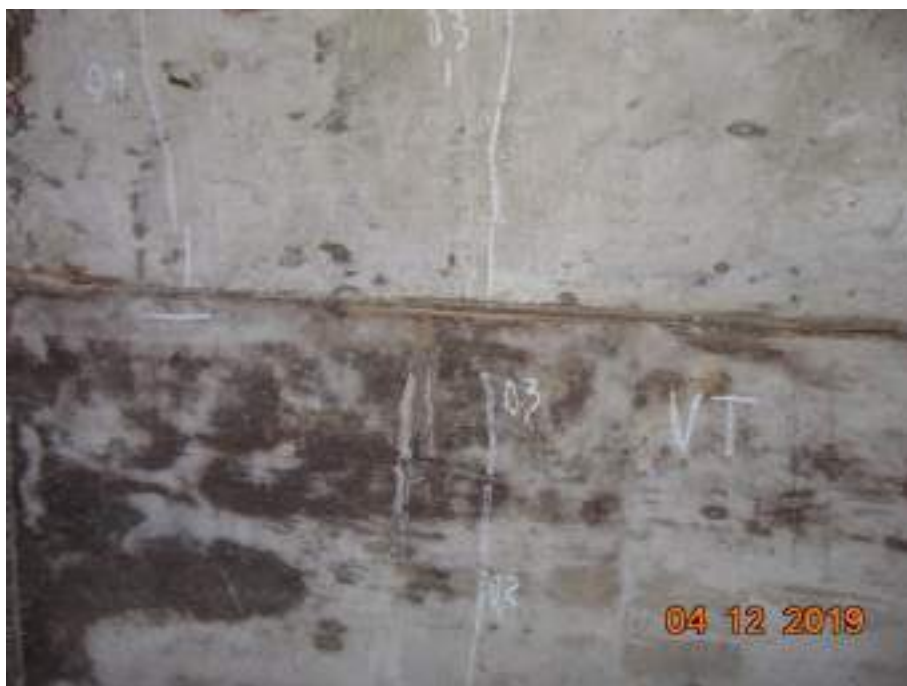
**FOTO 169**

Fissura com posicionamento inclinado e abertura máxima de 0,3mm na viga transversina VT10, face Sul, entre a viga de borda VB1 e a alma interna ALI1.

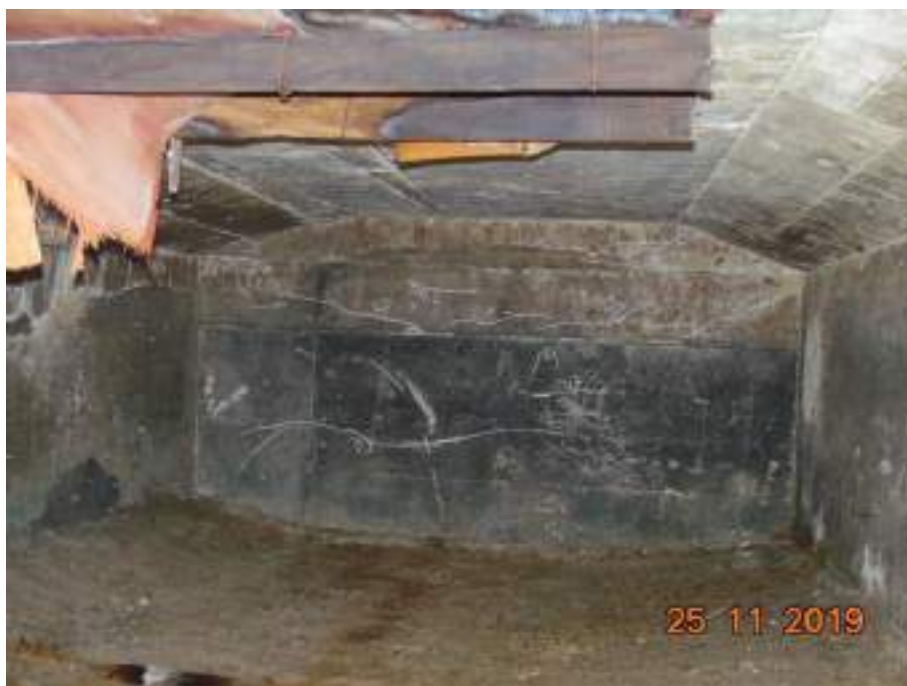
Fissuras com posicionamento vertical e abertura máxima de 0,2mm na viga transversina VT24, face Norte, entre as almas internas ALI2 e ALI3.

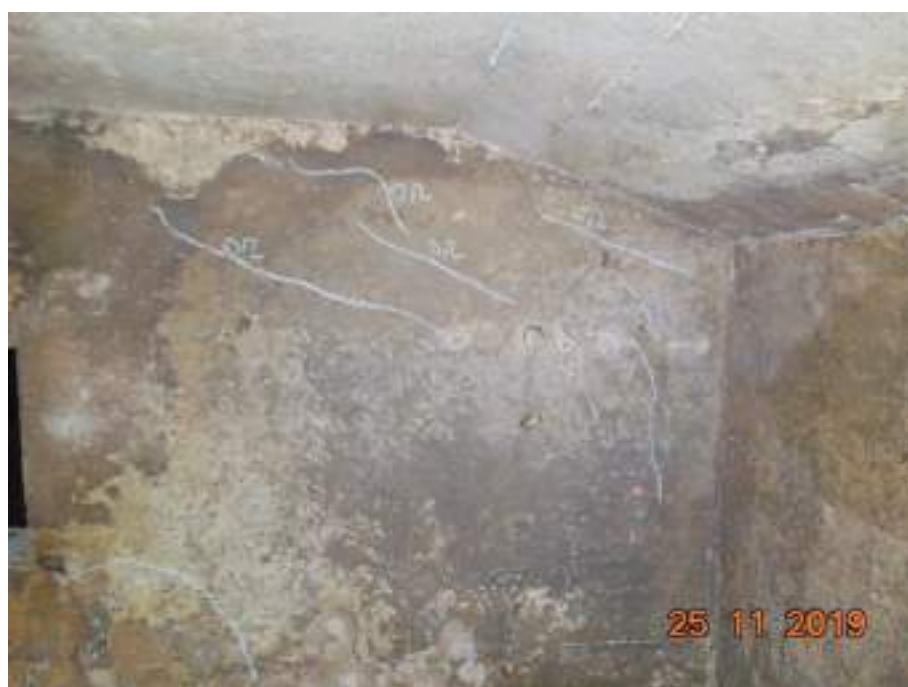
Fissuras com posicionamento horizontal ou inclinado e abertura máxima de 0,3mm na viga transversina VT37, face Sul, entre as almas internas ALI1 e ALI2.

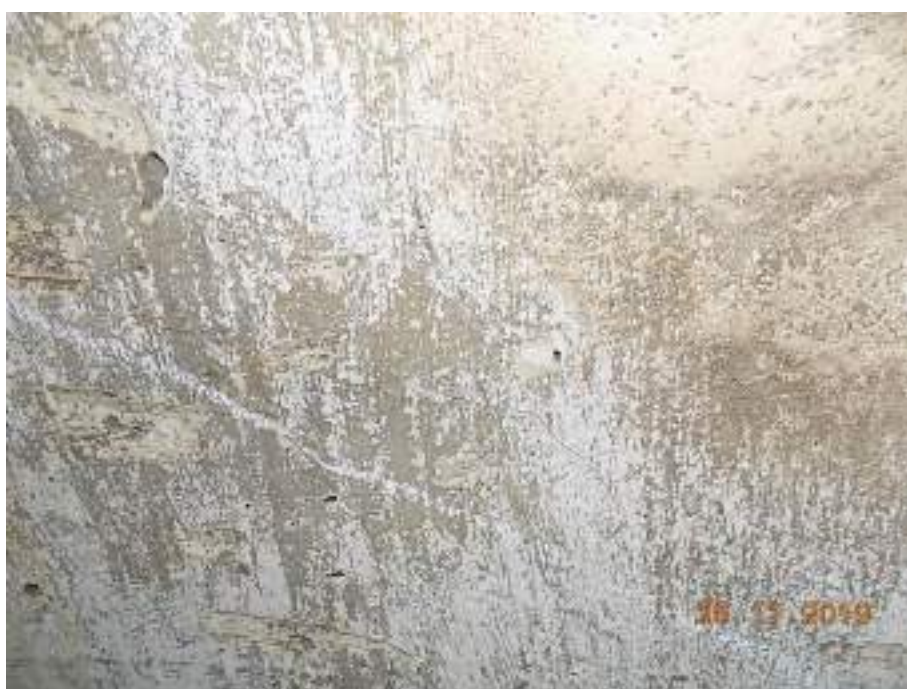
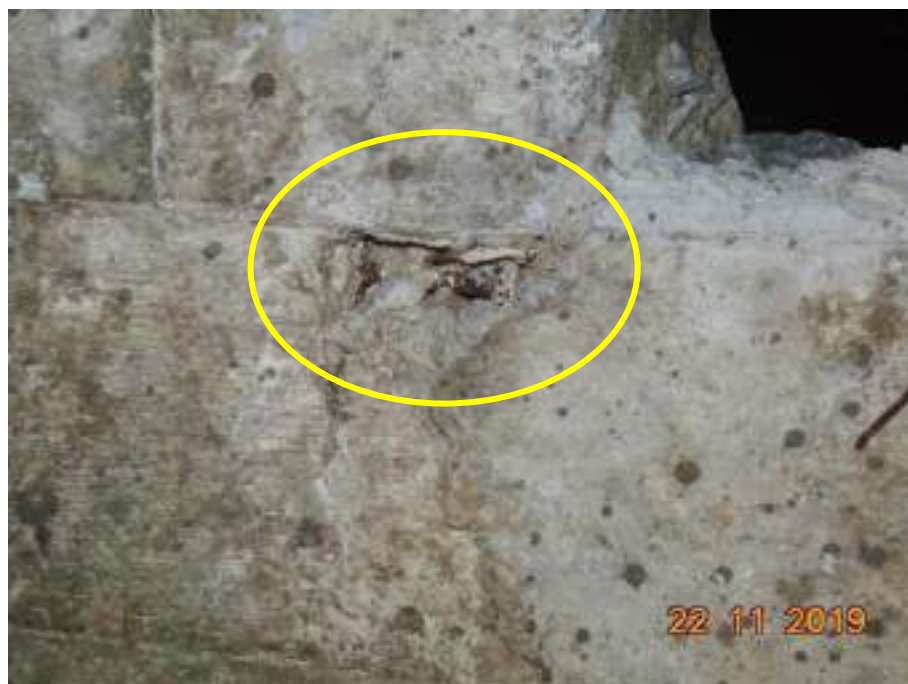
Fissuras com posicionamento inclinado e abertura máxima de 0,2mm na viga transversina VT41, face Sul, entre a alma interna ALI3 e a viga de borda VB2.

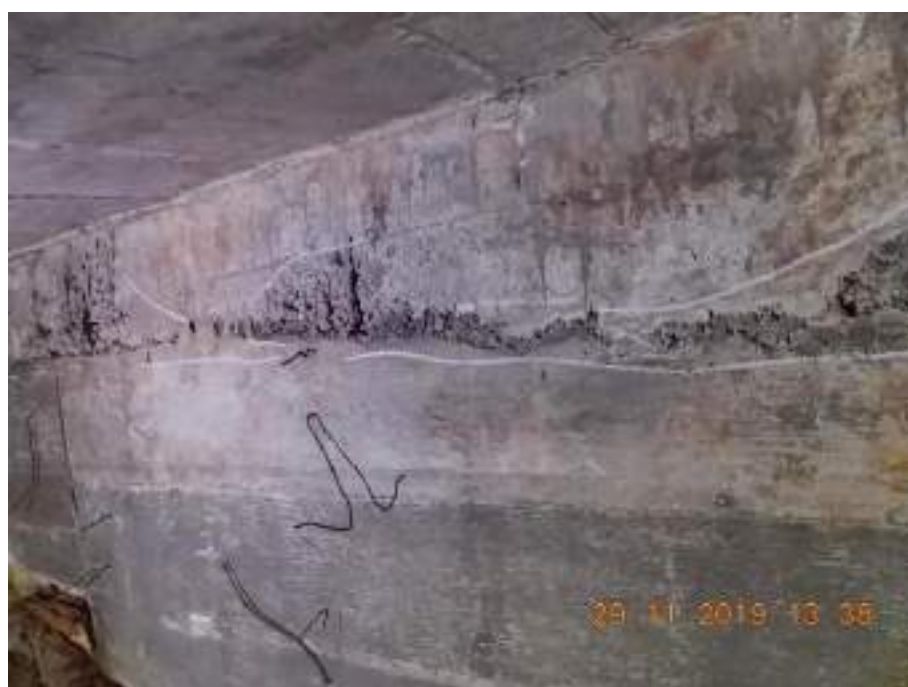
**FOTO 177**

Concreto segregado com armadura exposta e corroída, em ponto localizado, na viga transversina VT45, face Sul, entre as almas internas ALI1 e ALI2.

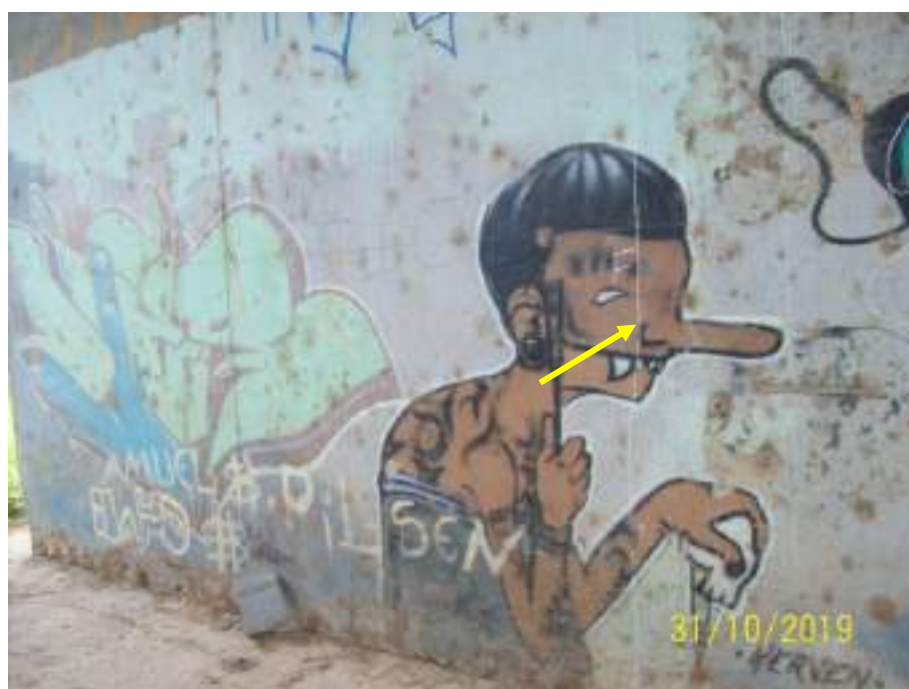
Mancha de fuligem na viga transversina VT45, face Norte, entre as almas internas ALI2 e ALI3.

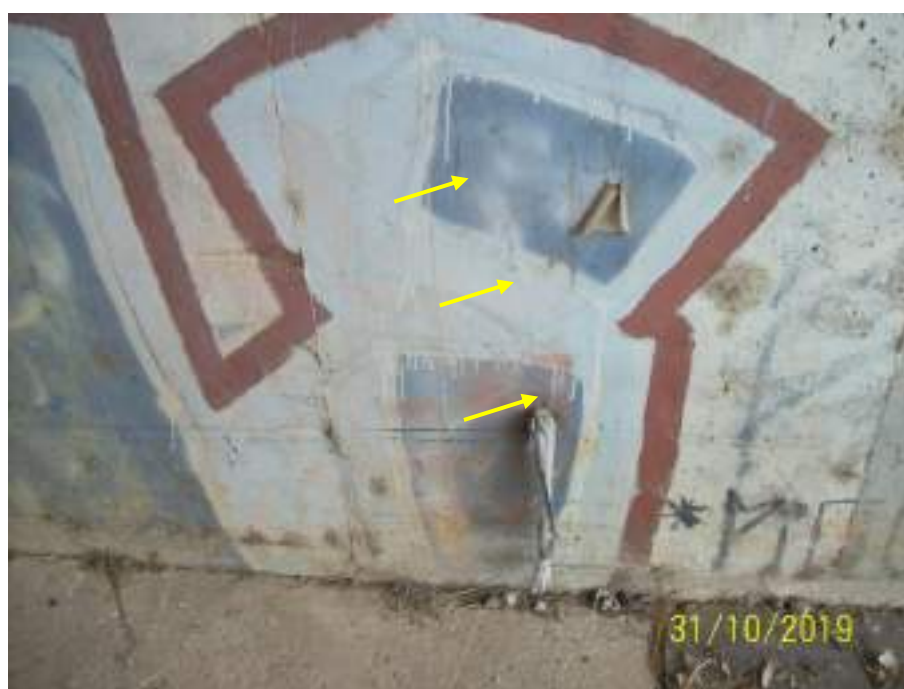
Fissura com posicionamento vertical e abertura máxima de 0,1mm no pilar P3, face Norte.

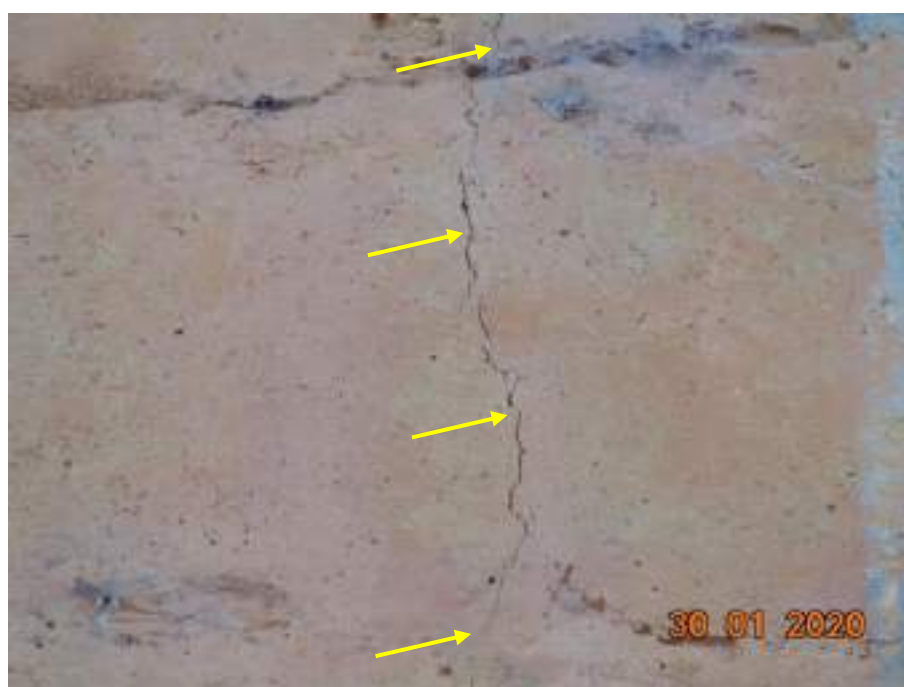
**FOTO 187**  
Detalhe da foto anterior.

Fissura com posicionamento inclinado e abertura máxima de 0,3mm no pilar P4, face Norte.

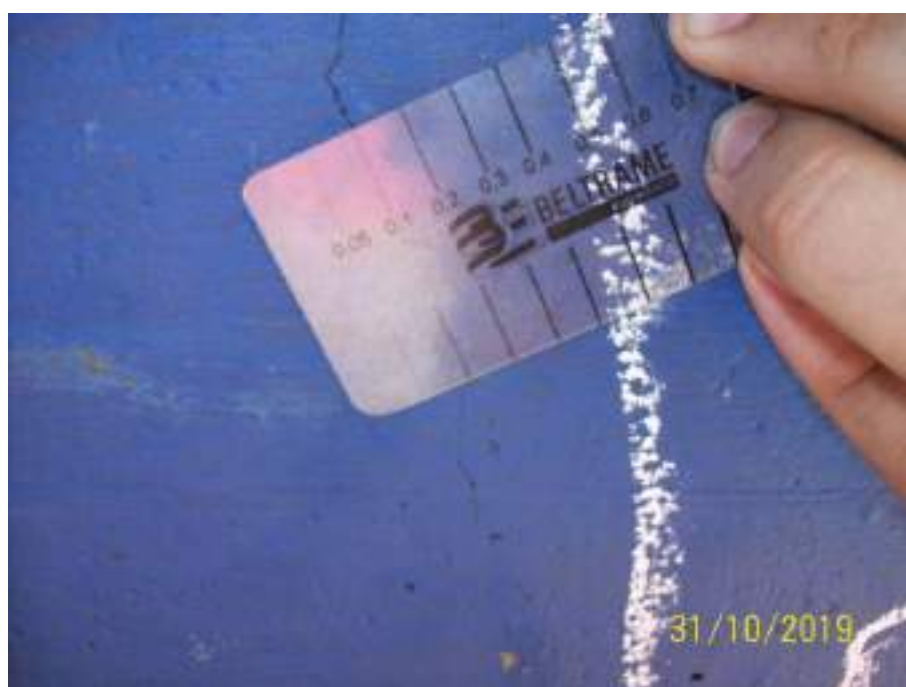
Fissuras com posicionamento vertical e abertura máxima de 0,1mm no pilar P6, face Leste.

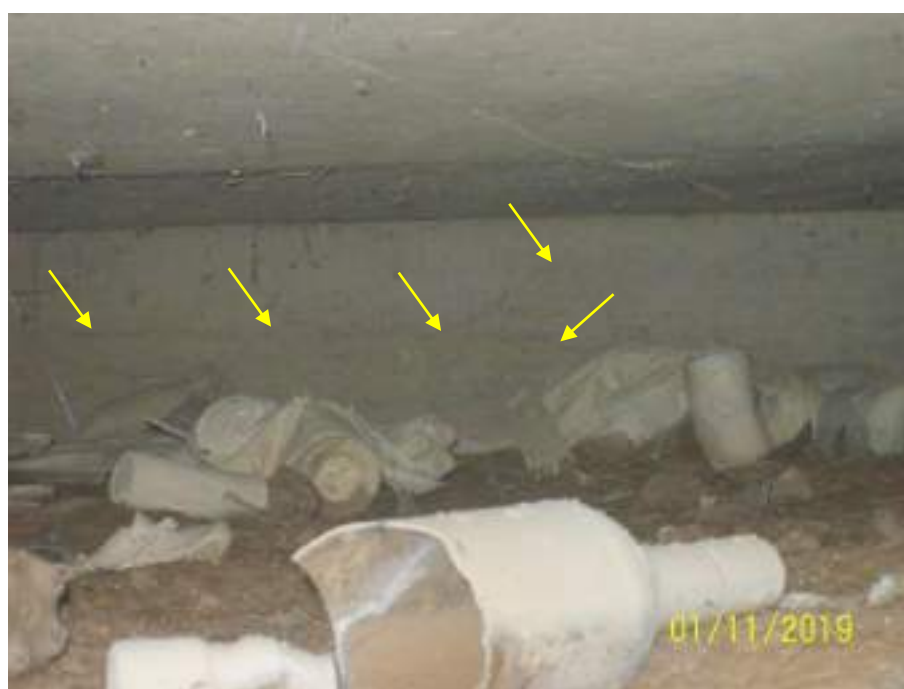
**FOTO 193**  
Detalhe da foto anterior.

Fissura com posicionamento vertical e abertura máxima de 0,1mm no pilar P10, face Sul.

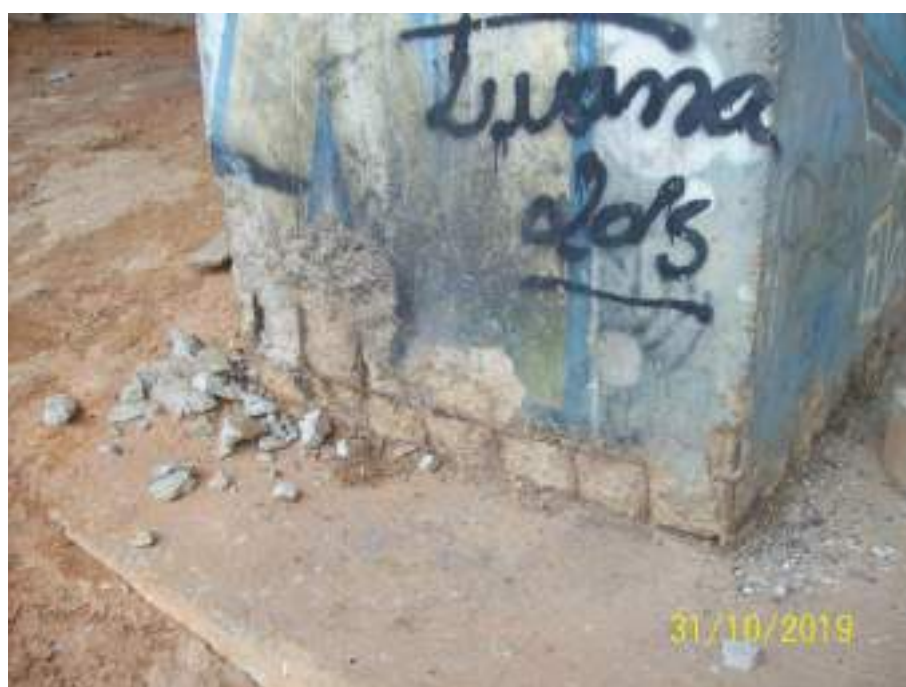
Concreto disgregado com armadura exposta e corroída no pilar P3, face Norte.

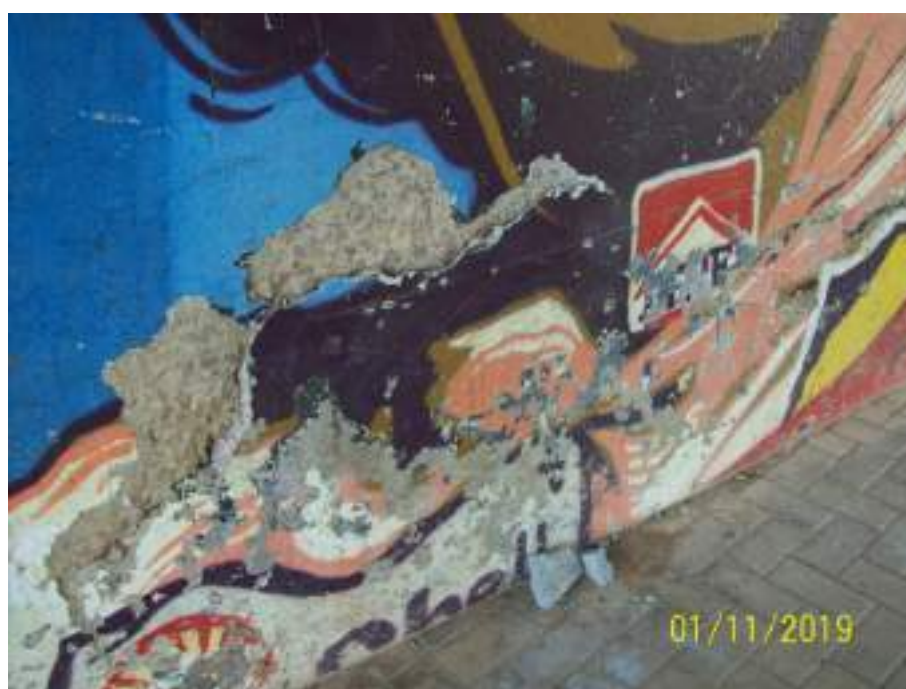
Concreto disgregado com armadura exposta e corroída no pilar P9, face Sul.

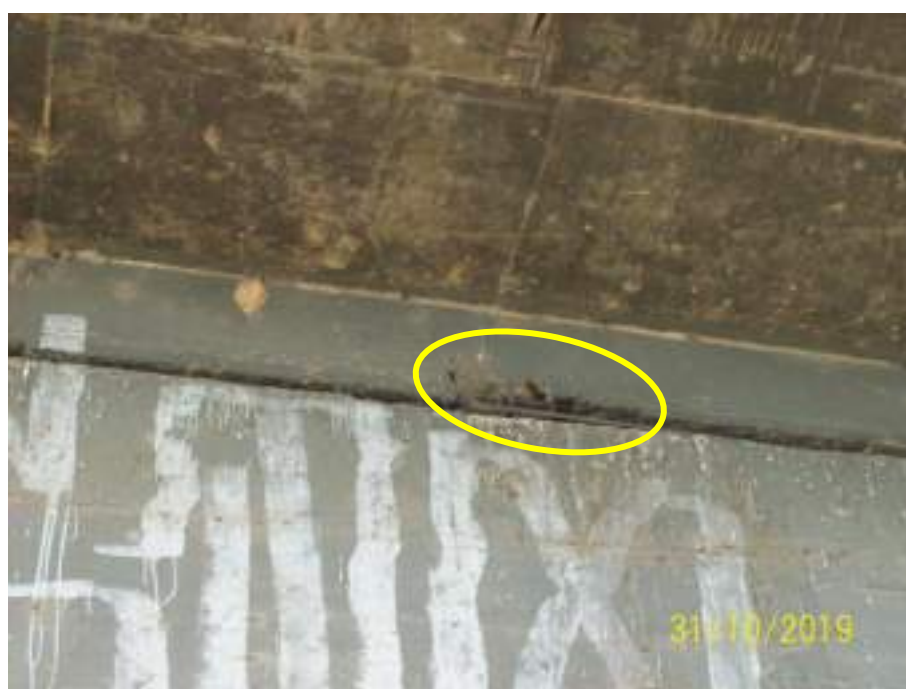
Concreto disgregado no pilar P8, face Norte.

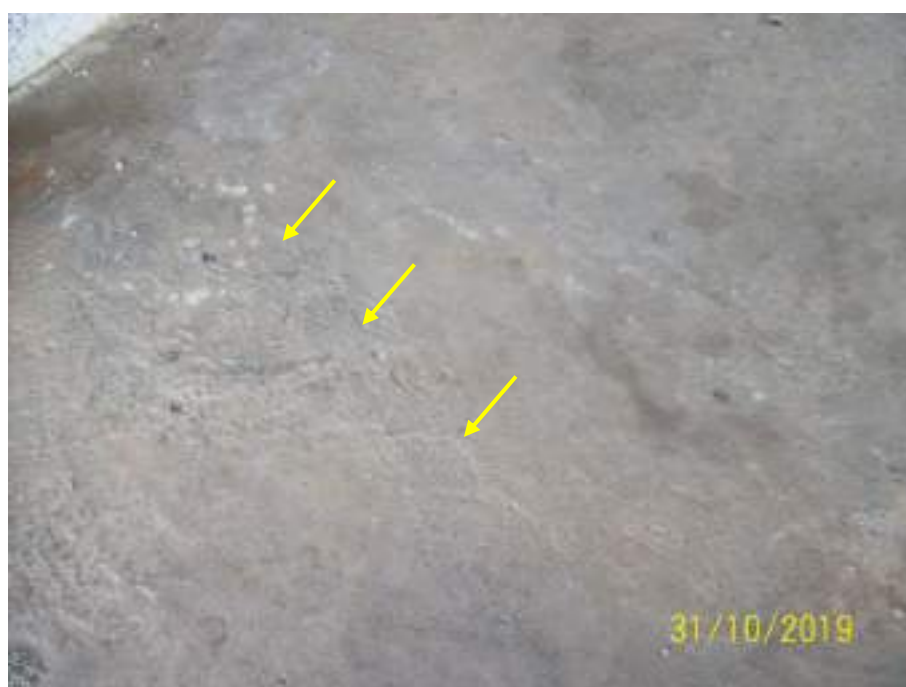
Mancha umidade no pilar P8, face Leste.

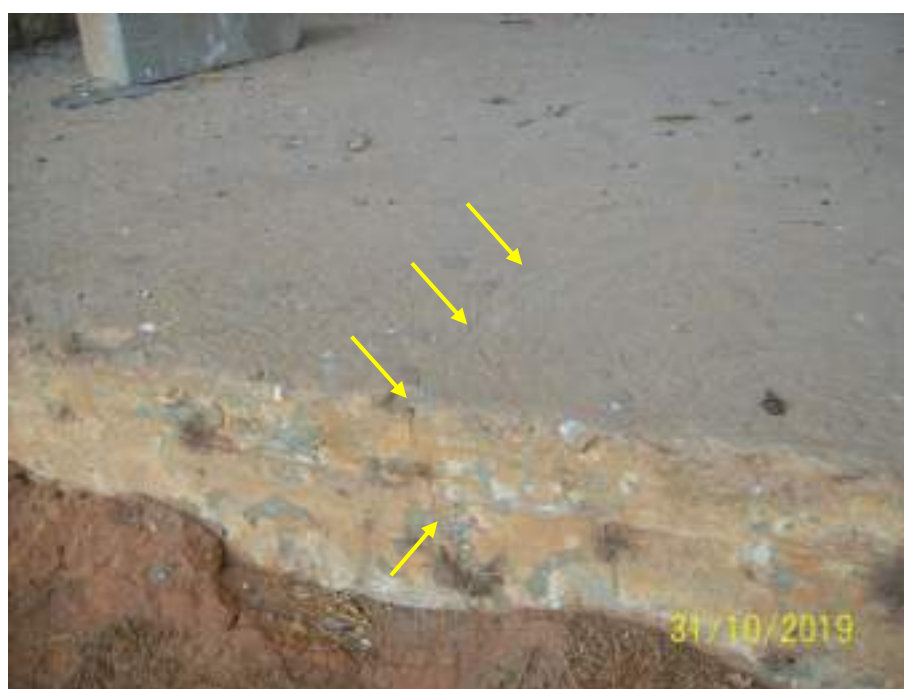
**FOTO 217**  
Detalhe da foto anterior.

Fissura com posicionamento longitudinal e abertura máxima de 0,3mm no bloco de fundação BLC1, apoio AP2, face Superior.

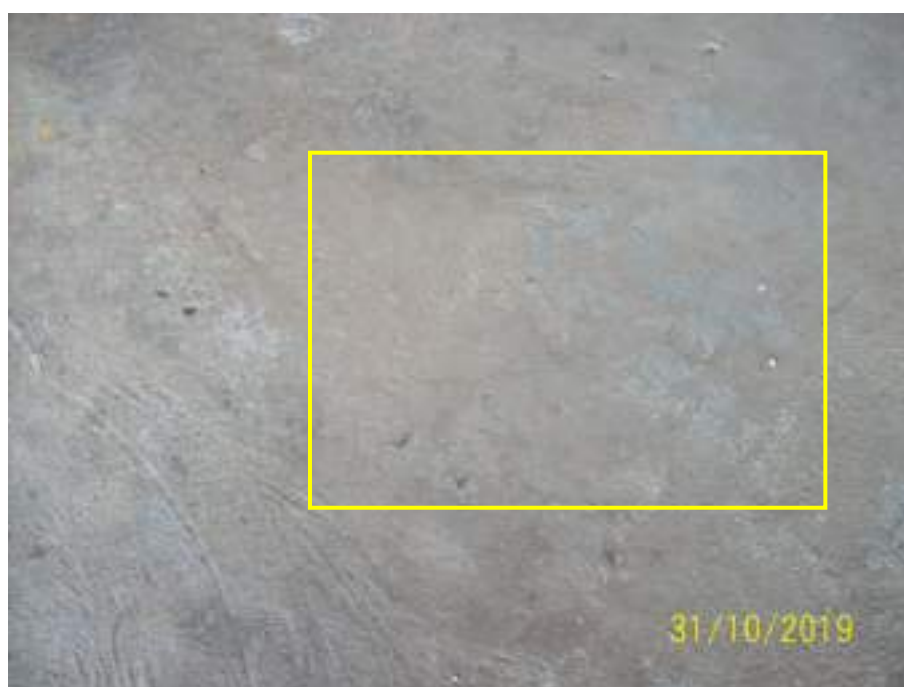
**FOTO 219**  
Detalhe da foto anterior.

**FOTO 218**  
Fissuras com posicionamento vertical ou transversal e abertura máxima de 0,2mm no bloco de fundação BLC2, apoio AP3, face Leste e Superior.

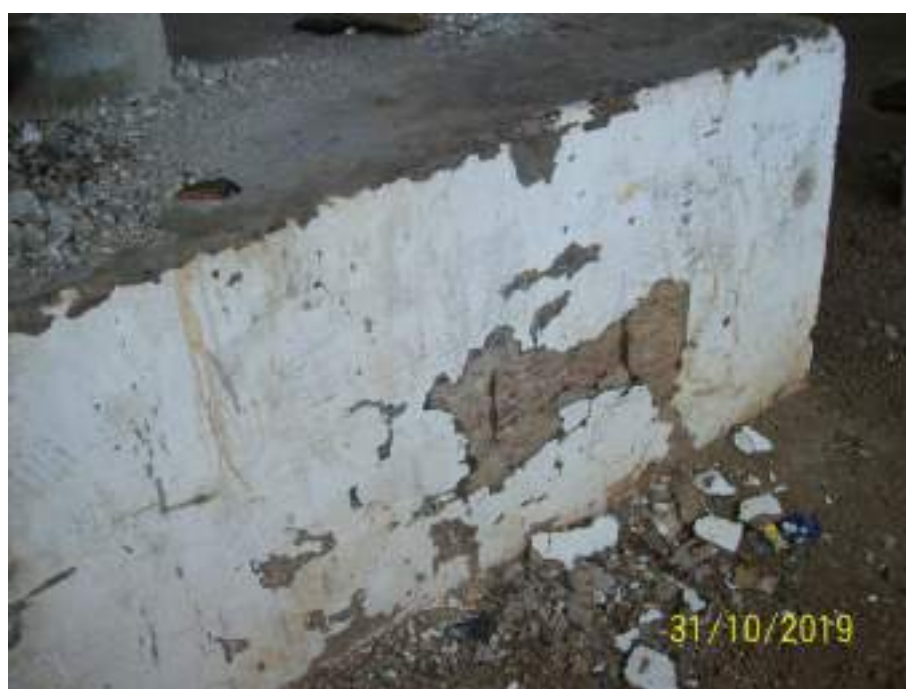
Concreto disgregado com armadura exposta e corroída no bloco de fundação BLC1, apoio AP2, face Norte.

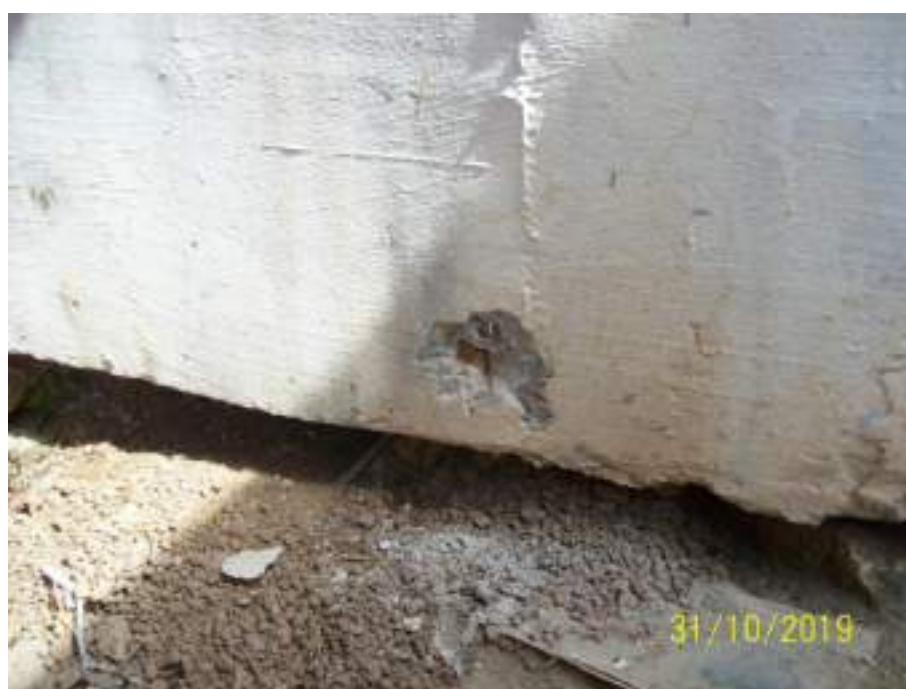
Manchas de umidade no bloco de fundação BLC1, apoio AP2, face Superior.

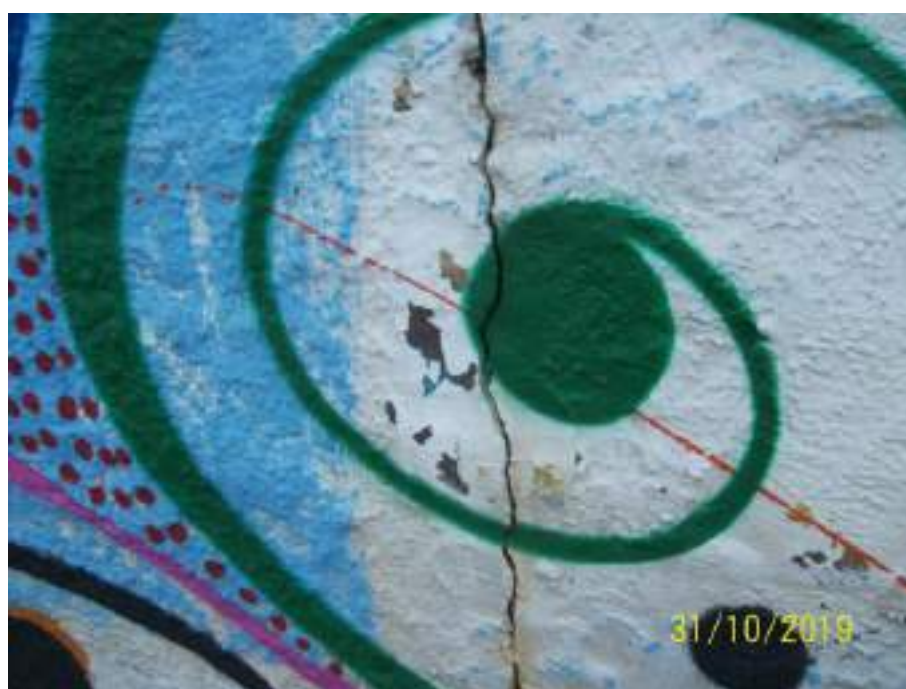
Concreto disgregado no muro de contenção M, face Sul.

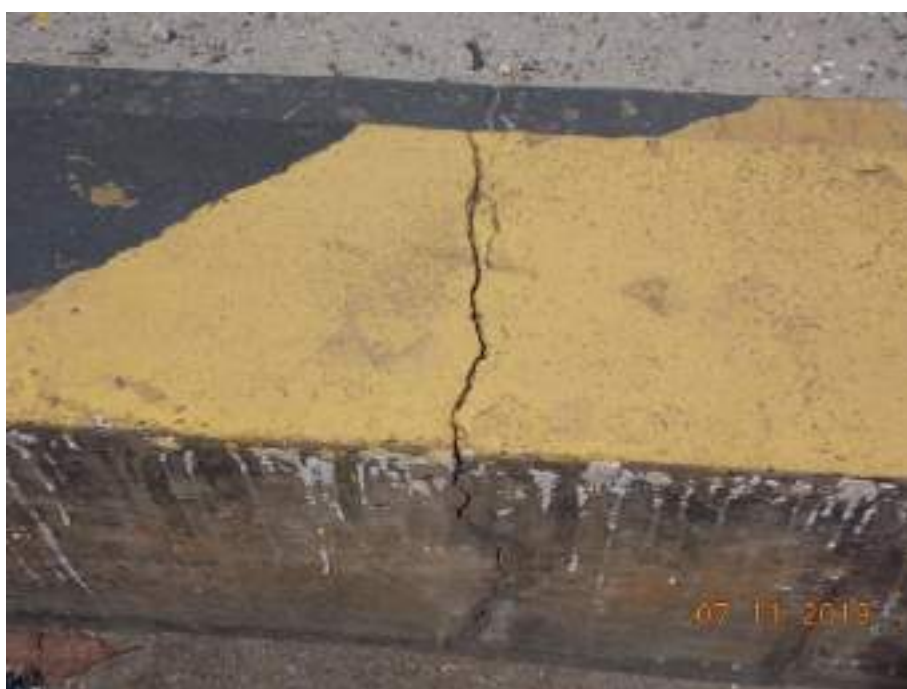
Fissura com abertura de 0,3mm no guarda-rodas GR1, face Leste e Superior, vão 8.

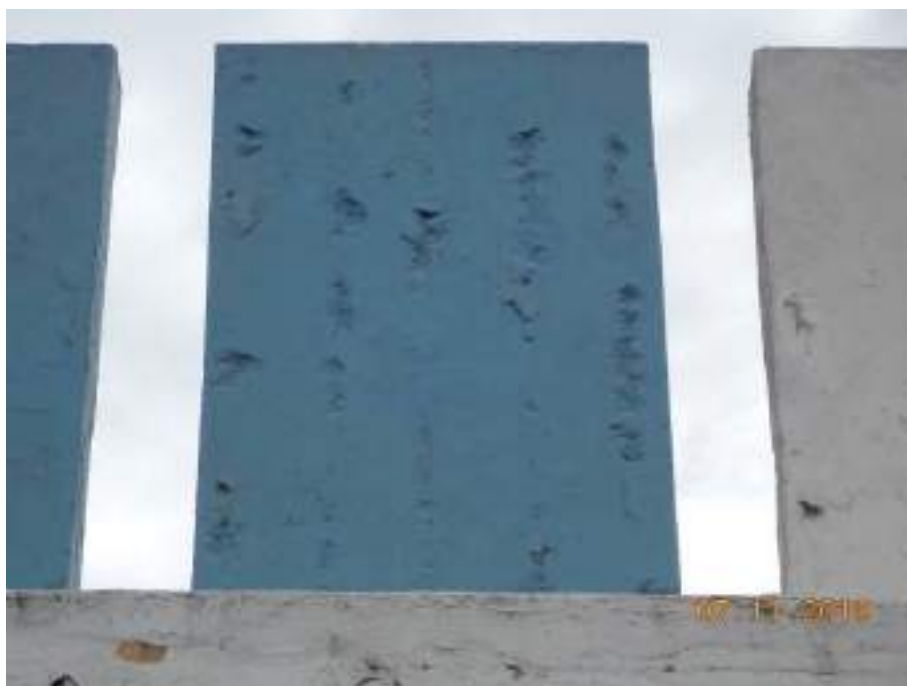
Concreto disgregado com armadura exposta e corroída no guarda-corpos GC1, face Oeste, módulo 184.

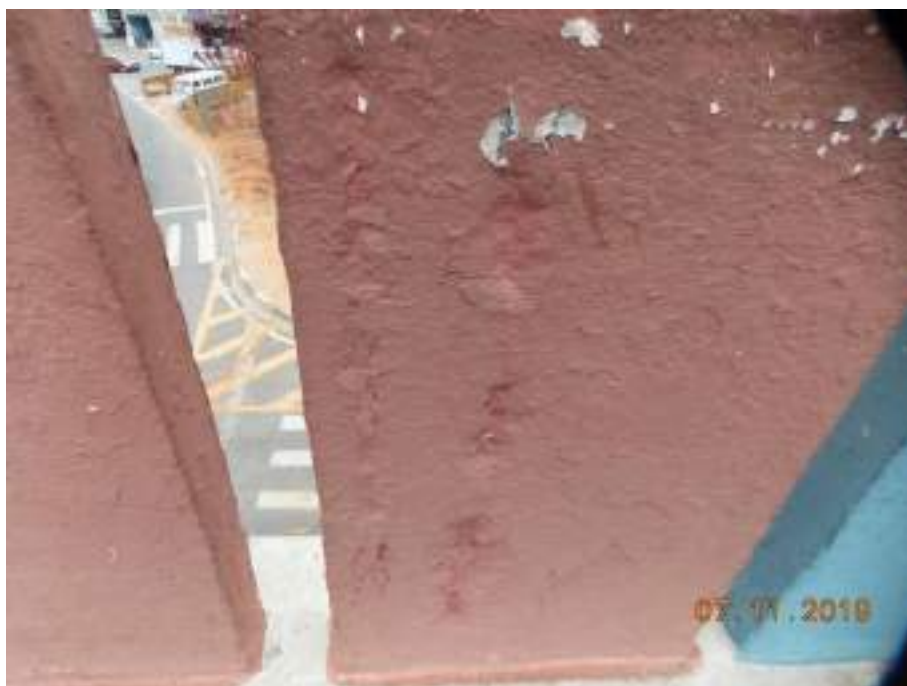
Concreto disgregado com armadura exposta e corroída no guarda-corpos GC2, face Oeste, módulo 67.
