SERVIÇO MUNICIPAL DE ÁGUA E ESGOTO DE PIRACICABA

DIVISÃO DE MANUTENÇÃO E INSTALAÇÃO ELETROMECHANICA

Memorando DMIEM 140/11

Tendo em vista os problemas de rolamentos apresentados em alguns conjuntos motobombas de unidades do SEMAE, esta Divisão vem realizando relatório técnico de acompanhamento da vida útil dos rolamentos desses equipamentos.

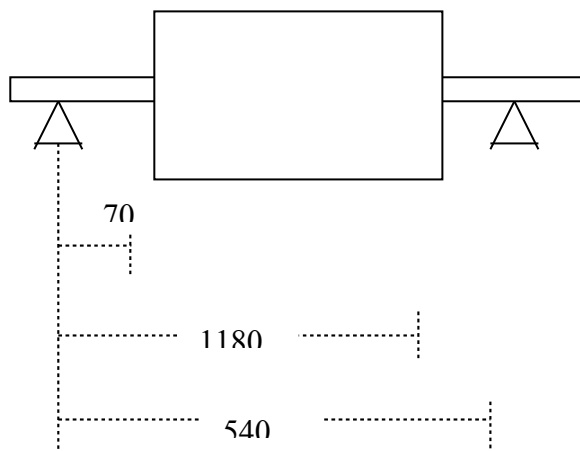
PROTOCOLO DE BALANCEAMENTO	Equilíbrio Service S/C Ltda.
HOFANN BAL-BR	
DATA: 01 / 02 / 2011, 14 : 00 h	Pág. Nr. : 01

rpm	P1 Esquerdo			P2 Direito		
		Desb.	g	graus	Desb.	g	graus
Inicial	450	28,2	g	128°	20	g	120°
Final	450	0,6	g	201°	0,5	g	320°
Tolerância		13,4	g		6,0	g

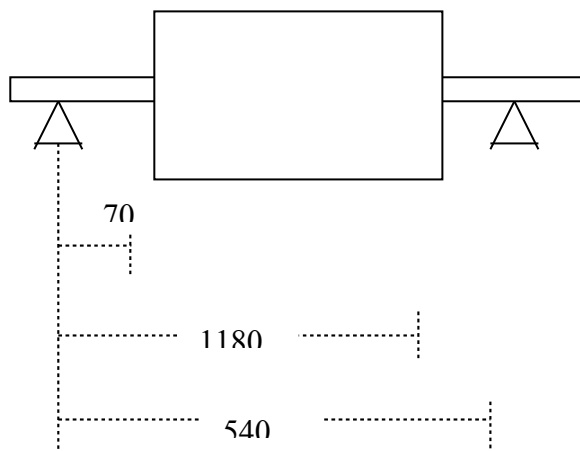
PROTOCOLO DE BALANCEAMENTO	Equilíbrio Service S/C Ltda.
HOFANN BAL-BR	
DATA: 27 / 06 / 2011, 10 : 00 h	Pág. Nr. : 01

rpm	P1 Esquerdo			P2 Direito		
		Desb.	g	graus	Desb.	g	graus
Inicial	450	28,2	g	132°	20	g	130°
Final	450	0,7	g	211°	0,6	g	310°
Tolerância		13,4	g		6,0	g
