**RELATÓRIO FOTOGRÁFICO**

EE CANADA

| CÓDIGO DA OBRA | | PI | MUNICÍPIO | | TIPO DE INTERVENÇÃO | |
|---|---|---|---|--|---|--|
| 02.09.103 | | 2022/00486 | SANTOS | | REFORMA | |

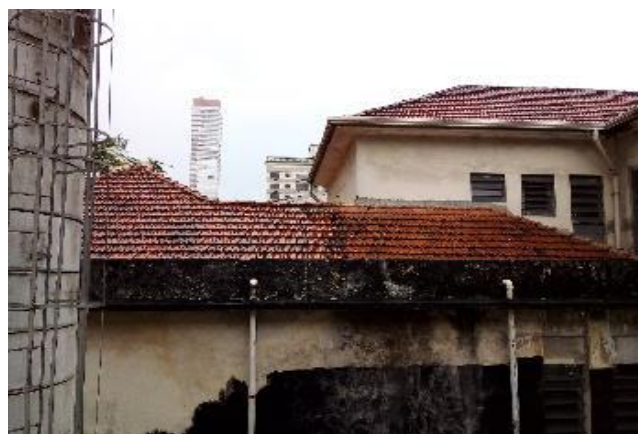
COBERTURA A SER REVISADA COM A INSTALAÇÃO DE MANTA

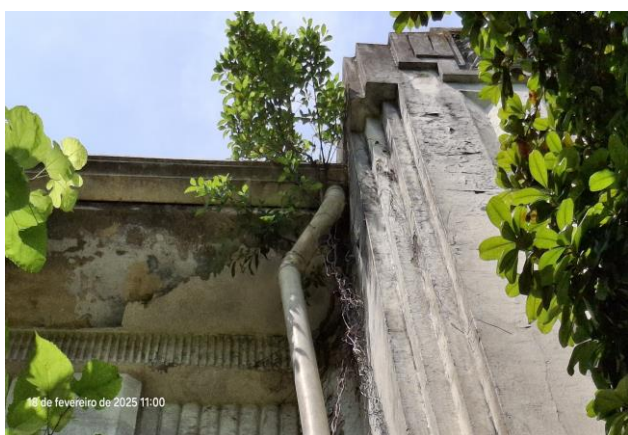
CALHA OBSTRUÍDA COM VEGETAÇÃO

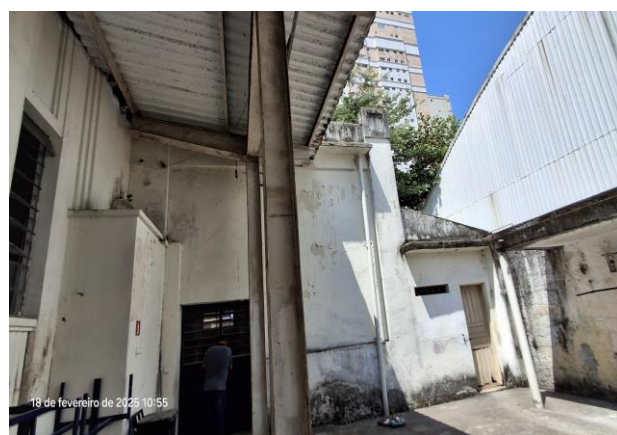
PINTURA EXTERNA DESGASTADAS

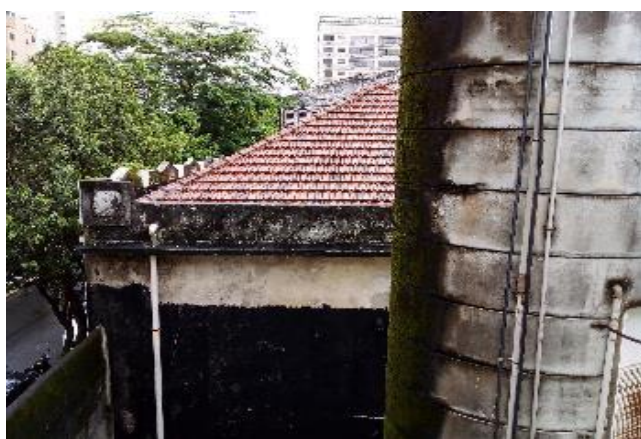
COBERTURA E RESERVATÓRIO A SEREM REFORMADOS

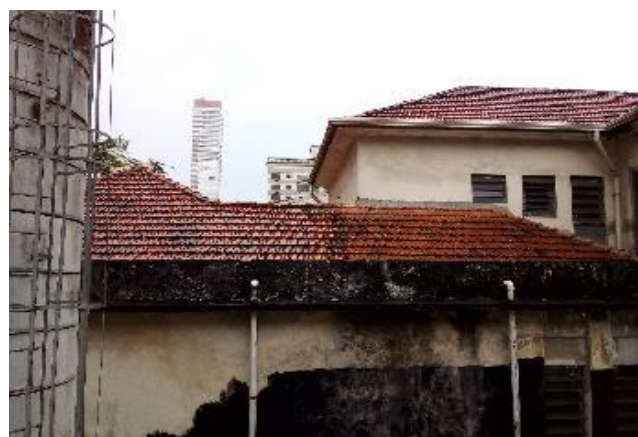
VISTA DA COBERTURA A SER REVISADA PARA A INSTALAÇÃO  
DE MANTA SE SUBCOBERTURA

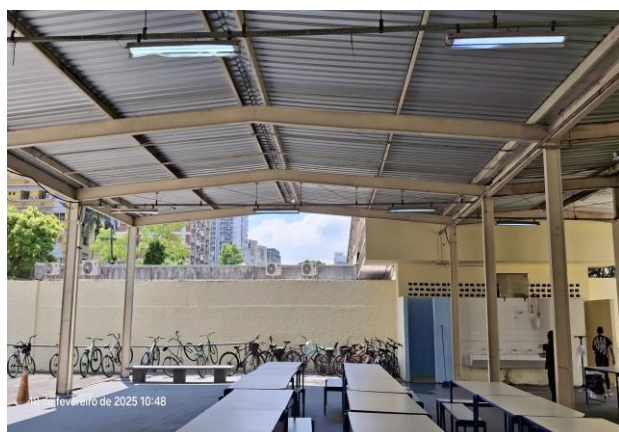
COBERTURA DO REFEITÓRIO A SER REVISADA

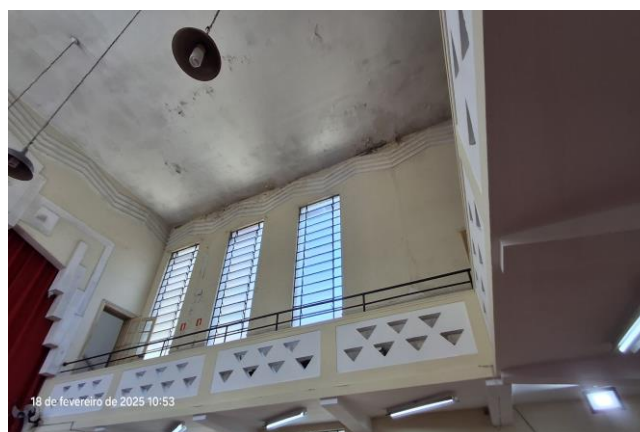
INFILTRAÇÃO NO ANFITEATRO

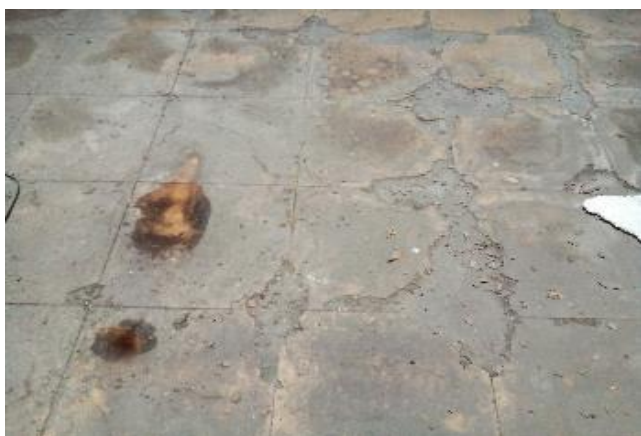
PISO DETERIORADO DO APARTAMENTO A SER SUBSTITUÍDO  
POR NOVO PISO CERÂMICO

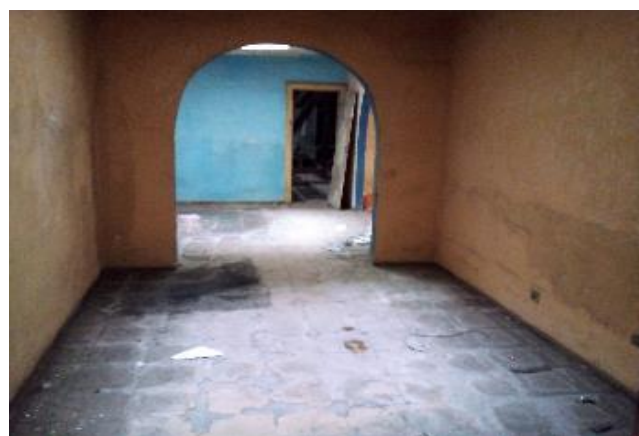
VISTA GERAL DO PISO A SER SUBSTITUÍDO

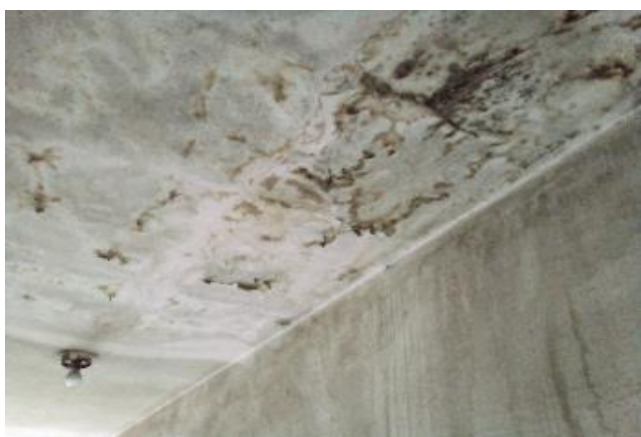
INFILTRAÇÃO NA COBERTURA DO APARTAMENTO DO  
DIRETOR

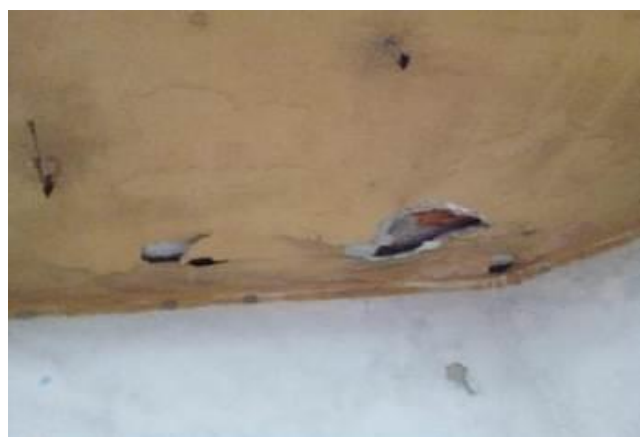
REVESTIMENTO CEDENDO NA ALVENARIA DO HALL DE  
ENTRADA A SER DEMOLIDO PARA EXECUÇÃO DE NOVO  
REVESTIMENTO

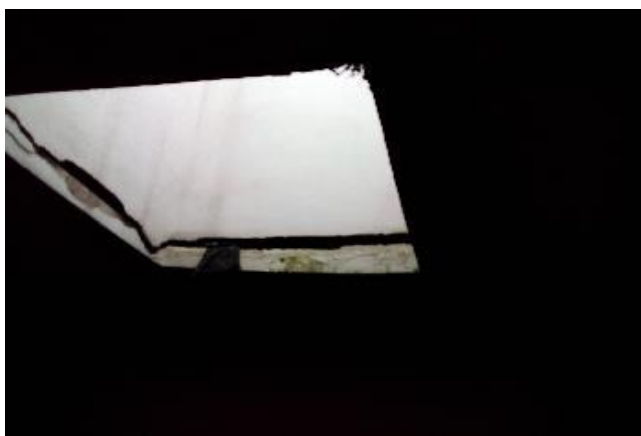
FORRO CEDENDO NA ÁREA DA CLARABOIA

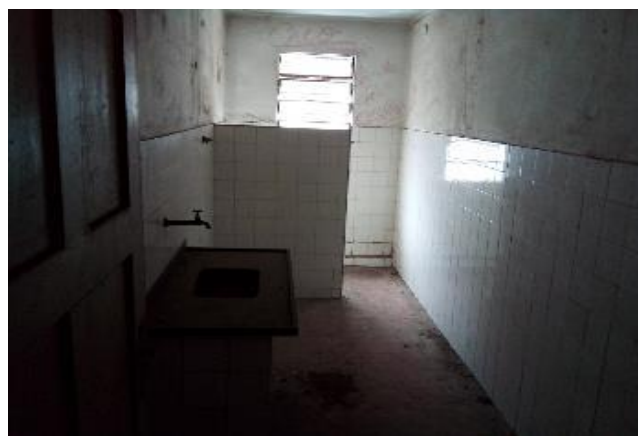
ÁREA DA COZINHA DO APARTAMENTO A RECEBER NOVOS  
REVESTIMENTOS E REVISÃO DA REDE ELÉTRICA E HIDRAULICA

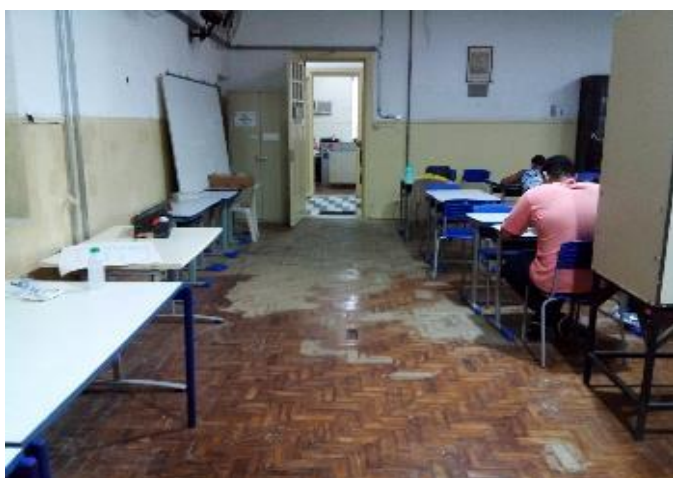
SALA DE AULA COM TACO DANIFICADO A SER TRATADO

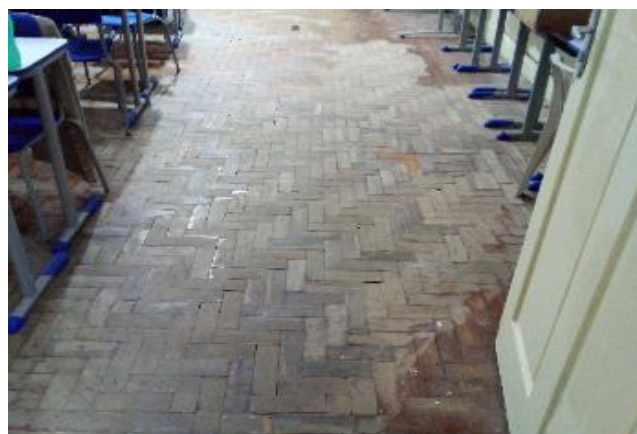
DETALHE DO PISO A SER REFORMADO

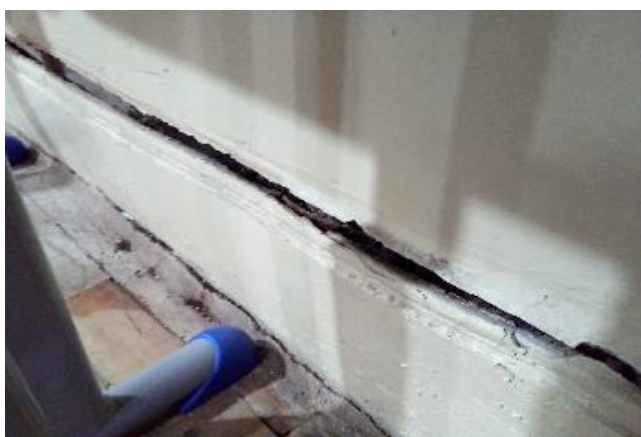
RODA PÉ DE MADEIRA COM CUPIM A SER SUBSTITUIDO

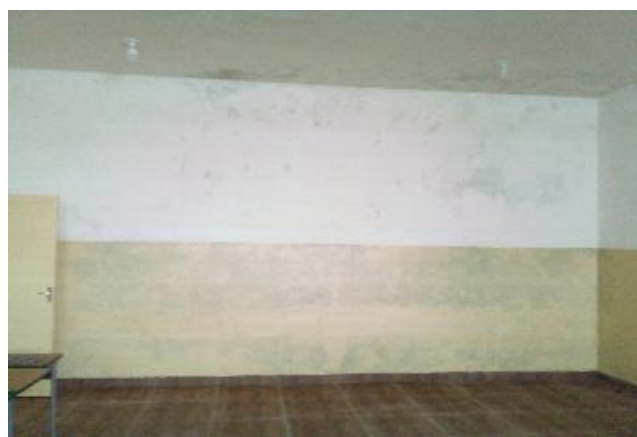
SALA DE AULA COM MOFO E INFILTRAÇÕES NA ALVENARIA

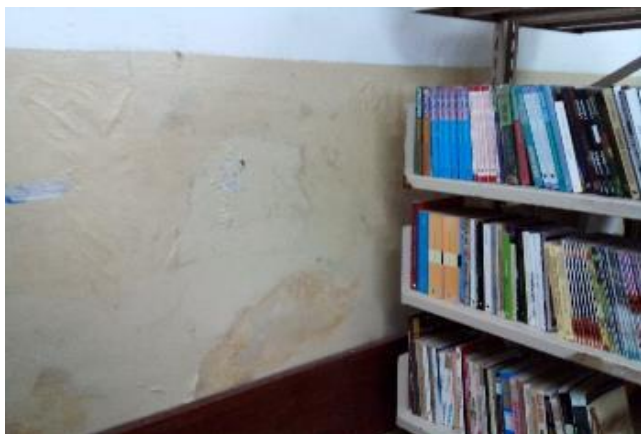
INFILTRAÇÕES NA ALVENARIA DA BIBLIOTECA A SER TRATADA

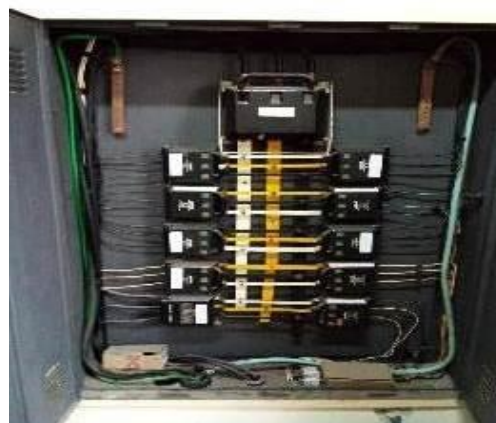
QUADRO GERAL DE ENERGIA DA UNIDADE ESCOLAR A SER  
SUBSTITUIDO

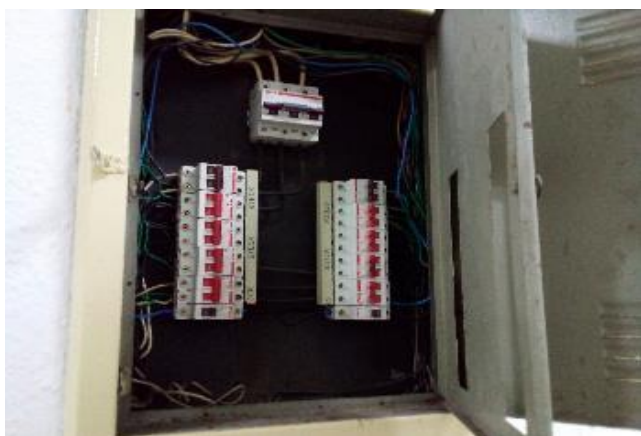
QUADRO DE DISTRIBUIÇÃO DE ENERGIA SEM BARRAMENTO  
CENTRAL A SER SUBSTITUÍDO POR NOVO QUADRO

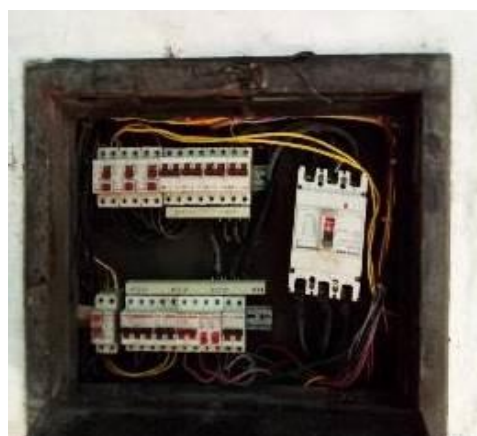
QUADRO DE DISTRIBUIÇÃO DE ENERGIA FORA DE PADRÃO A  
SER TROCADO

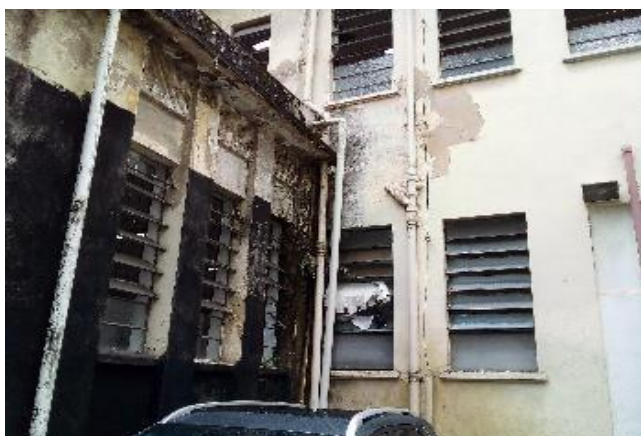
FACHADA COM MOFO E INFILTRAÇÕES

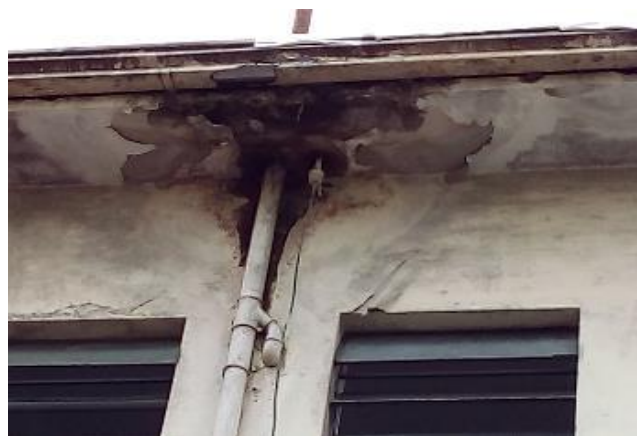
CONDUTOR COM VAZAMENTO NO BEIRAL A SER  
SUBSTITUÍDO

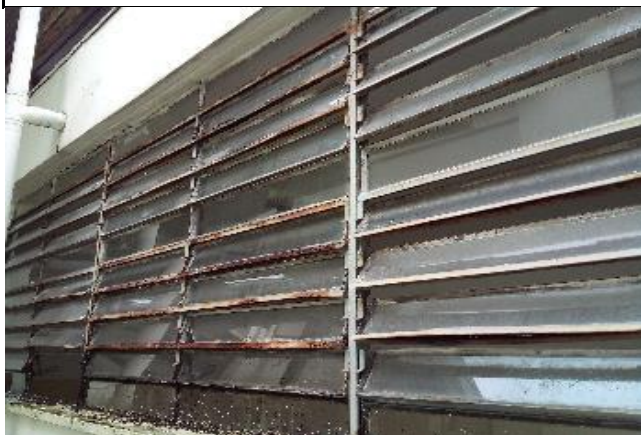
CAIXILHO DETERIORADO NO DEPÓSITO AO LADO DA  
COZINHA A SER SUBSTITUIDO

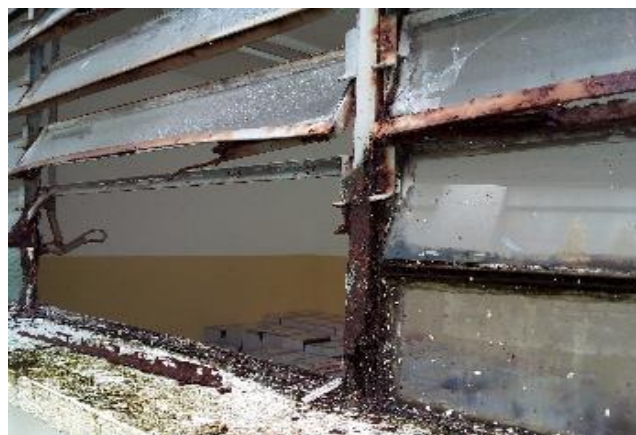
DETALHE DO CAIXILHO DANIFICADO A SER SUBSTITUIDO

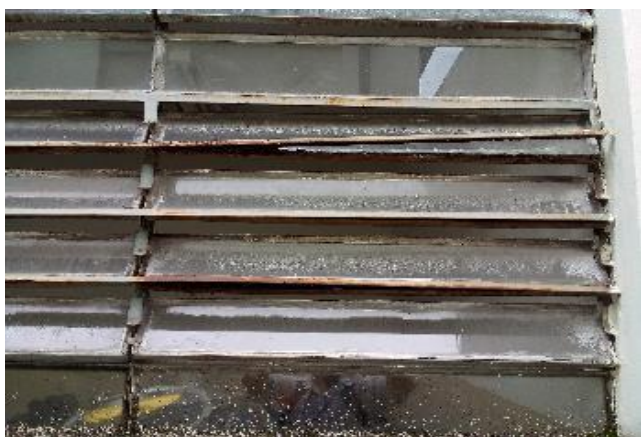
CAIXILHO DETERIORADO POR FERRUGEM

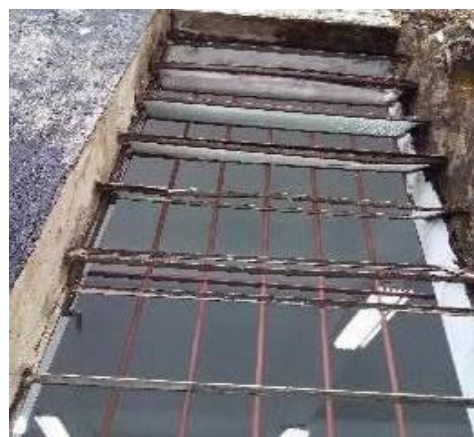
CAIXILHO DO LABORATORIO EM ESTADO DE DETERIORAÇÃO

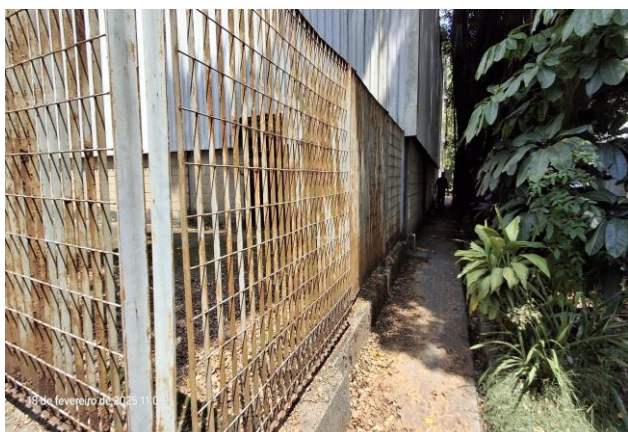
GRADIL DETERIORADO A SER SUBSTITUÍDO

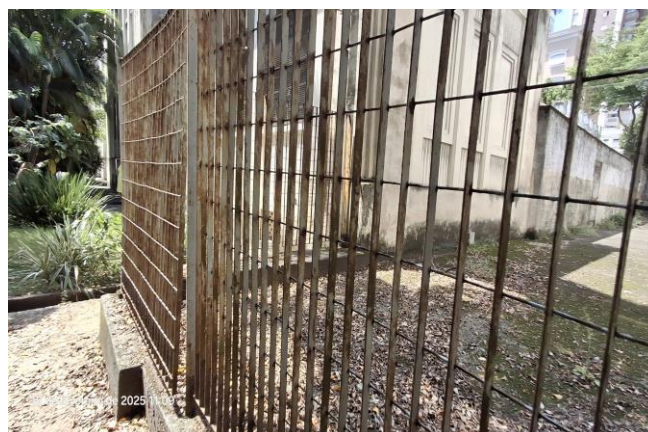
GRADIL DETERIORADO A SER SUBSTITUÍDO
