**Escola:** EE CANADA

**PI:** 2022/00486

**Município:** SANTOS. SP

**Assunto:** LAUDO TÉCNICO DE ANOMALIAS ESTRUTURAIS.

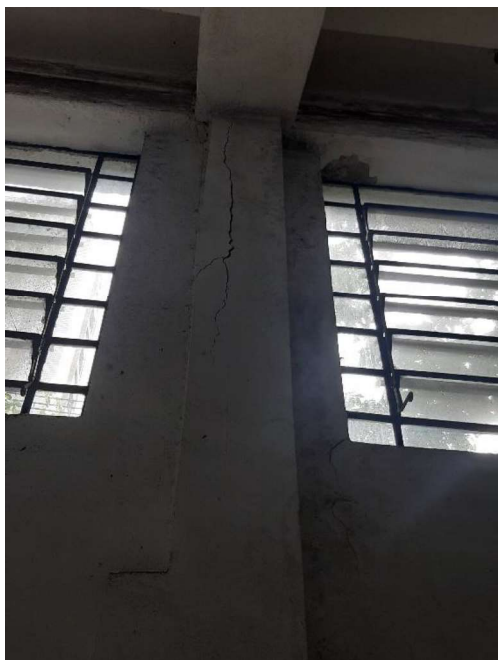
**2.3 Vestiário da quadra C2.** Neste local constatamos um pilar com deslocamento do concreto em sua parte superior, devendo ser recuperado estruturalmente.

**Foto 01-** Pilar do vestiário da quadra C2. Trincas no topo do pilar

O pilar que apresenta trincas deverá ser recuperado conforme Anexo I deste relatório.

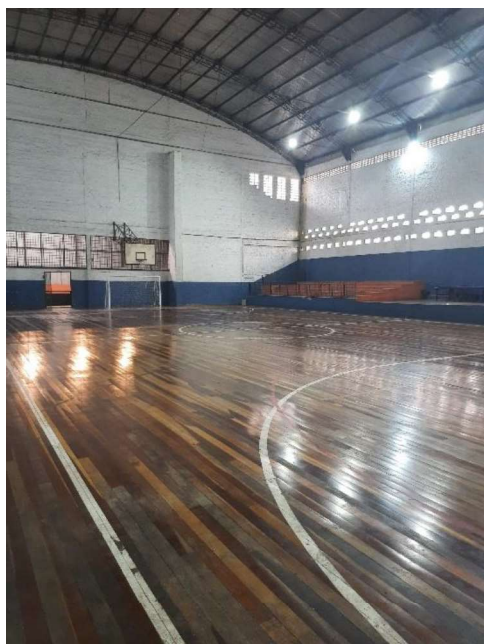
**Foto 02-** Piso da quadra C2. Deve ser lixado e envernizado.

Piso de madeira. O piso deverá ser lixado e envernizado, as peças que se encontrarem deterioradas deverão ser substituídas por peças idênticas as existentes.

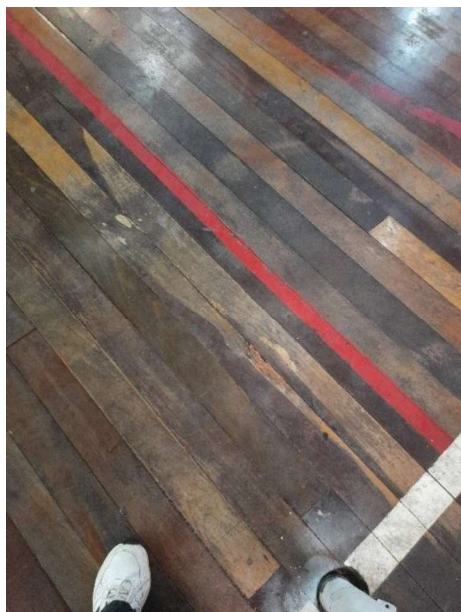
**Foto 03-** Piso da quadra C2 a ser recuperado.

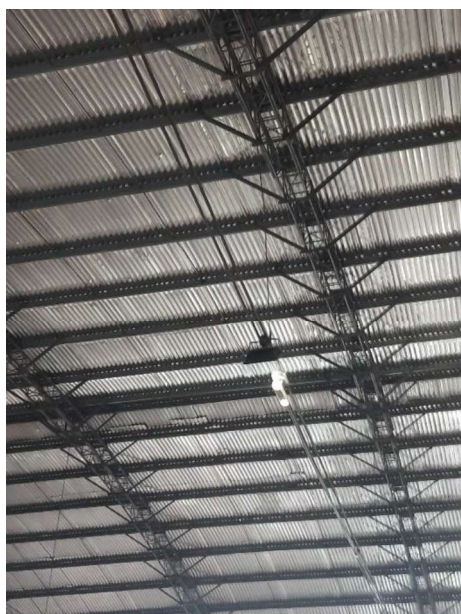
**Foto 04-** Telhas da quadra C2, algumas telhas apresentam furos e deverão ser trocadas.

As telhas com furos ou oxidadas deverão ser substituídas por telhas metálicas de baixo relevo galvanizadas pré-pintadas espessura mínima de 0.5mm. Telha tipo 17 da Santo André ou similar.

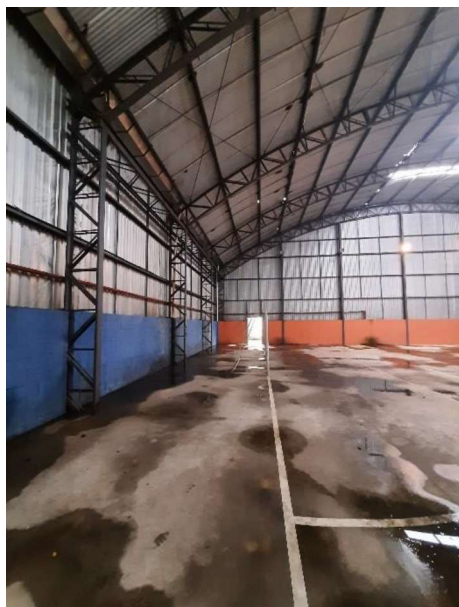
**Foto-05.** Colunas treliçadas quadra C1, piso com poças d'água devido a grande quantidade de telhas quebradas e faltantes.

Telhas. Substituição total, as telhas deverão ser substituídas por telhas metálicas de baixo relevo galvanizadas pré-pintadas espessura mínima de 0.5mm. Telha tipo 17 da Santo André ou similar. Arcos, as peças do treliçamento dos arcos que apresentarem alto grau de corrosão deverão ser substituídas por peças de igual característica geométrica e espessuras. A estrutura deverá ser lixada e pintada integralmente.

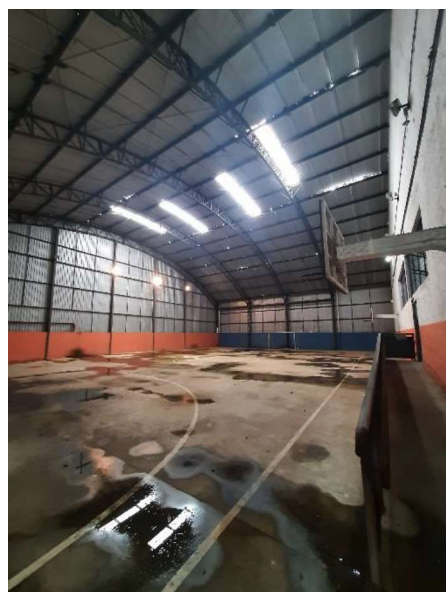
Foto-06. Idem a anterior.

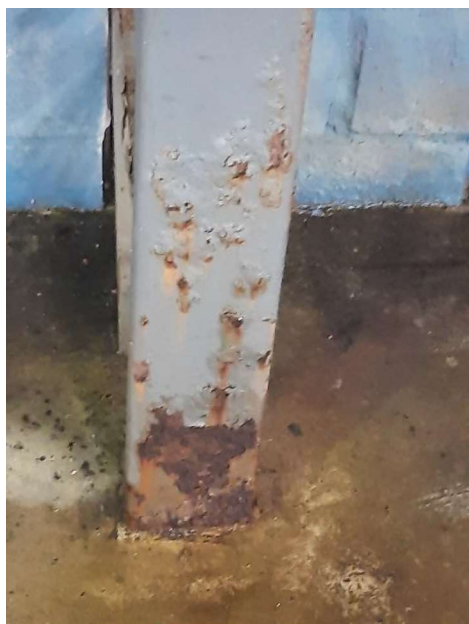
Quanto aos pilares metálicos constatamos que no primeiro metro junto ao piso as cantoneiras do treliçamento encontram-se oxidadas. Após o lixamento caso se constate que o grau de corrosão seja avançado estas peças deverão ser substituídas. Os perfis principais das colunas apresentam início de corrosão. ( Ver ações corretivas neste relatório e detalhes específicos).

**Foto-07.** Coluna da quadra C1 com início de oxidação.

Pilares. Os pilares deverão ser lixados e pintados, o mesmo ocorrendo com o treliçamento dos pilares. As peças que apresentarem alto grau de corrosão deverão ser substituídas por peças de igual geometria e espessura. Encamisar as colunas em concreto  $f_{ck}=20\text{Mpa}$  até a altura de 2,0 metros conforme detalhe em anexo a este relatório.

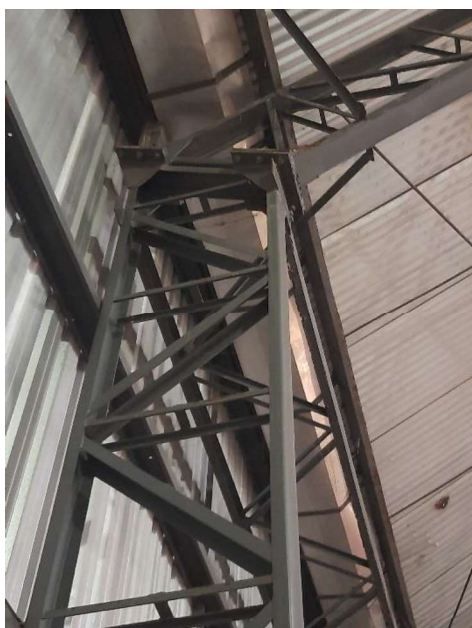
**Foto 08-** Topo da coluna e contravento horizontal com início de oxidação.

Contraventos horizontais. As peças com alto grau de oxidação deverão ser substituídas por peças de igual geometria e espessura. Toda a estrutura deverá ser lixada e pintada integralmente.

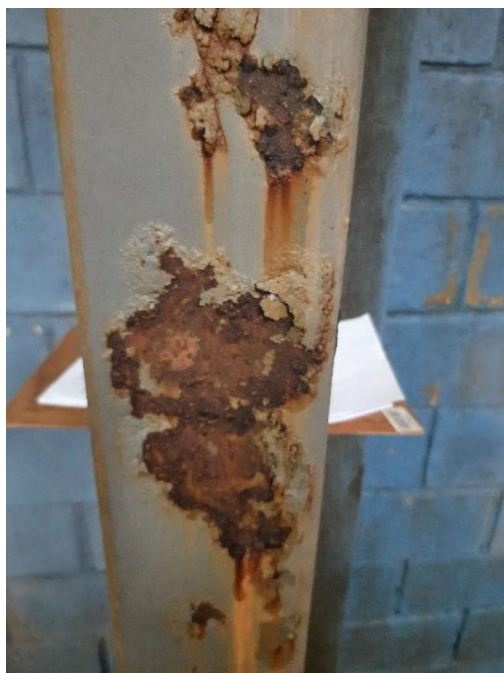
**Foto 09-** Coluna com pontos de oxidação, deverá ser lixada e pintada.

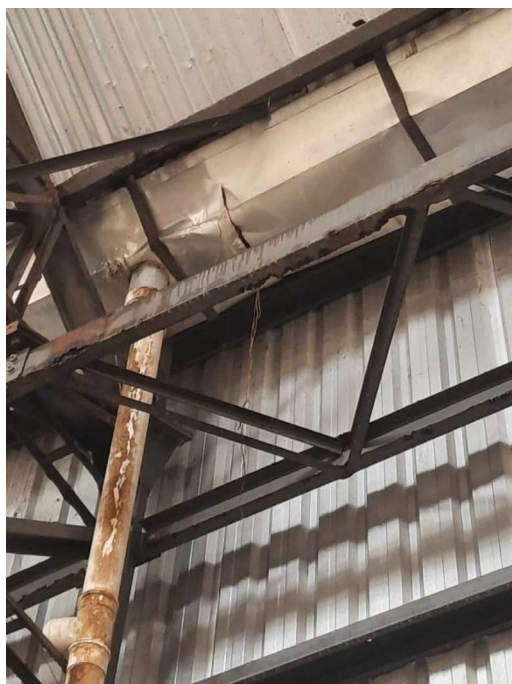
**Foto 10.** Contravento horizontal com peças em avançado grau de oxidação e perda de seção, peças a serem substituídas.

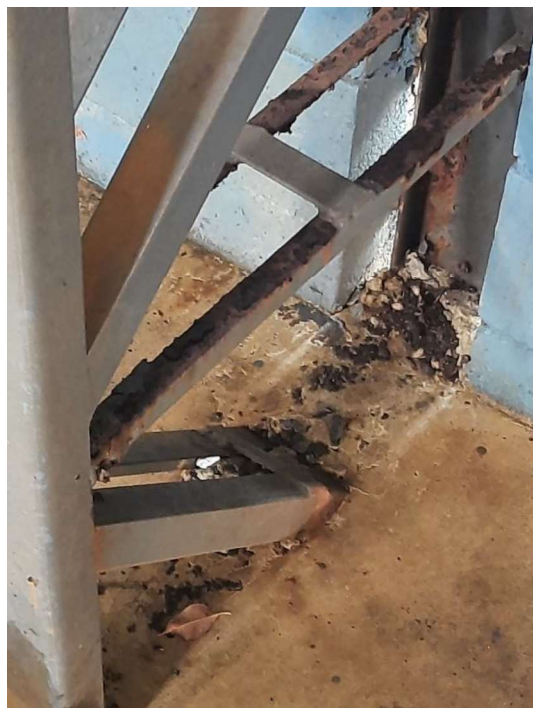
**Foto 11.** Pé de coluna apresentando oxidação nos treliçamentos.

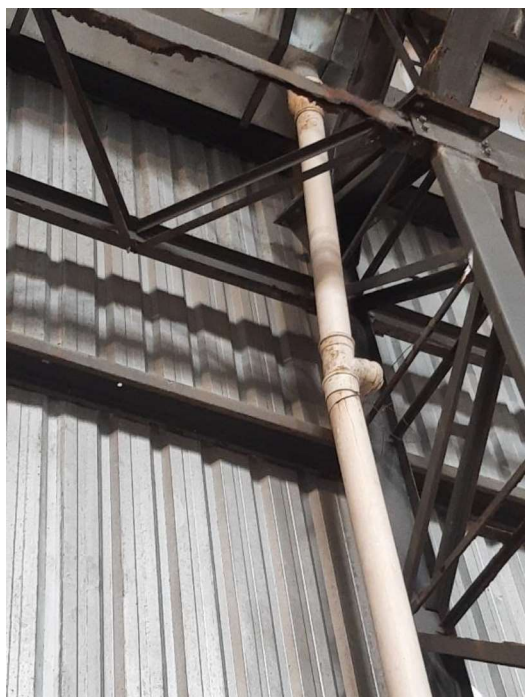
**Foto 12.** Contravento horizontal com peça apresentando perda de seção, deverá ser substituída.

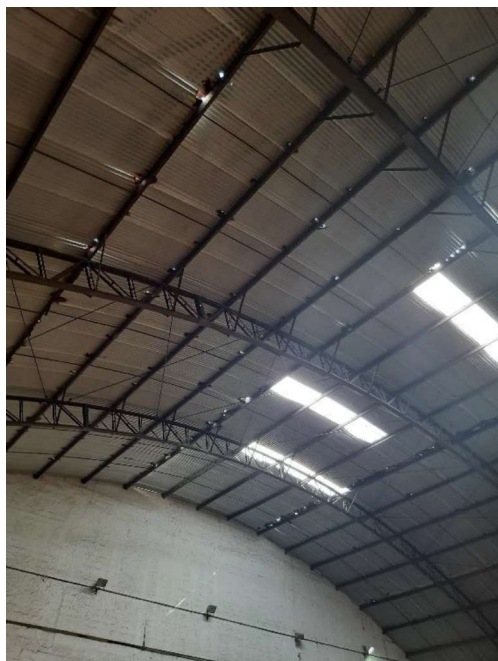
**Foto 13.** Telhas bastante deterioradas, as telhas deverão ser substituídas em sua totalidade.

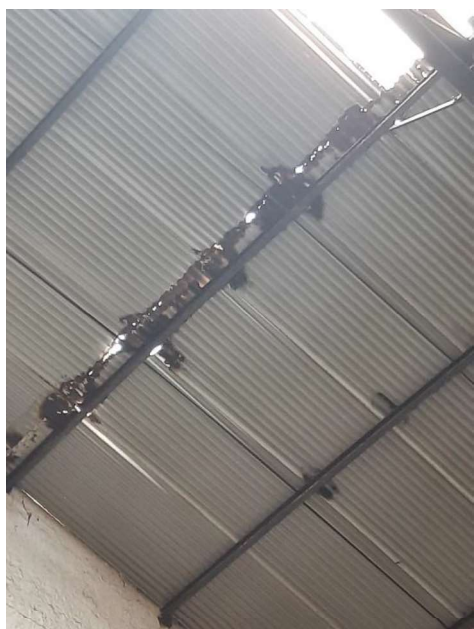
**Foto 14-** Telhas com avançado grau de oxidação, comprometendo as terças. Telhas a serem totalmente substituídas.

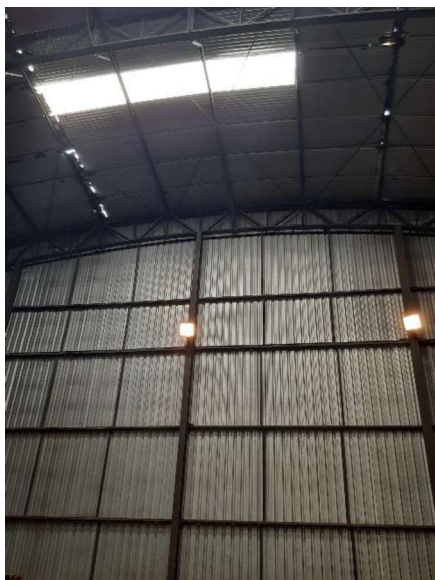
**Foto 15-** Idem a anterior.

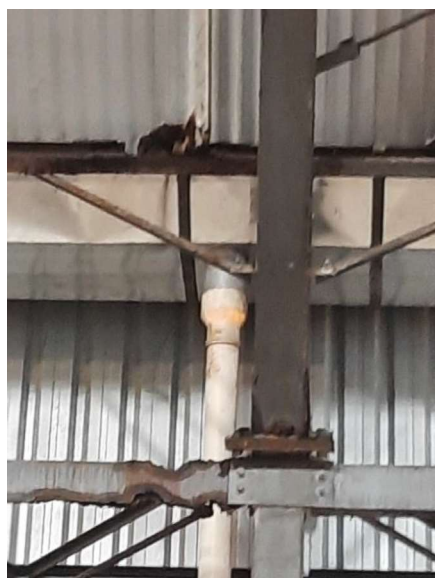
**Foto 16.** Terça oxidada e CV com perda de seção.

Terças. Recomendações idênticas deverão ser aplicadas às terças, devendo ser substituídas as peças com alto grau de corrosão. Salientamos a necessidade de uma criteriosa avaliação do estado de oxidação das terças após a retirada das telhas, pois poderão estar bastante oxidadas na região dos apoios das telhas. As peças com corrosão avançada deverão ser substituídas por peças de igual geometria e espessura.

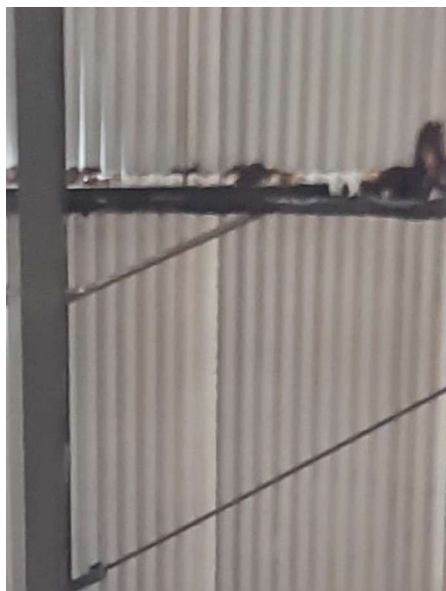
**Foto 17.** Terça com perda de seção a ser substituída.

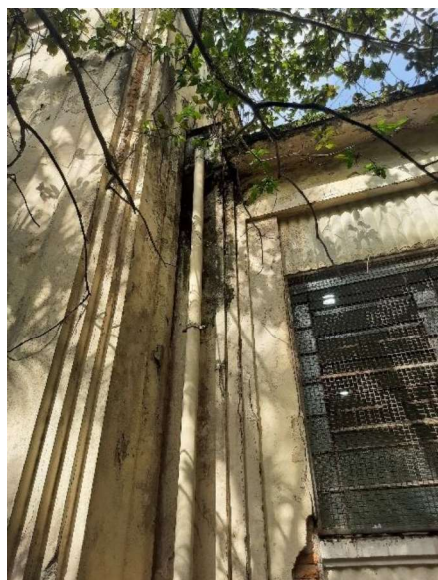
**2.4 Vigas calhas do prédio principal.** Constatamos que existem diversos pontos de umidade na platibanda oriunda de provável deterioração da impermeabilização.

**Foto 18.** Umidade proveniente da calha. Calha a ser impermeabilizada. Frente do prédio.

Impermeabilização das vigas calhas.

Antes do início dos trabalhos a empreiteira deverá verificar no local se o projeto constante do DES. 0209103\_08EPE000500 foi executado. Caso tenha sido executado corrigir os pontos com eventuais falhas, caso contrário o referido projeto deverá ser executado integralmente.

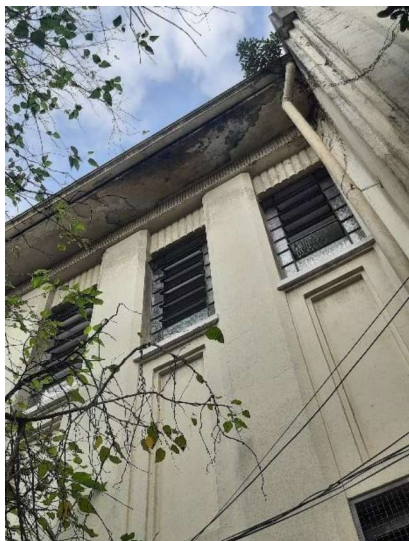
**Foto 19.** Umidade no beiral, proveniente das calhas.

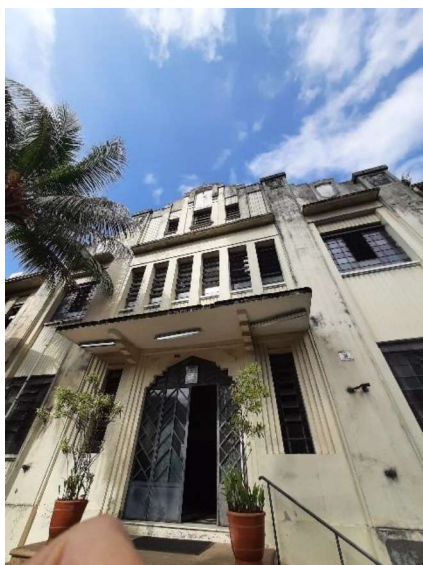
**Foto 20.** Umidade na fachada.

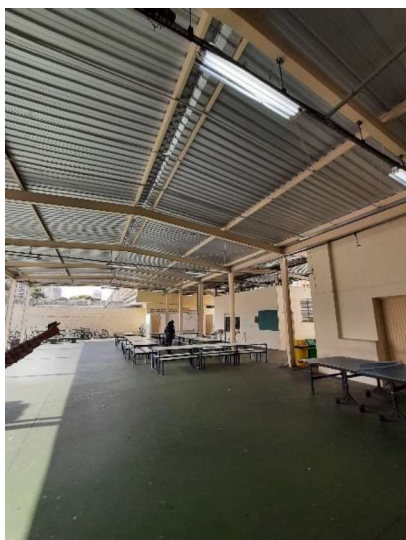
**Foto 21.** Pátio coberto junto a cantina. Estrutura em bom estado de conservação.

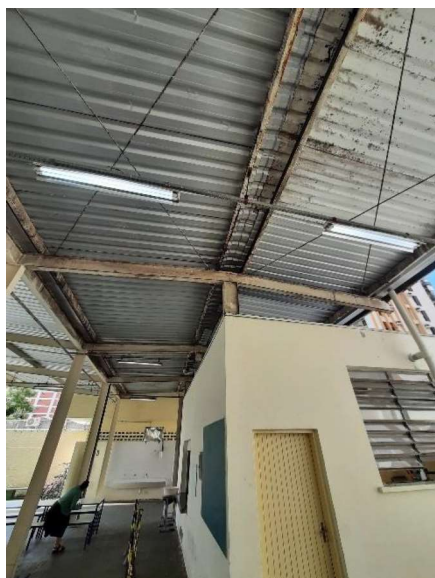
**Foto 22.** Estrutura sobre a cantina necessitando lixamento e pintura. Telhas e terças a serem trocadas

Esta estrutura deverá sofrer lixamento e retoques de pintura nos pontos que se apresentarem oxidados. ( Pé de 2 colunas).

As terças por sobre a cantina deverão ser substituídas por peças de igual geometria e espessura.

As calhas e cumieira na região da cantina deverão ser substituídas.

As telhas nesta região deverão ser substituídas por telha TR40 simples com espessura de 0.5mm

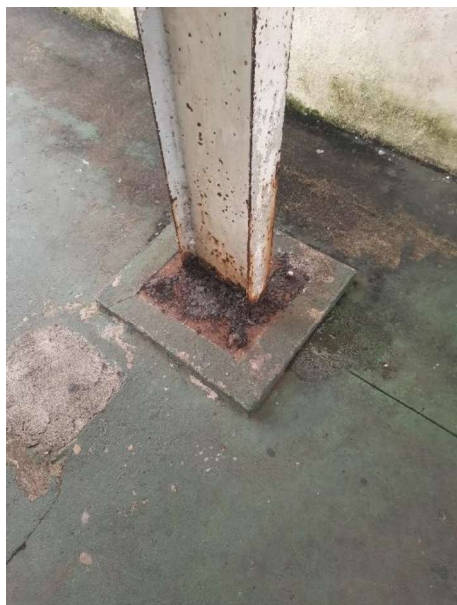
**Foto 23.** Placa de base e pé da coluna oxidados. Prever lixamento e pintura.

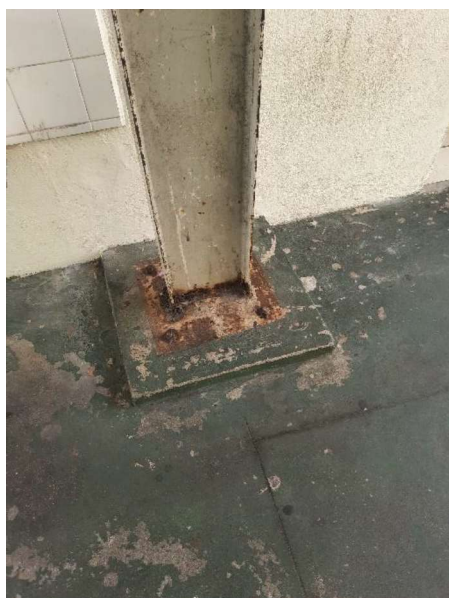
**Foto 24.** Outra coluna com a placa de base e pé da coluna oxidada, pátio junto a cantina.

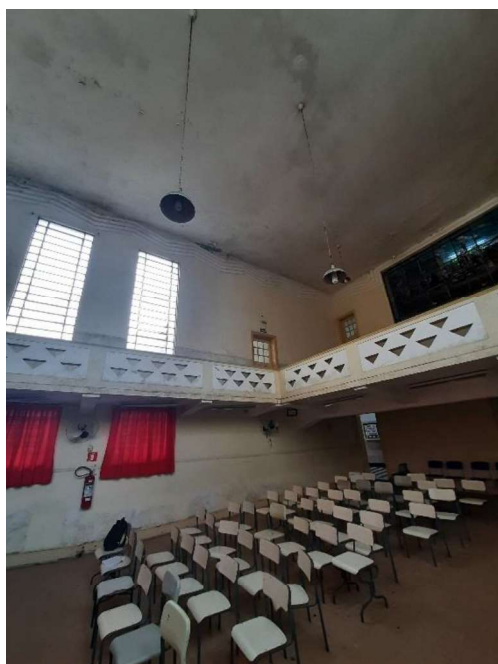
**2.6 Auditório.** O auditório apresenta alguns pontos de umidade devido a infiltração de água de chuva, proveniente das calhas.

**Foto 25.** Umidade no teto e parede do auditório, umidade proveniente das calhas.

As calhas na região do auditório deverão ser impermeabilizadas.

As impermeabilizações das calhas deverão ser refeitas integralmente. Utilizar Argamassa rígida e aditivo impermeabilizante conforme ficha de Serviço S10.01 do Catálogo de Serviços da FDE.

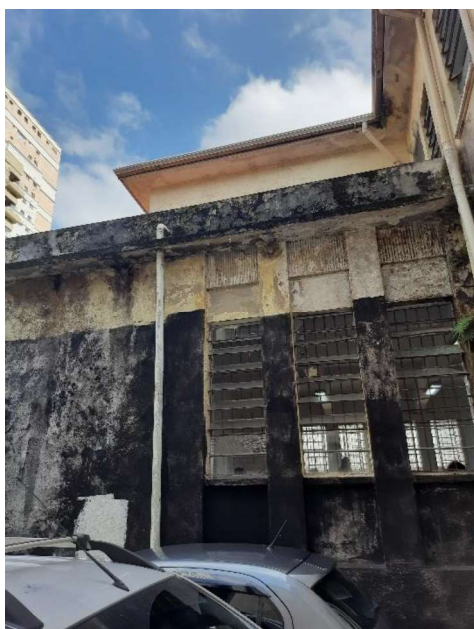
**Foto 26.** Parede com umidade, deverá ser retirado o revestimento e aplicado argamassa impermeabilizante tipo Viapol plus 1000.

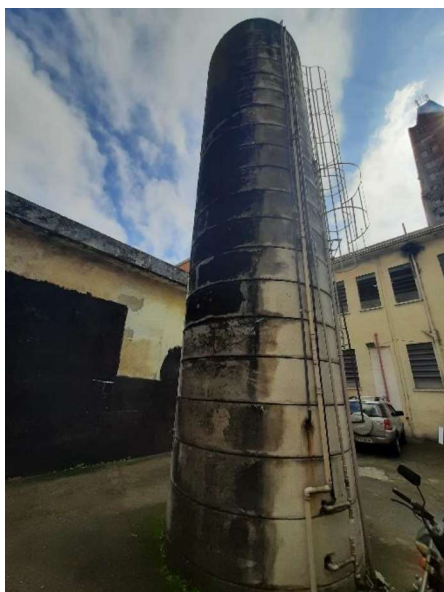
**2.9 Reservatório de água externo.** O reservatório externo apresenta pontos de vazamento entre alguns dos anéis de concreto requerendo reparo da impermeabilização.

**Foto 27.** Reservatório externo, deverá ser impermeabilizado e refeito os rejuntas entre os anéis pré-moldados.

A impermeabilização deverá ser refeita o mesmo acontecendo com o rejunte entre os anéis de concreto.

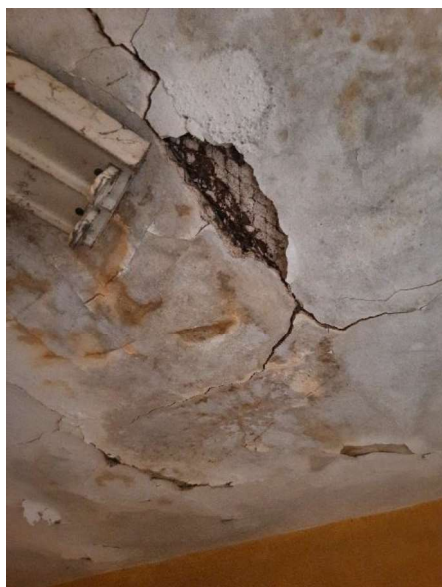
**2.7 Apartamento do Diretor.** O local apresenta-se deteriorado necessitando de uma reforma geral, principalmente dos estuques que estão se soltando.

**Foto 28.** Estuque do apartamento do apartamento do diretor, a ser removido e substituído por forro de gesso.

O apartamento deverá sofrer uma reforma geral, quanto ao estucamento o mesmo deverá ser feito integralmente ou substituído por forro de gesso.

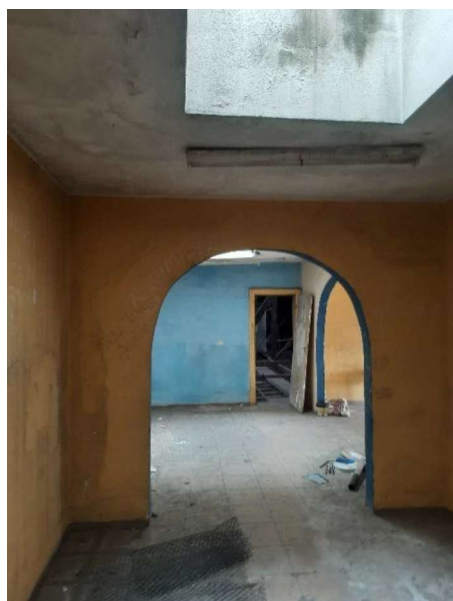
**Foto 29.** Idem a anterior.

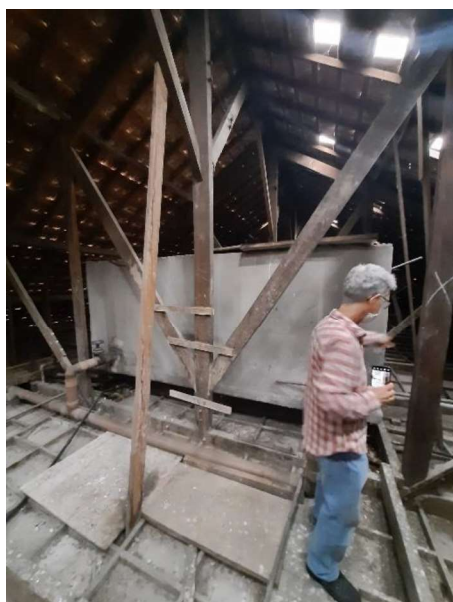
**2.8 Reservatório de água interno.** Apresenta pontos de umidade o que caracteriza a necessidade de ser refazer a impermeabilização interna. O acesso não permitiu que o mesmo fosse inspecionado internamente.

**Foto 30.** Reservatório interno. Refazer a impermeabilização.

O reservatório deverá ser impermeabilizado internamente.
