**RELATÓRIO TÉCNICO****(RT)**

**Data:**  
20/12/2019**Fl :** 1/56**PI:** 2018/00630**Código:** 10.56.101**Lote:** 02**Relatório nº** 1056101\_02WRT000100\_03**Arquivo:** 1056101\_02WRT000100\_03**Data:** novembro de 2019**Resp. Técnico:** José Galdino C. Jr.**Escola:** EE Professora Seraphina Etelvina Pagliuso**Município:** Rinópolis**Assunto:** Verificação da estrutura metálica da quadra de esportes

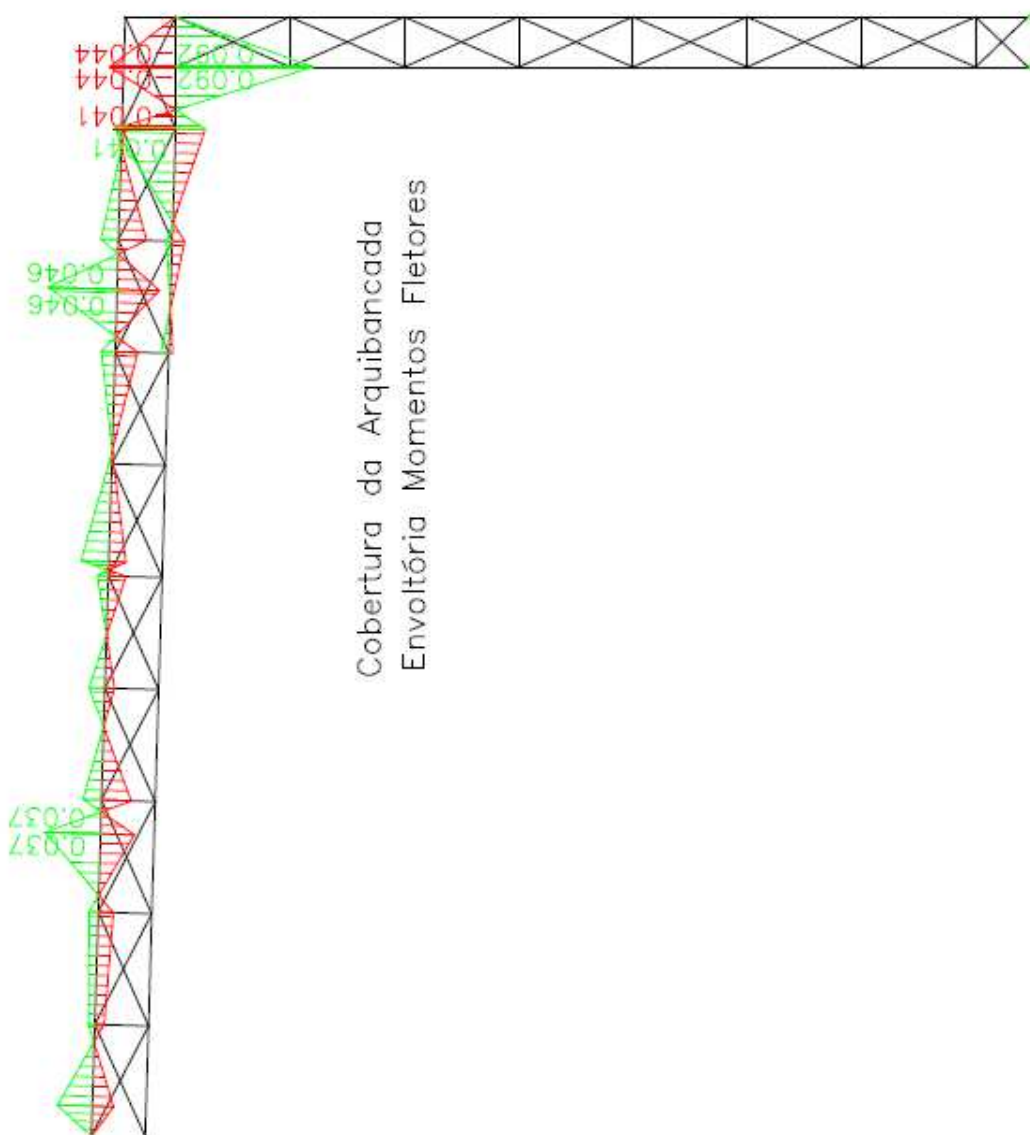
O pilar direito da cobertura da quadra apresentou resultado igual a 103% devido aos esforços de flexão causados pela cobertura da arquibancada. Ainda assim, por ser um valor próximo de 100%, podemos considerar o seu dimensionamento como satisfatório.

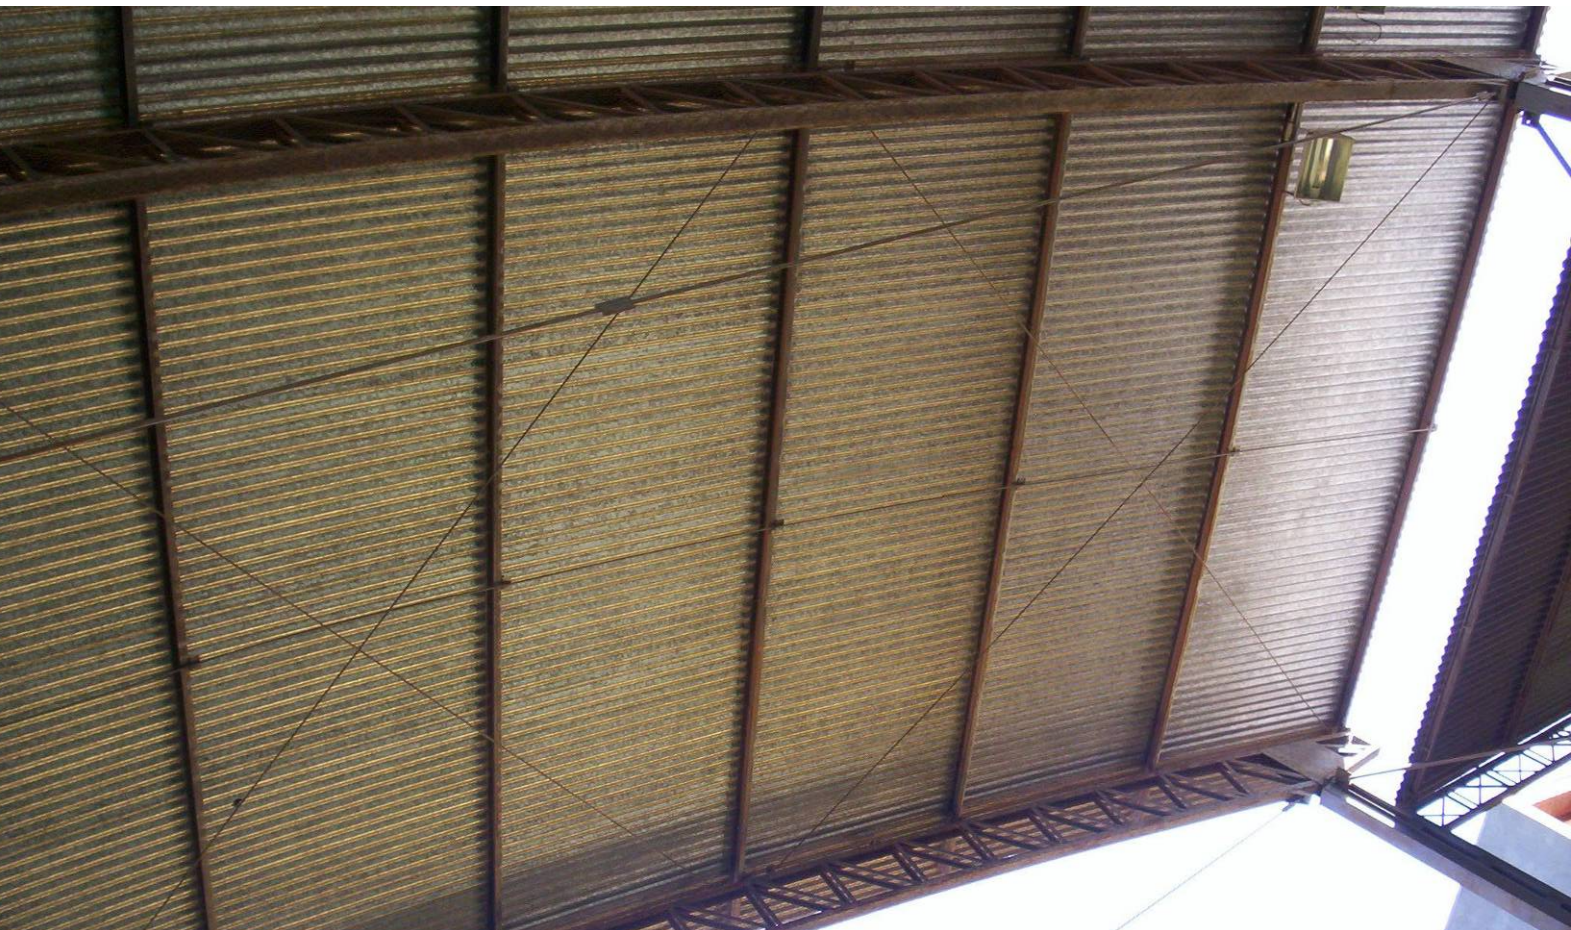
Foto 07: Diagonais do contraventamento horizontal e tirantes em barras redondas no meio do vão das terças. Observa-se também o tirante do arco com emenda.

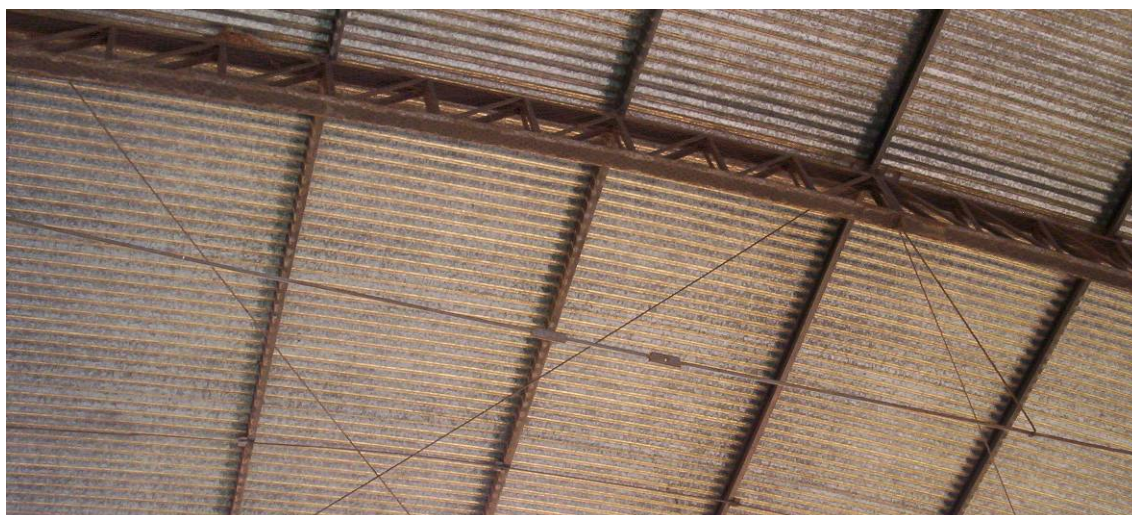
Foto 09: Pendural central do tirante do arco.

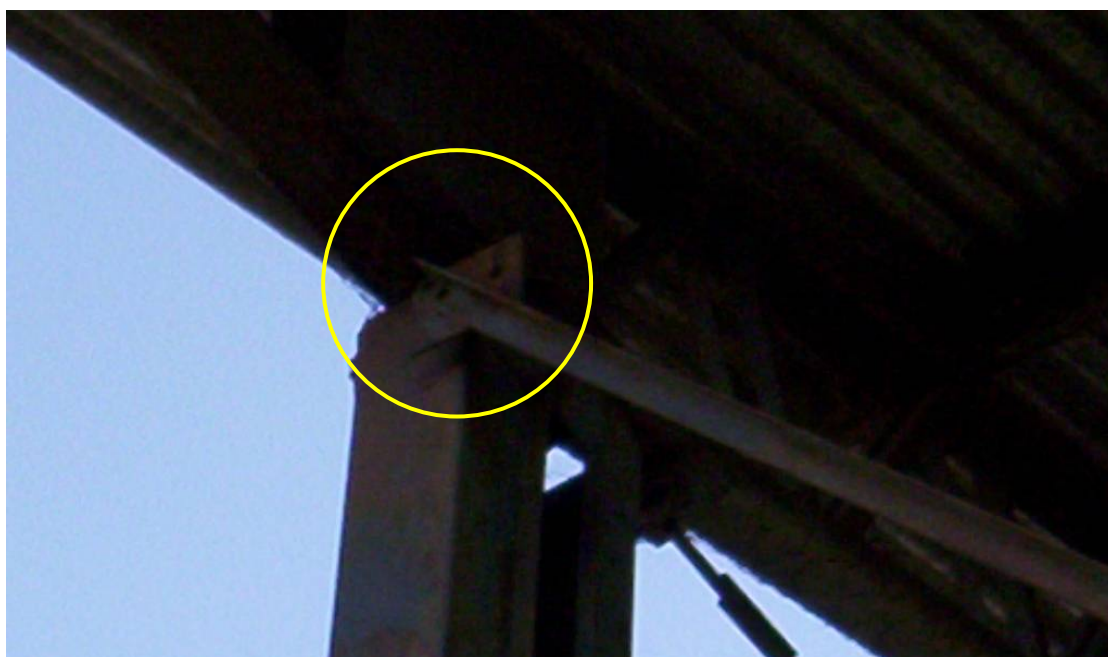
Foto 11: A chapa de ligação da diagonal do contraventamento vertical está solta. Dá para ver que ela está fazendo sombra na face do pilar, indicando que ela está afastada do mesmo.

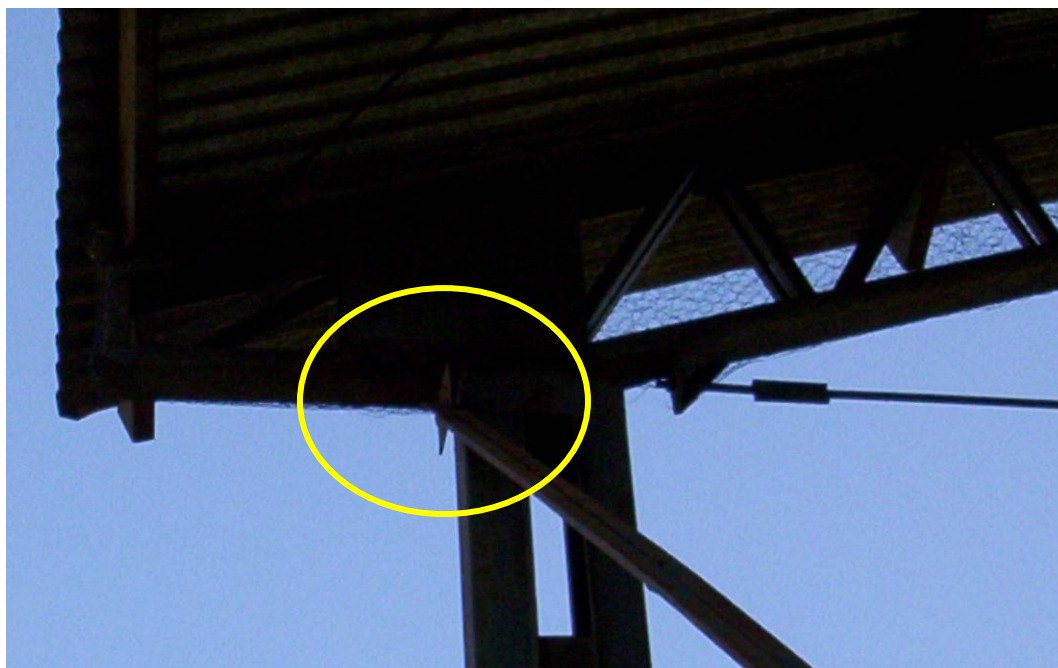
Foto 12: A mesma chapa vista de outro ângulo.

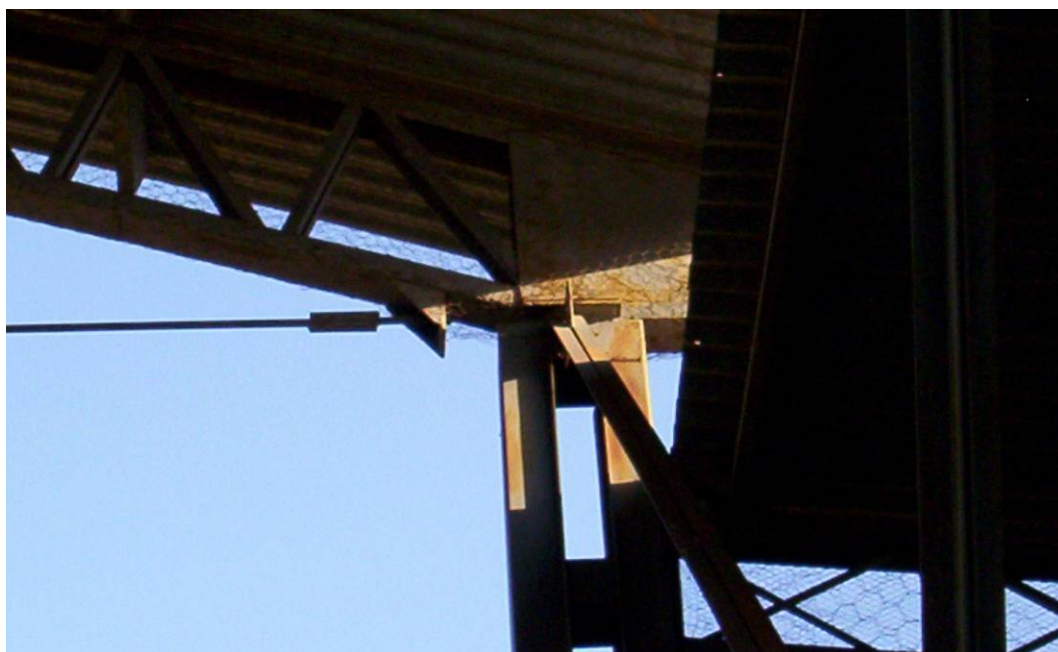
Foto 13: A diagonal da coluna oposta, embora não pareça, também está solta: se empurrarmos e puxamos a diagonal, a chapa bate.

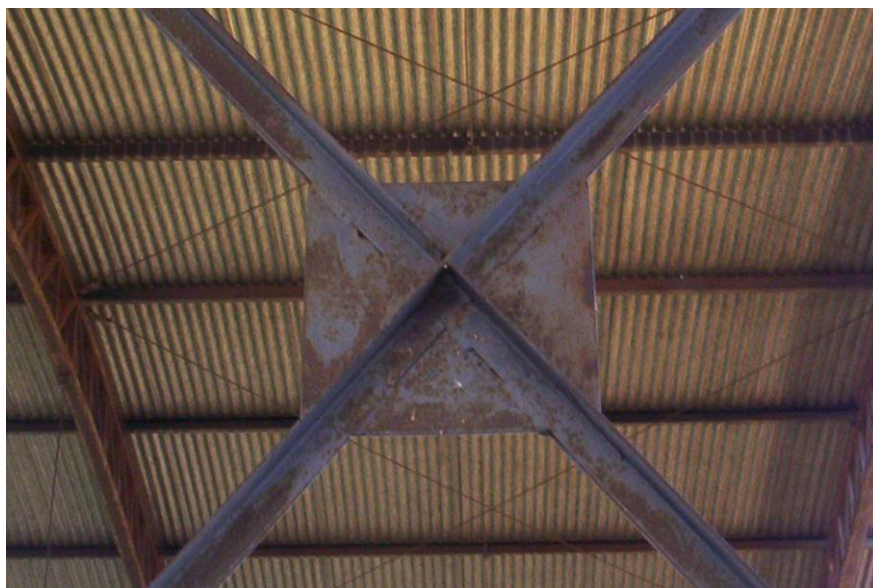
Foto 14: Chapa no cruzamento das diagonais do contraventamento vertical. As diagonais são cantoneiras duplas costa com costa, o que também pode ser visto nas fotos 12 e 13.

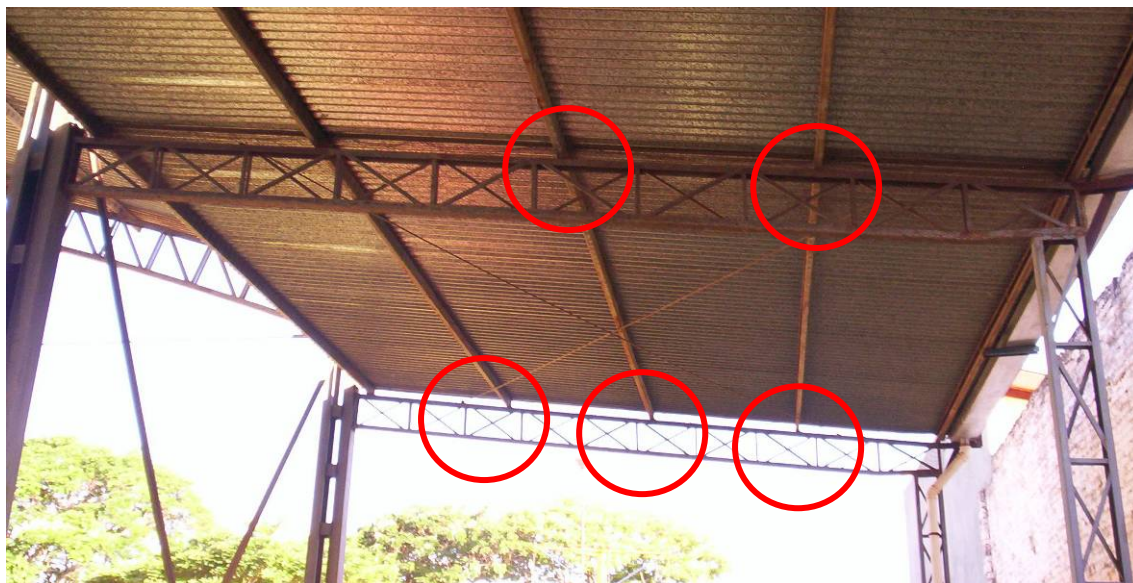
Os resultados acima mostram que as terças da cobertura da arquibancada não estão passando nem no E.L.U. (esforços solicitantes/resistentes) nem no E.L.S. (flecha)

Foto 16: Cobertura da arquibancada. As terças estão fora dos nós das tesouras. As extremidades das diagonais do contraventamento horizontal não estão nos eixos das terças.

- 5) Colocar terças na cobertura da arquibancada posicionadas nos nós das tesouras, em substituição às terças existentes que estão subdimensionadas. Prever novos suportes para a calha, conforme indicado. Modificar a conexão das tesouras nos pilares da quadra para reduzir a concentração de tensões nas presilhas dos pilares (detalhe 05). Soldar cantoneiras por fora na ligação tesoura-pilar da cobertura da arquibancada, para eliminar o momento fletor no banzo inferior da tesoura (detalhe 07).

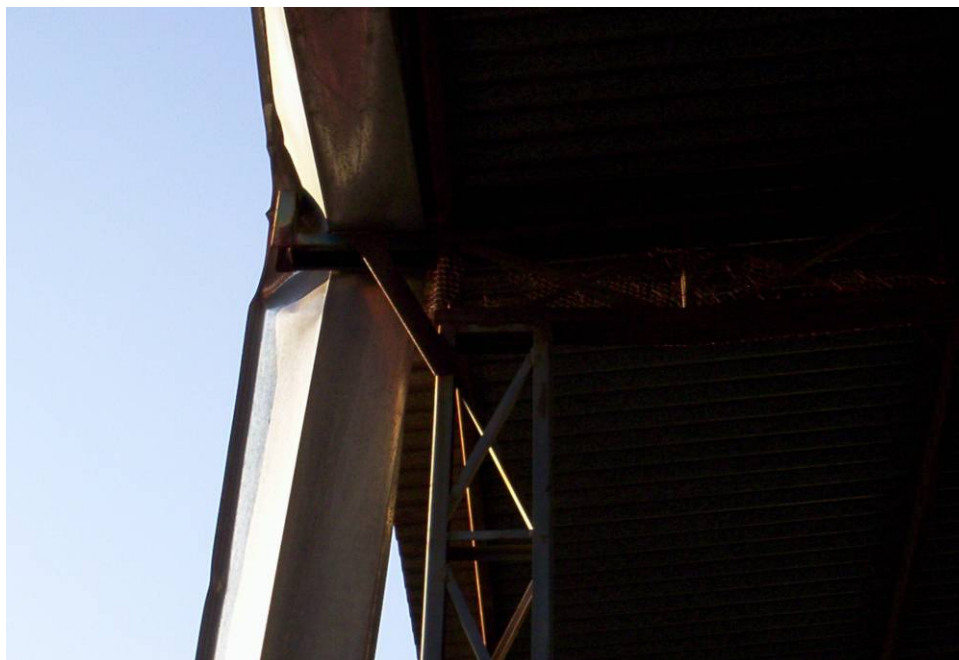
Foto 18: A calha da cobertura da arquibancada caiu. Ver também foto 01.

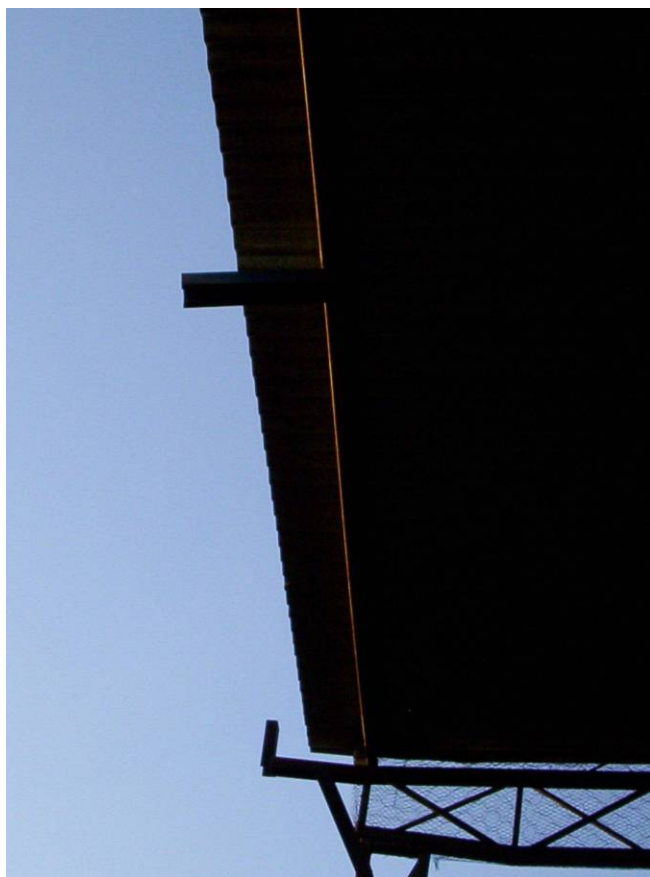
Foto 19: Trecho onde estava a calha caída. Os suportes da calha são em L nas tesouras, mas os suportes intermediários não têm o apoio vertical para a face lateral da calha. O vão entre tesouras é de 5,0m e só há um suporte intermediário (ver também as fotos 16 e 17), ou seja, a calha tem que vencer um vão de 2,5m cheia d'água e sem contenção para a face lateral. Devido à baixa rigidez à torção da terça onde o suporte intermediário está soldado, é possível que tenha havido um giro do suporte devido ao peso da água.
