**RELATÓRIO TÉCNICO  
(RT)**

**Data:**  
20/12/2019**Fl :** 1/56**PI:** 2018/00630**Código:** 10.56.101**Lote:** 02**Relatório nº** 1056101\_02WRT000100\_03**Arquivo:** 1056101\_02WRT000100\_03**Data:** novembro de 2019**Resp. Técnico:** José Galdino C. Jr.**Escola:** EE Professora Seraphina Etelvina Pagliuso**Município:** Rinópolis**Assunto:** Verificação da estrutura metálica da quadra de esportes

Identificar as patologias e verificar o dimensionamento da estrutura de cobertura da quadra; analisar as alternativas de recuperação e adequação da estrutura.

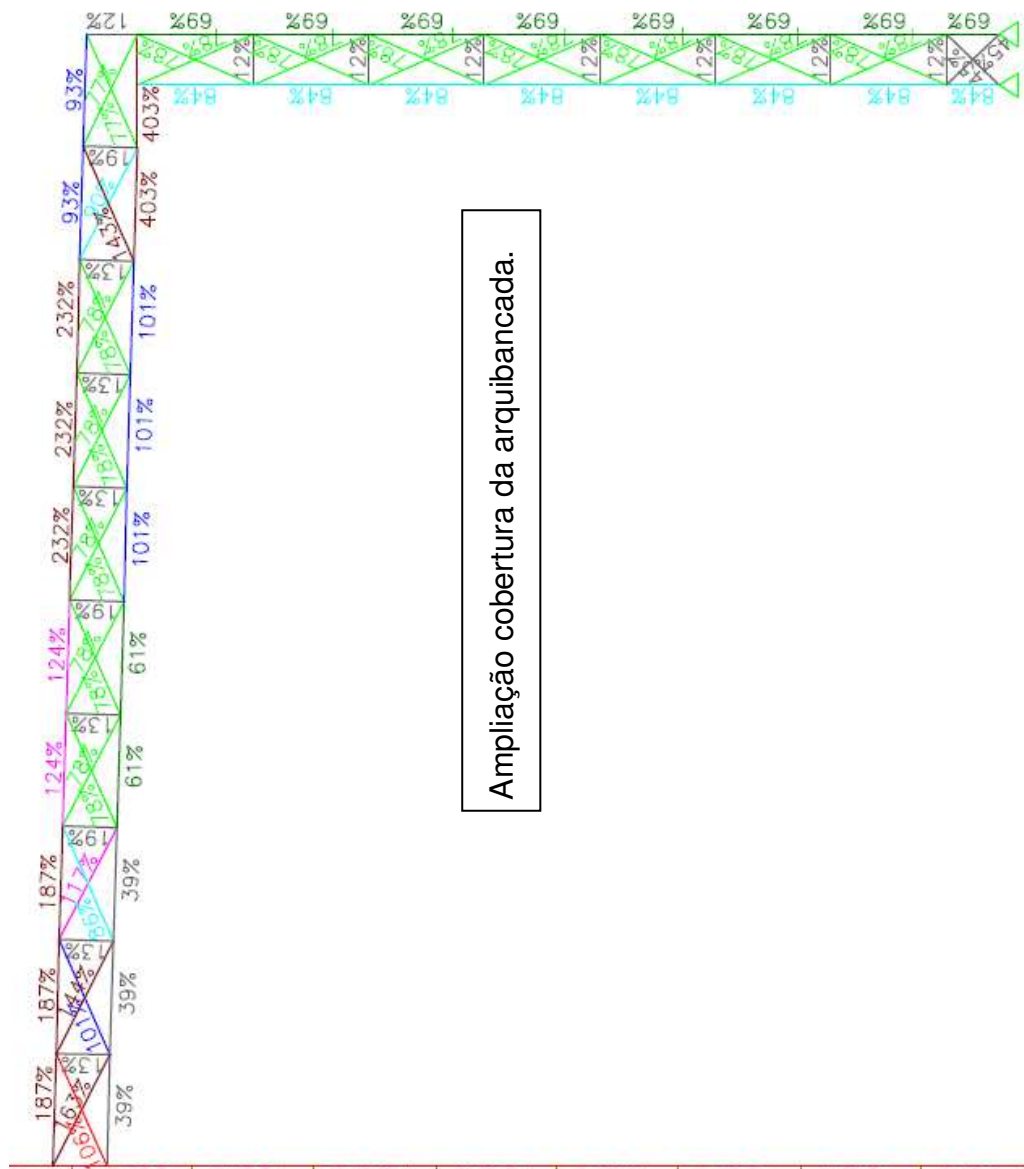
A cobertura da arquibancada apresentou problemas nos banzos pelo fato das terças estarem localizadas fora dos nós. Além disso, a conexão entre o banzo inferior da tesoura e o banzo do pilar também ocorre fora de nó, gerando um momento concentrado nesse ponto.

- 5) Colocar terças na cobertura da arquibancada posicionadas nos nós das tesouras, em substituição às terças existentes que estão subdimensionadas. Prever novos suportes para a calha, conforme indicado. Modificar a conexão das tesouras nos pilares da quadra para reduzir a concentração de tensões nas presilhas dos pilares (detalhe 05). Soldar cantoneiras por fora na ligação tesoura-pilar da cobertura da arquibancada, para eliminar o momento fletor no banzo inferior da tesoura (detalhe 07).

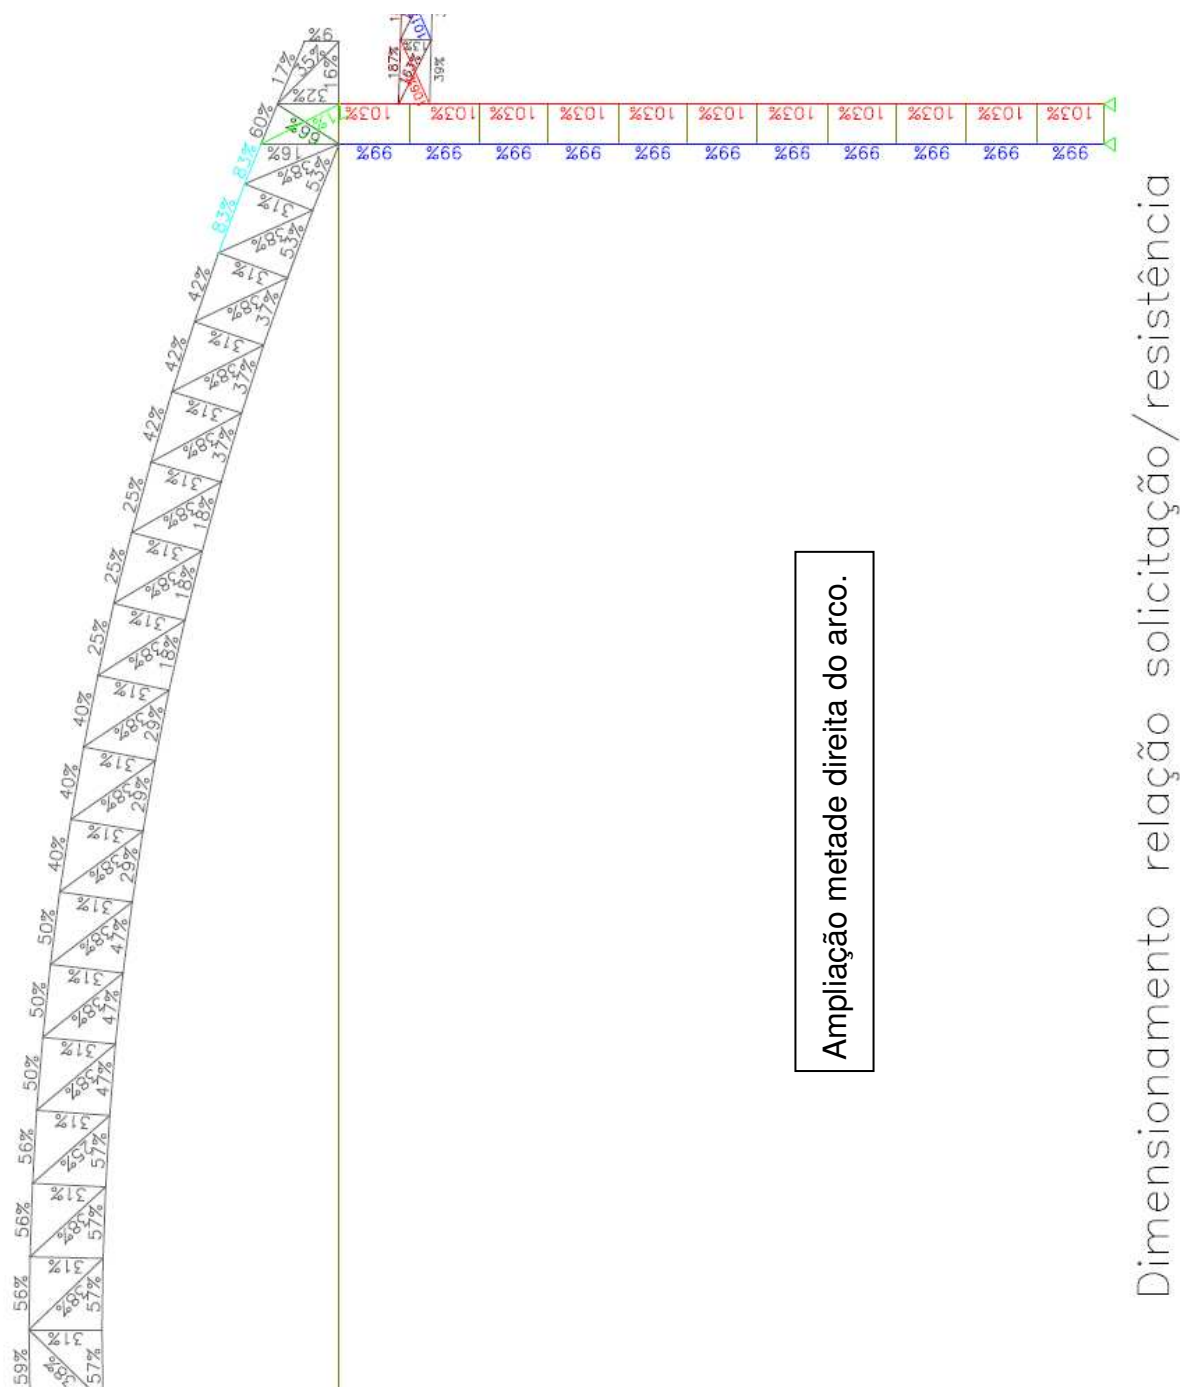
O pilar direito da cobertura da quadra apresentou resultado igual a 103% devido aos esforços de flexão causados pela cobertura da arquibancada. Ainda assim, por ser um valor próximo de 100%, podemos considerar o seu dimensionamento como satisfatório.

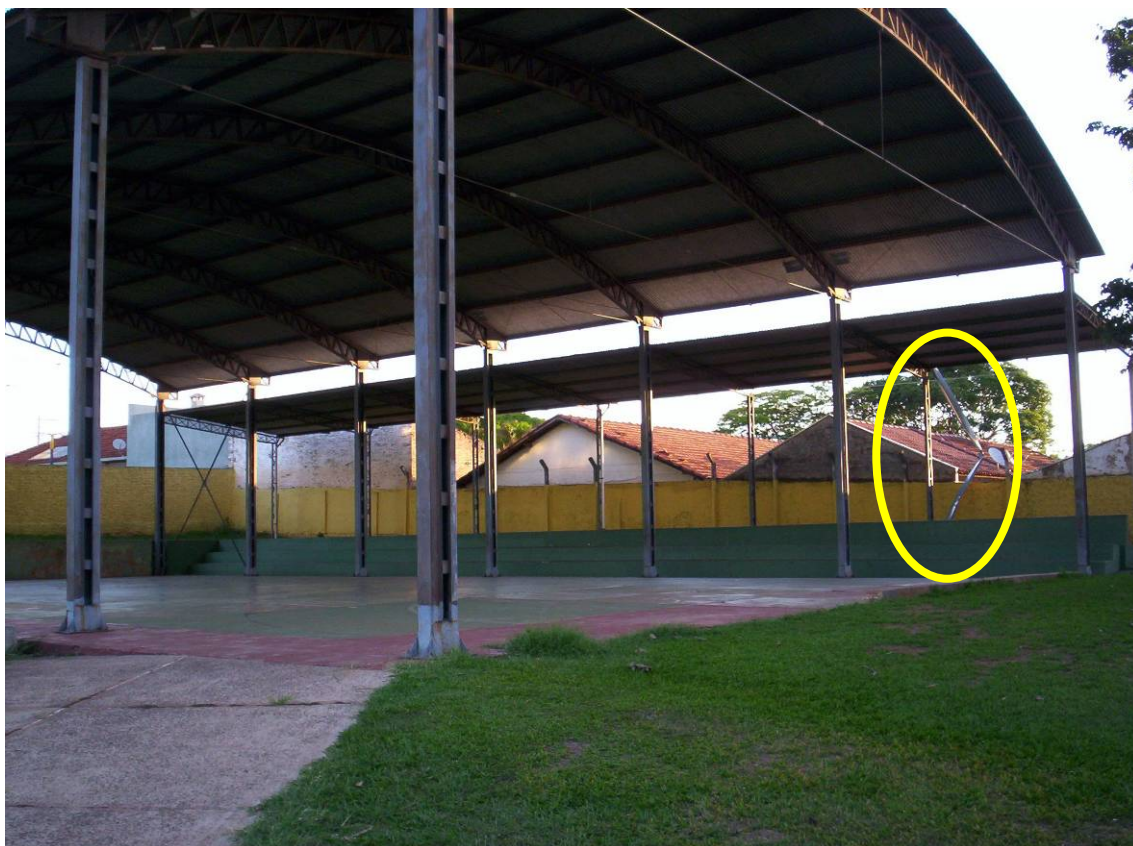
Foto 01: Vista geral. A quadra não tem traves de futebol nem tabelas de basquete e não está cercada com alambrado. Destacamos em amarelo a calha caída da cobertura da arquibancada.

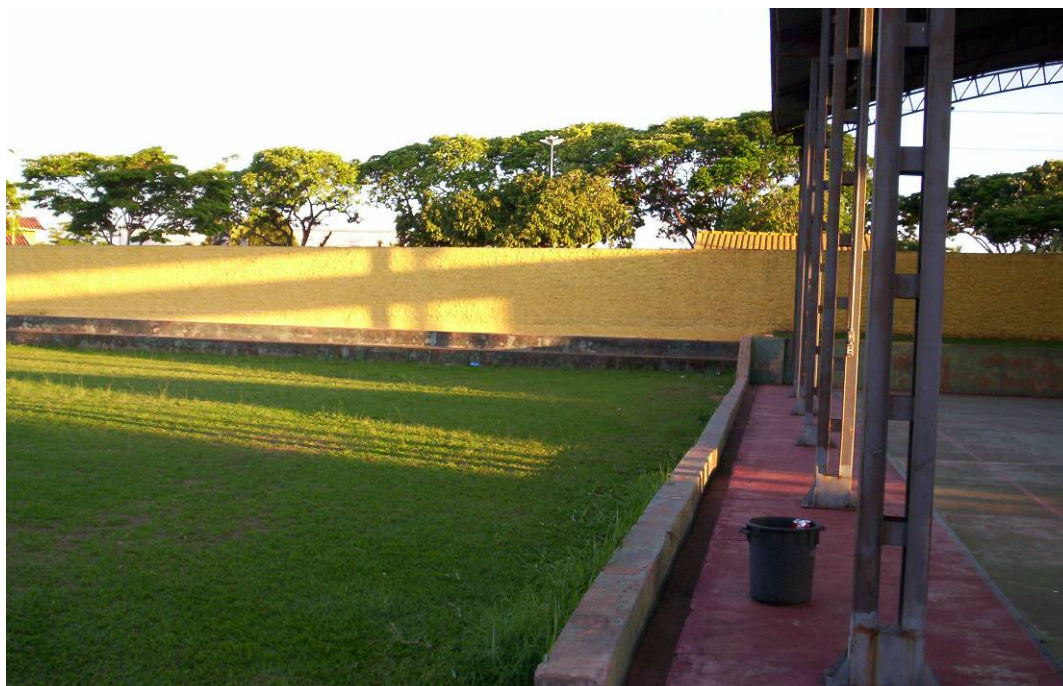
Foto 02: Ao lado da quadra, há um campo gramado sem traves, nem pintura de faixas nem alambrado.

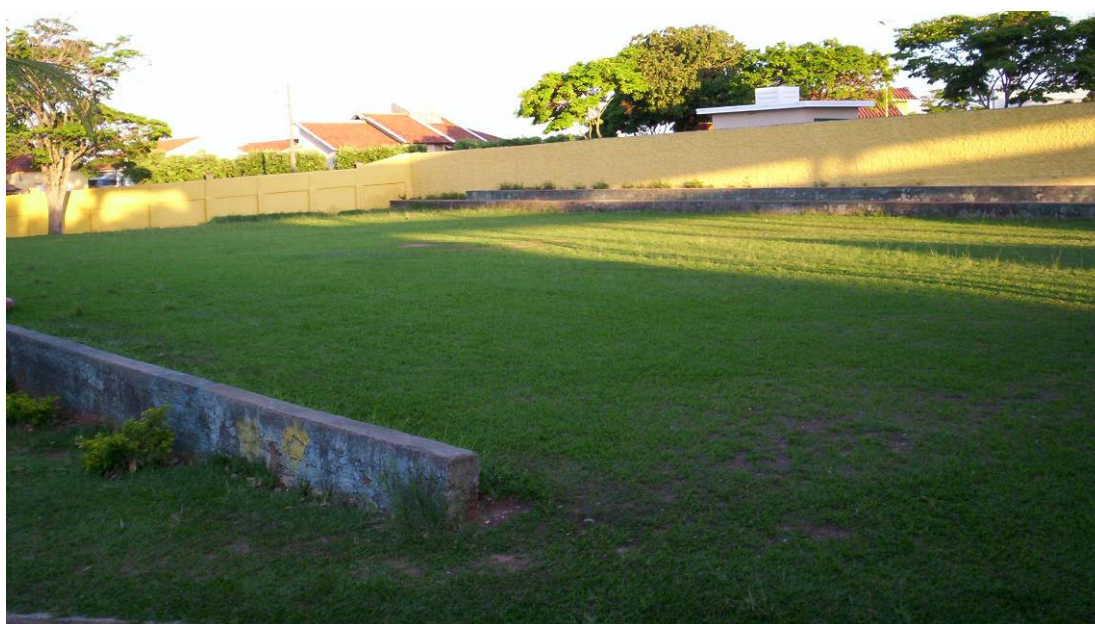
Foto 03: A quadra coberta caberia três vezes no gramado ao lado (ver a foto aérea no item 03 - Localização).

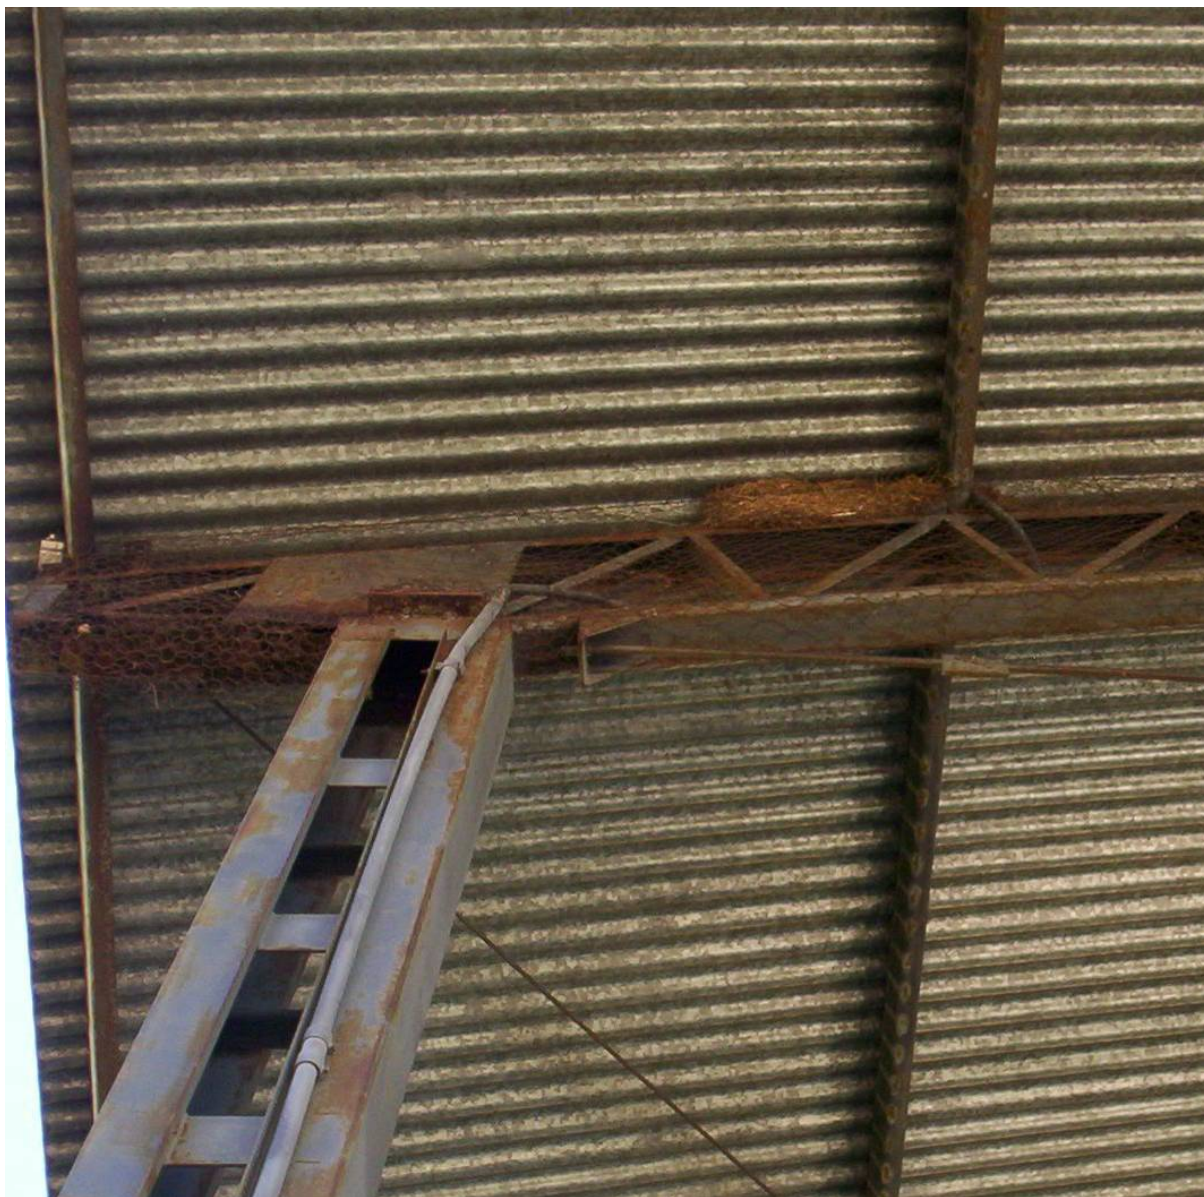
Foto 04: O arco da cobertura foi envelopado com uma tela de galinheiro para evitar pombos. A tela está corroída e precisa de substituição. O banzo inferior do arco na parte em balanço apresenta uma corrosão mais intensa, por ser um ponto de empocamento de água de chuva.

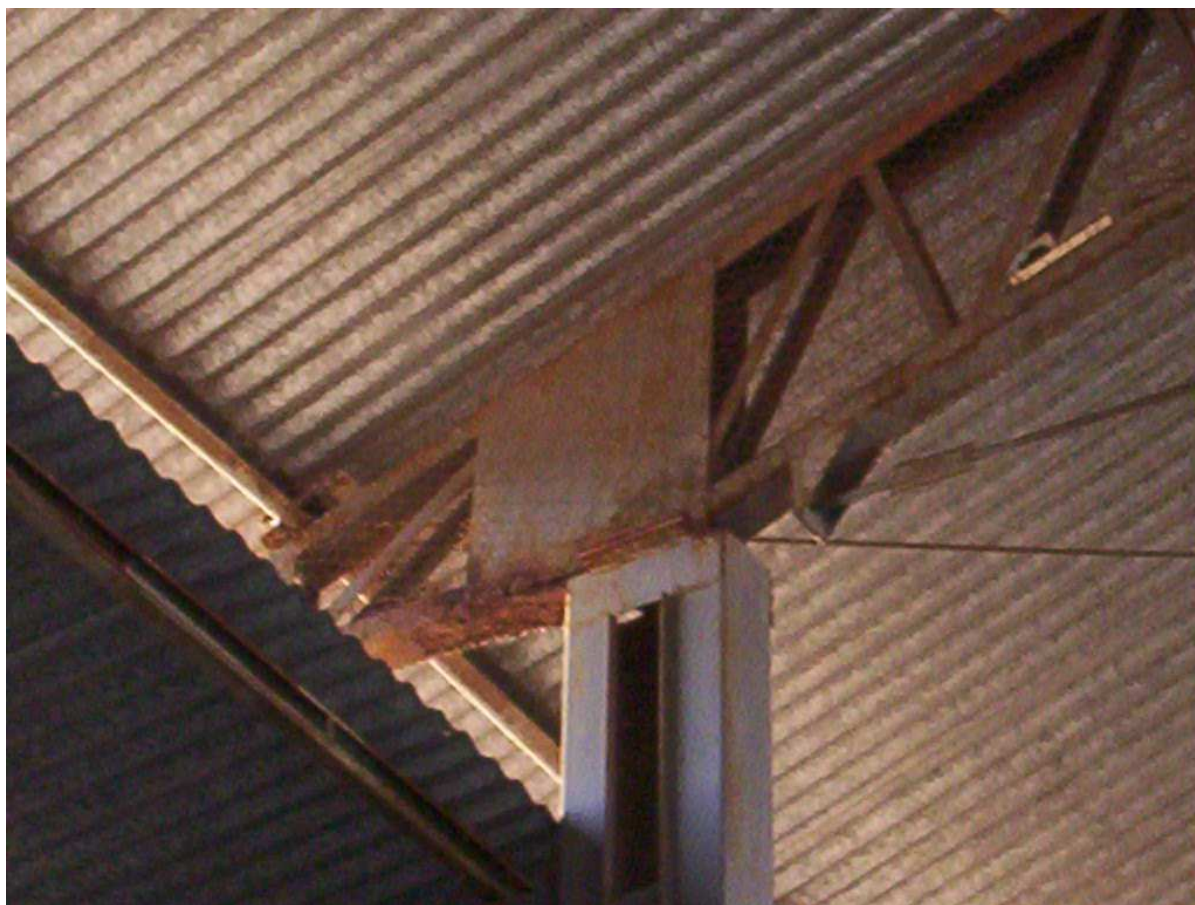
Foto 05: Pilar do lado da arquibancada, onde também se observa corrosão mais intensa no banzo inferior em balanço do arco.

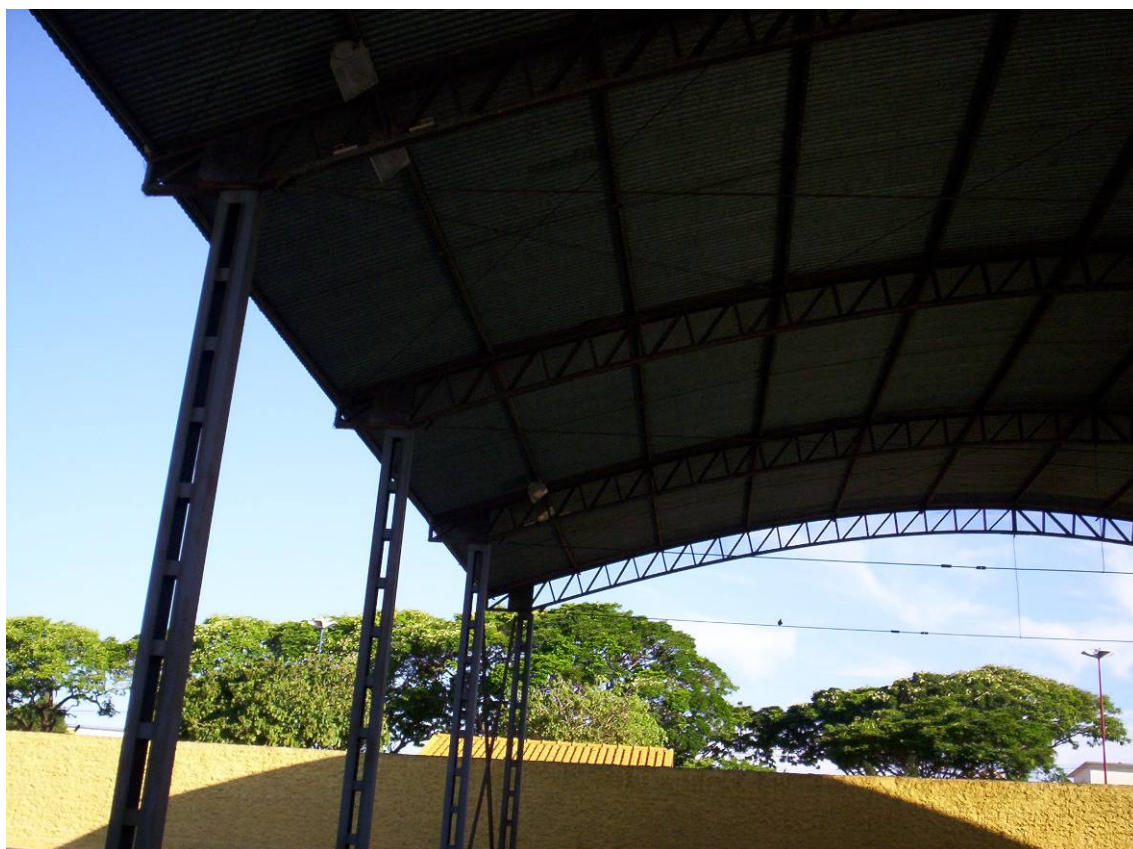
Foto 06: Na extremidade, existe um contraventamento vertical em X, mas não há uma barra horizontal de compressão unindo as cabeças dos pilares, o que compromete a estabilidade longitudinal da estrutura.

- 3) Colocar barras horizontais unindo as cabeças dos pilares nos eixos A e B para que o contraventamento vertical funcione para toda a fileira de pilares; acrescentar contraventamento entre os eixos 6 e 7. Fazer furos no banzo inferior dos beirais dos arcos para evitar acúmulo de água.

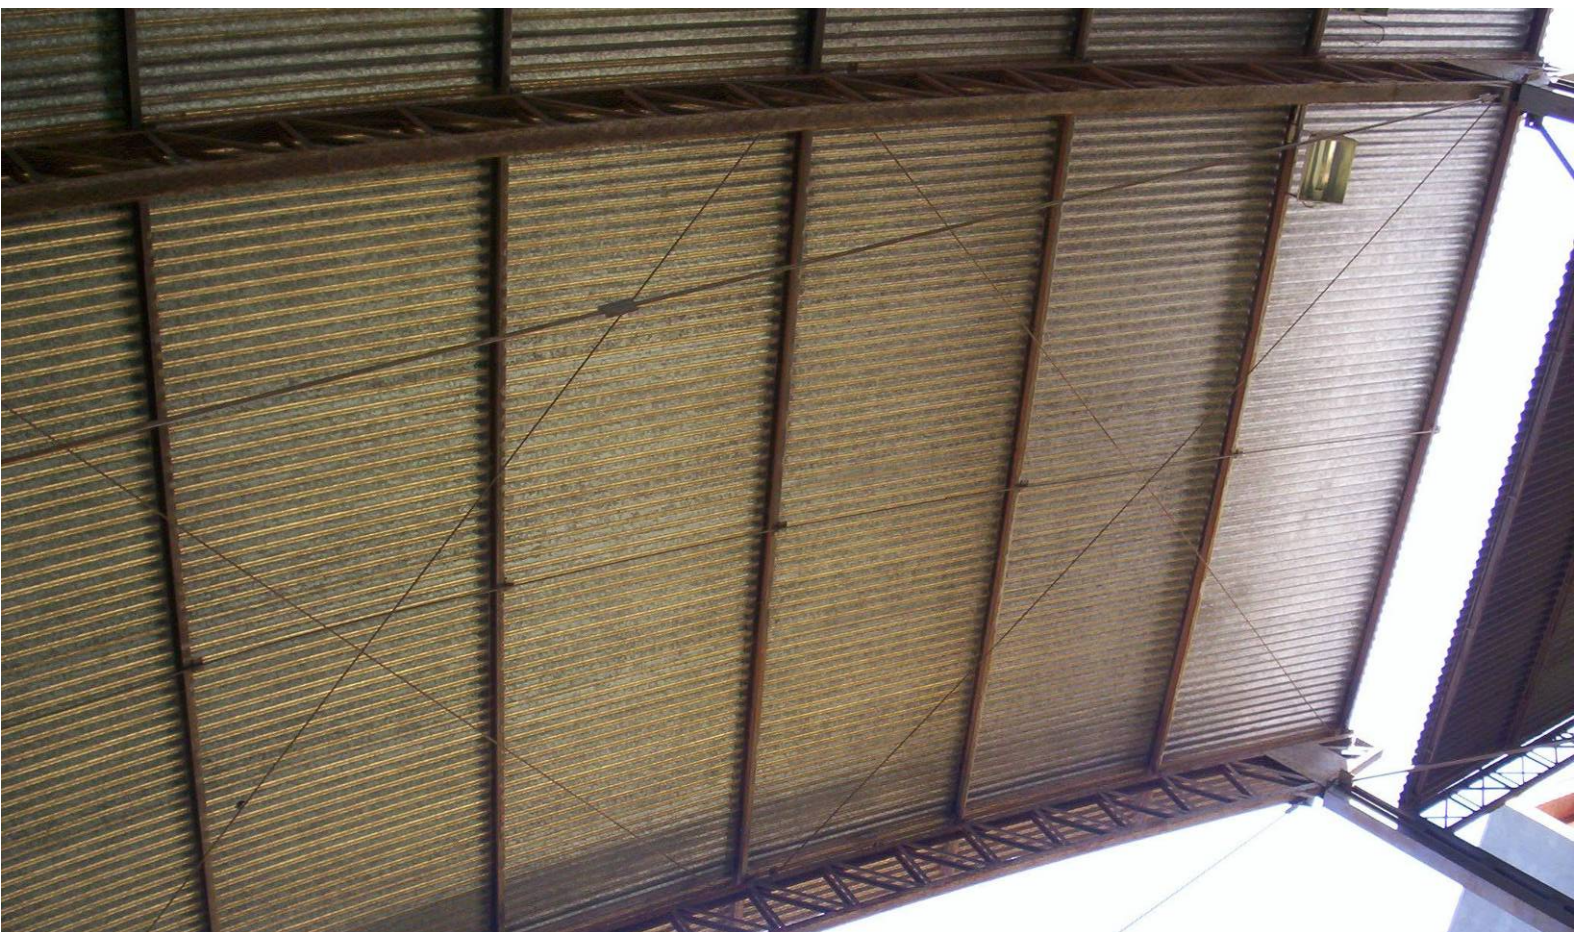
Foto 07: Diagonais do contraventamento horizontal e tirantes em barras redondas no meio do vão das terças. Observa-se também o tirante do arco com emenda.

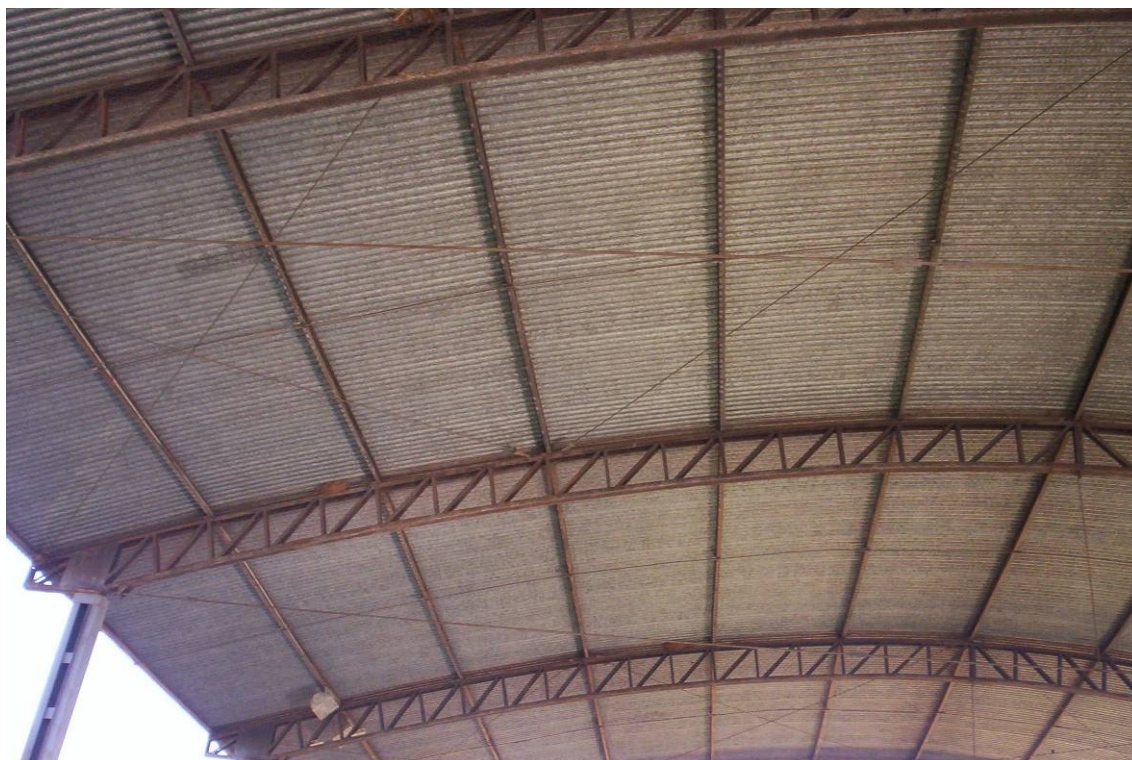
Foto 08: A parte superior da estrutura está quase sem pintura e com oxidação superficial. Não há mãos francesas nos apoios das terças, o que deixa o banzo inferior dos arcos sem contenção lateral.

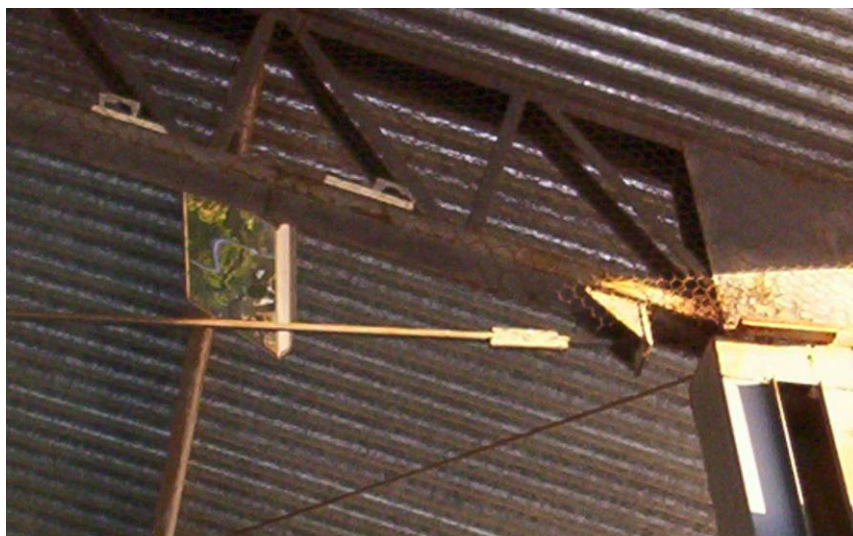
Foto 10: Ancoragem do tirante. A emenda do tirante é feita com segmentos de barra redonda soldados, formando uma tala. O apoio do arco é por meio de uma chapa de calço soldada no topo do pilar. Observa-se a tela de galinheiro corroída.

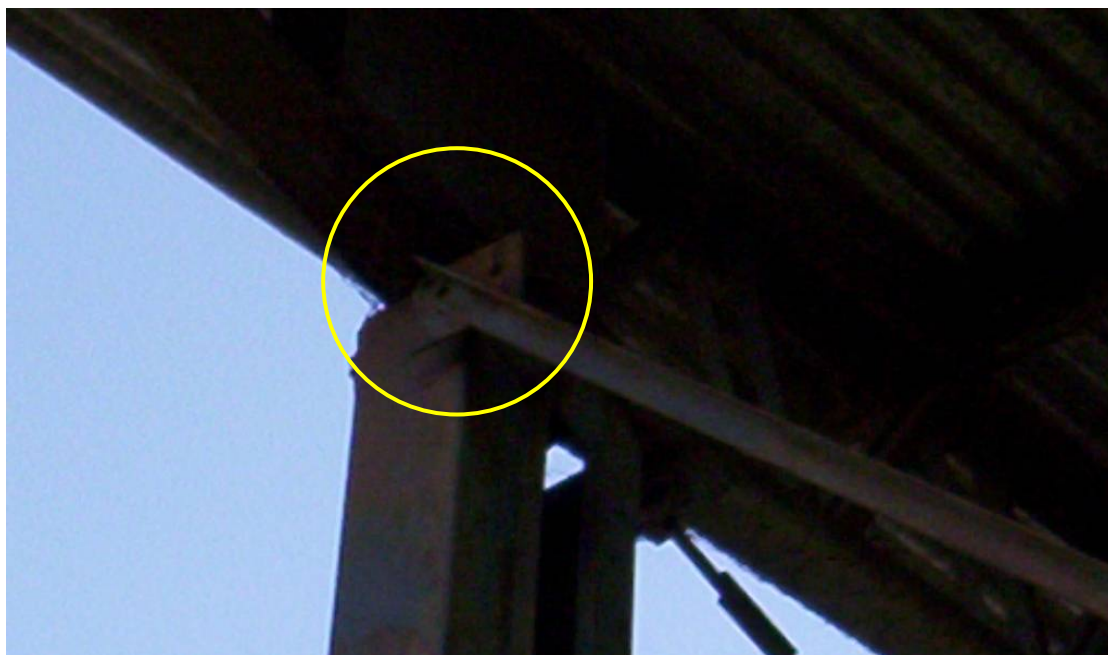
Foto 11: A chapa de ligação da diagonal do contraventamento vertical está solta. Dá para ver que ela está fazendo sombra na face do pilar, indicando que ela está afastada do mesmo.

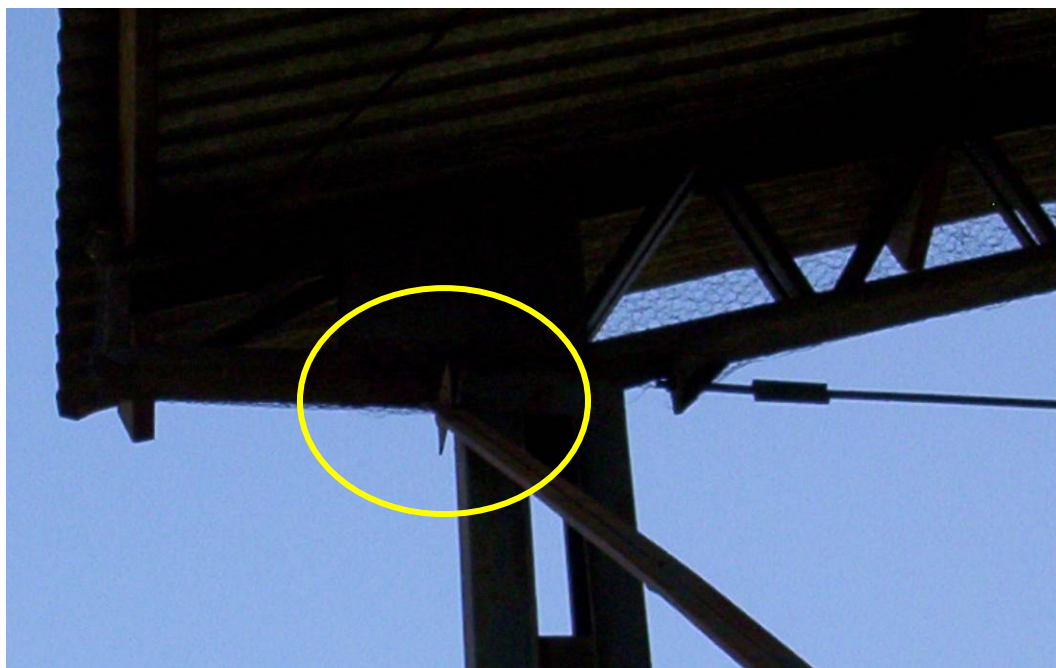
Foto 12: A mesma chapa vista de outro ângulo.

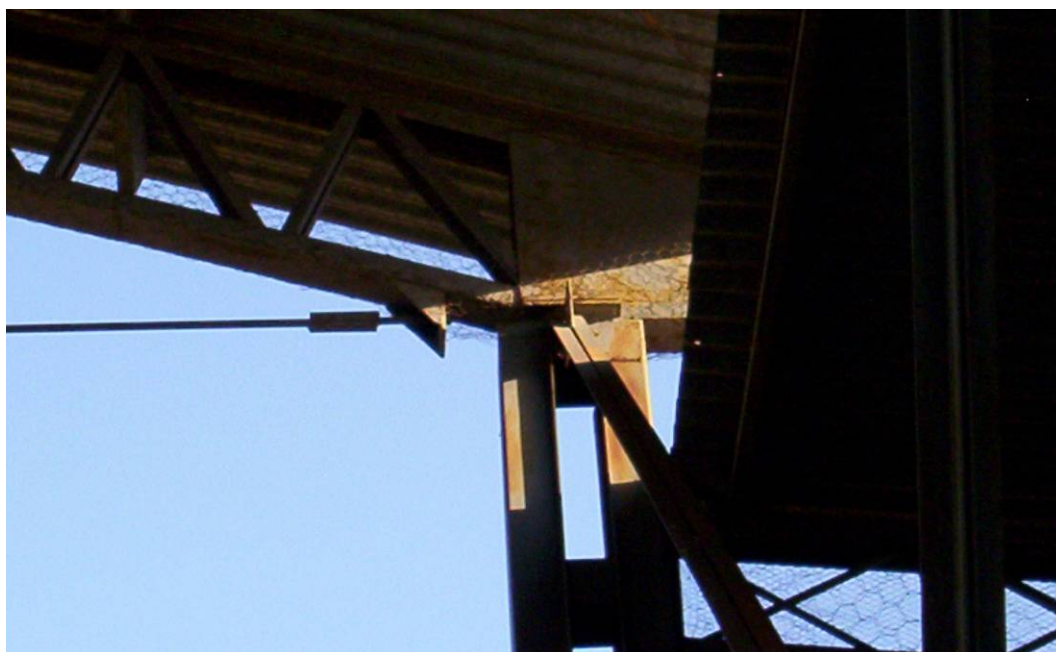
Foto 13: A diagonal da coluna oposta, embora não pareça, também está solta: se empurrarmos e puxamos a diagonal, a chapa bate.

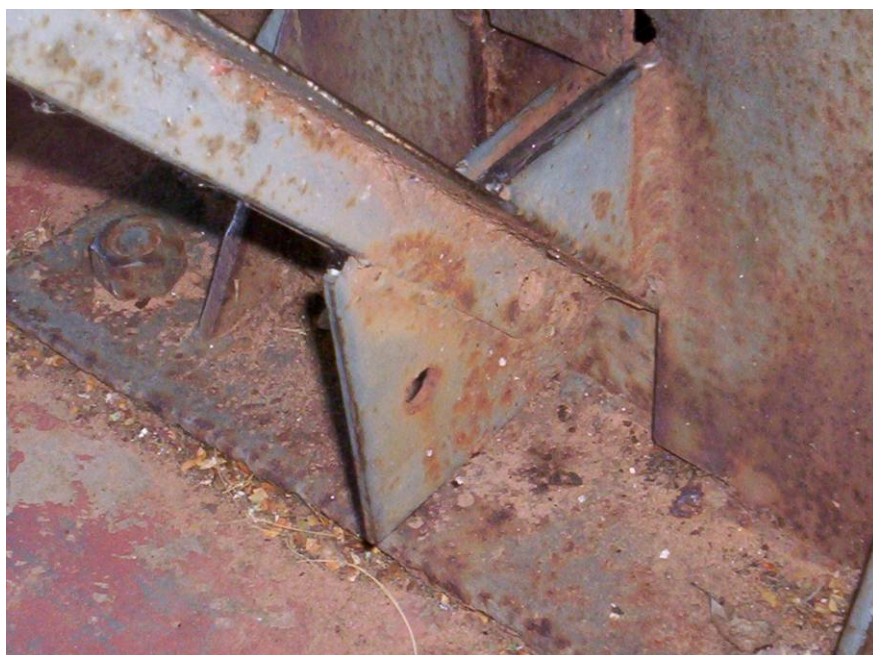
Foto 15: Ligação da diagonal na base. Foram previstos furos na chapa e na diagonal, mas a ligação foi executada com solda. Corrosão mais intensa na base.

- 8) Para proteger da corrosão as bases dos pilares, deve-se fazer o encamisamento de concreto conforme esquema abaixo (cotas em cm):

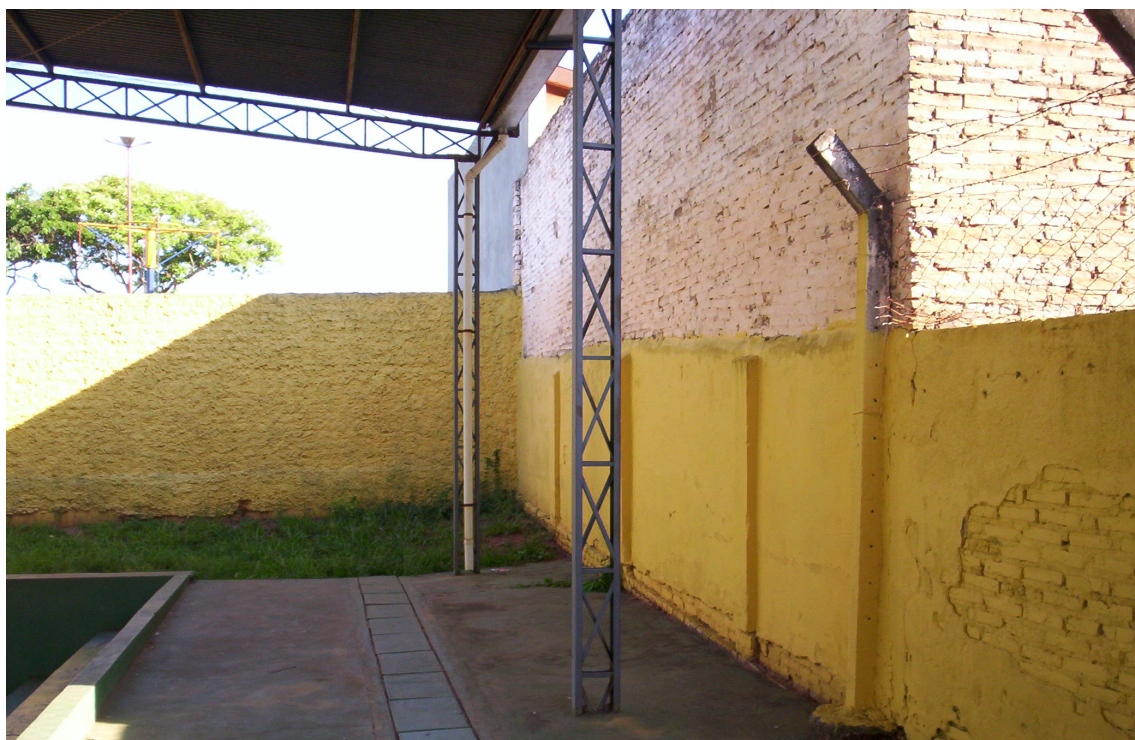
Foto 17: Não há contraventamento vertical entre os pilares da cobertura da arquibancada.

- 4) Colocar contraventamento vertical nos pilares da cobertura da arquibancada:

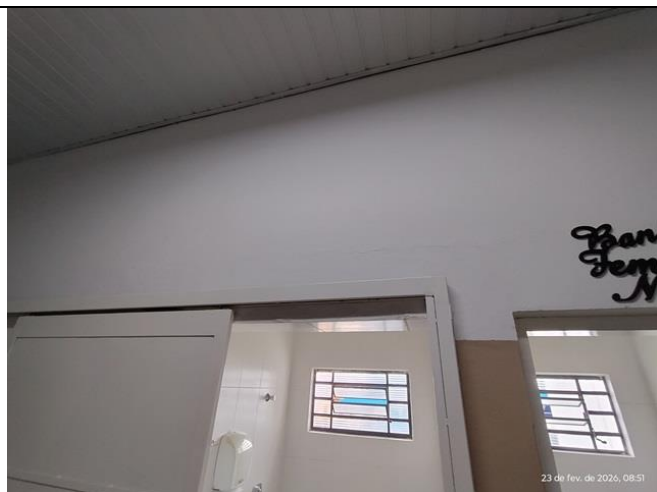
FOTO 02 – FISSURAS SOB PORTA SANITARIO  
FUNCIONARIOS

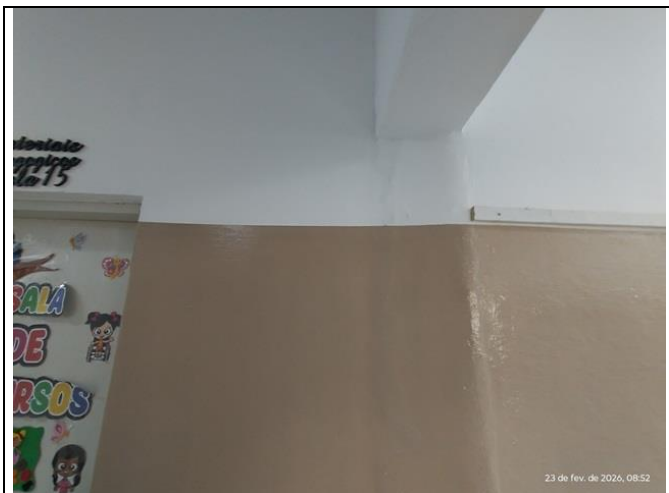
FOTO 03 – JUNTAS DE DILATAÇÃO CIRCULAÇÃO TERREO

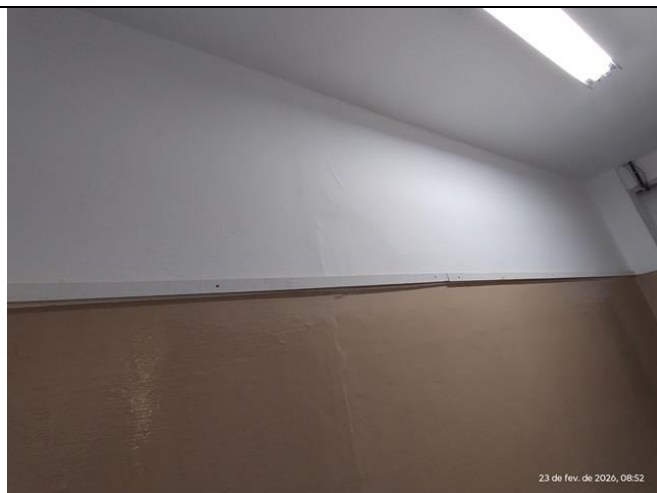
FOTO 04 – FISSURAS ALVENARIA CIRCULAÇÃO TERREO  
– PINTURA RECENTE

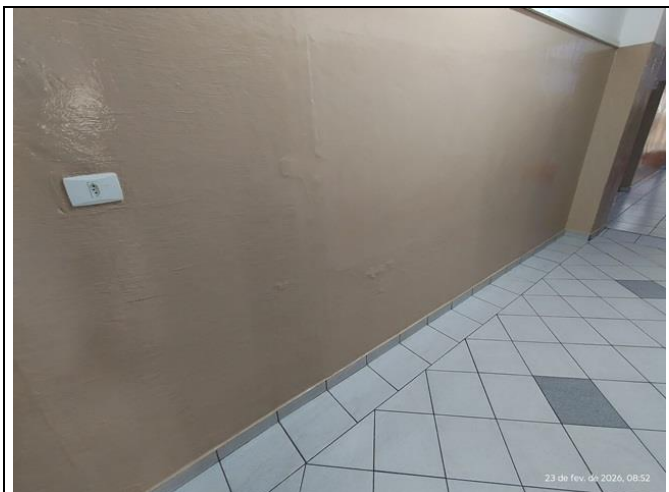
FOTO 05 – FISSURAS ALVENARIA CIRCULAÇÃO TERREO  
– PINTURA RECENTE

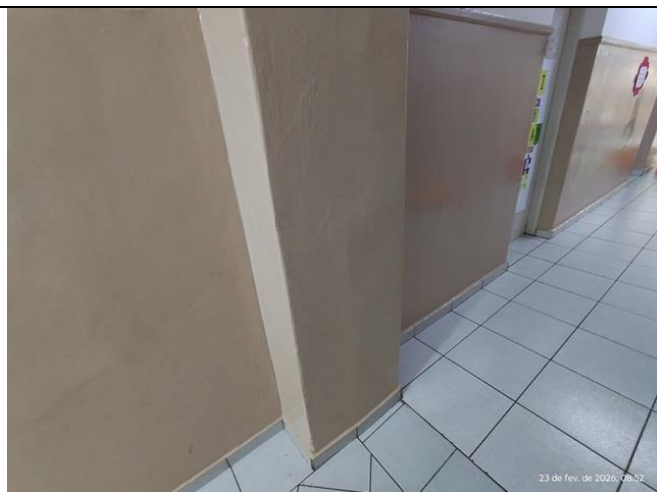
FOTO 06 – JUNTAS DE DILATAÇÃO CIRCULAÇÃO TERREO

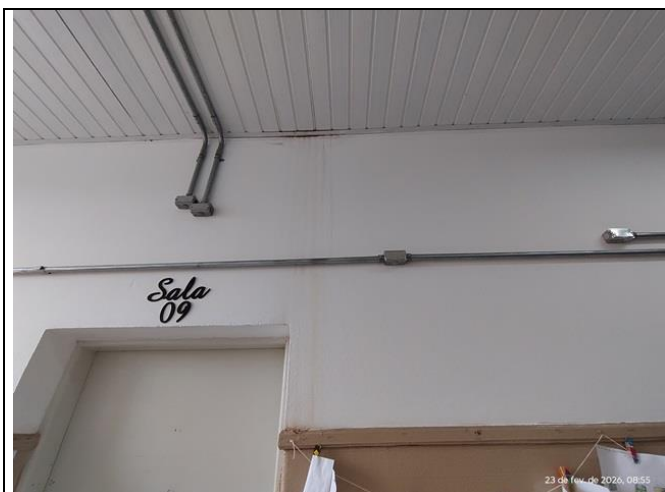
FOTO 09 – INFILTRAÇÕES COBERTURA PAVIMENTO SUPERIOR

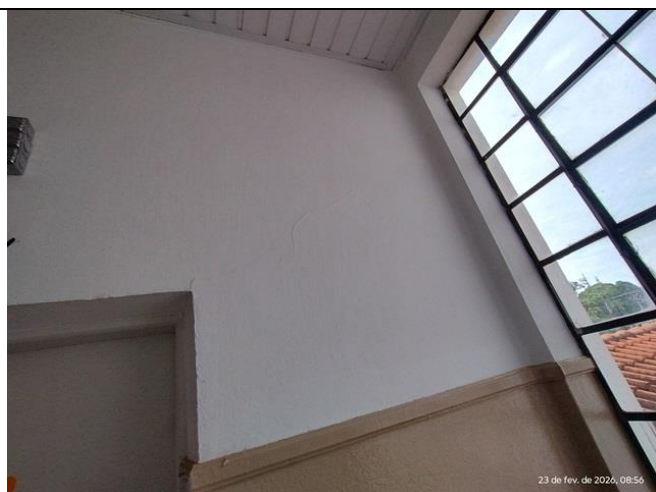
FOTO 10 – FISSURAS SOB PORTA SALA DE AULA PAVIMENTO SUPERIOR

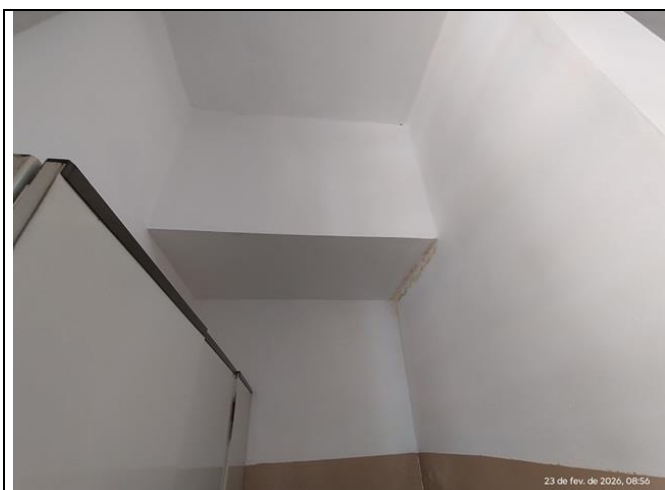
FOTO 11 – JUNTAS DE DILATAÇÃO SANITARIO/SALA PROFESSORES

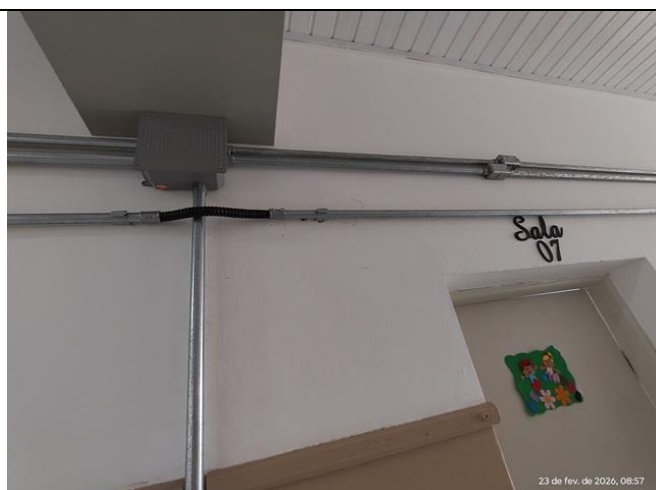
FOTO 12 – FISSURAS SOB PORTA SALA DE AULA PAVIMENTO SUPERIOR

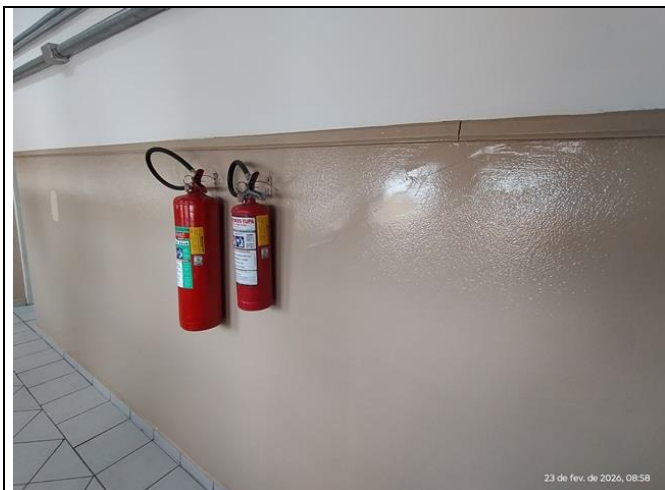
FOTO 13 – FISSURAS/TRINCAS ALVENARIA  
CIRCULAÇÃO/SALA DE AULA PAVIMENTO SUPERIOR

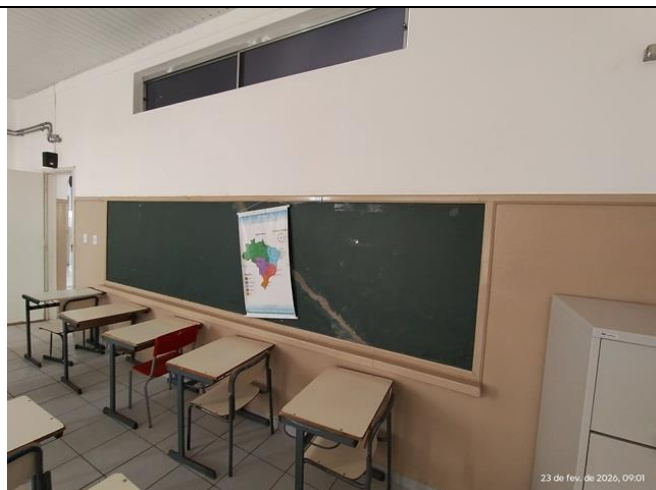
FOTO 14 – FISSURAS/TRINCAS ALVENARIA  
CIRCULAÇÃO/SALA DE AULA PAVIMENTO SUPERIOR

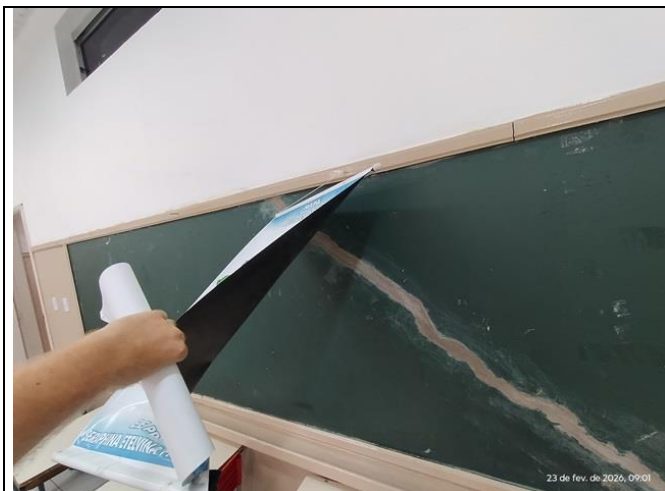
FOTO 15 – FISSURAS/TRINCAS ALVENARIA  
CIRCULAÇÃO/SALA DE AULA PAVIMENTO SUPERIOR

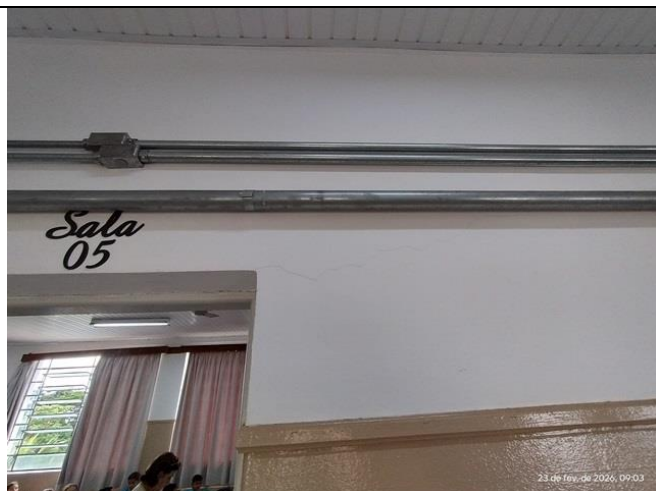
FOTO 16 – FISSURAS SOB PORTA SALA DE AULA  
PAVIMENTO SUPERIOR

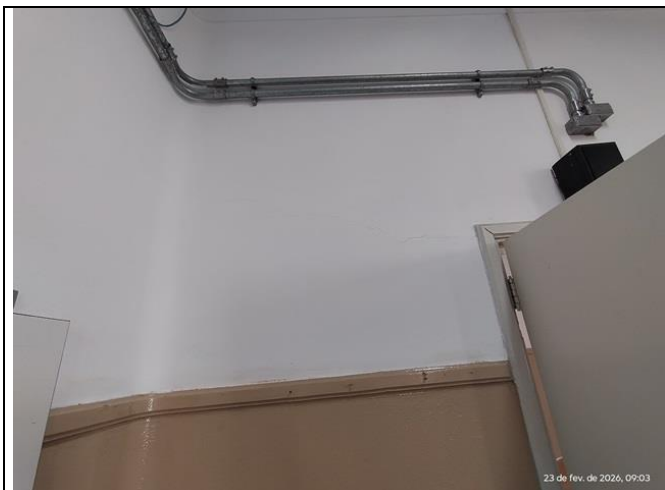
FOTO 17 – FISSURAS SOB PORTA SALA DE AULA  
PAVIMENTO SUPERIOR

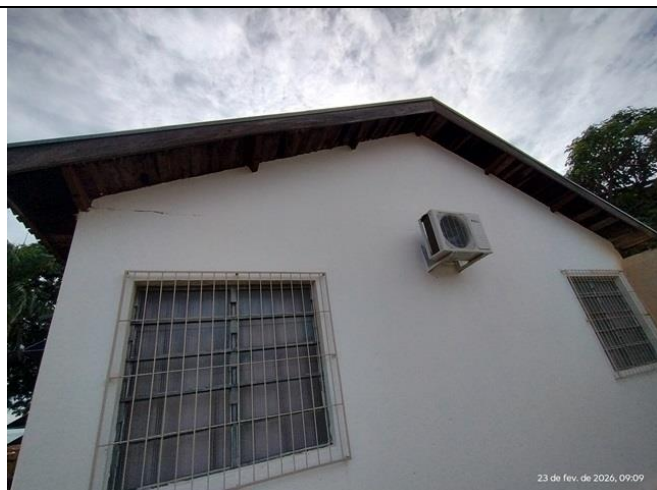
FOTO 20 – FISSURAS EM ALVENARIA FACHADA LATERAL

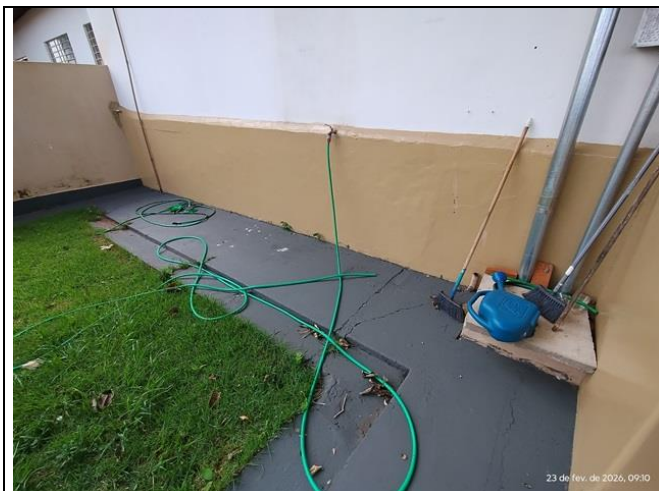
FOTO 21 – CALÇADA INFILTRAÇÕES PROXIMO AO SANITARIO ALUNAS

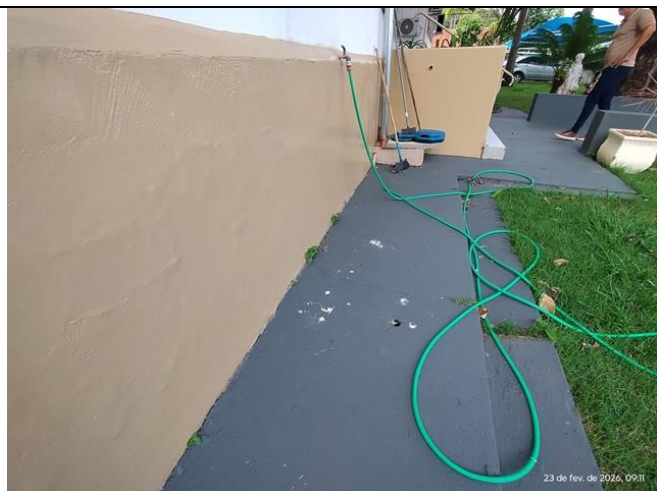
FOTO 22 – CALÇADA INFILTRAÇÕES PROXIMO AO SANITARIO ALUNAS

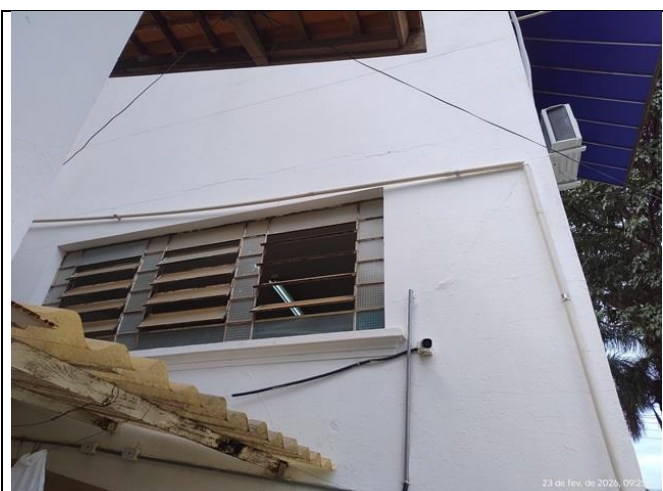
FOTO 27 – FISSURAS/TRINCAS ALVENARIA SANITARIO ALUNAS

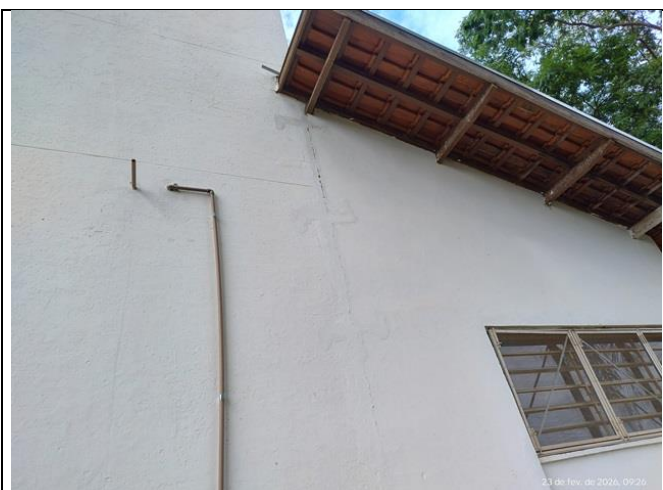
FOTO 29 – FISSURAS/TRINCAS ALVENARIA REFEITORIO

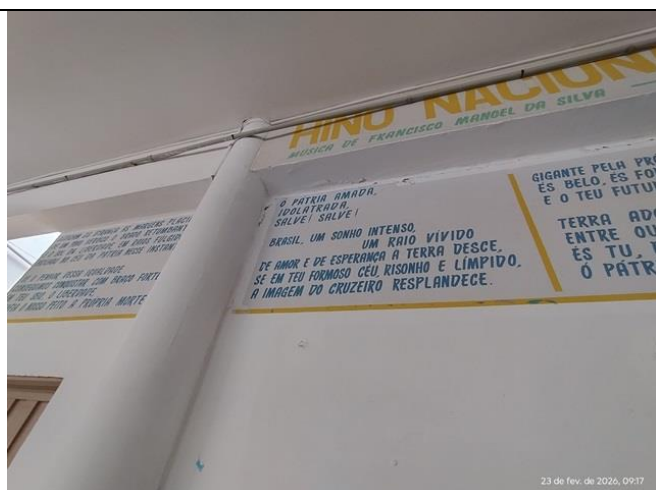
FOTO 30 – JUNTAS DE DILATAÇÃO DEPOSITO/REFEITORIO
