**RELATÓRIO TÉCNICO  
(RT)**

**Data:**  
20/12/2019**Fl :** 1/56**PI:** 2018/00630**Código:** 10.56.101**Lote:** 02**Relatório nº** 1056101\_02WRT000100\_03**Arquivo:** 1056101\_02WRT000100\_03**Data:** novembro de 2019**Resp. Técnico:** José Galdino C. Jr.**Escola:** EE Professora Seraphina Etelvina Pagliuso**Município:** Rinópolis**Assunto:** Verificação da estrutura metálica da quadra de esportes

Identificar as patologias e verificar o dimensionamento da estrutura de cobertura da quadra; analisar as alternativas de recuperação e adequação da estrutura.

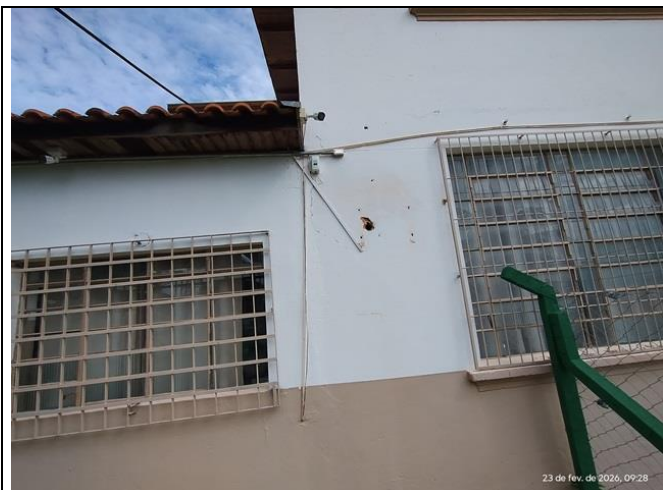
FOTO 31 – FISSURAS/TRINCAS ALVENARIA ENTRE TERREO E PREDIO PAVIMENTO SUPERIOR

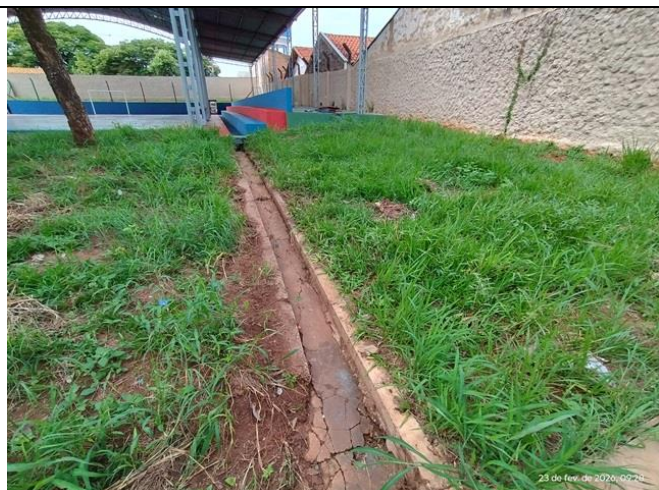
FOTO 32 – DRENAGEM PRÓXIMO A ARQUIBANCADA QUADRA DE ESPORTES

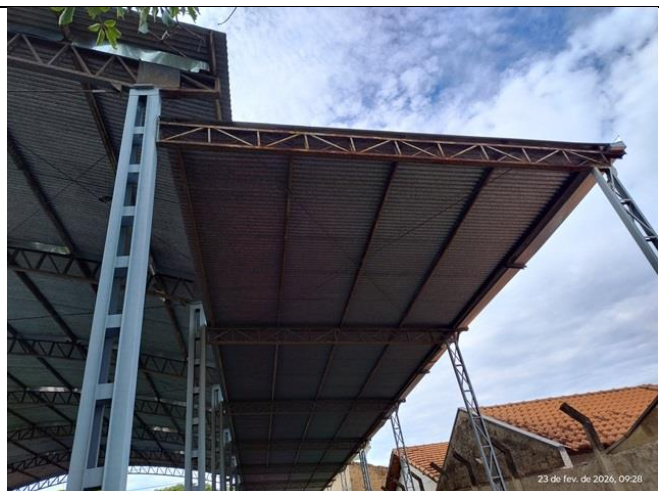
FOTO 34 – ESTRUTURA EM CORROSÃO ANEXO COBERTURA ARQUIBANCADA QUADRA DE ESPORTES

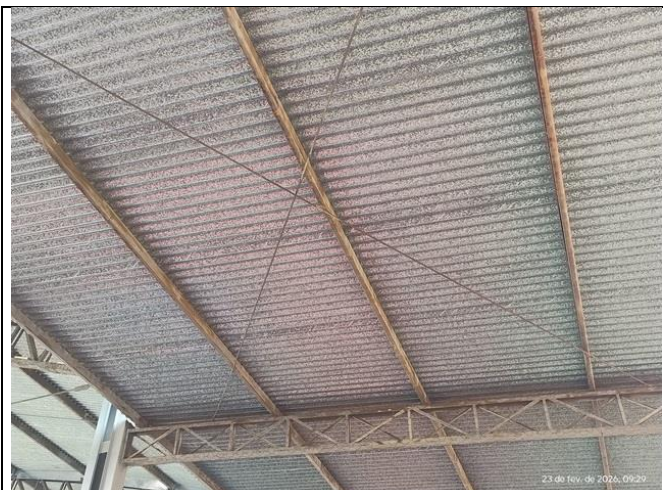
FOTO 35 – ESTRUTURA EM CORROSÃO ANEXO COBERTURA ARQUIBANCADA QUADRA DE ESPORTES

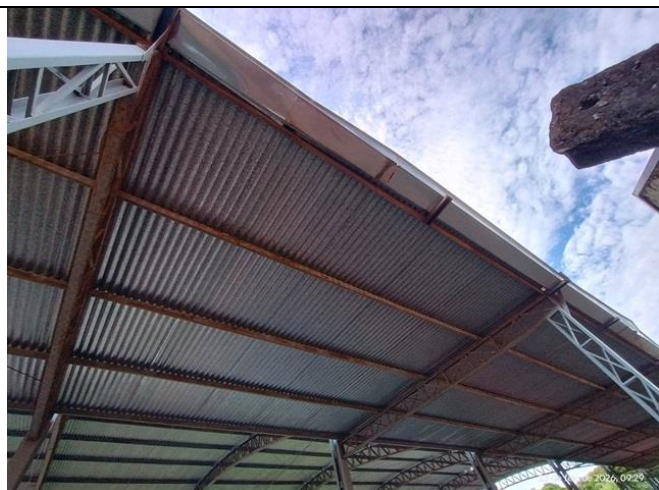
FOTO 36 – ESTRUTURA EM CORROSÃO ANEXO COBERTURA ARQUIBANCADA QUADRA DE ESPORTES

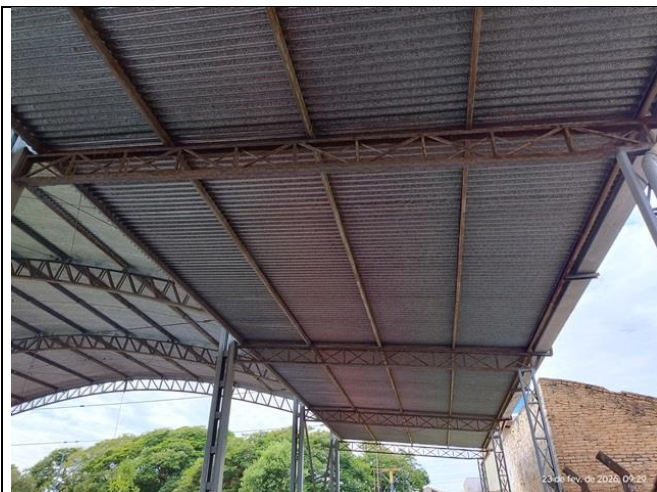
FOTO 37 – ESTRUTURA EM CORROSÃO ANEXO COBERTURA ARQUIBANCADA QUADRA DE ESPORTES

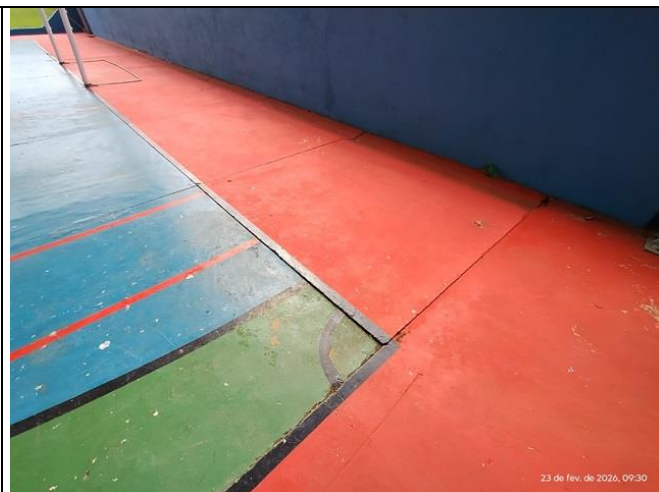
FOTO 38 – PISO DILATADO E DRENAGEM MEIA CANA/MURO SEM FUNÇÃO PISO QUADRA DE ESPORTES

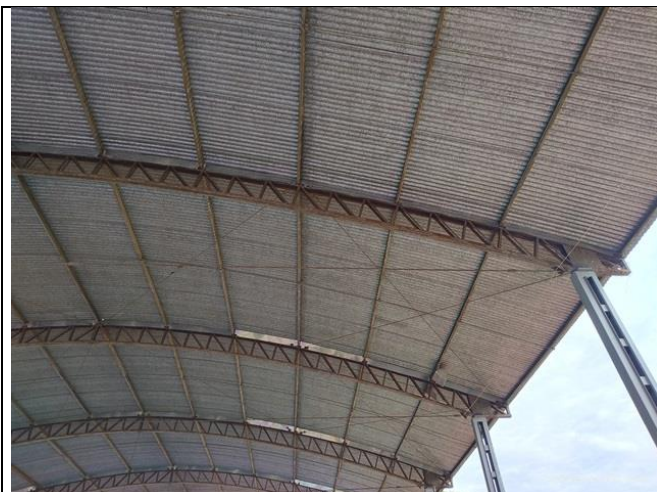
FOTO 41 – ESTRUTURA EM CORROSÃO COBERTURA QUADRA DE ESPORTES

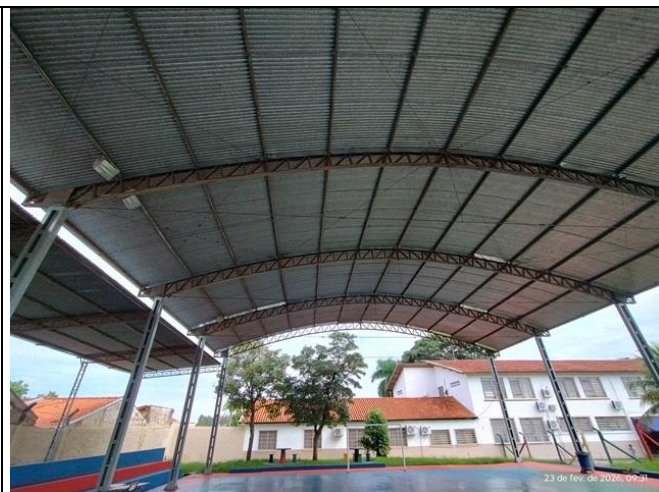
FOTO 42 – ESTRUTURA EM CORROSÃO COBERTURA QUADRA DE ESPORTES

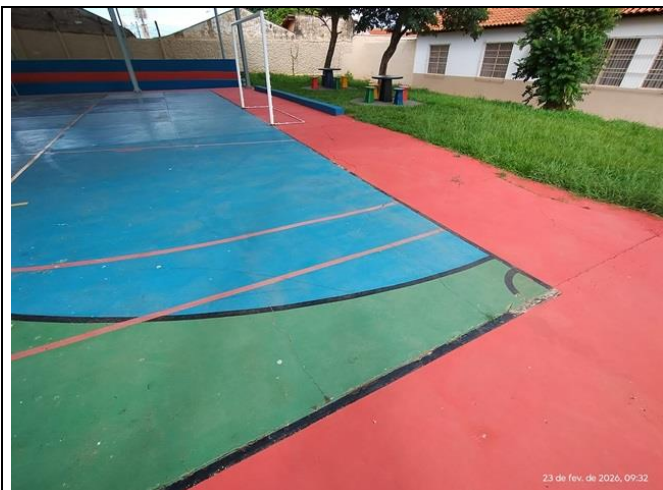
FOTO 43 – PISO COM TRINCAS QUADRA DE ESPORTES – PINTURA RECENTE

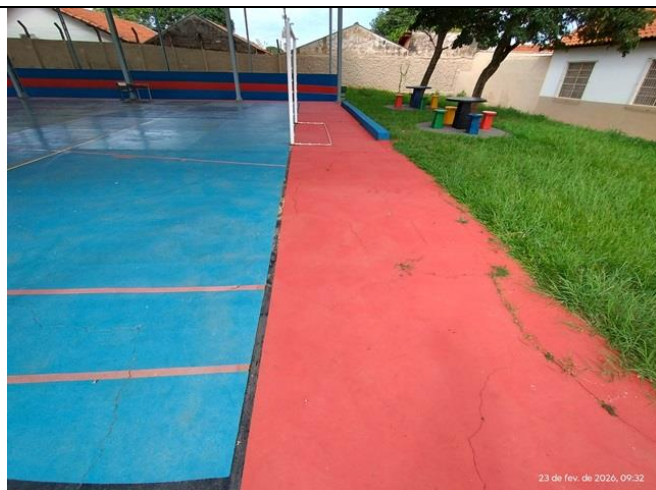
FOTO 44 – PISO COM TRINCAS QUADRA DE ESPORTES – PINTURA RECENTE

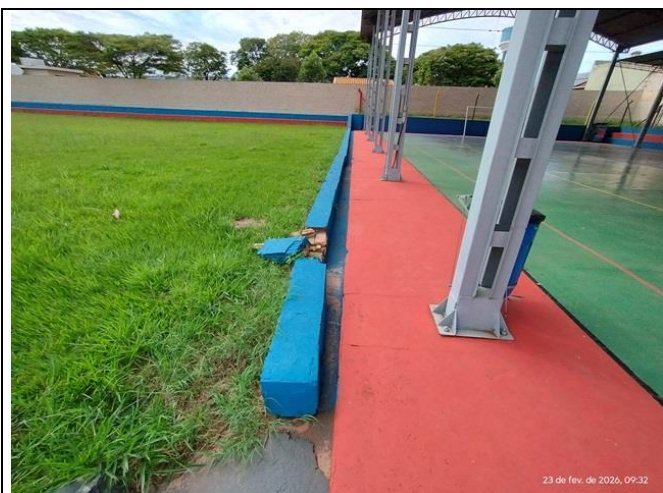
FOTO 45 – DRENAGEM LATERAL QUADRA DE ESPORTES

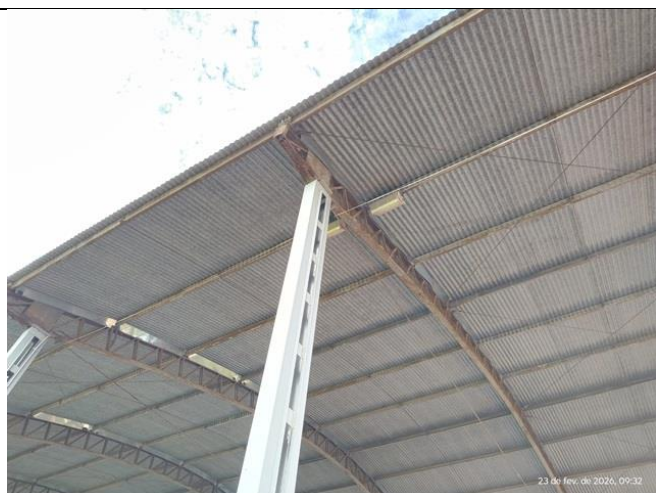
FOTO 46 – ESTRUTURA EM CORROSÃO COBERTURA QUADRA DE ESPORTES

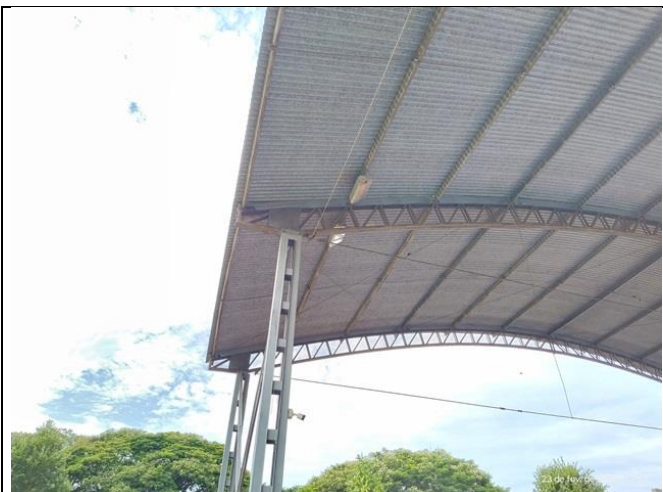
FOTO 47 – ESTRUTURA EM CORROSÃO COBERTURA QUADRA DE ESPORTES

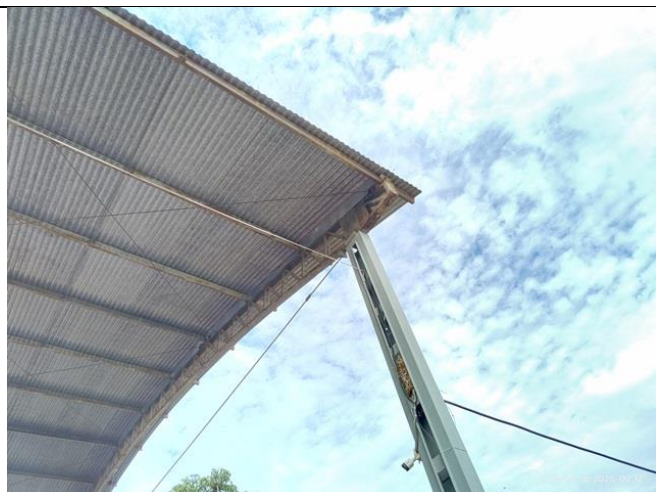
FOTO 48 – ESTRUTURA EM CORROSÃO COBERTURA QUADRA DE ESPORTES
