**Escola: EE Alferes Mario Pedro Vercellino****Código: 04.20.101****PI: AN 2021-00169****Município: BOITUVA****Resp. Técnico: Mario Cepollina – CREA – 0600434268****Assunto: LAUDO TÉCNICO DE ANOMALIAS GEOTÉCNICAS**

## 1. OBJETIVO

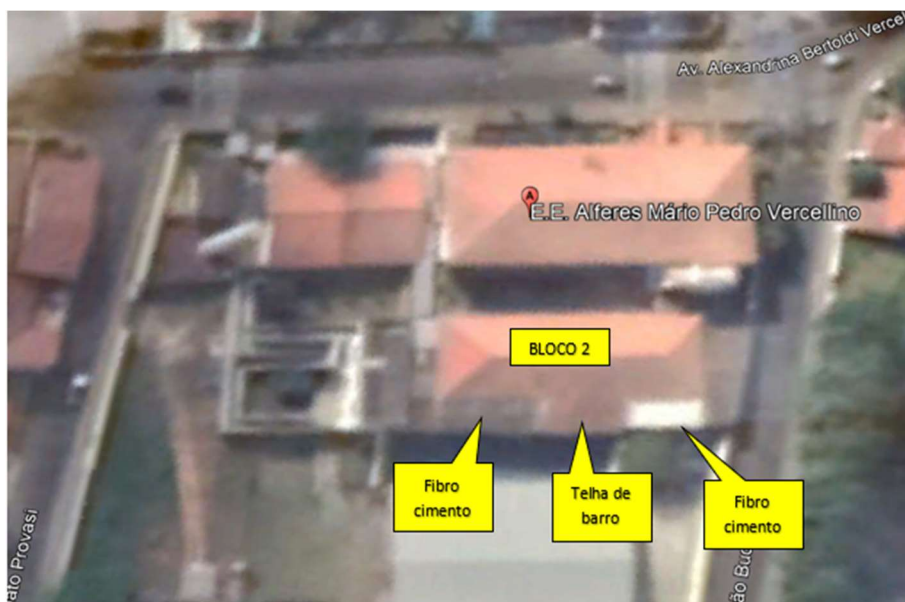
O fato de que essas ampliações foram feitas em épocas diferentes é caracterizada pelo fato de terem empregado dois tipos de telha, como mostra a foto do Google Earth abaixo. Há também vários tipos de forro o que reforça a tese de que as ampliações foram feitas parceladamente, ao longo do tempo.

Foto 1: Tipos diferentes de telha nas ampliações ao redor do pátio coberto.

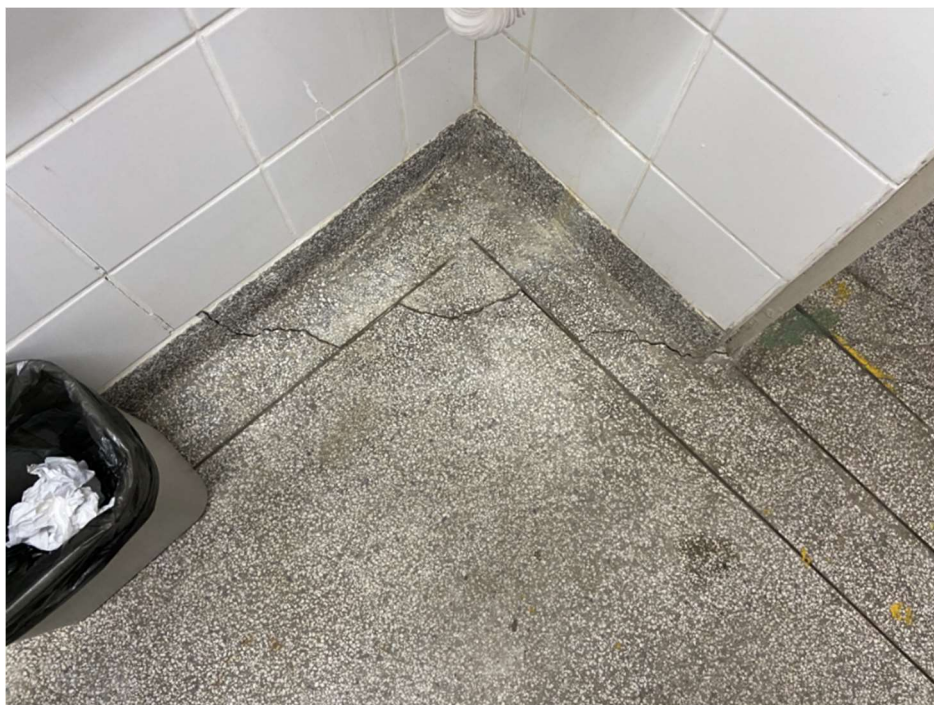
Foto 3: Fissuras também ocorrem no piso. Notar que junto da lixeira a fissura sobe pela parede.

- 6.8. Enquanto não se toma uma decisão nesse sentido nossa recomendação é que as fissuras nas paredes sejam simplesmente fechadas com massa, sem costura e sem bandagem. Isso servirá para mitigar a sensação de risco e adicionalmente como uma espécie de monitoramento. Daqui a alguns anos, caso venha a ser feita outra vistoria como esta, será possível comparar a situação das fissuras e se está havendo agravamento da situação.

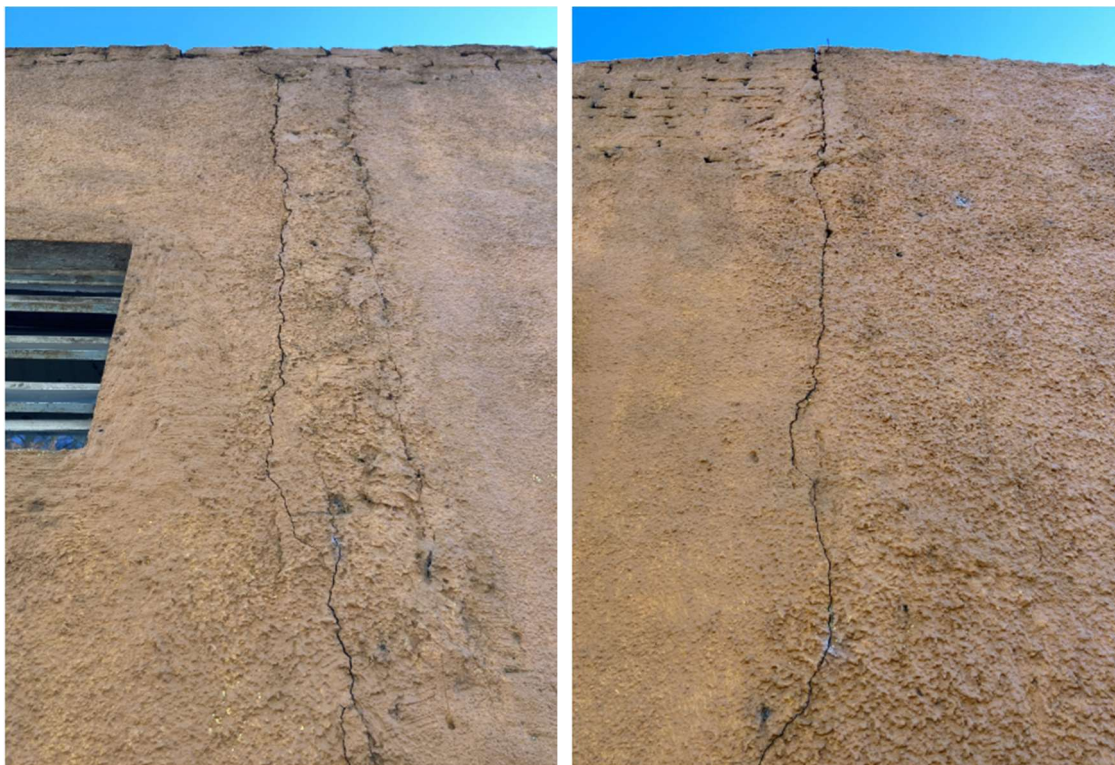
Fotos 4 e 5: Tiradas dos fundos dos sanitários a partir da Rua Tomas Cardoso. Notar fissuras e a aparente “emenda” de construções feitas em épocas diferentes. Isso é típico quando as fissuras são verticais.

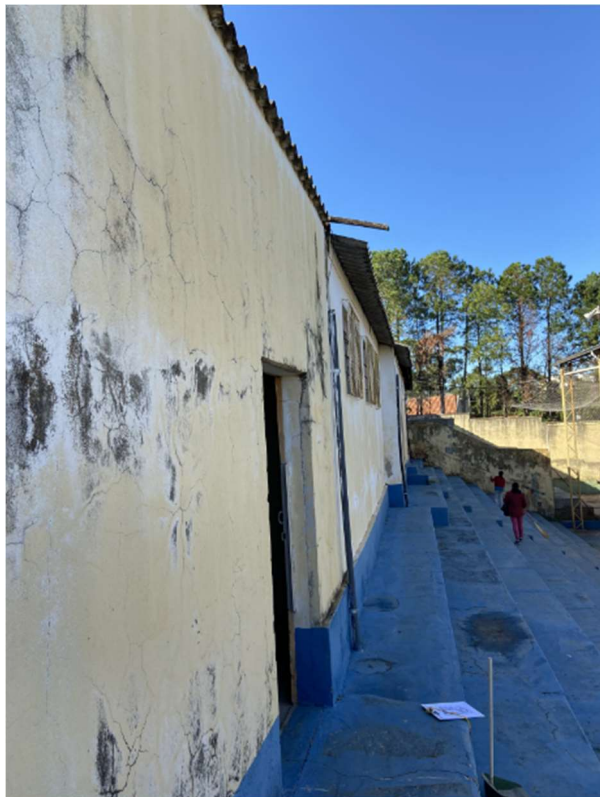
Foto 6: Essa parede que fica no topo da arquibancada sofreu recalque e isso provocou fissuras nas paredes perpendiculares a ela como mostram as próximas fotos.

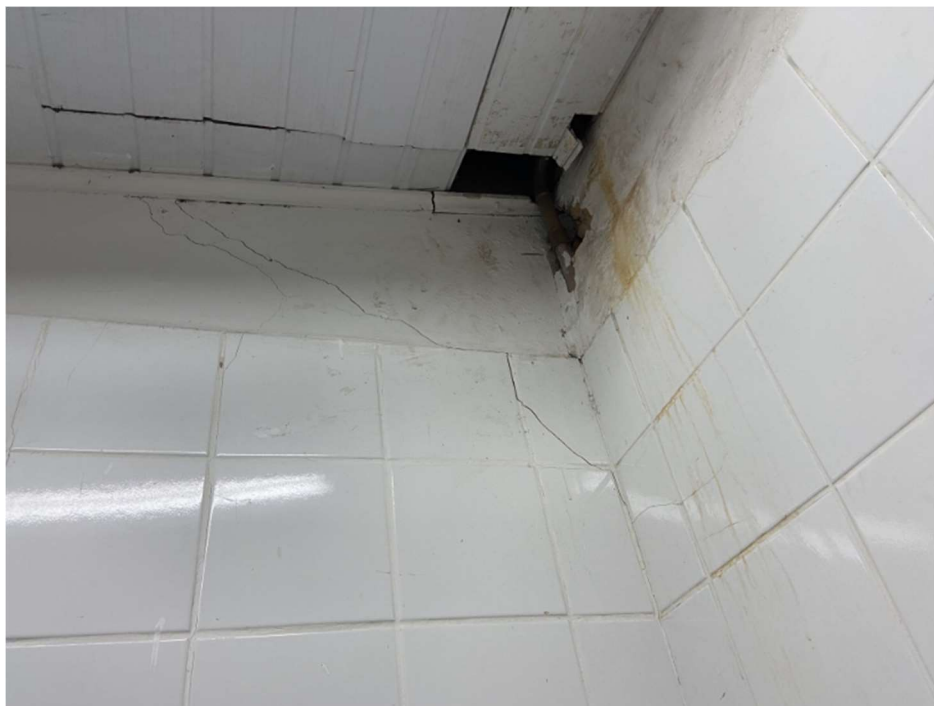
Foto 7: Foto na área da entrada para o vestiário de funcionários. Notar fissura na parede, forro de madeira pintada caindo e infiltração de água do telhado.

- 6.9. Paralelamente terá que ser feita uma revisão geral do telhado, dos forros, e revestimentos de paredes (ver foto 13).

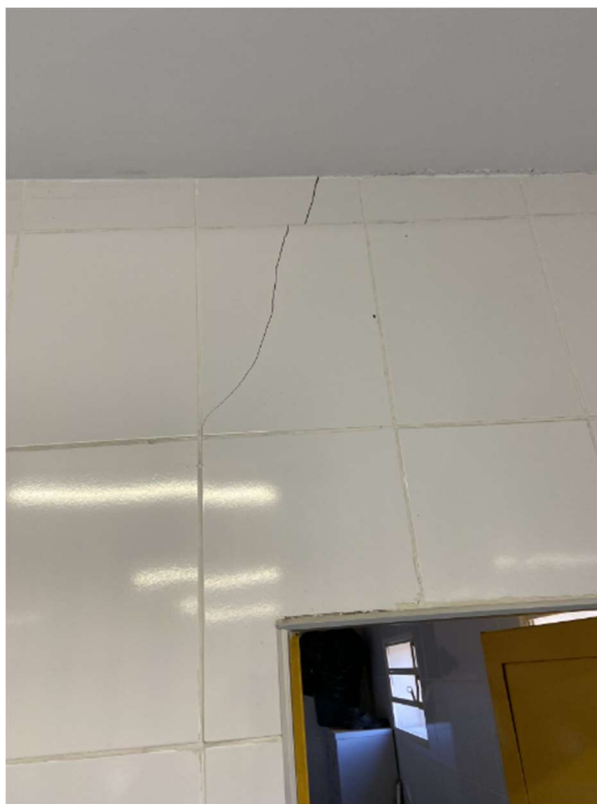
Foto 8: Parede da cozinha fissurada.  
Na cozinha o forro é de laje.

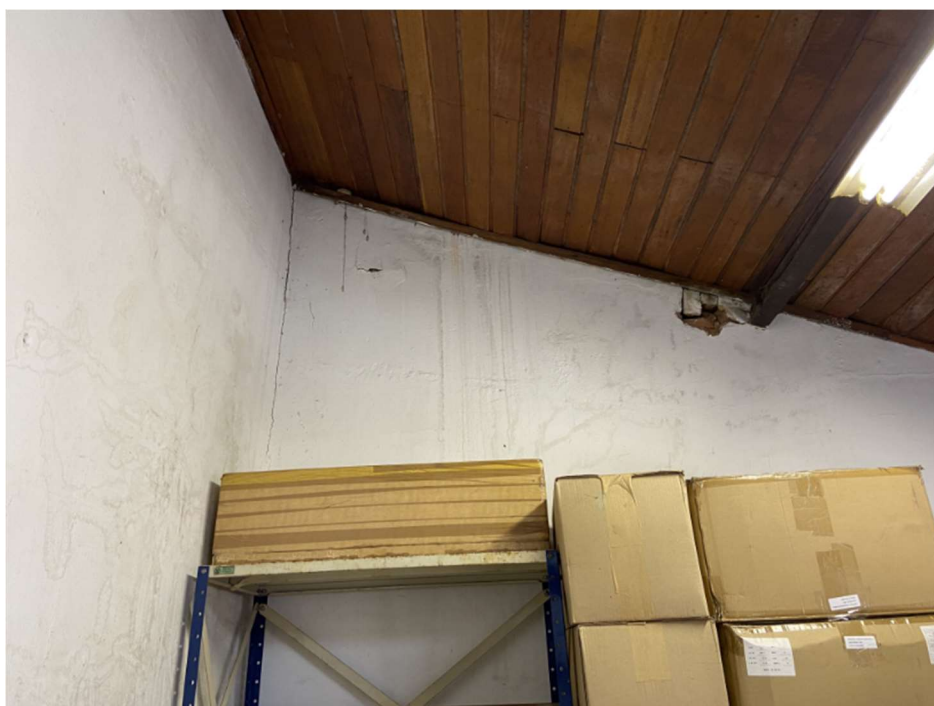
Foto 9: Parede da despensa da cozinha. Notar fissura que indica que a parede frontal a parede está de destacando da parede da esquerda. A arquibancada está a direita da foto.

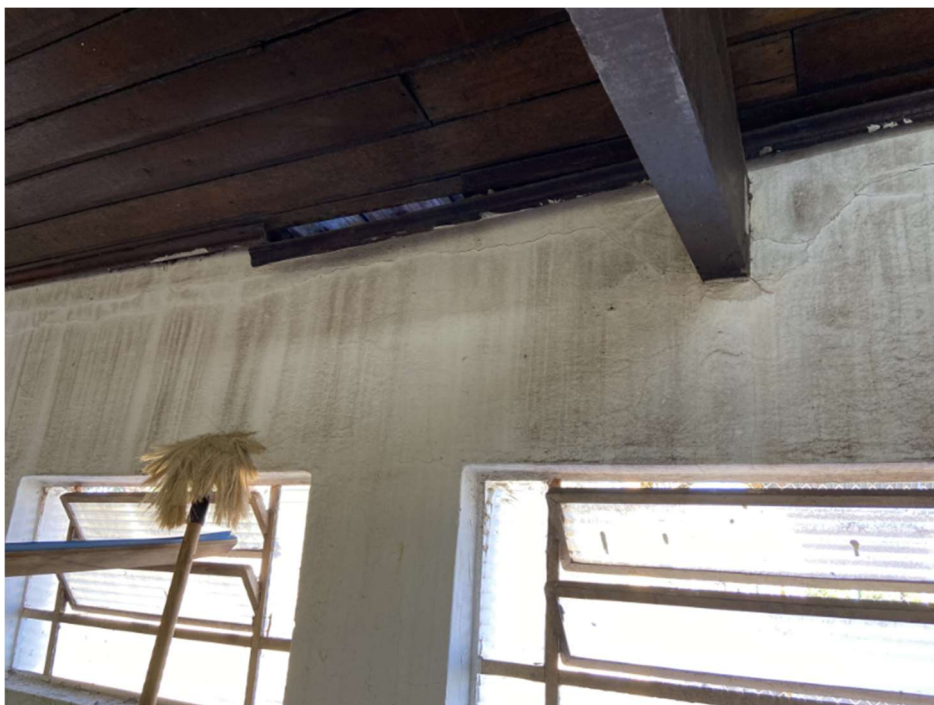
Foto 10: Também da despensa da cozinha. Visa mostrar como há marcas de água de vazamento do telhado. Notar ainda o forro se soltando.

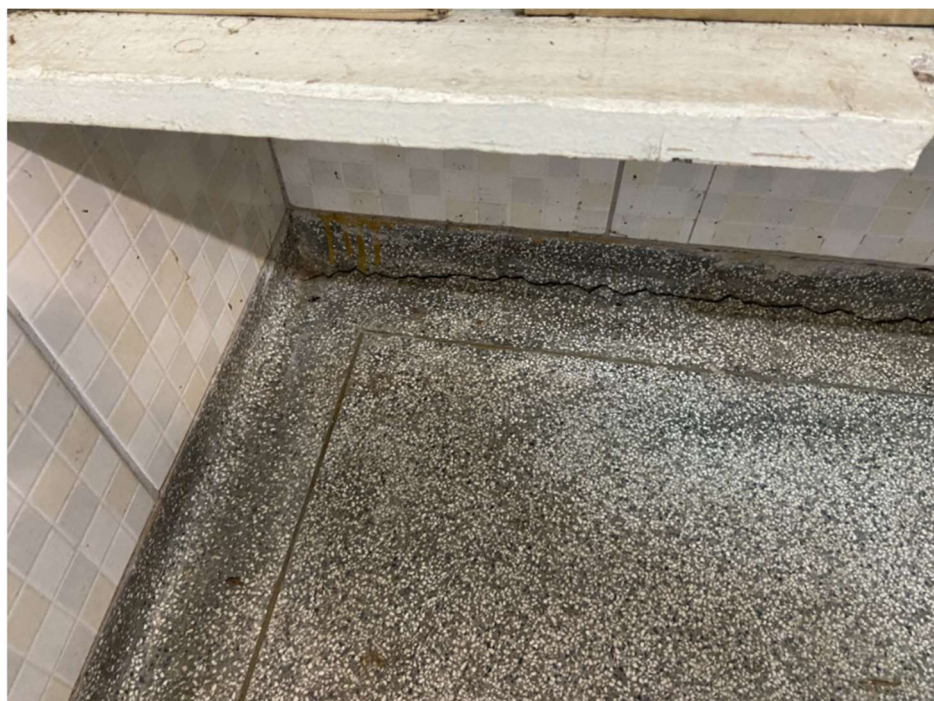
Foto 11: Piso de granilite da cantina. Notar fissura mostrando que o piso, que está sobre aterro, recalcou mais que a parede.

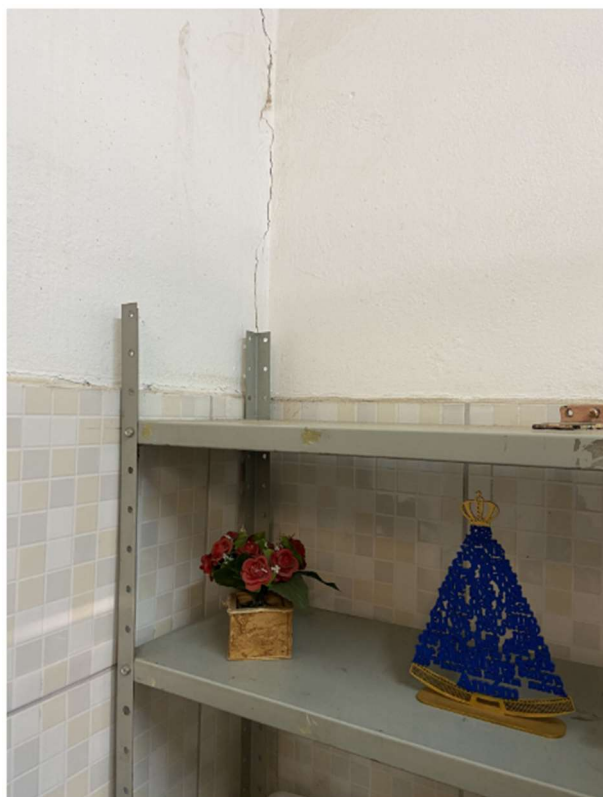
Foto 12: Mesma patologia da foto 9. Parede transversal se destacando da parede do pátio que é oposta a parede mostrada na foto 6.

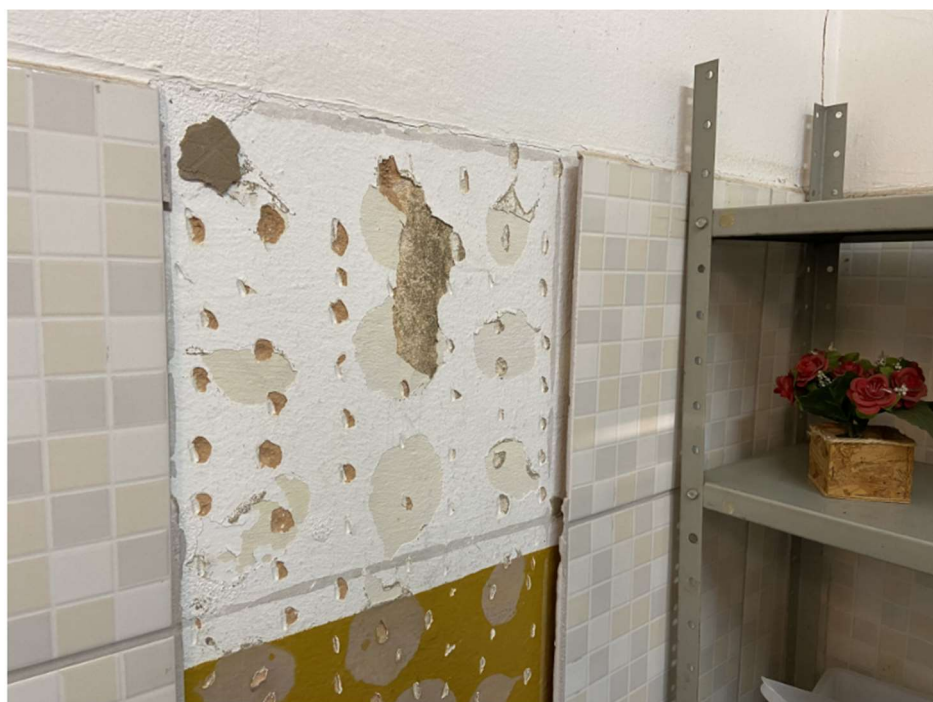
Foto 13: Revestimento de cerâmica pessimamente assentado e está se soltando. Notar aos fundos da foto a fissura mostrada na foto 12.

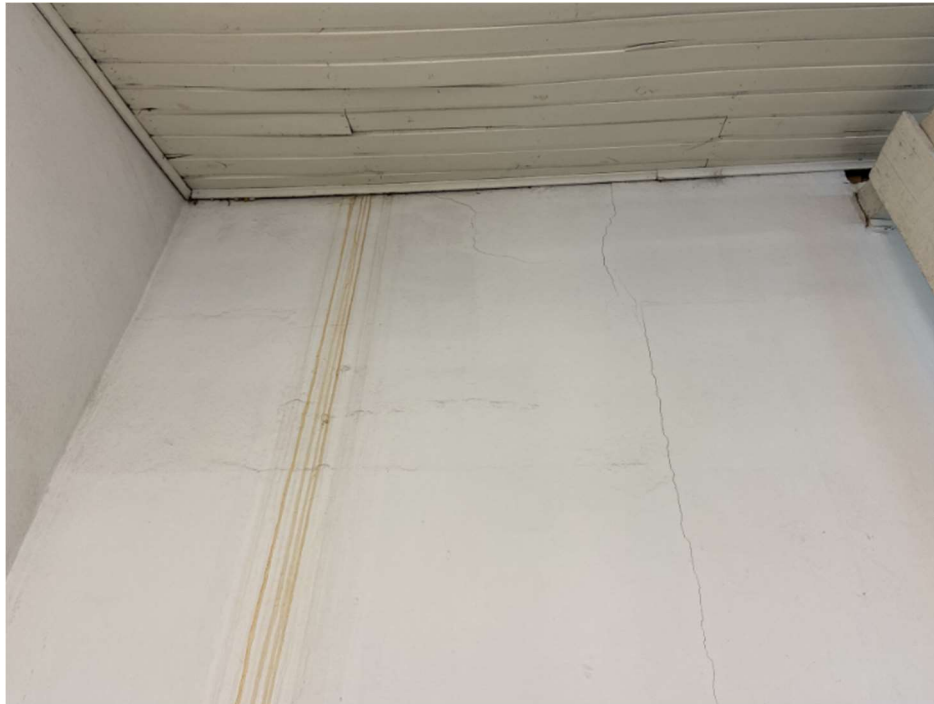
Foto 14: Forro na área da cantina em mal estado. Notar fissura na parede que também é do pátio. Como já disse, fissuras verticais são típicas de emendas de paredes (ampliações), fechamento de portas, etc. o que mostra que essa área já sofreu inúmeras intervenções.

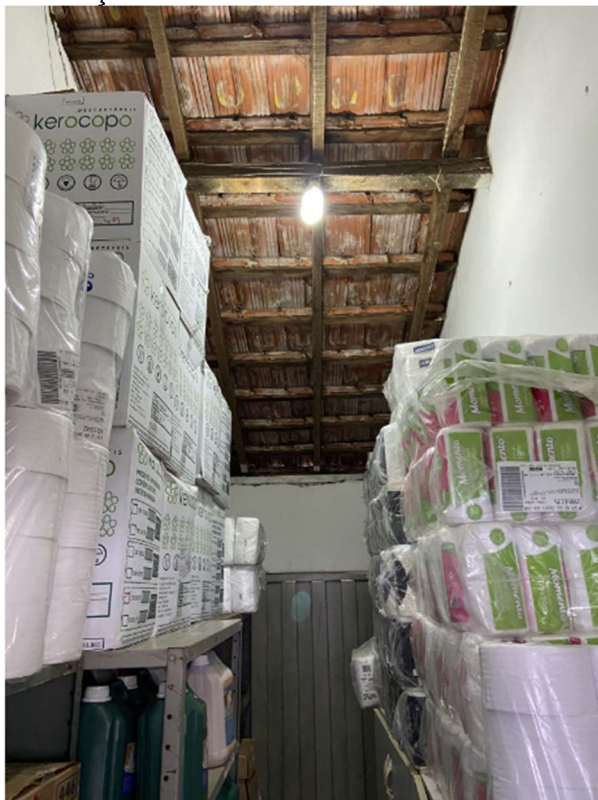
Foto 15: Este pequeno ambiente foi transformado em depósito, mas antes era por aí o acesso à quadra.

Não há patologias nele, mas a foto foi incluída só para mostrar a grande mistura de tipos de telhado e forros. Neste caso nem há forro.

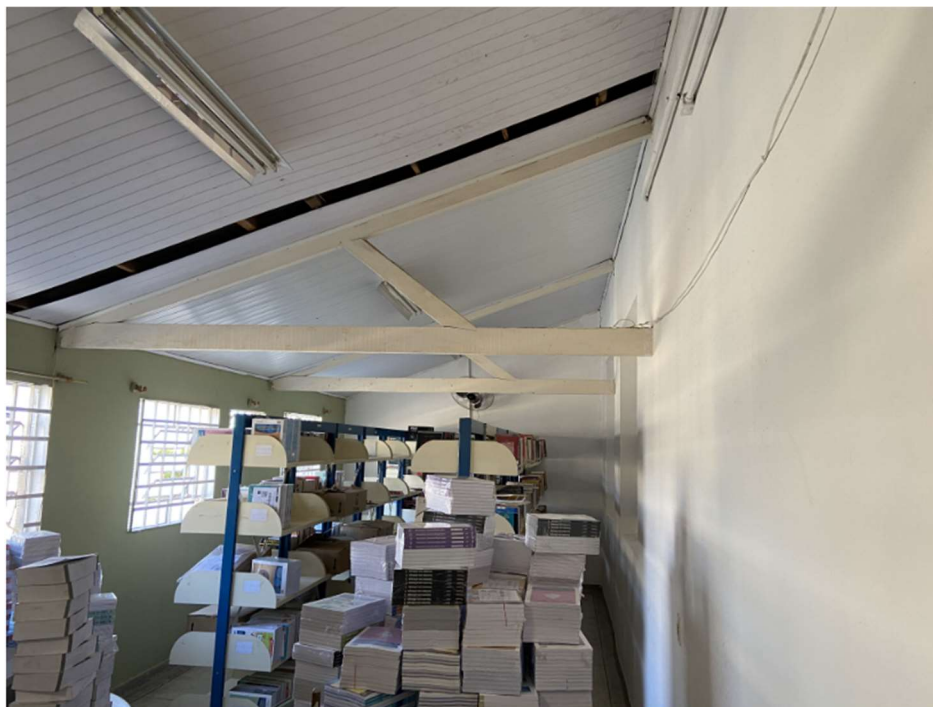
Foto 16: Biblioteca onde o forro é de PVC. Notar que falta uma tira.

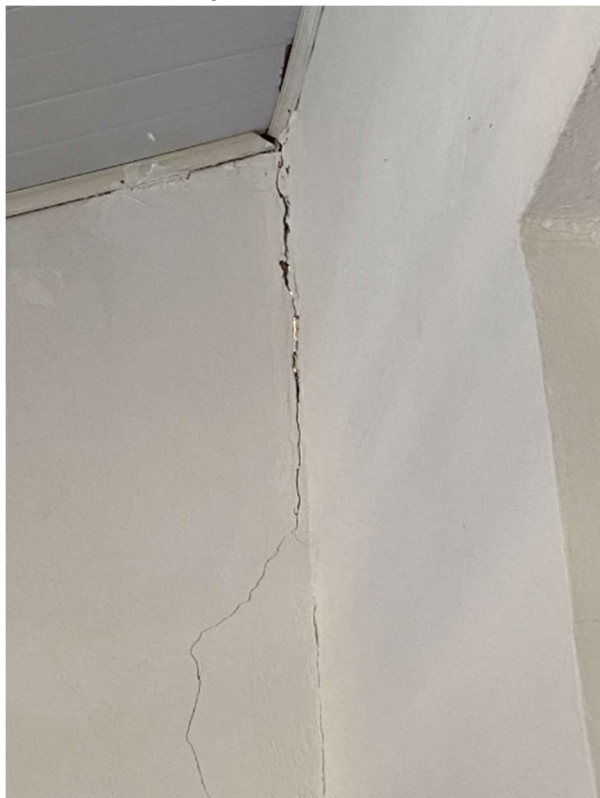
Foto 17: Nos fundos da biblioteca há essa fissura na junção entre a parede transversal e a longitudinal do pátio. Mesmo mecanismo causador conforme já mostrado e explicado nas fotos 8 e 11

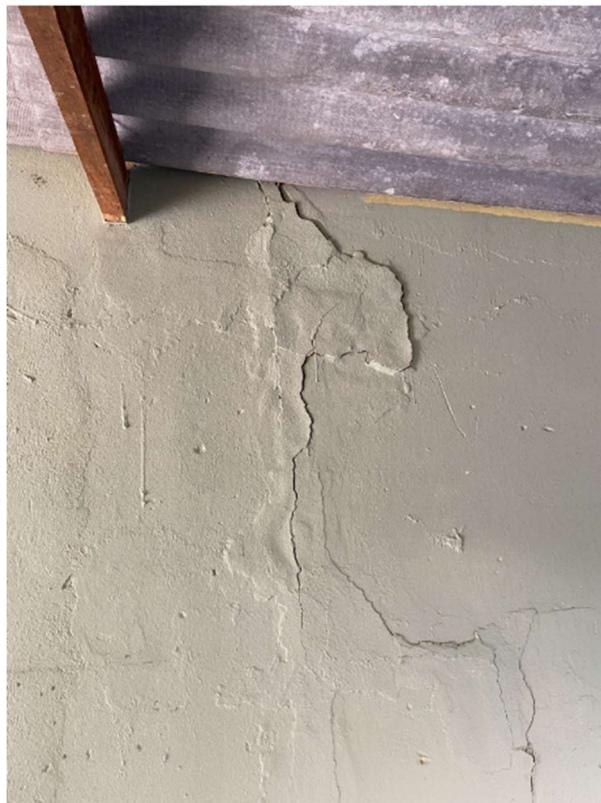
Foto 18: Mesma fissura, porém do outro lado da parede. Havia nessa área um depósito que foi transformado em acesso a quadra. Fica claro que a fissura é antiga e que já tinha sido fechada com argamassa. Notar que não há forro e que o telhado é de fibro-cimento.

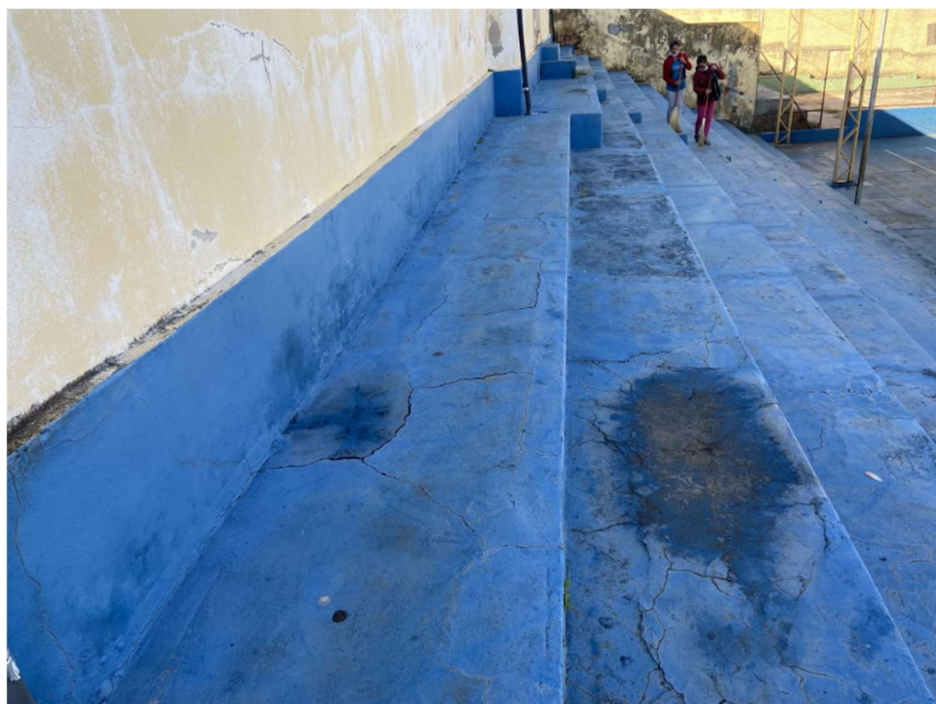
Foto 19: Essa é a parte inferior da parede mostrada na foto 5. Observando em detalhes, se percebe que a parede recalcou e inverteu um pouco a declividade do primeiro degrau da arquibancada. Além disso, o piso está fissurado e permite a infiltração de água o que contribuiu para a ocorrência dos recalques.

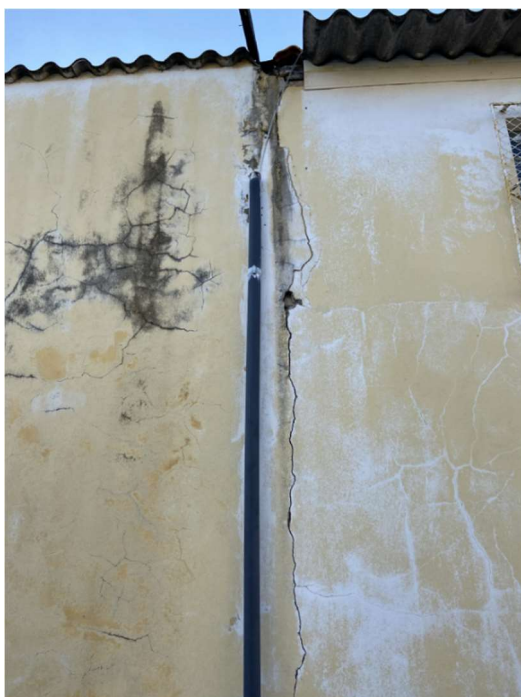
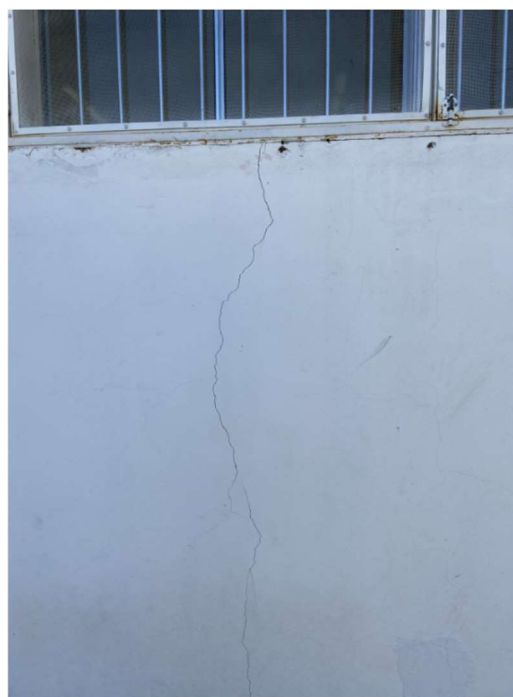
Fotos 20 e 21 fissuras na parede de fachada desses ambientes.

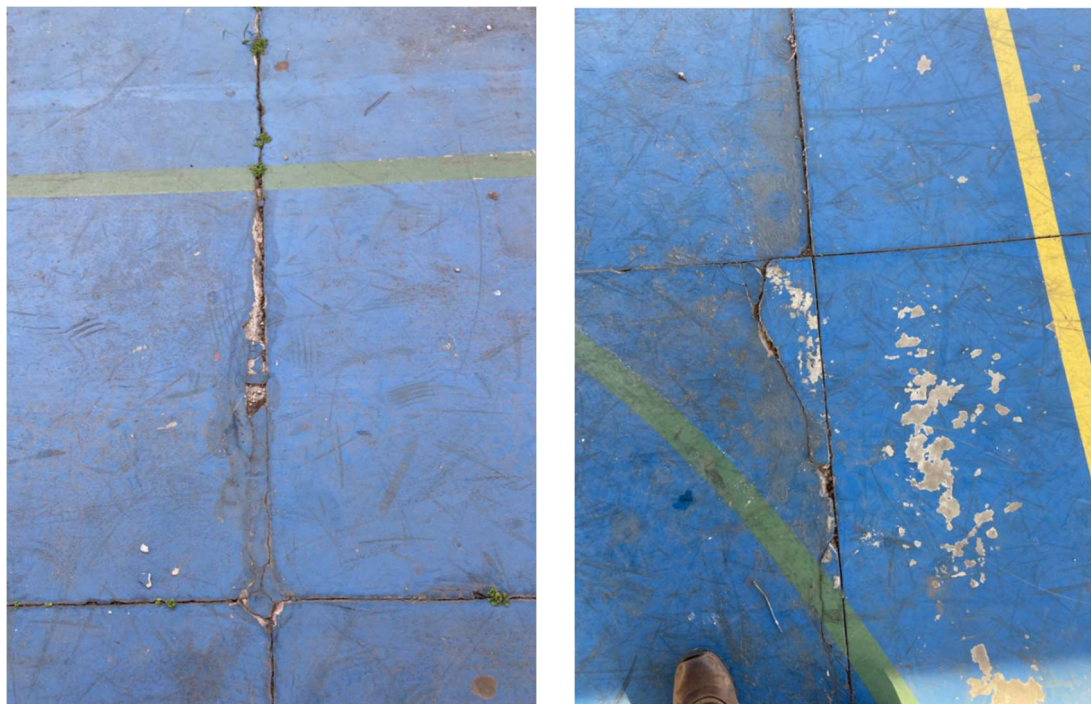
Há queixa quanto ao piso da quadra. Foi feita uma intervenção de recuperação das juntas há algum tempo, porém seria necessária outra intervenção similar.

Fotos 22 e 23: Juntas do piso da quadra com problemas nas juntas. Na foto 23 é possível ver a parte refeita (direita) e a parte original (esquerda)

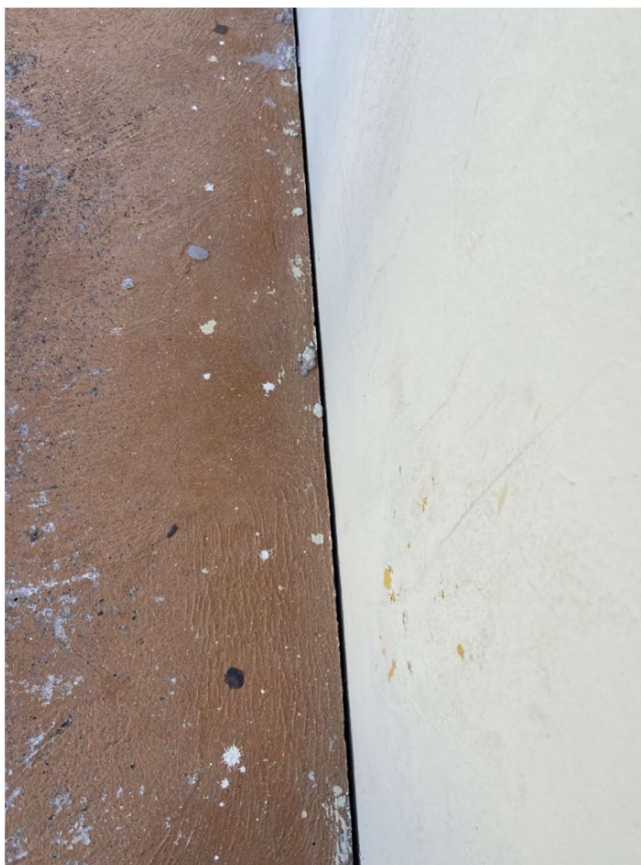
Foto 24: Abertura que tem que ser preenchida com calda de cimento derramada com bule.

A entrada de água de chuva que escorre pela parede pode provocar recalques no solo e na calçada.

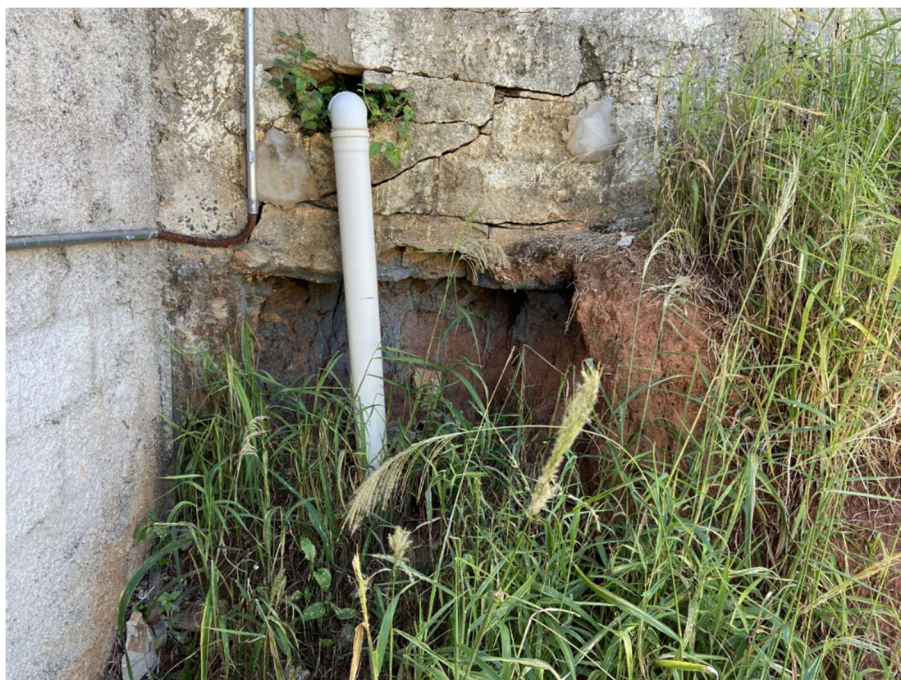
O trecho de muro mais próximo da Rua Joaquim A. da Silva, que é por onde os carros têm acesso ao estacionamento está em risco de ruína.

Nesse trecho há um desnível de cerca de 2.0m vencido por um talude sub vertical. Na medida em que nos afastamos da Rua esse barranco passa a se tornar um talude com inclinação adequada.

Foto 25: Base do muro solapada. Parede da esquerda da foto é o muro de fecho.

O muro dessa área terá suas fissuras costuradas como indica o anexo 1.

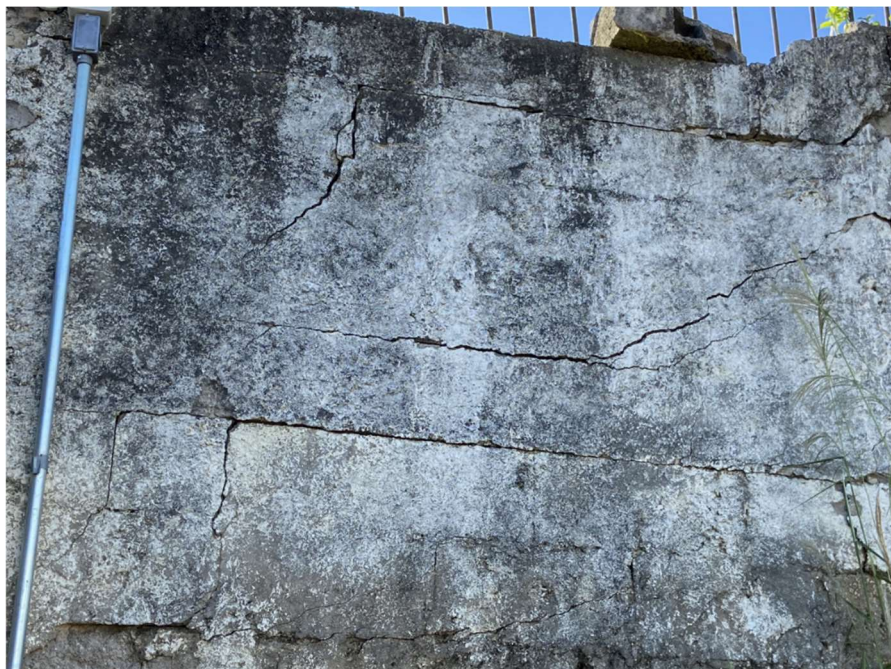
Foto 26: As fissuras que aparecem na foto anterior prosseguem para cima

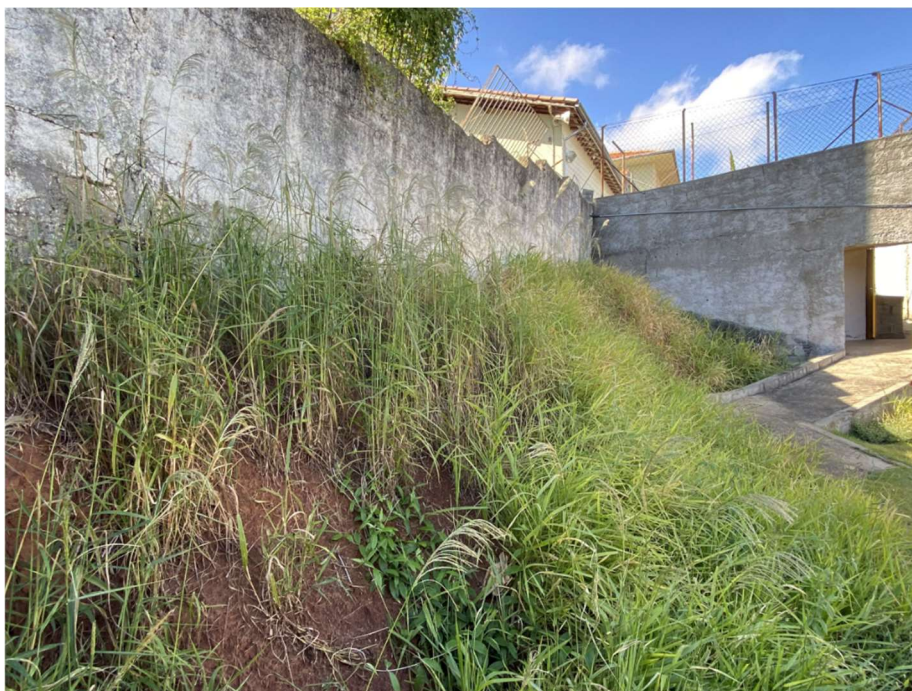
Foto 27: A cerca de 6m do muro de fecho o barranco passa a ser um talude com inclinação adequada e o muro não tem patologias.

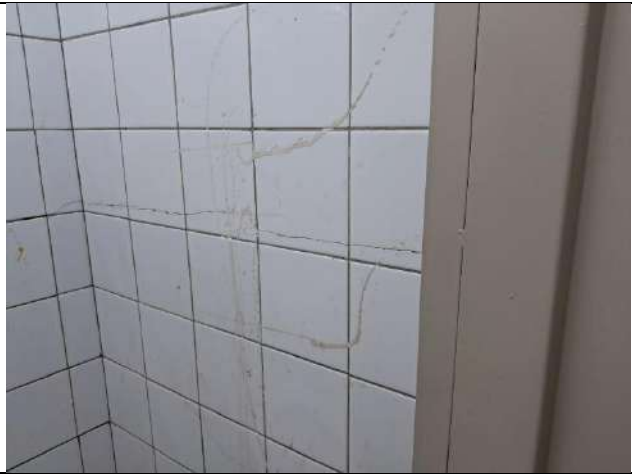
| TRINCAS EM PAREDES E REVESTIMENTOS NOS<br>SANITÁRIOS | | TRINCA EM PAREDE NA COZINHA | | | |

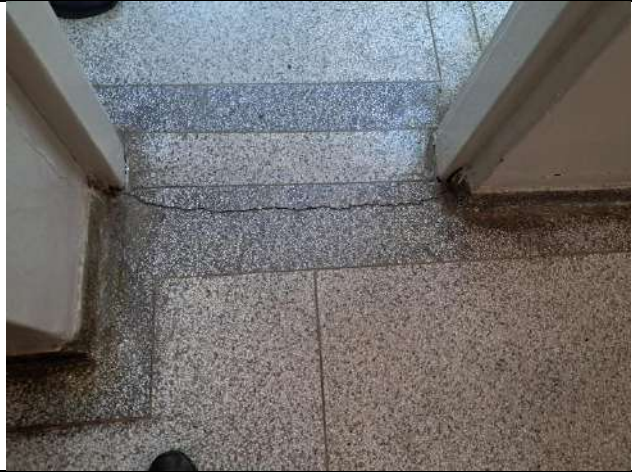
| TRINCAS EM PISO INTERNO | | TRINCAS EM PAREDES E REVESTIMENTOS NOS<br>SANITÁRIOS | | | |

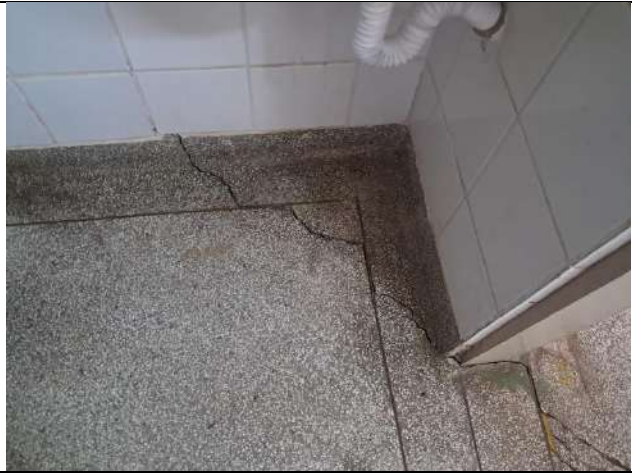
| TRINCAS EM PISO INTERNO | | TRINCAS EM PAREDES EXTERNA AOS<br>SANITÁRIOS | | | |

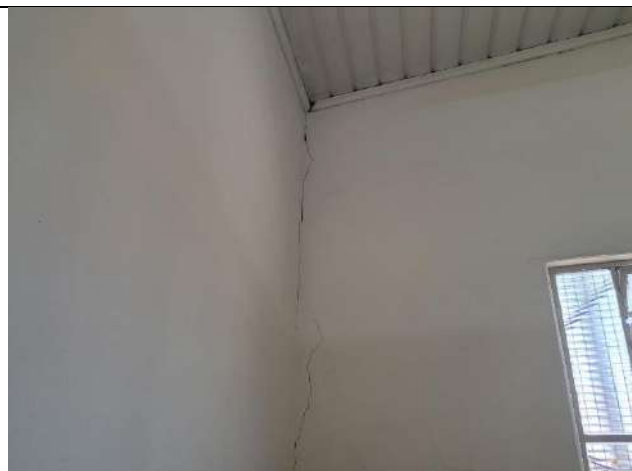
TRINCAS EM PAREDES DA DESPENSEA

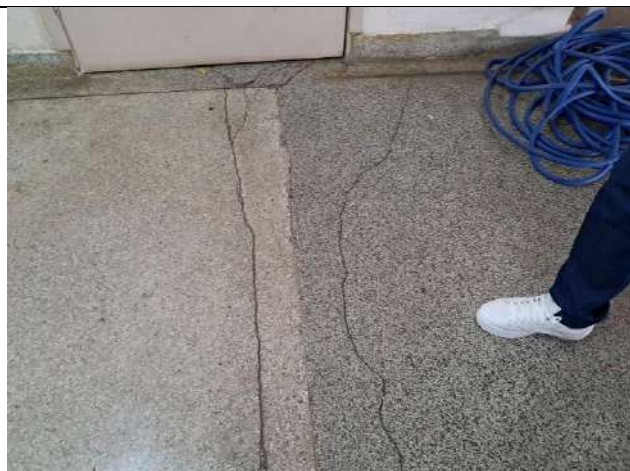
TRINCAS EM PISO INTERNO

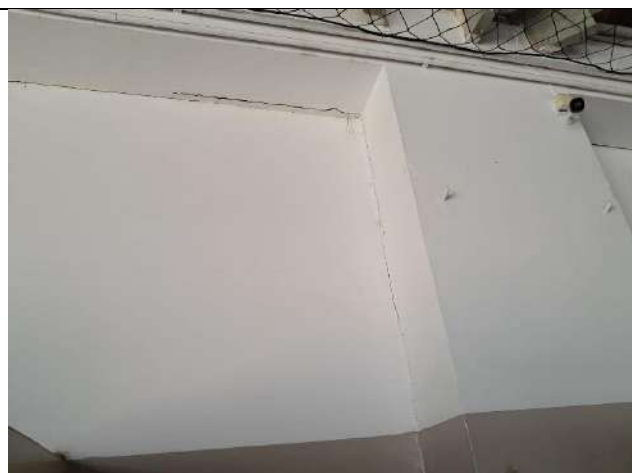
TRINCAS EM PAREDES EXTERNA AOS  
SANITÁRIOS

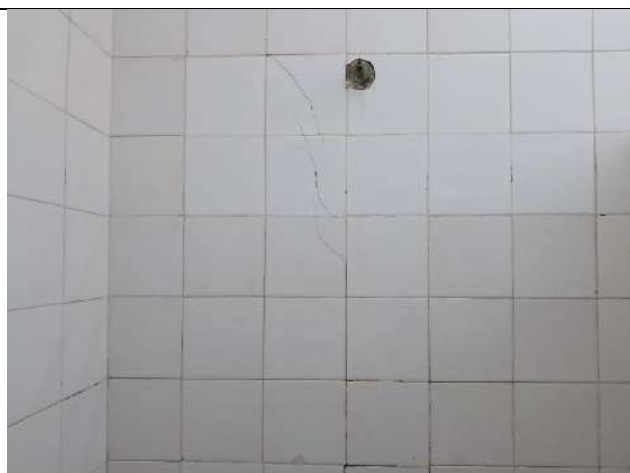
TRINCAS EM PAREDES E REVESTIMENTOS NOS  
SANITÁRIOS

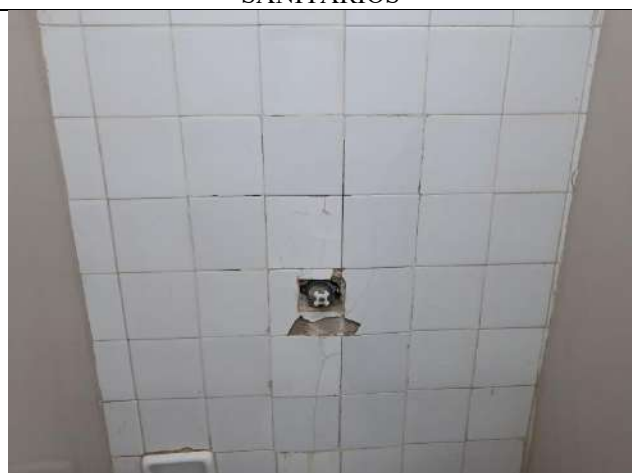
TRINCAS EM PAREDES E REVESTIMENTOS NOS  
SANITÁRIOS

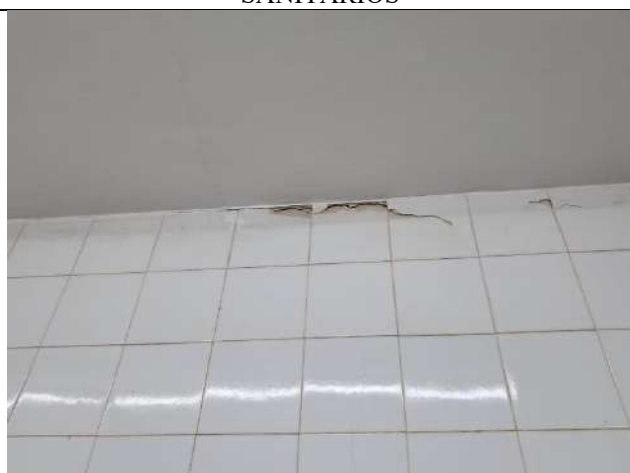
TRINCAS EM PAREDES E REVESTIMENTOS NOS  
SANITÁRIOS
