**Escola:** E.E PROF. JACOMO STAVALE

**Assunto:** Laudo Técnico de Anomalias Estruturais

Atendendo à solicitação da Gerência de Desenvolvimento da Edificação – GDE, foi realizada vistoria, na unidade 05.112 – E.E. Prof. Jácomo Stavale na R. Manuel Madruga, 205 - Moinho Velho, São Paulo - SP, 02960-040, com o objetivo de se observar as condições estruturais da edificação escolar.

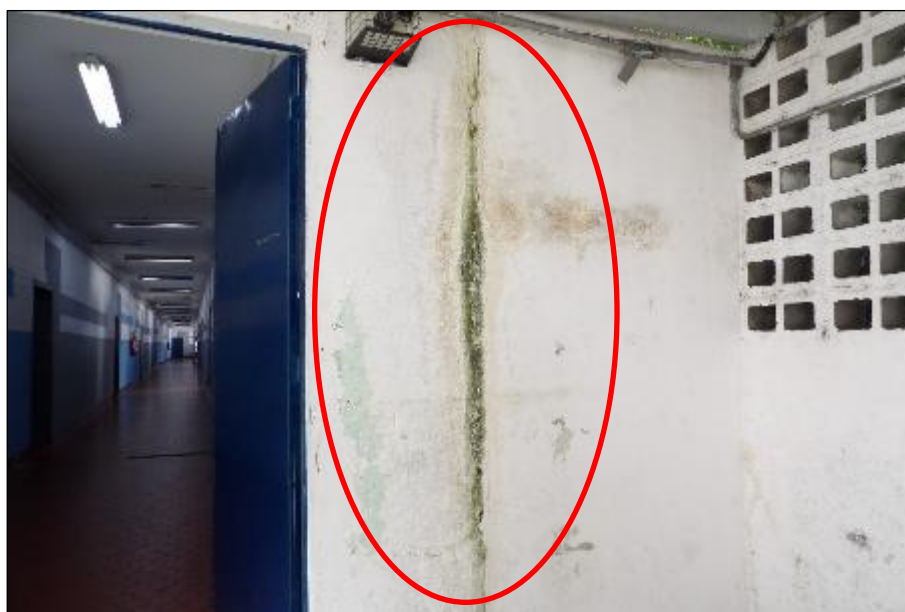
FOTO 03: Fissura vertical na alvenaria apresentando infiltração, manchas de umidade e deterioração da pintura.

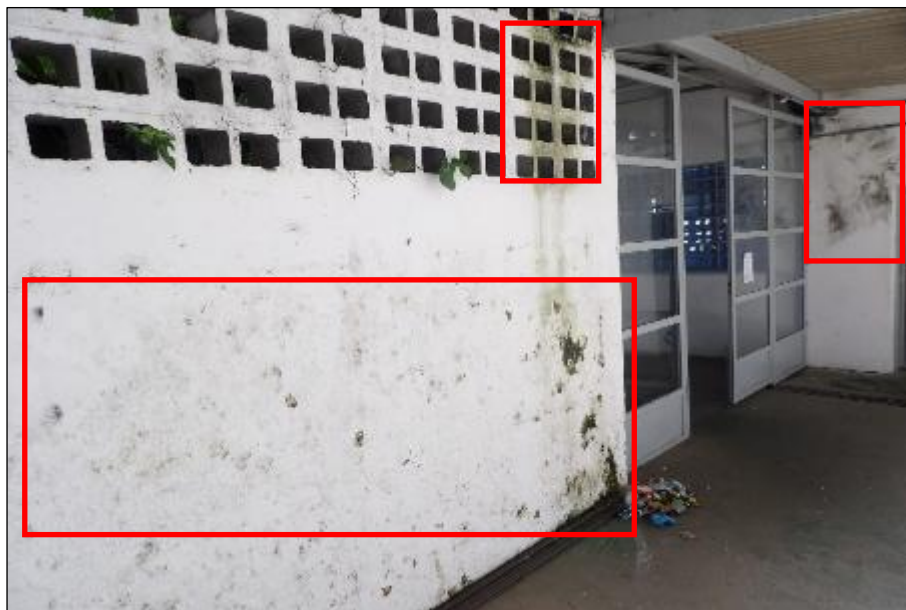
FOTO 04: Manchas de umidade nas alvenarias e deterioração da pintura.

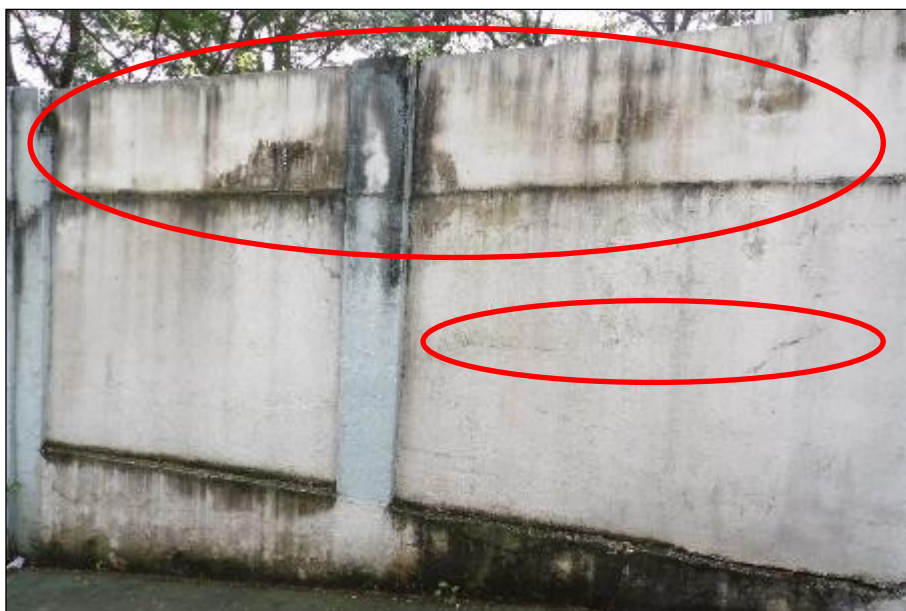
FOTO 05: Fissuras e manchas de umidade na face interna do muro de divisa.

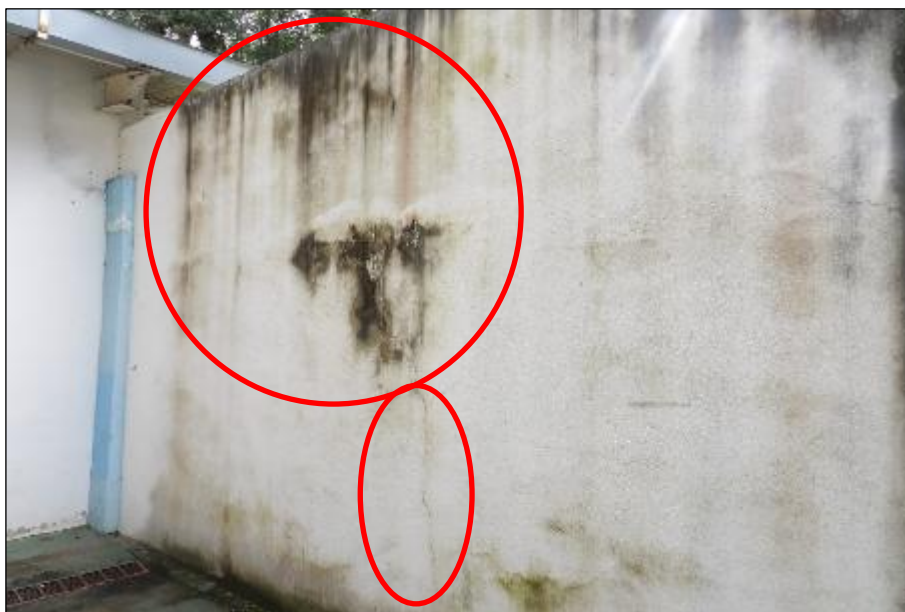
FOTO 06: Fissuras e manchas de umidade na face interna do muro de divisa.

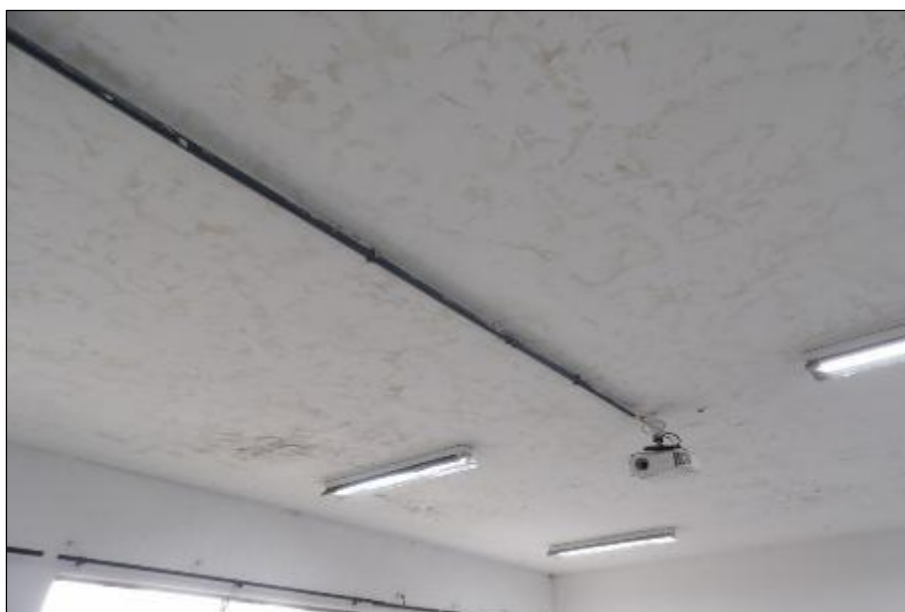
FOTO 11: Manchas de umidade, deterioração dos materiais e avarias na face inferior da laje de cobertura do prédio.

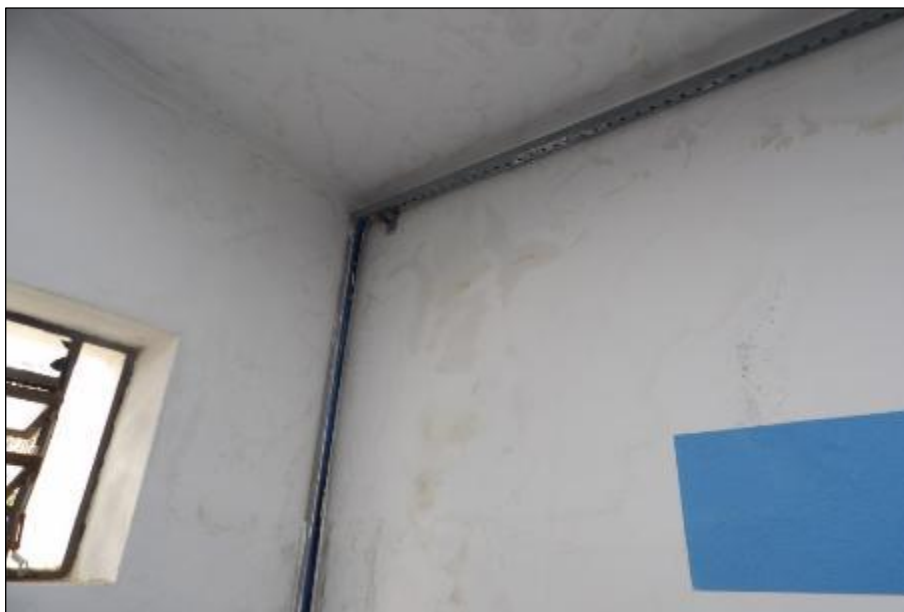
FOTO 14: Manchas de umidade e infiltrações ativas na laje e alvenarias.

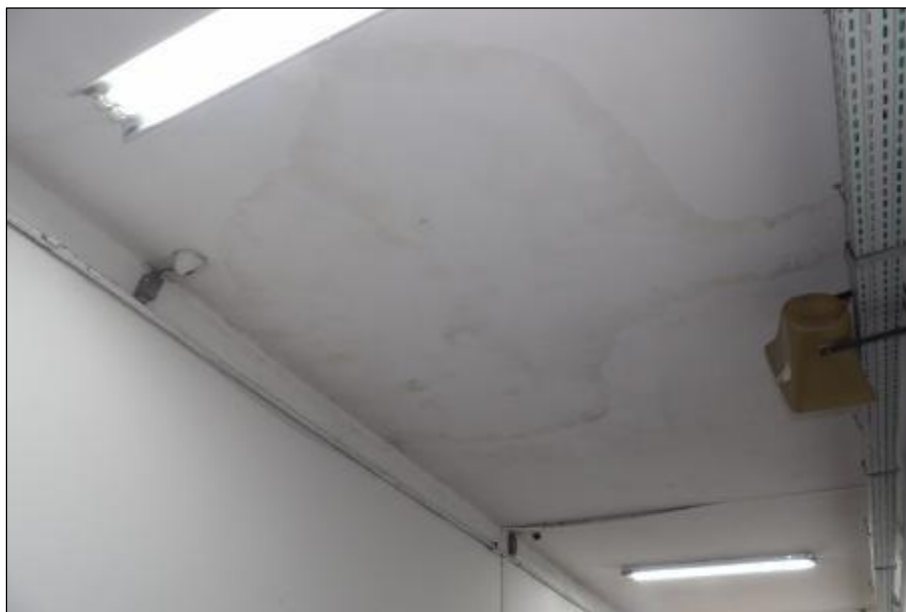
FOTO 19: Manchas de umidade na face inferior da laje e danos estéticos na pintura.

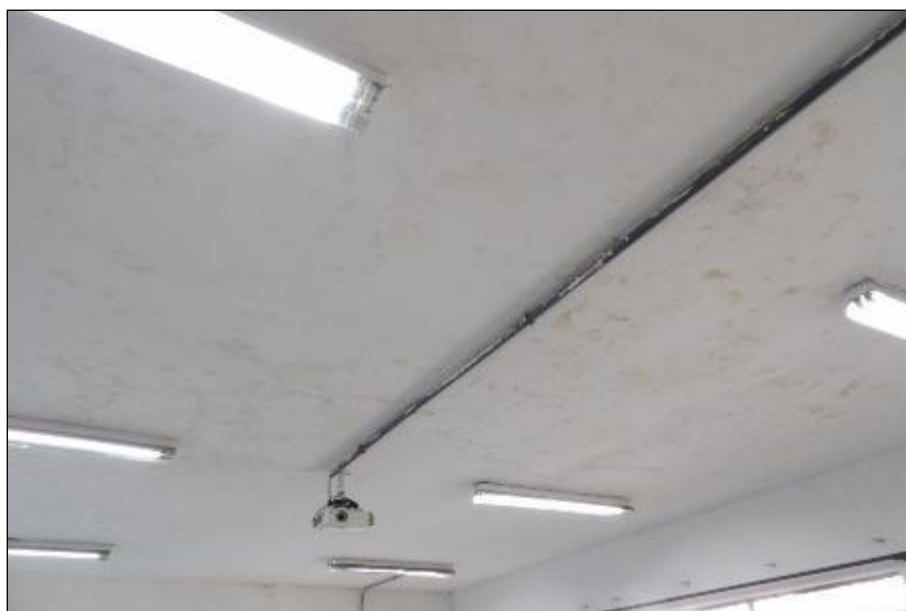
FOTO 20: Manchas de umidade na face inferior da laje e danos estéticos na pintura.

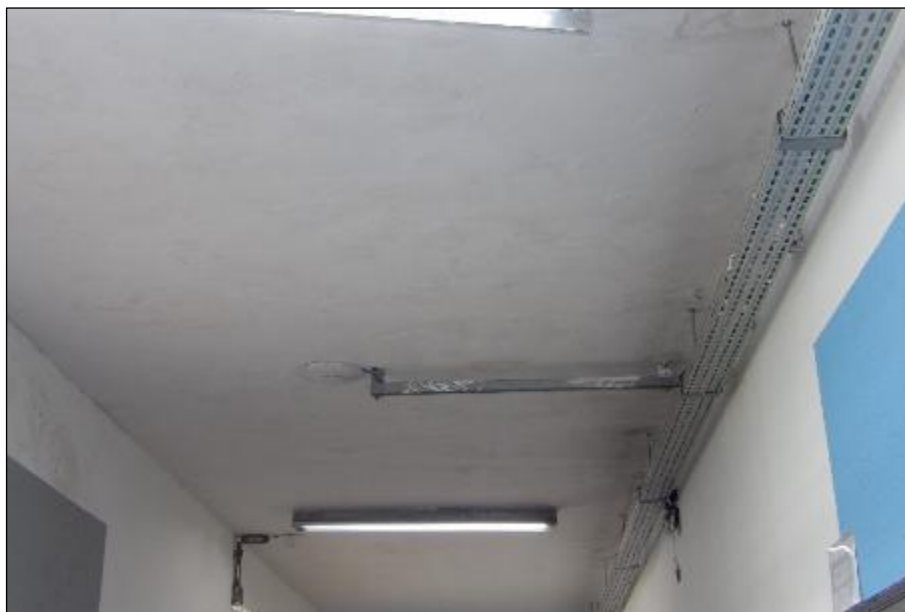
FOTO 21: Manchas de umidade na face inferior da laje e danos estéticos na pintura.

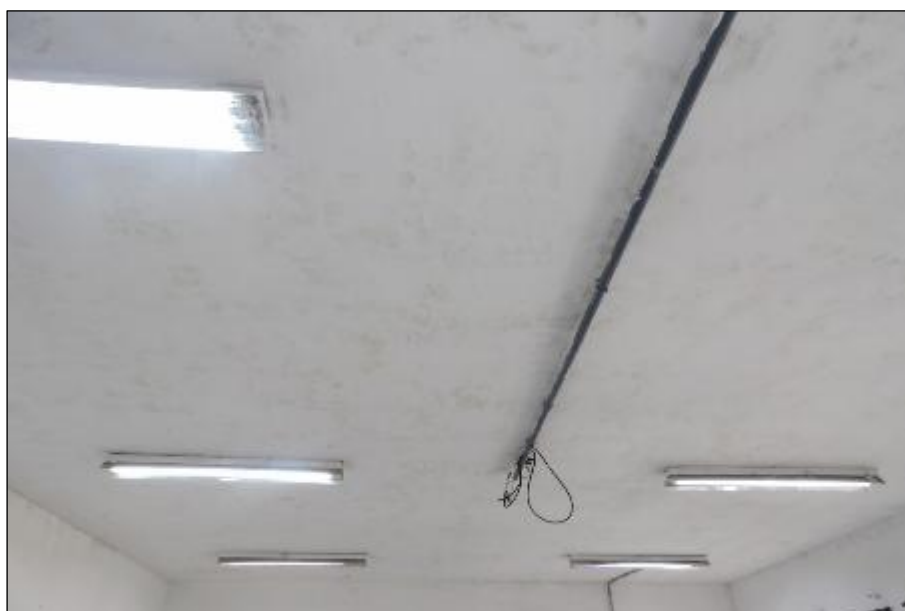
FOTO 22: Manchas de umidade na face inferior da laje e danos estéticos na pintura.

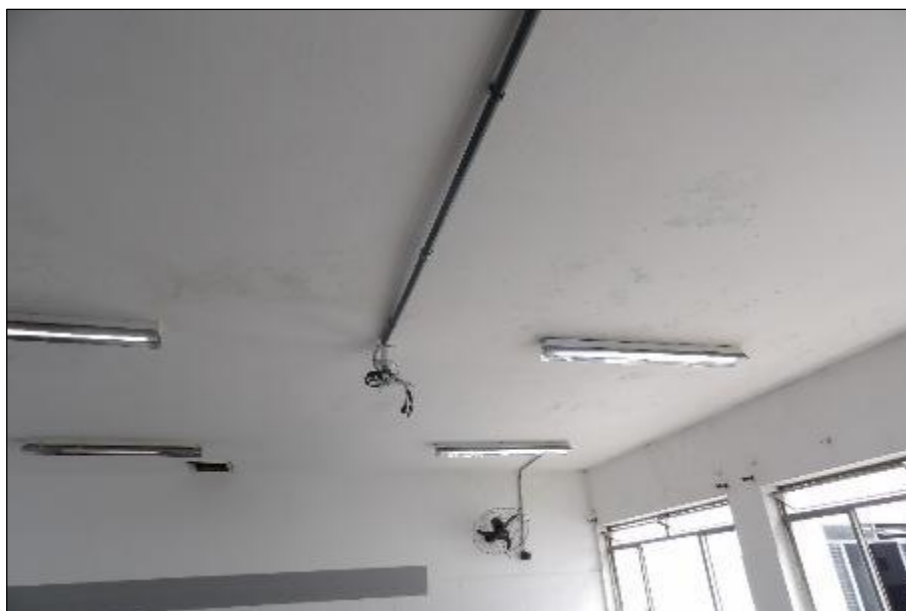
**FOTO 24:** Manchas de umidade na face inferior da laje e danos estéticos na pintura.

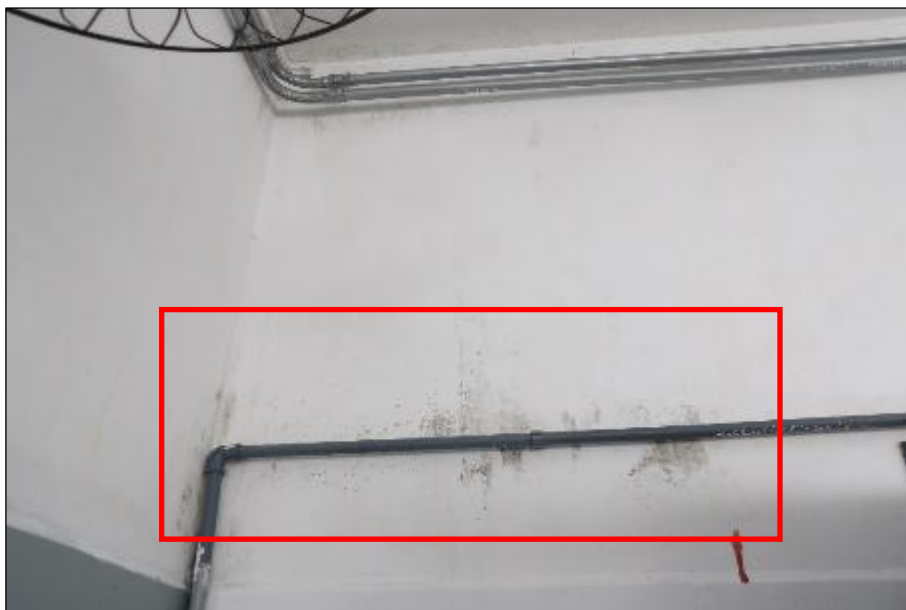
FOTO 25: Manchas de umidade na alvenaria.

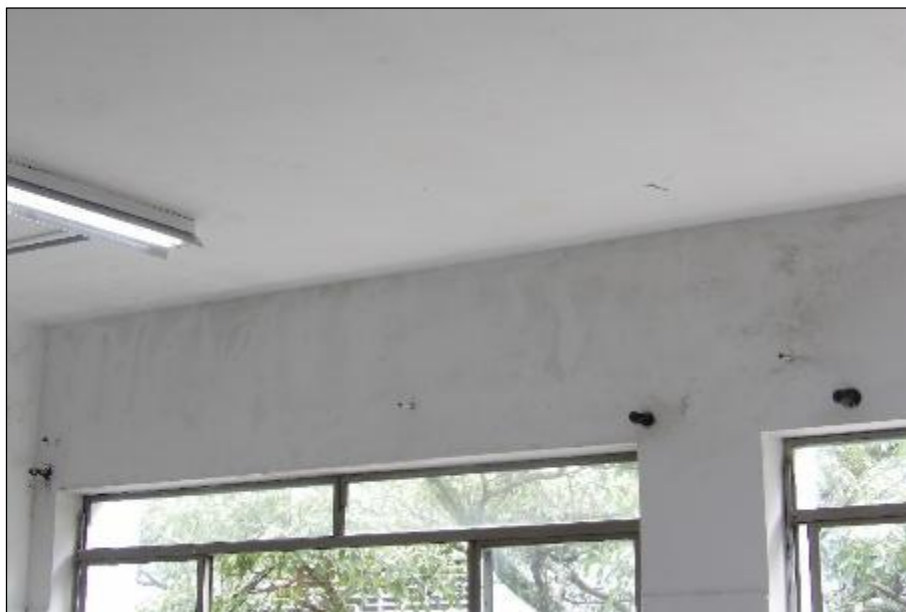
FOTO 28: Manchas de umidade na face inferior da laje e alvenarias. Danos estéticos na pintura.

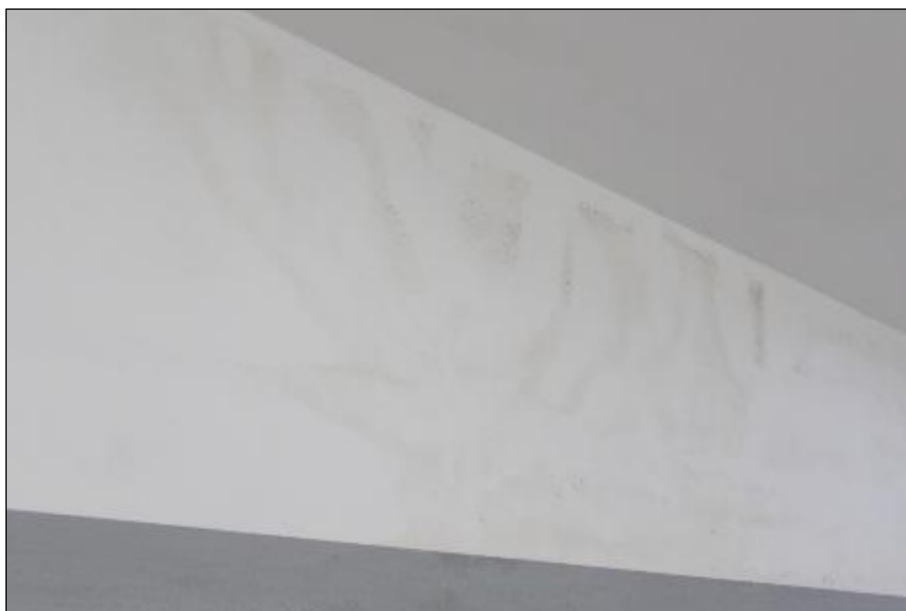
FOTO 29: Machas de umidade na face interna da alvenaria.

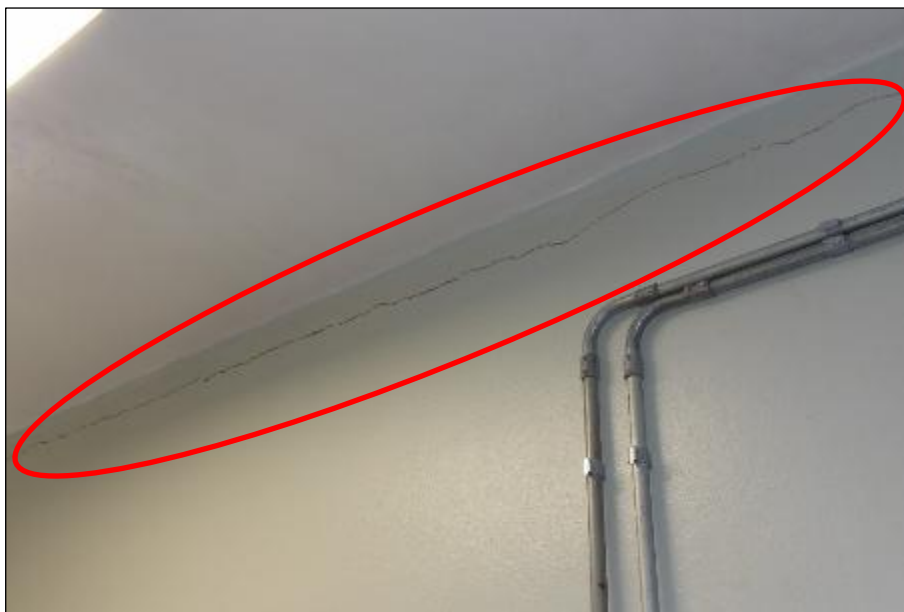
FOTO 31: Fissura horizontal na região de encontro da alvenaria com a laje.

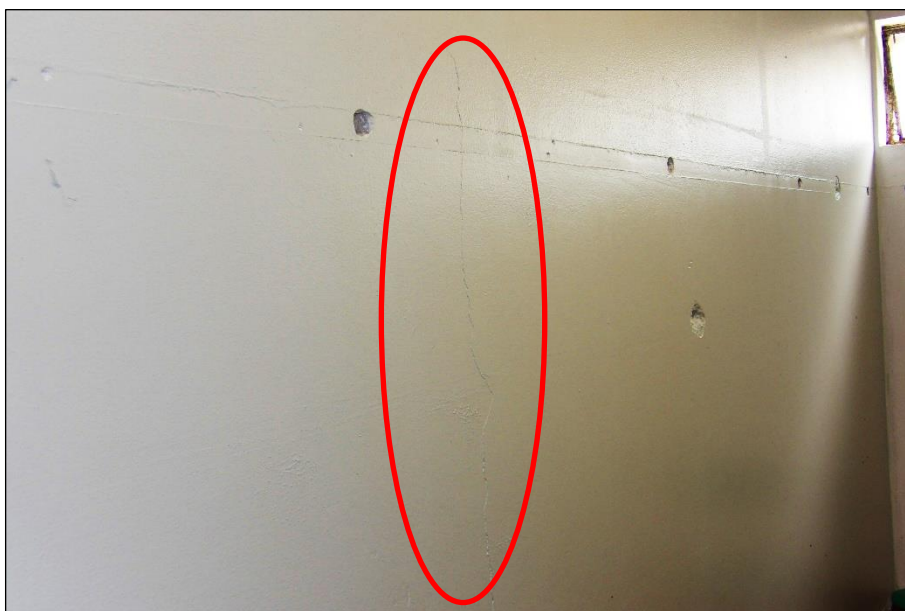
FOTO 32: Fissura vertical na alvenaria.

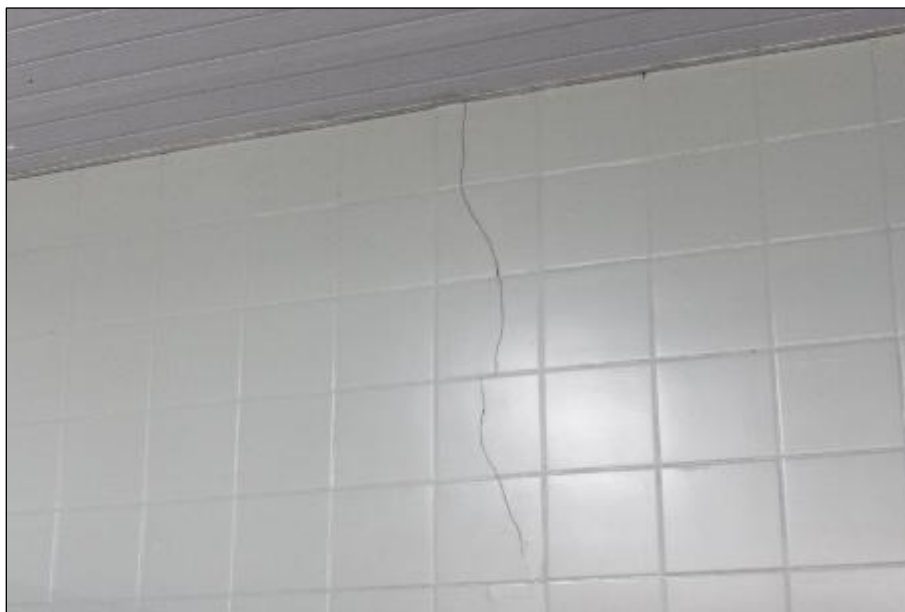
FOTO 33: Fissura vertical na face interna da alvenaria.

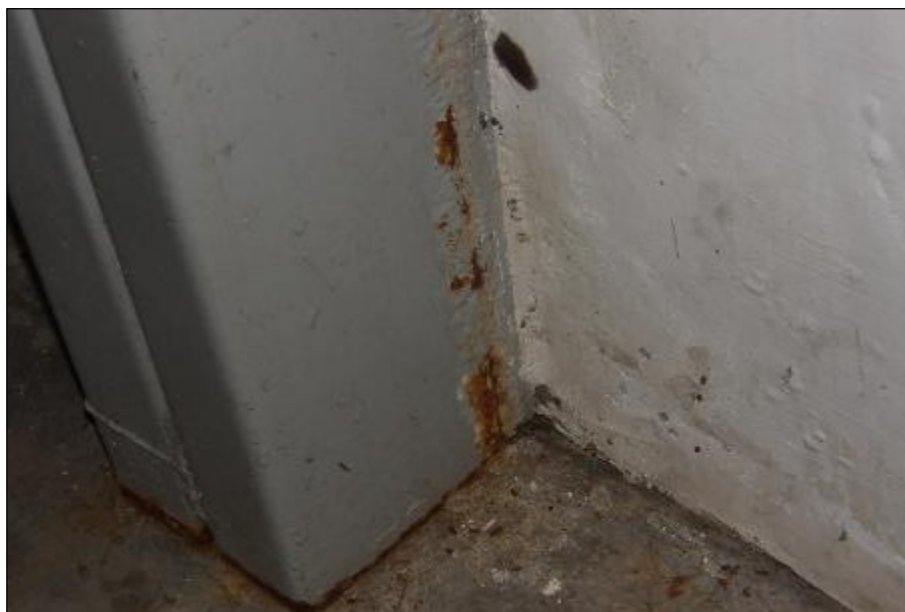
FOTO 42: Corrosão dos perfis metálicos que compõem os pilares de sustentação da cobertura.

- e) Corrosão de perfis metálicos das coberturas do bloco 03 e quadra poliesportiva 03. (FOTOS 42, 99, 100, 101 e 103)
- f) Fissuras nos muros de divisa e indícios de movimentações em suas estruturas. (FOTOS 48, 49, 70, 88, 89, 90 e 92)

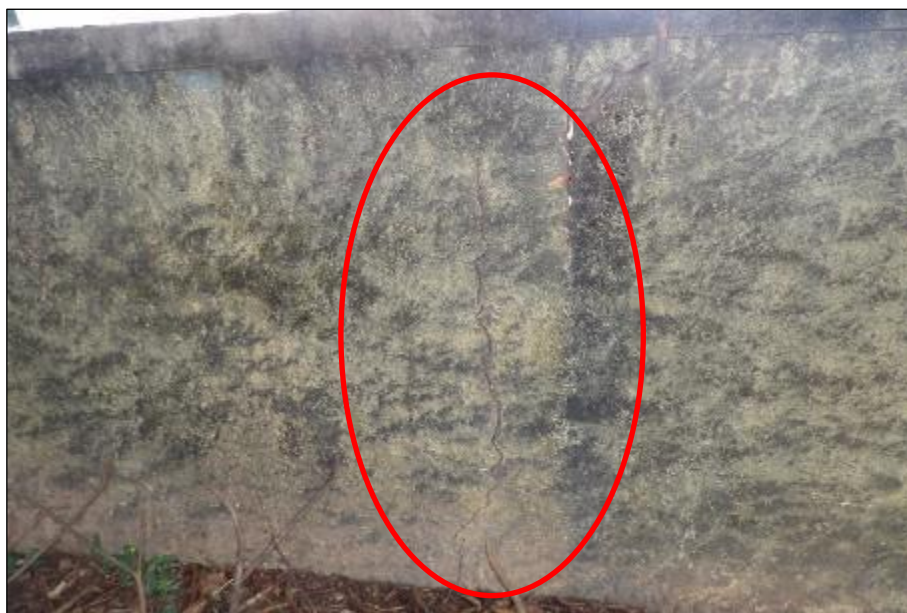
FOTO 48: Fissura vertical na face interna do muro de divisa da unidade escolar.

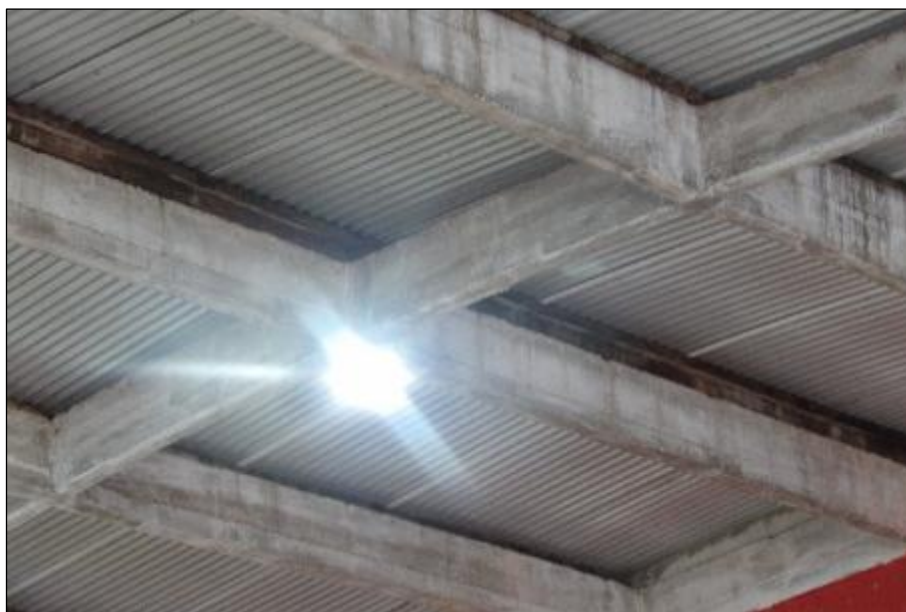
FOTO 54: Madeiramento utilizado como terço da cobertura (apoio sobre as peças de concreto) apresentando manchas de umidade e deterioração.

- g) Ruínas da estrutura do depósito de lixo (área desativada). Visando a segurança dos usuários, recomendamos a demolição (FOTO 50)
- h) Infiltrações, manchas de umidade e deterioração do madeiramento de apoio das telhas da cobertura do ginásio. (FOTOS 51, 52, 53 e 54)

- h) Para tratamento de forma definitiva das infiltrações recorrentes, recomendamos a substituição integral das telhas (padrão S8-23), elaboração de um sistema de captação e drenagem de águas pluviais e, posterior ao tratamento, recomendamos o tratamento estético por meio de pintura conforme ficha técnica S14-06.

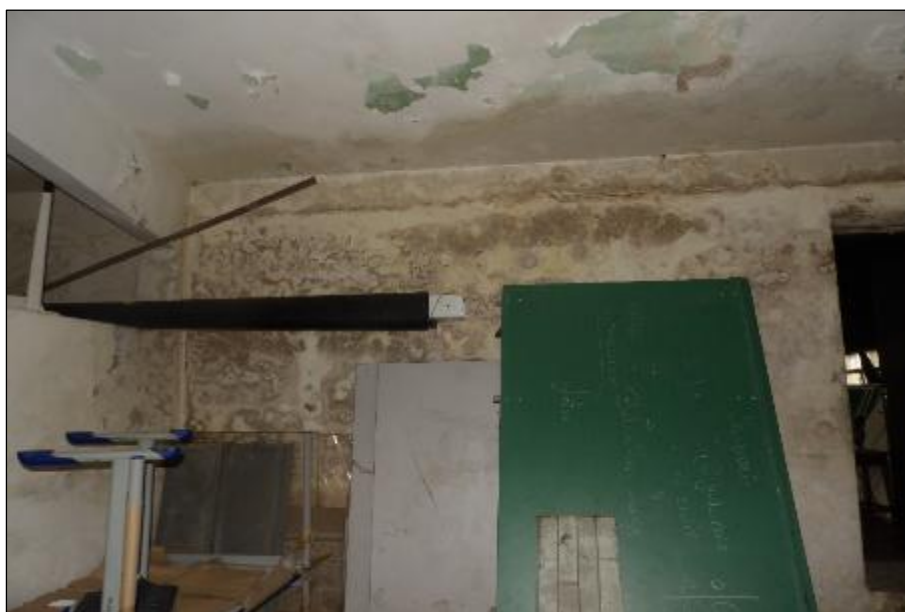
FOTO 61: Manchas de umidade, deterioração dos materiais e avarias na pintura da alvenaria.

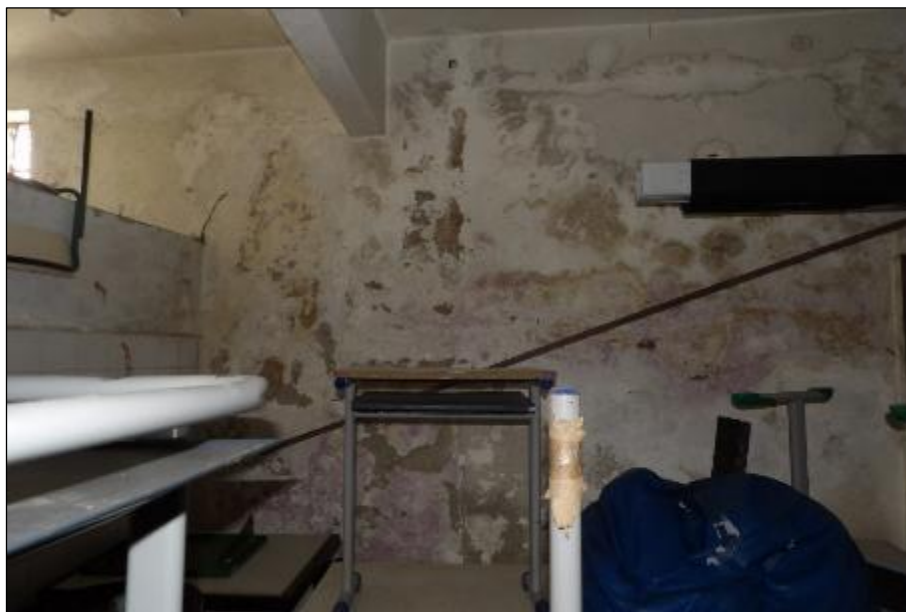
FOTO 64: Manchas de umidade, deterioração dos materiais e avarias na pintura da alvenaria.

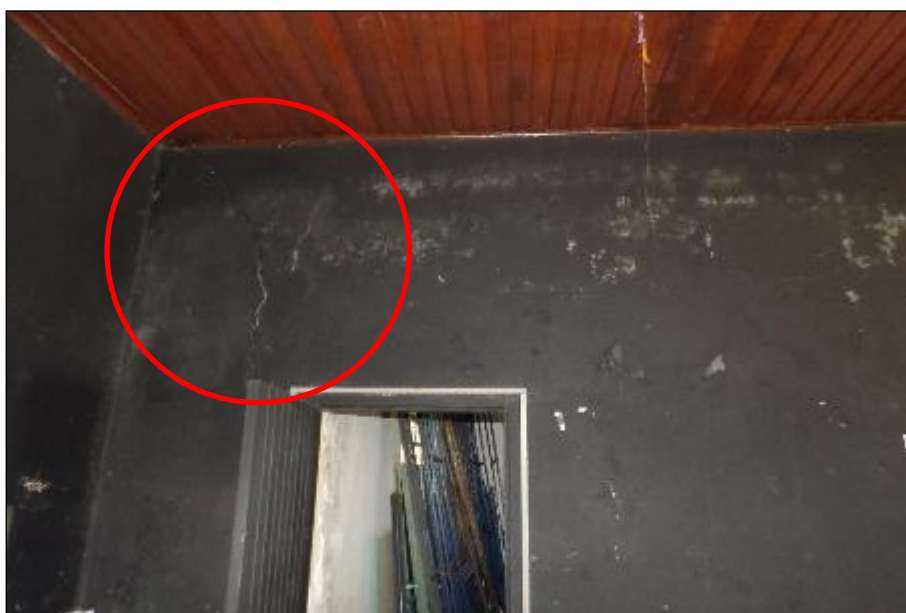
FOTO 65: Fissura na alvenaria na região de acesso ao palco.

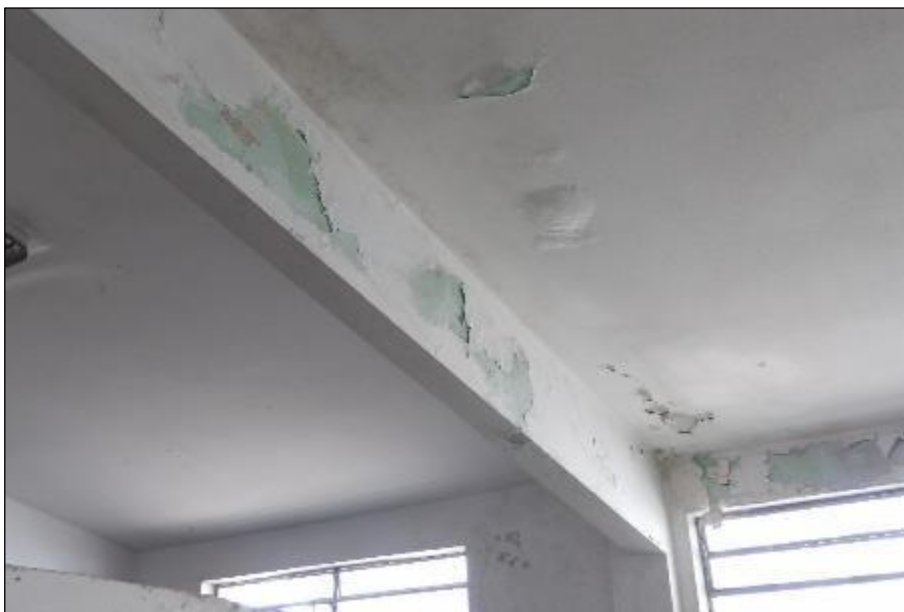
FOTO 66: Manchas de umidade e avarias na pintura das vigas e laje.

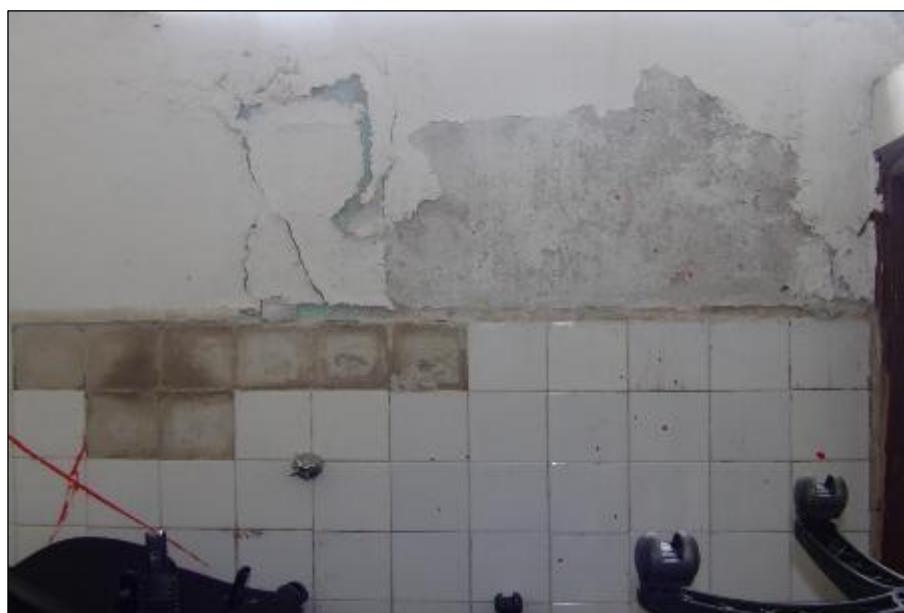
FOTO 67: Manchas de umidade na alvenaria, deterioração dos materiais e deslocamento do revestimento.

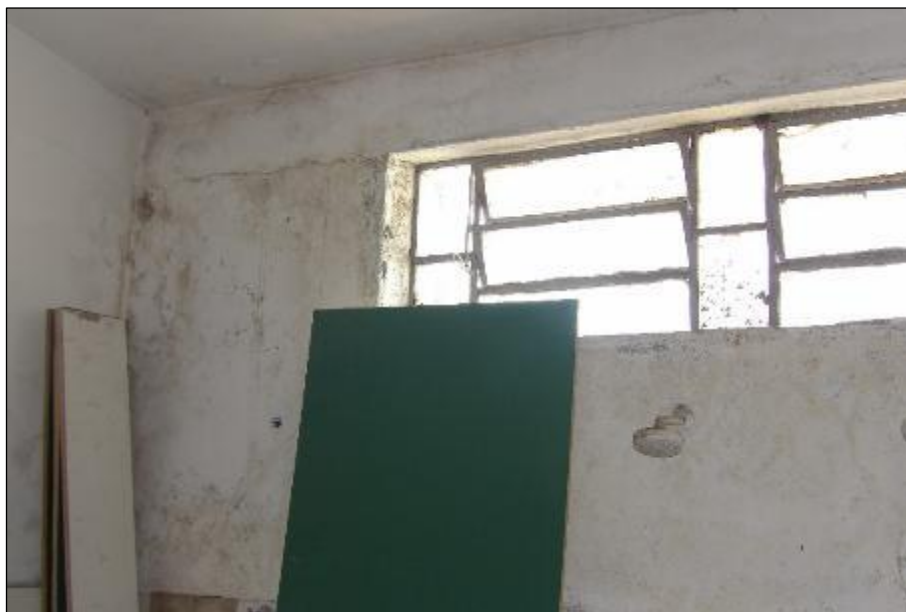
FOTO 68: Manchas de umidade, avarias na pintura e fissura na região adjacente à janela.

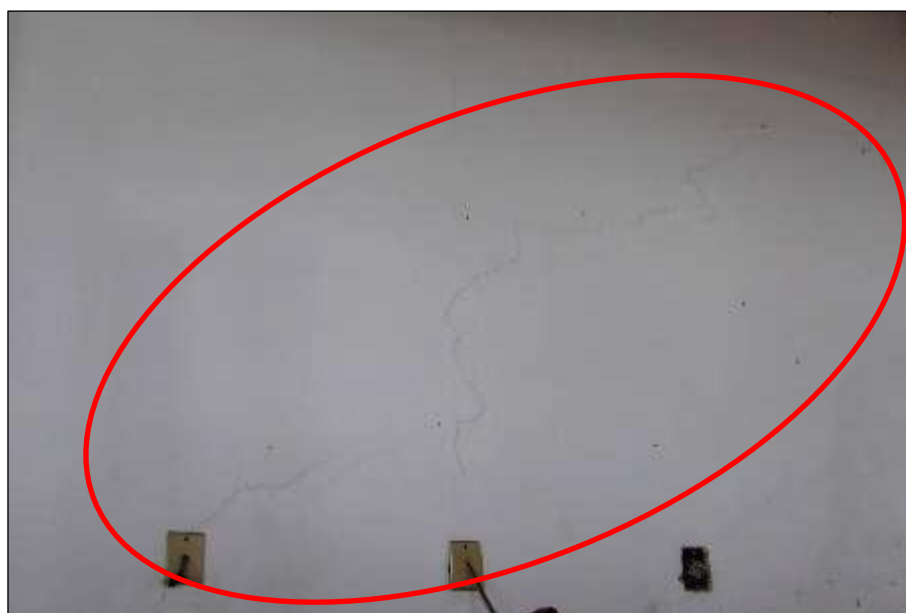
FOTO 69: Fissuras inclinadas na alvenaria.

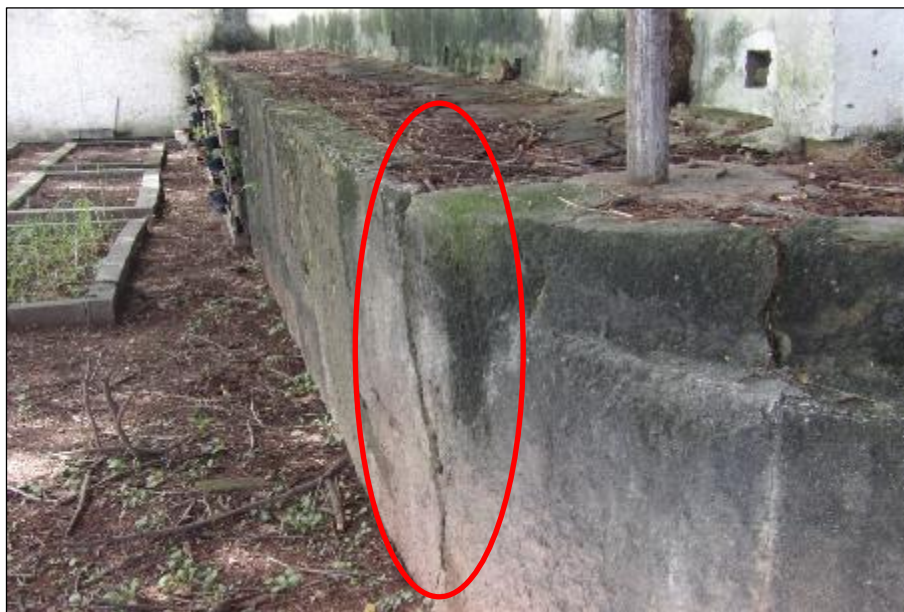
FOTO 71: Fissuras na face lateral da região de passeio.  
Deterioração dos materiais, principalmente dos blocos  
maciços que compõem a estrutura.

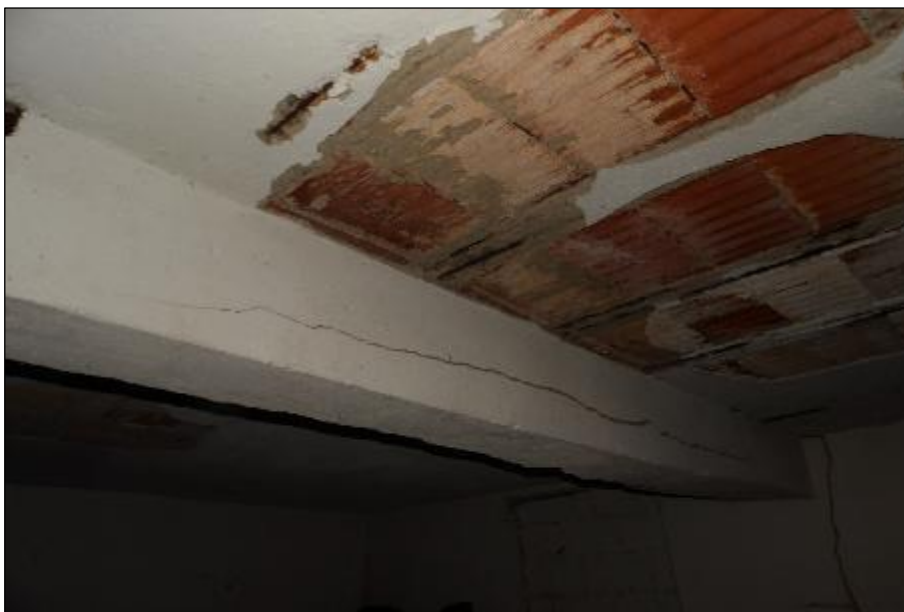
FOTO 73: Destacamento na face inferior da laje pré-moldada do palco, corrosão das armações das vigotas e fissura na viga de concreto. Constatamos a deterioração geral das peças estruturais que sustentam o palco. Necessário realizar o bloqueio do uso e providenciar escoramento provisório.

- k) Destacamento na face inferior da laje pré-moldada do palco, corrosão das armações das vigotas e fissura na viga de concreto. Constatamos a deterioração geral das peças estruturais que sustentam o palco. Necessário realizar o bloqueio do uso e providenciar escoramento provisório. (FOTOS 73, 74, 75, 76, 77 e 78)

Na área do palco do anfiteatro, verificou-se a deterioração de elementos estruturais em concreto armado, com destacamentos do concreto e corrosão das armaduras. Em função do risco potencial de queda de pedaços da estrutura, recomenda-se, conforme descrito no termo de vistoria, o bloqueio imediato da área até que seja executado escoramento provisório e, posteriormente, um projeto de recuperação e reforços da região do palco. As demais áreas do anfiteatro, por ora, permanecem aptas para uso.

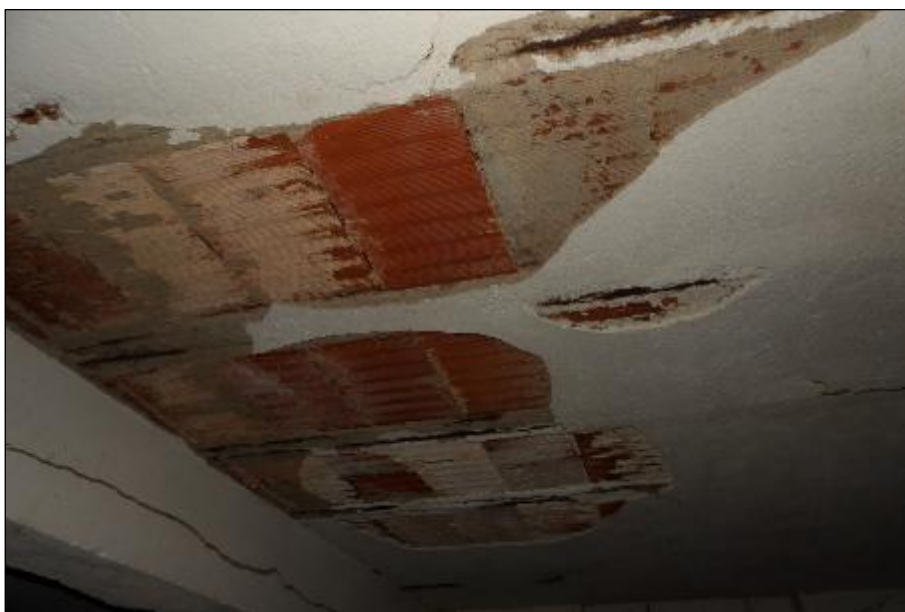
FOTO 74: Destacamento na face inferior da laje pré-moldada do palco, corrosão das armações das vigotas e fissura na viga de concreto. Constatamos a deterioração geral das peças estruturais que sustentam o palco. Necessário realizar o bloqueio do uso e providenciar escoramento provisório.

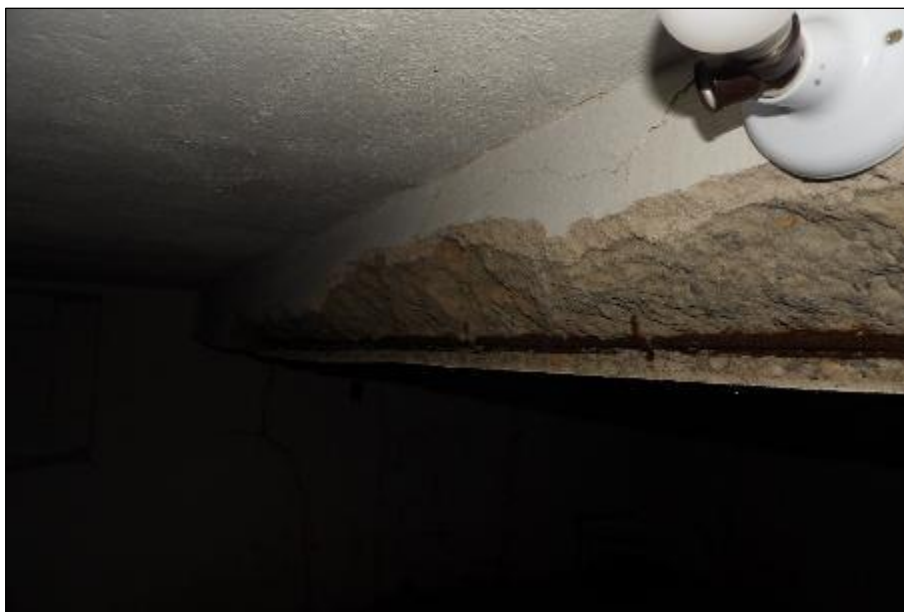
FOTO 75: Detalhe da deterioração dos materiais, destacamento do concreto e armações expostas com corrosão.

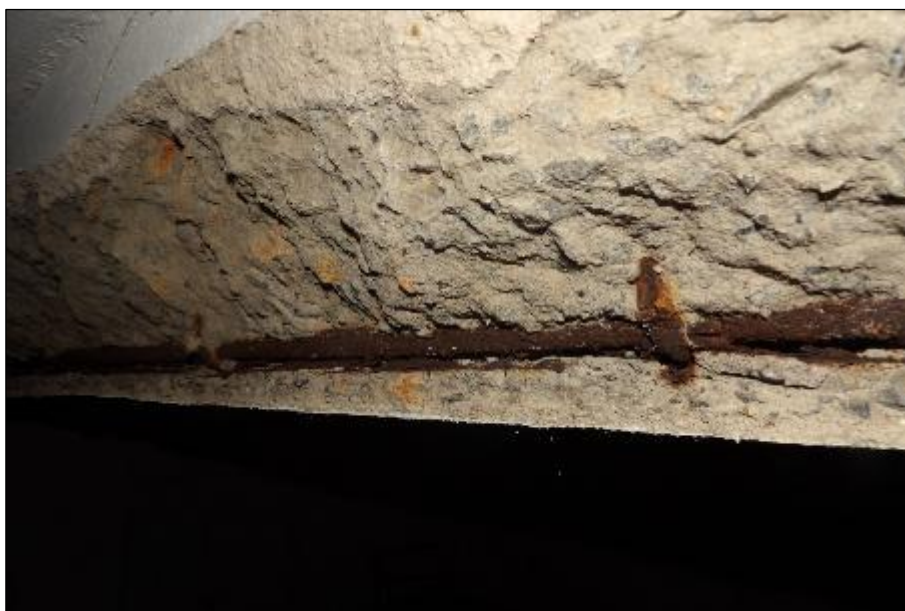
FOTO 76: Detalhe do processo de corrosão das armações da viga.

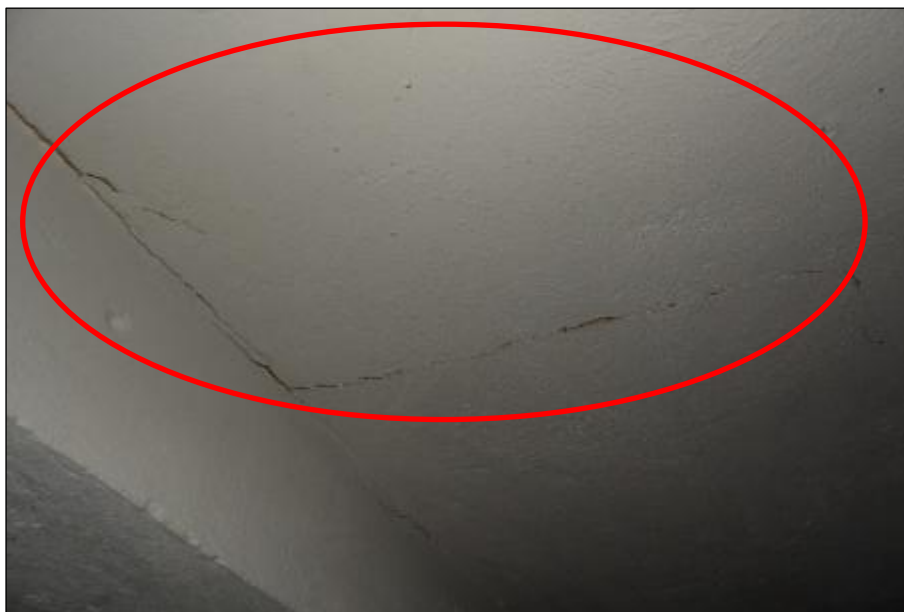
FOTO 77: Fissura na face inferior da laje pré-moldada que sustenta o palco.

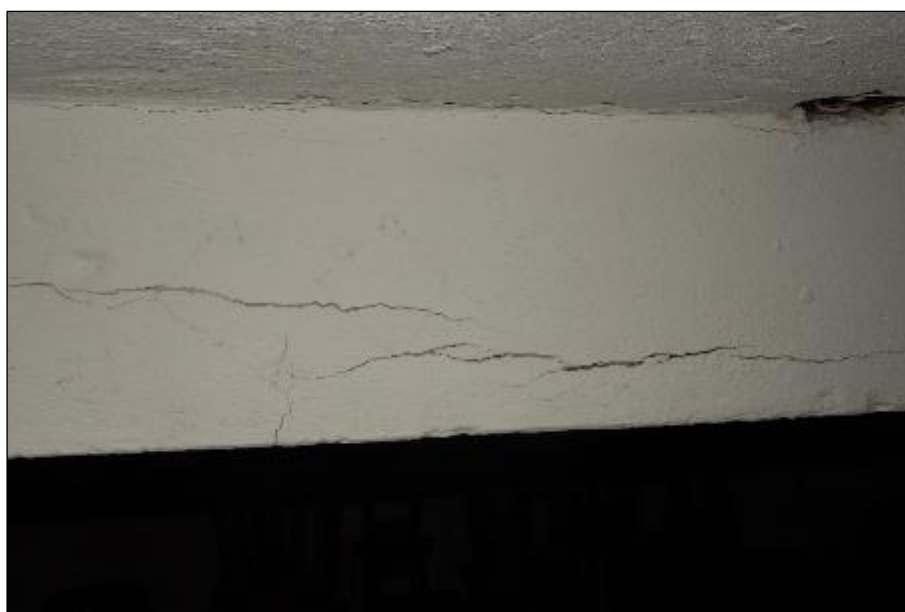
FOTO 78: Fissura na face lateral da viga de concreto que apoia a laje do palco.

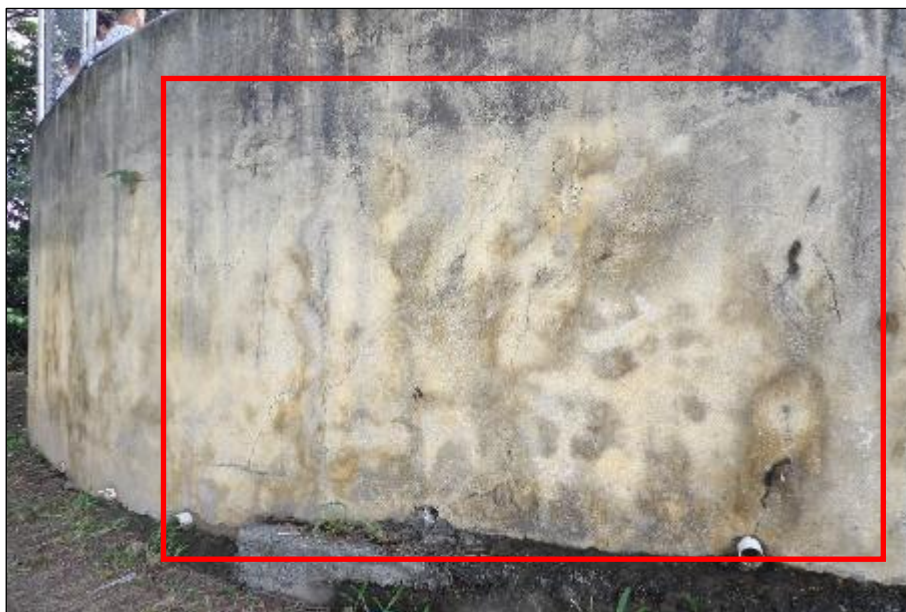
FOTO 81: Fissuras na face externa da parede de contenção abaixo da quadra 02. Nota-se infiltrações pelas fissuras.

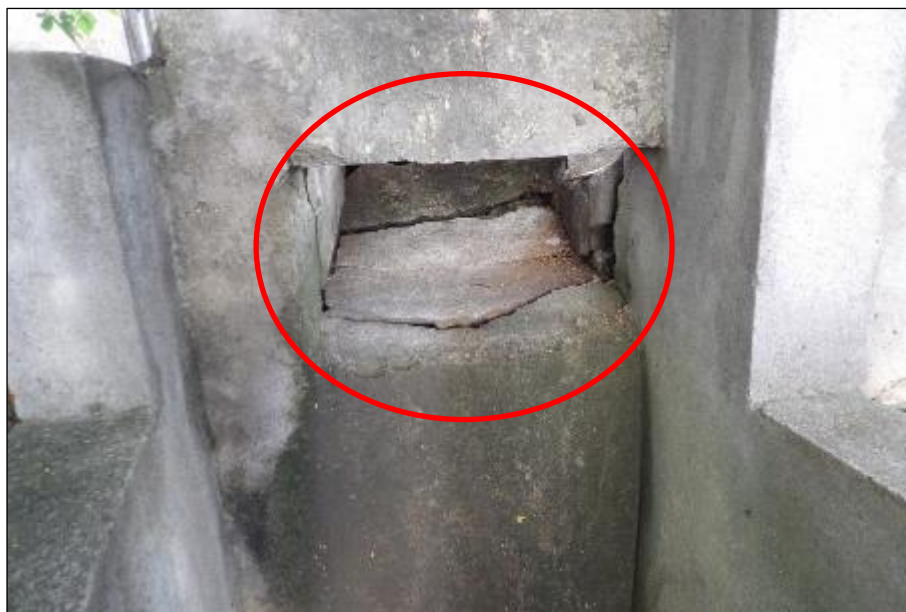
FOTO 84: Ruptura da seção de concreto da escada hidráulica.

- l) Destacamento do concreto no pilar de sustentação do muro de divisa. (FOTO 82)
- m) Fissuras na escada hidráulica localizada adjacente à quadra 02 (FOTOS 84, 85 e 87)

- l) Tratamento conforme metodologia expressa no Anexo 3
- m) Recomposição das seções da escada hidráulica e tratamento das fissuras conforme metodologia expressa no Anexo 2

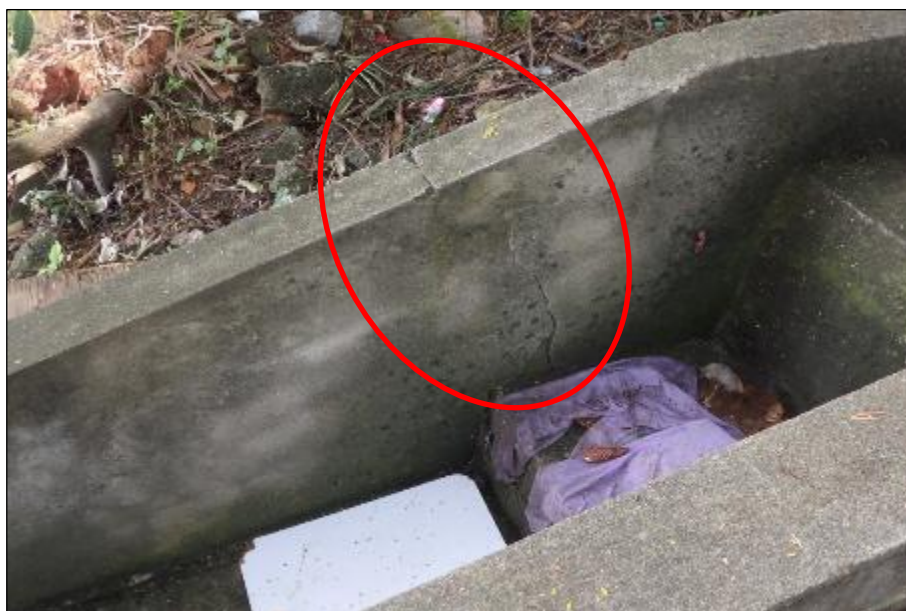
FOTO 85: Fissura na face interna da escada hidráulica.

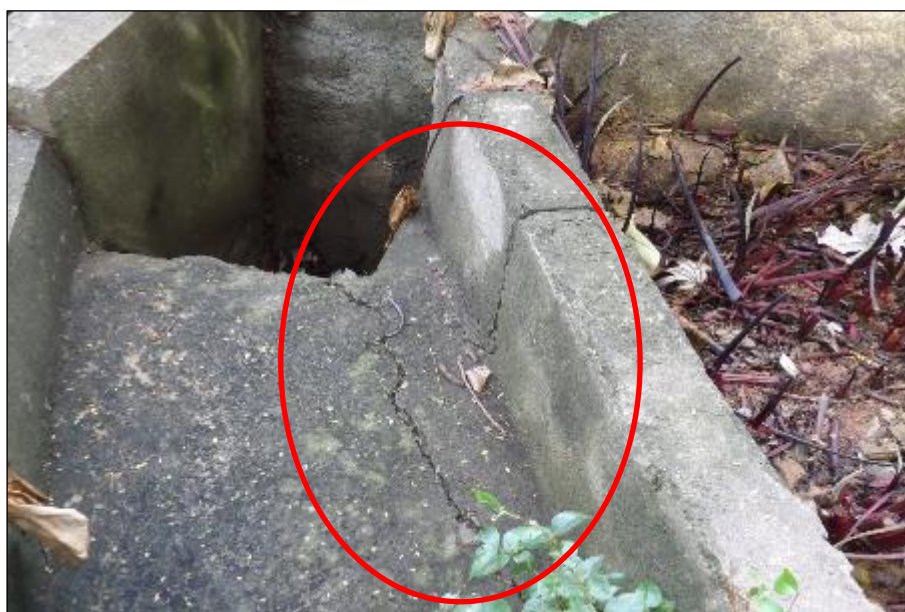
FOTO 87: Fissuras na face interna da escada hidráulica.
