**Escola:** E.E PROF. JACOMO STAVALE

**Assunto:** Laudo Técnico de Anomalias Estruturais

Atendendo à solicitação da Gerência de Desenvolvimento da Edificação – GDE, foi realizada vistoria, na unidade 05.112 – E.E. Prof. Jácomo Stavale na R. Manuel Madruga, 205 - Moinho Velho, São Paulo - SP, 02960-040, com o objetivo de se observar as condições estruturais da edificação escolar.

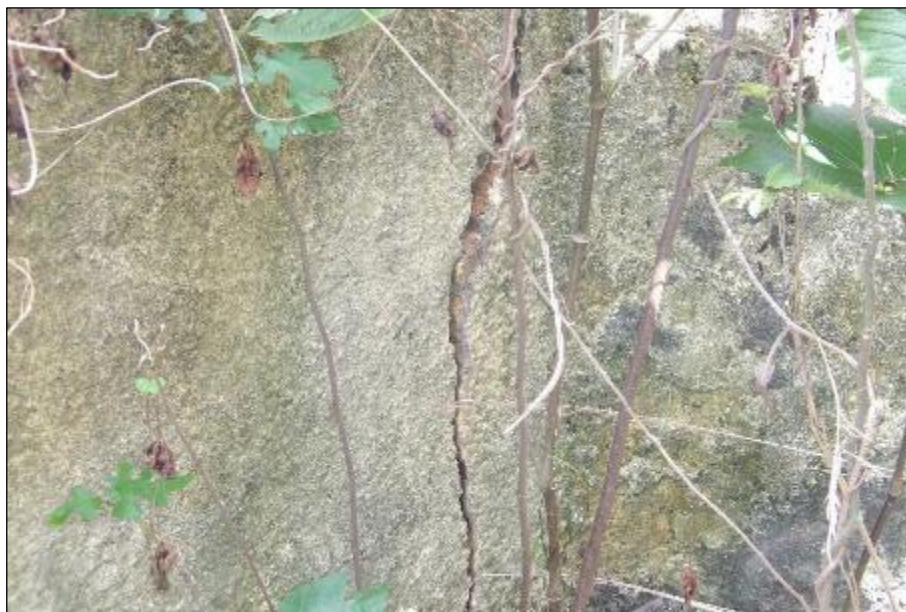
FOTO 89: Fissura vertical na face interna do muro de divisa da unidade escolar.

Nos muros de divisa, observaram-se fissuras e sinais de movimentações entre seções construtivas, o que indica deslocamentos estruturais que devem ser avaliados quanto à estabilidade global dessas estruturas.

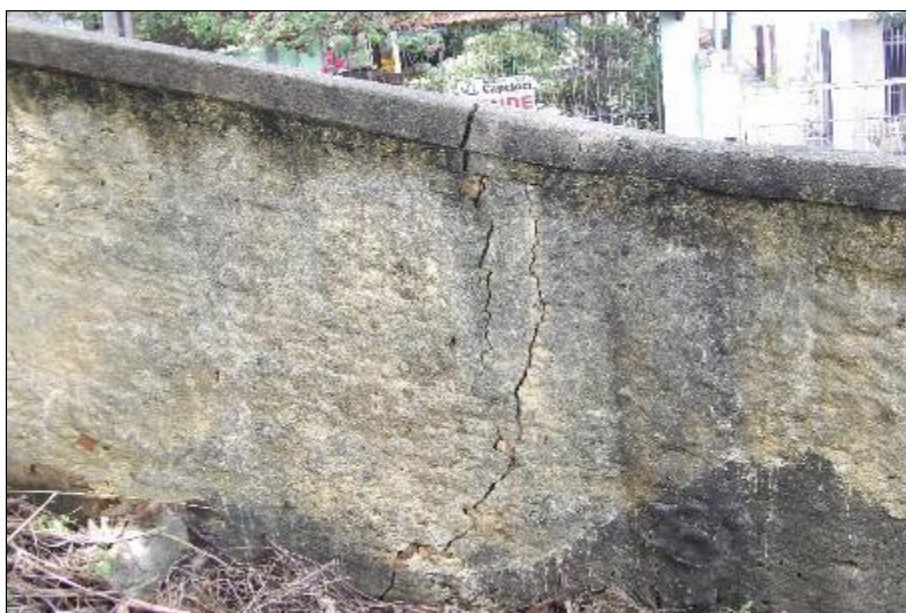
FOTO 90: Fissuras na face interna do muro de divisa. Movimentação estrutural.

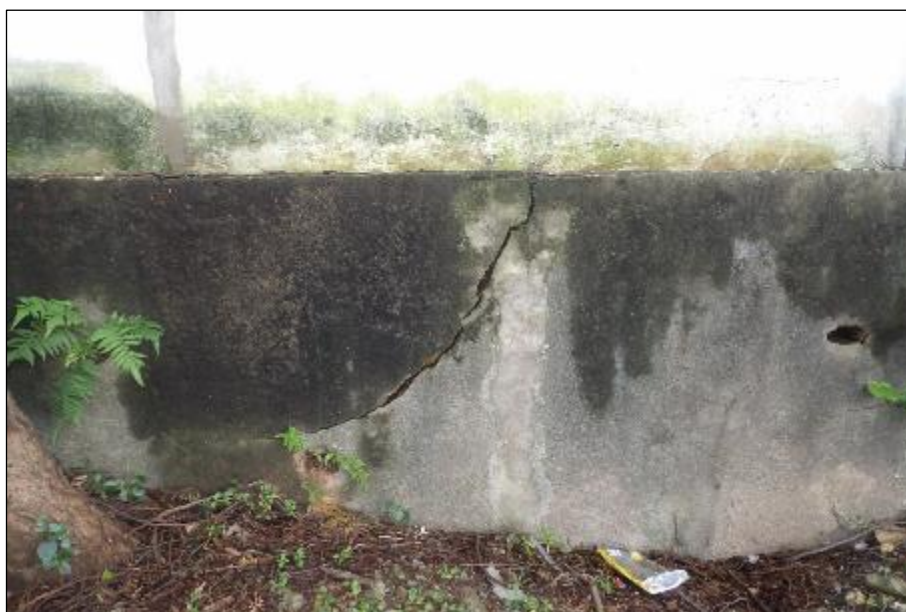
FOTO 91: Fissuras na face lateral da região de passeio. Deterioração dos materiais, principalmente dos blocos maciços que compõem a estrutura.

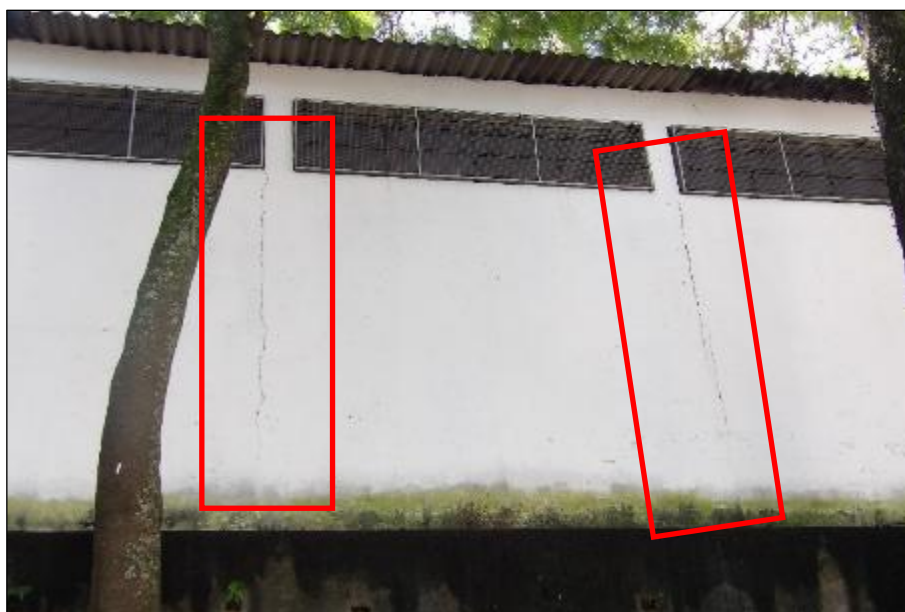
FOTO 93: Fissuras verticais na face externa da alvenaria.  
Mapeando pilar.

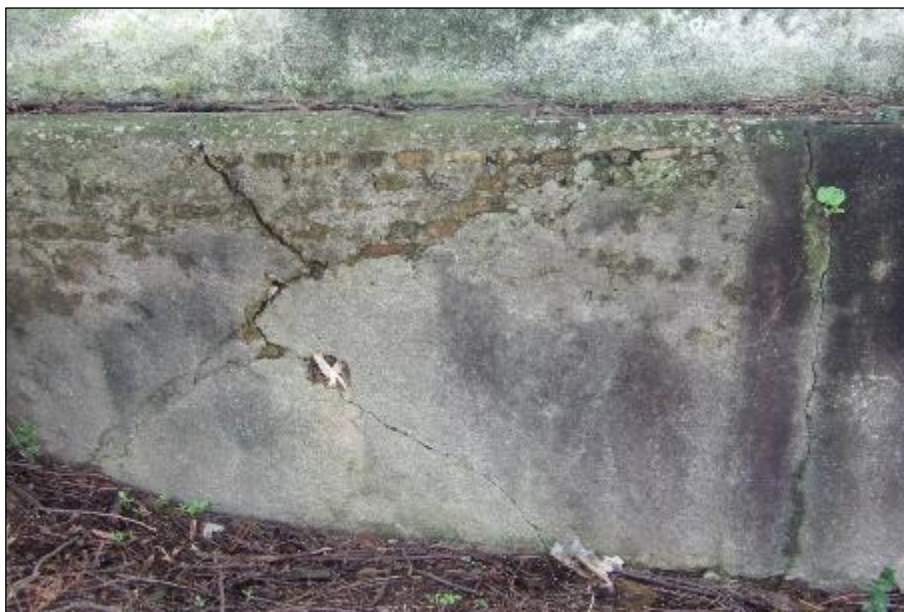
FOTO 94: Fissuras na face lateral da região de passeio.  
Deterioração dos materiais, principalmente dos blocos  
maciços que compõem a estrutura.

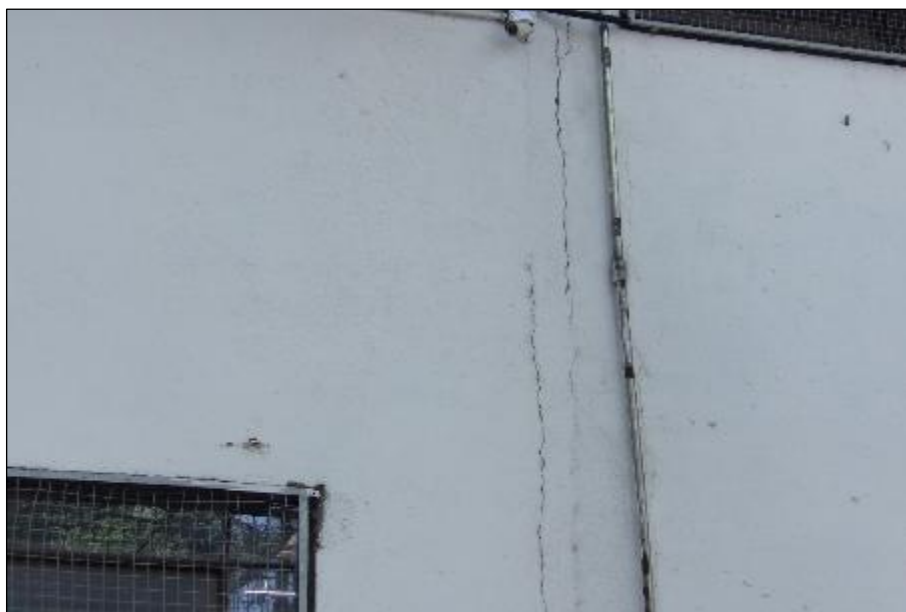
FOTO 95: Fissuras na face externa da alvenaria. Mapeando pilar.

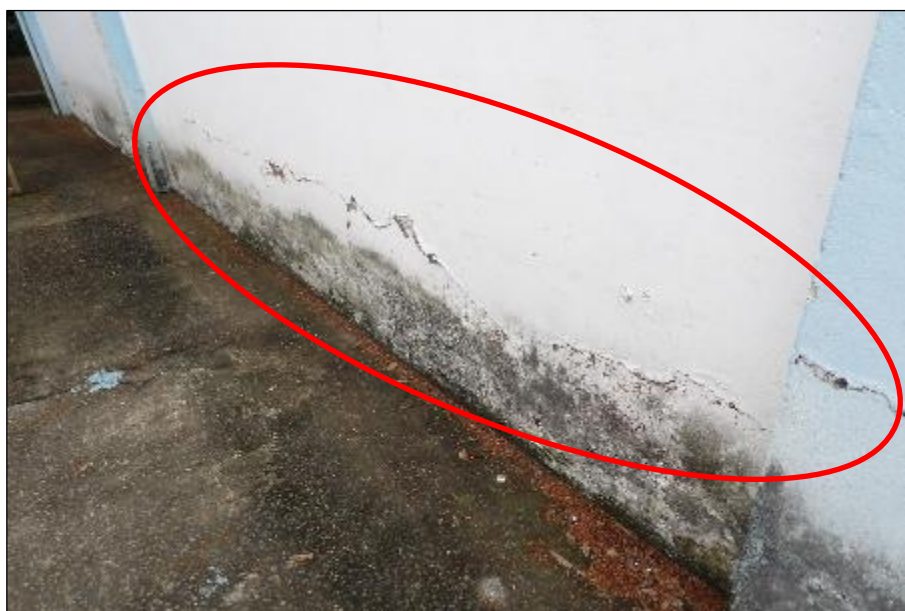
FOTO 97: Manchas de umidade na base da alvenaria. Nota-se fissura horizontal.

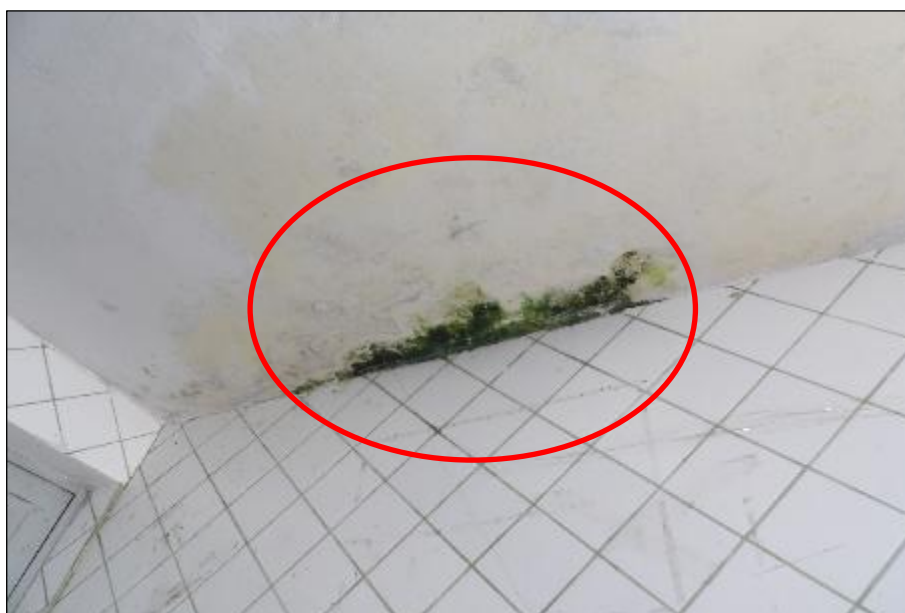
FOTO 98: Manchas de umidade na face inferior da laje, região de encontro entre a laje e a alvenaria.

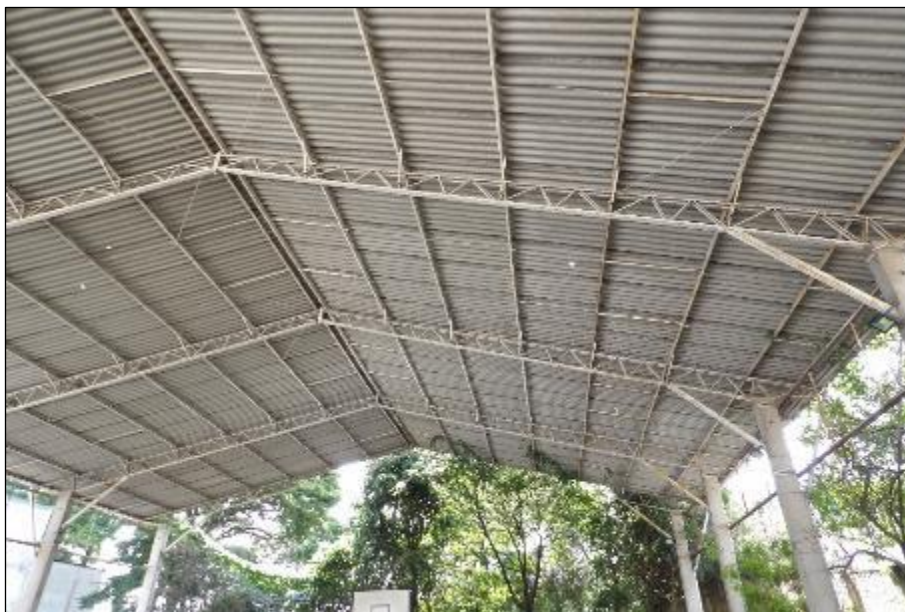
FOTO 99: Vista geral da quadra poliesportiva 03, corrosão nos perfis metálicos da estrutura de cobertura.

Com relação às quadras poliesportivas, constatou-se corrosão dos perfis metálicos da cobertura da quadra 03, além de telhas danificadas e presença de vegetação sobre a estrutura. Tais patologias devem ser tratadas em curto prazo, a fim de preservar a integridade da cobertura. Na quadra 02, identificaram-se fissuras e infiltrações na parede de contenção localizada abaixo da quadra, o que, aliado à configuração topográfica do terreno, sugere a possibilidade de a área ter sido executada sobre aterro.

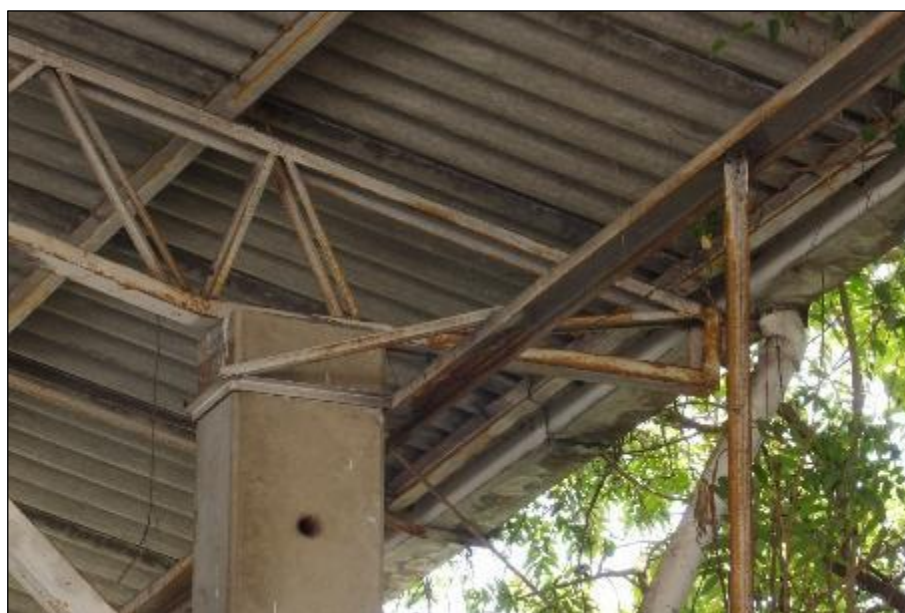
FOTO 100: Detalhe do processo corrosivo dos perfis metálicos da cobertura da quadra poliesportiva 03.

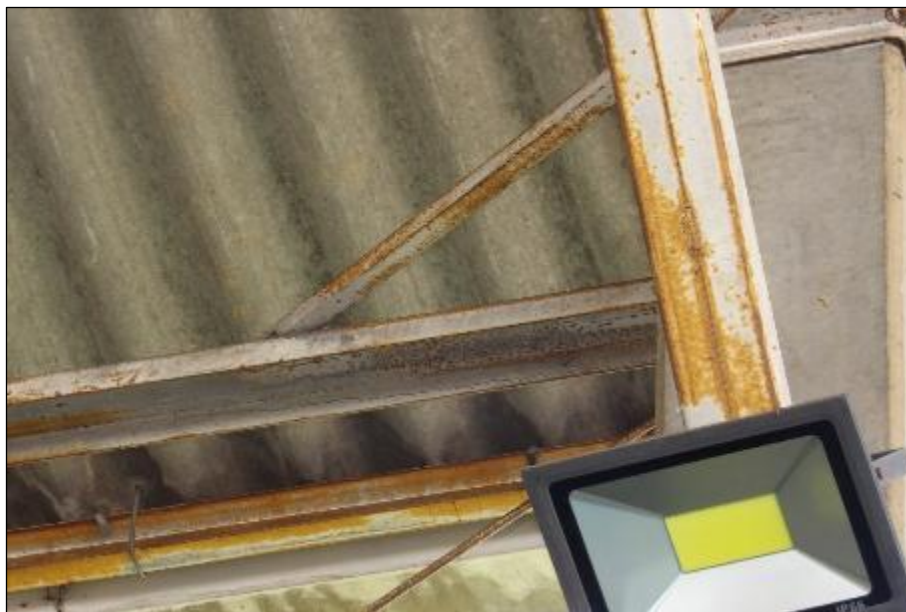
FOTO 101: Detalhe do processo corrosivo dos perfis metálicos da cobertura da quadra poliesportiva 03.

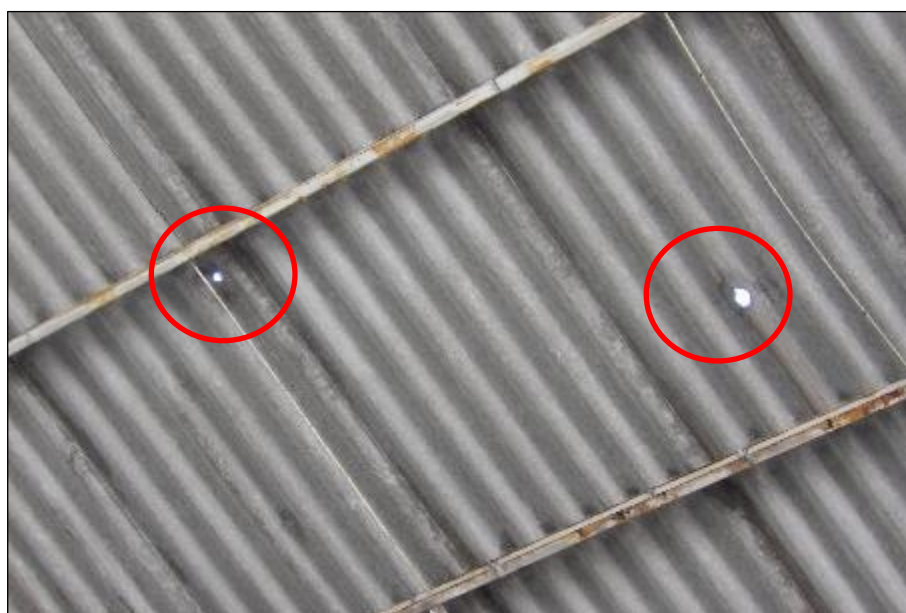
FOTO 102: Terças apresentando corrosão e telhas perfuradas.

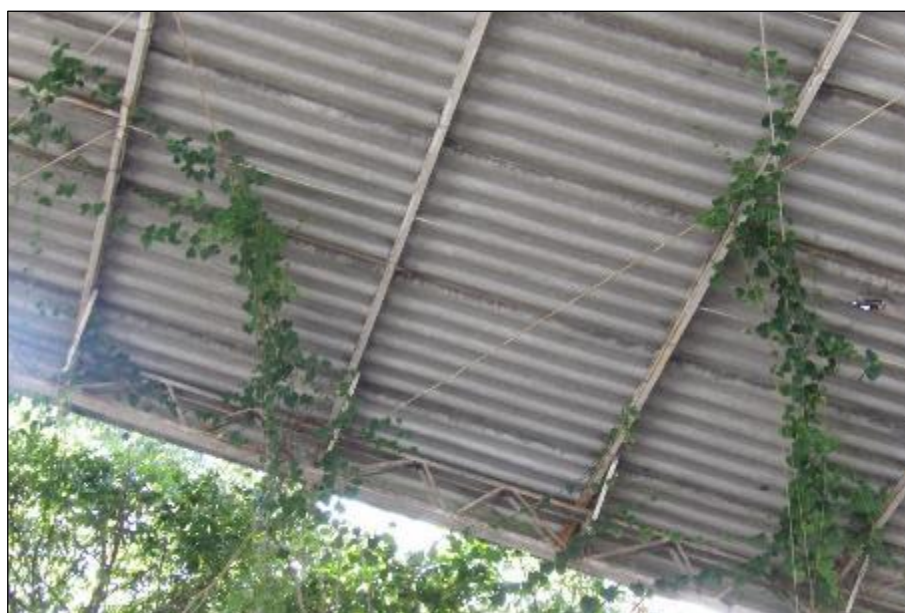
FOTO 104: Crescimento de vegetação na estrutura metálica da cobertura.

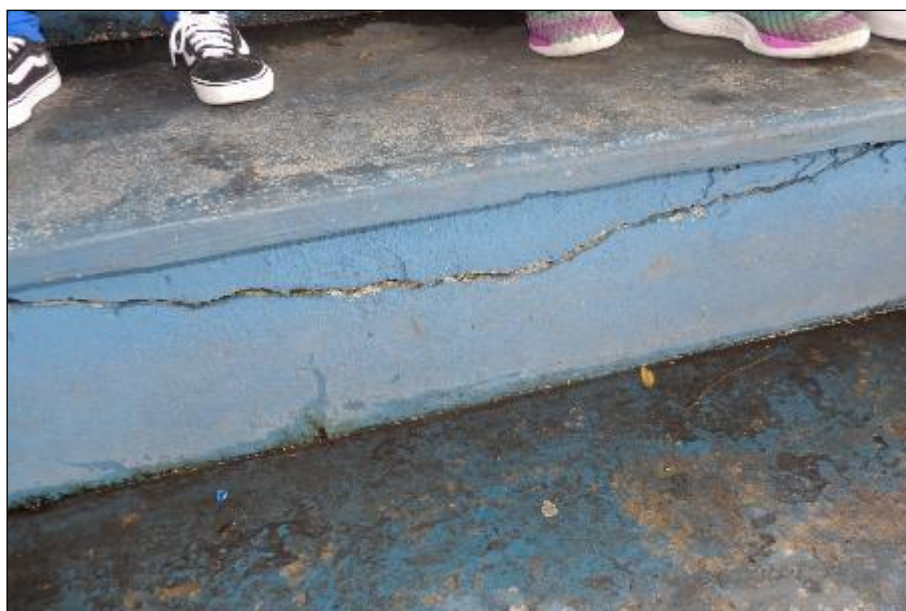
FOTO 106: Trincas na face frontal da arquibancada.

- n) Trincas na face frontal da arquibancada da quadra poliesportiva 03. (FOTOS 105 e 106)

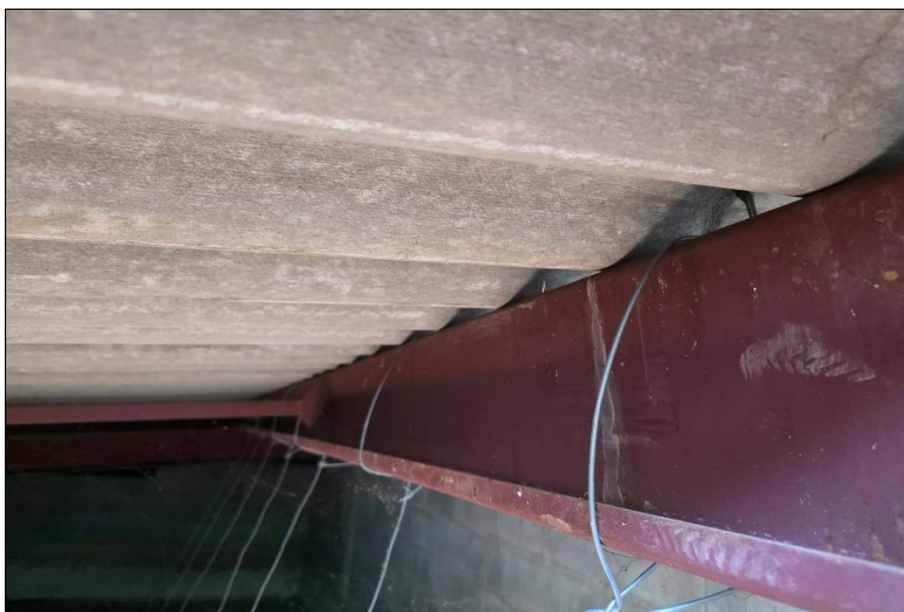
Com base na análise das imagens disponibilizadas, verifica-se que os perfis metálicos principais responsáveis pela sustentação da cobertura não apresentam sinais de corrosão, encontrando-se em bom estado de conservação.
