**ESCOLA:** EE ARTUR SEGURADO

**CÓDIGO:** 05.05.107

**PI:** 2023/01790

**ASSUNTO:** RELATÓRIO DE INSPEÇÃO E RECOMENDAÇÕES

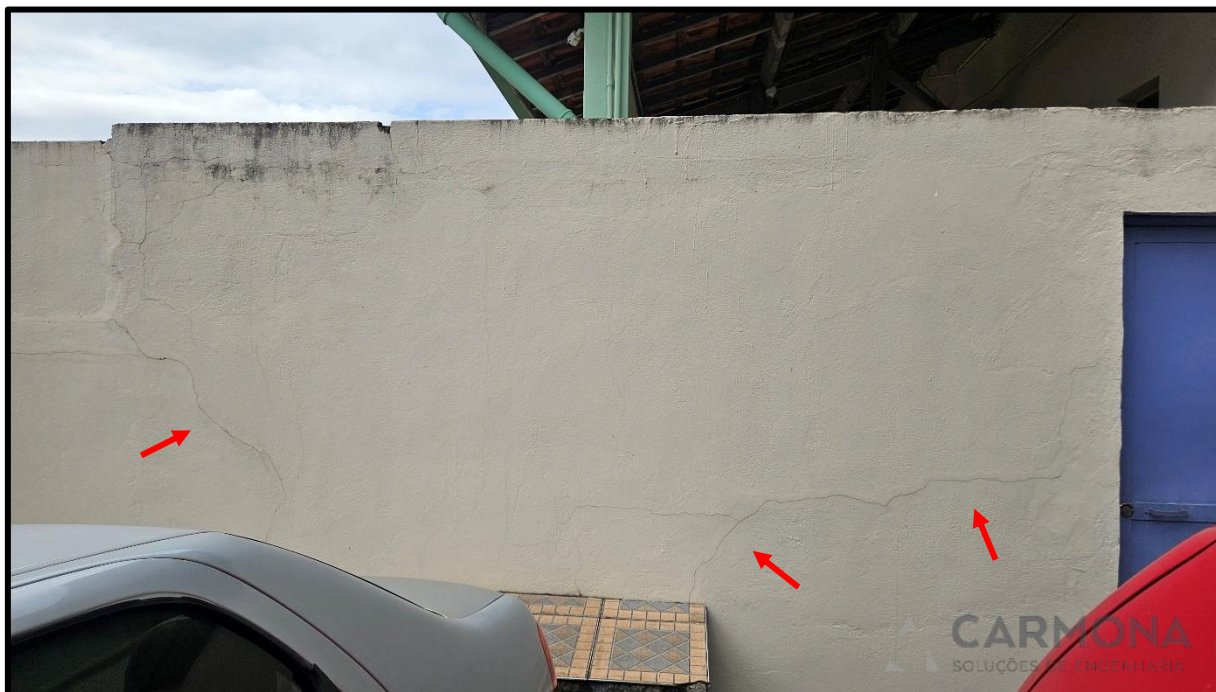
*Foto 1 – Fissuras em revestimento de muro de fechamento.*

- 6.1. Fissuras em revestimento do muro de fechamento (*Fotos 1 e 6*);
- 6.2. Deformação em piso externo (*Fotos 2 e 4*);
- 6.3. Fissuras em alvenaria (*Fotos 2 a 5, 10, 17 a 32, 36 e 39 a 41*);
- 6.4. Fissura em alvenaria (*Foto 7*);
- 6.5. Estrutura de madeira deteriorada ou danificada (*Fotos 8 e 9*);
- 6.6. Fissura em pilar (*Foto 11*);
- 6.7. Corrosão de elementos da estrutura metálica (*Fotos 13 e 14*);
- 6.8. Reparo realizado com qualidade questionável em fissura (*Fotos 15 e 16*);
- 6.9. Fissura em laje (*Foto 37*);
- 6.10. Dano em calha (*Foto 12*) – *Não estrutural*;
- 6.11. Danos em revestimento (*Fotos 33 a 35 e 38*) – *Não estrutural*;
- 6.12. Manchas de umidade e/ou presença de vegetação aderida a elemento (*Fotos 12, 18, 33 a 35, 38 e 40*) – *Não estrutural*.

- 7.1. Para o item 6.1 – Fissuras em muro de fechamento: As anomalias são decorrentes da presença de raízes dos espécimes arbóreos existentes na área, sendo uma condição recorrente devido ao crescimento natural desses elementos sendo recomendado a avaliação por consultor especializado (engenheiro agrônomo).  
Recomenda-se a colmatação das fissuras com argamassa à base de cimento. Estimativa\* de 12 m.

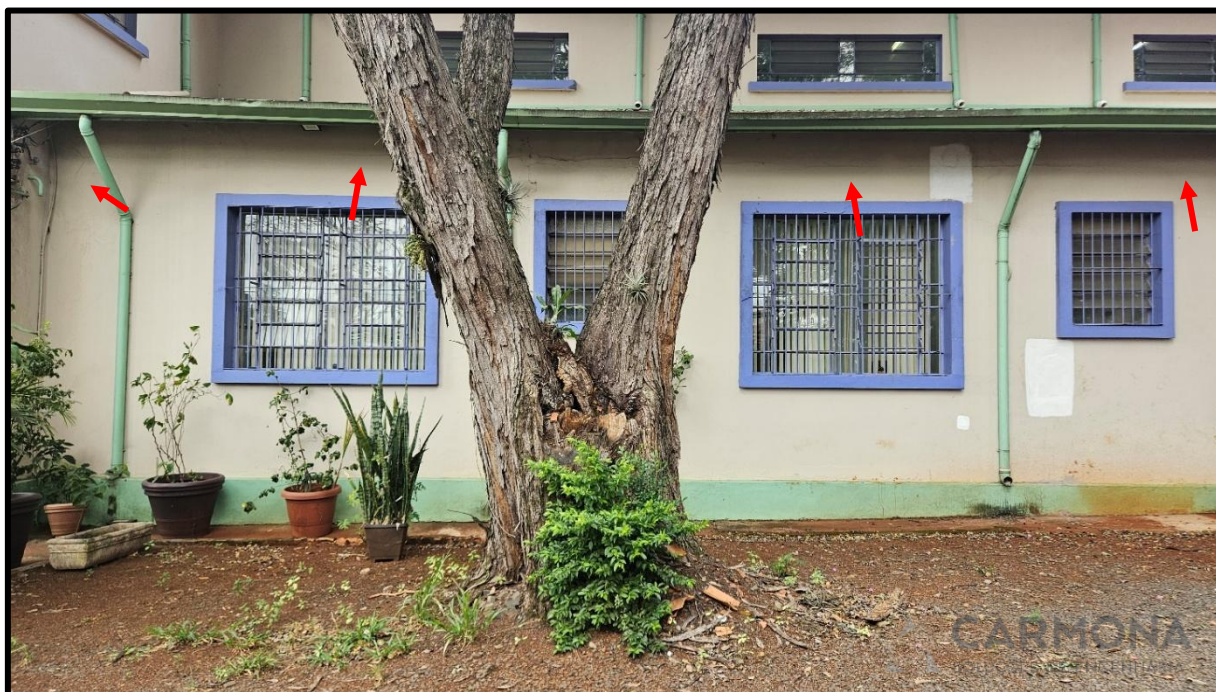
*Foto 2 – Fissuras em alvenaria e deformação em piso externo.*

- 7.2. Para o item 6.2 – Deformação em piso externo: As anomalias são decorrentes da deficiência no sistema de água pluvial e da presença de raízes dos espécimes arbóreos existentes na área, sendo recomendado a avaliação por consultores especializados (engenheiros agrônomo e hidráulico).  
Após a realização dos tratamentos propostos pelos consultores, recomenda-se a reconstrução do piso dilatado da edificação, conforme Fichas de Serviços S10.08 e S12.06. Estimativa\* de 30 m para a junta e de 40 m<sup>2</sup> para o piso.

- 7.3. Para os itens 6.3 e 6.8 – Fissuras em alvenaria e reparos realizados com qualidade questionável em fissuras: A FDE realizou prospecções com o objetivo de identificar a concepção estrutural da edificação, bem como os elementos existentes na região das manifestações, considerando a indisponibilidade dos

As anomalias podem estar relacionadas a infiltrações no sistema hidrossanitário dos sanitários, à deficiência no sistema de drenagem de águas pluviais e à ação de raízes de árvores existentes na área externa.

Recomenda-se a avaliação por consultores especializados (engenheiros agrônomo e hidráulico), além da inspeção e manutenção no sistema hidrossanitário afim de identificar e sanar possíveis infiltrações.

Dessa forma, após a realização dos tratamentos propostos pelos consultores, recomenda-se o tratamento conforme Anexo 02. Estimativa\* de 142 m.

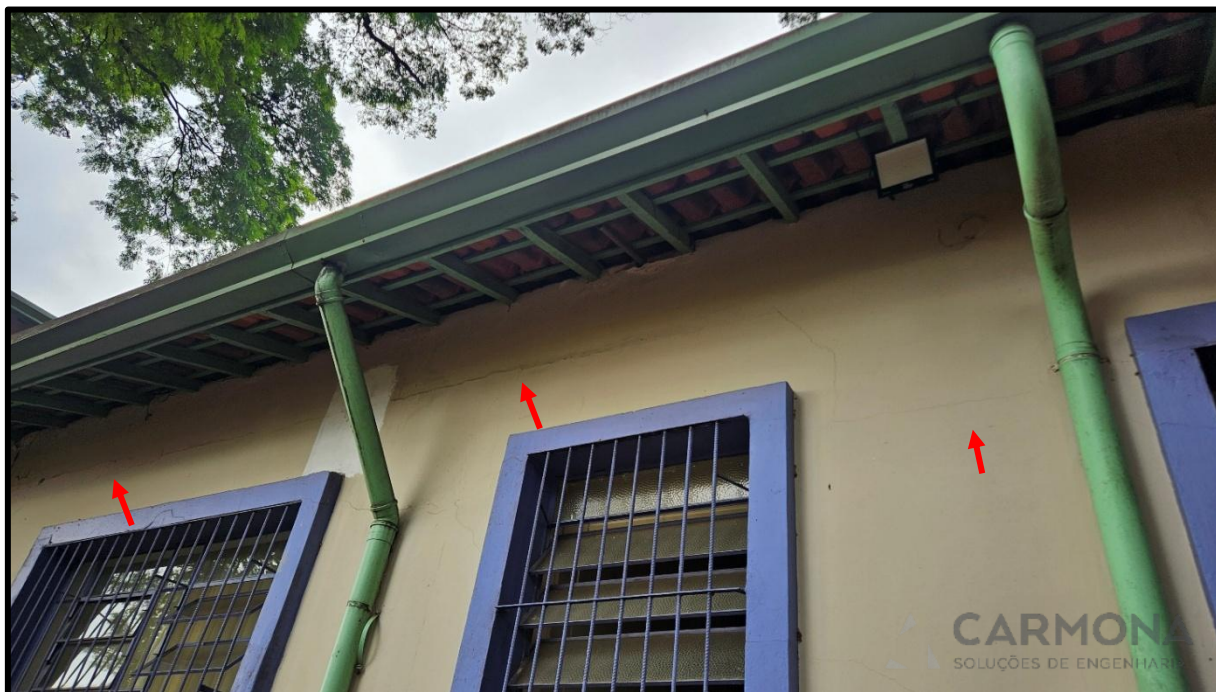
*Foto 3 – Fissuras em alvenaria.*

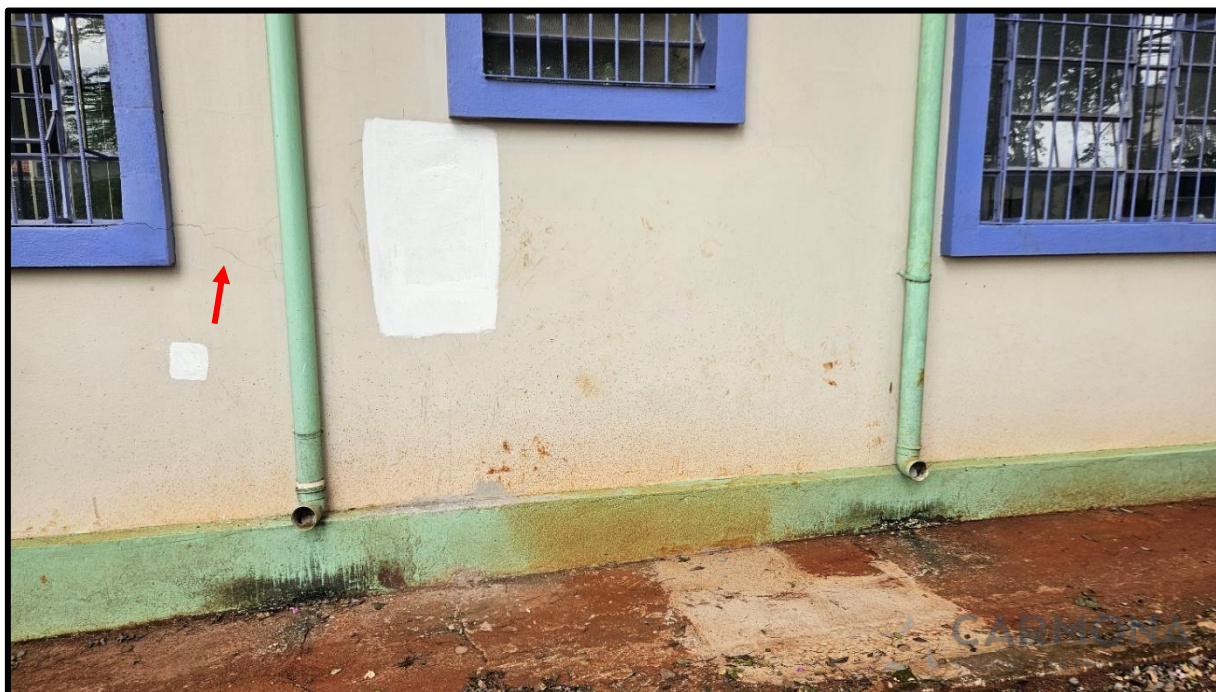
*Foto 4 – Fissuras em alvenaria e deformação em piso externo.*

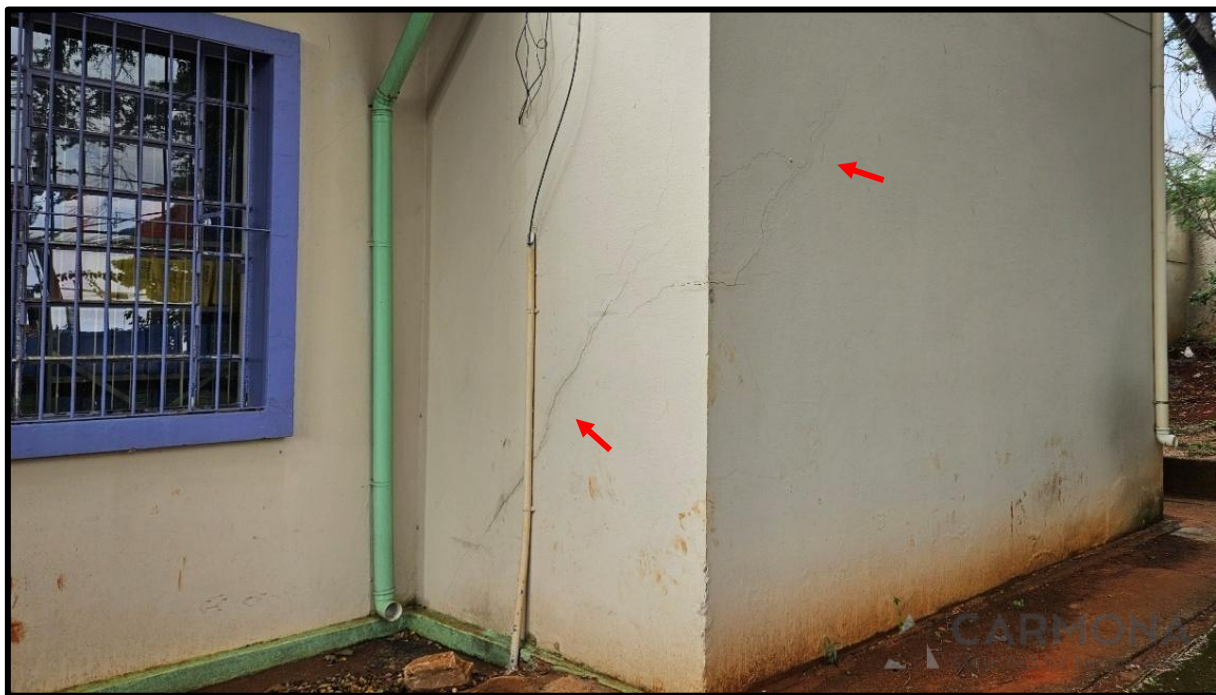
*Foto 5 – Fissuras em alvenarias.*

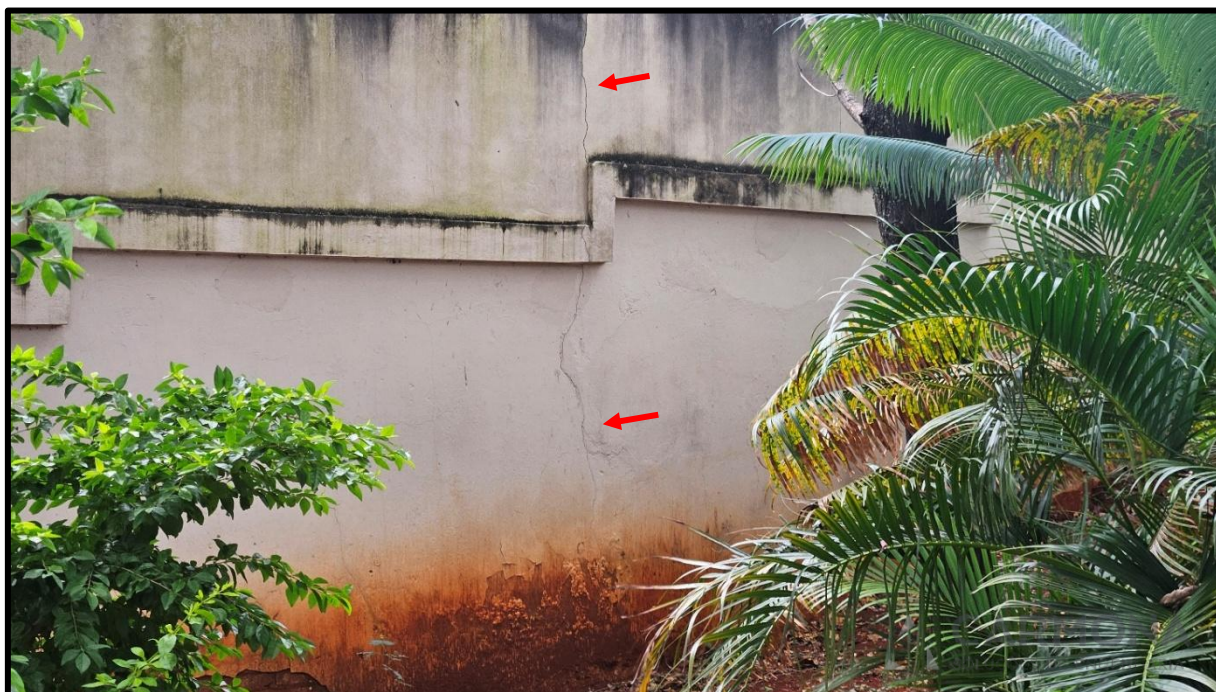
*Foto 6 – Fissura em muro de fechamento.*

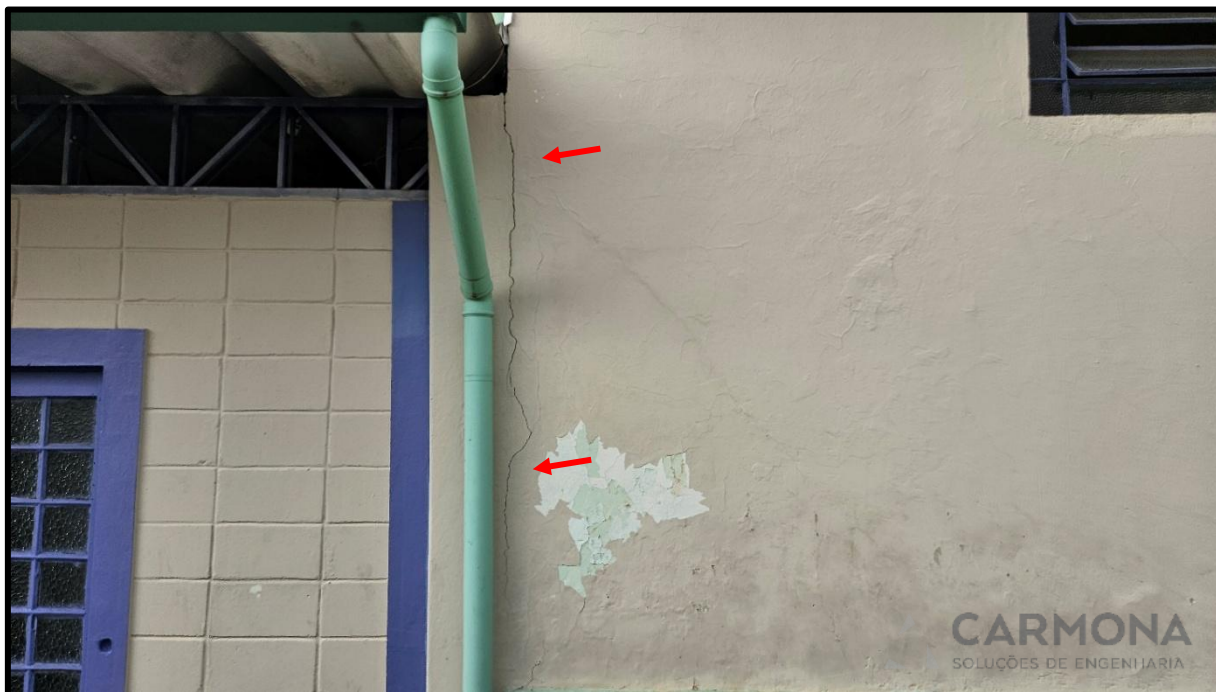
*Foto 7 – Fissura em alvenaria.*

- 7.4. Para o item 6.4 – Fissura em alvenaria: Recomenda-se a execução de junta de dilatação, conforme Ficha de Serviço S10.08. Estimativa\* de 4 m.
- 7.5. Para o item 6.5 – Estrutura de madeira deteriorada ou danificada: Recomenda-se a substituição por novas peças de mesmas características, conforme Ficha de Serviços G1. Estimativa\* de 2 testeiras de 8 m cada e 1 terça de 3 m.
- 7.6. Para o item 6.6 – Fissura em pilar: Recomenda-se realizar reparo localizado conforme indicado nos Anexos 03 ou 04. Estimativa\* de 1 m<sup>2</sup>.

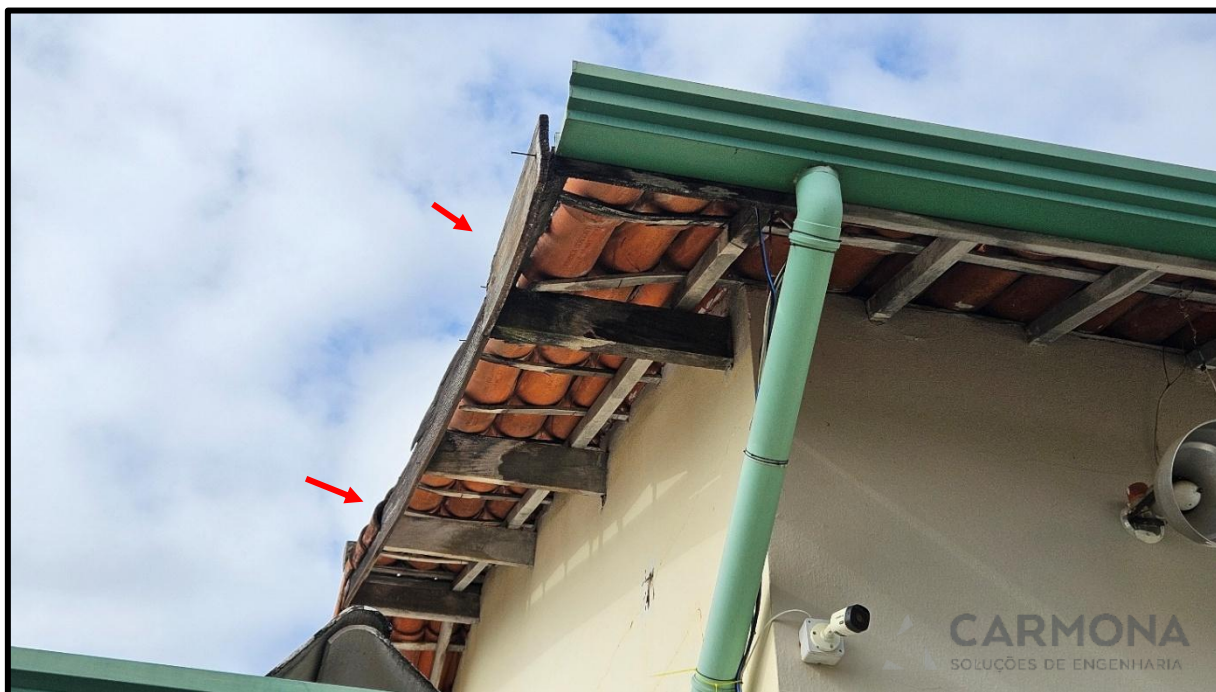
*Foto 8 – Testeira em madeira deteriorada.*

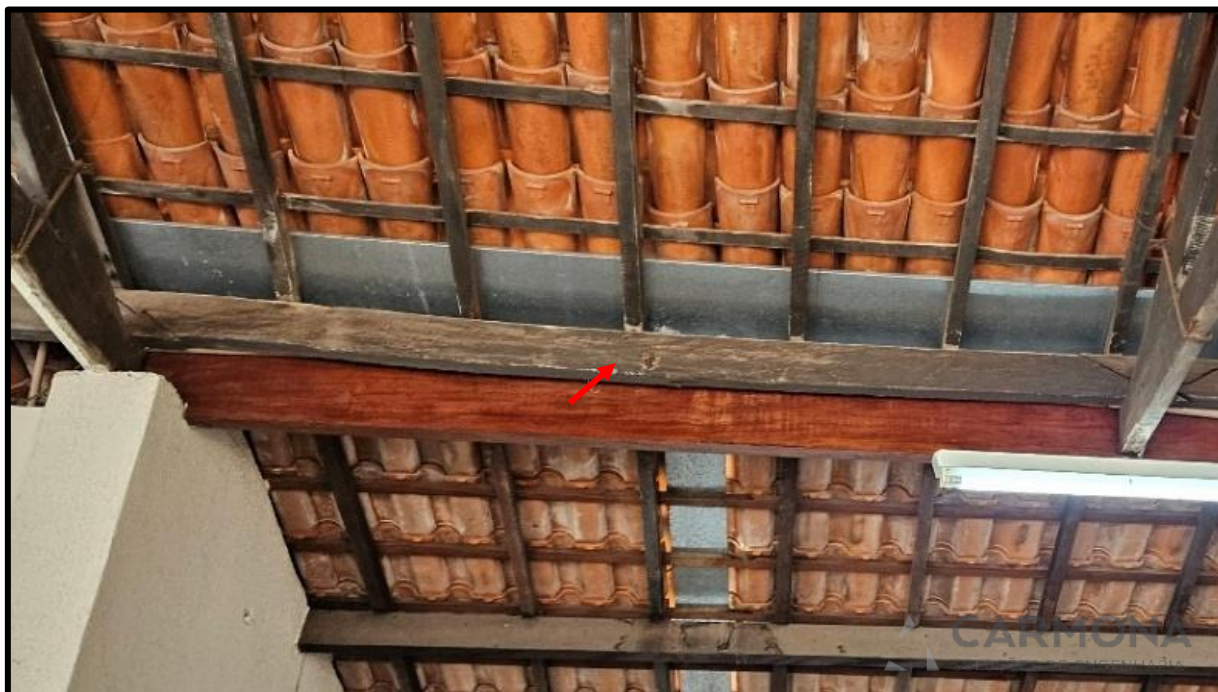
*Foto 9 – Dano em terça da cobertura do refeitório/pátio coberto.*

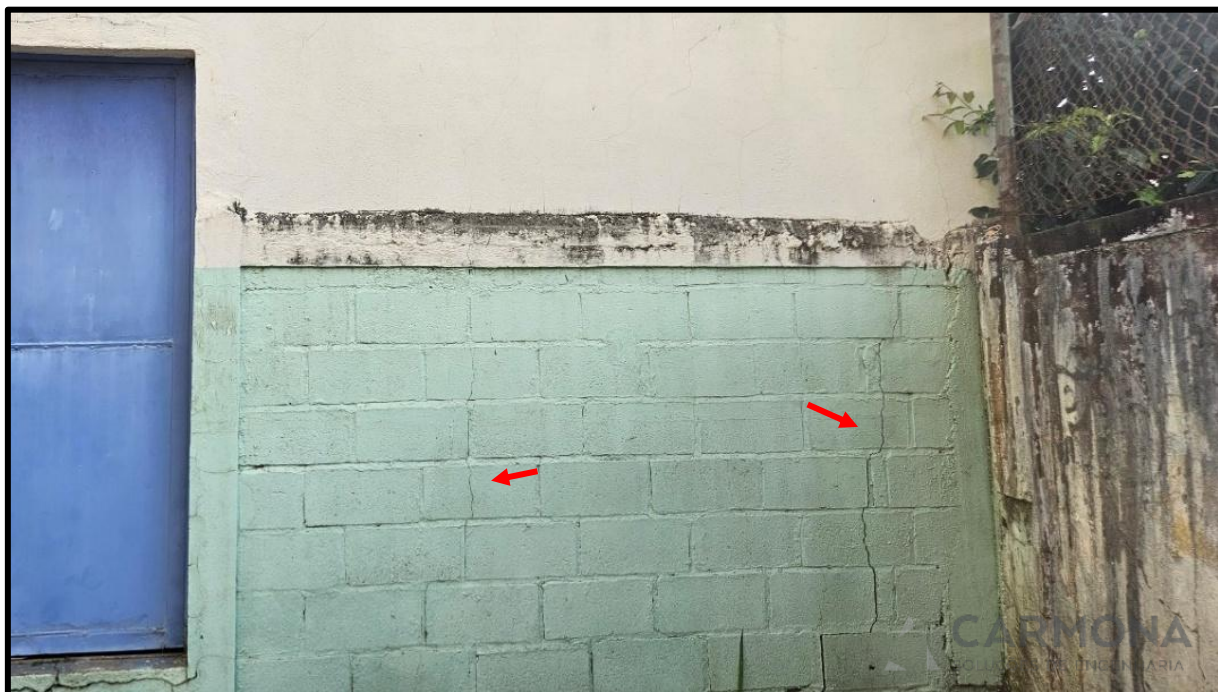
*Foto 10 – Fissura em alvenaria.*

Para a Foto 10, recomenda-se a colmatação da fissura com argamassa à base de cimento. Estimativa\* de 2 m

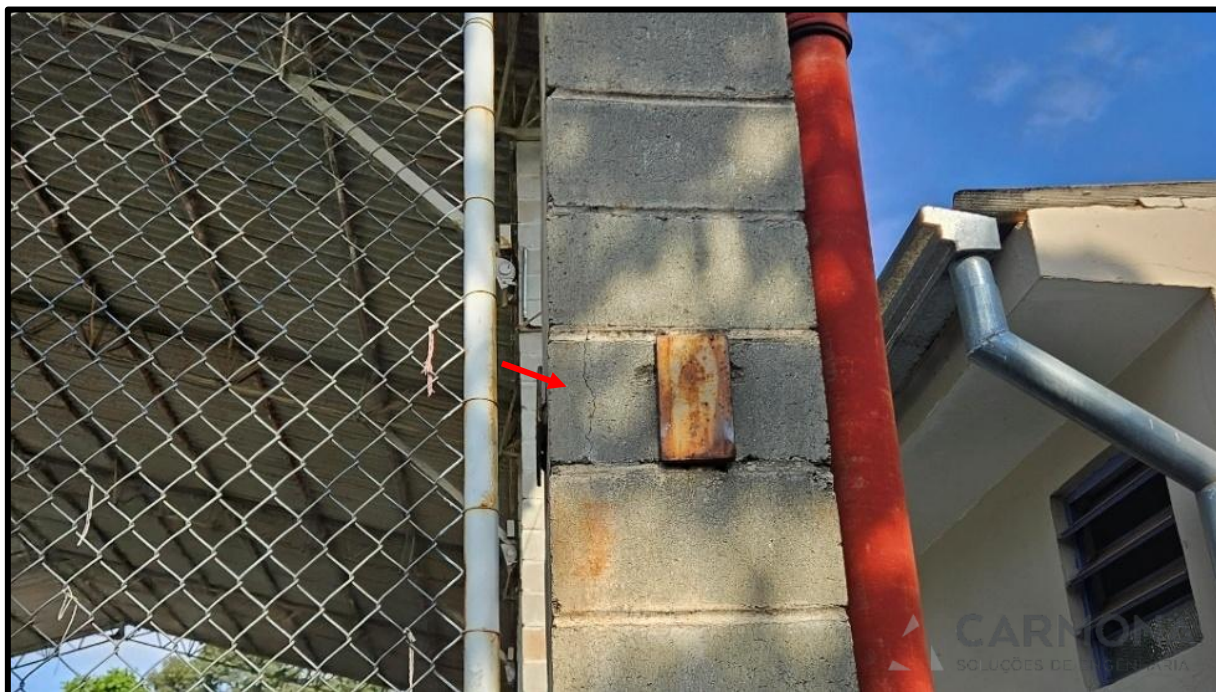
*Foto 11 – Fissura em pilar da quadra.*

Para complemento de armaduras longitudinais, consultar o Anexo 05.

Para complemento de estribos, consultar o Anexo 06.

Para ancoragem de armaduras, consultar o Anexo 07.

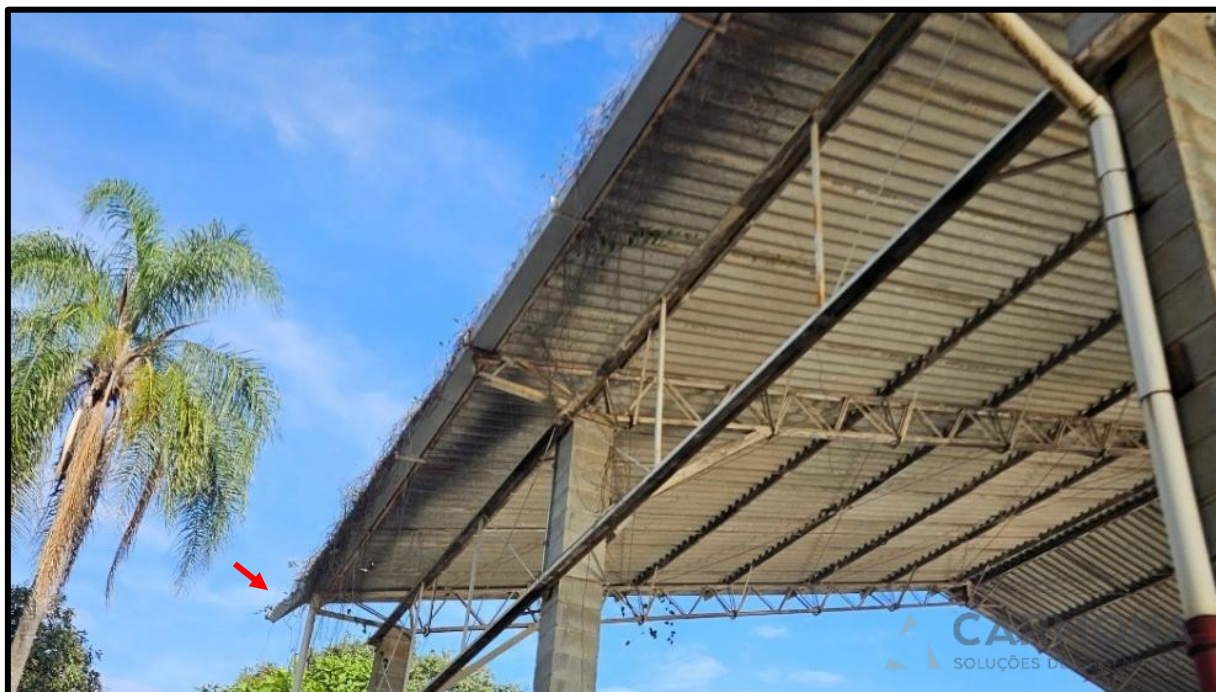
*Foto 12 – Dano e presença de vegetação em calha da quadra.*

- 7.9. Para os itens 6.10, 6.11 e 6.12 – Danos em calha e revestimento, manchas de umidade e/ou presença de vegetação: Recomenda-se a retirada de toda a vegetação, realização de inspeção e manutenção das coberturas e sistema de captação de águas pluviais, bem como do sistema de drenagem e caixas d'água, com o objetivo de identificar, sanar e prevenir novas infiltrações. Tais condições contribuem para o surgimento e agravamento de anomalias, além de acelerarem o processo de deterioração da edificação.

Após a limpeza e correção das origens das infiltrações, recomenda-se verificar a necessidade de colmatar ou realizar reparos localizados conforme indicado nos Anexos 03 e 04.

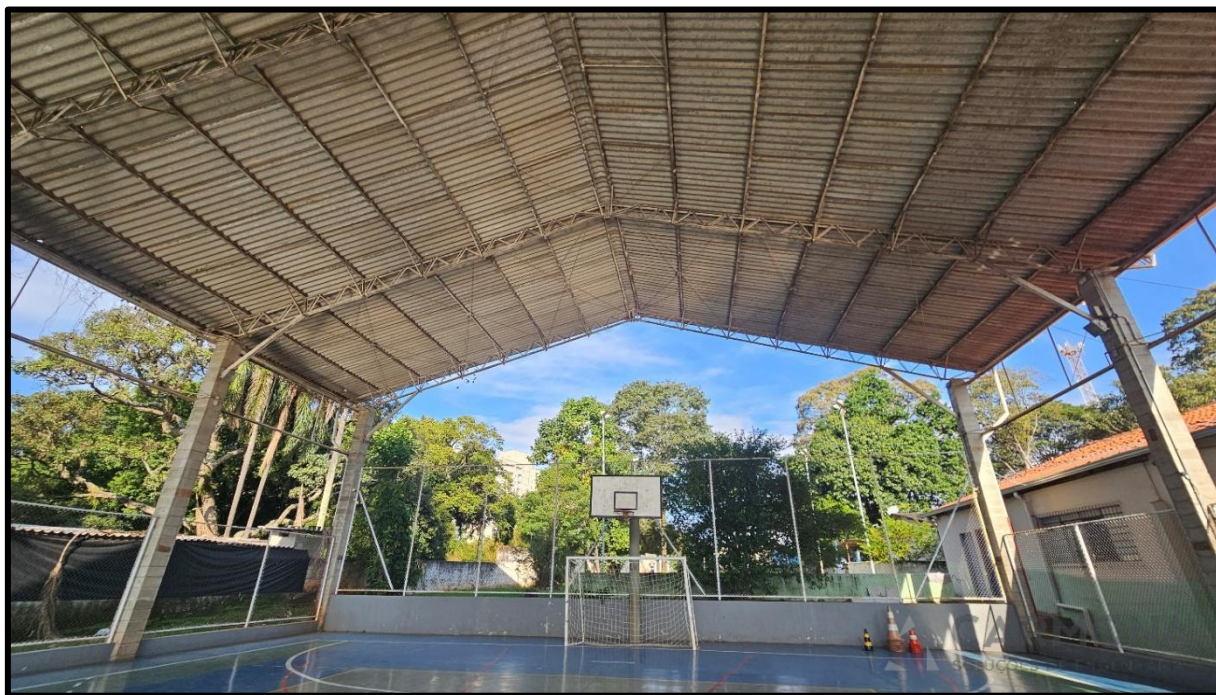
*Foto 13 - Corrosão de elementos da estrutura metálica da quadra.*

- 7.7. Para o item 6.7 – Corrosão de elementos da estrutura metálica: Recomenda-se o tratamento de toda a estrutura metálica, conforme Ficha de Serviços S14 e Anexo 08. Estimativa\* de 790 m<sup>2</sup>.
- 7.8. Para o item 6.9 – Fissuras em laje: Recomenda-se a remoção do revestimento para verificar se a fissura está localizada no elemento estrutural. Caso positivo, deve-se realizar a aplicação de injeção na fissura, conforme Anexo 09. Estimativa\* de 1,5 m.

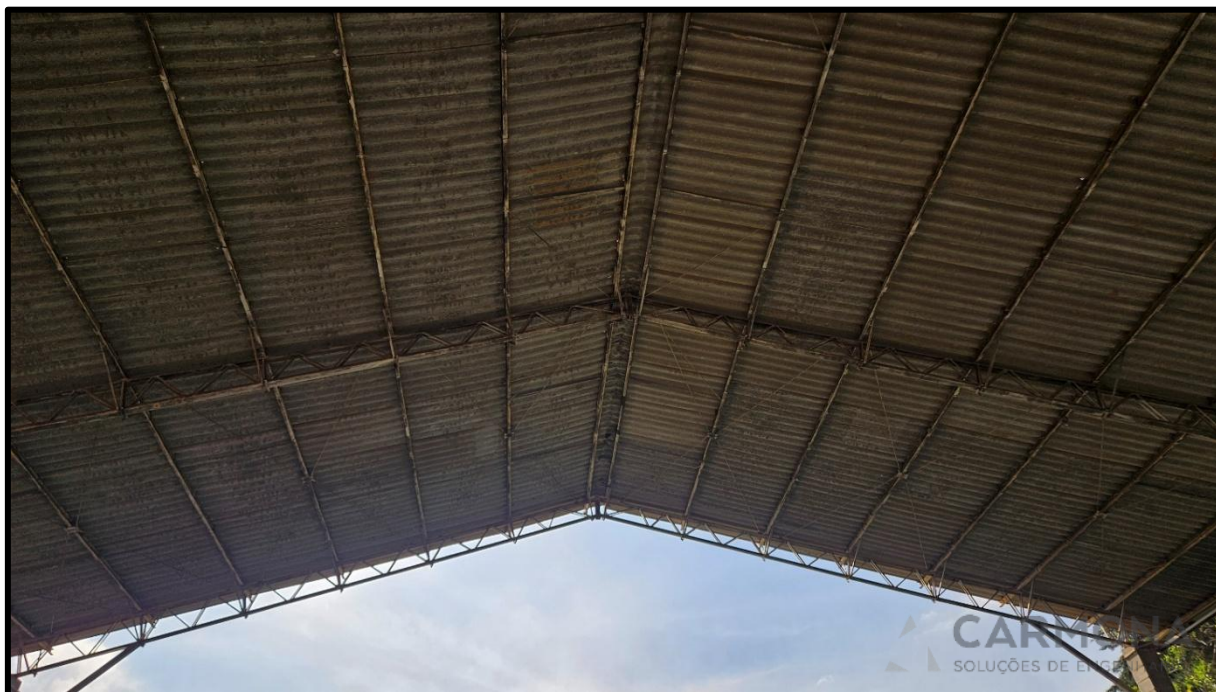
*Foto 14 – Corrosão de elementos da estrutura metálica da quadra.*

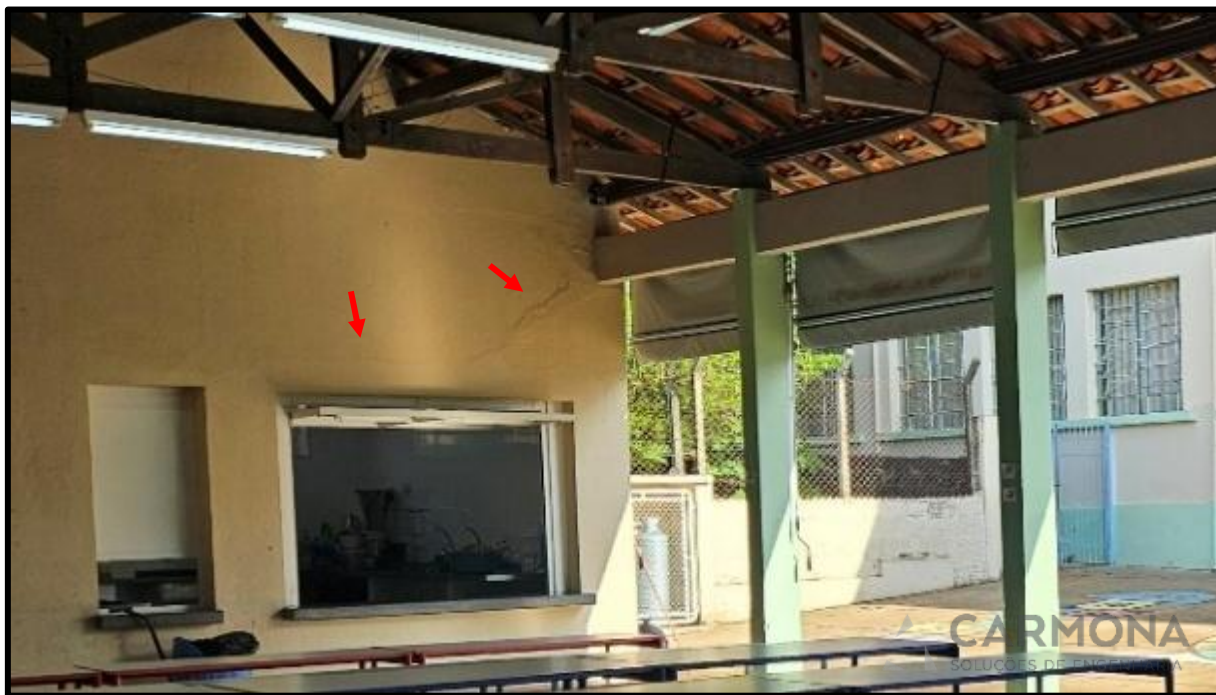
*Foto 15 – Reparo realizado com qualidade questionável em fissuras.*

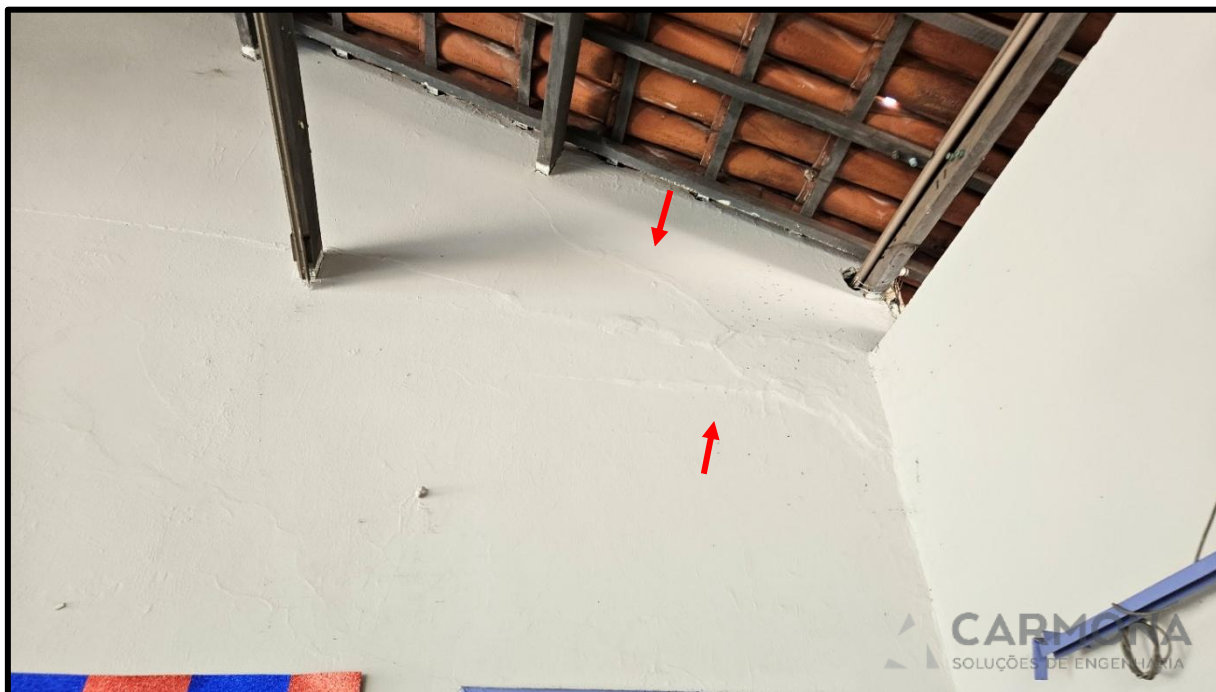
*Foto 16 – Reparo realizado com qualidade questionável em fissuras.*

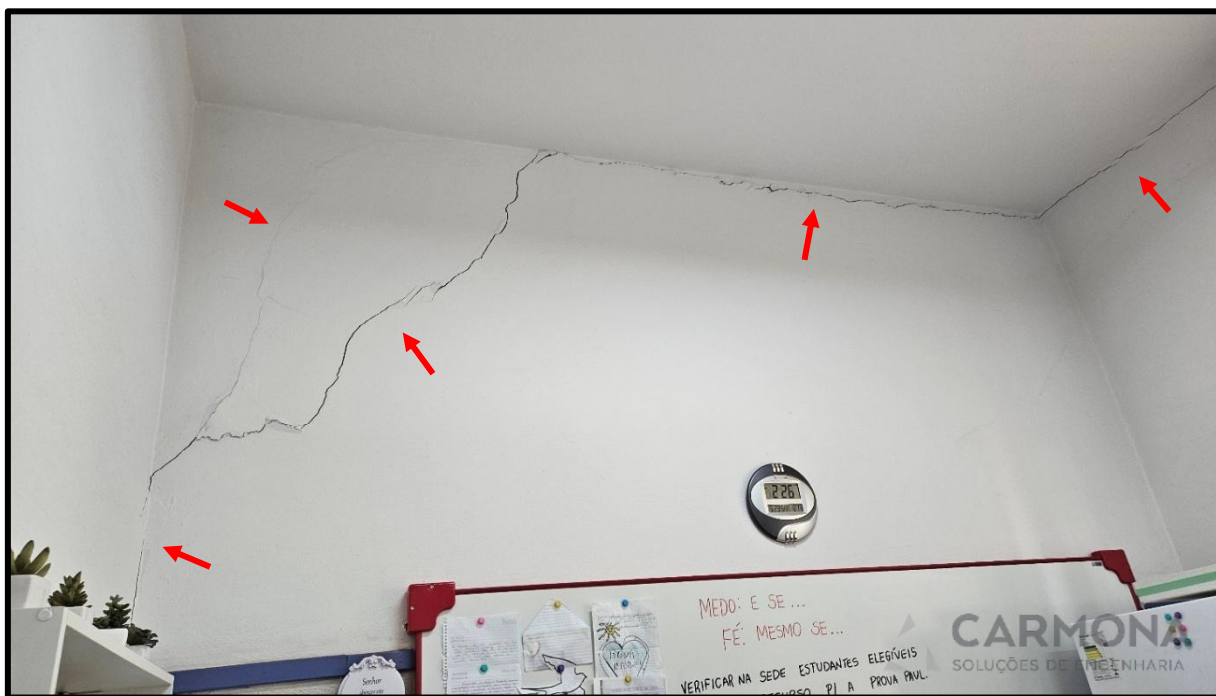
*Foto 17 – Fissuras em alvenarias da diretoria.*

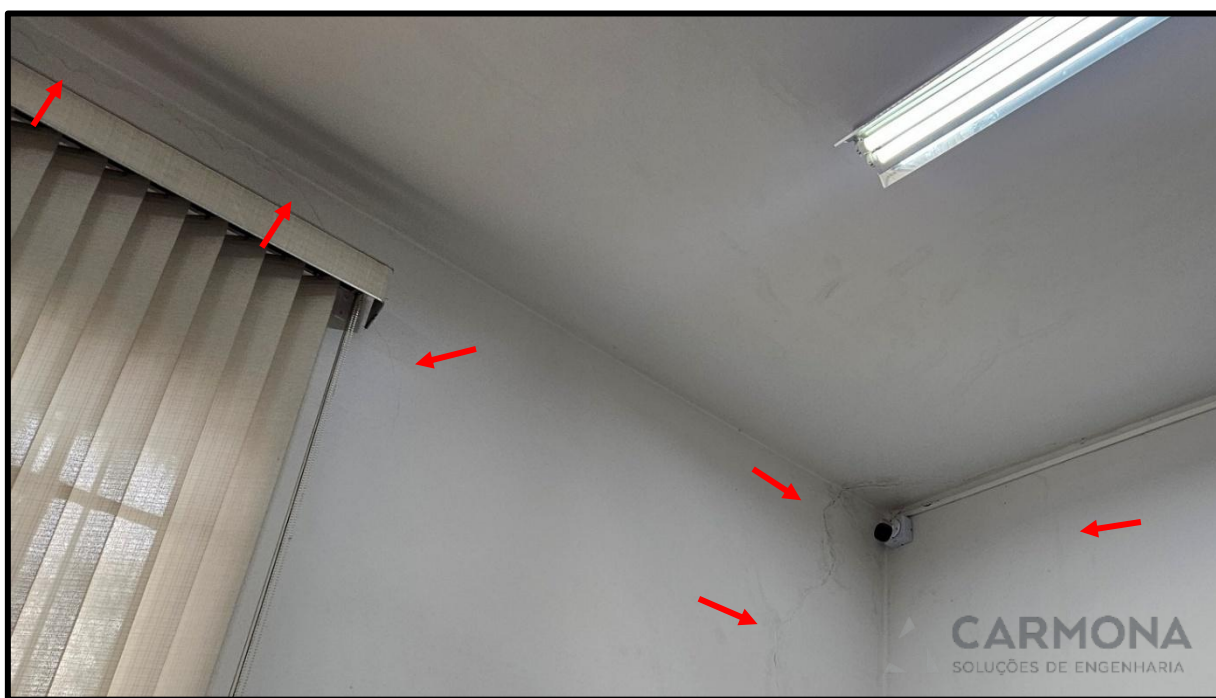
*Foto 18 – Fissuras em alvenarias da diretoria e manchas de umidade na laje.*

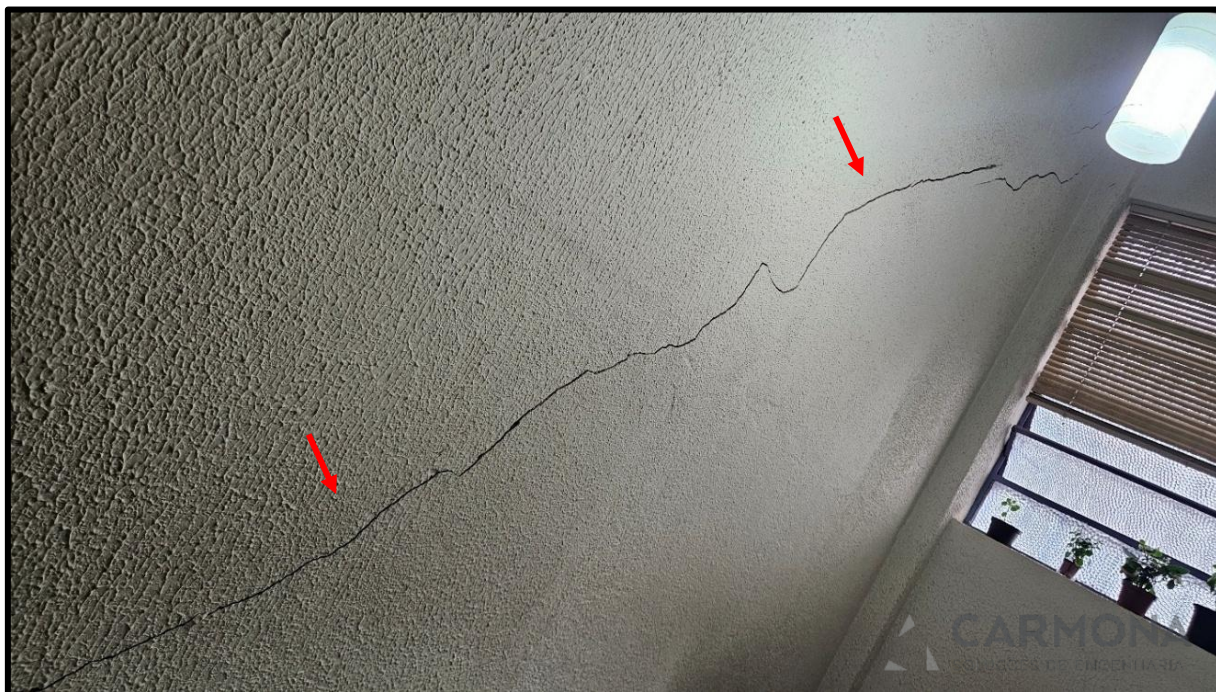
*Foto 19 – Fissuras em alvenaria do sanitário feminino.*

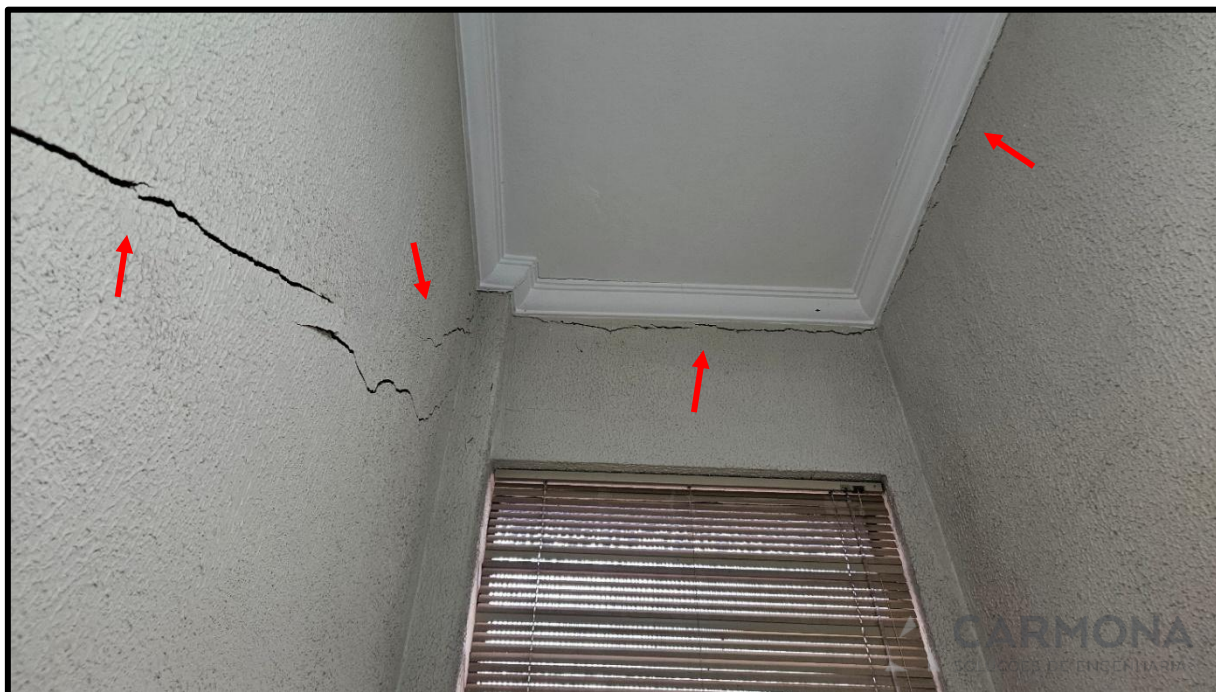
*Foto 20 – Fissuras em alvenarias do sanitário feminino.*

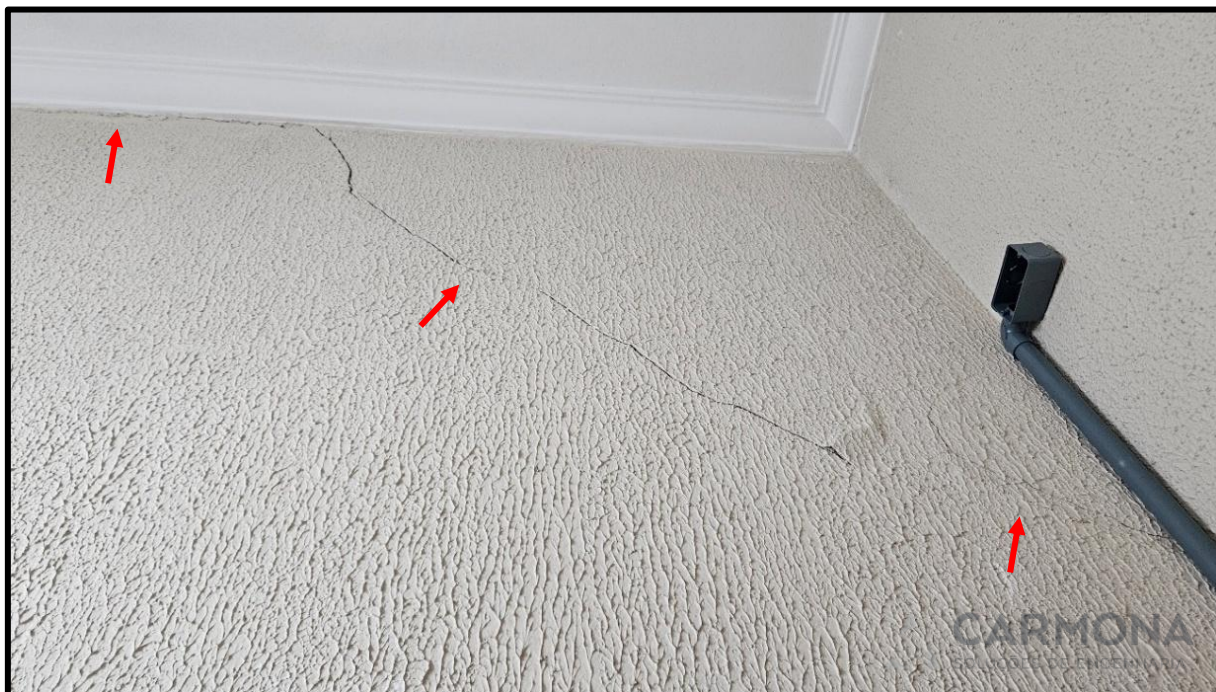
*Foto 21 – Fissuras em alvenaria do sanitário feminino.*

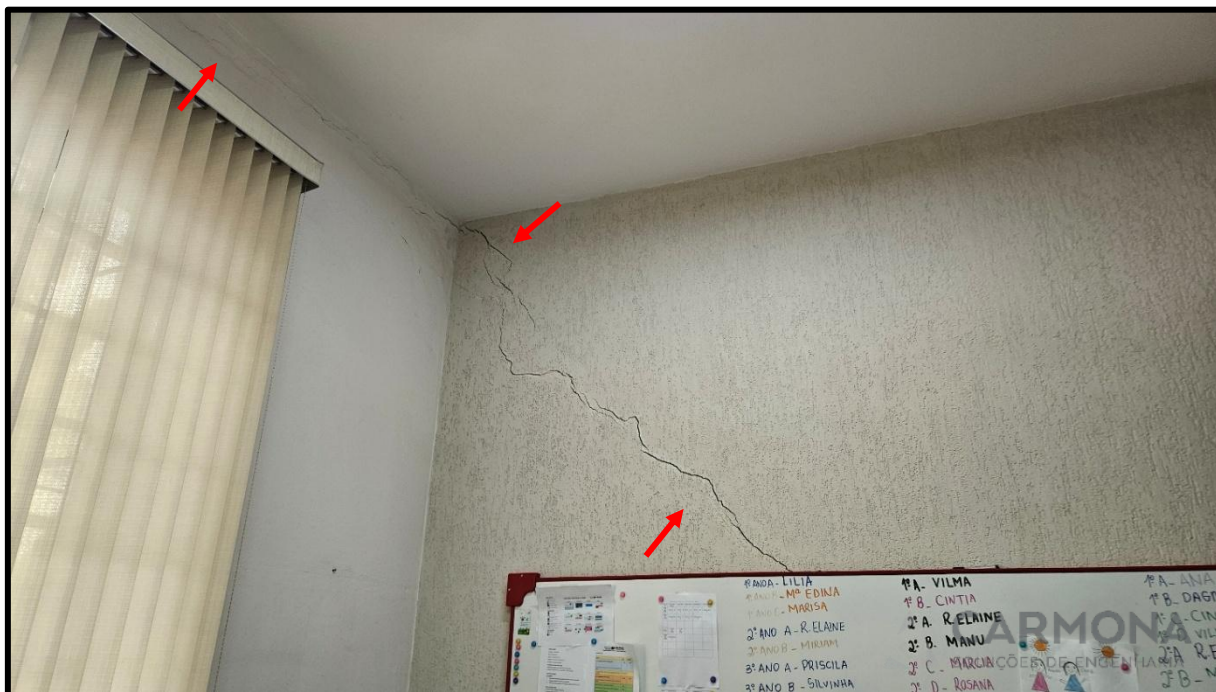
*Foto 22 – Fissuras em alvenarias da vice diretoria.*

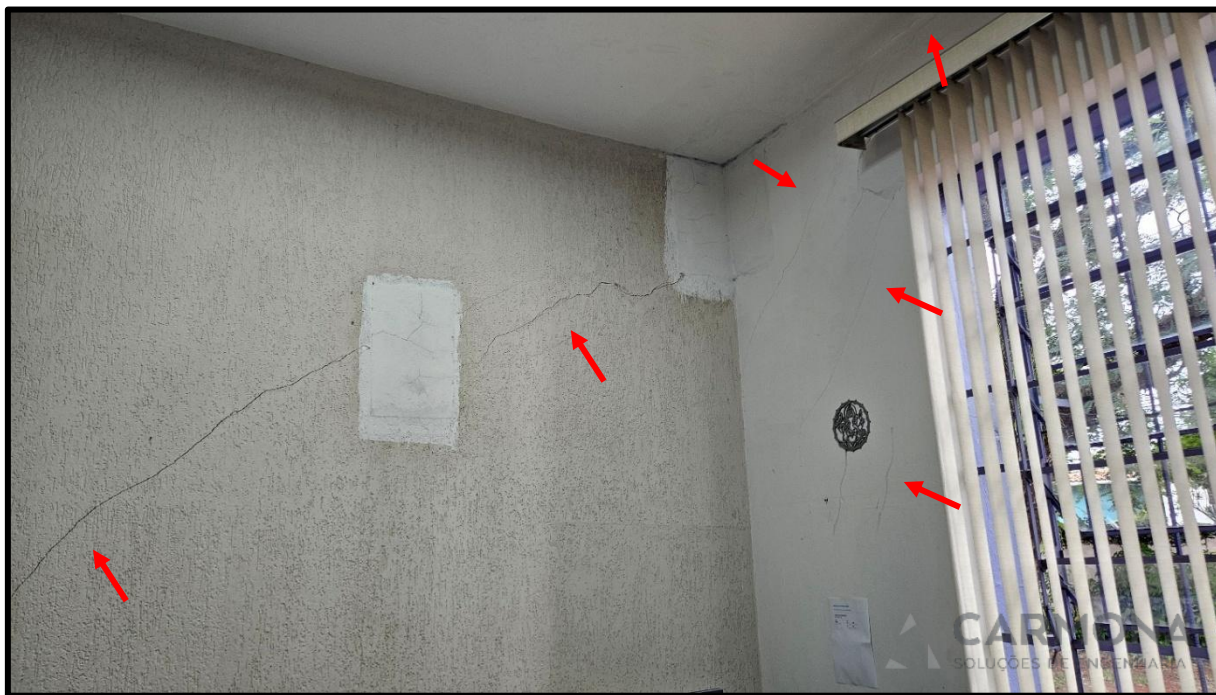
*Foto 23 – Fissuras em alvenarias da vice diretoria.*

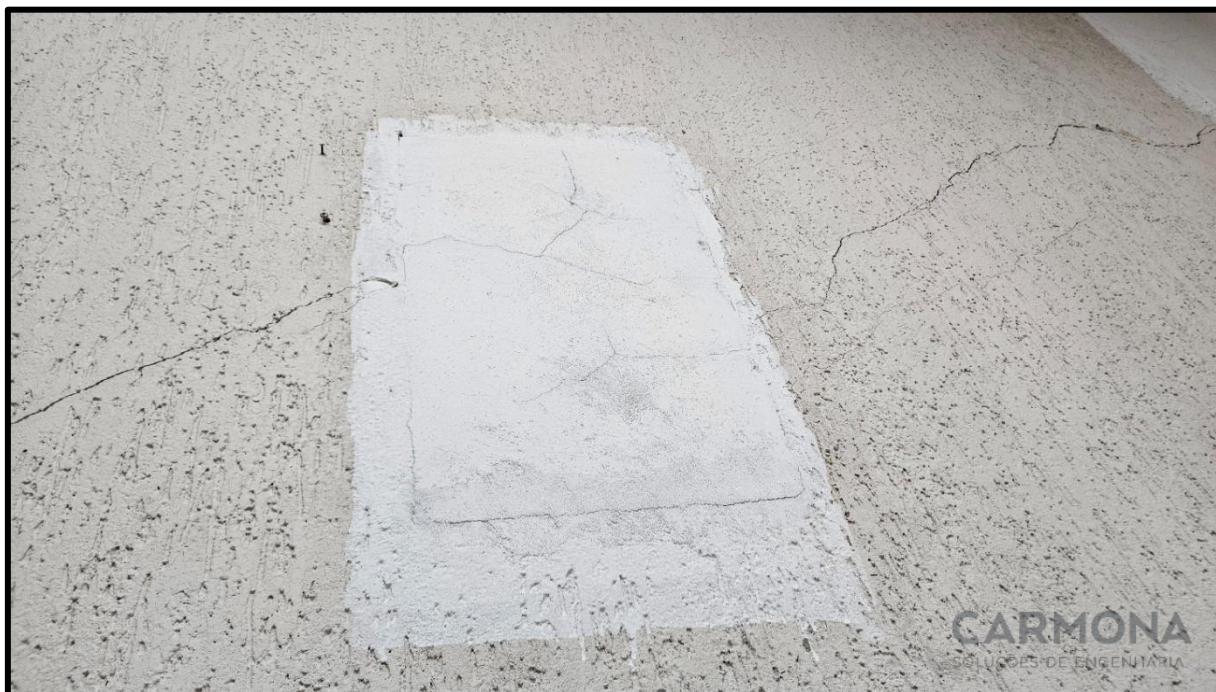
*Foto 24 – Detalhe da foto anterior.*

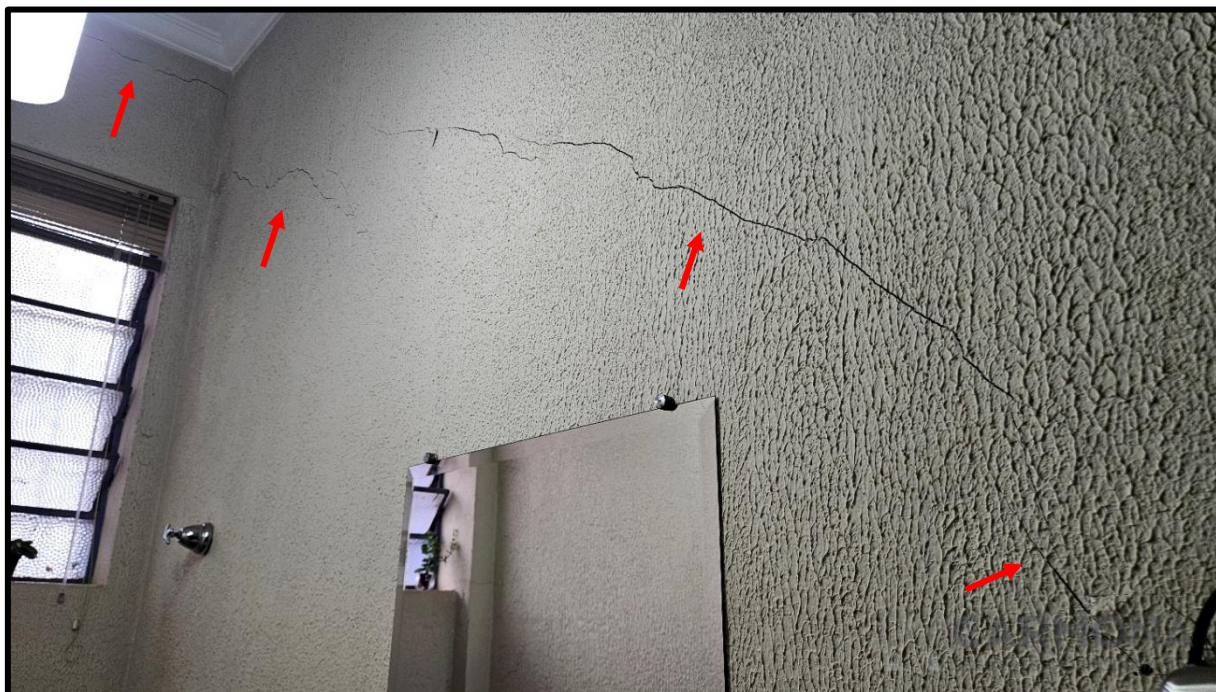
*Foto 25 – Fissuras em alvenarias do sanitário masculino.*
