**ESCOLA:** EE ARTUR SEGURADO

**CÓDIGO:** 05.05.107

**PI:** 2023/01790

**ASSUNTO:** RELATÓRIO DE INSPEÇÃO E RECOMENDAÇÕES

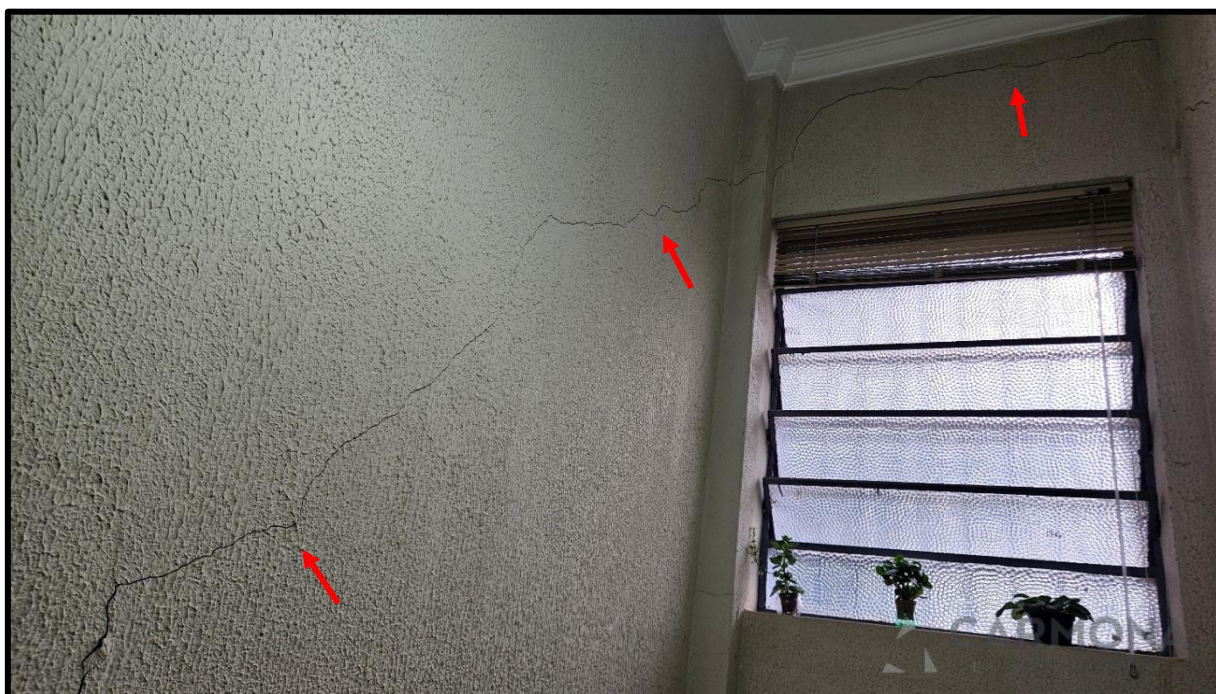
*Foto 26 – Fissuras em alvenarias do sanitário masculino.*

As anomalias podem estar relacionadas a infiltrações no sistema hidrossanitário dos sanitários, à deficiência no sistema de drenagem de águas pluviais e à ação de raízes de árvores existentes na área externa.

Recomenda-se a avaliação por consultores especializados (engenheiros agrônomo e hidráulico), além da inspeção e manutenção no sistema hidrossanitário afim de identificar e sanar possíveis infiltrações.

Dessa forma, após a realização dos tratamentos propostos pelos consultores, recomenda-se o tratamento conforme Anexo 02. Estimativa\* de 142 m.

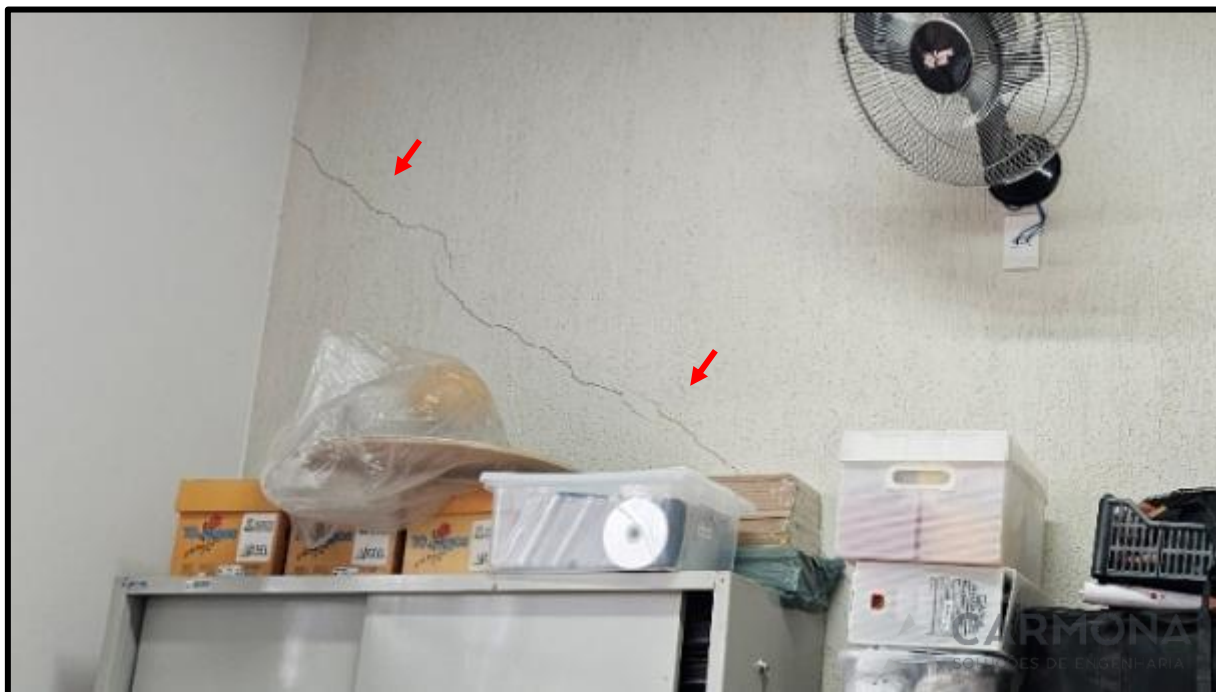
*Foto 27 – Fissura em alvenaria da coordenação.*

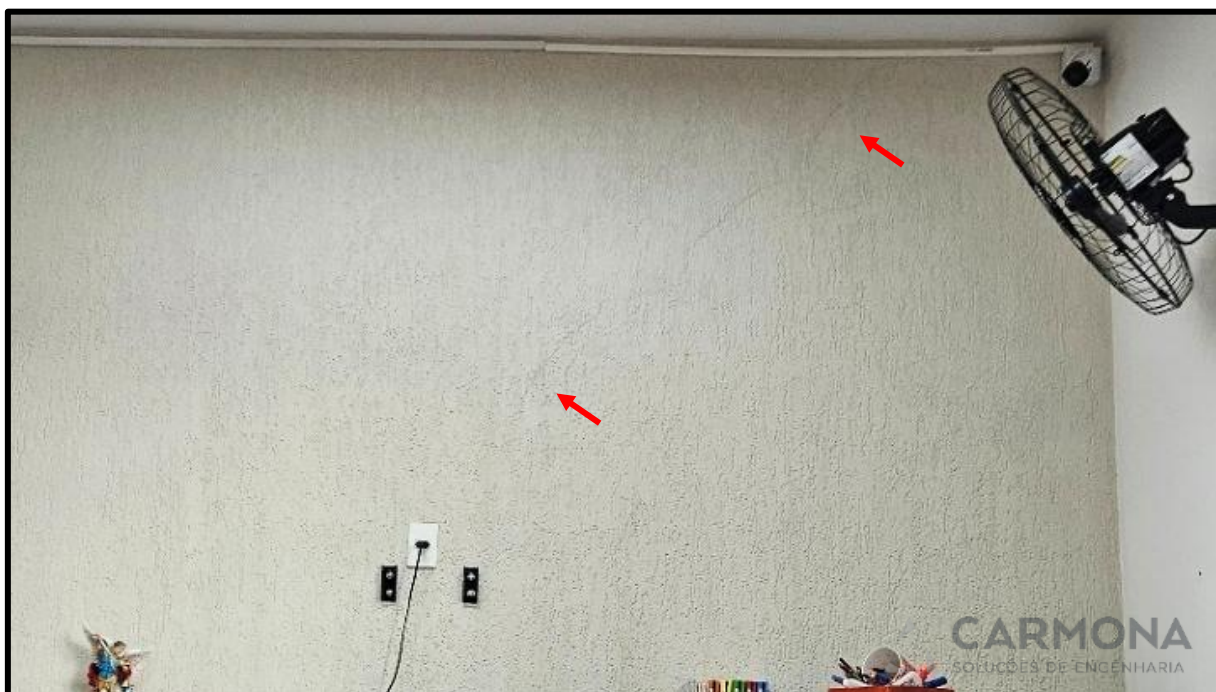
*Foto 28 – Fissura em alvenaria da coordenação.*

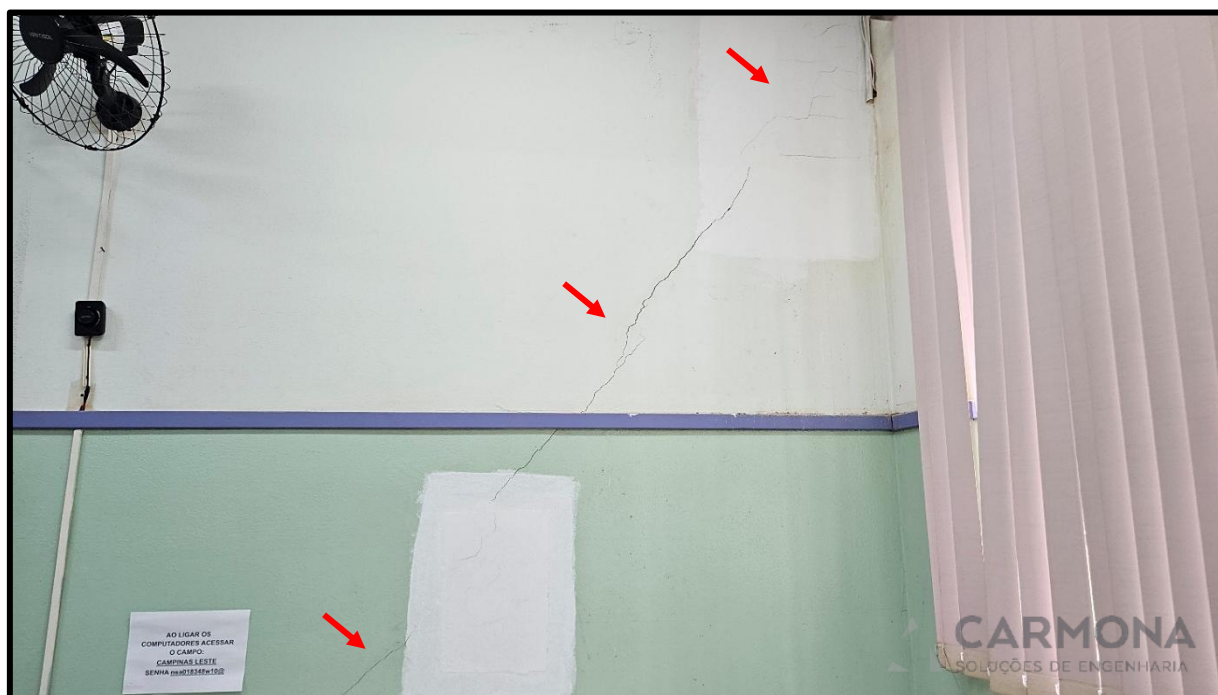
*Foto 29 – Fissuras em alvenaria da sala de informática.*

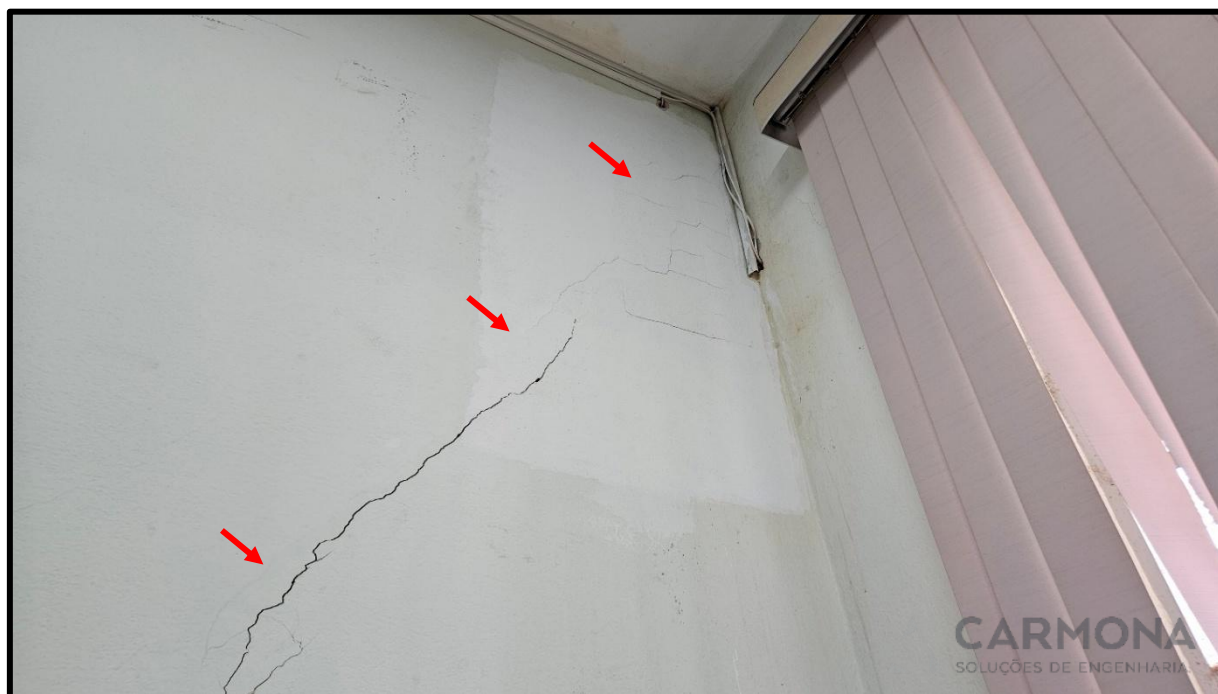
*Foto 30 – Detalhe da foto anterior.*

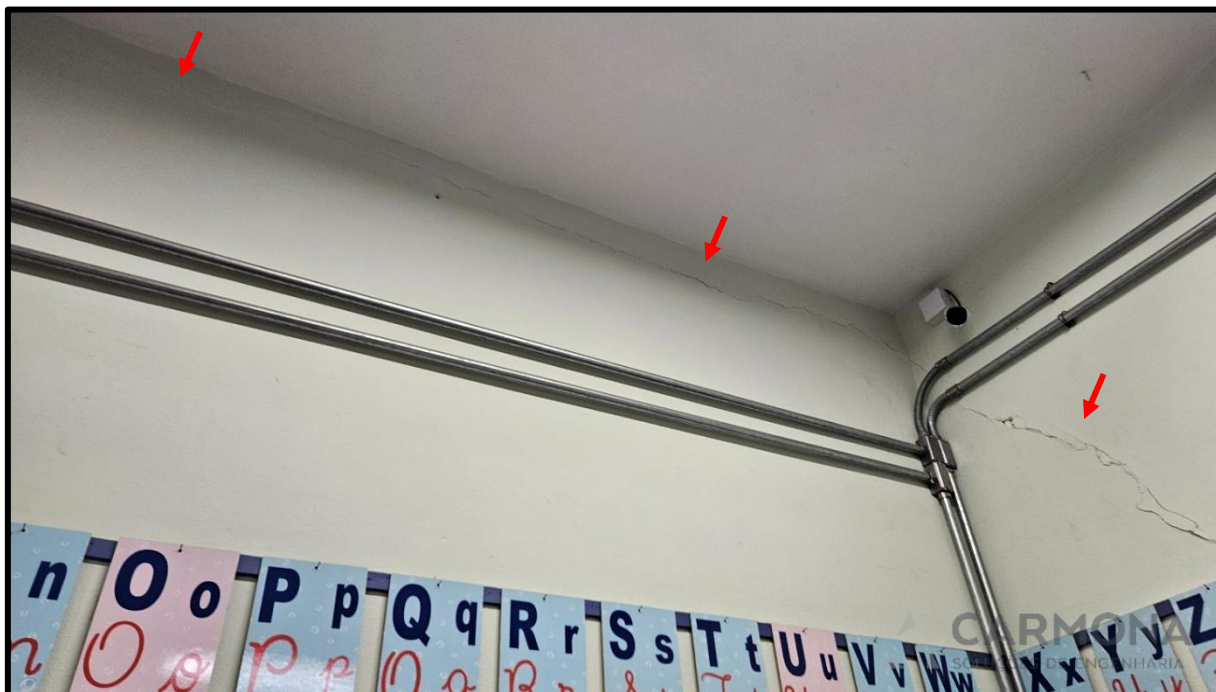
*Foto 31 – Fissuras em alvenaria da sala de aula 01.*

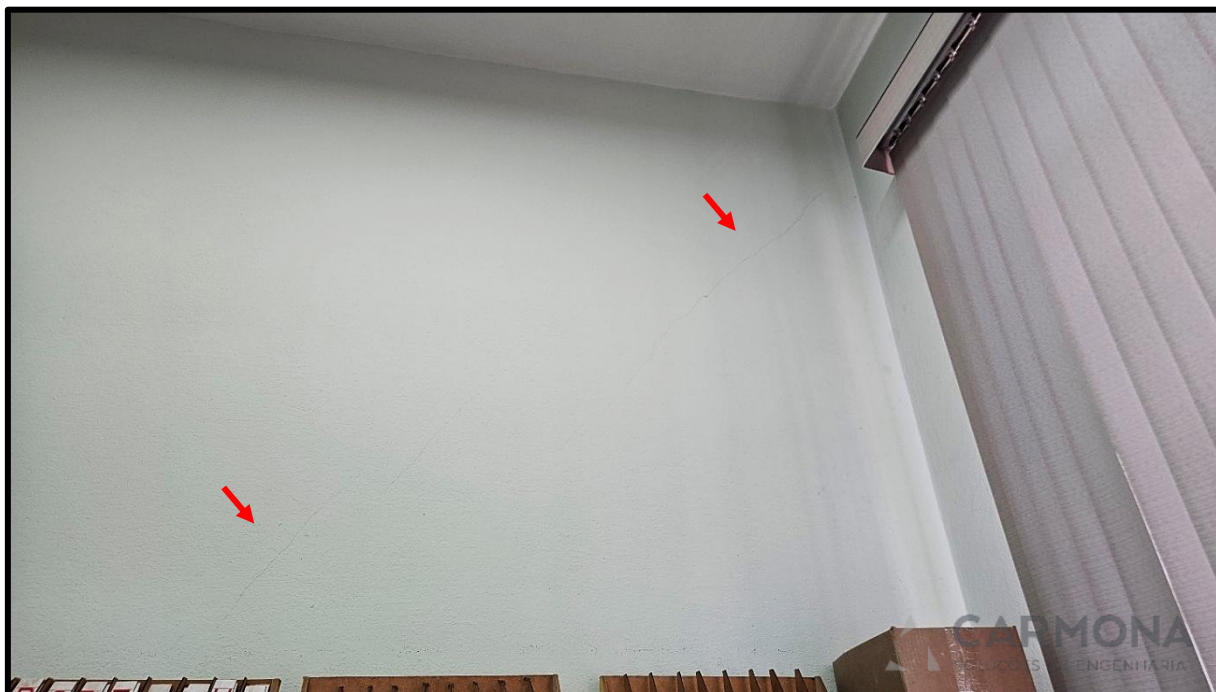
*Foto 32 – Fissura em alvenaria da biblioteca.*

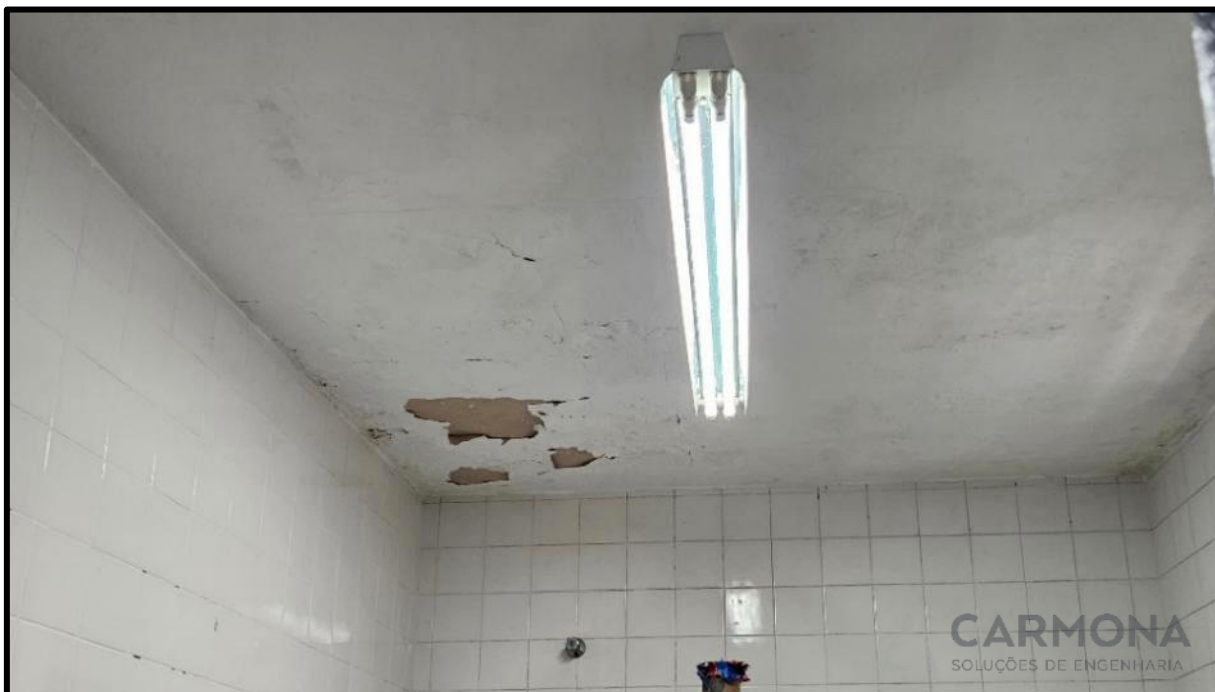
*Foto 33 – Danos em revestimento e manchas de umidade em laje do sanitário próximo à quadra.*

- 7.9. Para os itens 6.10, 6.11 e 6.12 – Danos em calha e revestimento, manchas de umidade e/ou presença de vegetação: Recomenda-se a retirada de toda a vegetação, realização de inspeção e manutenção das coberturas e sistema de captação de águas pluviais, bem como do sistema de drenagem e caixas d'água, com o objetivo de identificar, sanar e prevenir novas infiltrações. Tais condições contribuem para o surgimento e agravamento de anomalias, além de acelerarem o processo de deterioração da edificação.

Após a limpeza e correção das origens das infiltrações, recomenda-se verificar a necessidade de colmatar ou realizar reparos localizados conforme indicado nos Anexos 03 e 04.

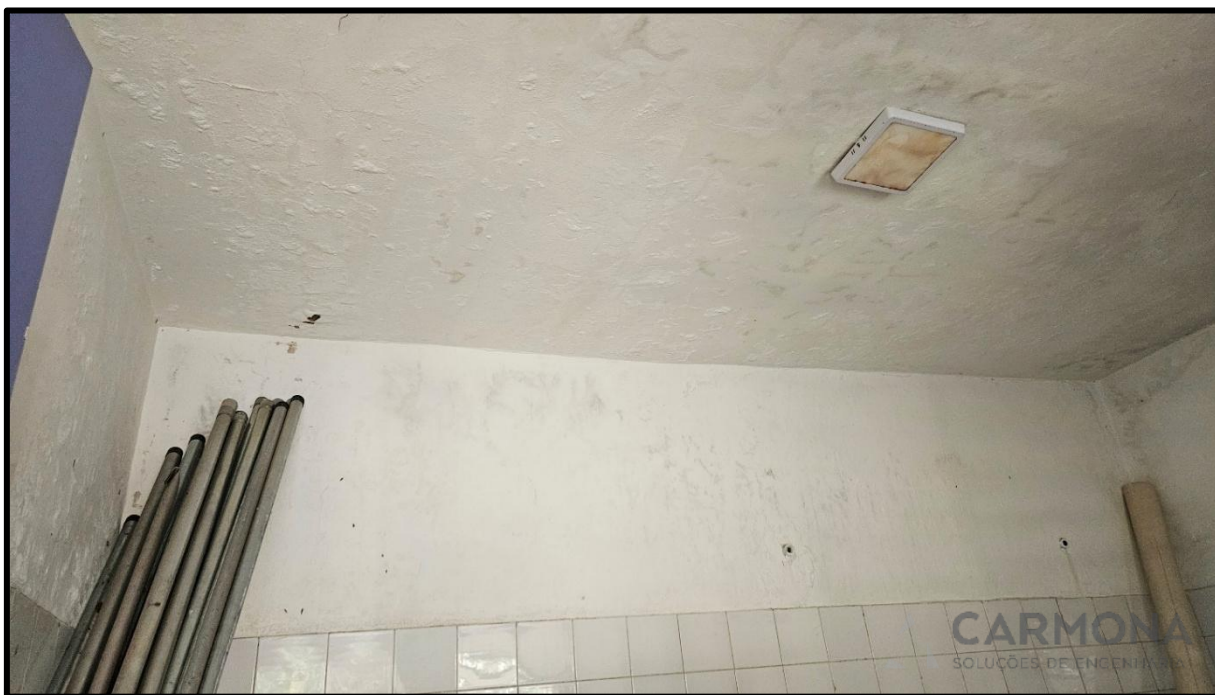
*Foto 34 – Danos em revestimento e manchas de umidade em laje e alvenarias do sanitário próximo à quadra.*

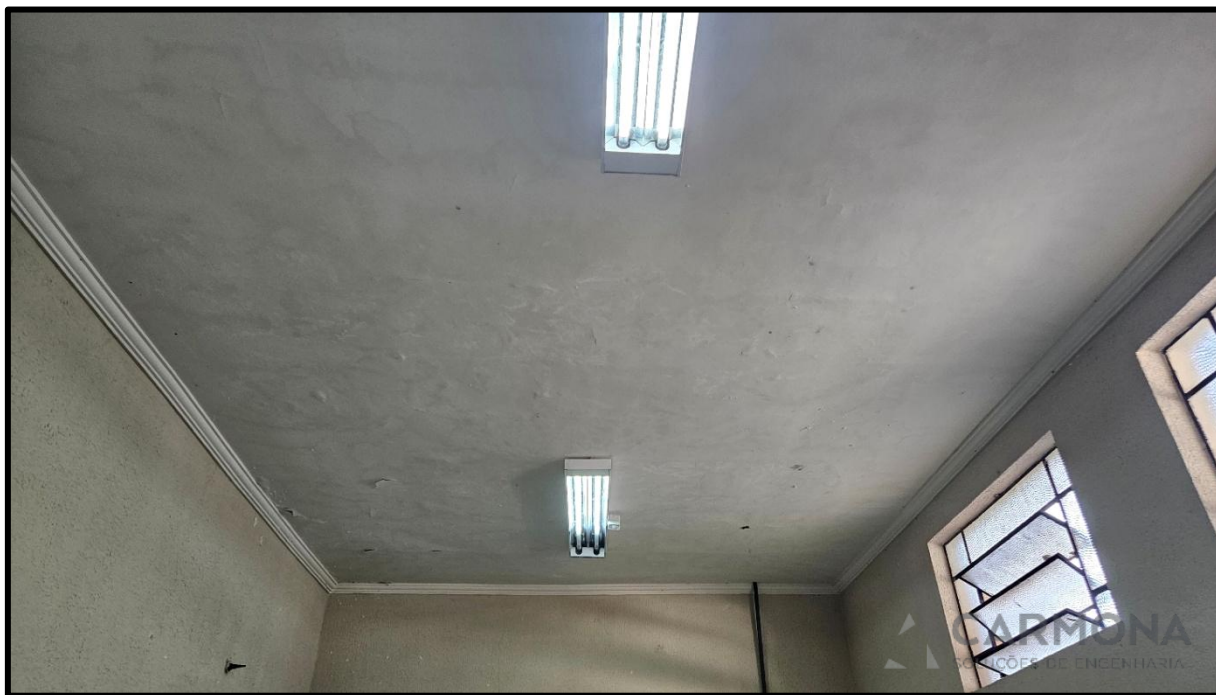
*Foto 35 – Danos em revestimento e manchas de umidade em laje do sanitário masculino.*

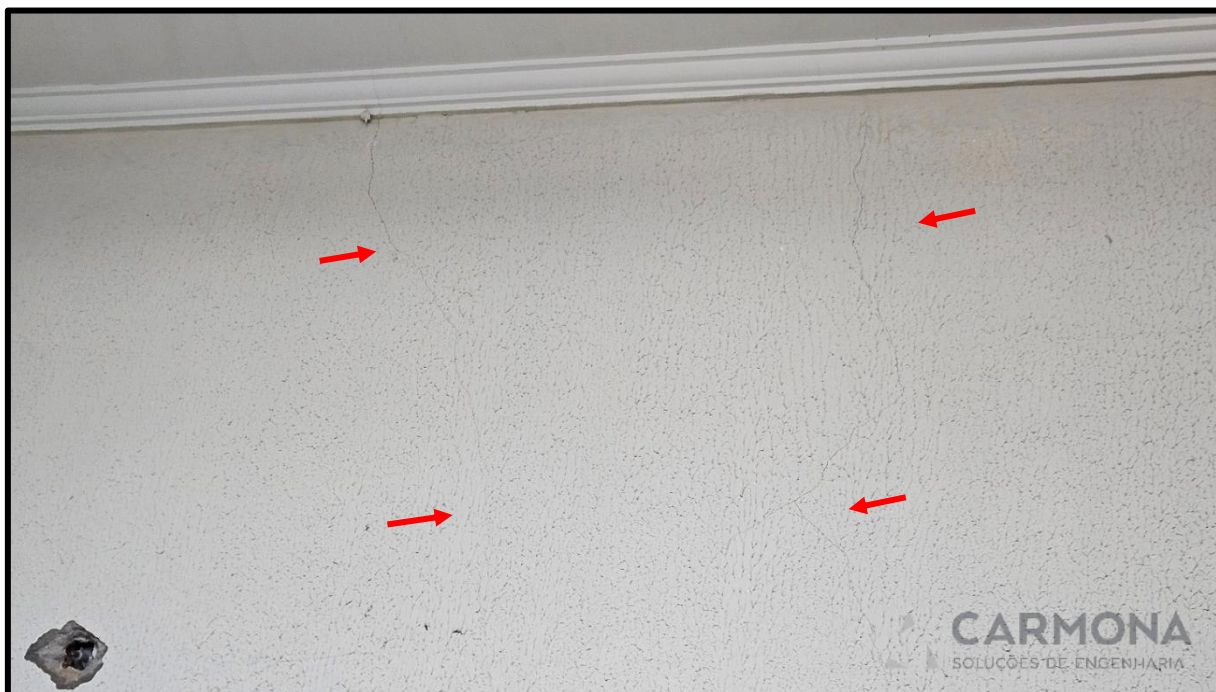
*Foto 36 – Fissuras em alvenaria do sanitário masculino*

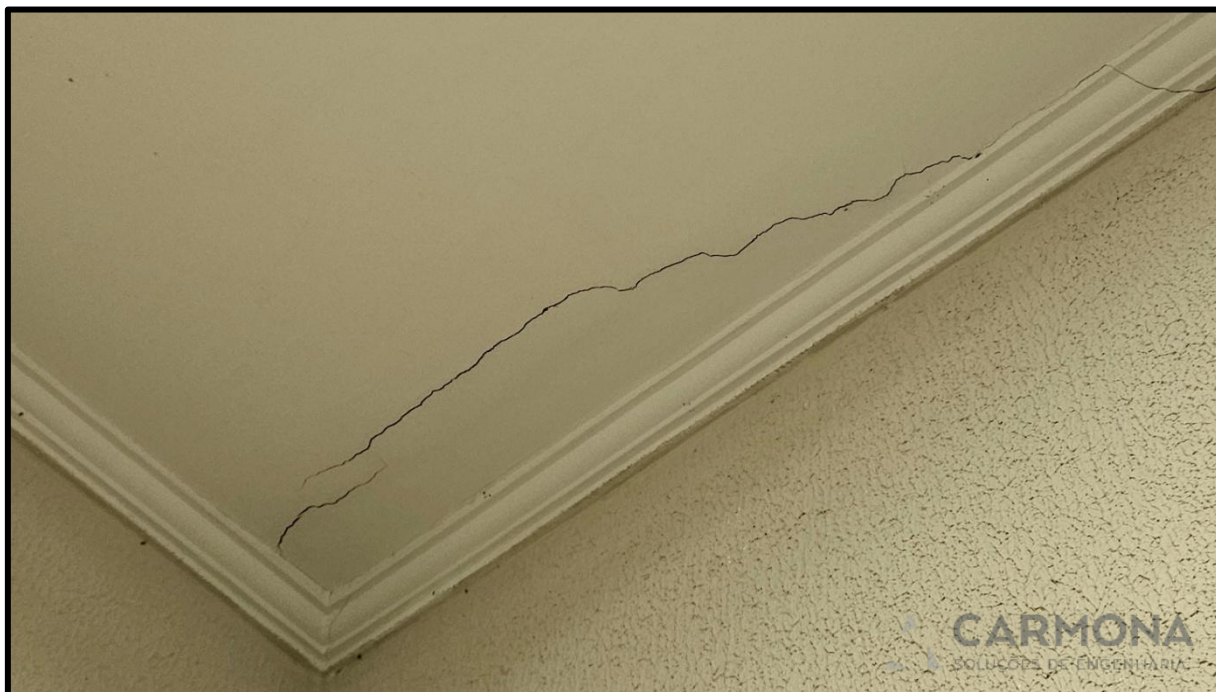
*Foto 37 – Fissura em laje do sanitário masculino.*

- 7.7. Para o item 6.7 – Corrosão de elementos da estrutura metálica: Recomenda-se o tratamento de toda a estrutura metálica, conforme Ficha de Serviços S14 e Anexo 08. Estimativa\* de 790 m<sup>2</sup>.
- 7.8. Para o item 6.9 – Fissuras em laje: Recomenda-se a remoção do revestimento para verificar se a fissura está localizada no elemento estrutural. Caso positivo, deve-se realizar a aplicação de injeção na fissura, conforme Anexo 09. Estimativa\* de 1,5 m.

Posteriormente, recompor o revestimento conforme Fichas de Serviços S11.04, S11.05 e S11.09. Estimativa\* de 0,5 m².

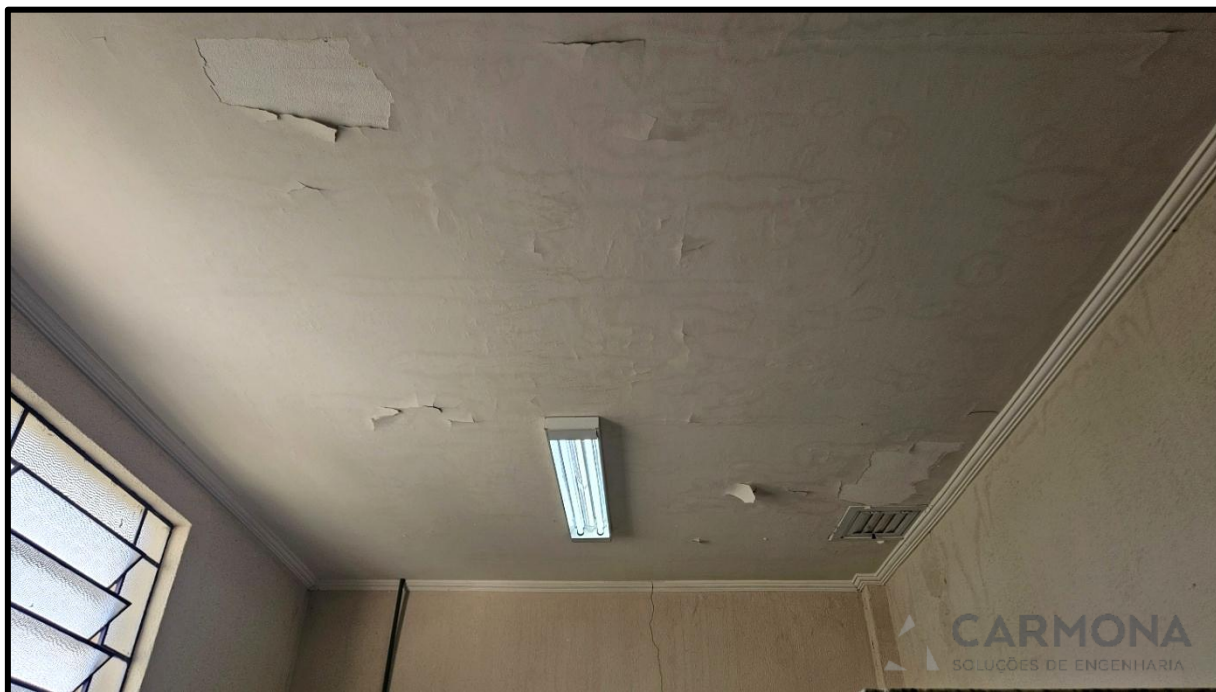
*Foto 38 – Danos em revestimento e manchas de umidade em laje do sanitário feminino.*

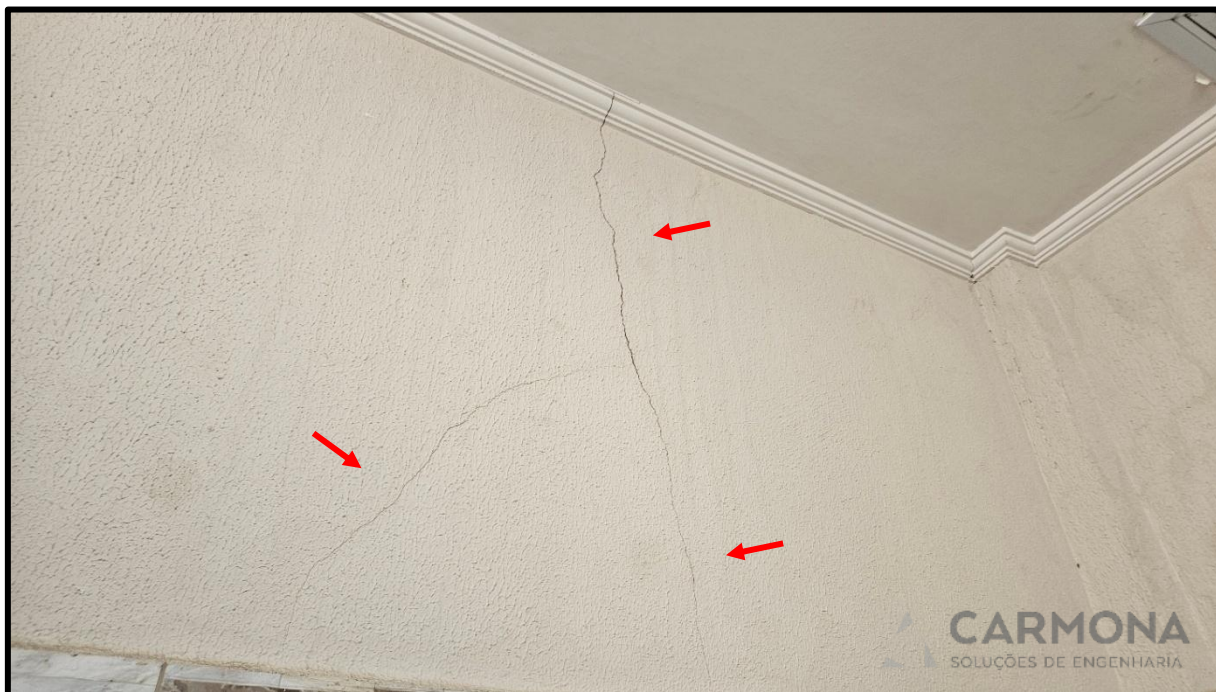
*Foto 39 – Fissuras em alvenaria do sanitário feminino.*

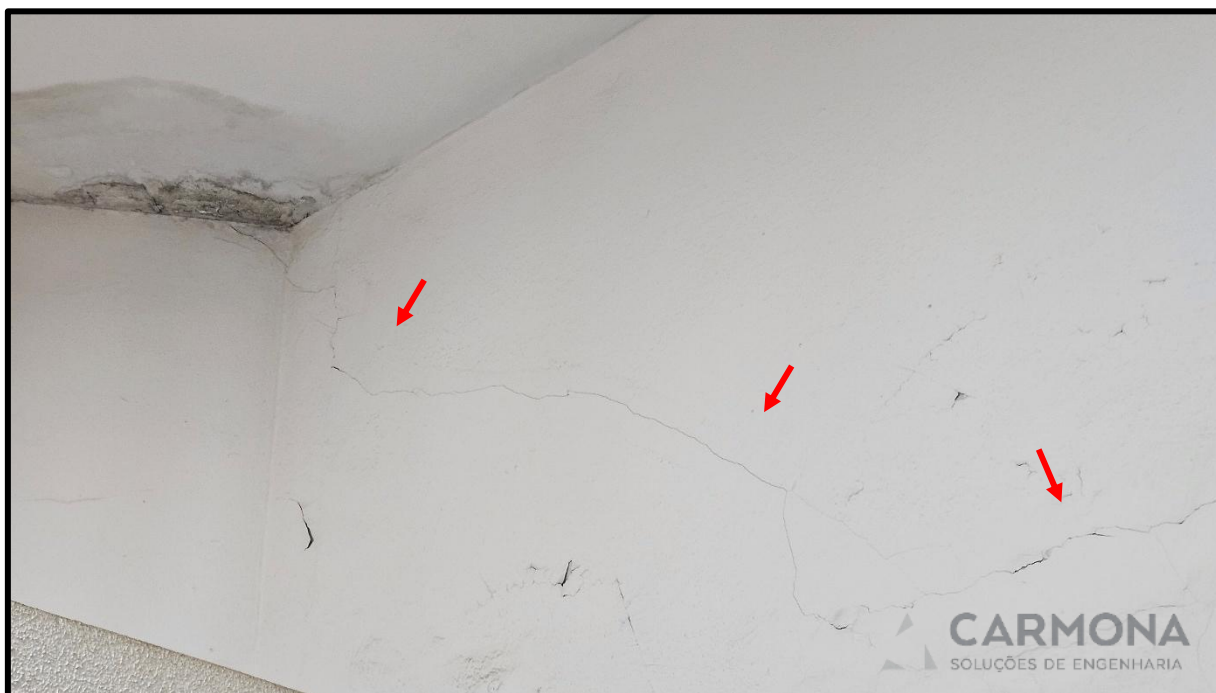
*Foto 40 – Fissura em alvenaria e mancha de umidade em laje da sala recurso.*

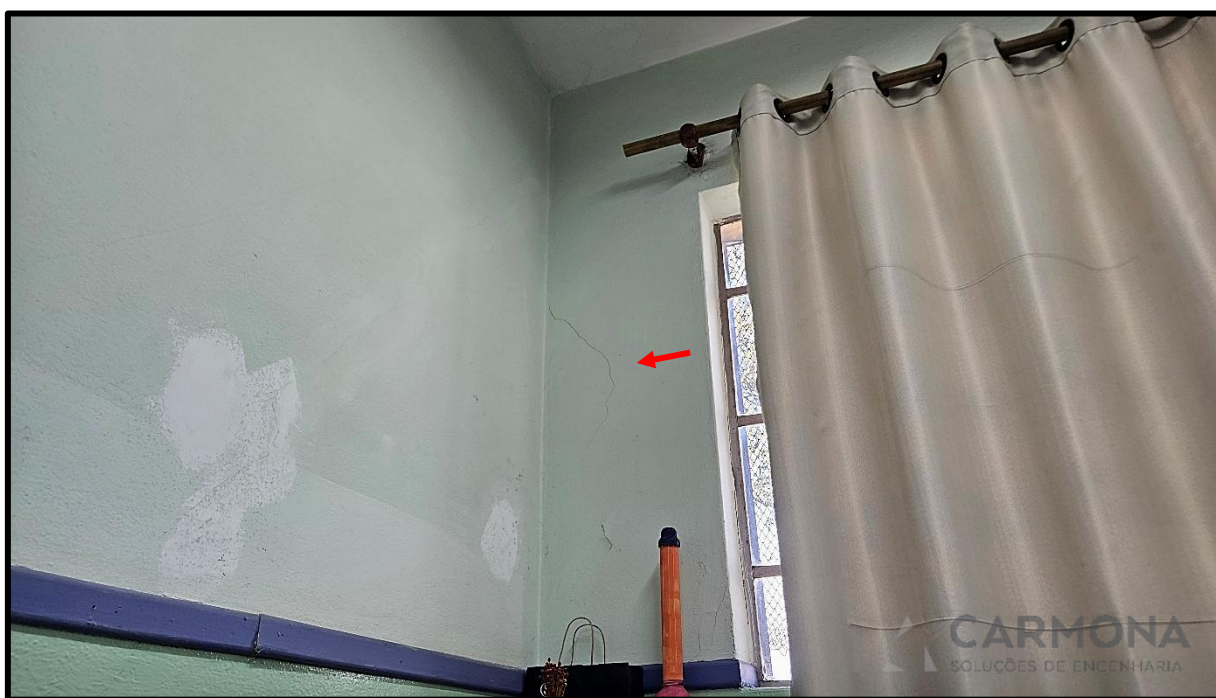
*Foto 41 – Fissura em alvenaria da sala de aula 09.*
