NOME: EE Artur Segurado

LOCAL: Campinas

Na vistoria realizada em 23 de março de 2026 na Escola Estadual Artur Segurado, com o objetivo de identificar possíveis patologias em sua estrutura, foram constatados os seguintes itens:

**NOME:** EE ARTUR SEGURADO

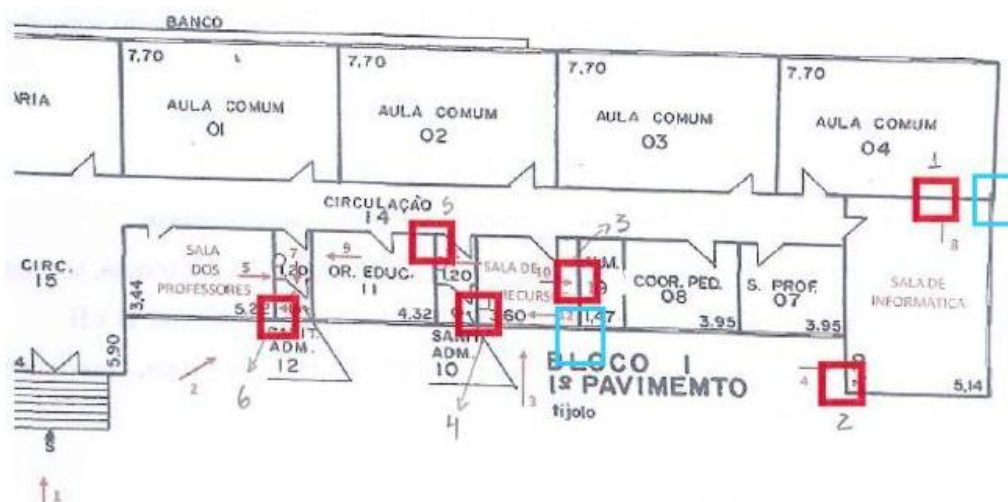
Conforme Foto 02 abaixo, foram verificados pontos de prospecção da estrutura da Unidade Escolar com patologias, a seguir em numeração de 01 a 06, em sequência da direita para a esquerda. Os pontos 01 e 03 foram prospectados na localização representada em azul, conforme prévia autorização para mitigar transtornos nos ambientes utilizados pelos alunos.

**Foto 02:** Pontos de prospecção estrutural.

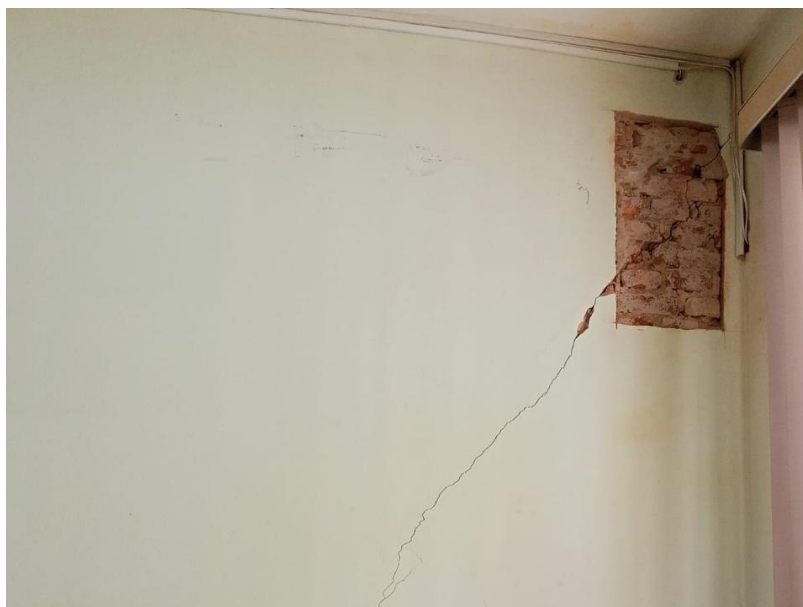
Conforme citado em relatório técnico de vistoria em anexo, não foram identificados pilares nas áreas prospectadas (Fotos 03, 04, e 05, abaixo).

**Foto 03:** Ausência de pilares em área de prospecção 01.

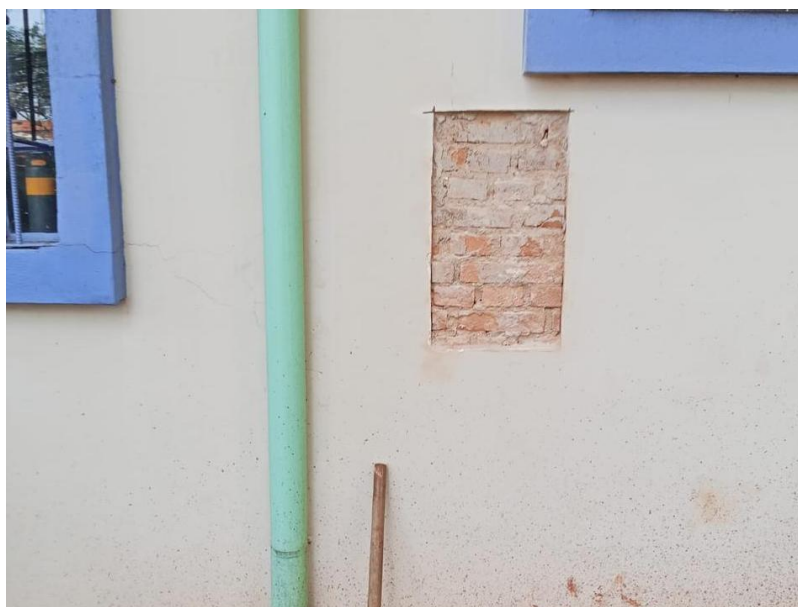
**Foto 04:** Ausência de pilares em área de prospecção 03.

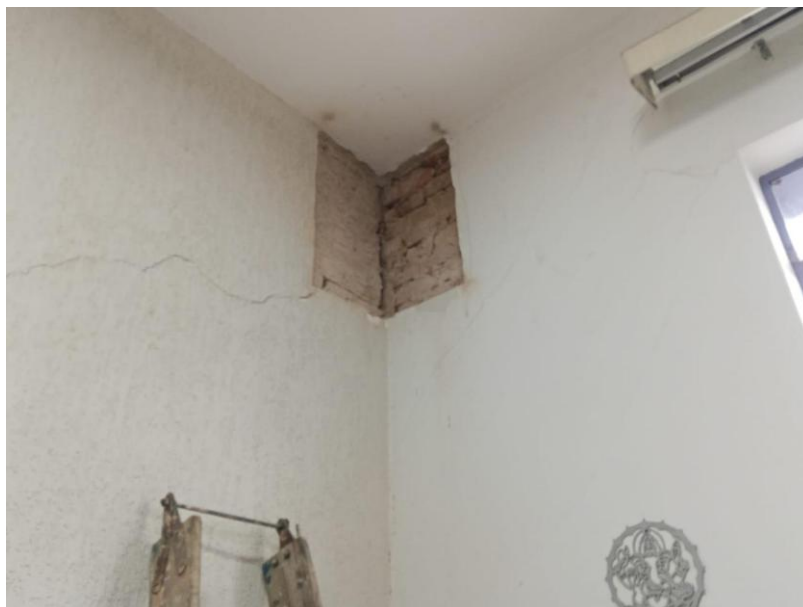
**Foto 05:** Ausência de pilares em área de prospecção 04.

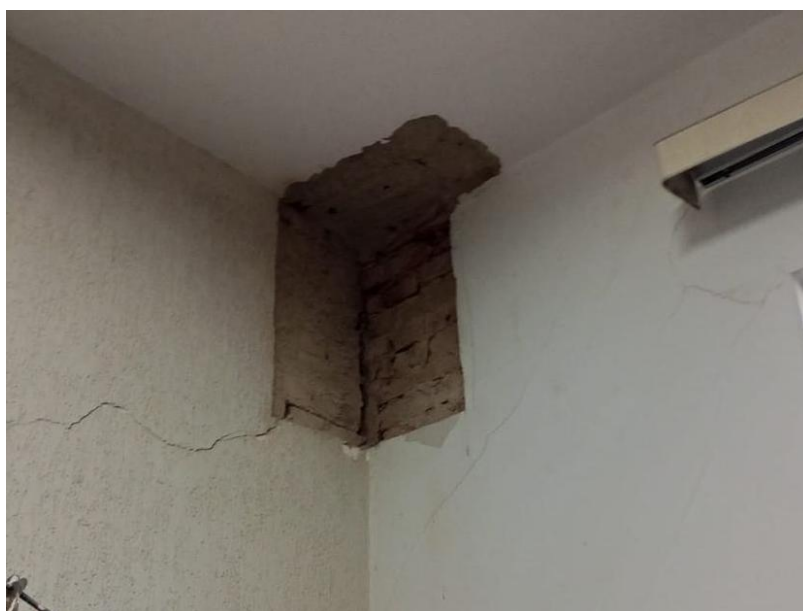
Considerando a análise do relatório técnico, também não foram encontradas vigas em regiões prospectadas, sendo as lajes apoiadas em alvenarias de tijolos cerâmicos maciços conforme fotos 06 e 07 abaixo.

**Foto 06:** Ausência de vigas em área de prospecção 04.

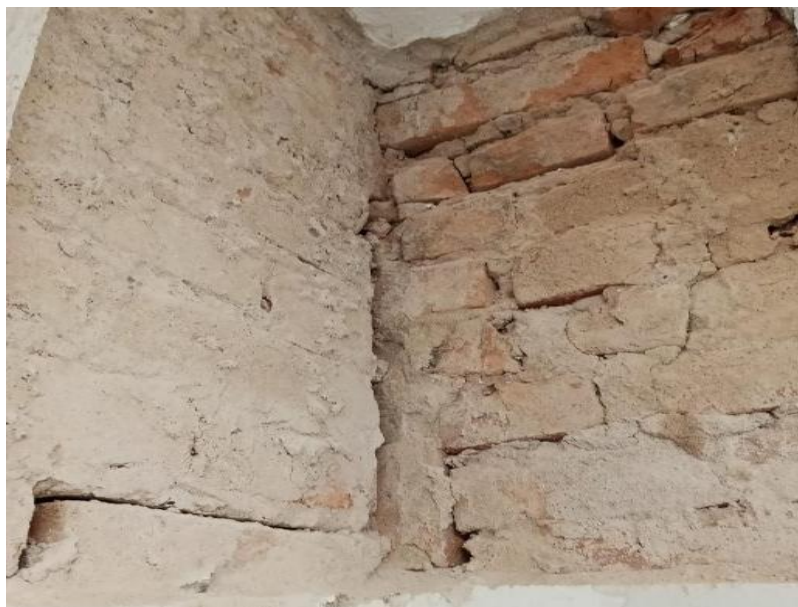
**Foto 07:** Ausência de vigas em área de prospecção 04.

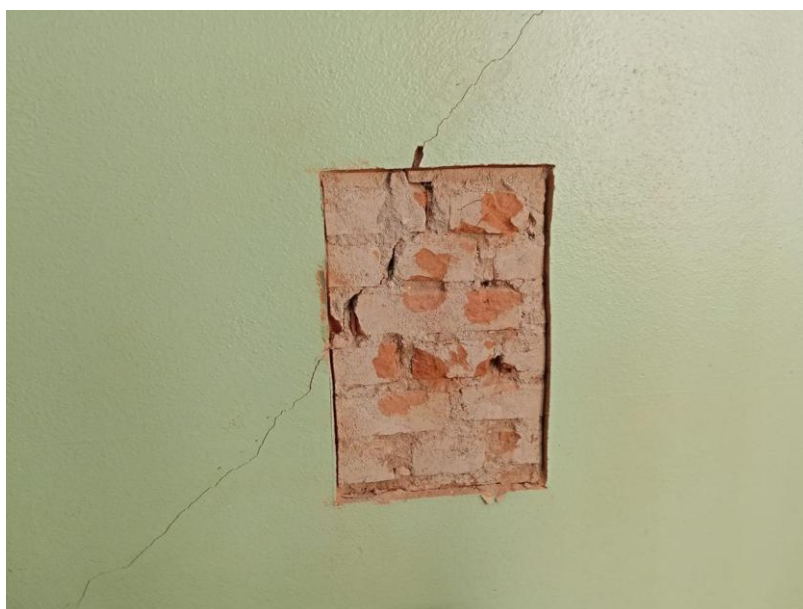
Não foram identificadas vigas nas regiões prospectadas. As lajes encontram-se apoiadas diretamente sobre paredes de alvenaria de tijolos maciços de barro, com dimensões nominais de 25 cm x 12,5 cm x 6,5 cm. As paredes externas possuem 25 cm de espessura e as internas, 14 cm.

**Foto 08:** paredes internas em tijolos de barro  $e=14\text{cm}$  e externas em tijolos maciços de barro  $e=25\text{cm}$ .

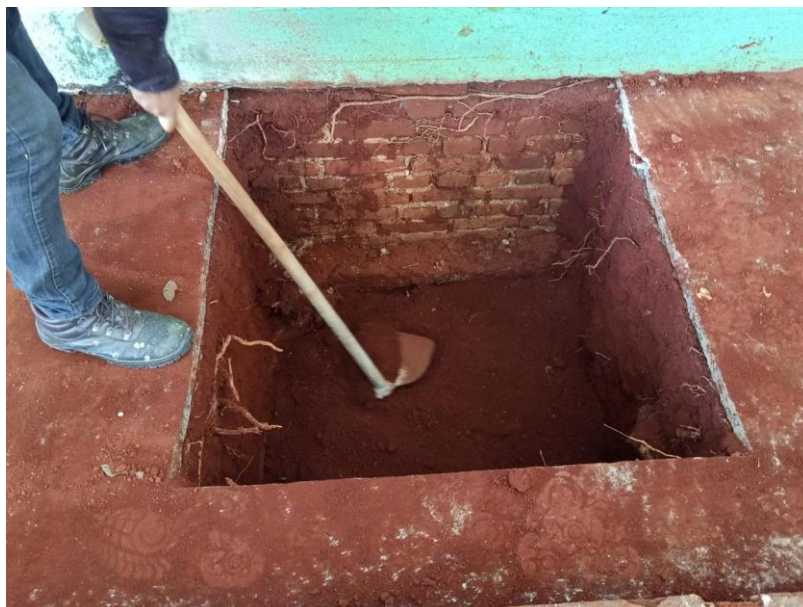
Para a prospecção em fundações, identificou-se em regiões 01 e 02 alvenarias de embasamento em tijolo maciço com 40 cm com profundidade de 1m e sapatas corridas 60 cm de largura e 10 cm de espessura, conforme fotos 09 e 10 abaixo.

**Foto 09:** Fundação de blocos e sapata corrida em área 01.

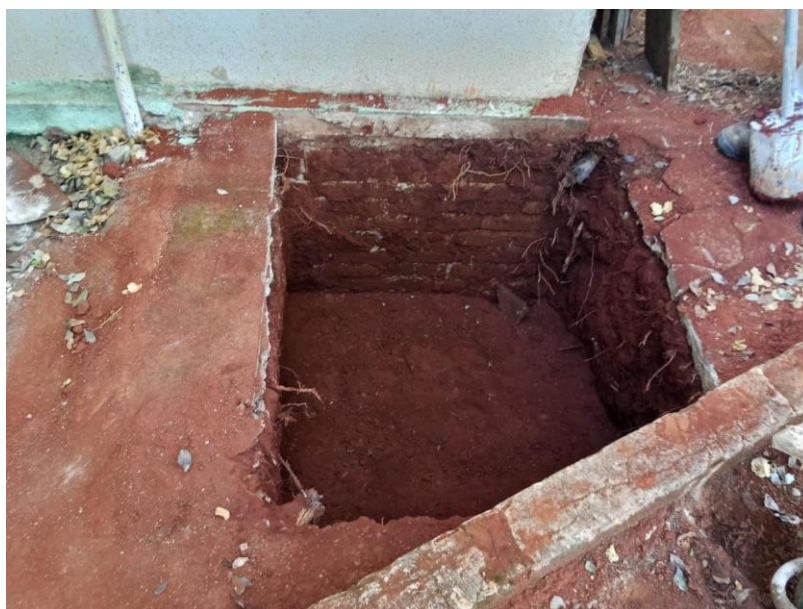
**Foto 10:** Fundação de blocos e sapata corrida em área 02.

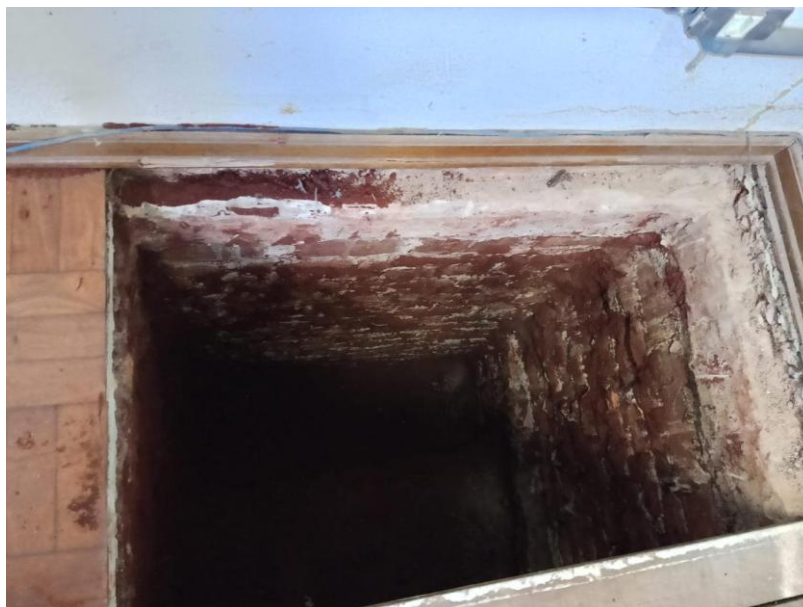
Em área de prospecção 03 e 05, escavou-se cerca de 1,50 metros e verificou-se a presença de alvenaria de embasamento e cinta a 1,0 metro de profundidade (Fotos 11 e 12 a seguir).

**Foto 11:** Alvenaria de embasamento e cinta/lastro de concreto em profundidade de 1,0m – Área 03.

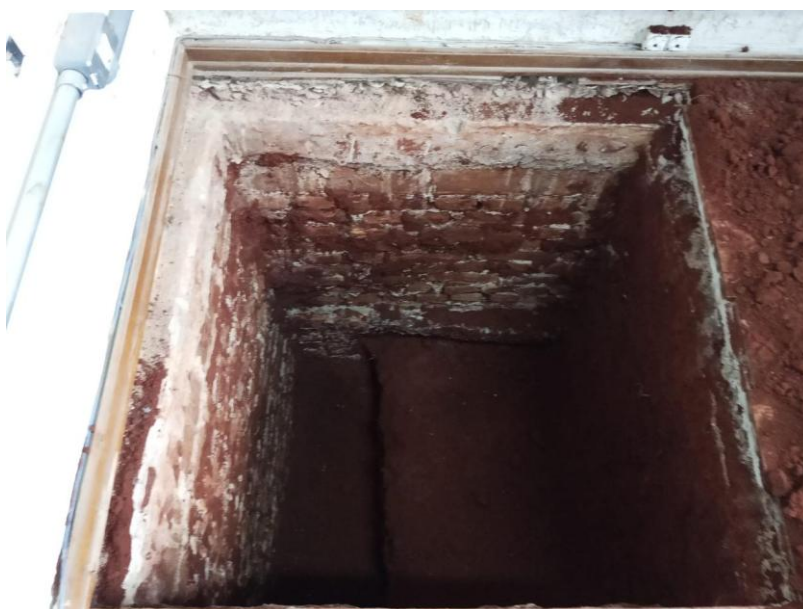
**Foto 12:** Alvenaria de embasamento e cinta/lastro de concreto em profundidade de 1,0m – Área 05.

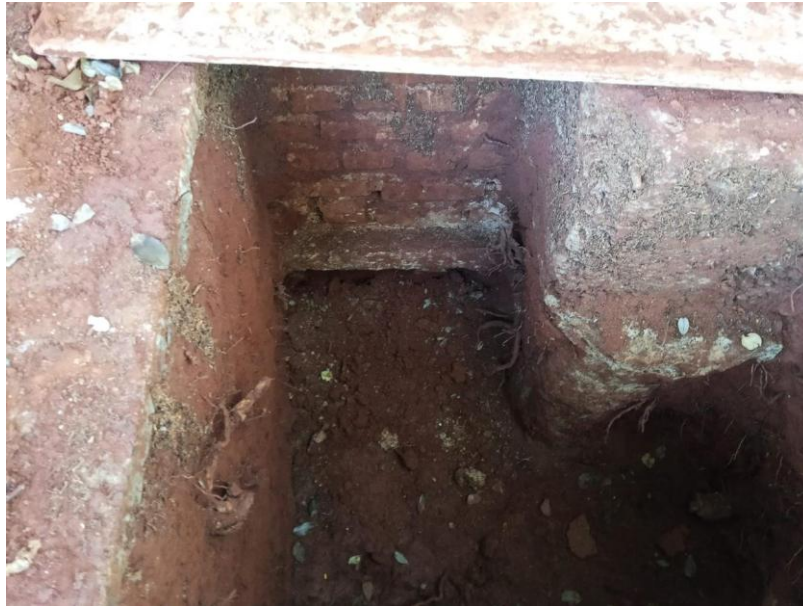
Em área de prospecção 4 e 6, verificou-se blocos de fundação com dimensões de e brocas de 30 cm de diâmetro, conforme fotos abaixo.

**Foto 13:** Blocos de fundação e blocos de D = 30cm em área de prospecção 04.

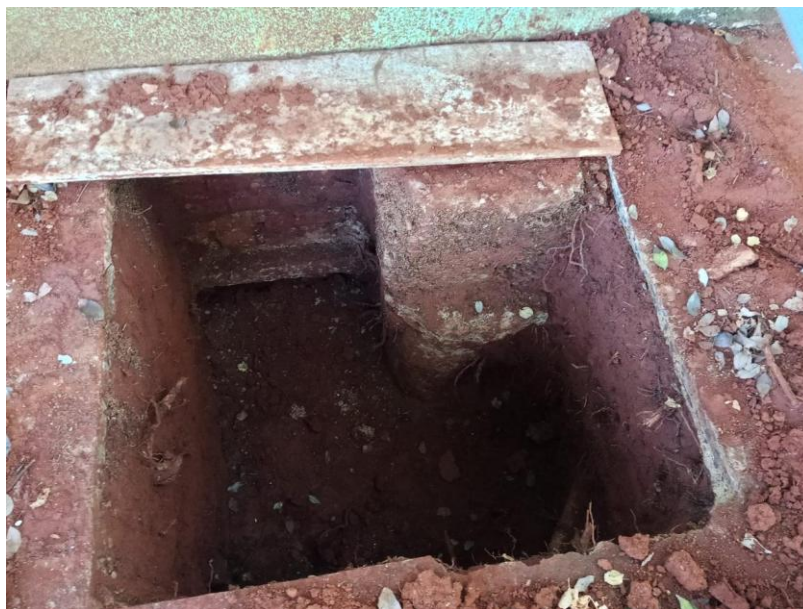
**Foto 14:** Blocos de fundação e blocos de D = 30cm em área de prospecção 04.

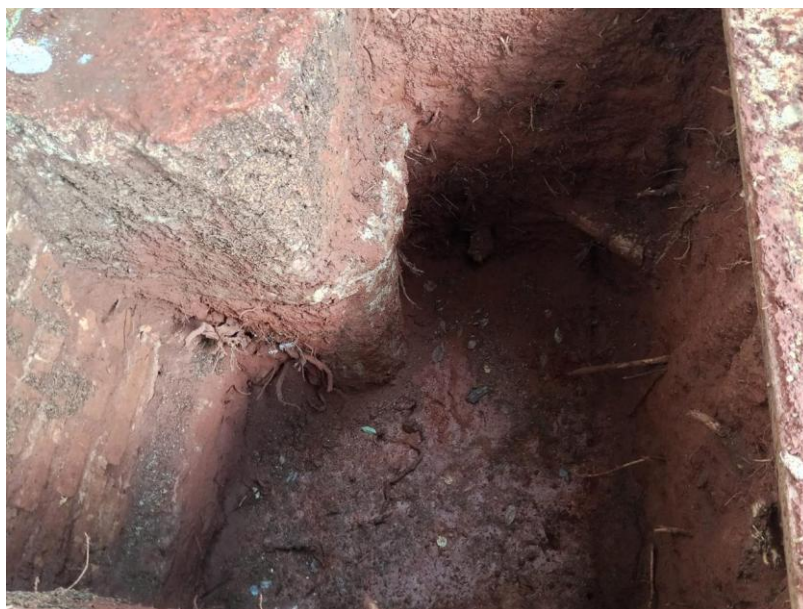
**Foto 15:** Blocos de fundação e blocos de D = 30cm em área de prospecção 04.

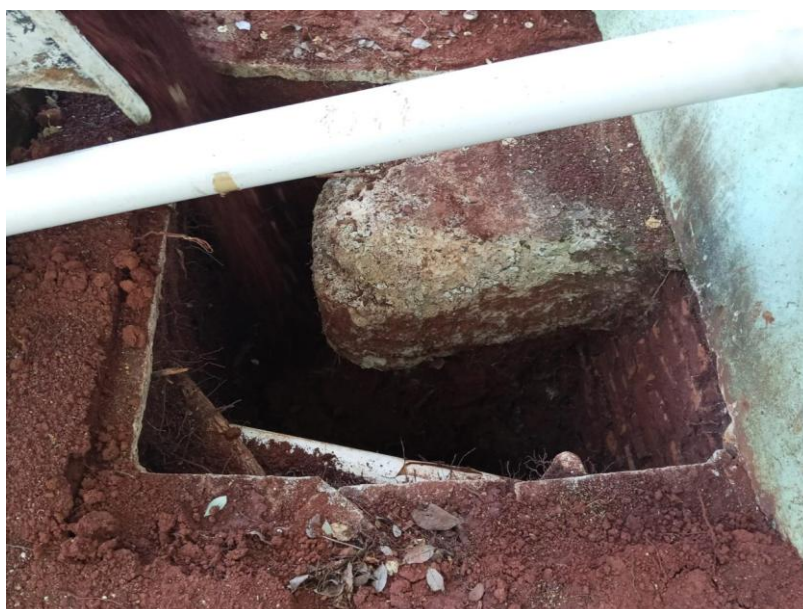
**Foto 16:** Blocos de fundação e blocos de D = 30cm em área de prospecção 06.
