**RELATÓRIO TÉCNICO**  
**(RT)**

**Escola:** E.E. AMÉLIA DOS ANJOS DE OLIVEIRA  
**Código:** 01.09.126  
**PI:** 2018/01230  
**Município:** TABOÃO DA SERRA

**Assunto:** Laudo de vistoria técnica

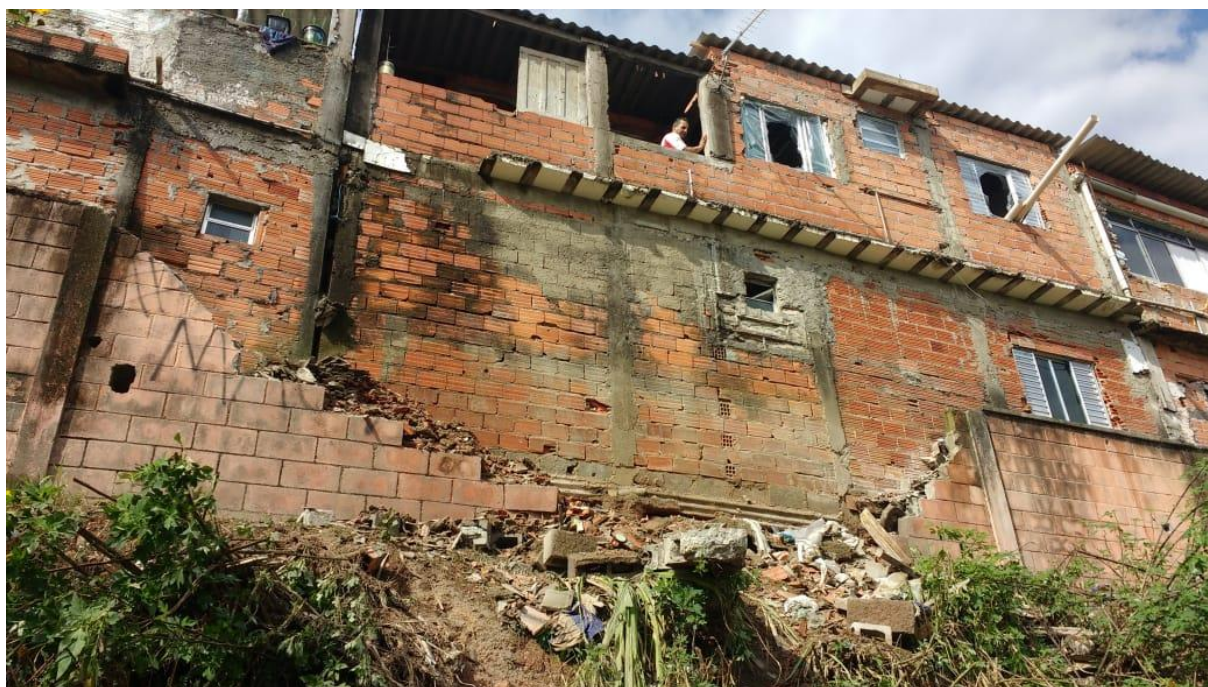
Fotografia 1 – Trecho do muro que desabou.

Após avaliar os imóveis, verificou-se que os vizinhos realizaram um aterro com espessura aproximada de 1,0m apoiado no muro e em cima desse aterro construíram as casas encostadas na estrutura, conforme foto 1.

Além do aterro, restos de construção (provavelmente das casas) foram jogados no pequeno espaço entre o muro de divisa e as casas vizinhas, aumentando a sobrecarga no muro.

Como o muro não foi projetado para trabalhar como contenção, toda essa sobrecarga provocou o colapso da estrutura.

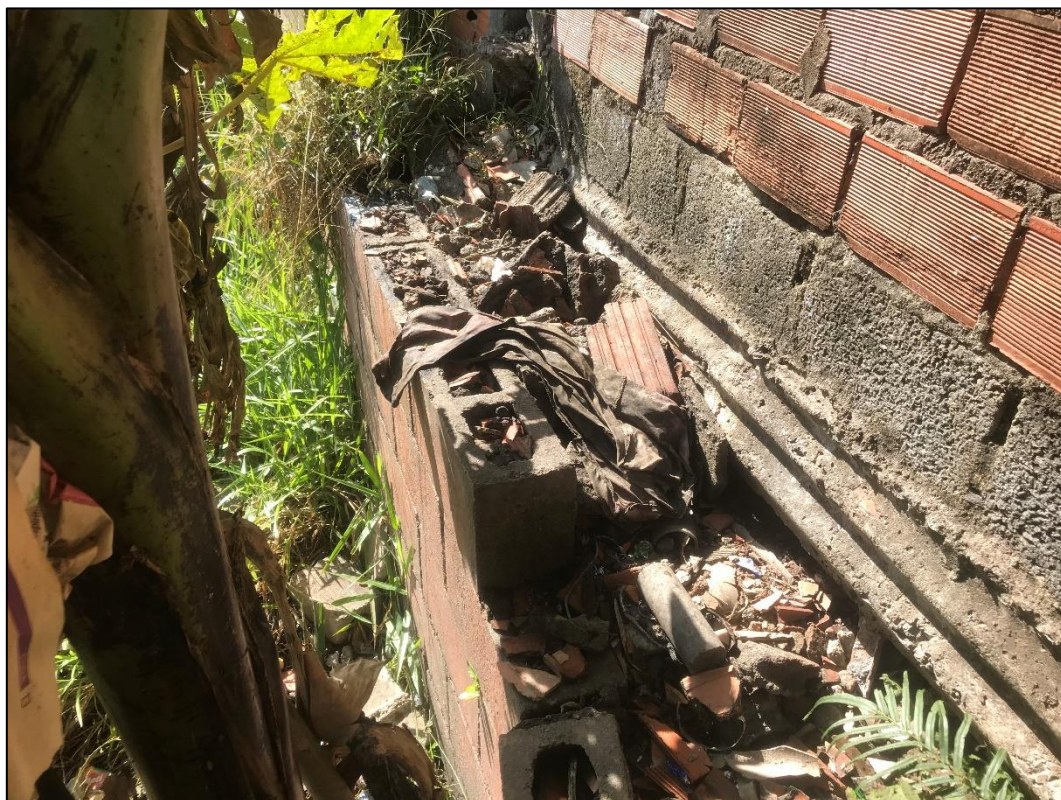
Os demais trechos do muro que não desabaram, estão com grave problema estrutural devido à sobrecarga citada acima e podem colapsar a qualquer momento. O grande problema do colapso de todo o muro, é que as todas as fundações da casa ficarão descalçadas, podendo provocar o desmoronamento da estrutura. Como se tratam de construções frágeis, será necessário reforçar as fundações com certa urgência para garantir a estabilidade da casa.

Fotografia 2 – Aterro atrás do que restou do muro de divisa.

Não será necessário interditar o local pois o imóvel vizinho não apresenta rachaduras ou trincas. Apesar disso, a ZF recomenda a realização de monitoramento da estrutura vizinha e do restante do muro de divisa. Caso ocorram novos desabamentos do muro, o imóvel deverá ser interditado.

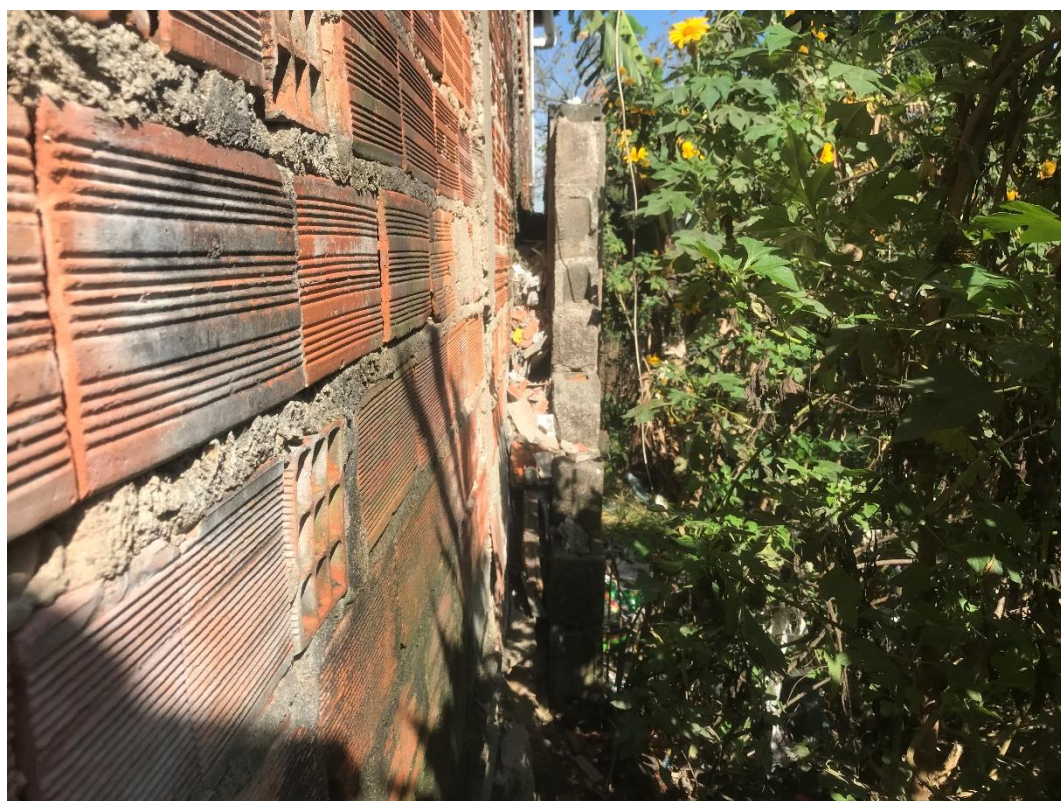
Fotografia 3 – Entulho e aterro atrás do muro de divisa.

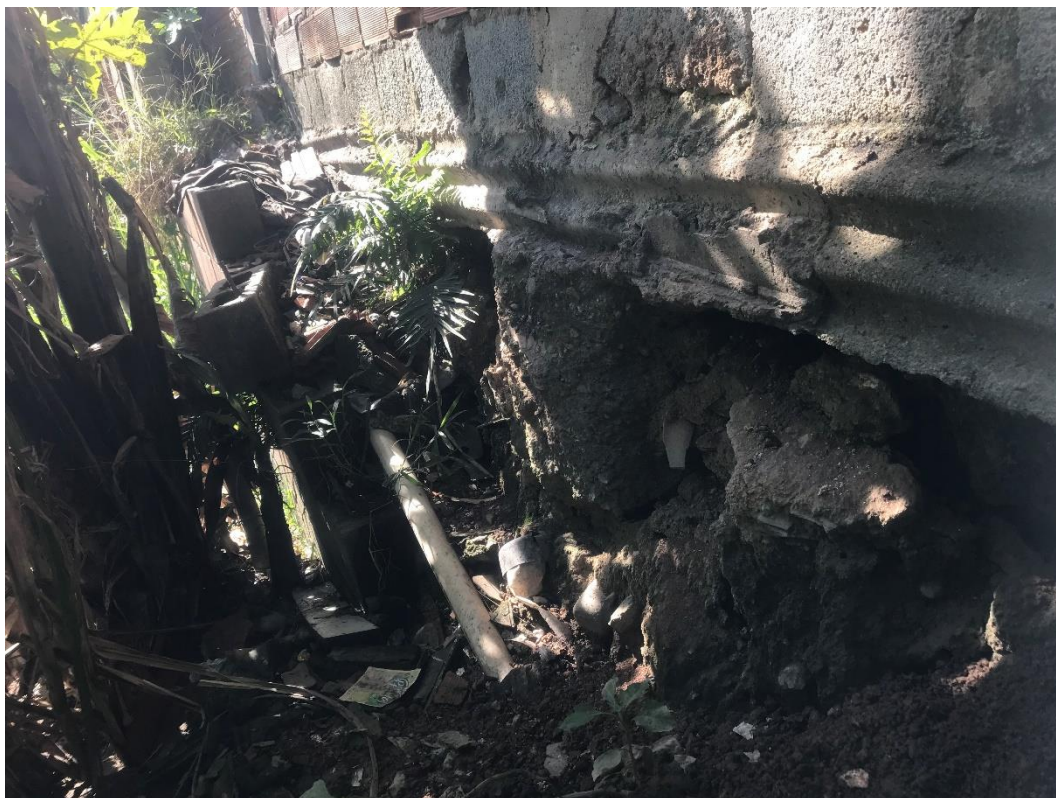
Um ponto crítico avaliado no local, é o fato das casas terem sido executados sobre pequenos blocos de fundações, apoiados diretamente sobre o aterro. Após o desabamento do muro que estava servindo como contenção do aterro, o solo deslizou e deixou parte das fundações da casa descalçadas.

Fotografia 4 – Fundação da casa vizinha após o desabamento.

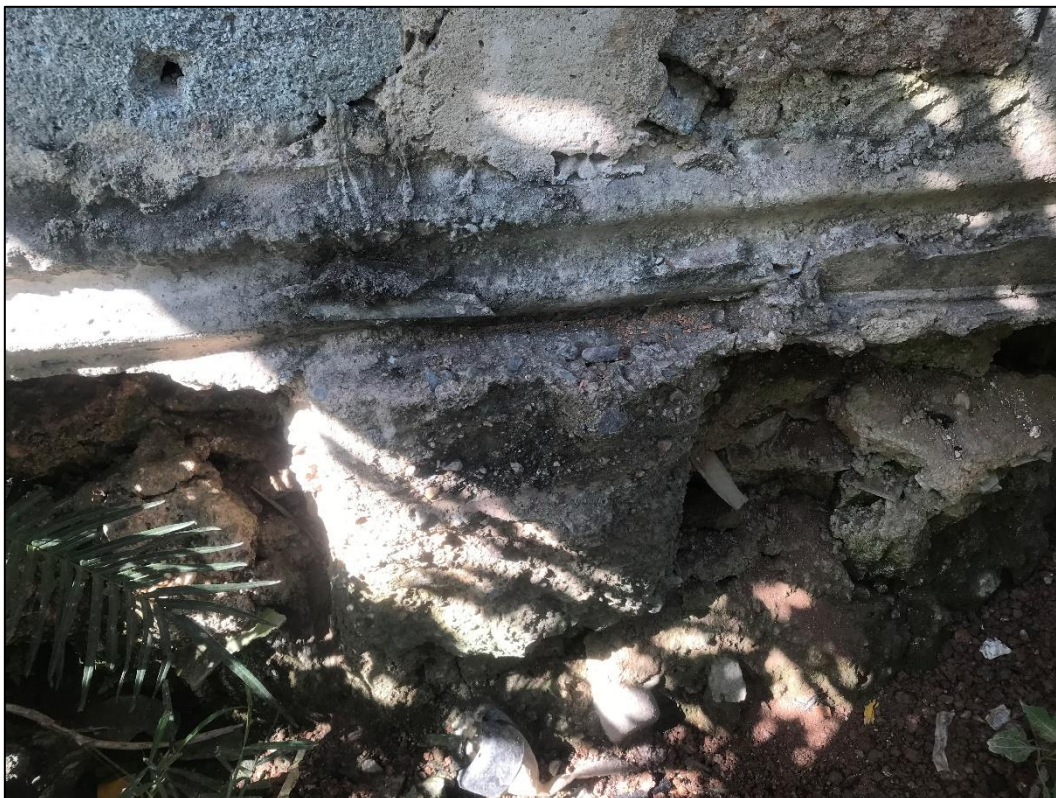
Fotografia 5 – Fundação da casa vizinha sem apoio.
