**RELATÓRIO TÉCNICO**  
**(RT)**

0106147\_06GRT000100

**Escola:** EE OLIVEIRA RIBEIRO NETO

**Assunto:** Relatório de Vistoria Técnica

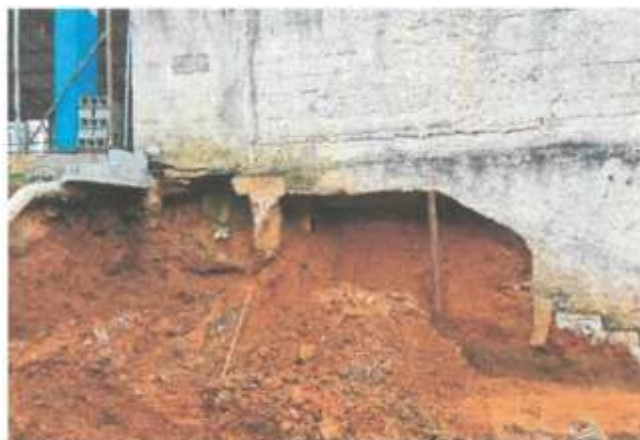
Na escola vizinha (EE Prof Maria Helena Mardegan Scabello) ocorrem obras de reforma, onde pode-se verificar que o talude e a escada anteriormente existentes atrás do muro da quadra foram removidos, causando a ruptura do arrimo e, conseqüentemente, expondo o solo da base do piso da quadra da EE Oliveira Ribeiro Neto e suas fundações, conforme figuras 3 e 4.

Foto 07 - Trecho onde foi demolida escada na EE Profa Maria Helena Mardegan Scabello, causando danos ao muro de divisa expondo as fundações, inclusive da quadra de esportes, e erosões

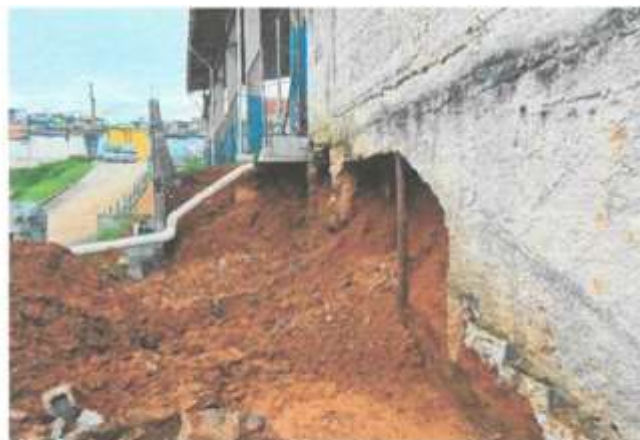
Foto 08 - Trecho onde foi demolida escada na EE Profa Maria Helena Mardegan Scabello, causando danos ao muro de divisa expondo as fundações, inclusive da quadra de esportes, e erosões

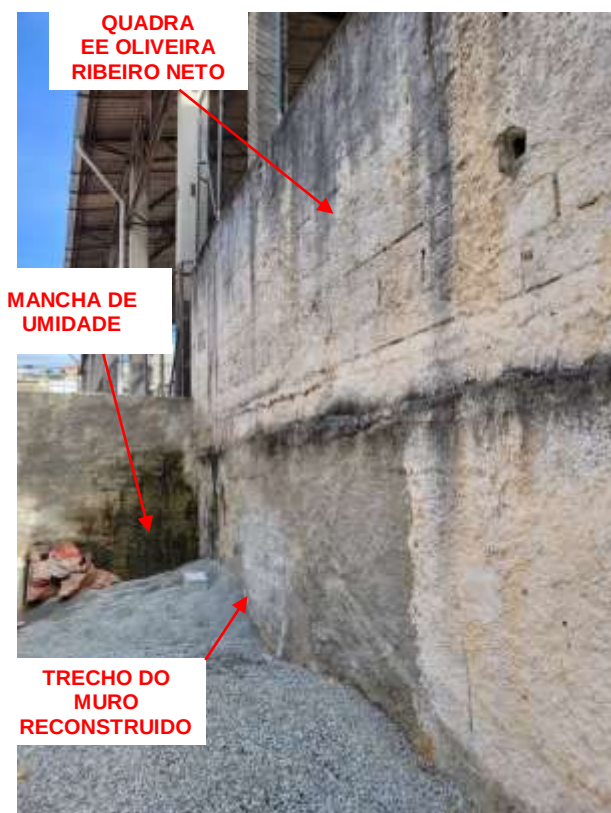
Verificamos uma mancha de umidade no canto esquerdo (pelo externo do muro), na divisa dos muros das escolas, ver foto 5 a seguir.

Foto 5 – Mancha de umidade no canto esquerdo (entre os muros das escolas).

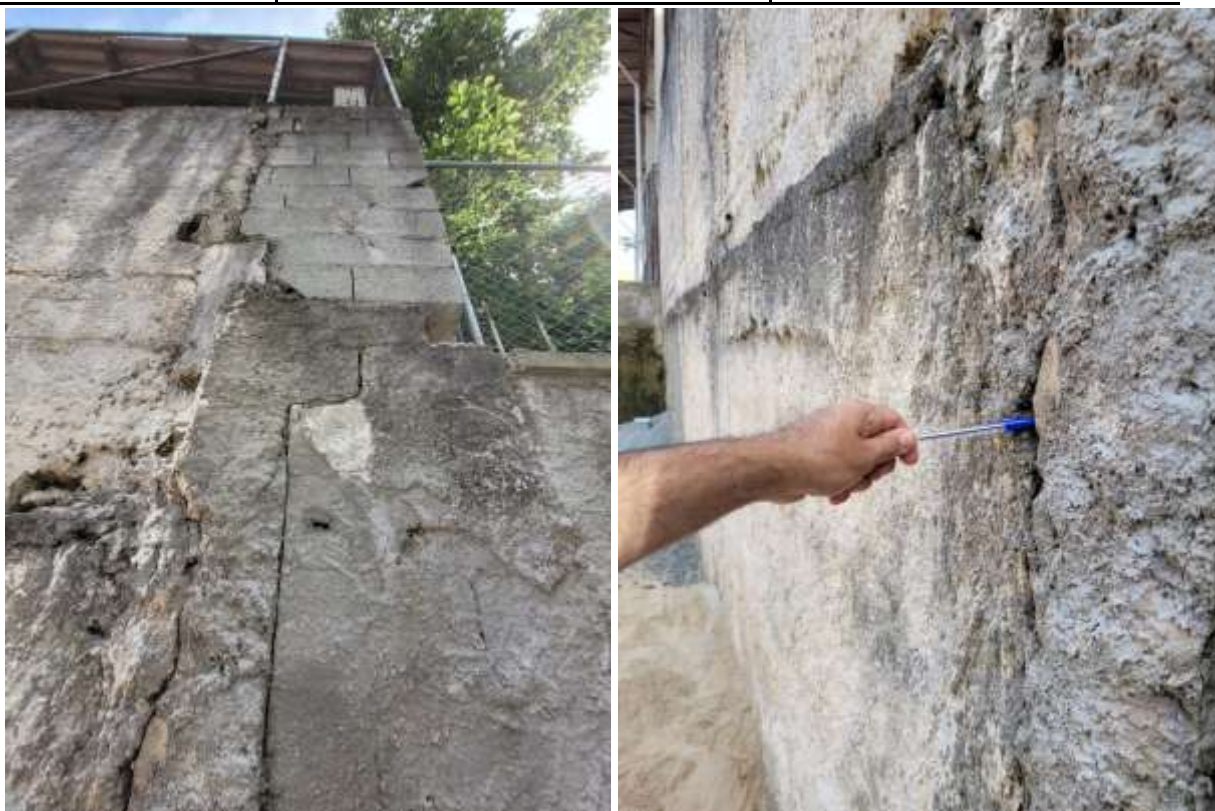
O muro de arrimo em questão (ver figuras 5 a 7), está em condições precárias de conservação, com trincas nas juntas entre os trechos dos muros, porém sem armações expostas ou perdas de seção resistente (vazios ou pedaços quebrados).

Fotos 6 e 7 – Situação precária do muro existente

- O muro de arrimo está em condições precárias de conservação, com trincas nas juntas entre os trechos dos muros, porém sem armações expostas ou perdas de seção resistente (vazios ou pedaços quebrados).

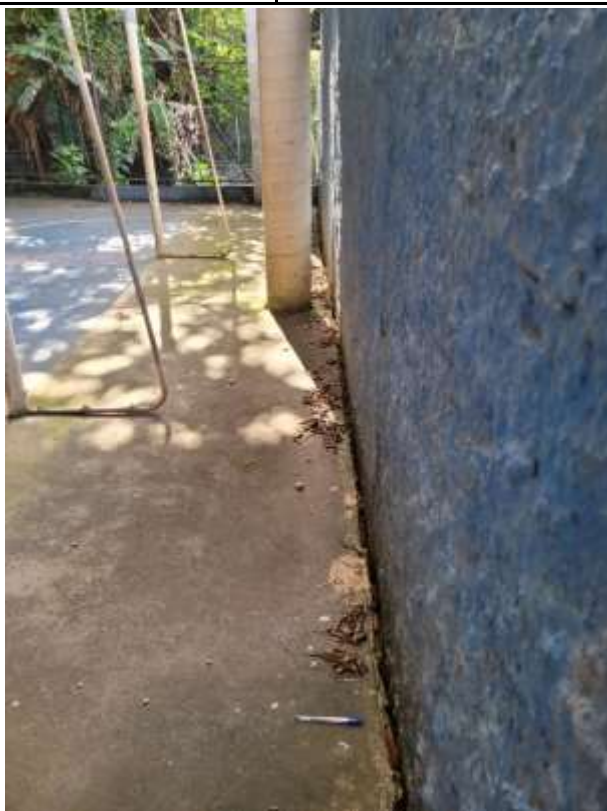
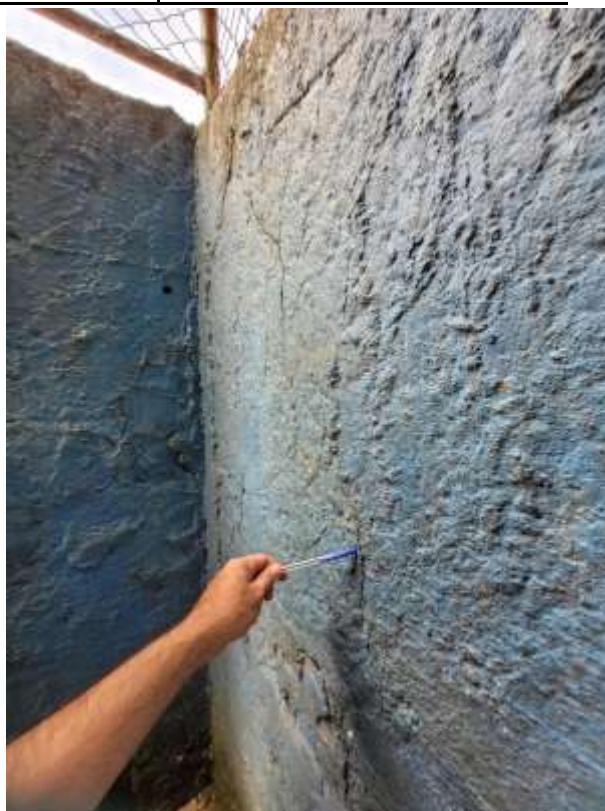
Pelo lado interno do muro (lado da quadra), verifica-se abertura elevada com o piso e trincas nos cantos das alvenarias, indicando as movimentações ocorridas após a ruptura (ver figuras 8 e 9).

Fotos 8 e 9 – Indício de movimentações ocorridas no muro.

- Aparentemente, não existe desaprumo do muro de arrimo do fundo da quadra ( $H_{max}=2,5m$ ) e os sinais observados nessa visita podem ter surgido em movimentação antiga (quando ocorreu a ruptura), porém eventualmente já estabilizada após a reforma do muro.

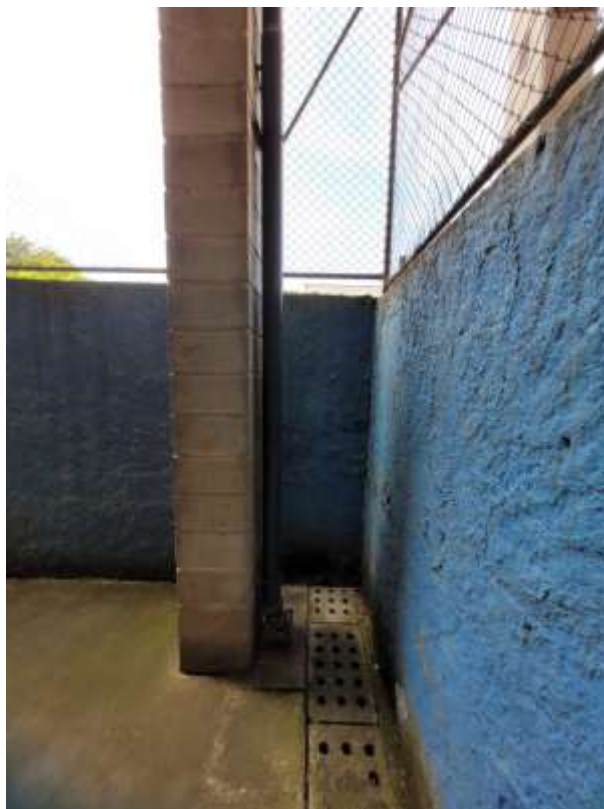
A drenagem e dutos da cobertura da quadra, com saída próxima ao topo do muro (ver figura 10), podem prejudicar o desempenho da contenção em caso de eventual vazamento com a saturação do terreno arrimado.

**Não existe nenhuma drenagem no paramento do muro de arrimo no fundo da quadra.**

Foto 10 – Drenagem da quadra no topo do muro

- Certamente o muro de arrimo não foi dimensionado para suportar o aumento do empuxo hidrostático devido à ausência de drenagem no seu paramento (buzinotes), podendo eventualmente leva-lo a ruína em caso de vazamentos no seu tardo.

- Execução da drenagem no muro de arrimo com barbacãs, conforme figuras 17 e 18.
- Monitoramento das trincas existentes com selo de gesso para avaliar eventual prosseguimento das movimentações, **por período de 3 meses ou na ocorrência de eventos relevantes observados na região, tais como fortes chuvas em curto período de tempo.**
- Abertura no piso da quadra (dimensões 1m x 1m) para inspeção do solo atrás do muro, conforme croquis a seguir.

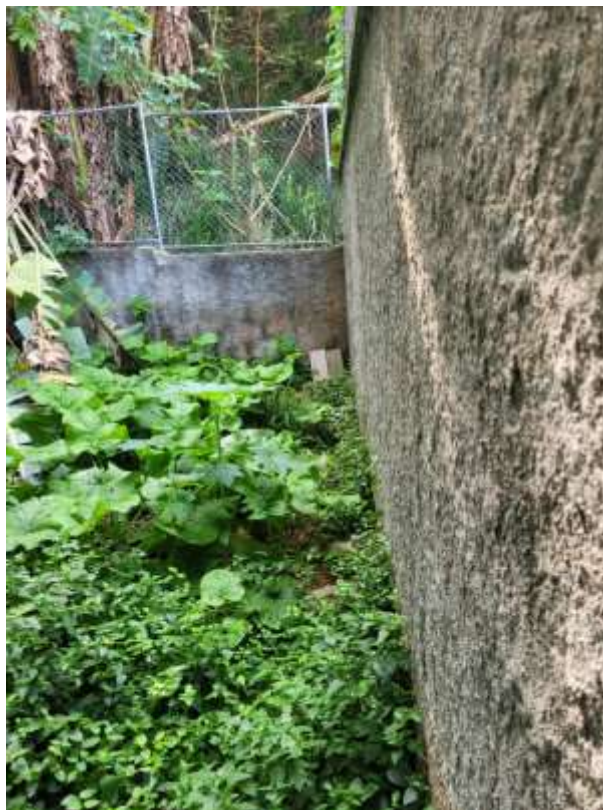
Ao lado do muro da quadra, existe um jardim em cota variável (com caída para o muro de arrimo na divisa entre as escolas). Nesse trecho o arrimo possui altura aproximada de 1,5m.

Foto 11 – Jardim no topo do muro de arrimo

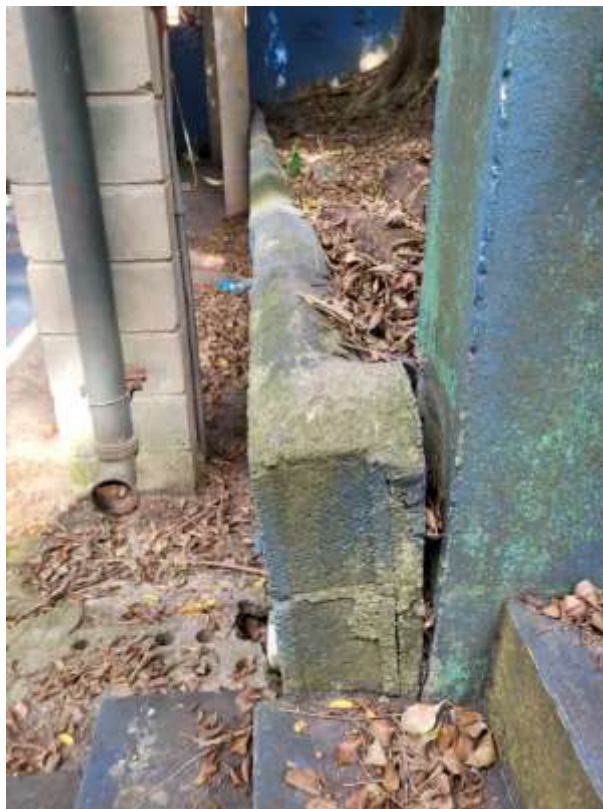
No lado oposto da quadra, existe uma mureta (H=0,6m), com deslocamento observado (inclinação em torno da base), conforme figuras 13 e 14 a seguir.

Figura 13 – Situação da mureta (lado oposta da quadra)

- Para solução definitiva da mureta do lado oposto do arrimo rompido (figuras 13 e 14), prever reconstrução da mureta padrão FDE para muros de arrimos até 0,6m.

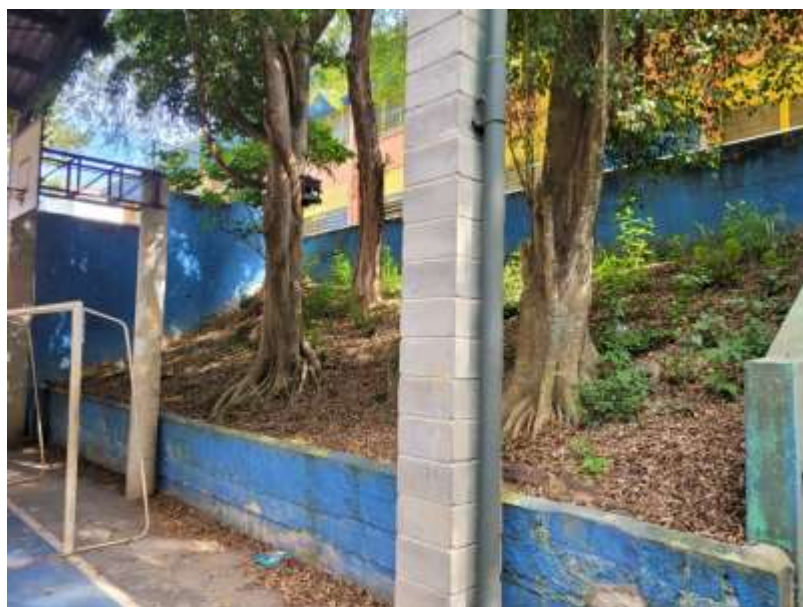
Figura 14 – Situação da mureta (lado oposta da quadra)

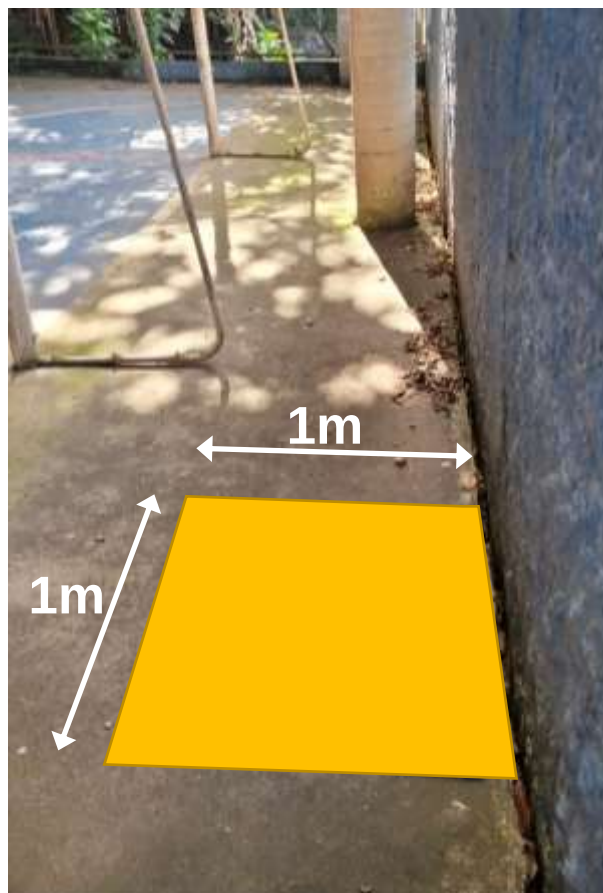
Figuras 16 – Croquis de localização aproximada para abertura no piso

- A ruptura ocorrida no muro, ocasionou vazios no tardo do muro e não se sabe se foram totalmente preenchidos na reforma do muro pela obra vizinha. Os vazios no tardo, podem afetar o desempenho do piso da quadra e o prosseguimento das movimentações no muro.
