Escola: -EE CEEJA Dep. Guilherme de Oliveira Gomes

**Código:** 01.24.137

**Assunto:** Laudo Técnico de Anomalias Estruturais

**RELATÓRIO TÉCNICO  
(RT)**

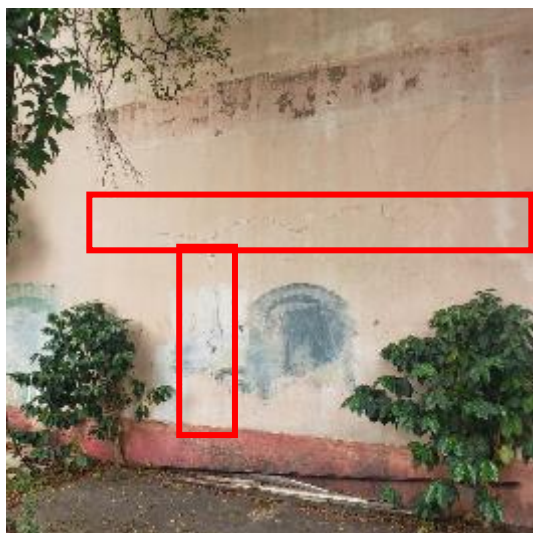
Foto 01: Trinca vertical e horizontal na alvenaria.

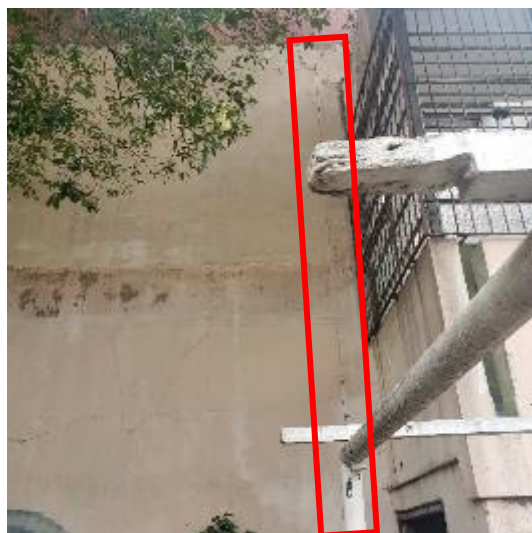
Foto 02: Trinca vertical entre alvenaria e pilar

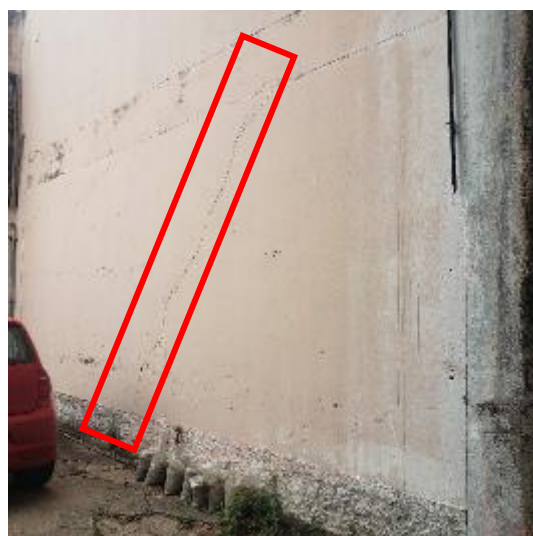
Foto 03: Trinca inclinada na alvenaria

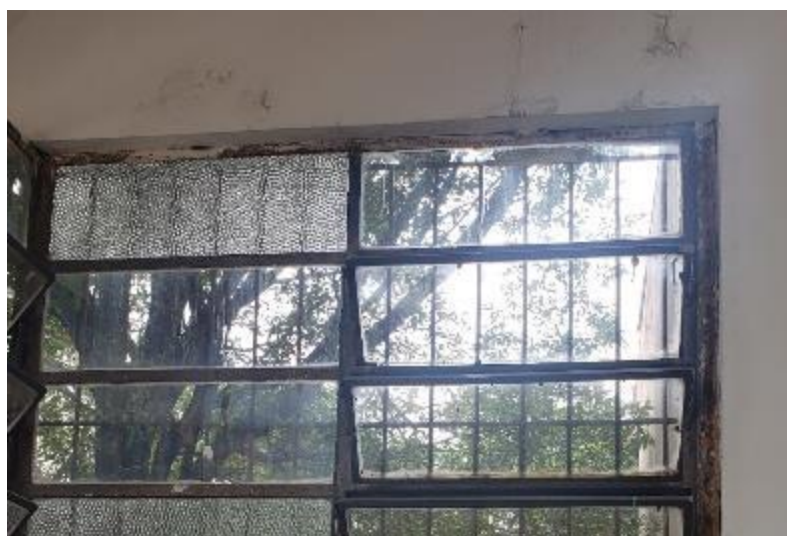
Foto 04: Manchas de umidade

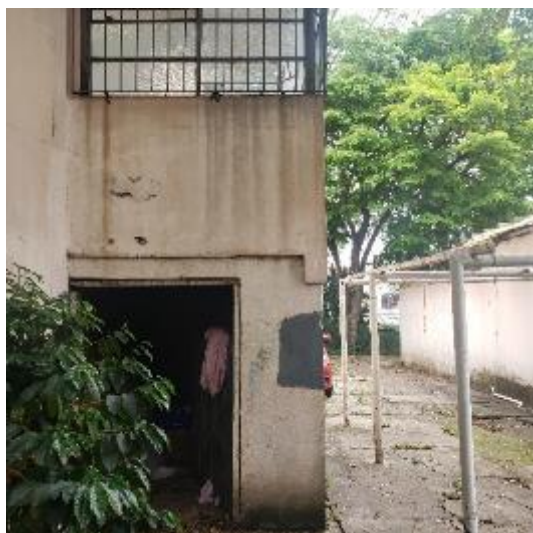
Foto 05: Mancha de umidade

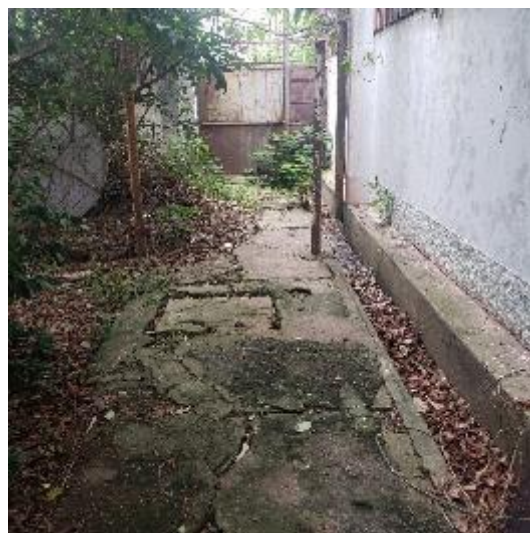
Foto 06: Tampa de inspeção danificada e calçada trincada.

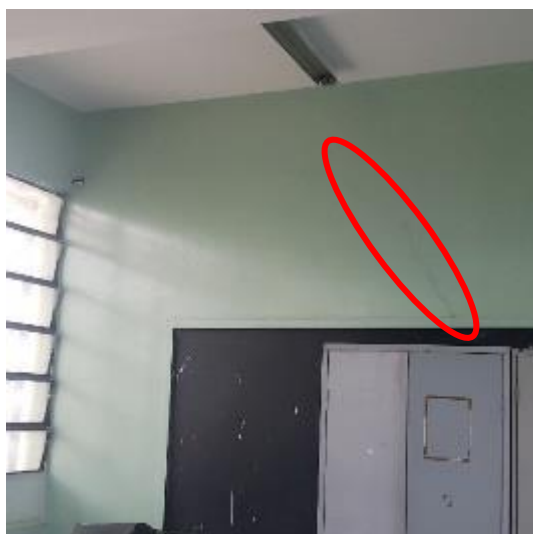
Foto 07: Fissura inclinada na alvenaria

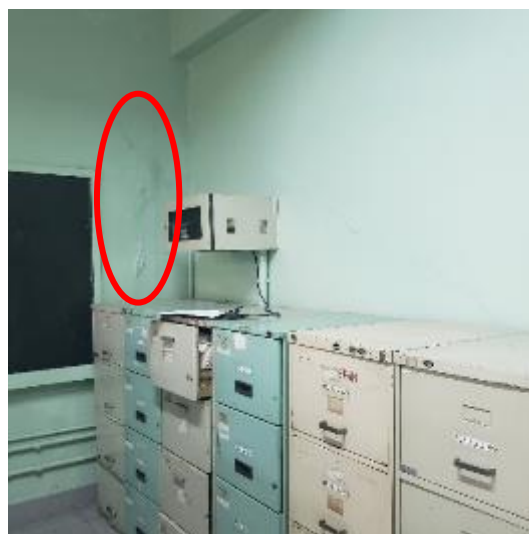
Foto 08: Fissura vertical na alvenaria e mancha de umidade

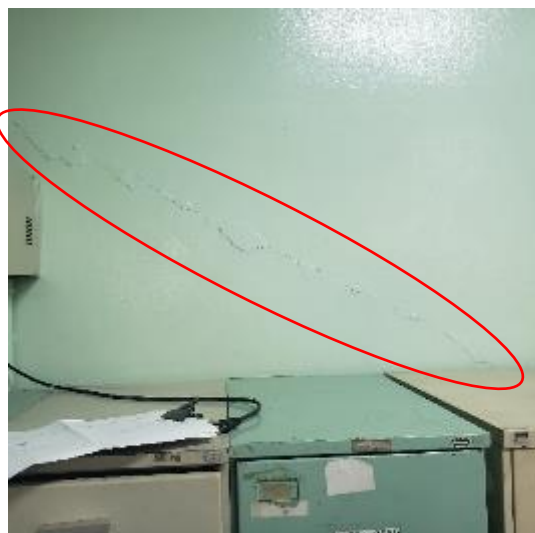
Foto 09: Fissura inclinada na alvenaria

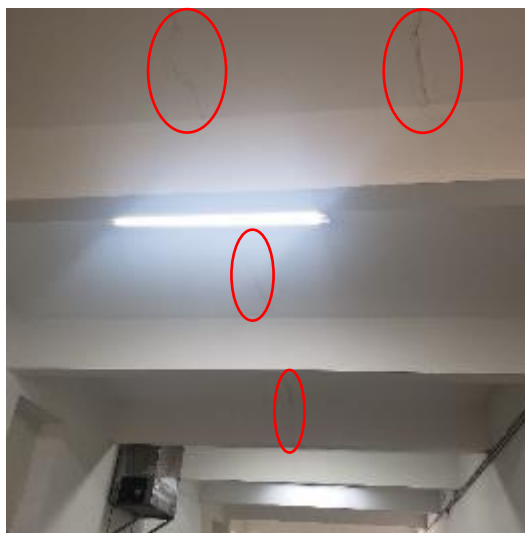
Foto 10: Fissuras na laje

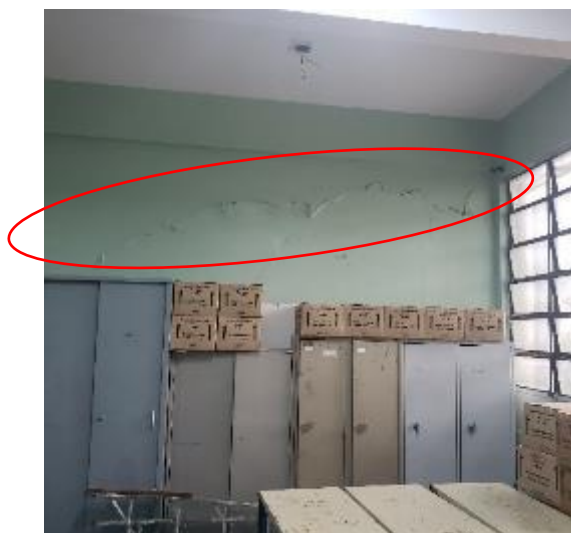
Foto 11: Fissura inclinada na alvenaria

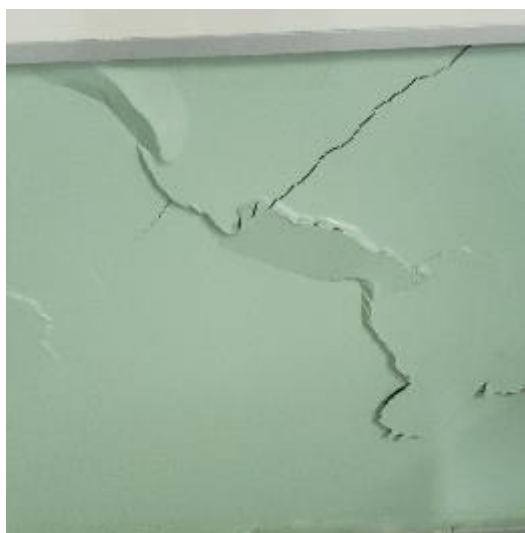
Foto 12: Fissura inclinada com  
destacamento de revestimento na  
alvenaria

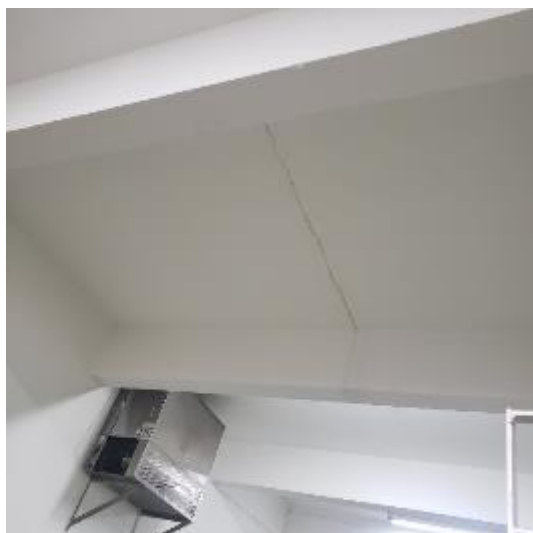
Foto 13: Fissura na laje

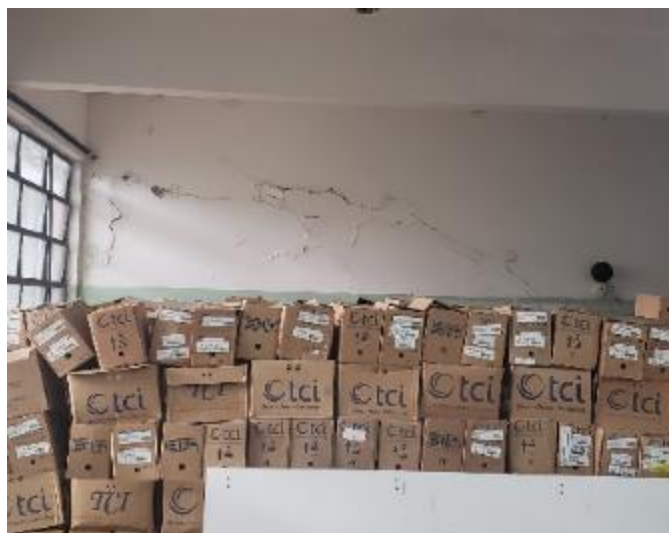
Foto 14: Fissura inclinada na alvenaria.

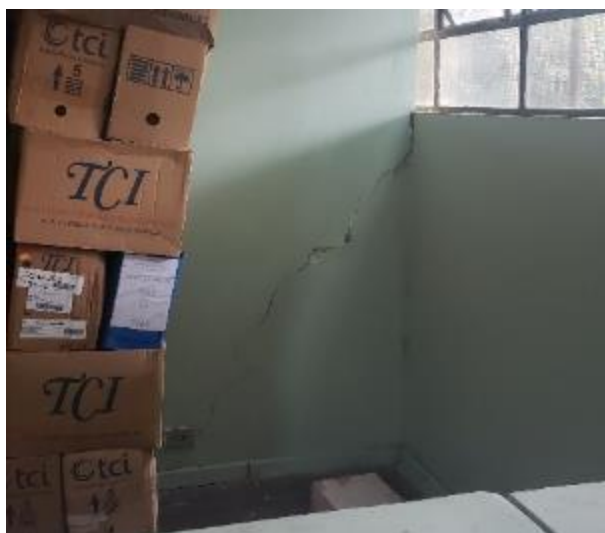
Foto 15: Fissura inclinada na alvenaria

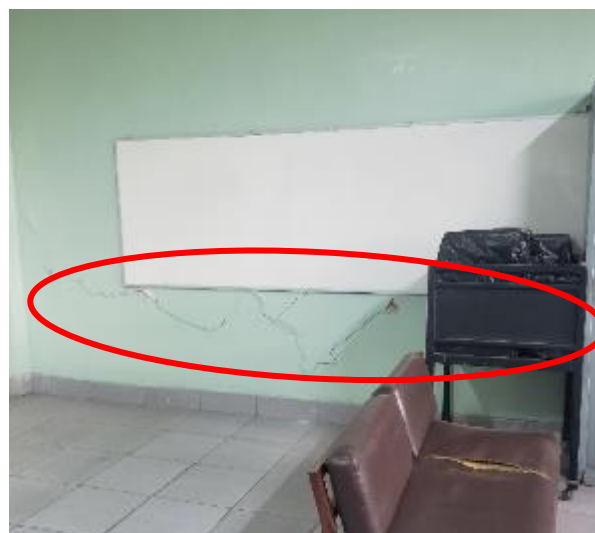
Foto 16: Fissura inclinada na alvenaria

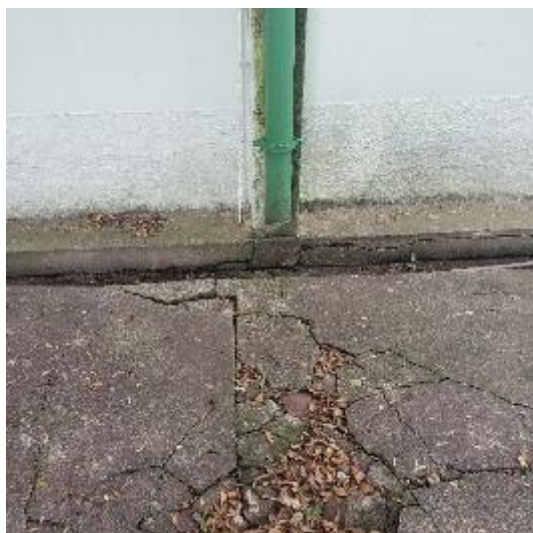
Foto 17: Fissuras na calçada

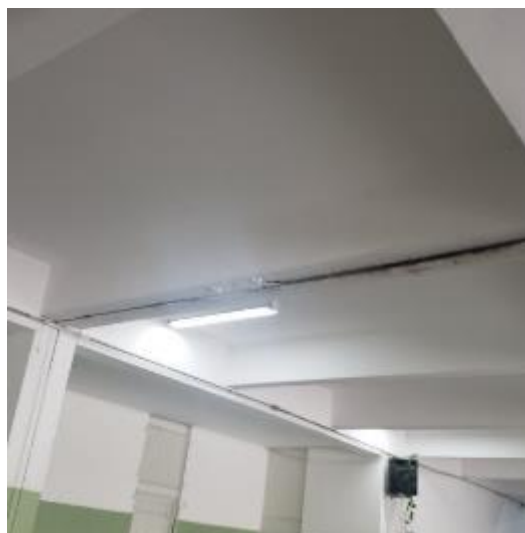
Foto 18: Junta de dilatação obstruída

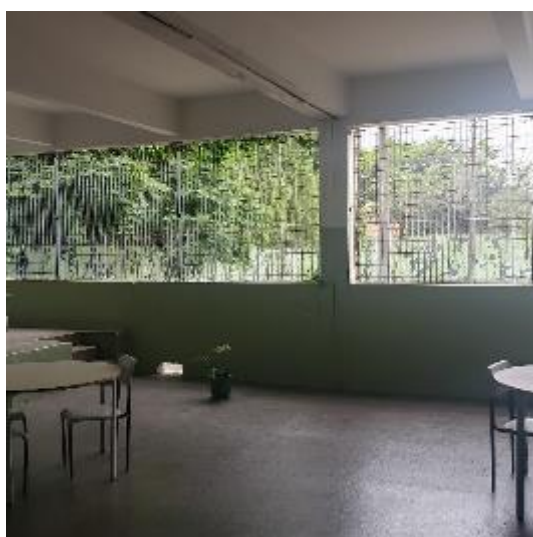
Foto 19: Junta de dilatação obstruída

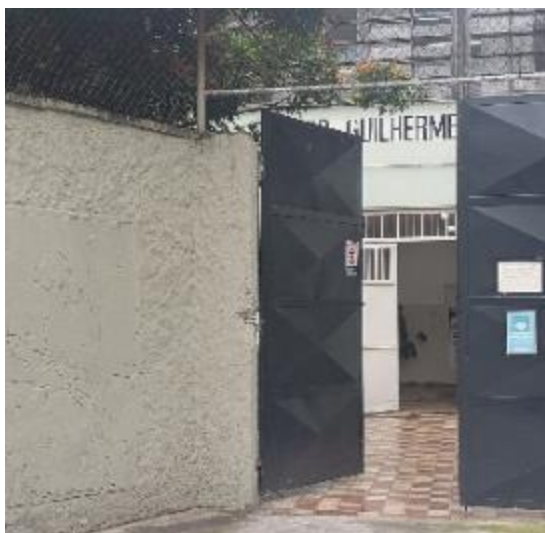
Foto 21: Chumbamento da fixação do portão rompida e desaprumo do mesmo.

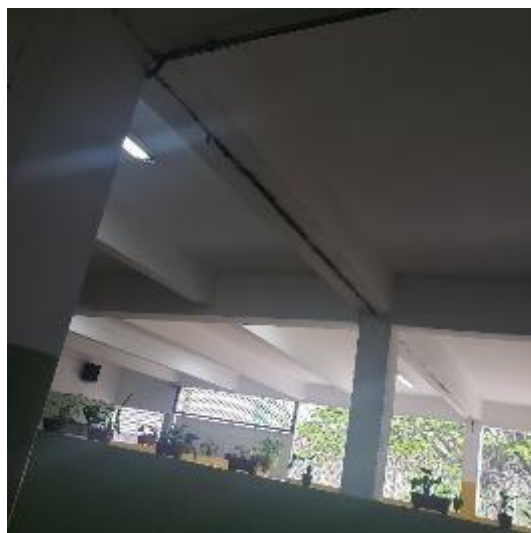
Foto 22: Junta de dilatação obstruída

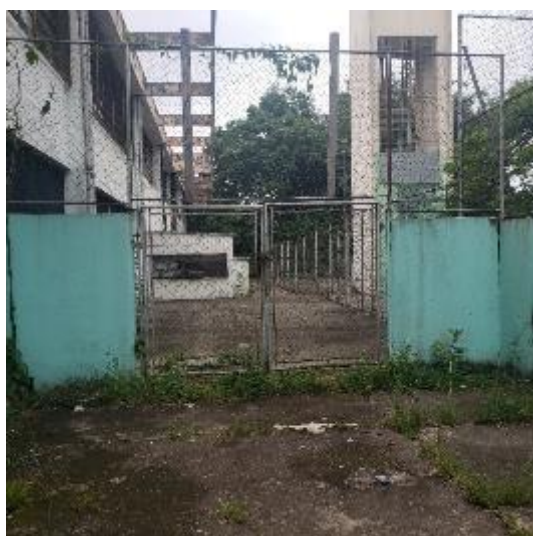
Foto 23: Pavimentação trincada

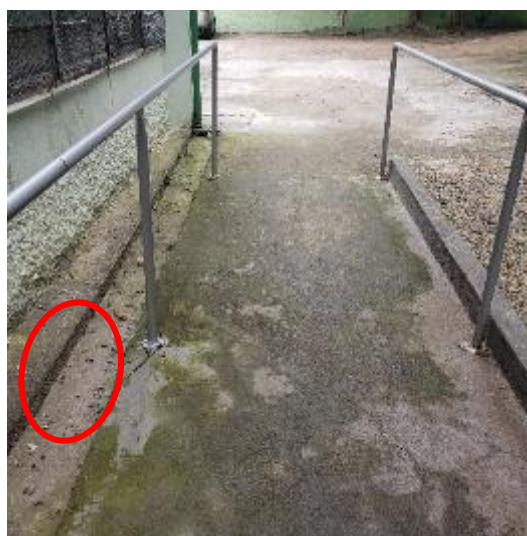
Foto 24: Trinca no piso

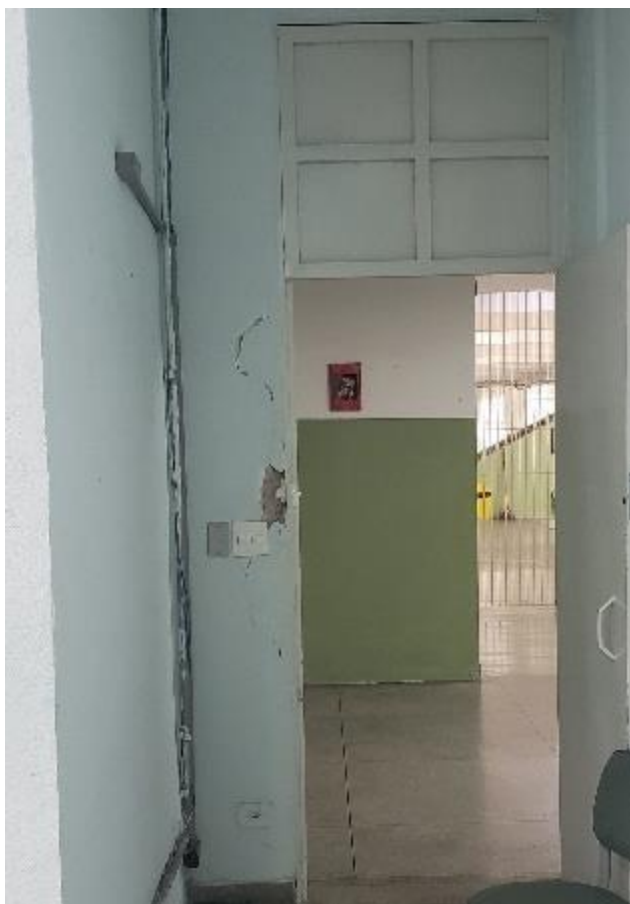
Foto 25: Trincas na alvenaria

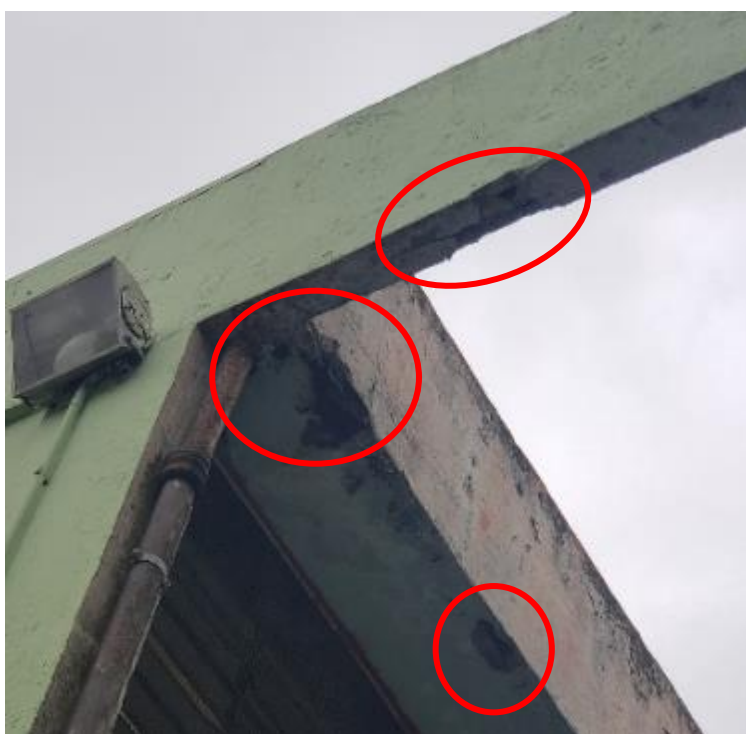
Foto 26: Concreto desagregado com  
ferragem exposta

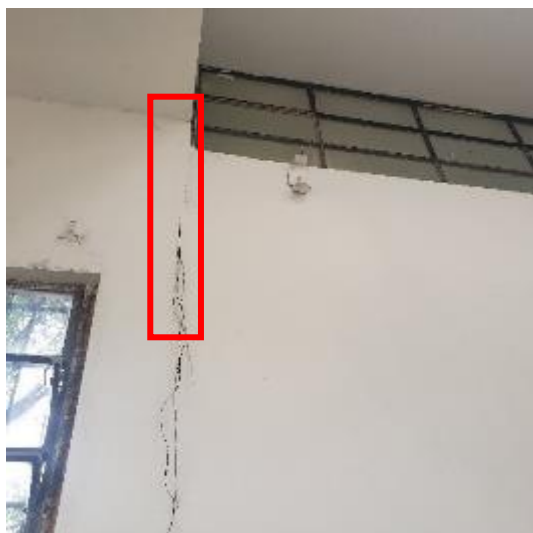
Foto 27: Fissura vertical na alvenaria

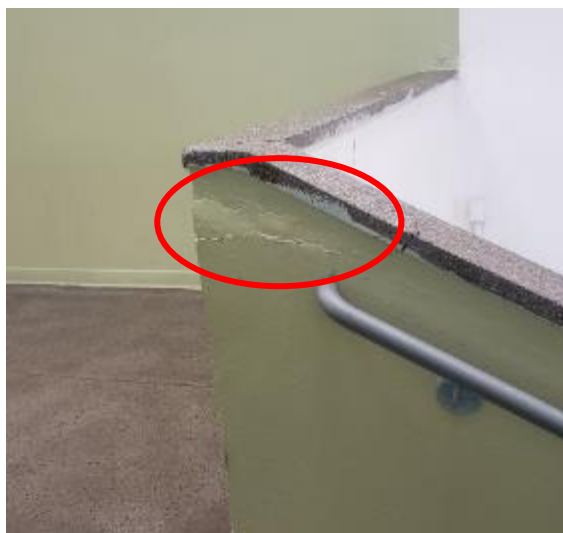
Foto 28: Fissura na alvenaria

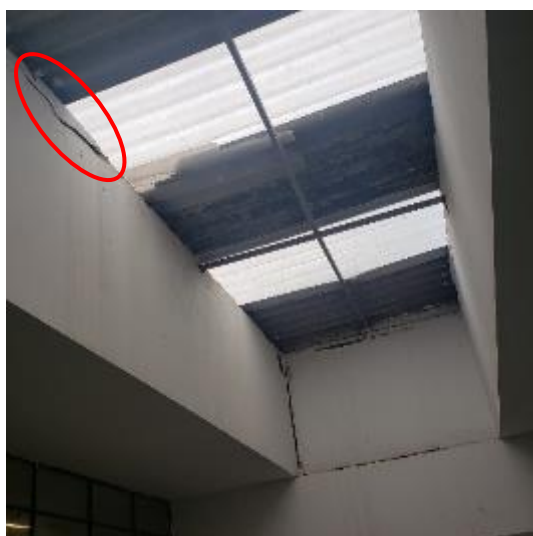
Foto 29: Trinca no revestimento da viga de cobertura, fissuras verticais e horizontal entre vigas e alvenaria

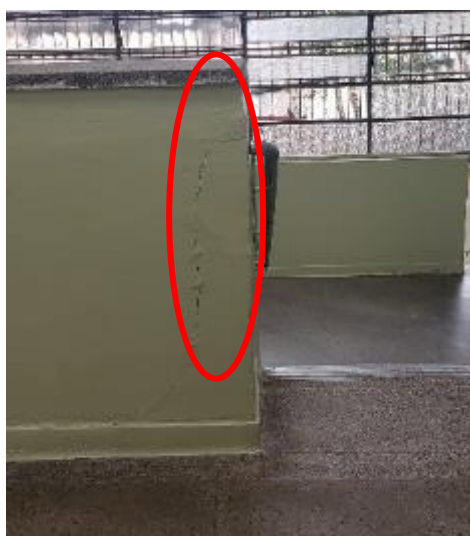
Foto 30: Fissura na alvenaria

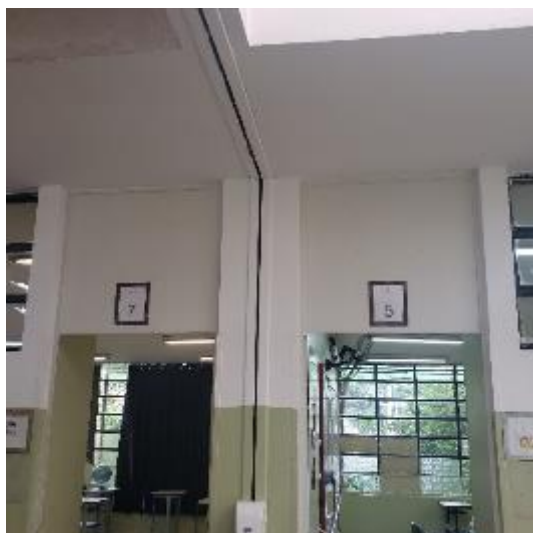
Foto 31: Junta de dilatação obstruída

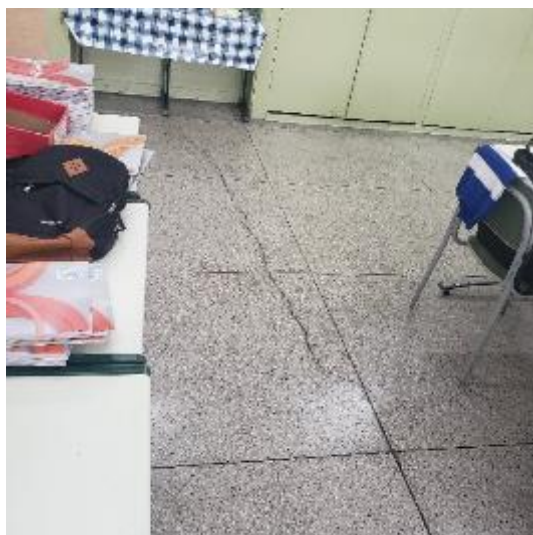
Foto 33: Fissura no piso

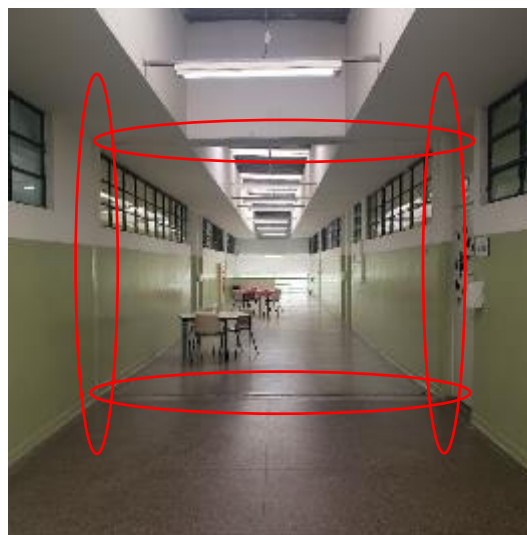
Foto 34: Junta de dilatação obstruída

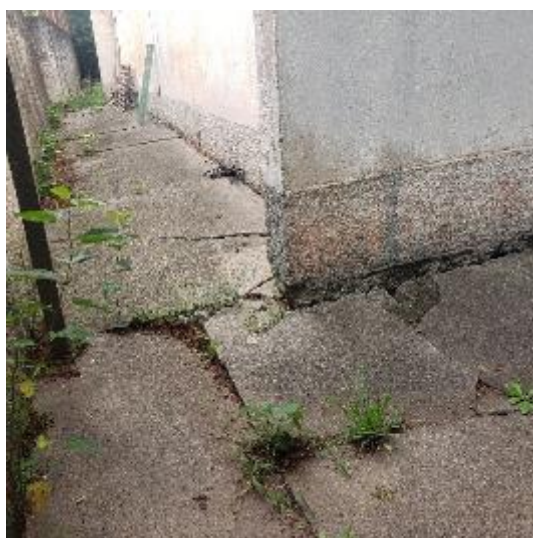
Foto 35: Calçada trincada com afundamento

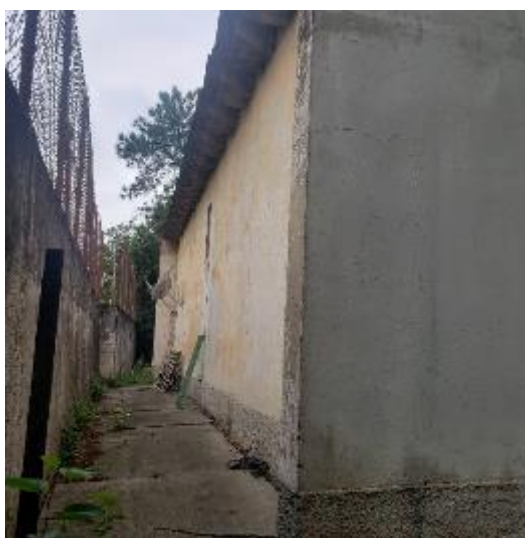
Foto 36: Calçada trincada com afundamento

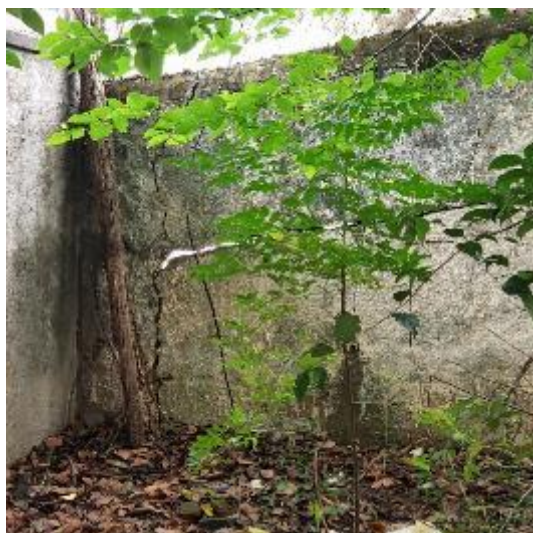
Foto 37: Movimentação no muro de divisa

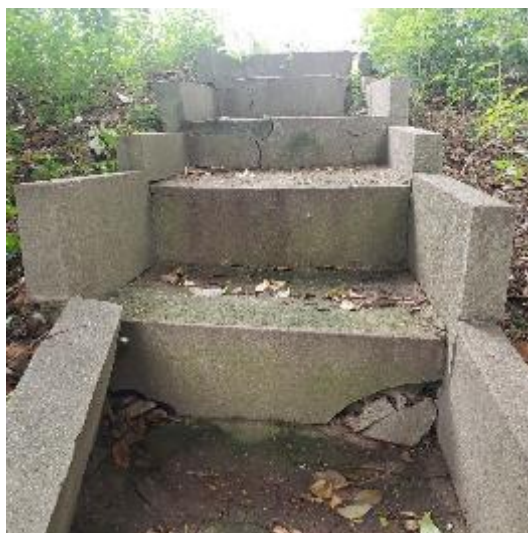
Foto 38: Trinca e afundamento na escada externa.

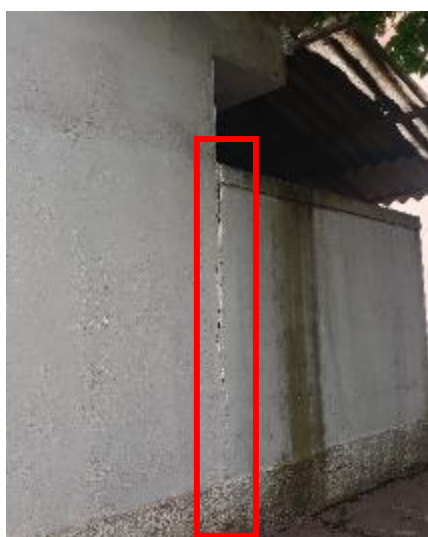
Foto 39: Trinta entre alvenarias

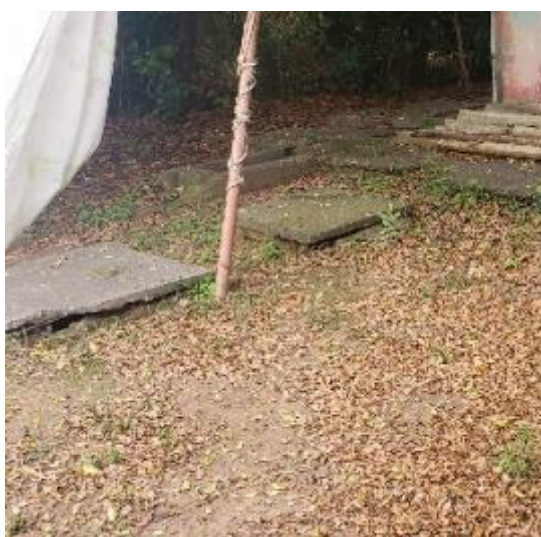
Foto 40: Tampas de concreto danificadas.

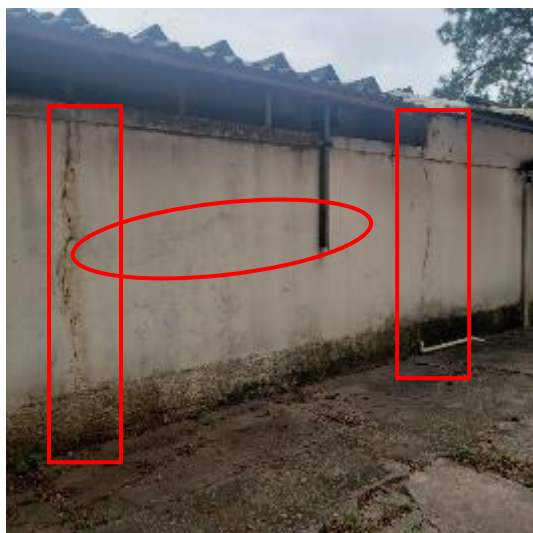
Foto 41: Fissuras na alvenaria.

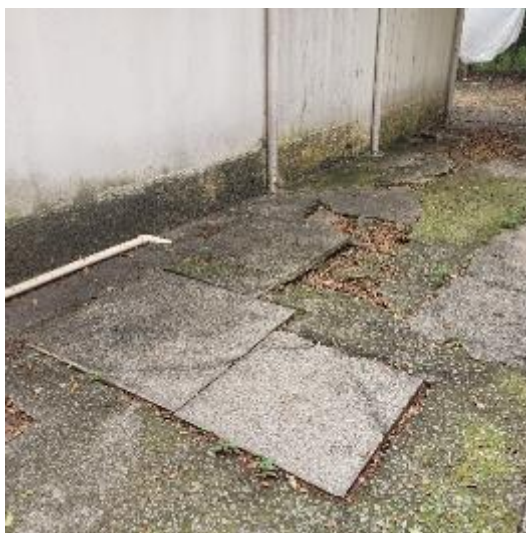
Foto 42: trinca e afundamento no piso

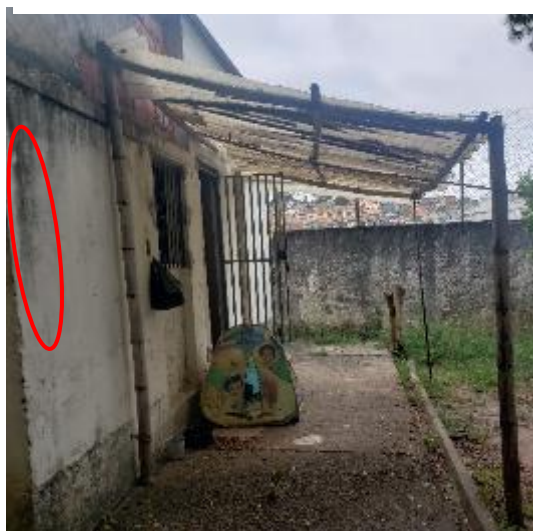
Foto 43: Fissura na alvenaria e  
cobertura precária.

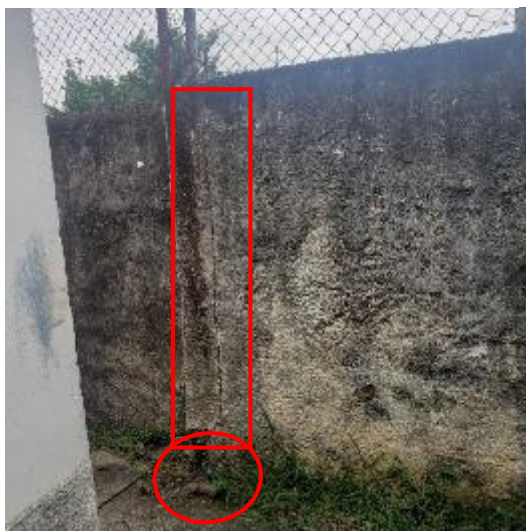
Foto 44: Fissura entre alvenaria e pilar e  
ruptura na base do pilar.

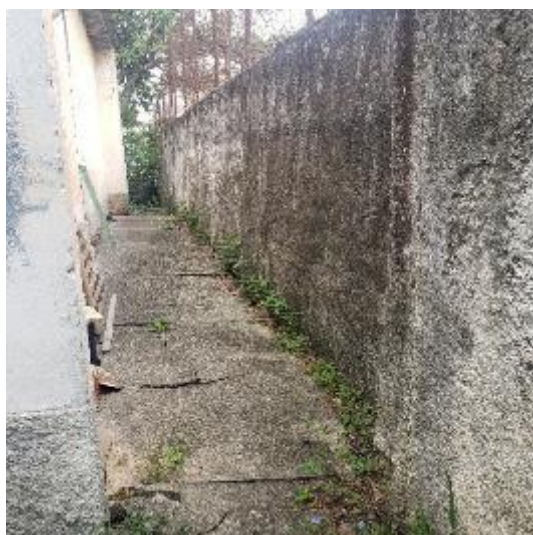
Foto 45: Calçada trincada com  
afundamento

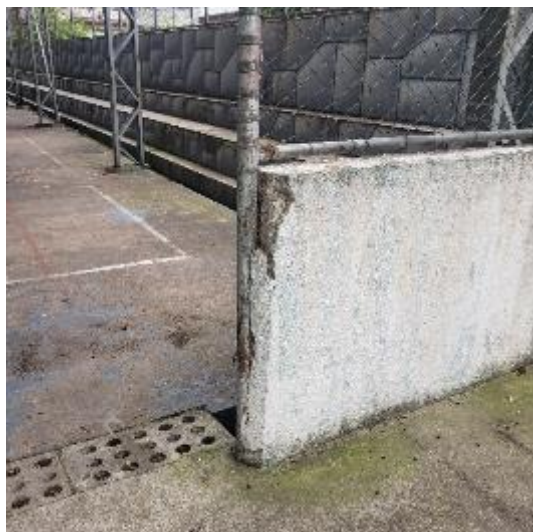
Foto 46: Ruptura da mureta na fixação do alambrado

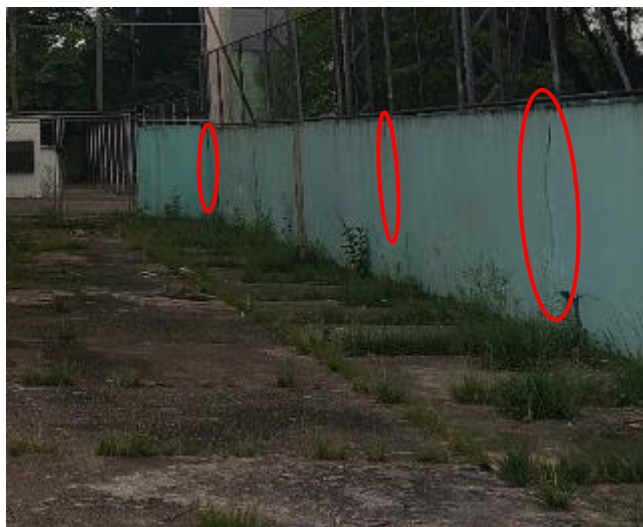
Foto 47: Fissuras na mureta.

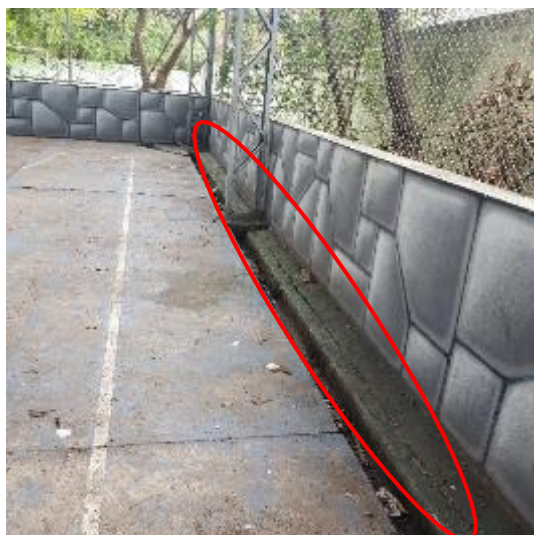
Foto 48: Trinca na borda da canaleta

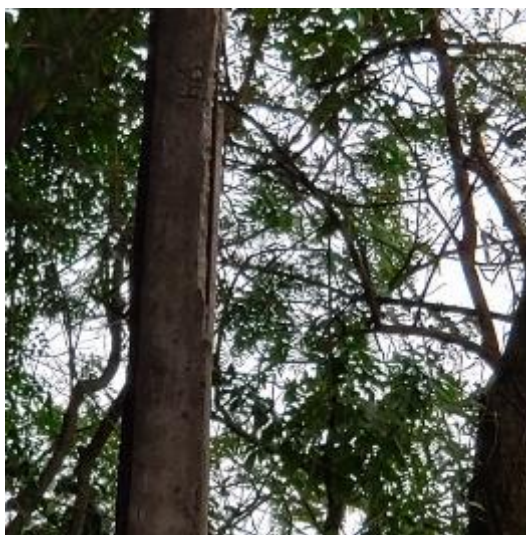
Foto 49: Concreto desagregado com ferragem exposta.

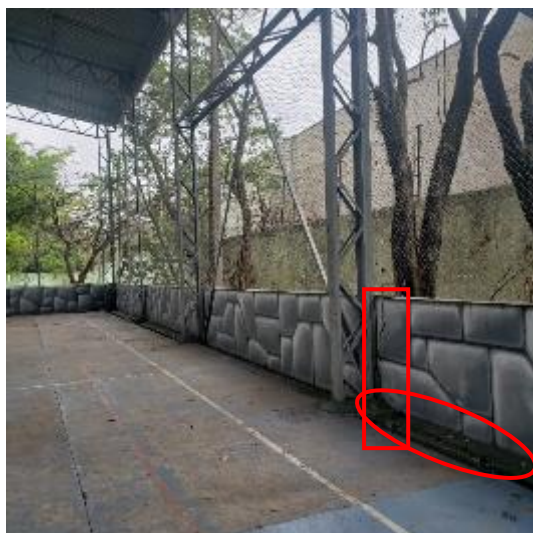
Foto 50: Trinca na borda da canaleta e trinca na mureta

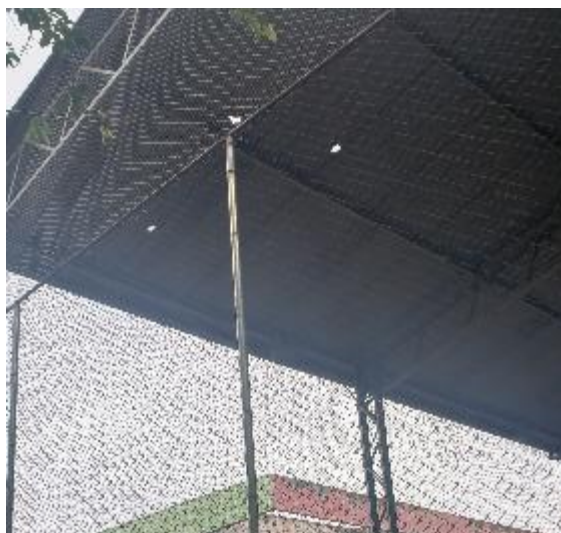
Foto 51: Telhas danificadas

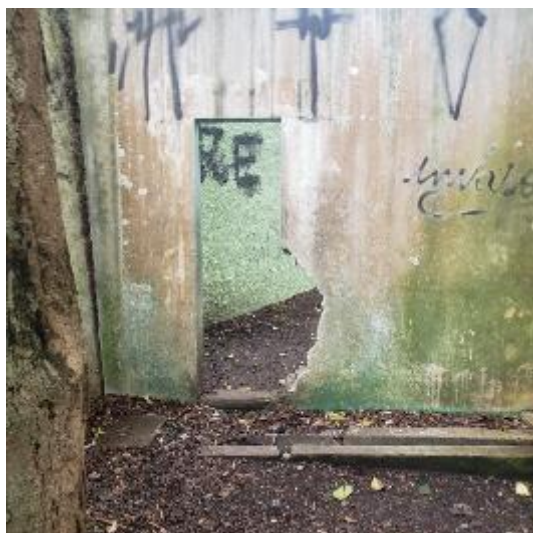
Foto 52: Canaleta e alvenaria danificadas.

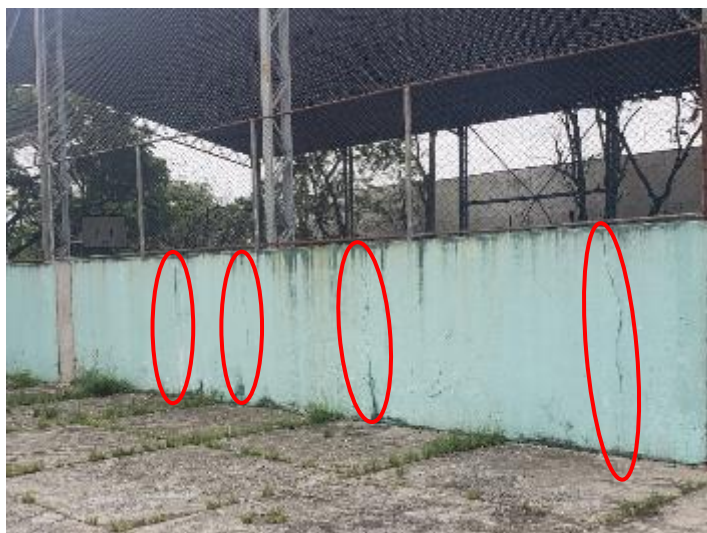
Foto 54: Fissuras na mureta

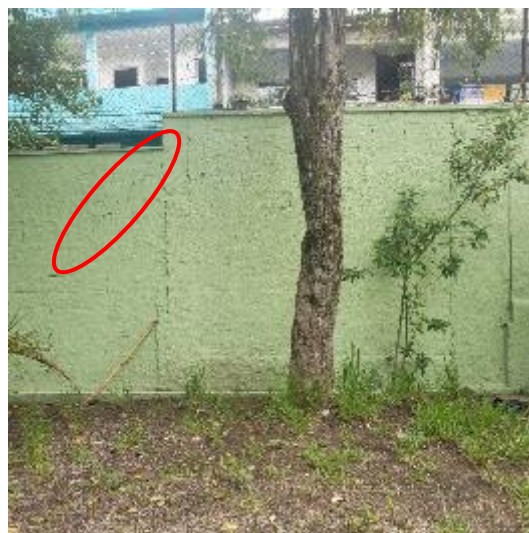
Foto 55: Fissura no muro de divisa

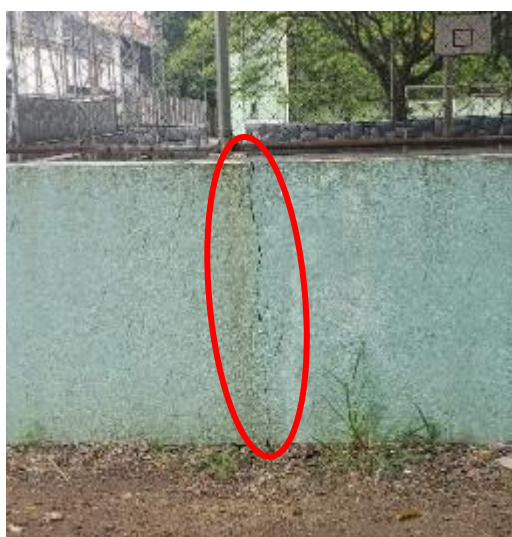
Foto 56: Fissura na mureta.

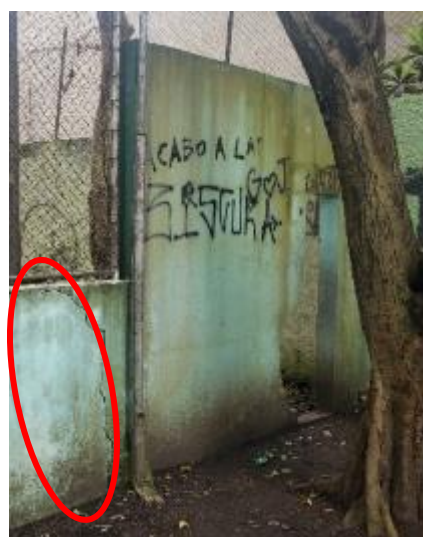
Foto 57: Fissura na mureta.

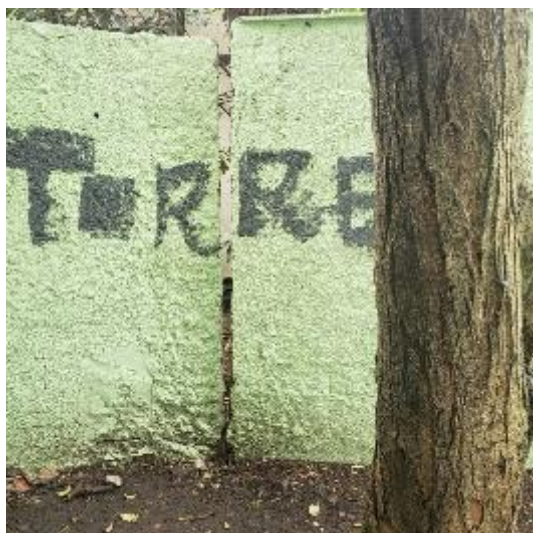
Foto 58: Abertura entre muro de divisa

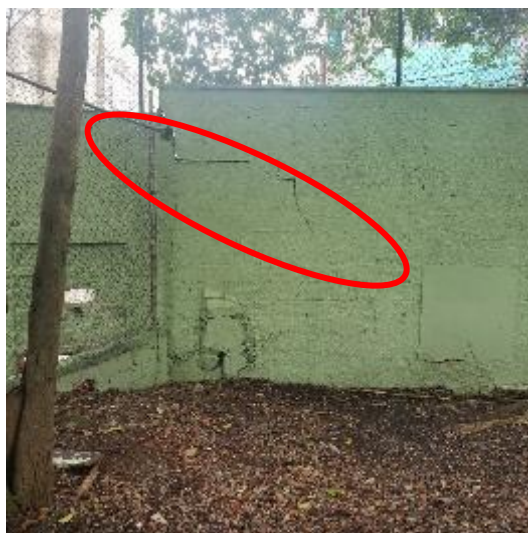
Foto 59: Trinca no muro de divisa

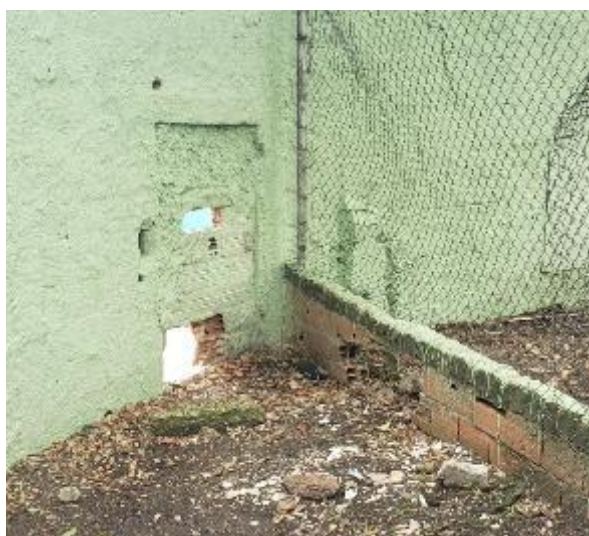
Foto 60: Abertura no muro de divisa

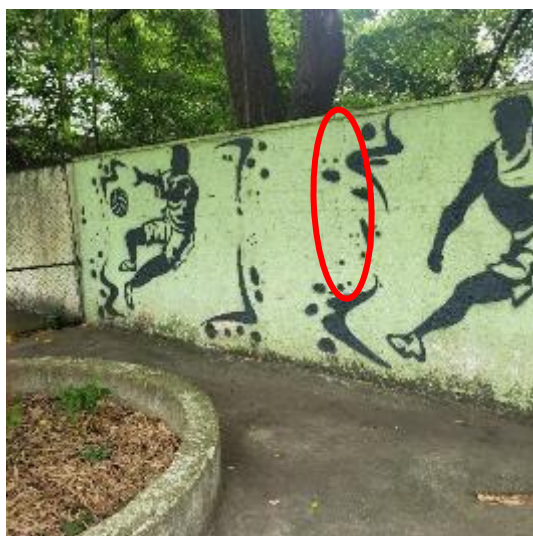
Foto 61: Fissura no muro da quadra .

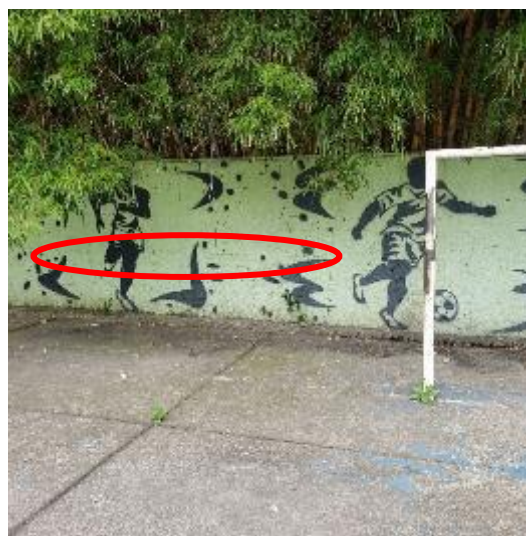
Foto 62: Fissura no muro da quadra .

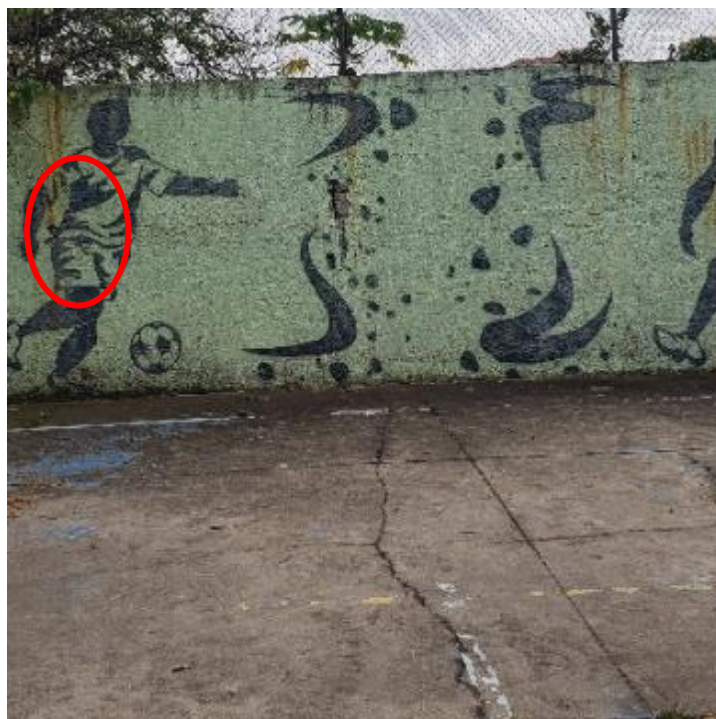
Foto 63: Armadura exposta com concreto desagregado no muro da quadra e trinca no piso.

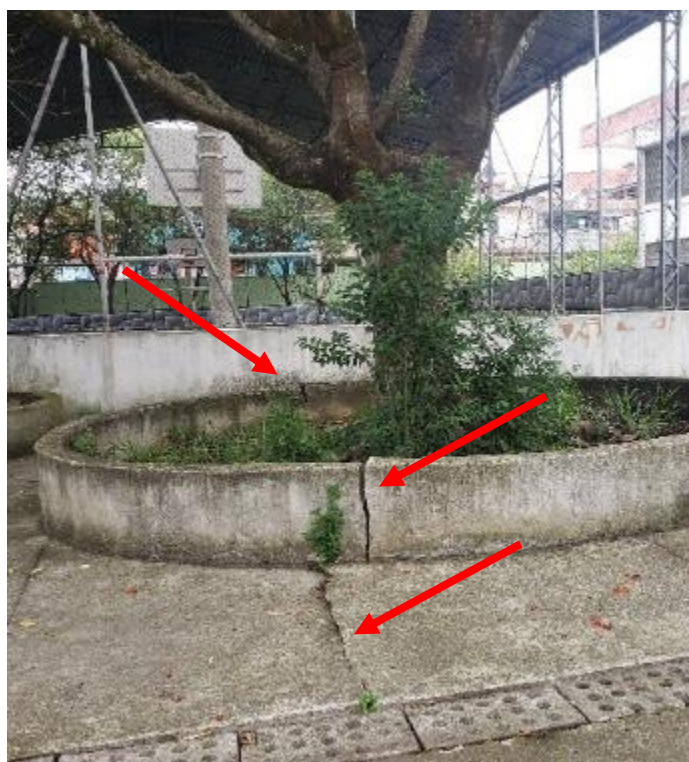
Foto 64: Trinca no piso e na mureta .
