## JUSTIFICATIVA TÉCNICA E RELATÓRIO FOTOGRÁFICO

**Assunto:** Justificativa técnica referente reconstrução de muro de contenção.

**Objeto:** Reconstrução de muro de contenção, com metodologia em concreto armado e cortina em blocos de concreto cheios.

**Local da obra:** Rua Antônio Pereira Sobrinho, Frente a casa de nº 337 – Bairro Santo Antônio em Santa Rita de Minas – MG.

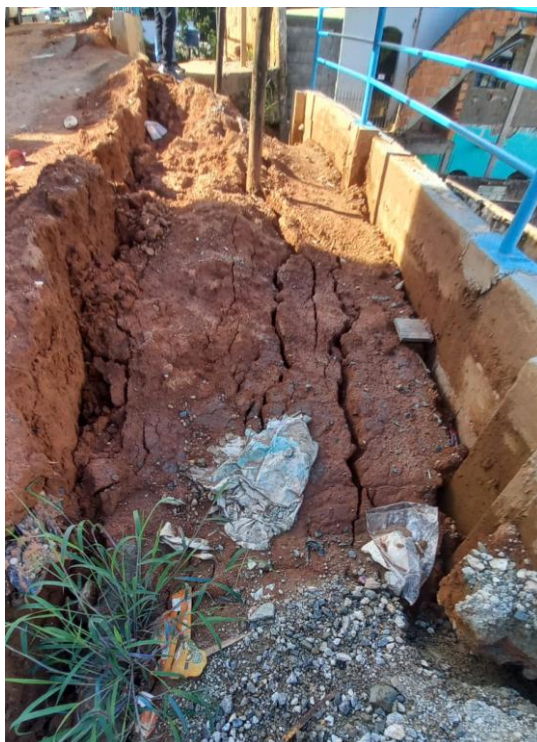
Devido ao aterro sem compactação lançado atrás da parede do muro como supracitado o esforço solicitante foi maior que o esforço resistente da estrutura, causando grandes deformações. No estado atual, verifica-se a possibilidade de colapso estrutural com desabamento parcial ou total da estrutura.

**Imag. 01 – Aterro sem compactação – Empuxo excessivo.**

Após verificação da situação atual do muro de contenção existente, assim como verificação do aterro lançado sobre o tardo do muro, sem compactação. Necessário demolição e reconstrução da estrutura de contenção estudada.

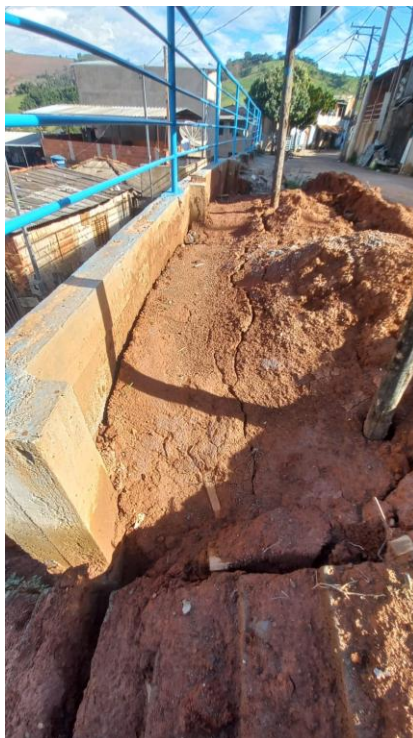
Na vistoria técnica foi identificado deformação excessiva do muro de contenção, devido ao empuxo de solo presente no tardo do muro. A deformação atingiu todas as peças estruturais do muro, pilares, vigas e cortina de blocos de concreto.

**Imag. 02 – Aterro sem compactação – Deformação do muro.**

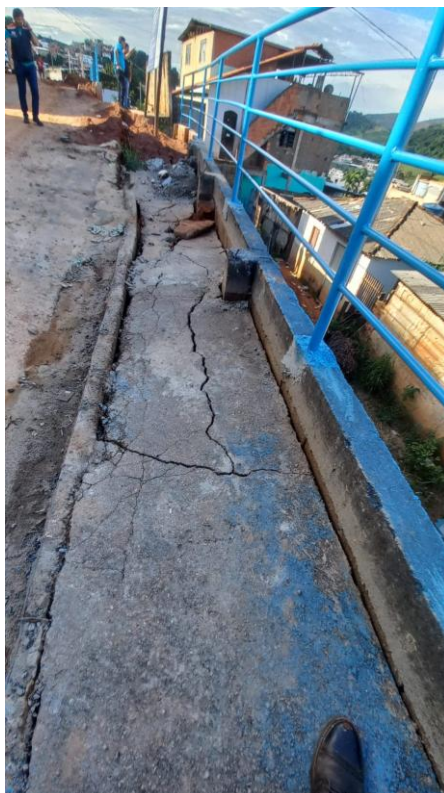
**Imag. 03 – Trincas em piso de concreto – Sequências de muro.**

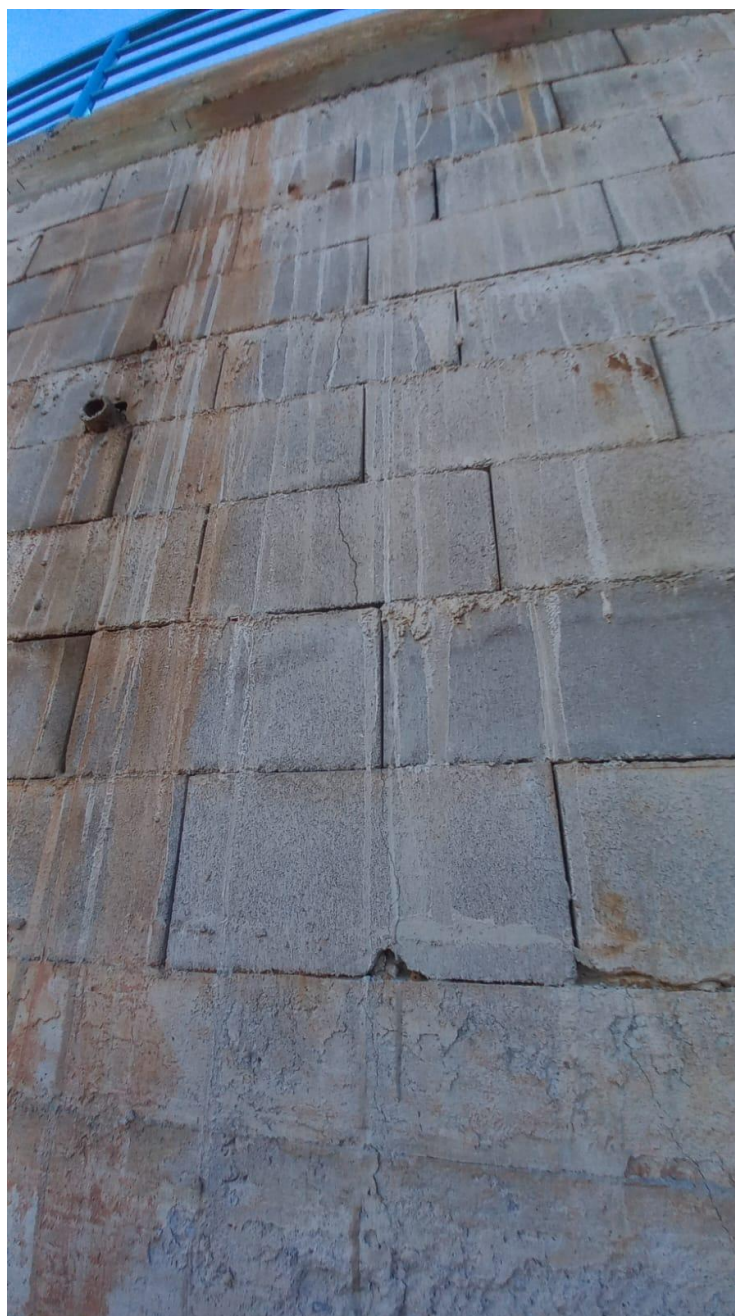
Além da deformação, foi verificado presença de patologias como fissuras e trincas, conforme registro em relatório fotográfico.

**Imag. 04 – Fissuras e trincas em blocos de concreto e vigas.**

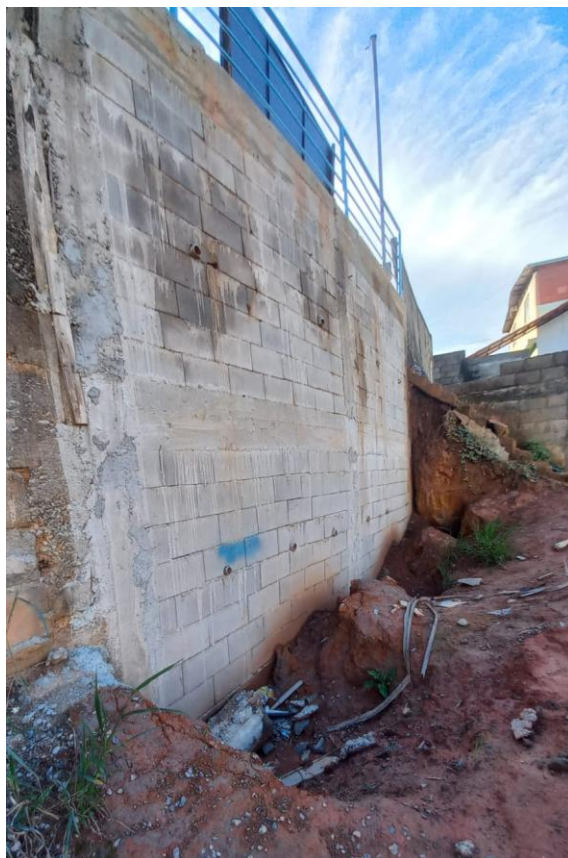
**Imag. 05 – Deformação no centro e “pé” do muro de contenção.**
