**PREFEITURA MUNICIPAL DE DIVISÓPOLIS**  
**SECRETARIA MUNICIPAL DE OBRAS**

**RELATÓRIO FOTOGRÁFICO PRÉ-OBRA**  
**PAVIMENTAÇÃO EM PISO INTERTRAVADO**  
**MUNICÍPIO DE DIVISÓPOLIS – MG**

**Eng<sup>a</sup> Civil:** *Valdênia Maria dos Santos – CREA/MG 253047/D*  
**Data:** *Outubro / 2025*

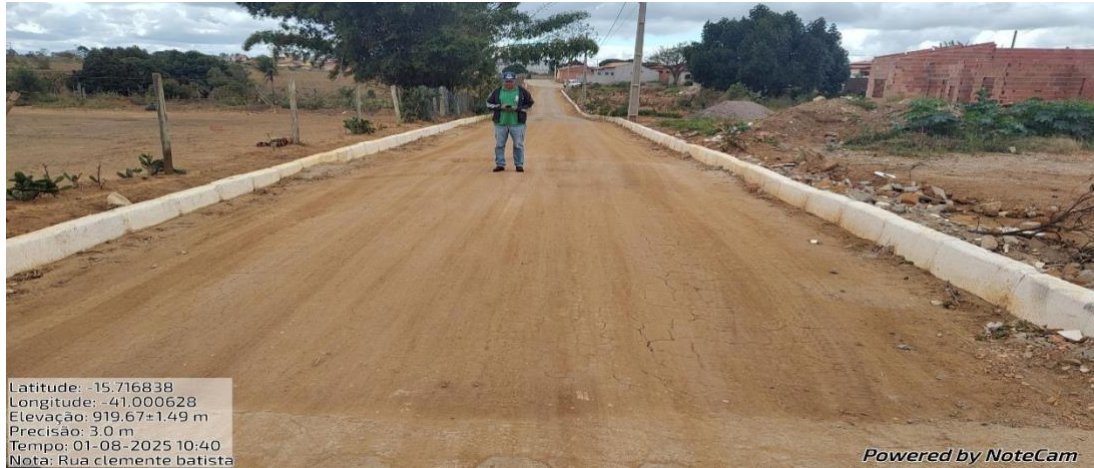
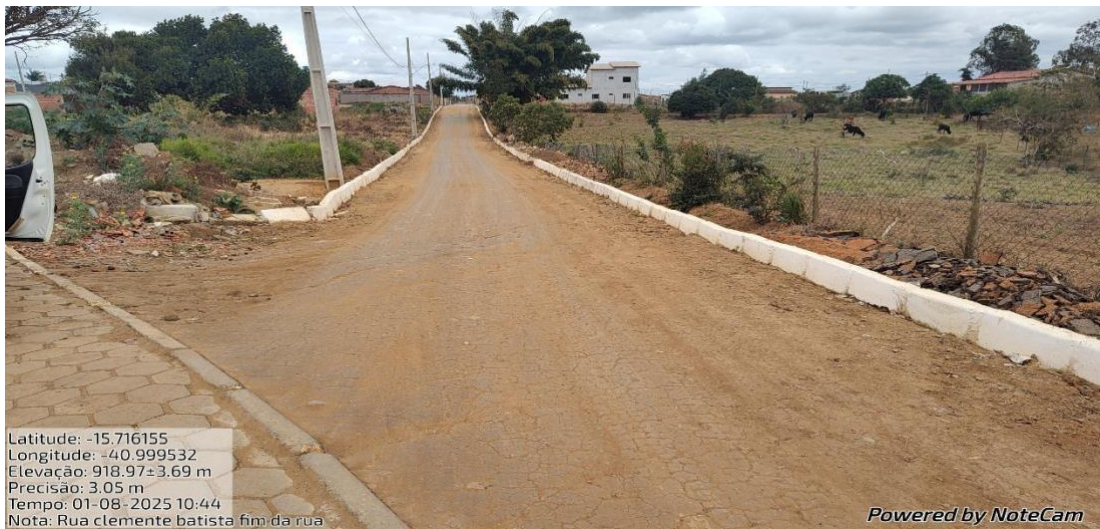
## Rua Clemente Batista – Bairro Minas Gerais

🏠 **Condições:** Cascalho solto, ausência de meio-fio, tráfego local leve.

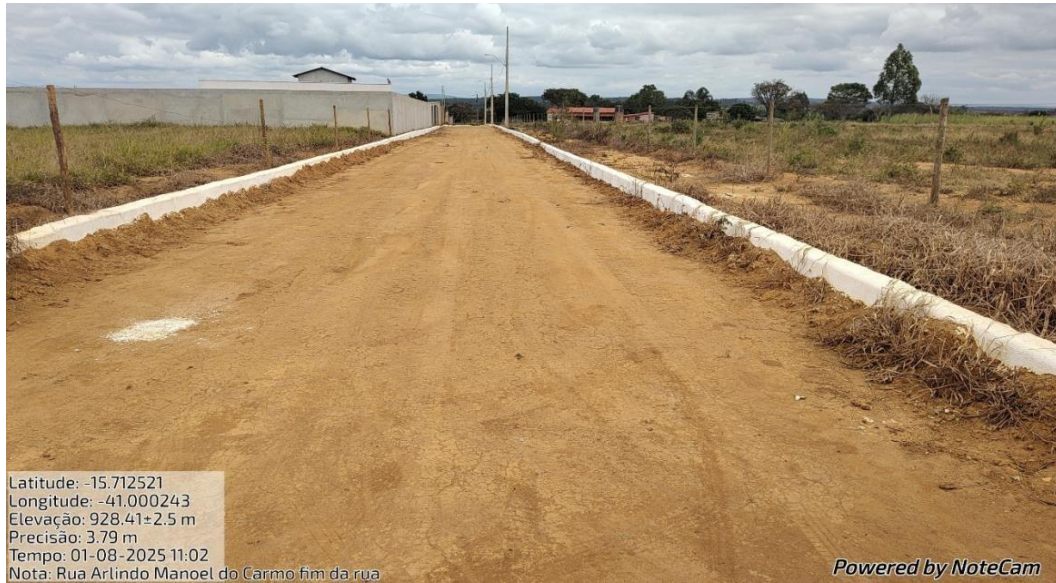
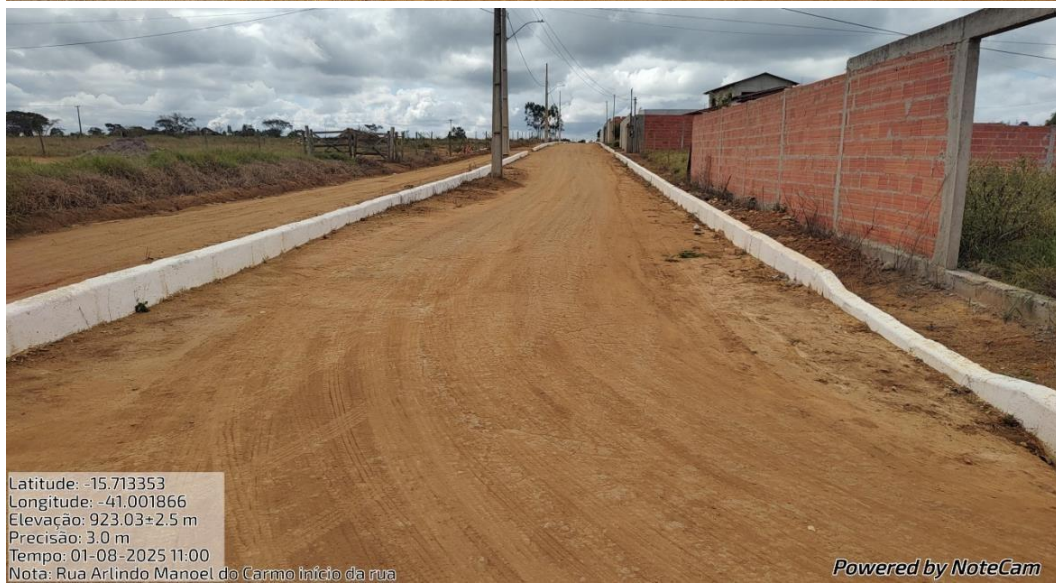
## Rua Arlindo Manoel do Carmo – Bairro Minas Gerais

🏗️ **Condições:** Leito irregular, vegetação lateral, ausência de contenção e drenagem.

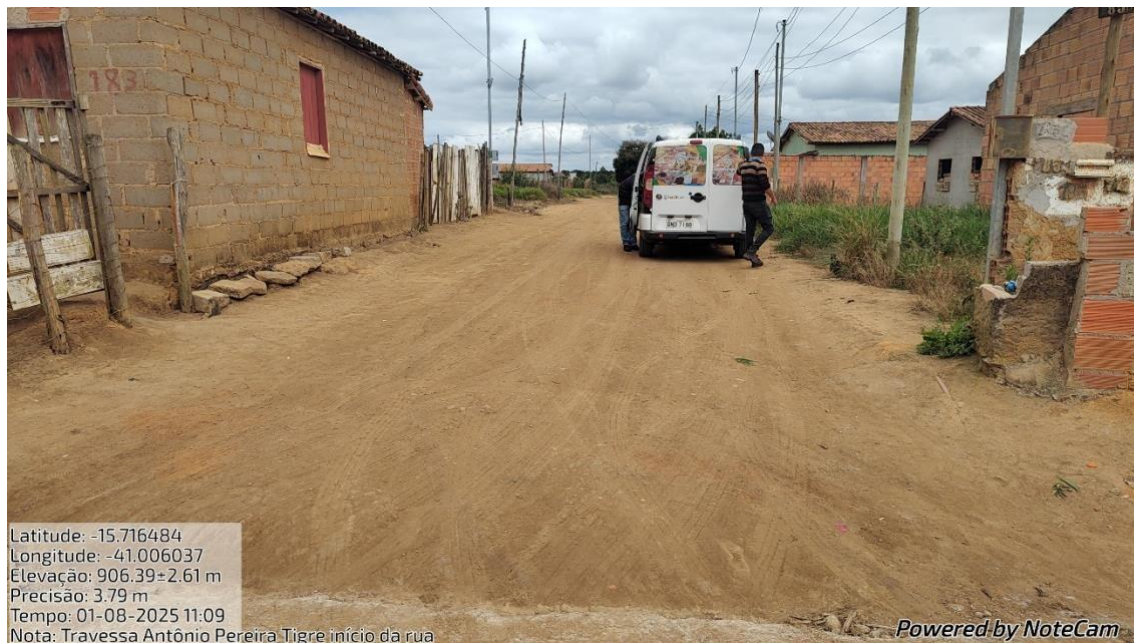
## Travessa Antônio Pereira Tigre – Bairro Alvorada

🏠 **Condições:** Via estreita, sem pavimento, com escoamento superficial irregular.

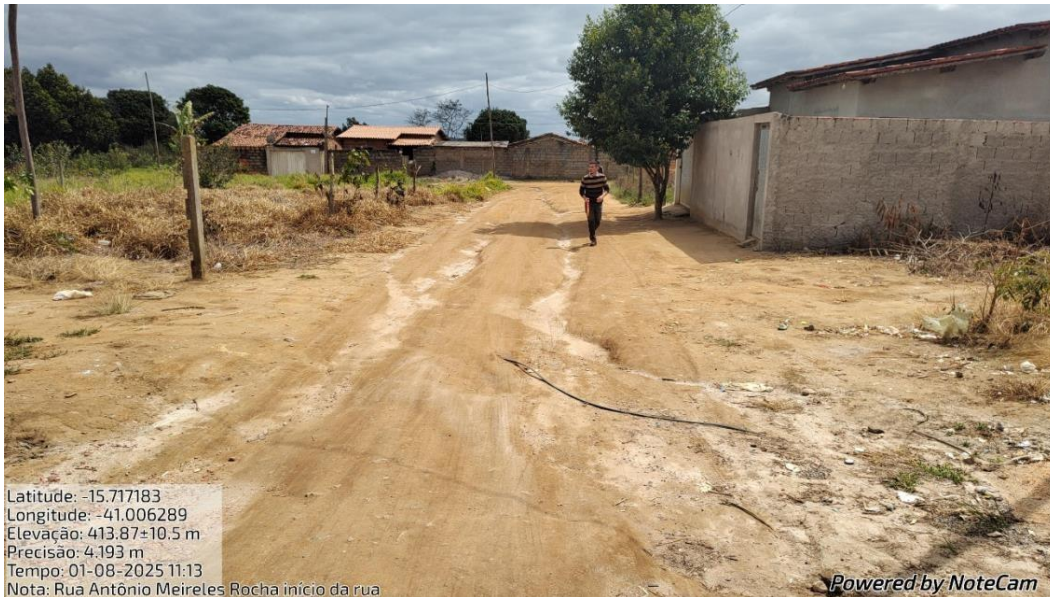
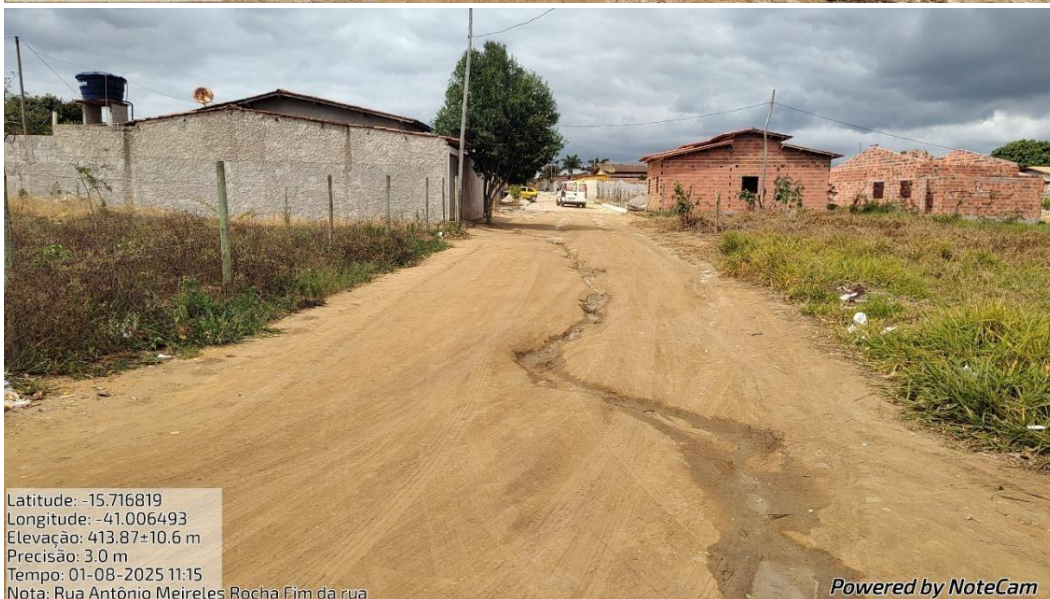
## Rua Antônio Meireles Rocha – Bairro Alvorada

🏠 **Condições:** Solo argiloso, início de erosão lateral, ausência de drenagem.

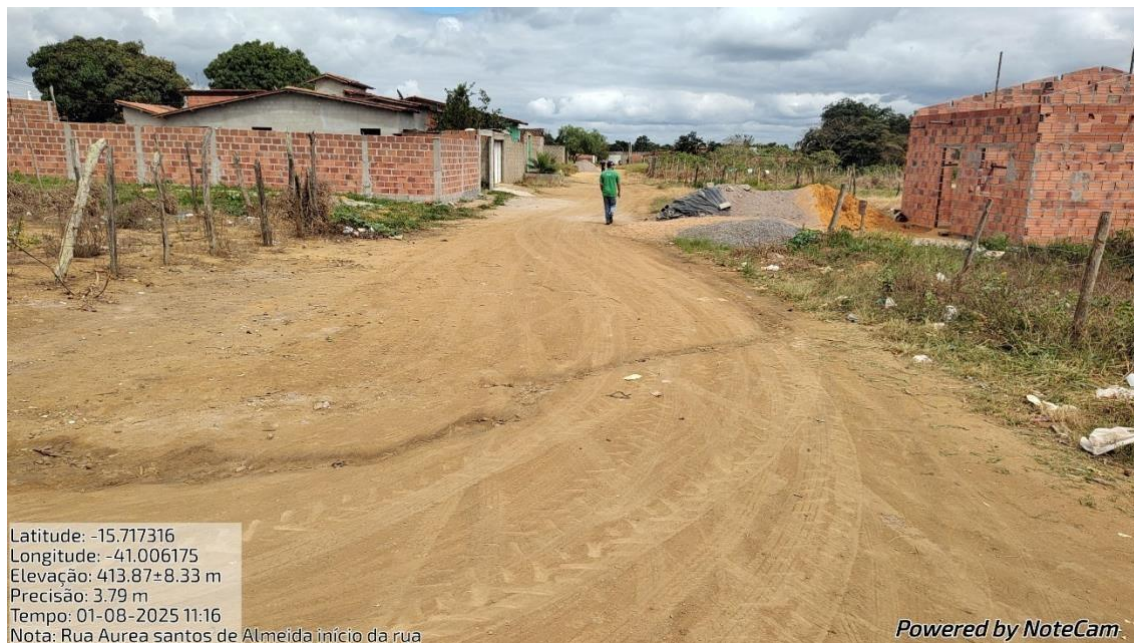
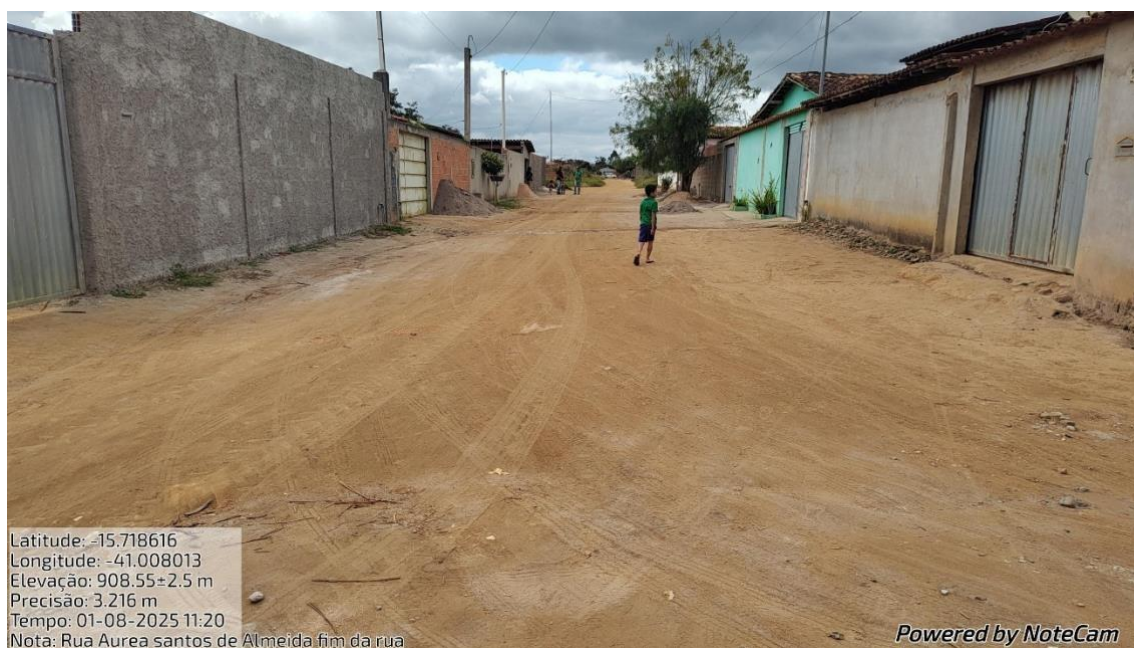
## Rua Áurea Santos de Almeida – Bairro Alvorada

🏠 **Condições:** Solo compactado, trechos com declividade, ausência de sistema pluvial.
