## LAUDO TÉCNICO DE VISTORIA E ANÁLISE PARA PAVIMENTAÇÃO EM BLOCO SEXTAVADO

**Empreendimento:** Pavimentação em calçamento com piso intertravado

**Logradouro:** Travessa Antônio Meireles

**Município:** Divisópolis – MG

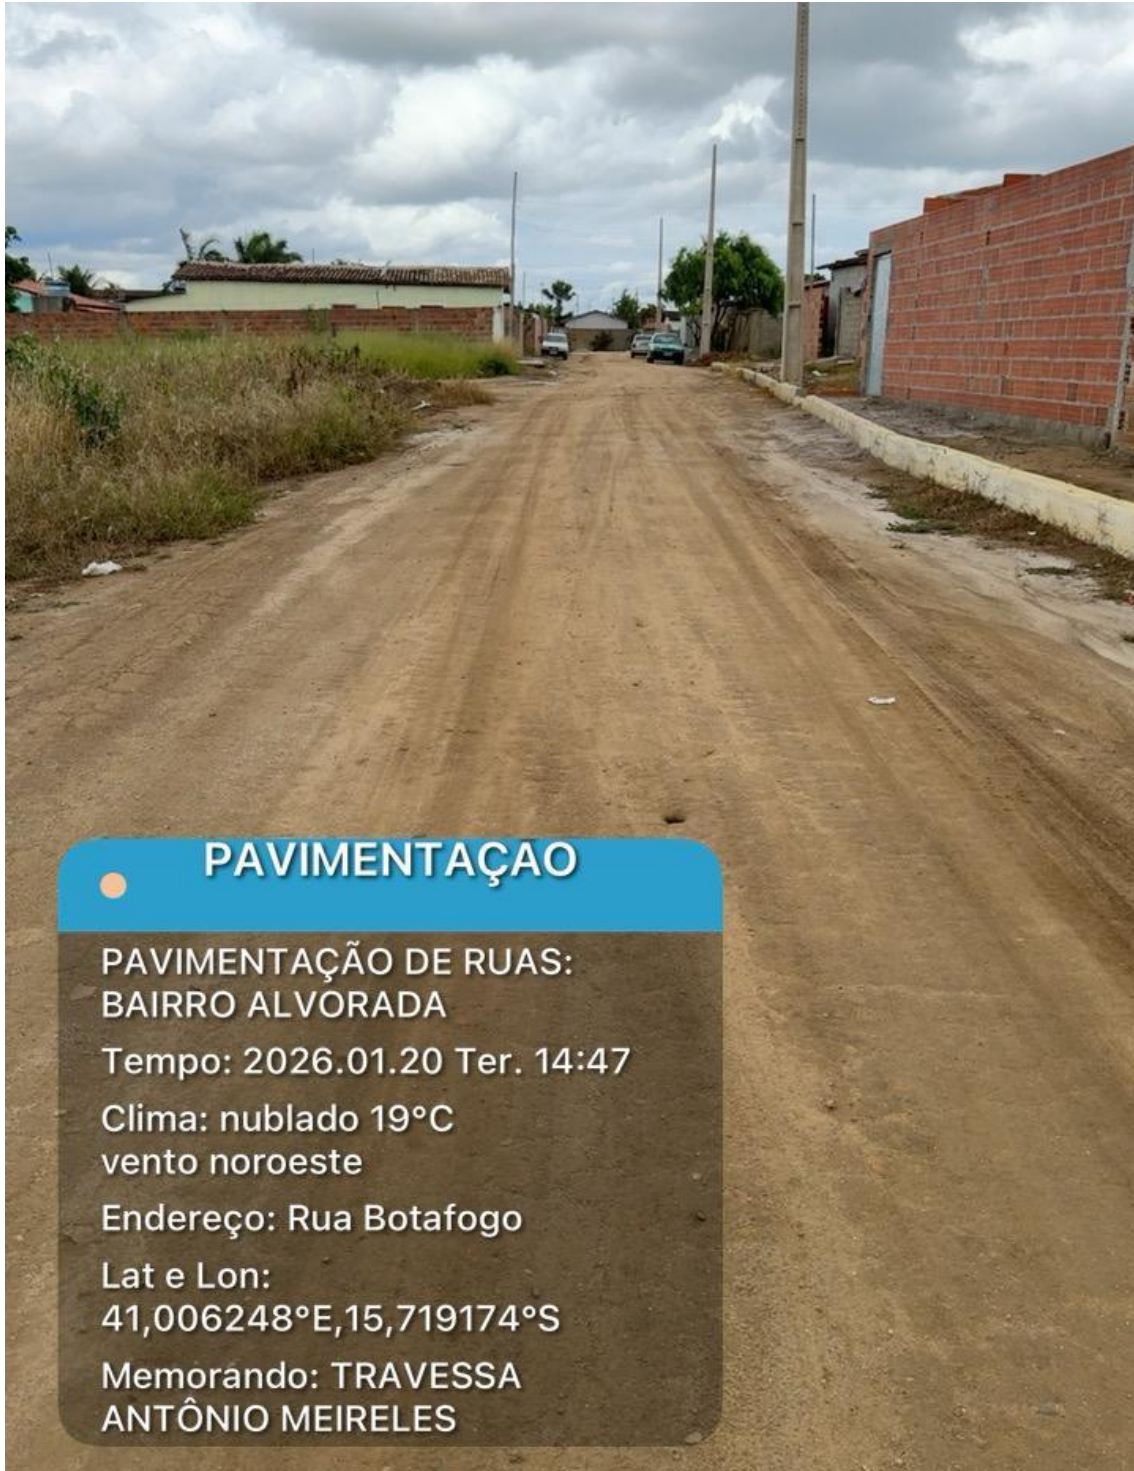
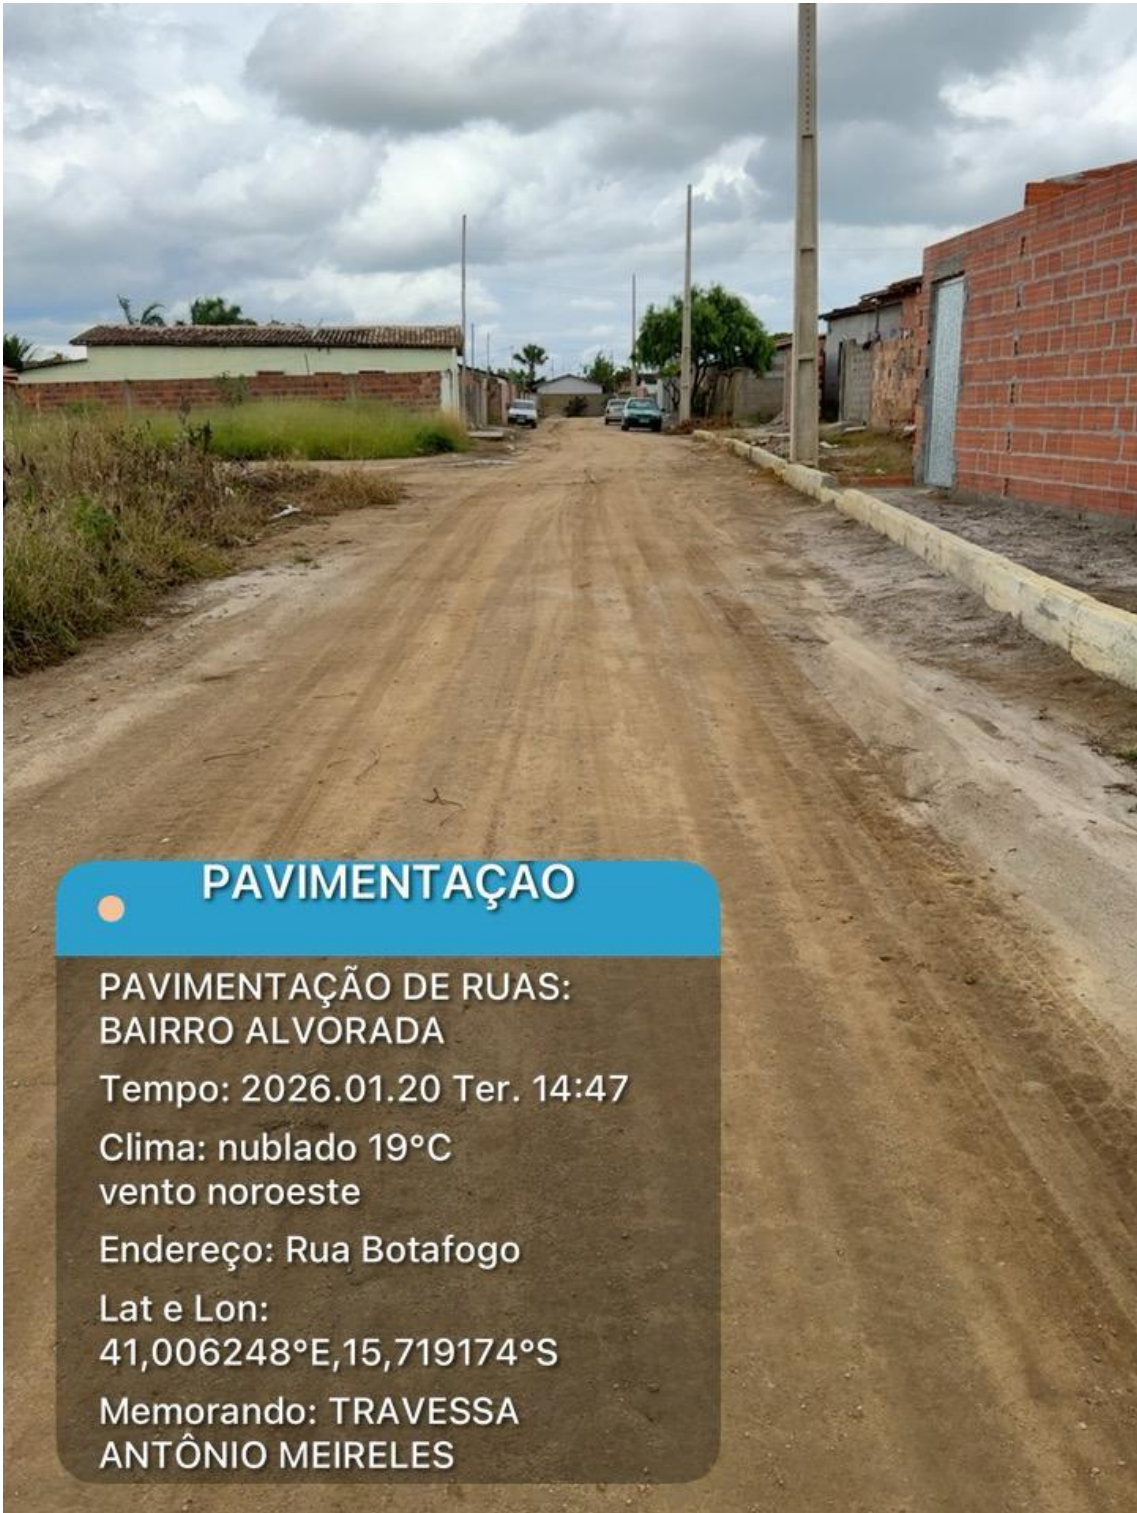
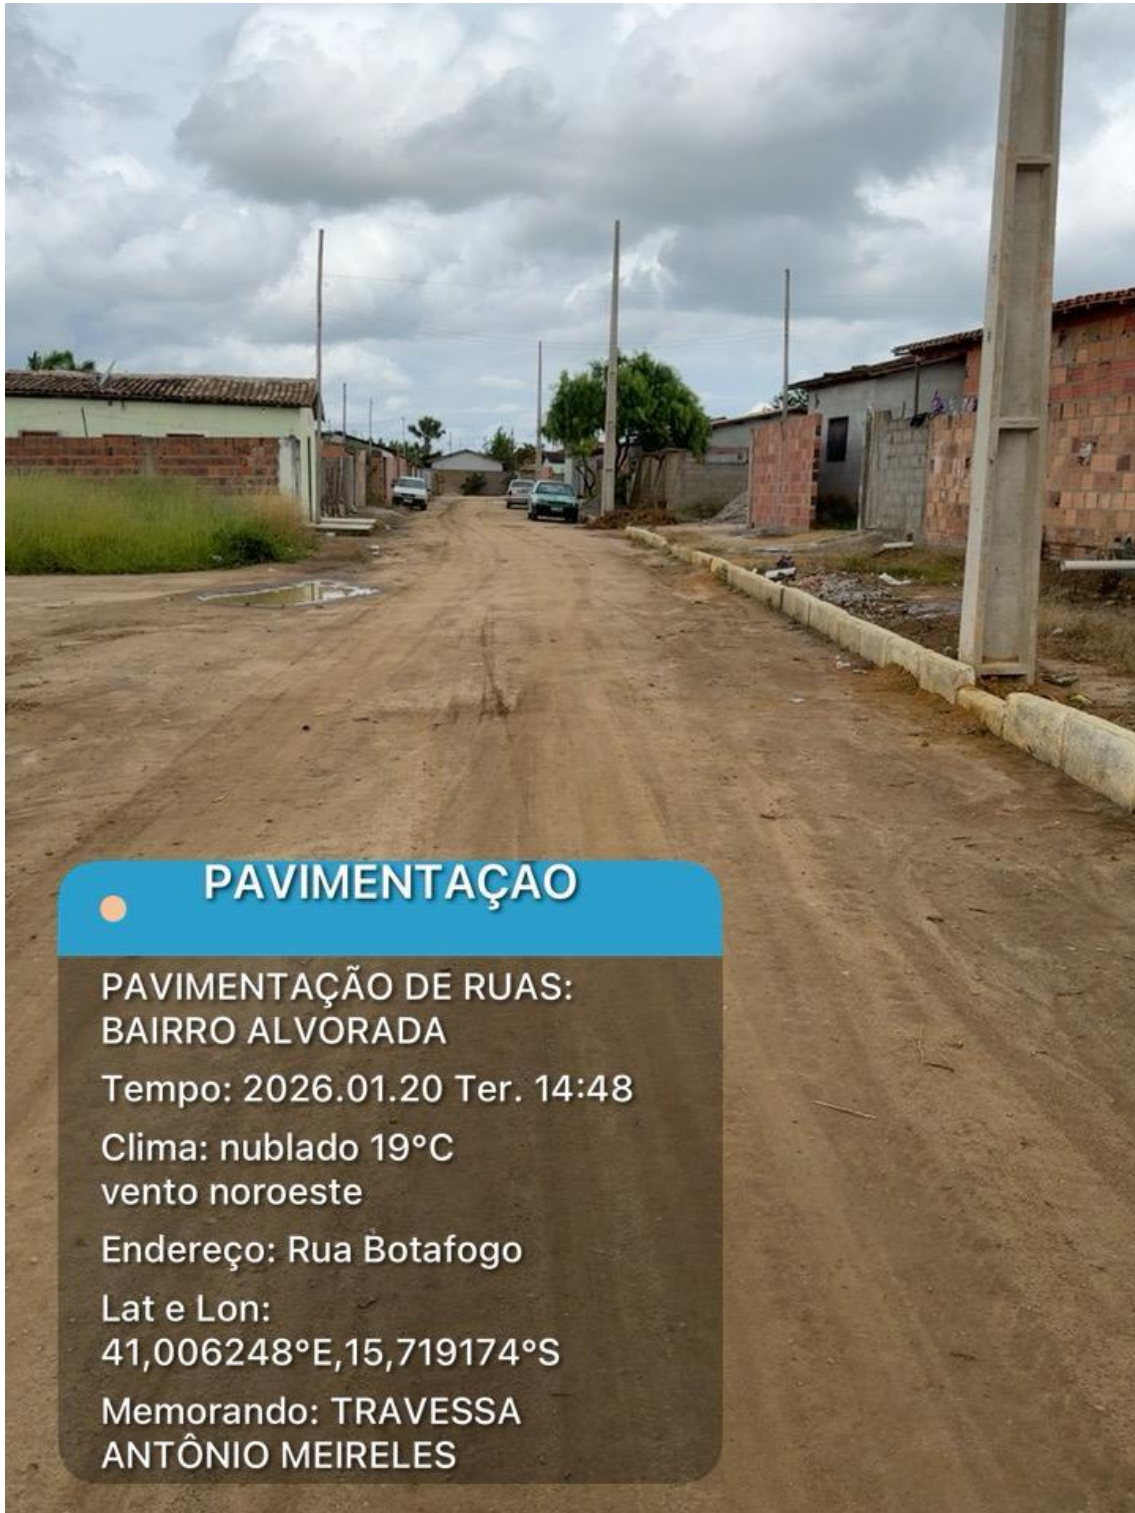
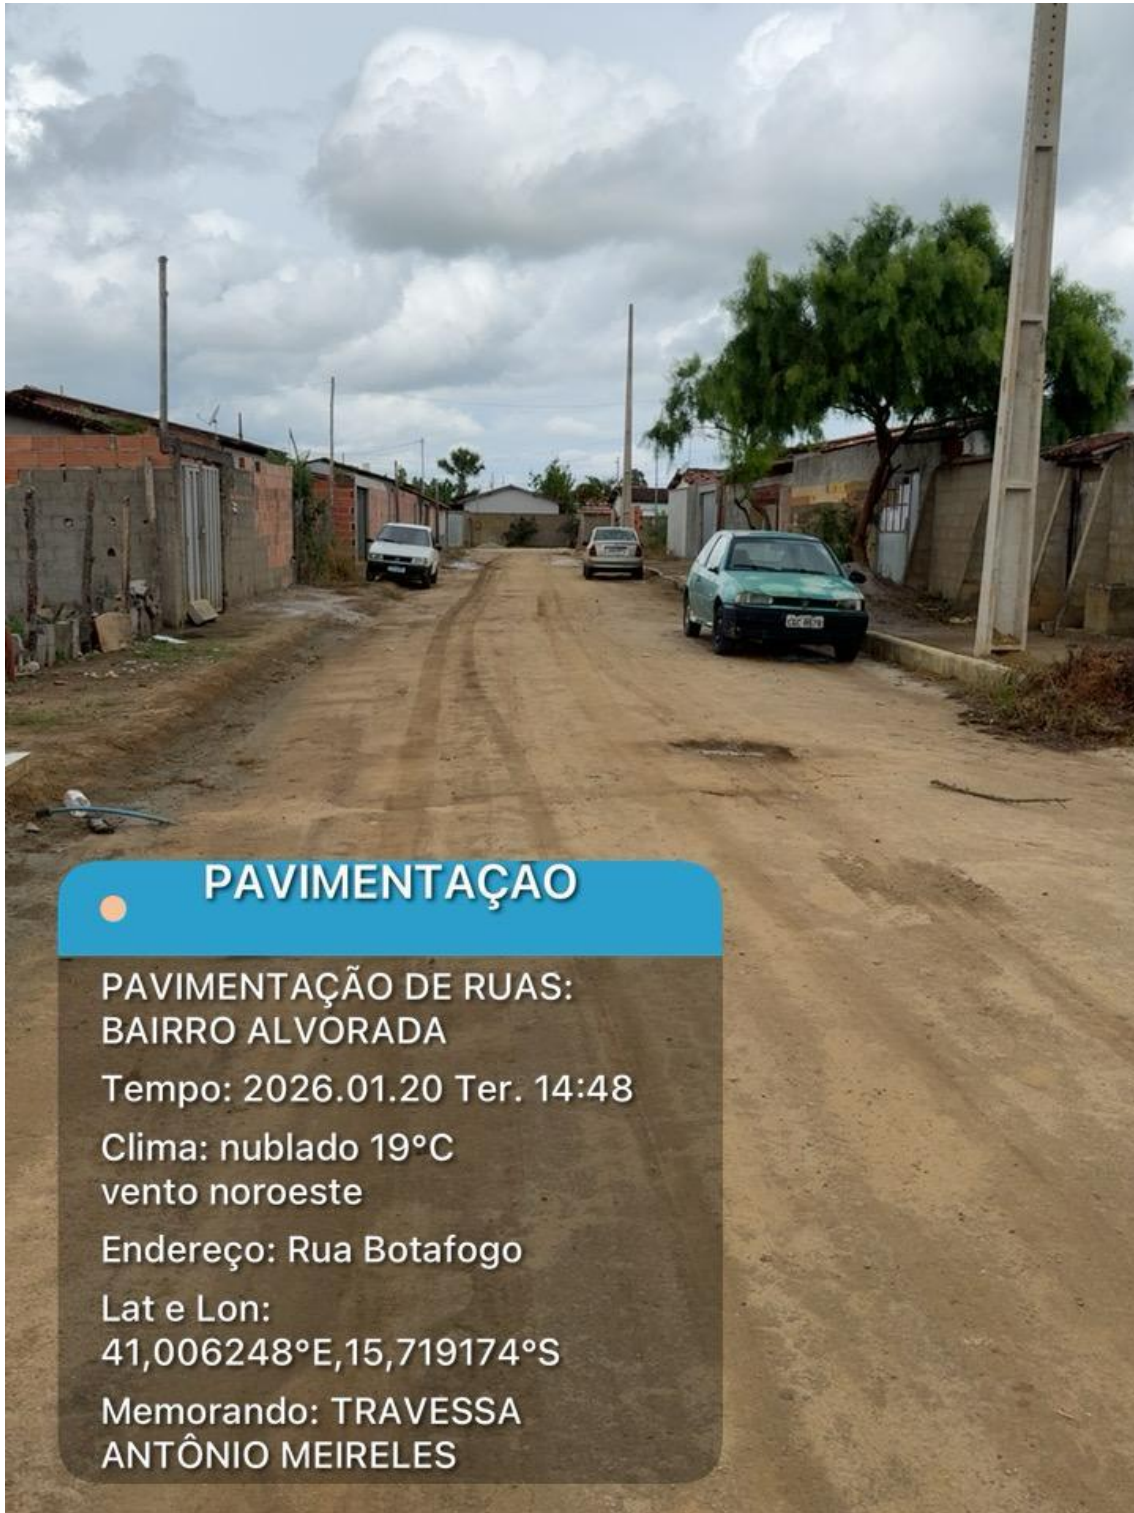
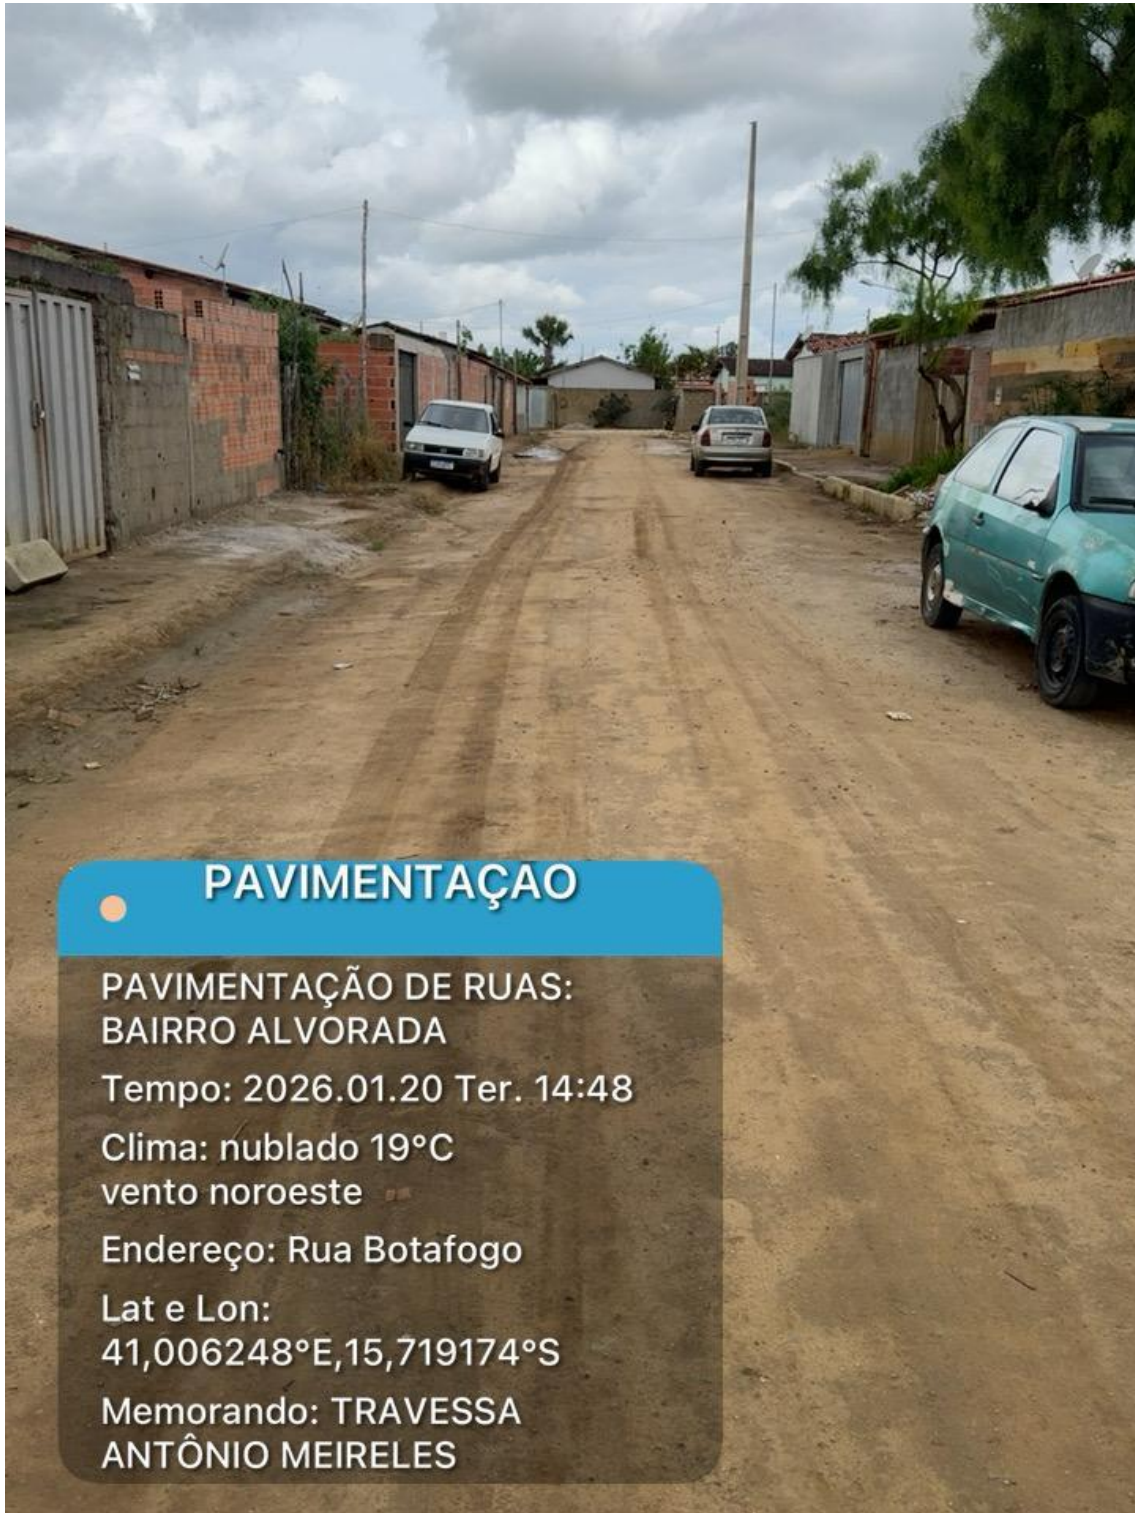
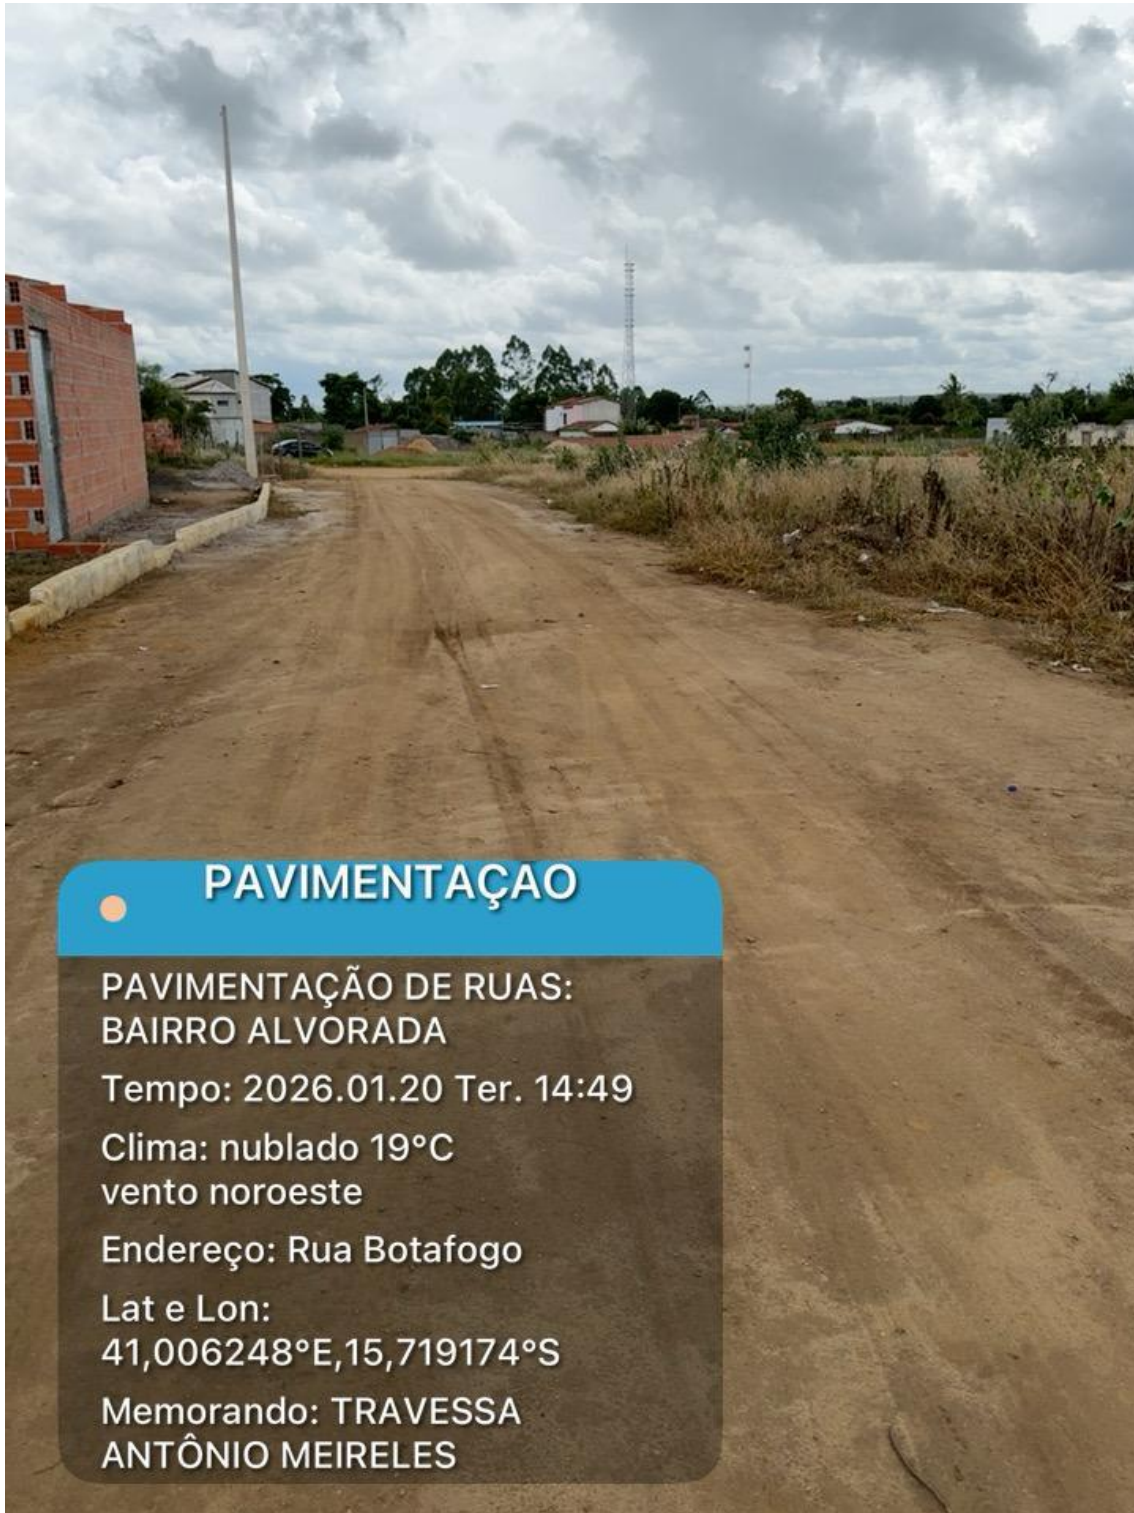
Fotos 01 a 06 – Travessa Antônio Meireles – Bairro Alvorada – Divisópolis/MG

- Via em **leito natural (solo exposto)**
- Presença de:
  - trilhas de roda
  - compactação irregular
  - desgaste superficial progressivo
- Indícios iniciais de **erosão superficial longitudinal**

- **Ausência de pavimentação**
- Sarjetas laterais **parcialmente executadas em concreto**
- escoamento superficial atualmente **ineficiente e difuso**
- Potencial elevado para:
  - formação de lama em período chuvoso
  - carreamento de material fino
  - degradação acelerada do subleito

- Rede de energia elétrica aérea instalada
- Edificações residenciais consolidadas
- Lotes vagos com vegetação espontânea
- Meio-fio e sarjeta já implantados em parte do trecho, favorecendo futura pavimentação

- Solo de característica **argilo-arenosa**
- Material típico da região
- Boa capacidade de suporte **quando regularizado e compactado**
- Sensível à umidade, exigindo solução que:
  - melhore a drenagem superficial
  - minimize erosões
  - reduza manutenção corretiva

**A Travessa Antônio Meireles apresenta condições técnicas plenamente favoráveis à implantação de pavimentação em calçamento com bloco sextavado de concreto, sendo esta solução adequada do ponto de vista estrutural, funcional, ambiental e econômico, além de compatível com o padrão urbano do município e com as condições do solo local.**
