## RELATÓRIO FOTOGRÁFICO

CAMBIRA

RECAPE RODOVIA FLORINDO PICOLI

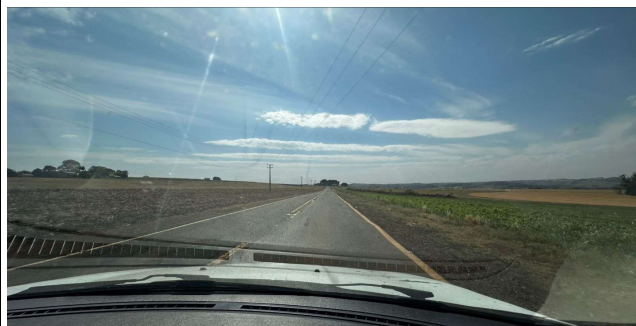
1 - trecho capa desgastada

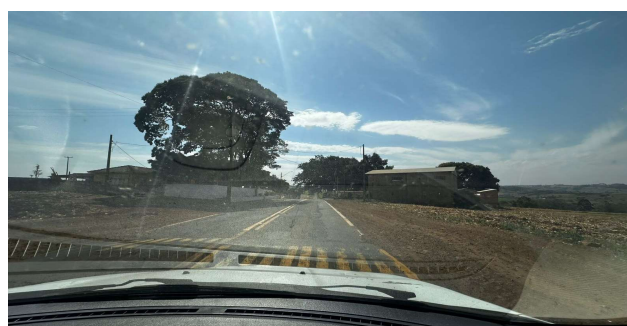
2 - redutor de velocidade existente

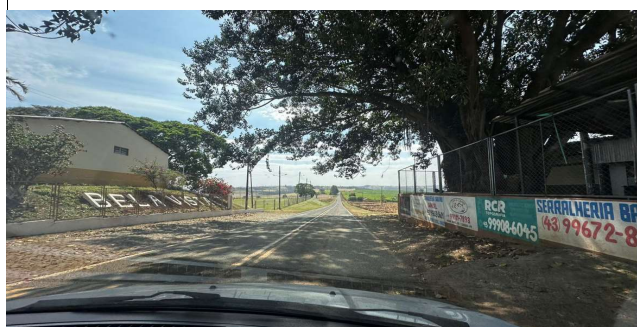
3 - travessia de povoado

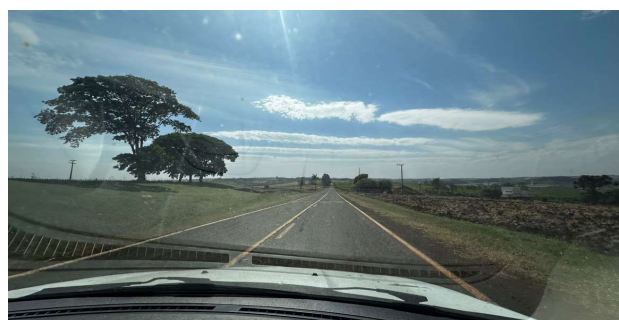
4 - trecho com capa deteriorada

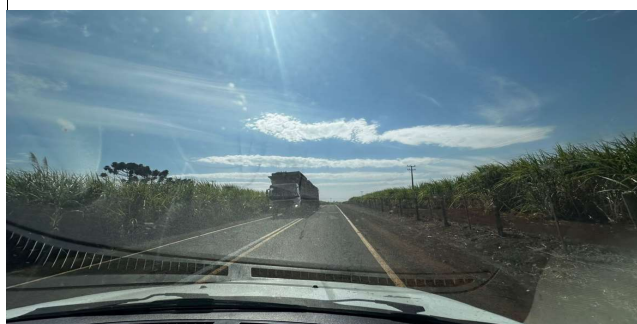
5 - carregamento usual

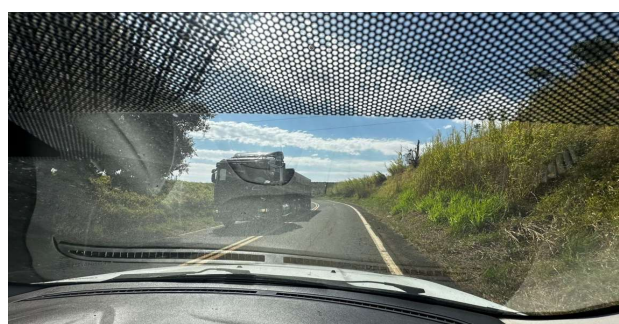
6 - carregamento usual 2

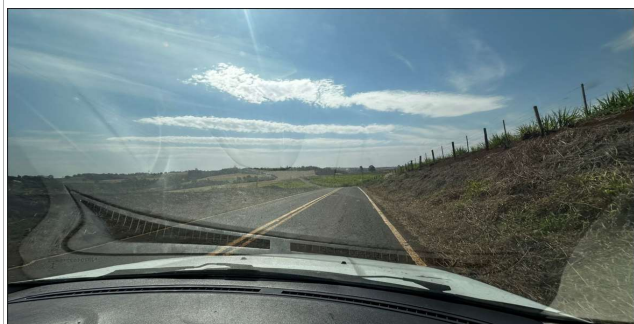
7 - talude a ser corrigido

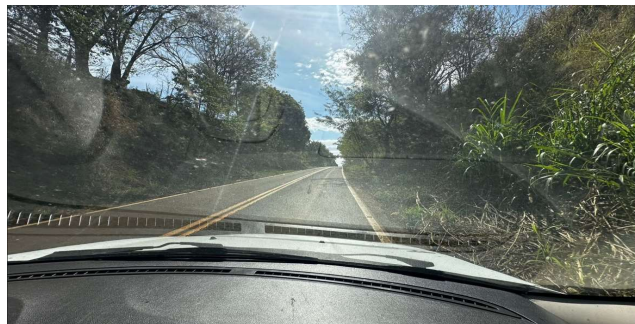
8 - trecho com canaletas destruídas

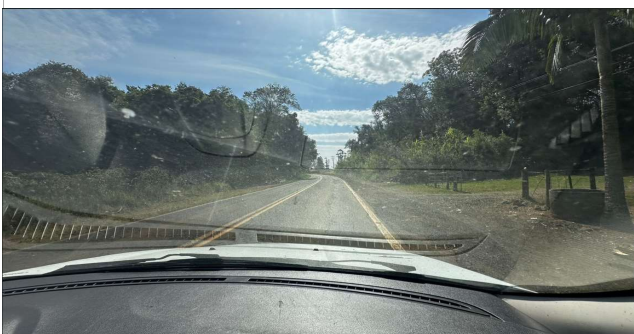
9 - entrada restaurante

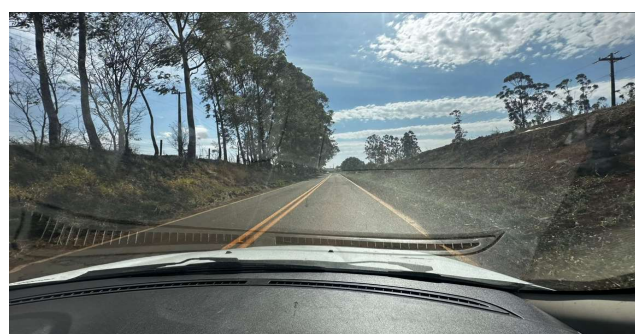
10 - talude a ajustar

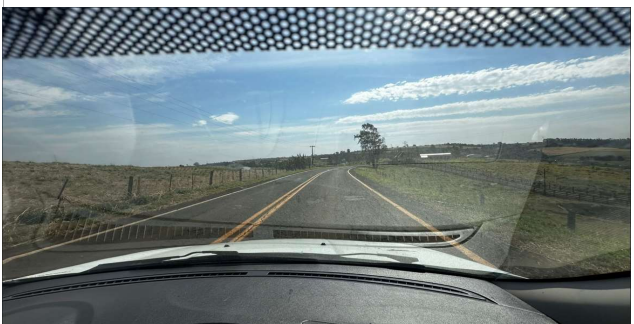
11 - capa deteriorada

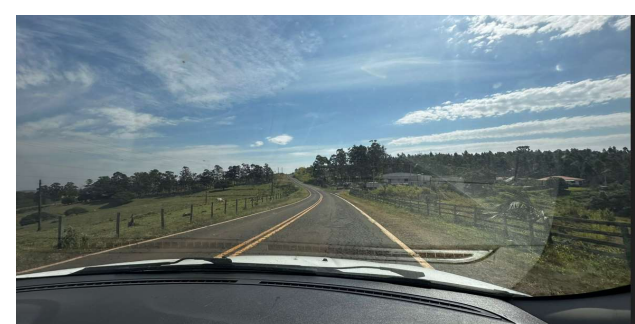
12 - capa asfáltica com problemas

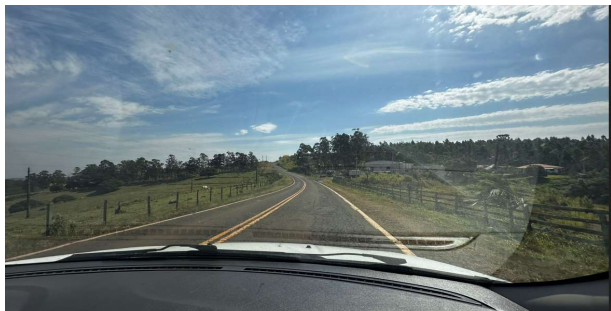
13\_ vegetação prejudicando visibilidade

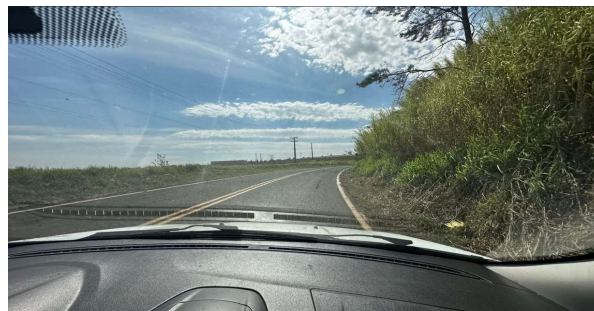
14 - visibilidade prejudicada

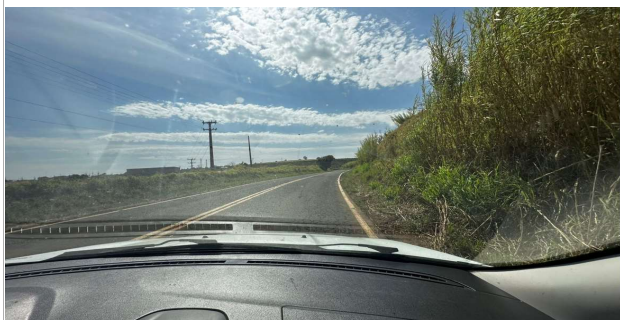
15 - falta de drenagem

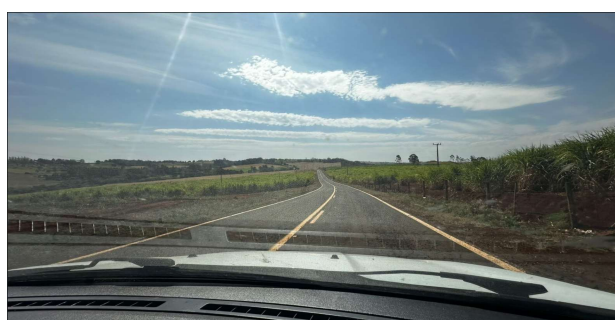
16 - trecho capa a reparar

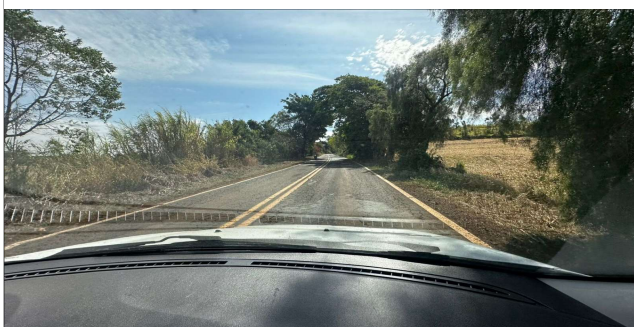
17 - capa desgastada

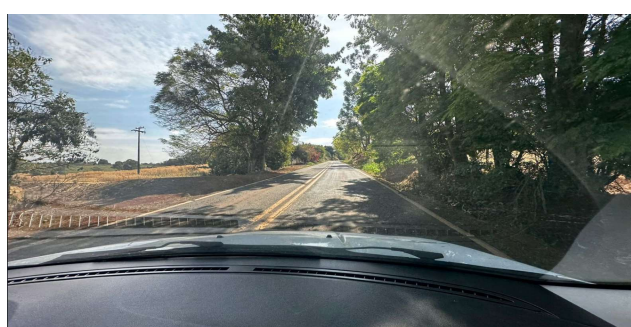
18 - capa a ser recuperada
