## RELATÓRIO FOTOGRÁFICO PENITENCIÁRIA INDUSTRIAL MARCELO PINHEIRO – UNIDADE DE PROGRESSÃO

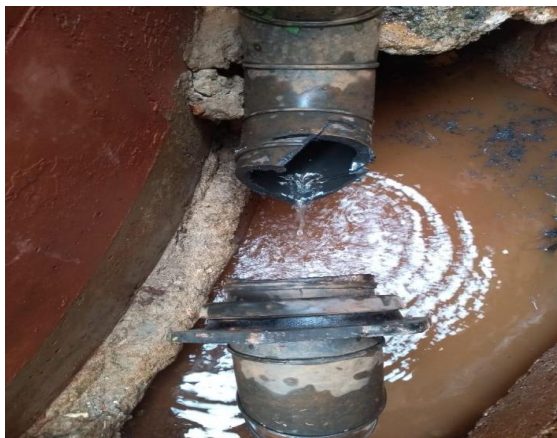
FOTO 1 – TUBULAÇÃO NA BASE DO RESERVATÓRIO ROMPIDA

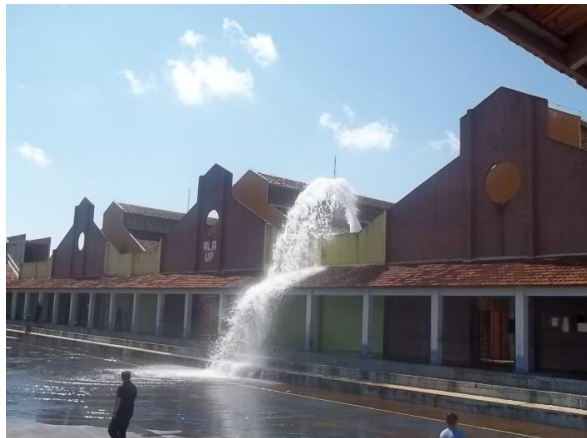
FOTO 2 – ROMPIMENTO DE TUBULAÇÃO DE ÁGUA

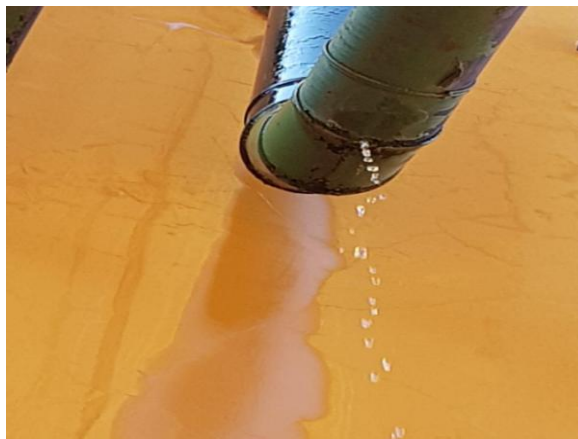
FOTO 4 – VAZAMENTO DE TUBULAÇÃO

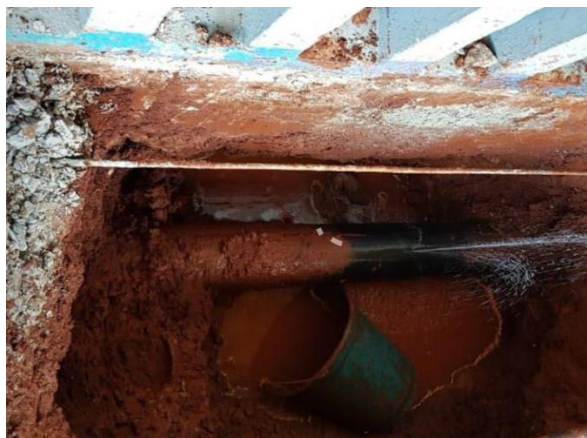
FOTO 6 – TUBULAÇÃO ENTERRADA COM VAZAMENTO

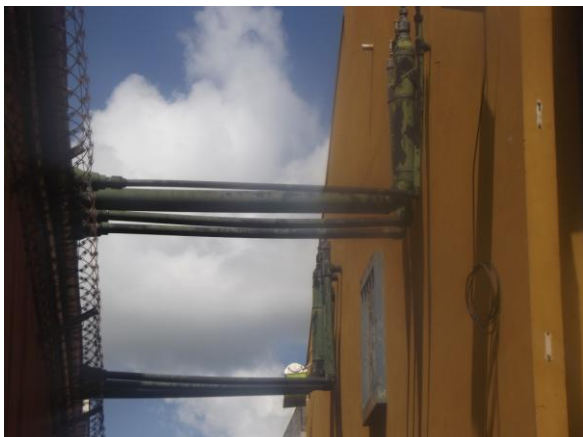
FOTO 7 – TUBULAÇÃO DE DISTRIBUIÇÃO PARA OS MÓDULOS DE VIVÊNCIA COLETIVA

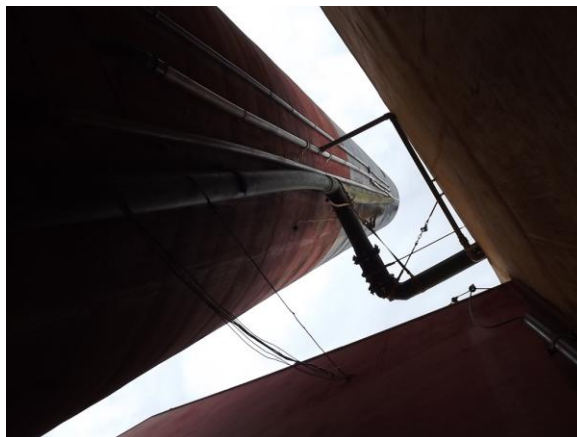
FOTO 8 – TUBULAÇÃO DO RESERVATÓRIO

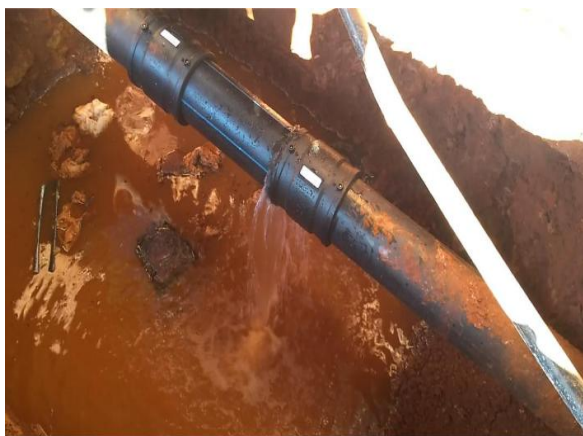
FOTO 9 – TUBULAÇÃO COM VAZAMENTO (ANTES)

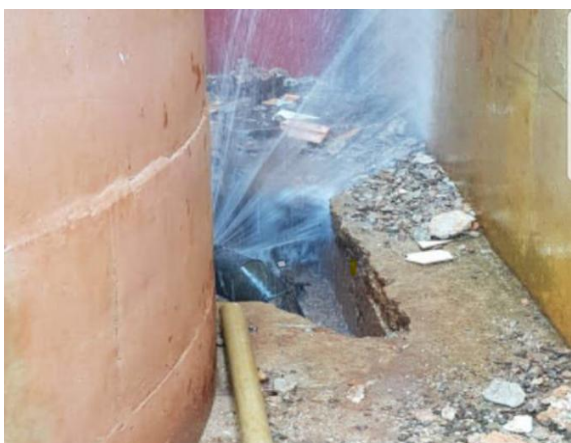
FOTO 11 – TUBULAÇÃO NA BASE DO RESERVATÓRIO ROMPIDA

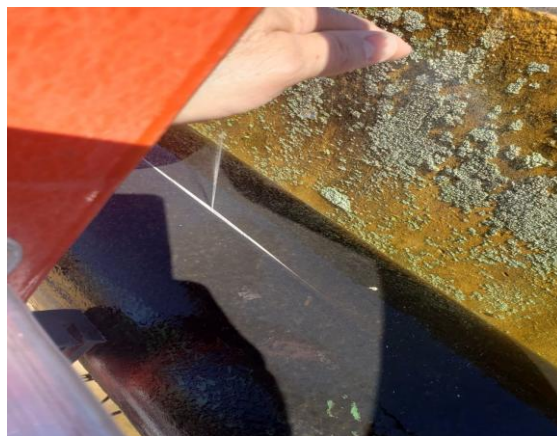
FOTO 14 – TUBULAÇÃO COM INÍCIO DO VAZAMENTO/ROMPIMENTO

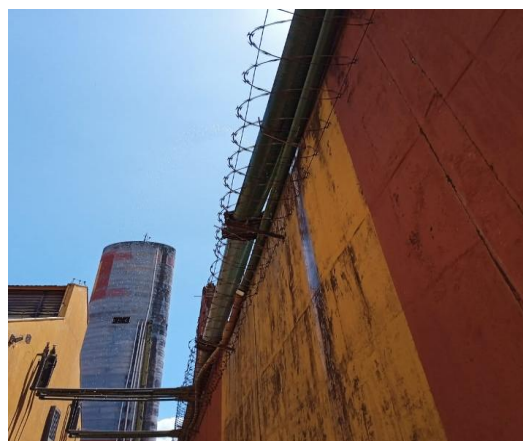
FOTO 16 – REDE DE DISTRIBUIÇÃO DE ÁGUA FRIA
