## **LAUDO DE INSPEÇÃO DE CLIMATIZADORES DE AR**

**SOLICITANTE:** CAMARA DE VEREADORES DE SÃO MIGUEL DO OESTE -SC.

Apresentar o relatório de inspeção realizado nos aparelhos de ar condicionado, realizada na data de 12 de junho de 2024.

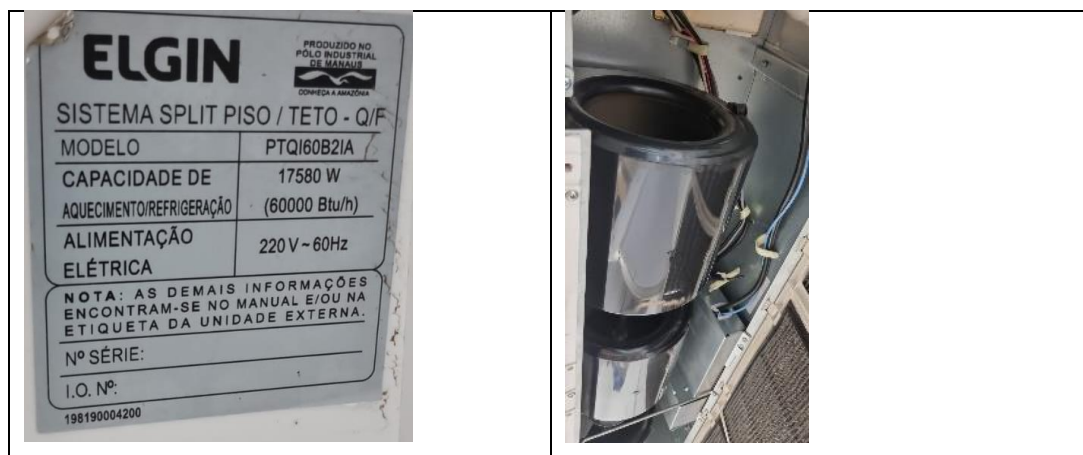
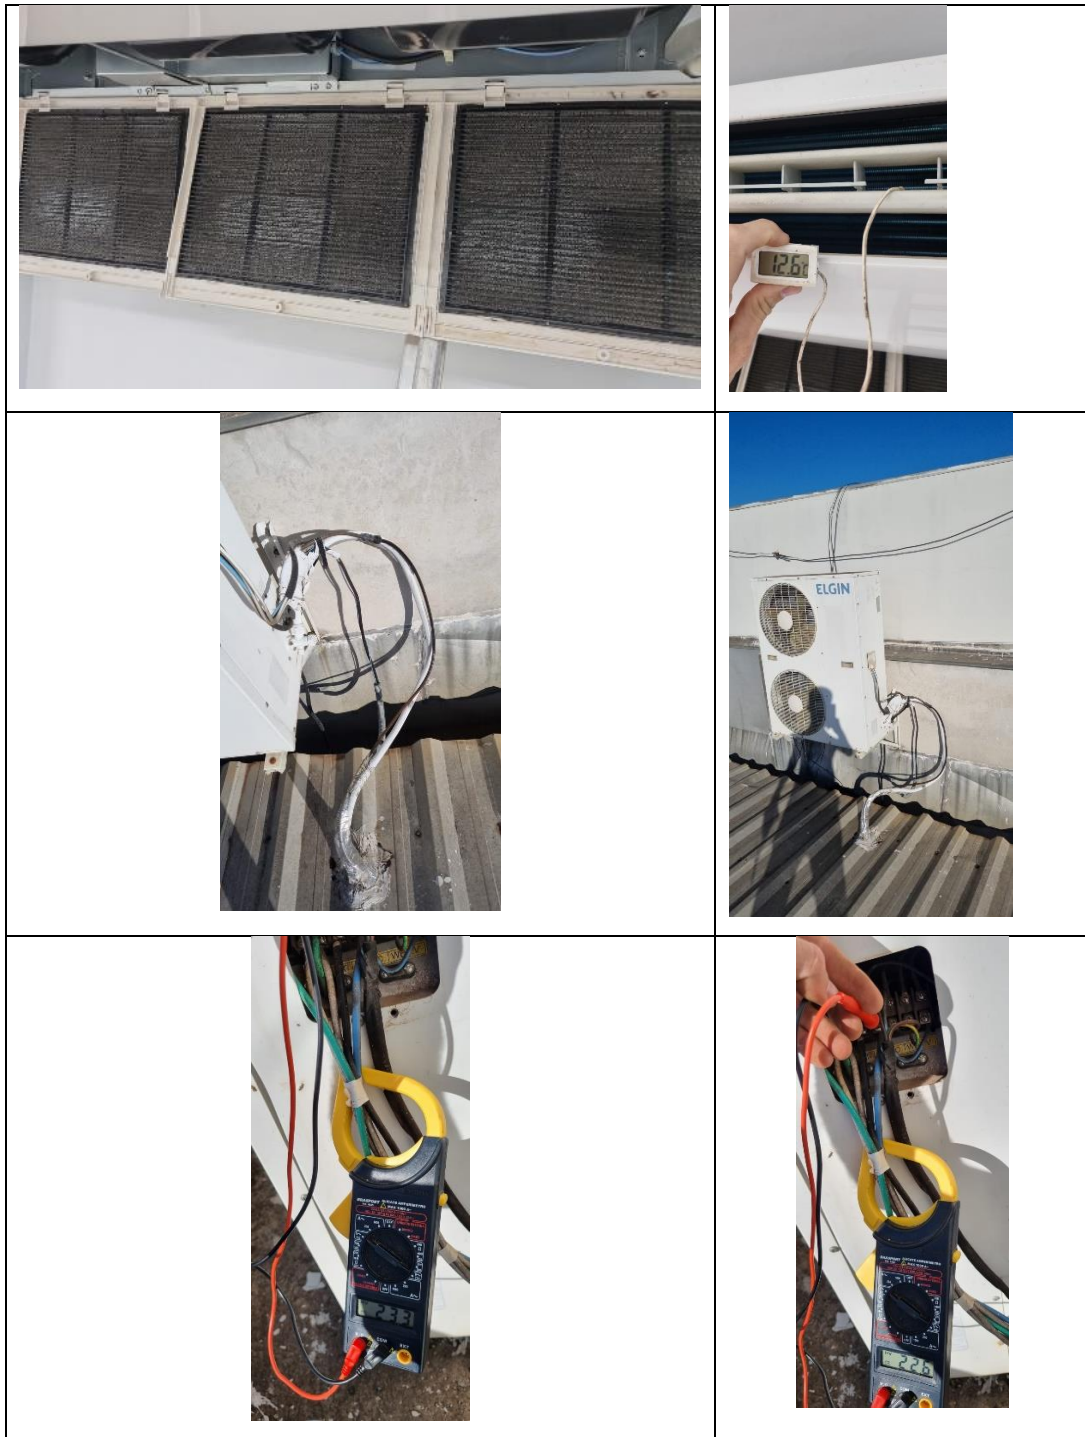
## 2- MÁQUINA '1'

Verificou-se avarias, como: isolamento térmico comprometido e danificado, problema no acionamento do compressor, estrutura física/metálica bastante danificada e corrompida pela ação do tempo. Quanto a medição de temperatura na saída da evaporadora, inicialmente apresentou medição aceitável de aproximadamente 12.6 °C, no entanto, em um curto período de tempo com o

equipamento ligado, a temperatura não se manteve e aumentou significativamente. Quanto aos filtros se apresentam aceitáveis.

**Orientação: realizar manutenção total do equipamento, incluindo todos os itens relatados acima.**

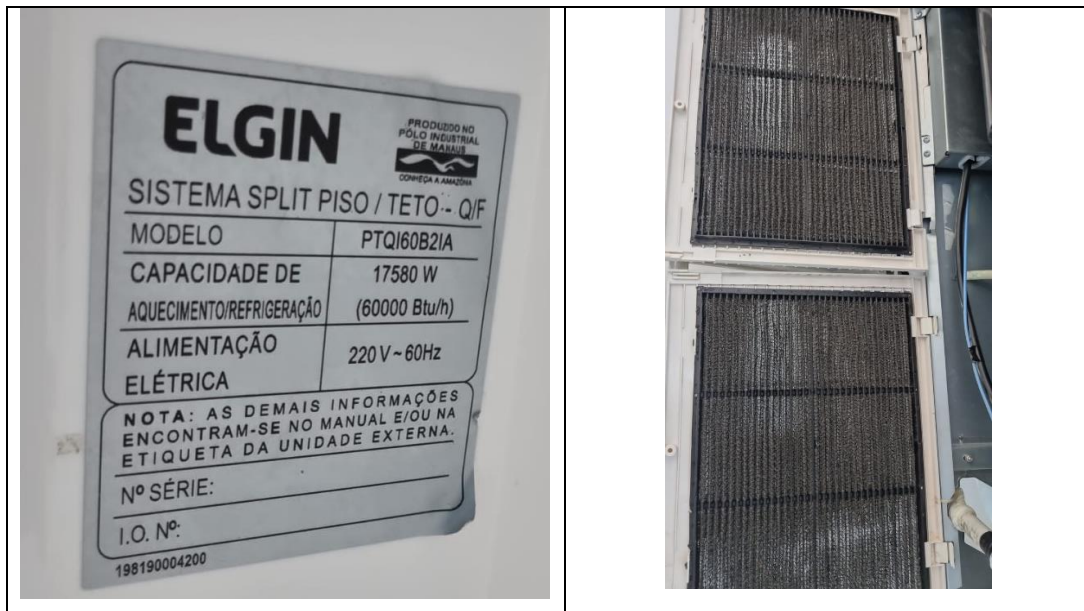
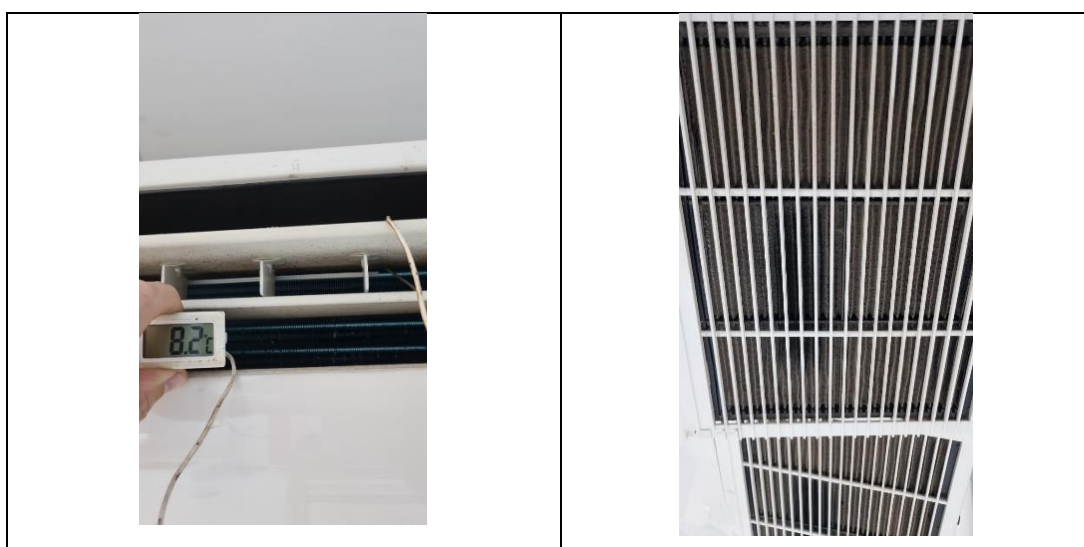
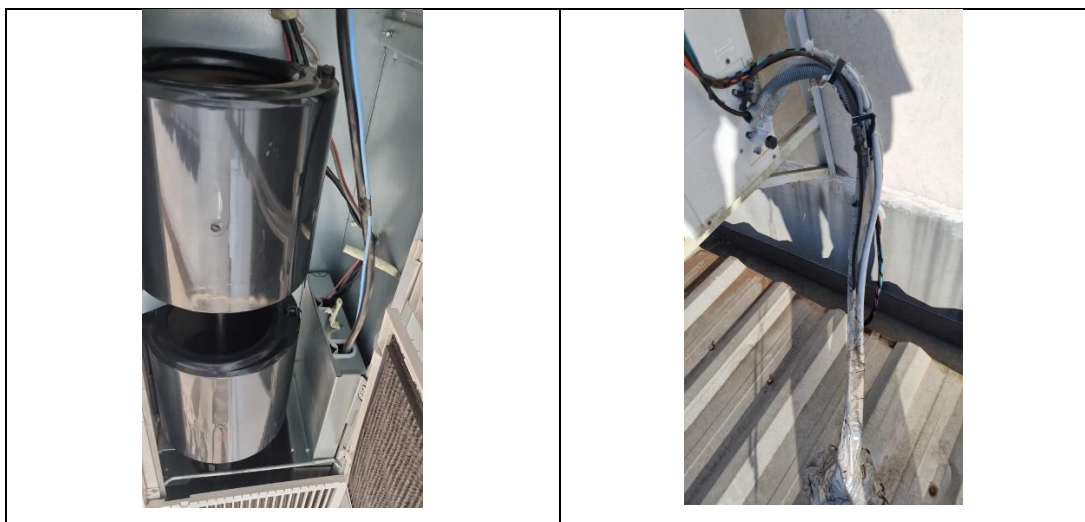
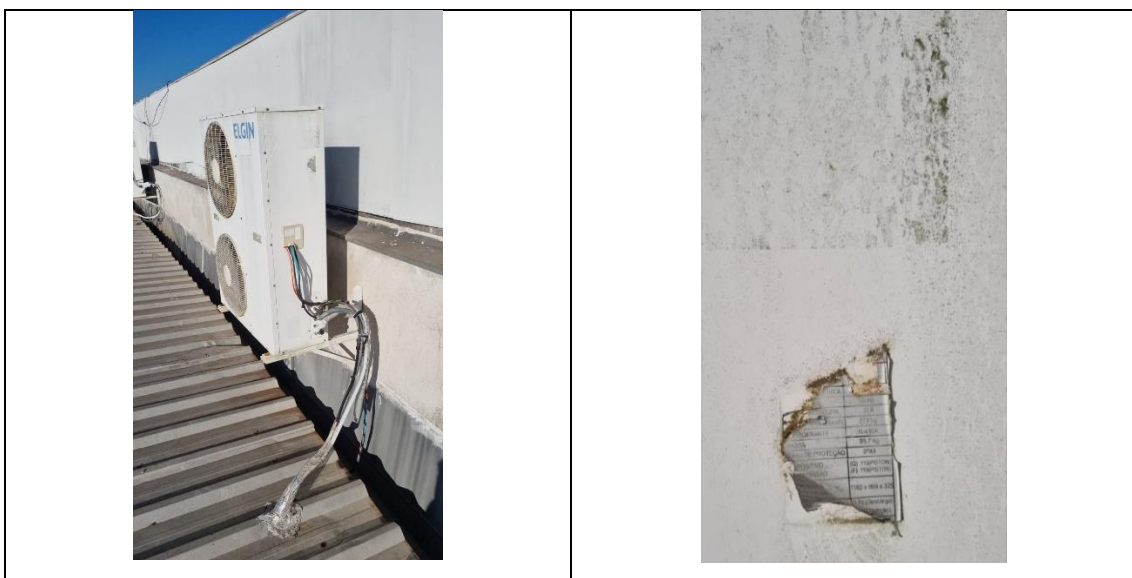
### 3- MAQUINA '2'

Verificou-se avarias, como: isolamento térmico comprometido e danificado, quantidade insuficiente de gás, problema no acionamento do compressor, estrutura física/metálica bastante danificada e corrompida pela ação do tempo. Quanto a medição de temperatura na saída da evaporadora, inicialmente apresentou medição aceitável de aproximadamente 8.2 °C, no entanto, em um curto período de tempo com o equipamento ligado, a temperatura não se manteve e aumentou significativamente. Quanto aos filtros se apresentam aceitáveis, mas com defeito na abertura da janela de acesso a estes, bem como, desgastados significativamente pelo tempo de uso.

**Orientação: realizar manutenção total do equipamento, incluindo todos os itens relatados acima.**

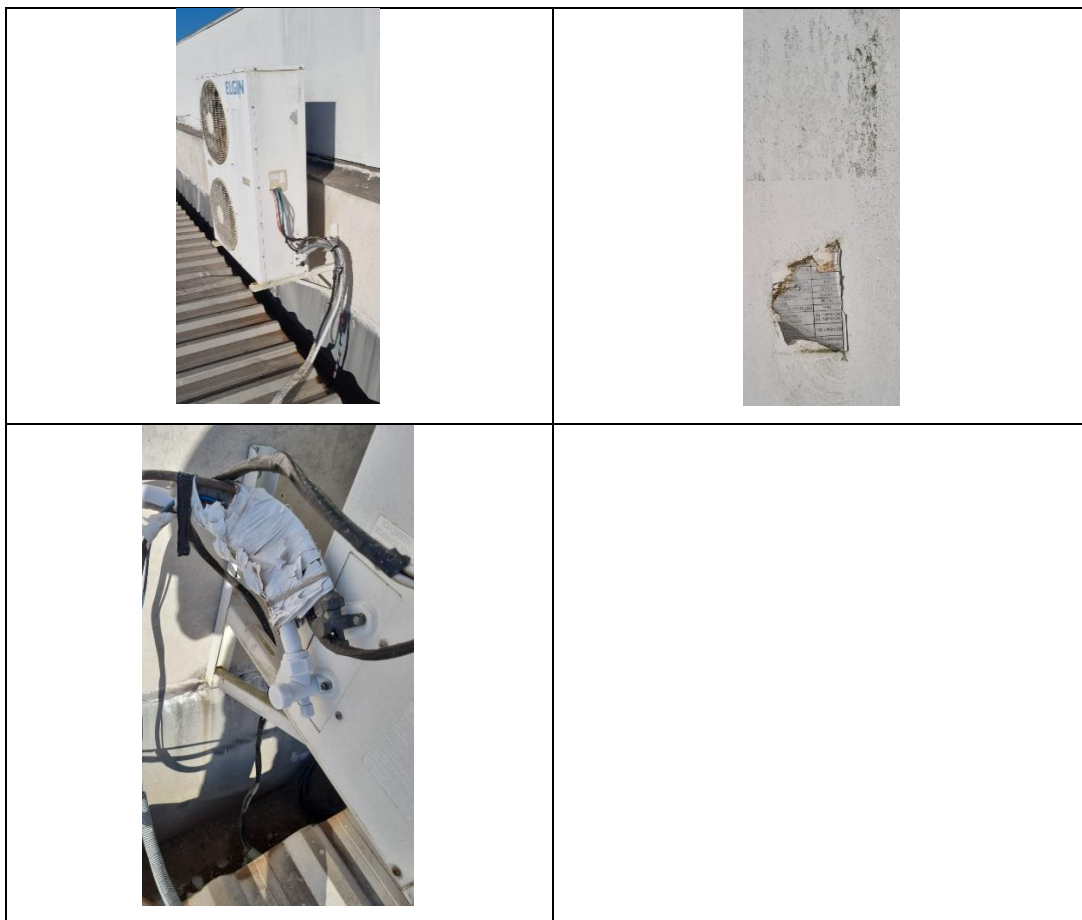
#### 4- MAQUINA '3'

Não foi possível fazer o acionamento desta máquina com o controle, nem mesmo de forma manual, apresentou os mesmos indícios apresentados nas máquina 1 e 2. Além disso, possui avarias no circuito elétrico.

**Orientação: realizar manutenção total do equipamento, incluindo todos os itens relatados acima.**

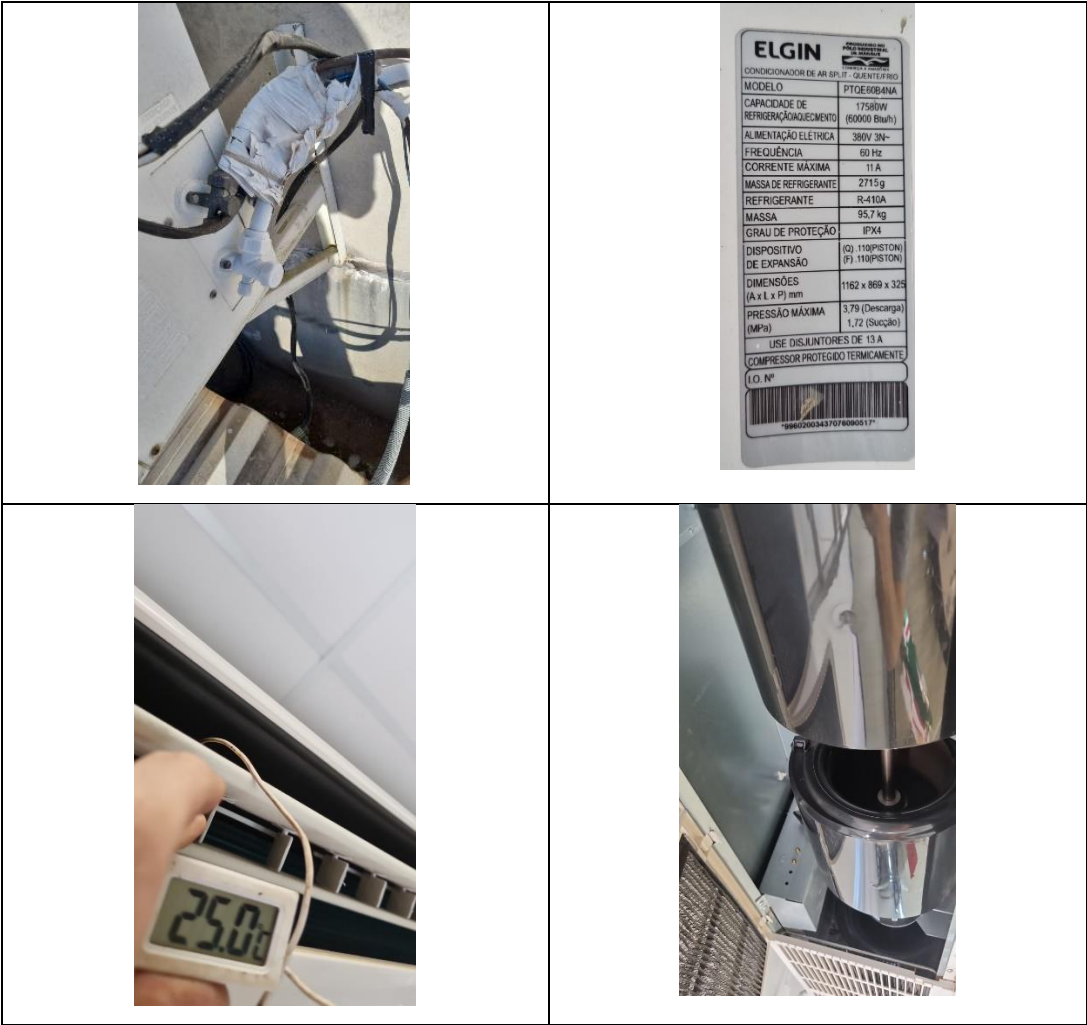
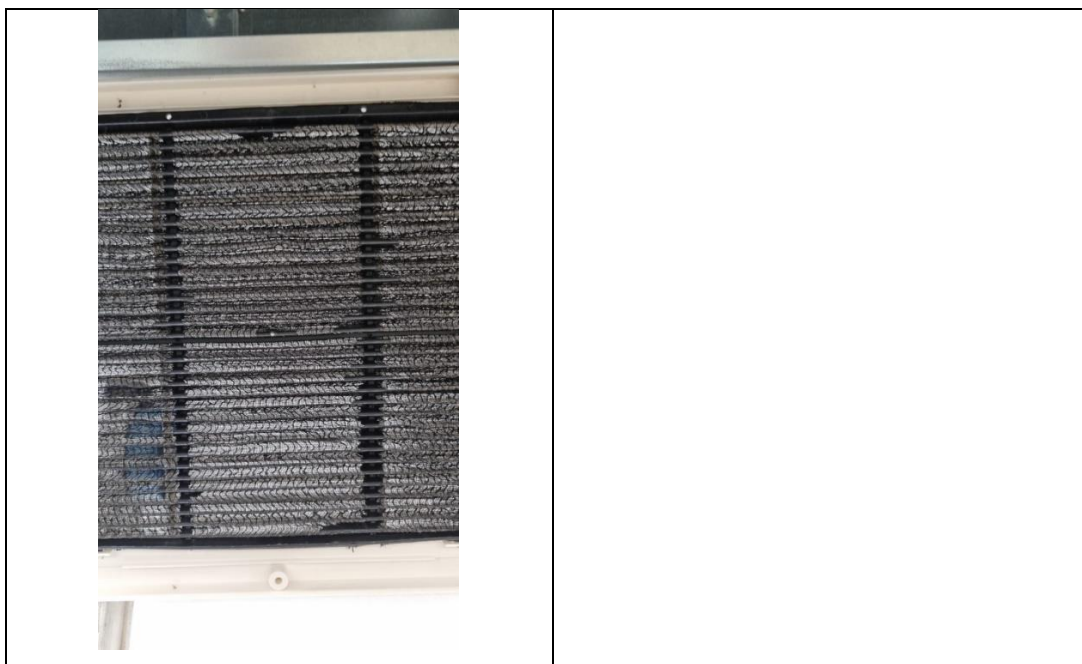
5- MAQUINA '4'

Verificou-se avarias, como: isolamento térmico comprometido e danificado, quantidade insuficiente de gás, problema no acionamento do compressor, estrutura física/metálica bastante danificada e corrompida pela ação do tempo, avarias no circuito elétrico. Quanto a medição de temperatura na saída da evaporadora, não apresentou medição aceitável sendo de 25 °C. Quanto aos filtros se apresentam aceitáveis.

**Orientação: realizar manutenção total do equipamento, incluindo todos os itens relatados acima.**

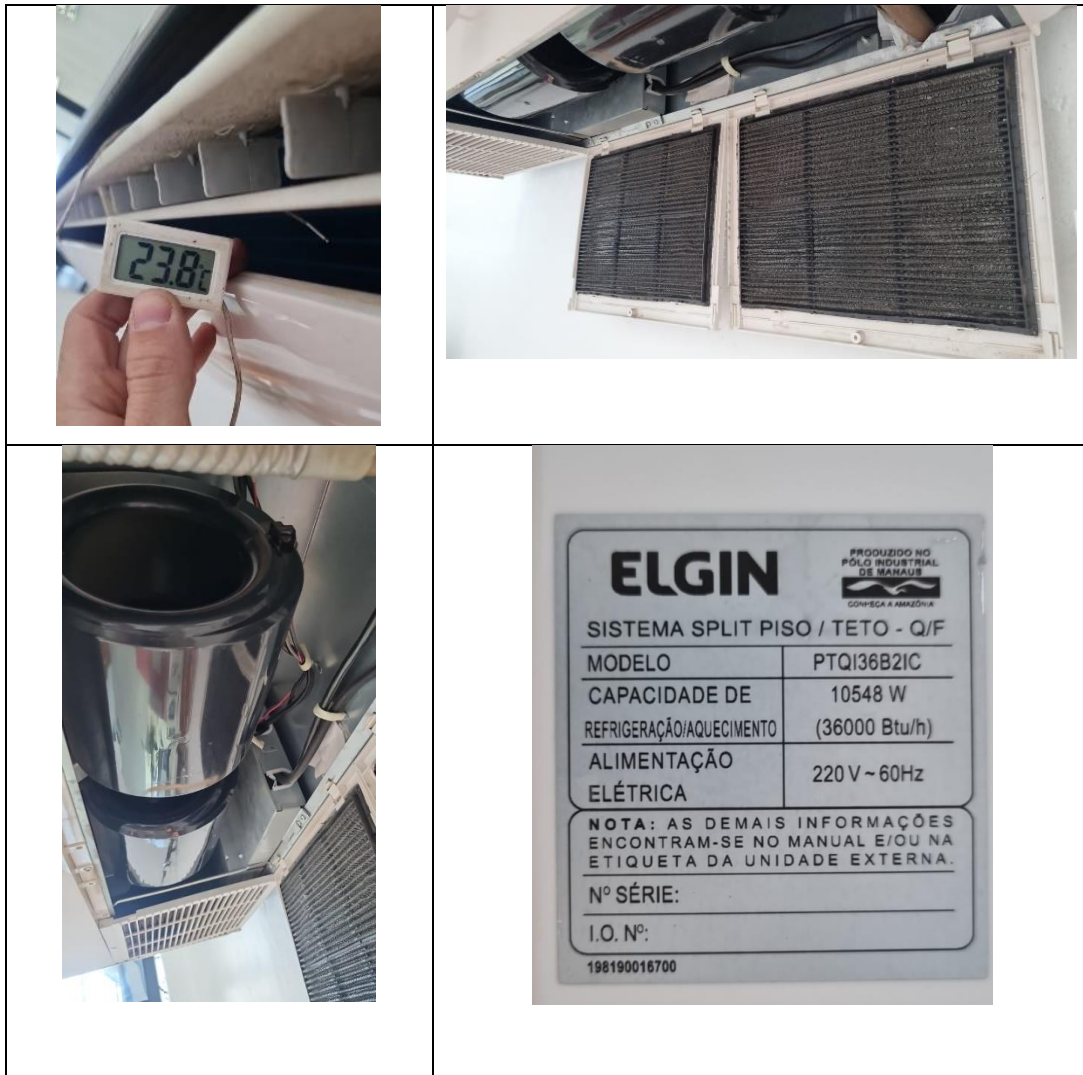
## 6- MAQUINA '5'

Verificou-se avarias, como: isolamento térmico comprometido e danificado, quantidade insuficiente de gás, problema no acionamento do compressor, estrutura física/metálica bastante danificada e corrompida pela ação do tempo, avarias no circuito elétrico. Quanto a medição de temperatura na saída da evaporadora, não apresentou medição aceitável sendo de 25 °C. Quanto aos filtros se apresentam aceitáveis.

**Orientação:** realizar manutenção total do equipamento, incluindo todos os itens relatados acima. Além disso, para melhor aproveitamento do equipamento, considerando que o ambiente principal a ser atendido, seja a bancada da recepção, então, a evaporadora poderá ser realocada para mais próxima do

**ambiente citado. Além disso, é aconselhado fazer uma divisão física do ambiente, pois a área aberta é muito grande comparado a capacidade da máquina `5`.**
