## MUNICÍPIO DE FORQUILHA

### RELATÓRIO FOTOGRAFICO RIO SANGÃO

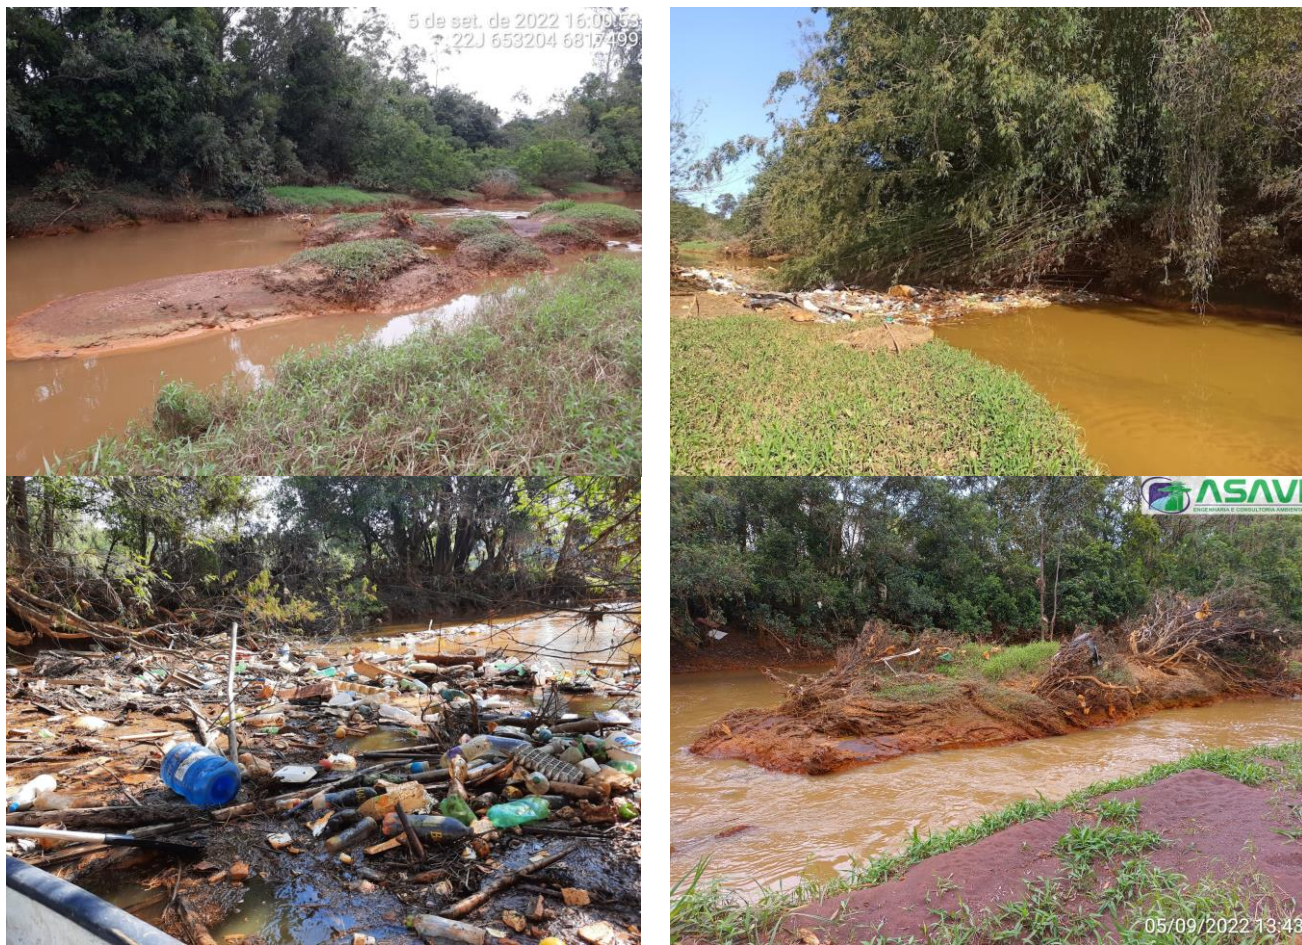
Figura 1: Imagens de sedimentos e lixos que dificultam o escoamento do rio.

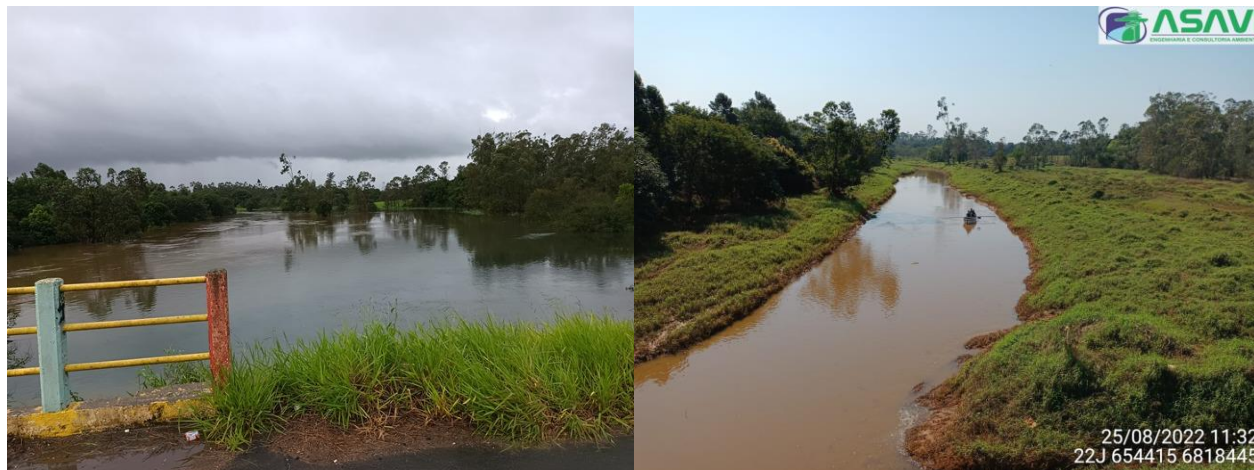
Figura 2: Rio Sangão no cruzamento com Avenida 210, próximo a Saída para a Gabriel Arns, à esquerda na cheia de maio de 2022, e a direita em seu curso normal.

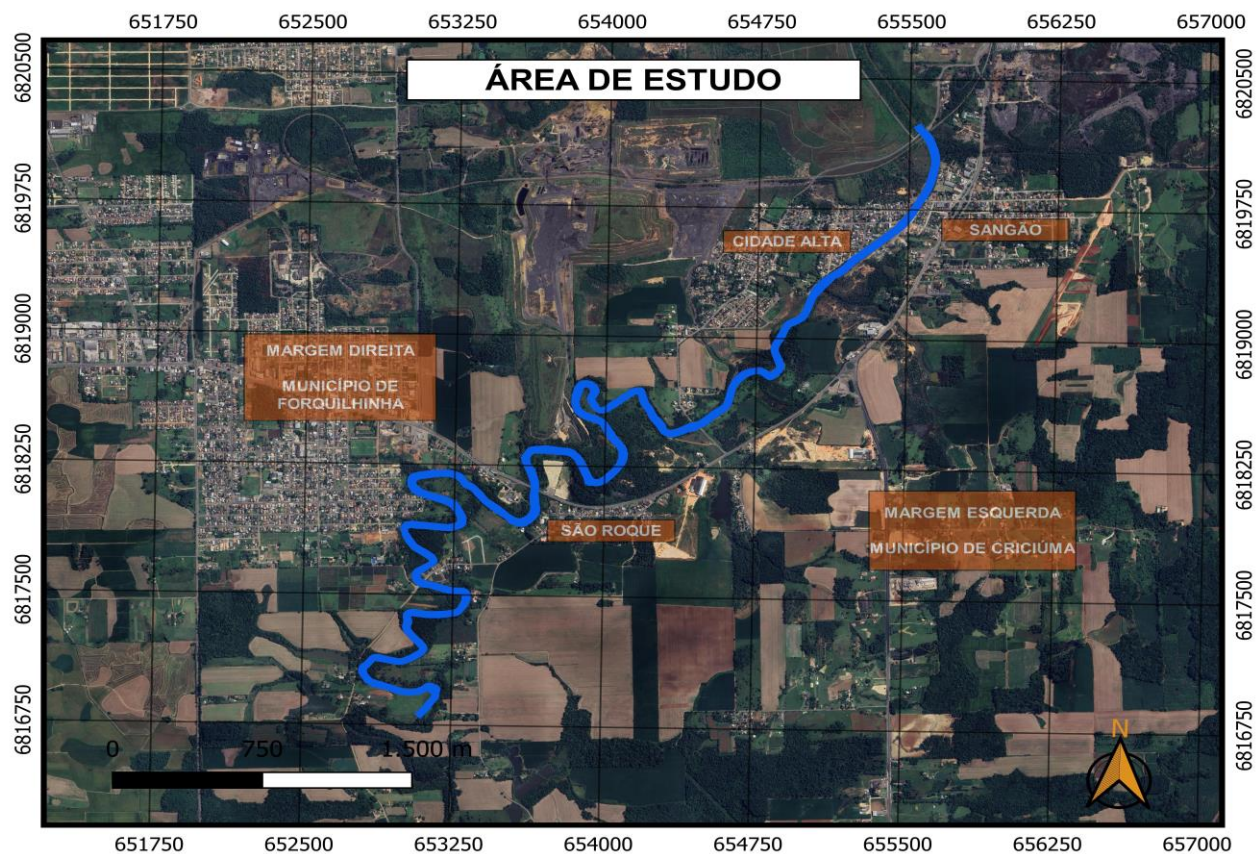
Figura 6: Trecho do Rio Sangão a ser desassoreado.

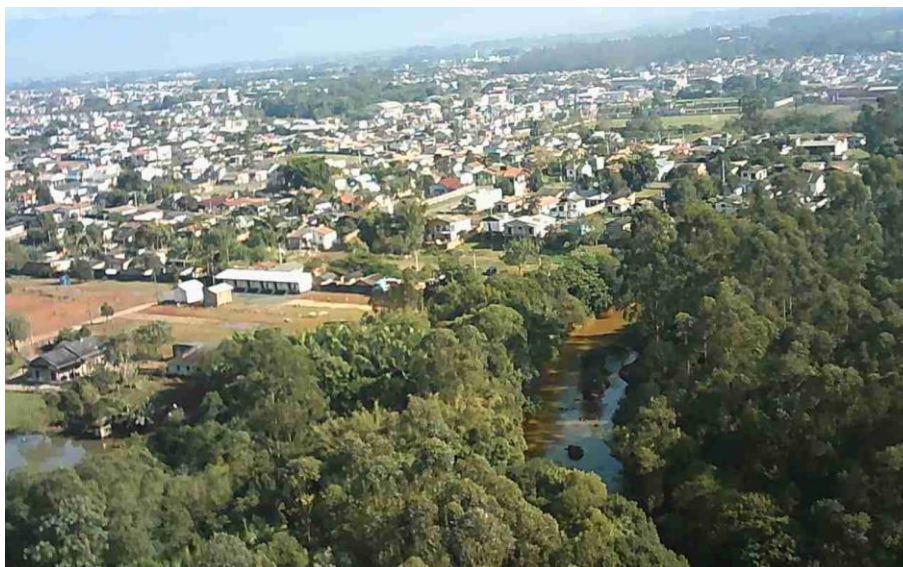
Figura 11: Validação de ilhas e bancos de sedimentos com drone.

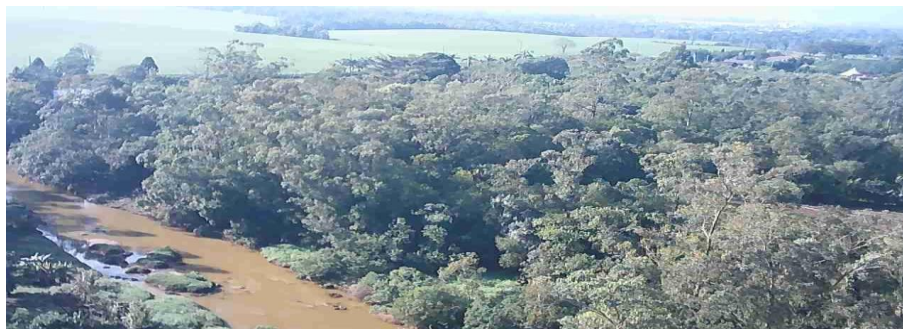
Figura 1211: Validação de ilhas e bancos de sedimentos com drone.

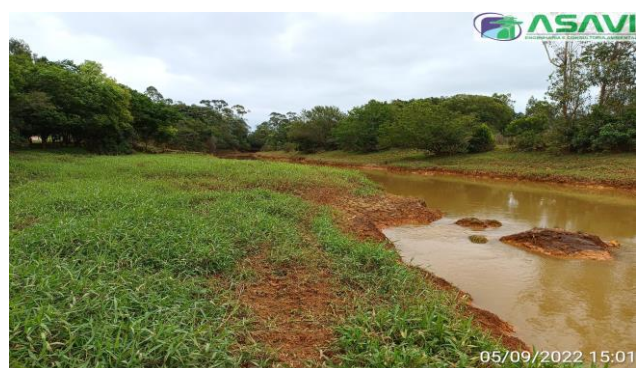
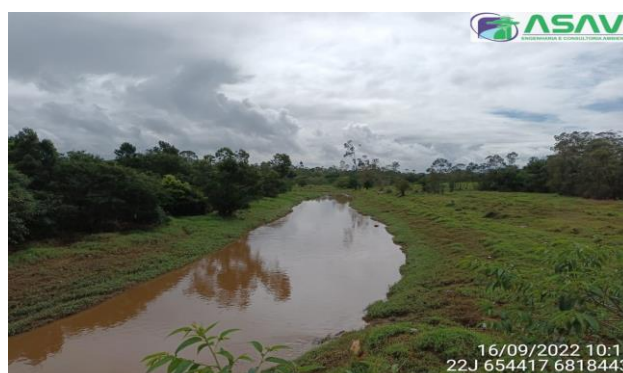
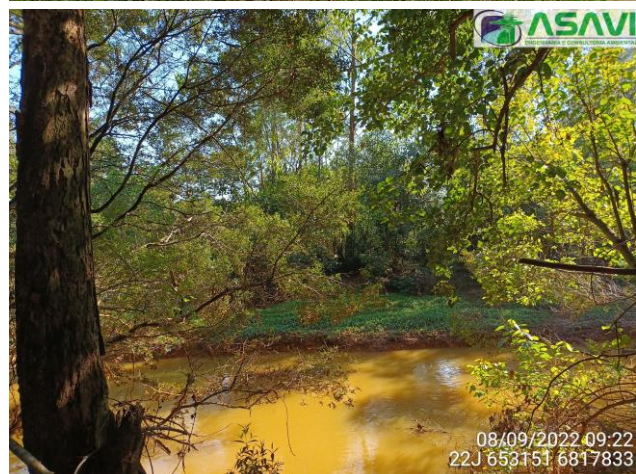
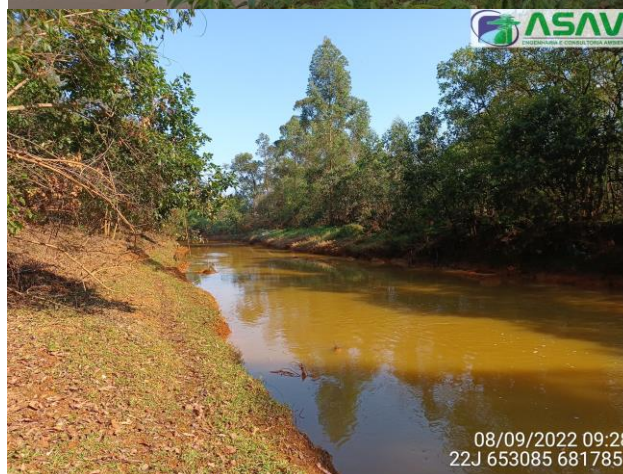
Figura 13: Exemplos dos bancos de sedimentos junto as margens.

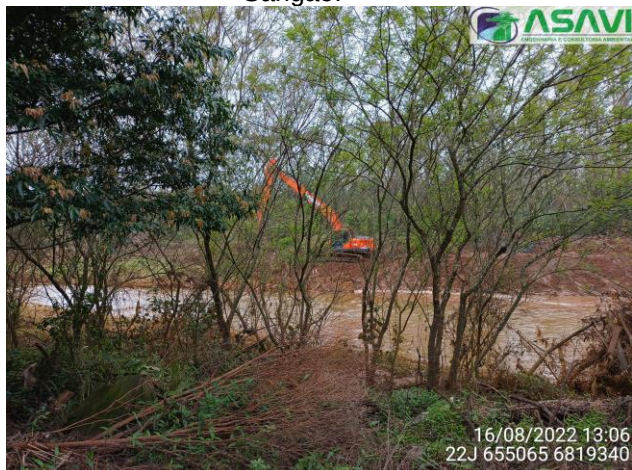
Figura 13: Limpeza na margem esquerda em Sangão em Criciúma sendo executada.

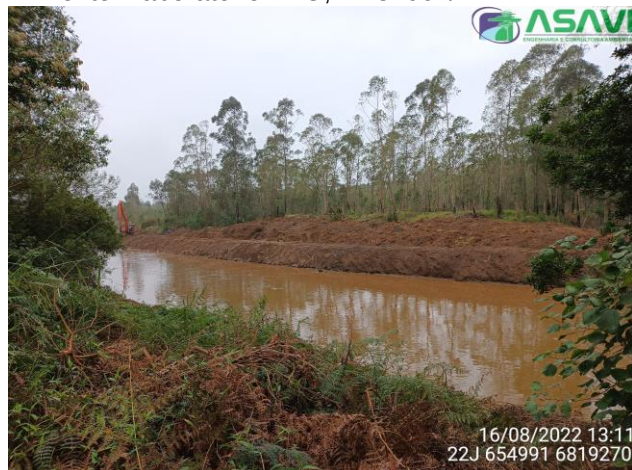
Figura 2014: Limpeza na margem esquerda em Criciúma sendo executada.

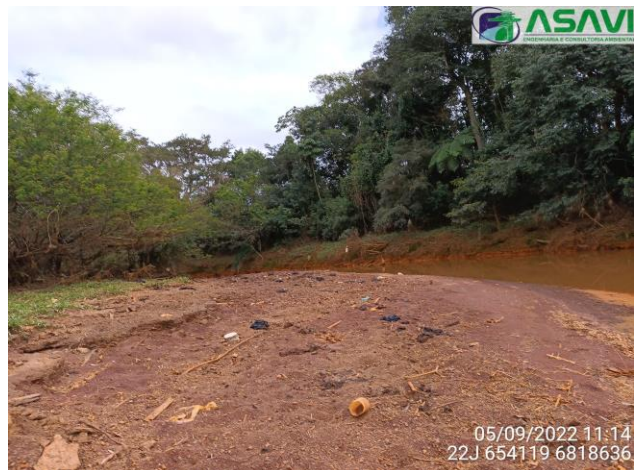
Figura 29: Material acumulado na curva do rio, entre as seções 06 e 07.
