## RELATÓRIO TÉCNICO DE VISTORIA

**Edificação:** Ginásio Municipal Poliesportivo Victor José de Carvalho

**Localização:** Rua Anestor Manoel do Nascimento (Rua 816) bairro Casa Branca – Itapema-SC

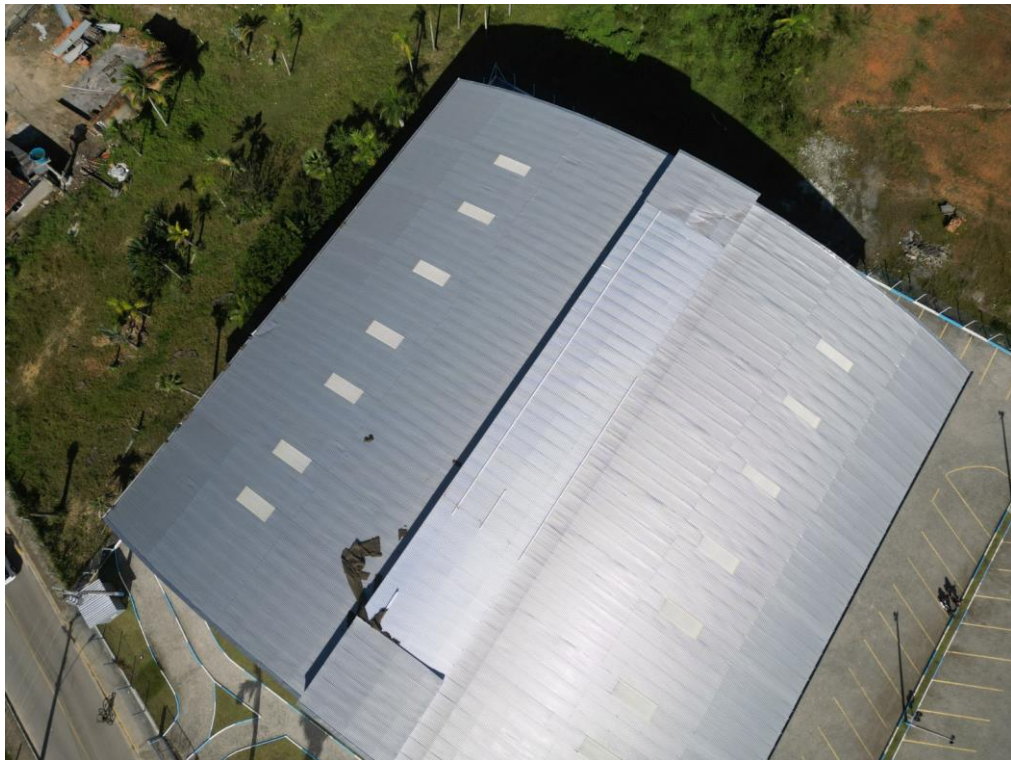
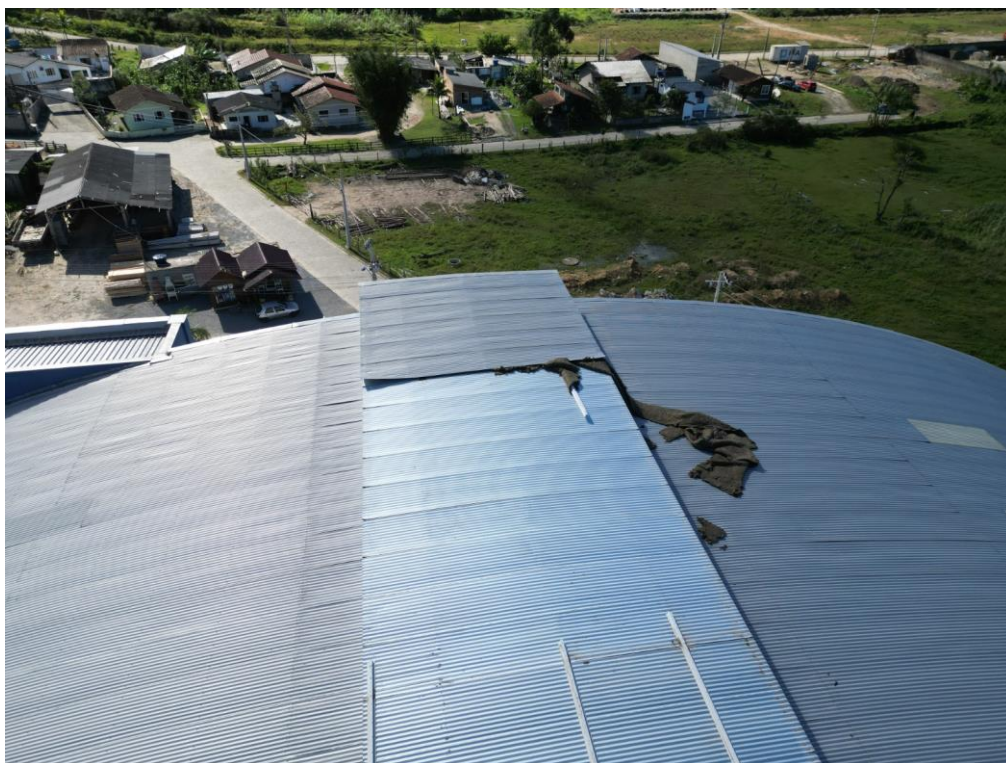
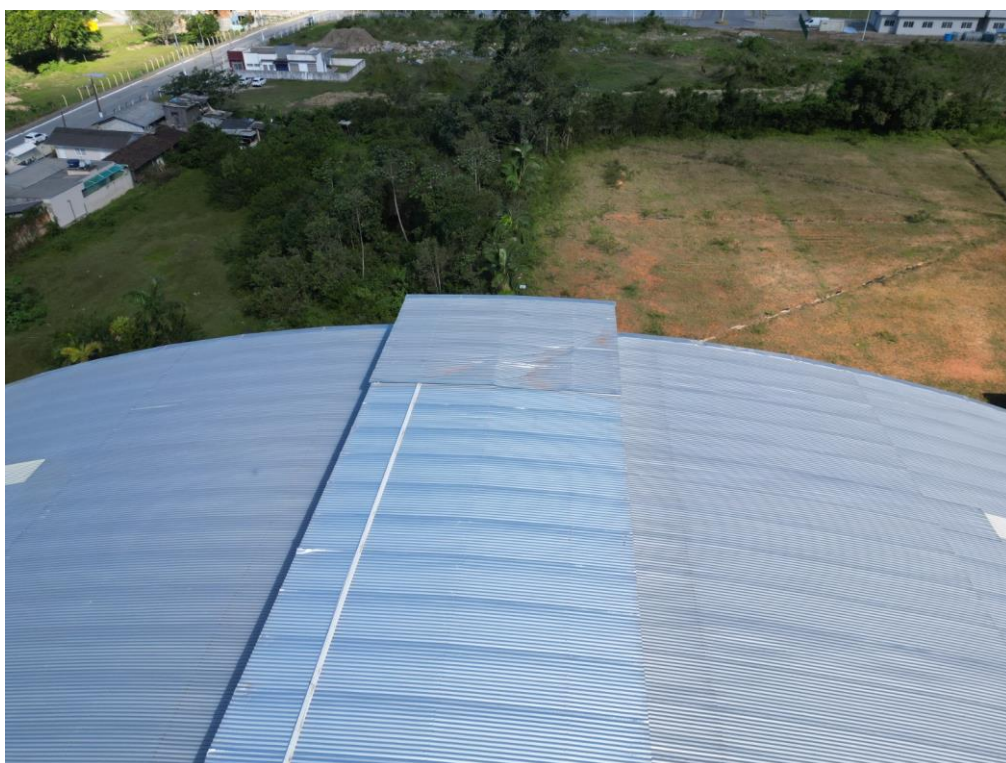
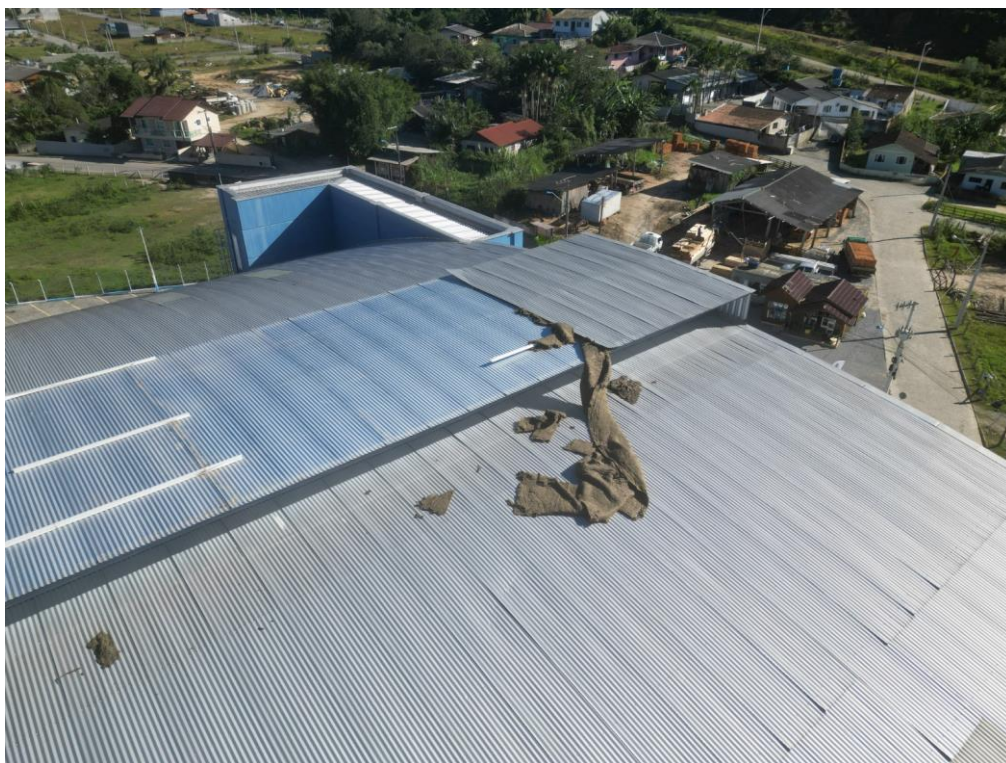
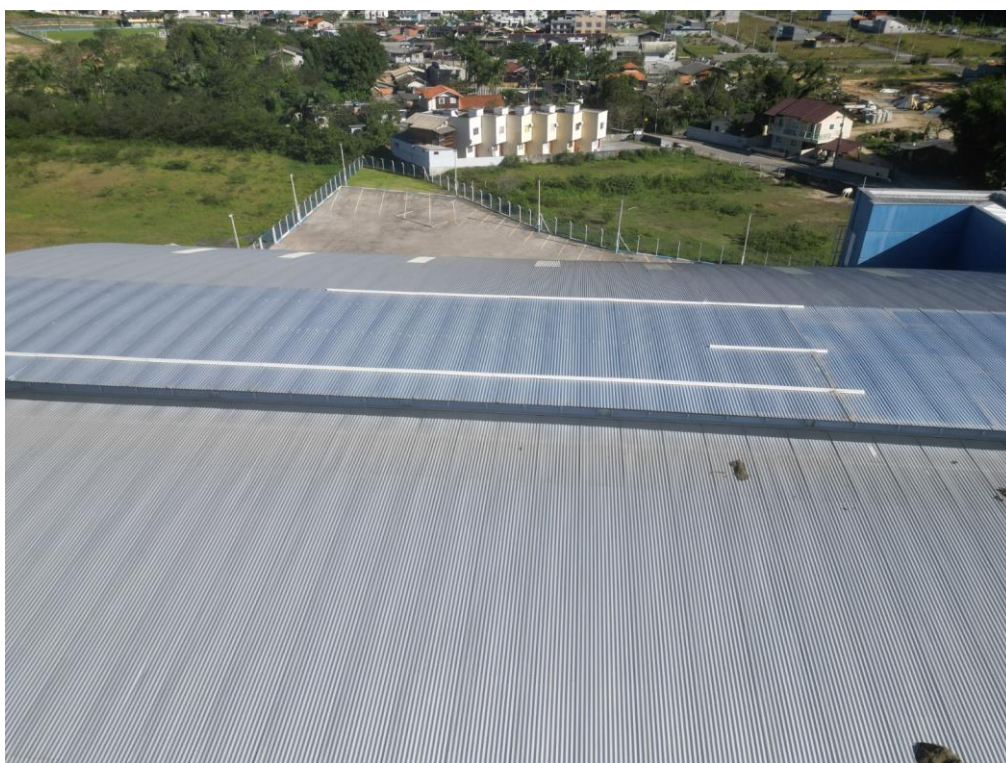
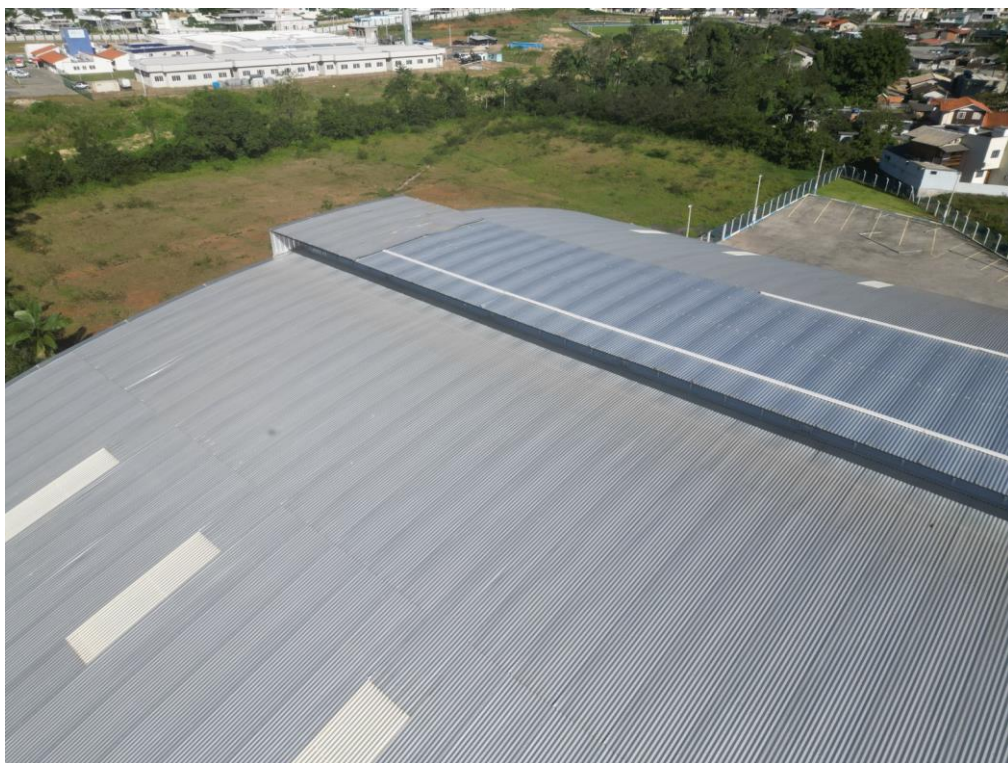
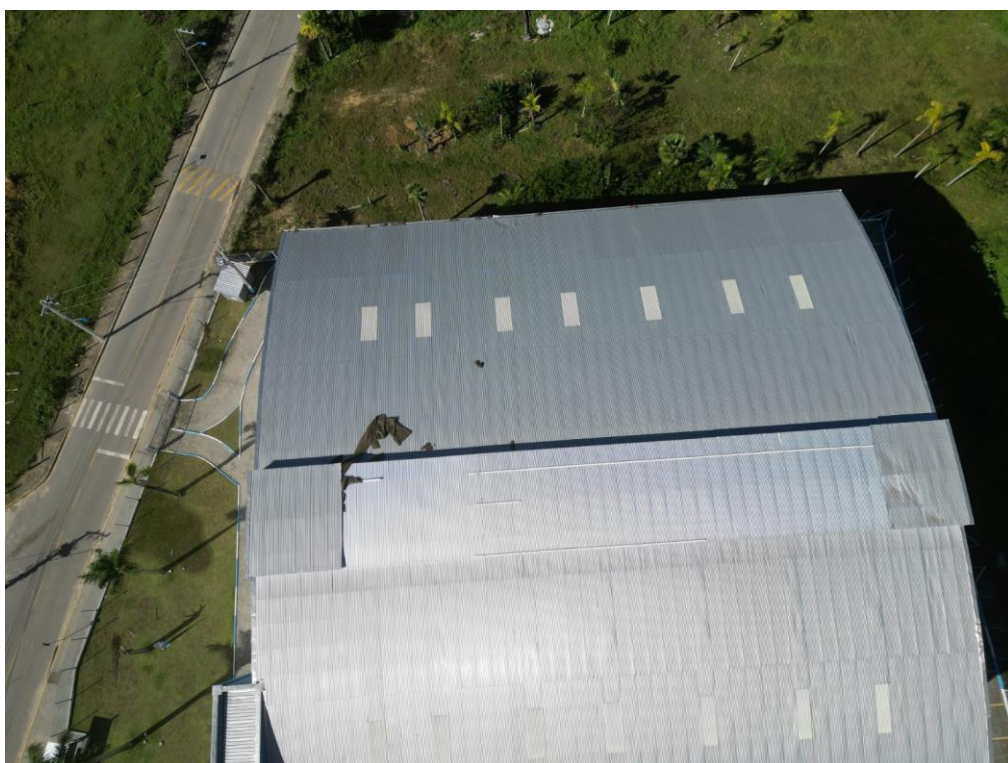
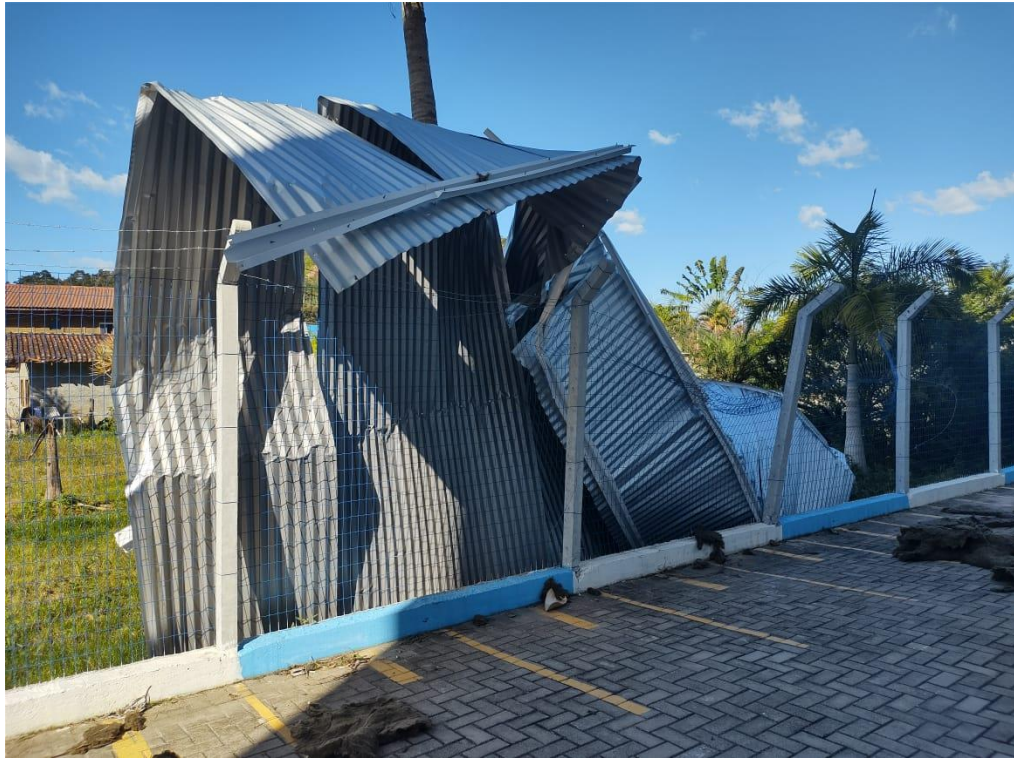
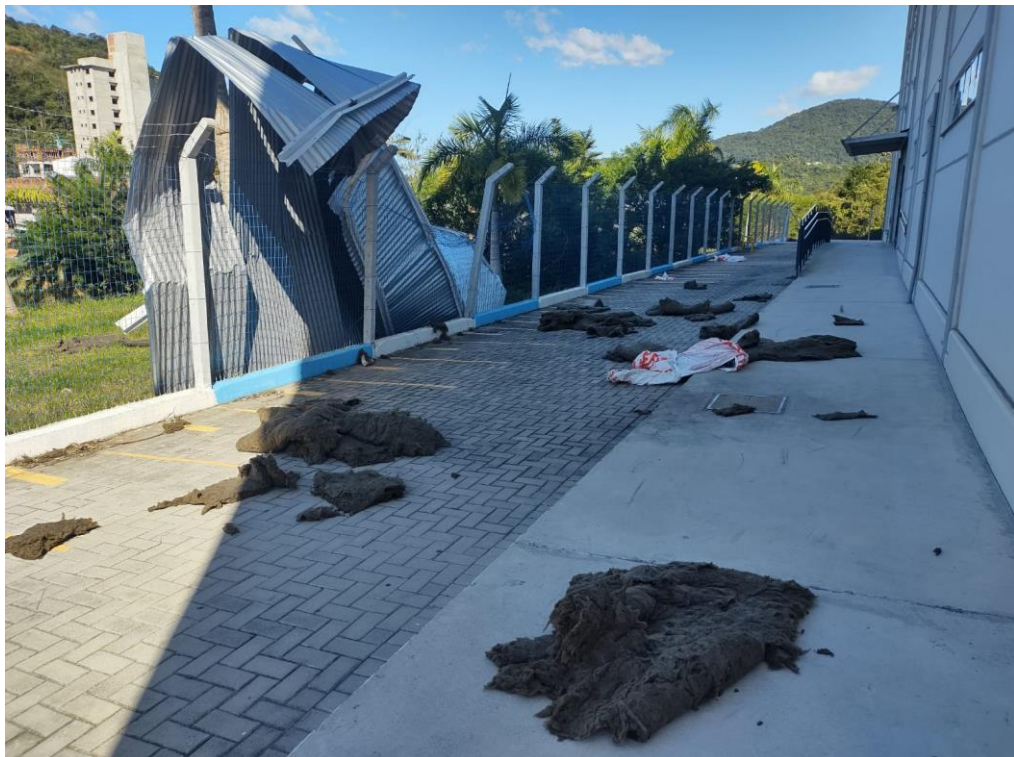
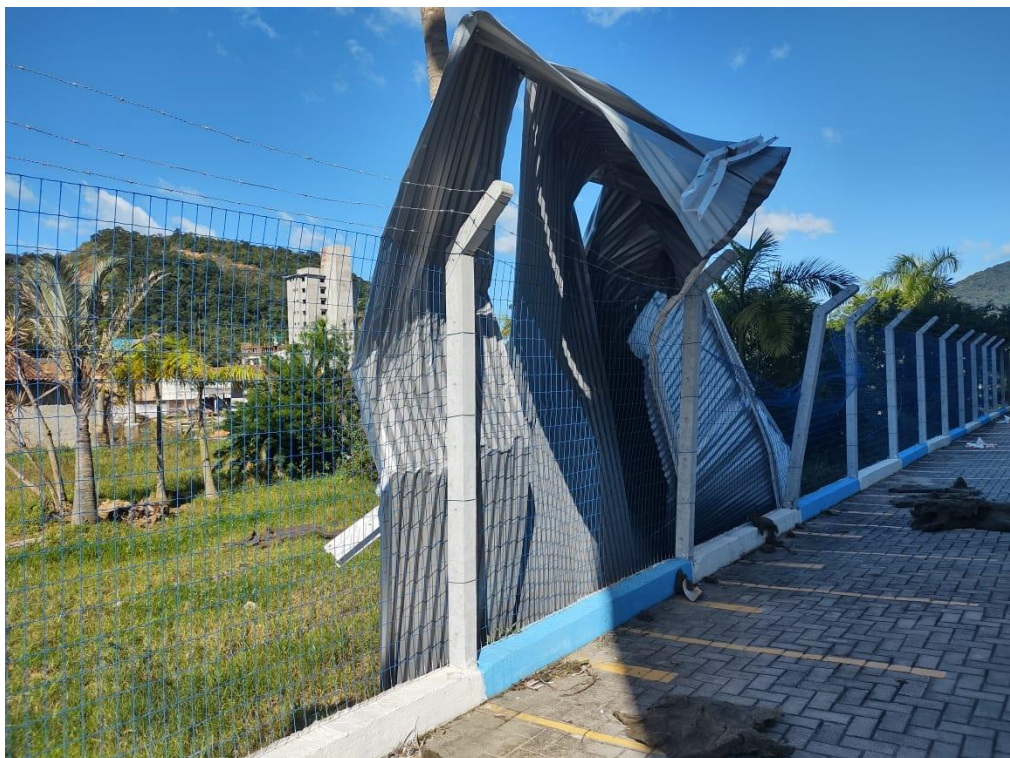
A cobertura do Ginásio Municipal Poliesportivo Victor José de Carvalho sofreu avarias após episódios de rajadas de vento ocasionadas por instabilidade climática, sendo o último episódio registrado em 28/05/2024. Os danos incluem: destelhamento das telhas e perfis de fixação que comportam o lanternim, avarias na calha instalada na fachada Leste e possível perda de parafusos/instabilidade na fixação das telhas que comportam a cobertura num todo.

Abaixo, imagens aéreas do telhado após último destelhamento ocorrido em 28/05/20204.

Conclui-se, portanto, que a reforma do telhado é de **EXTREMA URGÊNCIA**, tendo em vista a periculosidade da situação, onde objetos cortantes estão instáveis (soltos) e podem ser arremessados a qualquer momento, colocando em risco a vida dos usuários do ginásio bem como da comunidade do entorno.
