## 1 PROJETO REFORÇO DO VIADUTO PRESIDENTE KENNEDY

# 1 PROJETO ESTRUTURAL REABILITAÇÃO VIADUTO KENNEDY

Este memorial descritivo destina-se ao projeto estrutural de reabilitação estrutural do viaduto Presidente Kennedy, localizado na Avenida Governador Ivo Silveira, situado nas seguintes coordenadas (27°35'37.5"S 48°34'15.0"W).

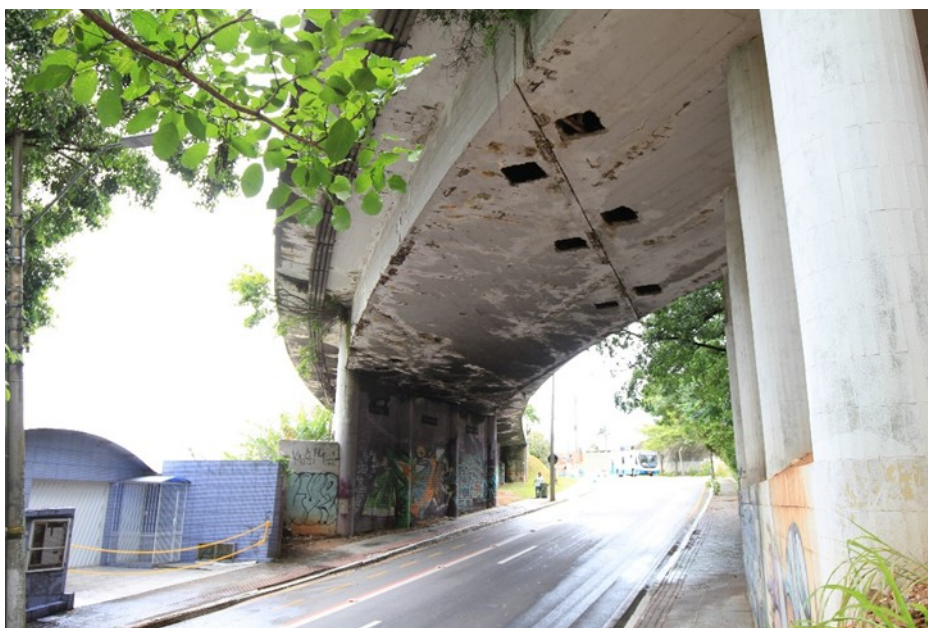
A maior incidência de anomalias fica situada no vão principal, no infradorso do tabuleiro e, principalmente, nas adjacências das duas juntas com dente Gerber existentes.

**Figura 2: Vista inferior do vão principal**

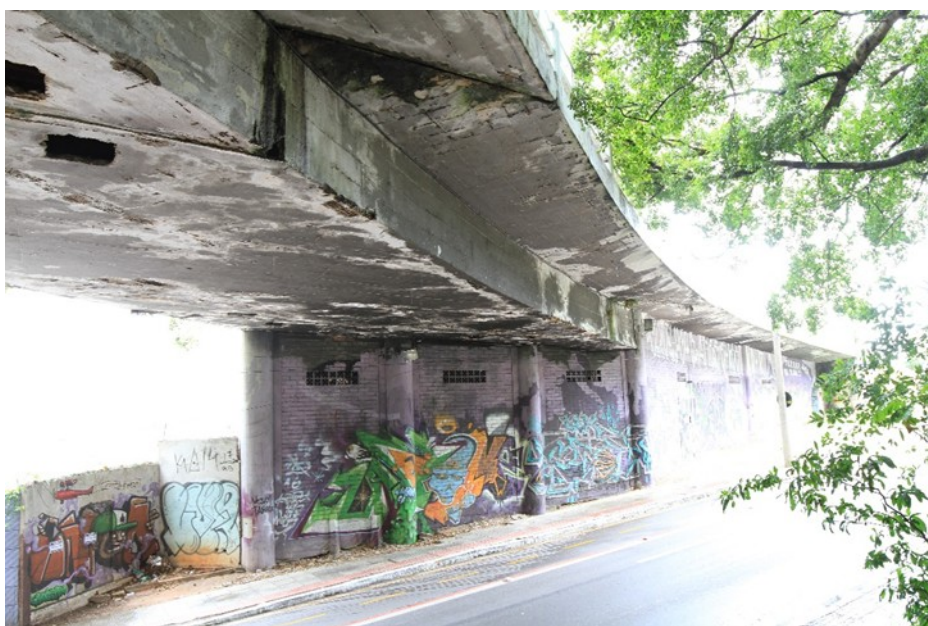
**Figura 3: Vista inferior do vão principal**

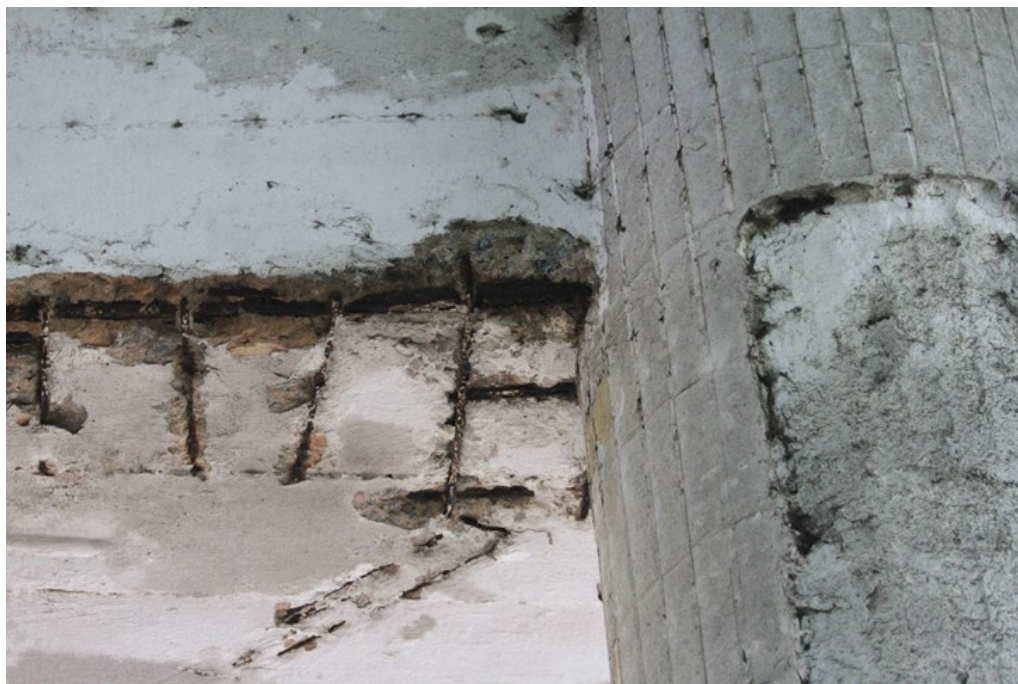
A estrutura apresenta um quadro patológico avançado com, principalmente, armaduras expostas oxidadas, havendo visíveis perdas de seção de aço em alguns pontos.

**Figura 4: Detalhe de armadura exposta e oxidada**

As anomalias deverão ser tratadas localizadamente, e então as superfícies de concreto originais, ainda expostas após as intervenções estruturais previstas, deverão ser integralmente revestidas com argamassa polimérica para efeito de homogeneização de durabilidade. Prevê-se, ainda, nas superfícies externas pinturas epóxi com função impermeabilizante e de acabamento.

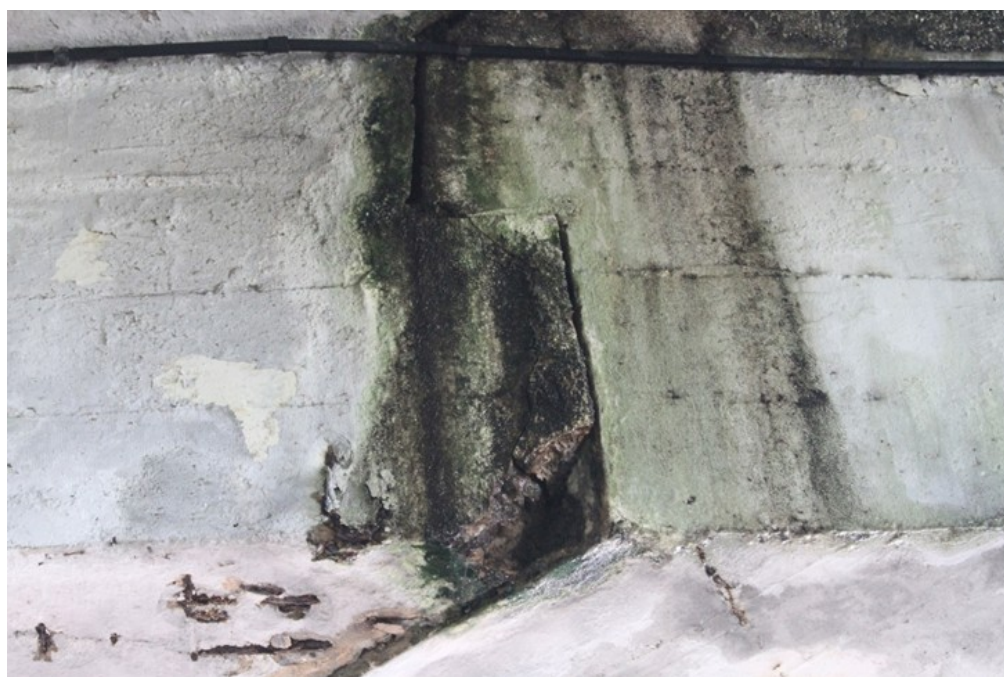
**Figura 5: Vista lateral do dente Gerber**

O projeto prevê a modificação na configuração estrutural original, através da eliminação das duas juntas e dentes Gerber existentes, tornado a estrutura toda aporticada e hiperestática. A continuidade estabelecida terá efetividade para as ações de cargas permanentes adicionais, após o bloqueio, e ações variáveis. Para reforço da estrutura, fazendo com que todas seções, inclusive as articulações bloqueadas, passem a ter resistências que sobreponham os diagramas de envoltórias solicitantes, tanto em estados limites últimos quanto de serviços, prevê-se a introdução de protensão externa através de feixes de cordoalhas longitudinais, ancorados e desviados em dispositivos metálicos, fixados às paredes da viga caixão através de barras rosqueadas passantes protendidas e colagem com resina epóxi. As cordoalhas serão nuas (não engraxadas), sem necessidade de bainhas e, após os serviços de protensão, serão envelopadas com concreto grampeado à estrutura original. As cordoalhas protendidas individualmente e ancoradas nos dispositivos metálicos através de blocos para 1Ø.

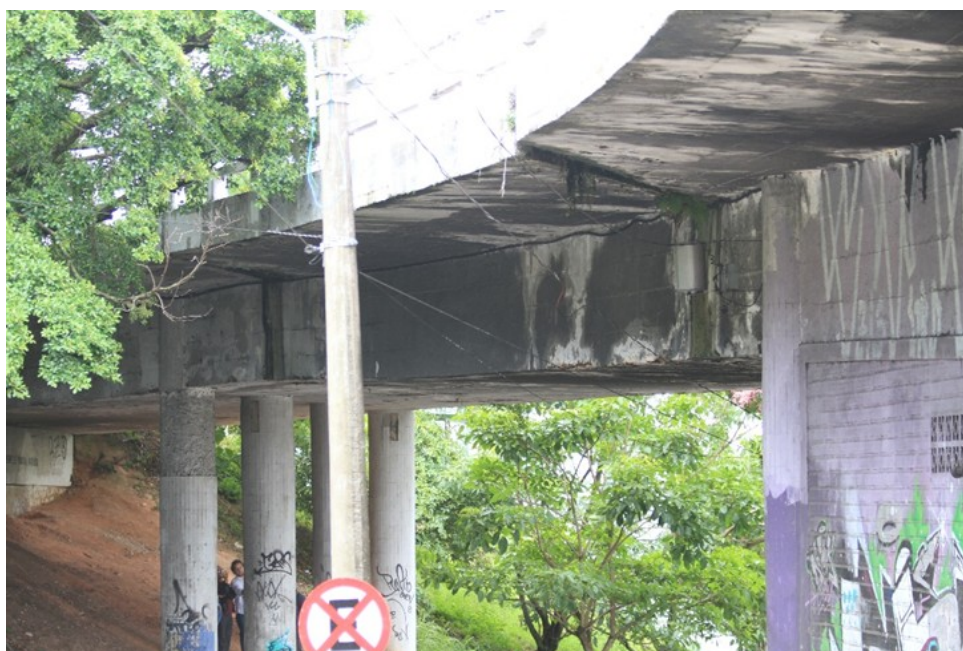
O fato de que as duas juntas existentes possuem esconsidade de grande ordem acarreta numa menor durabilidade de elementos vedantes haja vista que as movimentações, mesmo que de pequena ordem, o solicitam tangencialmente ao longo de seu eixo. Ressaltam-se ainda as existências de degraus nas juntas nas lajes em balanço, onde, em decorrência da manutenção do alinhamento das juntas esconsas nestes balanços, têm-se momentos negativos excessivos para as seções existentes.

**Figura 6: Vista lateral - Detalhe desnível na junta**

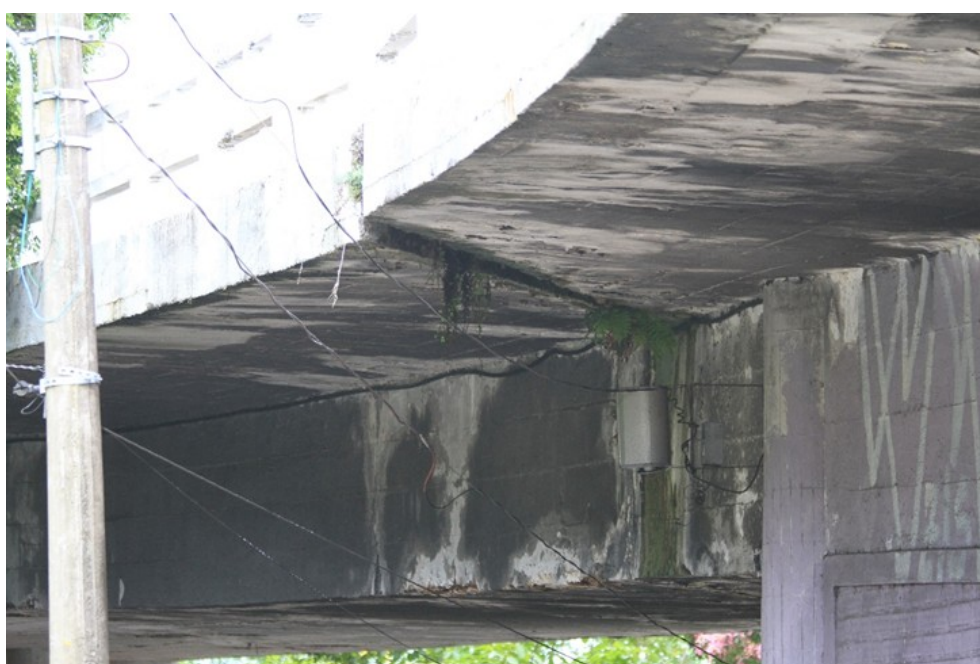
**Figura 7: Vista lateral - Detalhe desnível na junta**

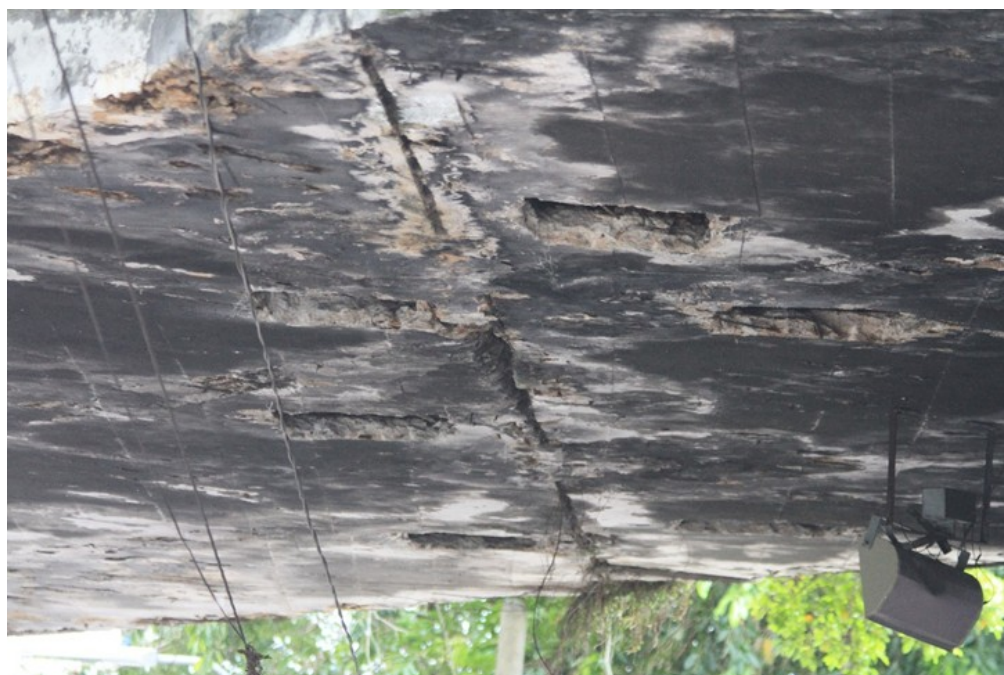
**Figura 8: Vista inferior na região de junta**

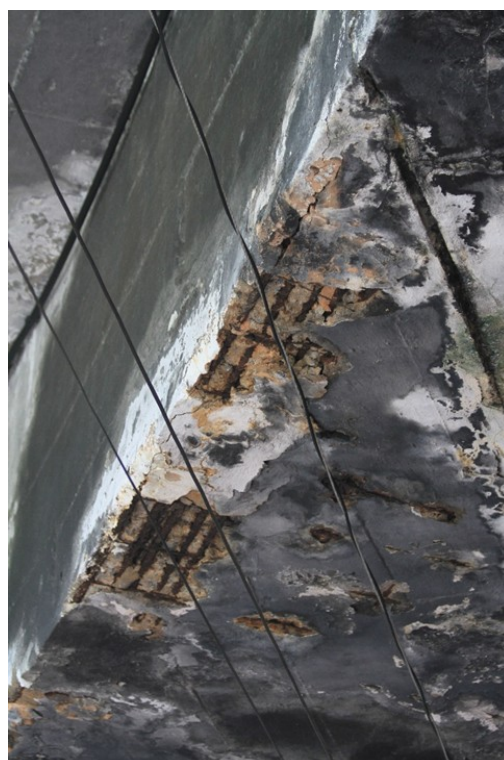
**Figura 9: Anomalia no fundo da viga -  
Armadura da nervura exposta e  
oxidada**

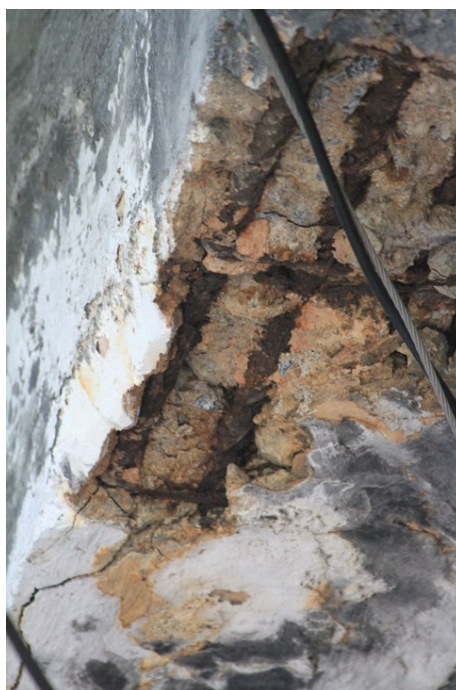
**Figura 10: Detalhe da armadura com perda de seção**

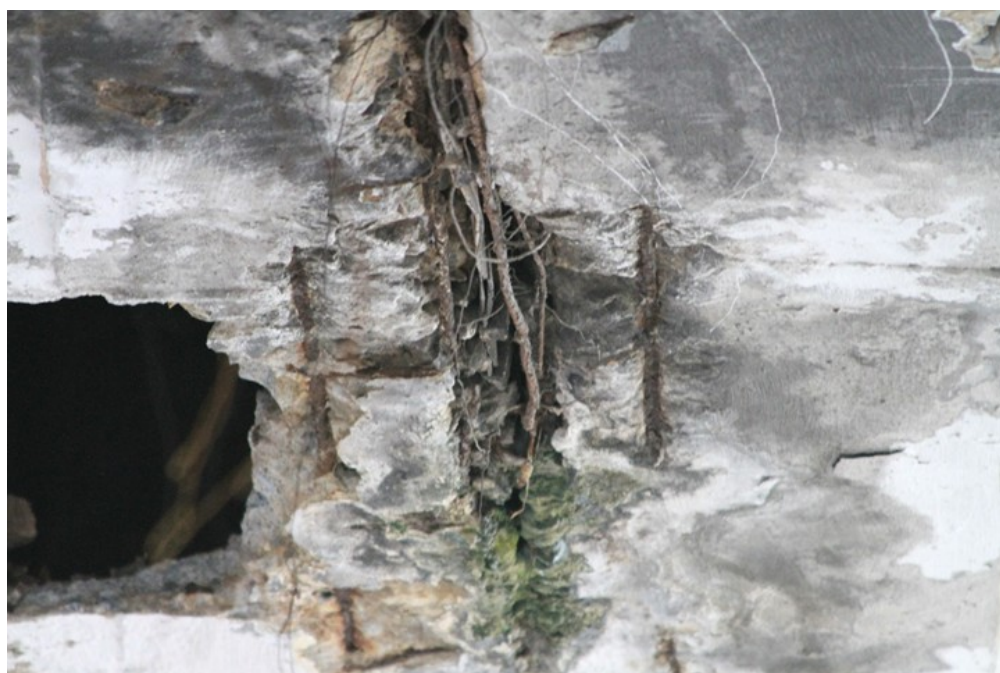
**Figura 11: Detalhe de fundo da viga na junta - Armadura exposta oxidada e acúmulo de matéria orgânica**

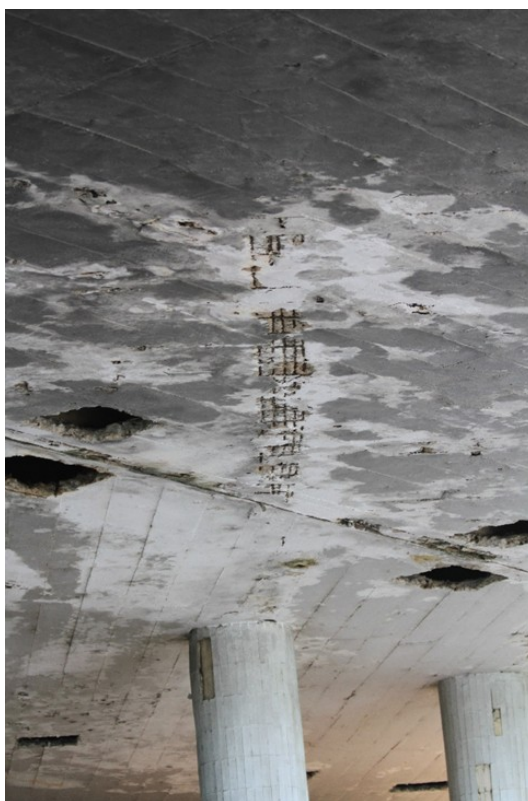
**Figura 12: Vista inferior nas proximidades de junta - armadura principal exposta oxidada**

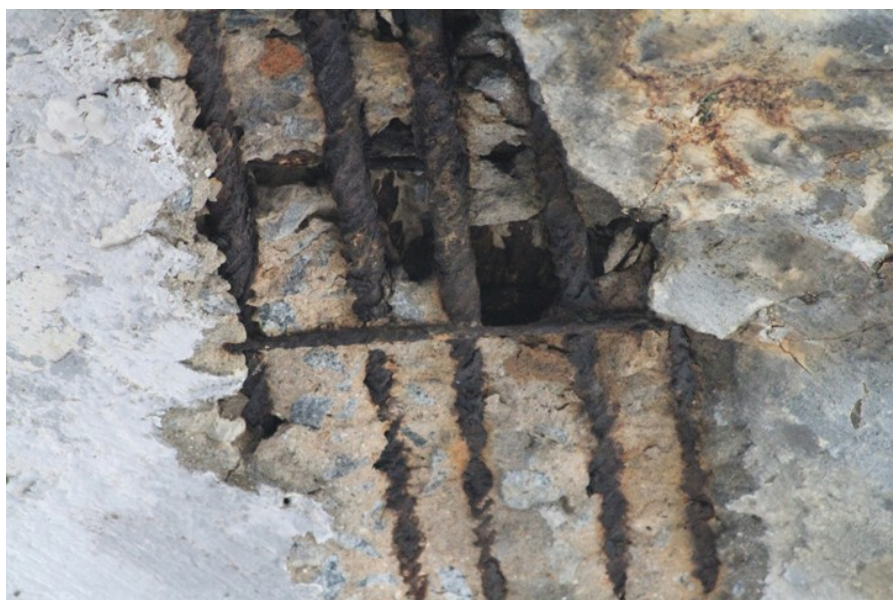
**Figura 13: Detalhe armadura exposta oxidada - Vazio por ocorrência de ninho de pedra**

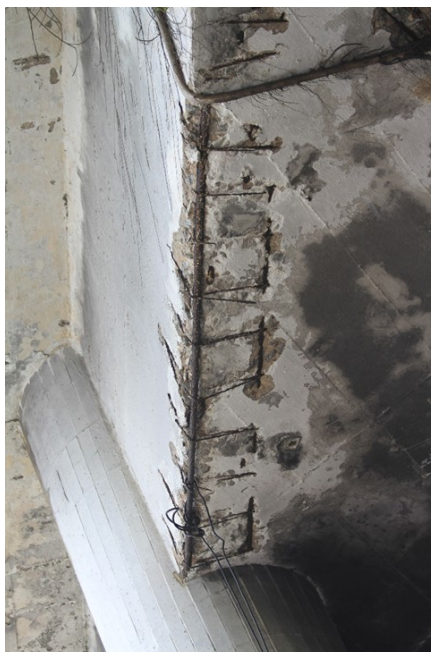
**Figura 14: Vista inferior -  
armadura exposta oxidada**

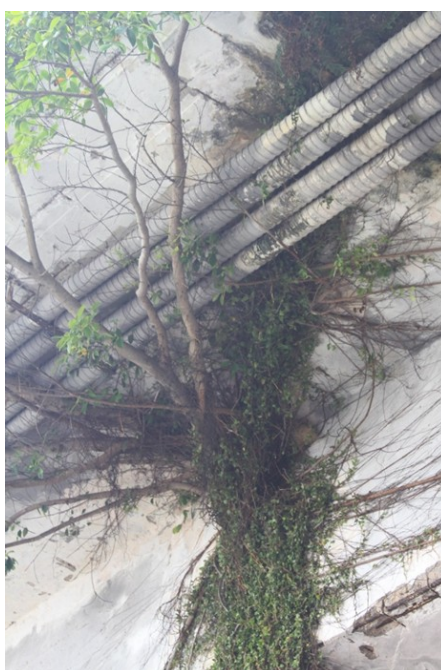
**Figura 15: Detalhe de acúmulo de  
matéria orgânica em junta do  
tabuleiro**

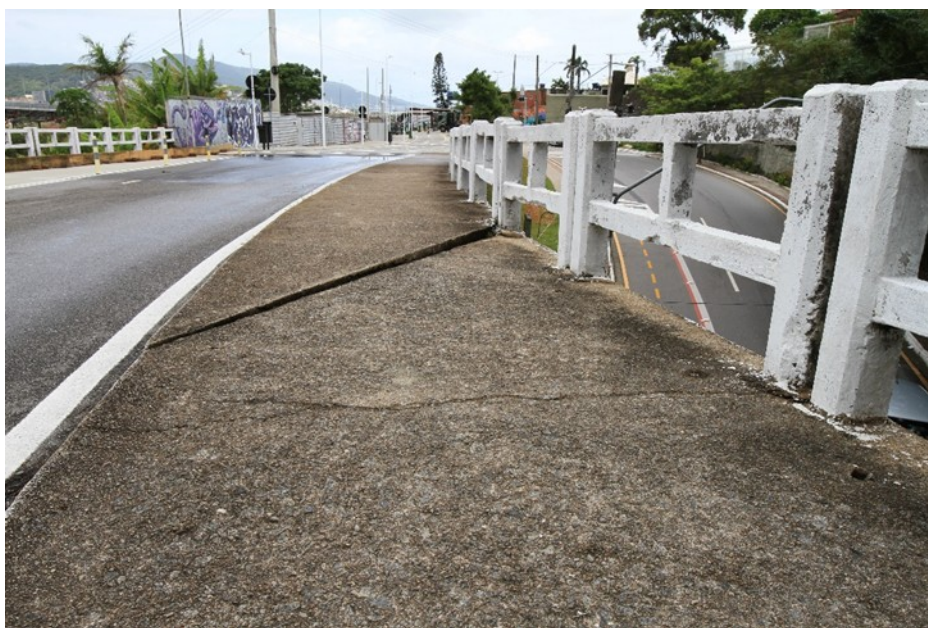
**Figura 16: Vista do estrado - Detalhe de deformação exagerada da laje em balanço na junta**

No estrado está previsto a remoção da pavimentação e enchimentos nos passeios e guarda corpos existentes. Será executada sobrelaje em concreto. Para garantia de monoliticidade serão instalados conectores de cisalhamento no osso da laje original.
