PREFEITURA DE  
**BIGUAÇU**

# LAUDO TÉCNICO DE VISTORIA EM ACESSIBILIDADE

PRÓ-CIDADÃO E SECRETARIA MUNICIPAL DA RECEITA

MAIO DE 2025

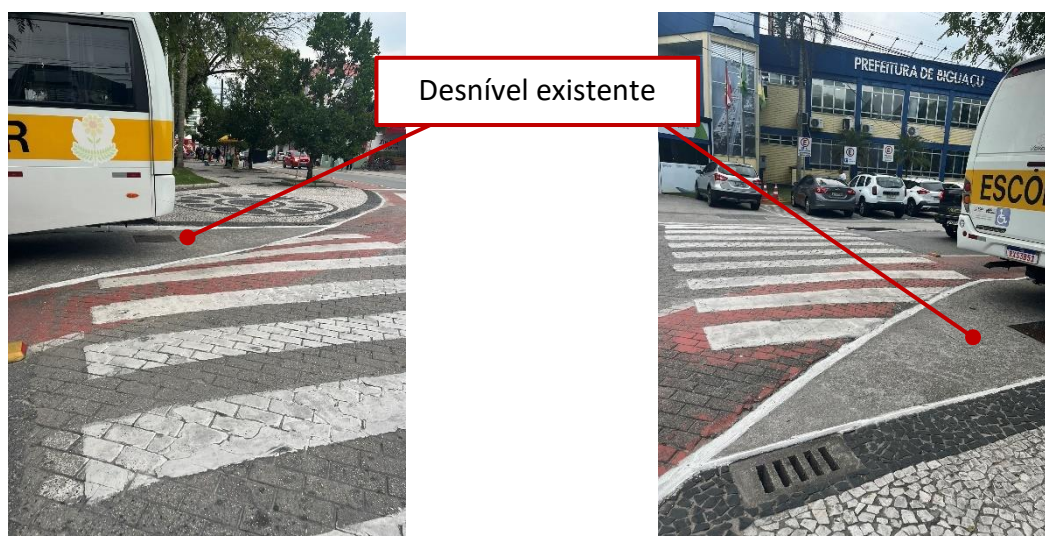
Apesar de o piso da calçada em frente a Prefeitura e a faixa elevada ser nivelado, o piso entre a faixa elevada e a Praça Nereu Ramos continua com um desnível tratado em forma de rampa.

Figura 9 e Figura 10 - Desnível no piso entre a faixa elevada e a Praça Nereu Ramos.

- O piso entre a faixa elevada e a Praça Nereu Ramos continua com um desnível tratado em forma de rampa.

- Realizar a regularização do piso da faixa elevada até a Praça Nereu Ramos e realizar nova pintura da faixa de pedestres chegando até a Praça Nereu Ramos.

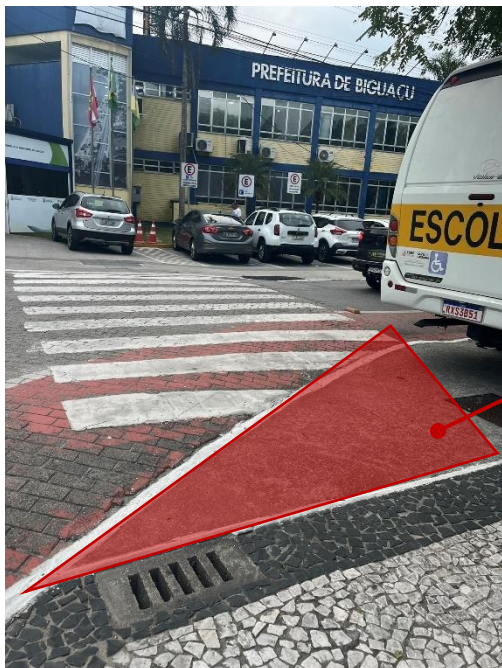
Figura 11 – Faixa Elevada em frente à Praça Nereu Ramos.

Porção que se encontra desnivelada

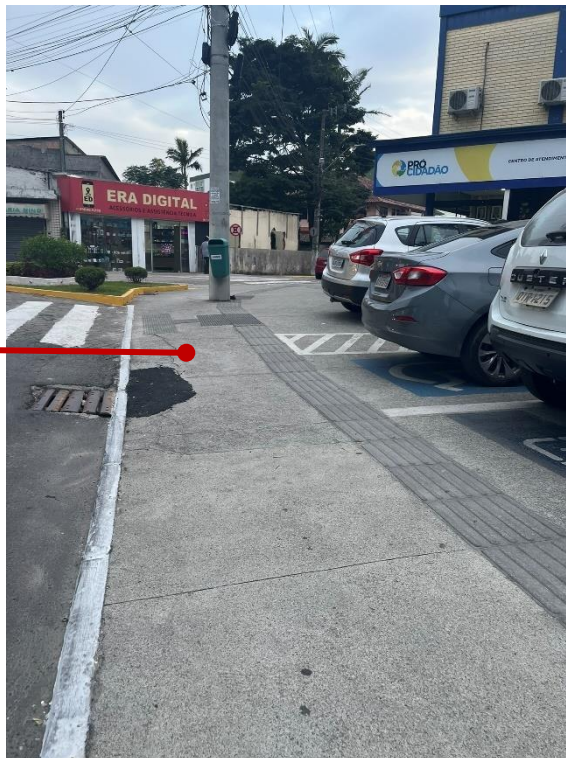
Figura 15 – Calçada em frente à Praça Nereu Ramos.

Percebe-se que em frente à faixa elevada de pedestres, há uma inclinação elevada em relação ao restante da calçada.

Ponto com inclinação acentuada

$I = 4,89\%$

- Realizar a melhoria da calçada nos locais em que há buracos e remendos. (próximo à faixa de pedestres e próximo ao poste de luz).
- Executar nova inclinação, mais suave, transformando a rampa ao lado da faixa de pedestres na Praça Nereu Ramos em plano inclinado, trazendo a inclinação mais suave da calçada até o ponto final da vaga para pessoa idosa. Com isso, também já será realizada a melhoria da calçada nos locais em que há buracos e remendos.

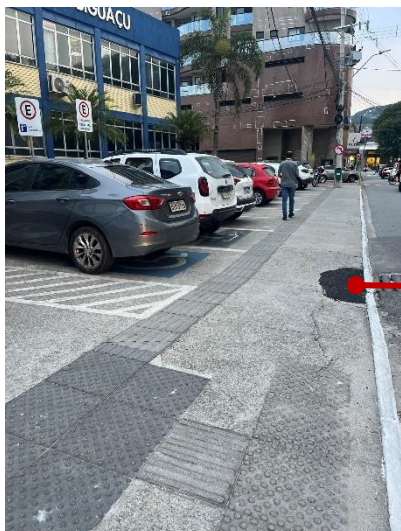
Figura 17 – Calçada em frente à Praça Nereu Ramos.

Remendo sem regularidade

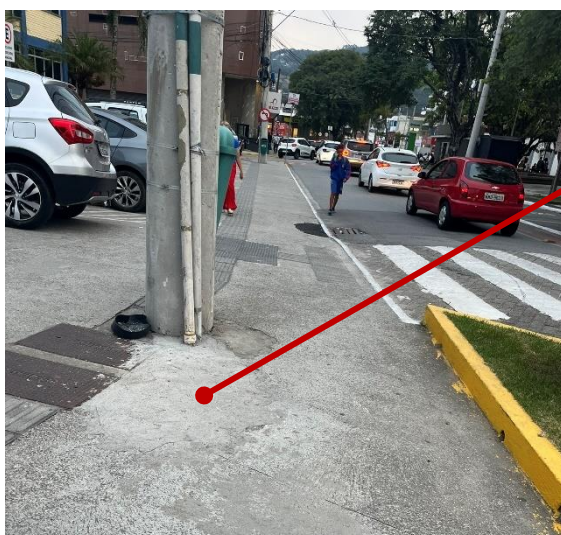
Figura 18 e Figura 19 – Calçada em frente à Praça Nereu Ramos.

Remendo sem regularidade

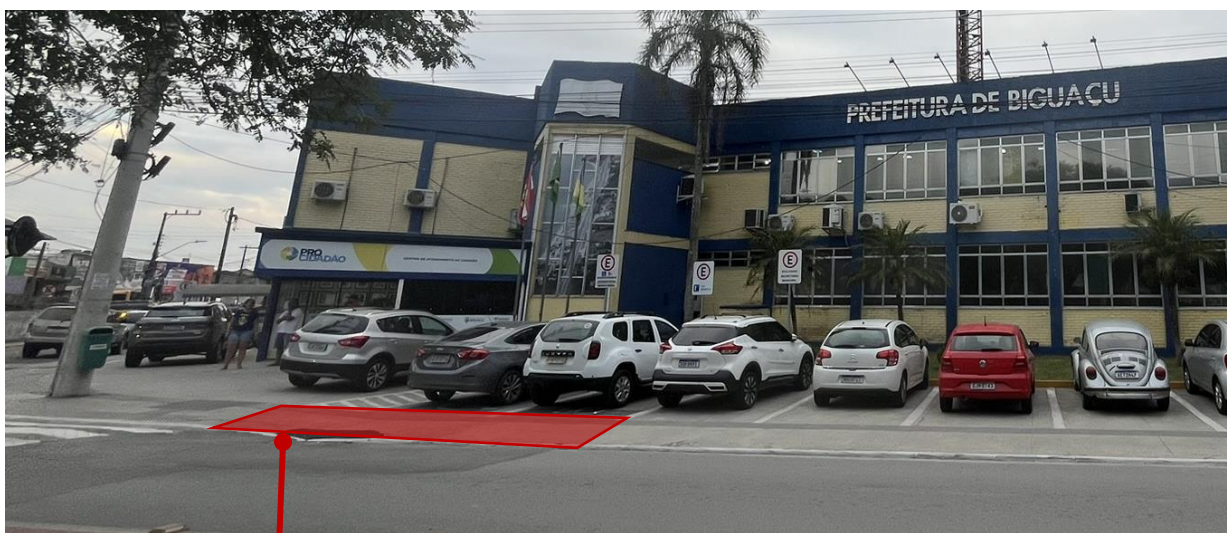
Figura 20 – Calçada em frente à Praça Nereu Ramos.

local para execução de novo de plano  
inclinado

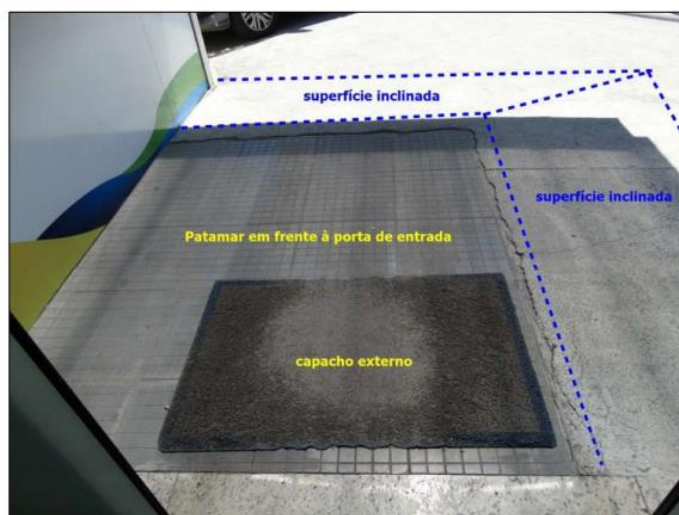
Figura 23 – Patamar em frente à porta de entrada da edificação.

O PARECER TÉCNICO N. 170/2022/GAM/CAT informa que o patamar em frente à porta de entrada da edificação “apresenta irregularidades no piso (...) as superfícies inclinadas (indicadas em azul na fotografia) que delimitam o patamar também apresentam inclinações superiores a 5% ( $i=5,11\%$ , aproximadamente)”. Observar figura abaixo:

- Executar novo patamar em concreto, regularizado com as abas laterais, trazendo continuidade no tipo de piso de toda a área externa.

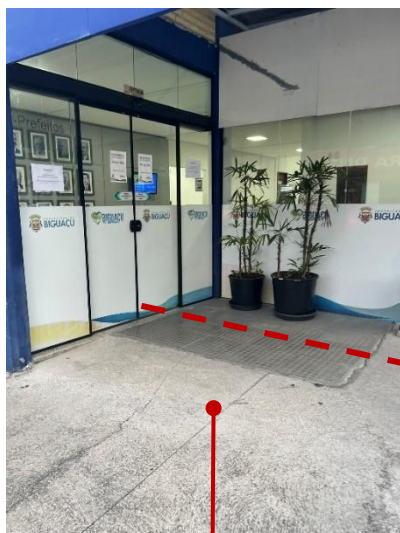
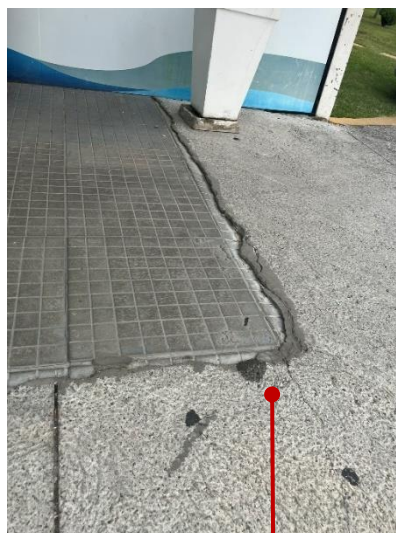
Figura 24 e Figura 25 - Hall de entrada.

Constata-se que este patamar continua com as mesmas irregularidades informadas no Parecer do MP/SC. No entanto, as inclinações das abas foram verificadas e atualmente ambas possuem inclinação de 4,36%.

irregularidades

- Há irregularidades no patamar em frente à entrada da edificação.

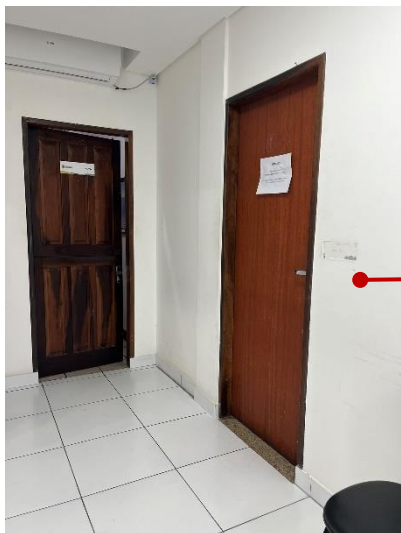
Figura 37 – Térreo.

- mapa visual e tátil na entrada e no hall do pavimento superior: foram removidos
- placas de sinalização visual e tátil ao lado das portas com a identificação do ambiente: várias remoções.

Exemplo de  
sinalização removida

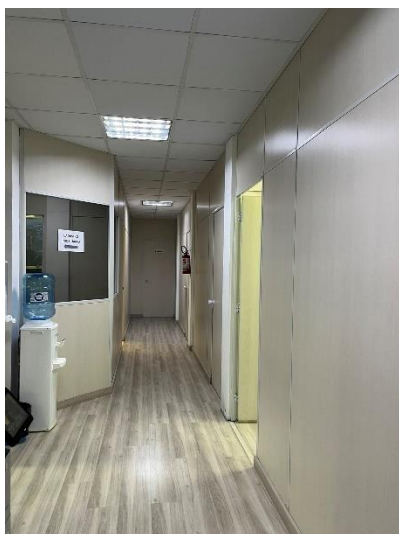
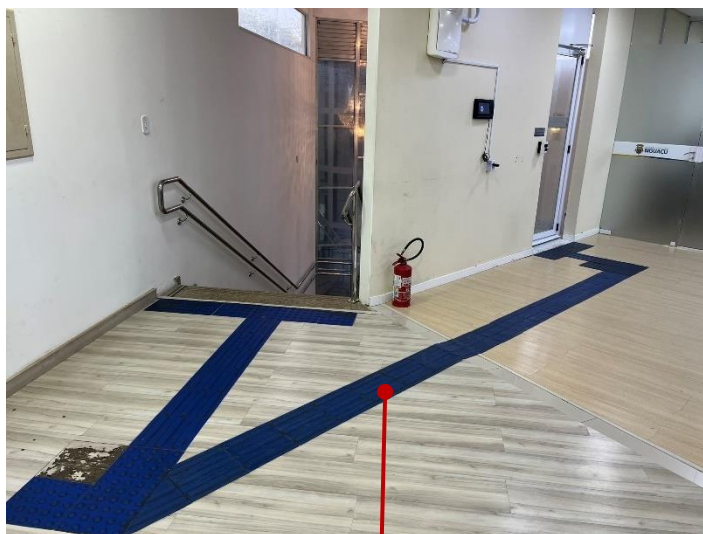
Figura 39 e Figura 40 – Pavimento superior.

Piso tátil direcional,  
atualmente, sem sentido

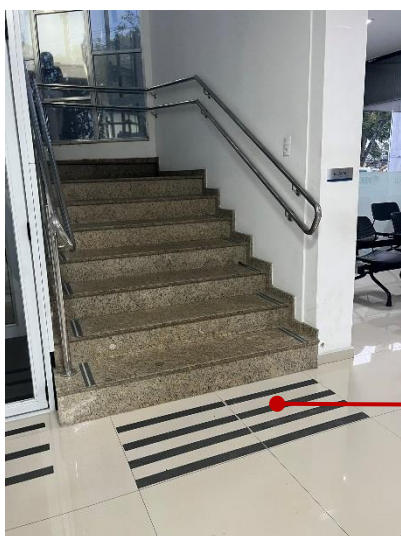
Figura 42 – Escada.

Sinalização de escada incorreta

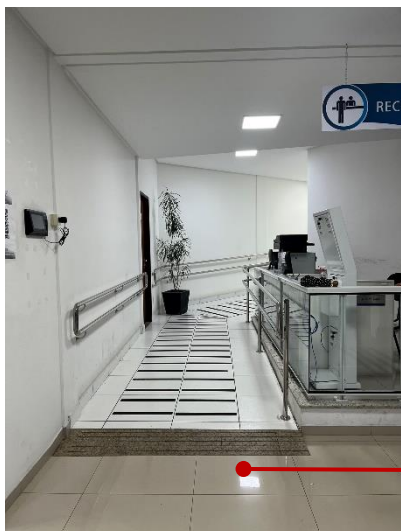
Figura 43 – Rampa.

Ausência de sinalização de alerta  
na rampa

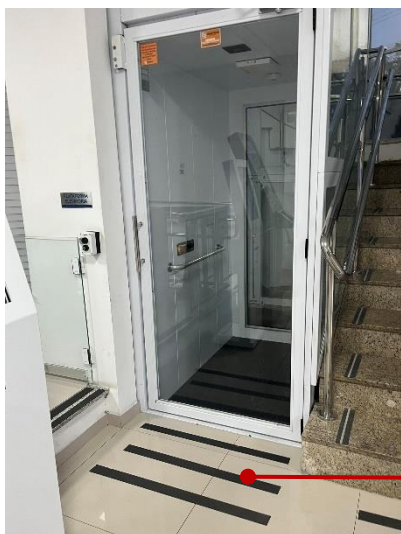
Figura 44 – Plataforma elevatória.

Sinalização da plataforma elevatória incorreta

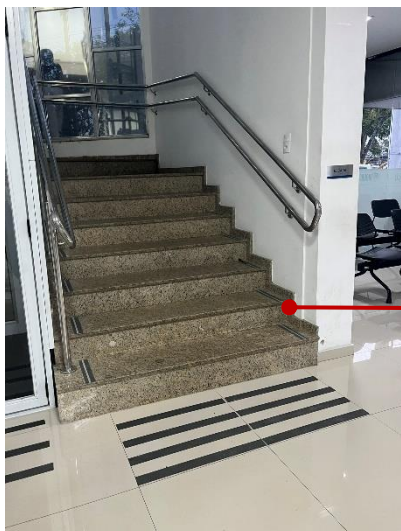
Figura 45 – Escada.

Quanto à sinalização visual da escada, o PARECER TÉCNICO N. 170/2022/GAM/CAT menciona que “a sinalização visual dos degraus não está em conformidade com o item 5.4.4.2 e Figura 61 da Norma”.

Sinalização visual incorreta dos  
degraus da escada

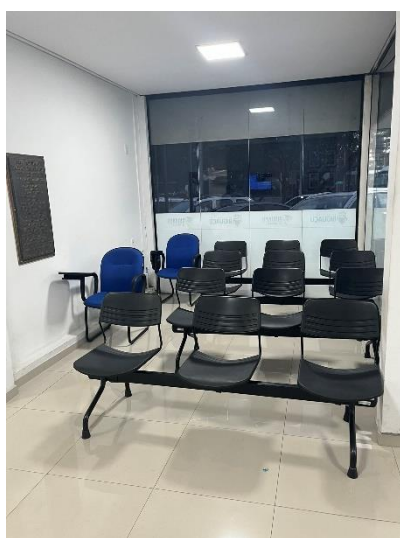
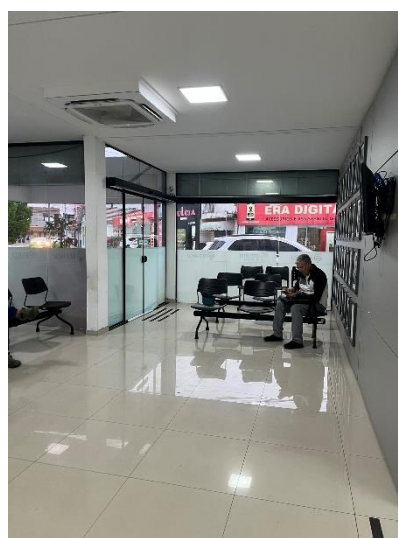
Figura 51 e Figura 52 – Área de espera.

O PARECER TÉCNICO N. 170/2022/GAM/CAT informa que “para cada grupo de mobiliário de espera com assentos fixos, deveria haver, pelo menos, um espaço reservado para pessoas com deficiência (M.R. - Módulo de Referência) de forma a não interferir na circulação, com demarcação no piso, e pelo menos um assento para pessoa obesa”.

Percebe-se que o layout da área de espera foi modificado desde o Parecer do MP/SC, contudo ainda não há demarcação do espaço do módulo de referência e também não há a poltrona para pessoa obesa.

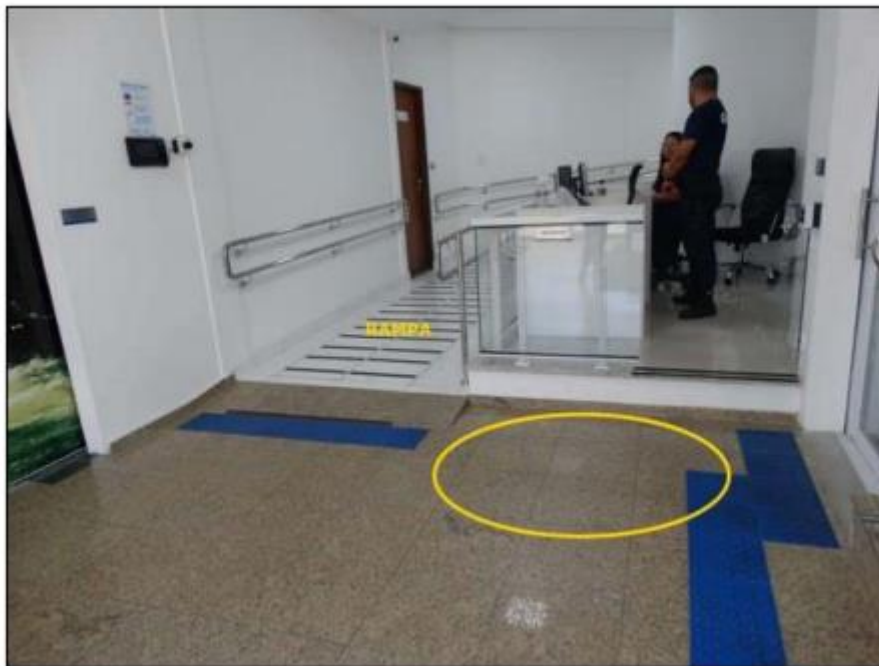
Figura 53 – Balcão na entrada.  
Fonte: PARECER TÉCNICO N. 170/2022/GAM/CAT.

Quanto ao balcão de informações, o PARECER TÉCNICO N. 170/2022/GAM/CAT, entende que, “para todas as pessoas, inclusive P.C.R. ou P.M.R., o local para perguntar informações seria na circulação de entrada, lateralmente à recepção”. Conforme figura abaixo:

- Incluir novo balcão de recepção em local adequado, livre da área de circulação e com dimensões que atendam à NBR 9050/2020.

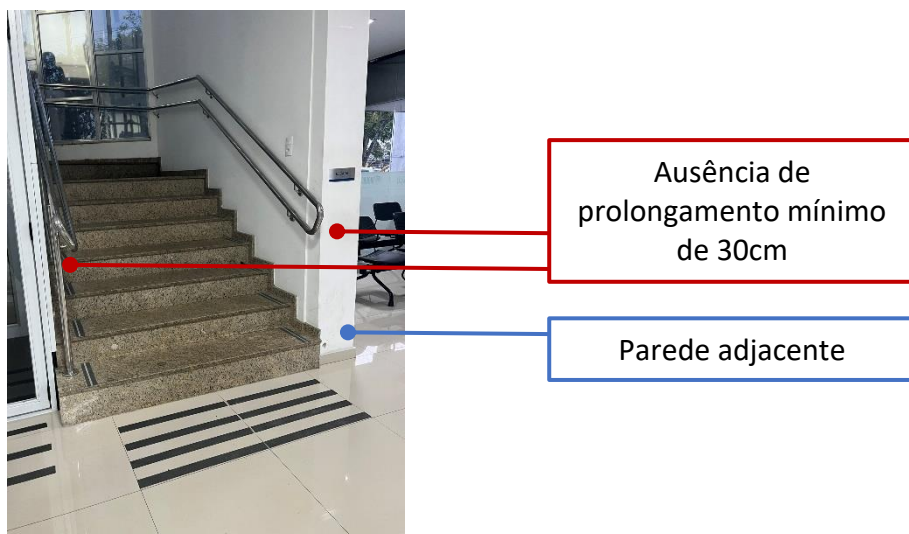
Figura 64 – Escada.

No que se refere à escada, o o PARECER TÉCNICO N. 170/2022/GAM/CAT informa que “os corrimãos deveriam prolongar-se ao patamar, pelo menos por 0,30 m nas extremidades, o que não foi verificado na escada em análise”.

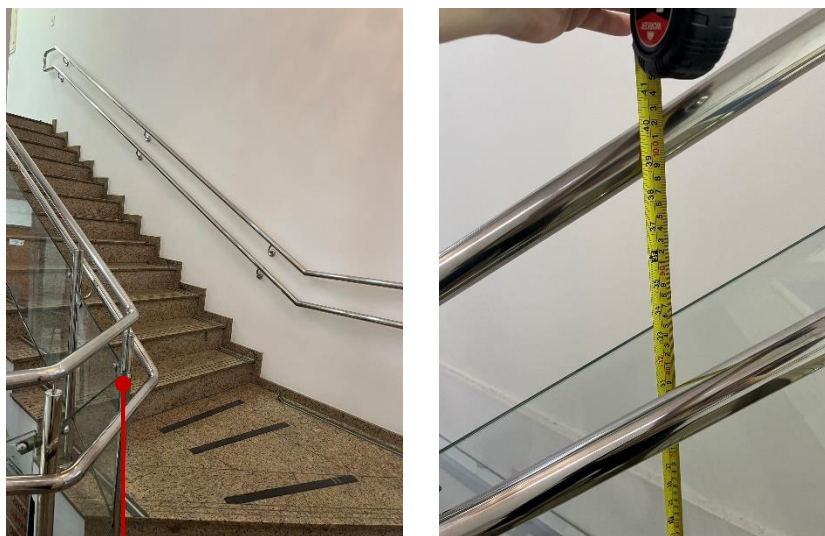
Figura 65 e Figura 66 – Escada.

Ainda em relação aos corrimãos e guarda-corpos, verificou-se que a escada na lateral próxima à plataforma elevatória não possui corrimãos e guarda-corpos adequados. O corrimão superior e o guarda-corpo foram incorporados como um elemento único, sendo que, o guarda-corpo deveria ter altura mínima de 1,10m. Já os corrimãos deste lado também apresentam alturas incorretas.

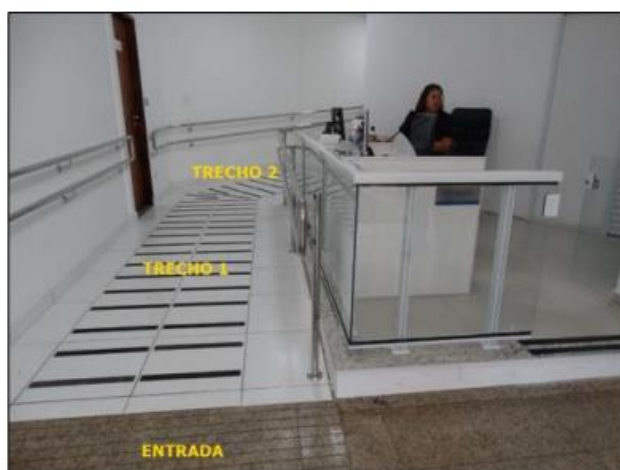
Figura 67 e Figura 68 – Rampa.  
Fonte: PARECER TÉCNICO N. 170/2022/GAM/CAT.

Em relação à rampa existente, o PARECER TÉCNICO N. 170/2022/GAM/CAT informa que “a rampa existente em frente à recepção apresenta dois segmentos compridos e um desnível na entrada, conforme indicado na Figura. (...) Dos dois segmentos maiores, o primeiro apresenta inclinação muito suave, bastante inferior ao máximo admitido. O segundo trecho apresenta inclinação estimada de 8,86%, um pouco superior ao máximo (que é de 8,33%). Já o desnível na entrada da rampa apresenta inclinação estimada entre 11% e 12%, ou seja, muito superior ao máximo admitido”.

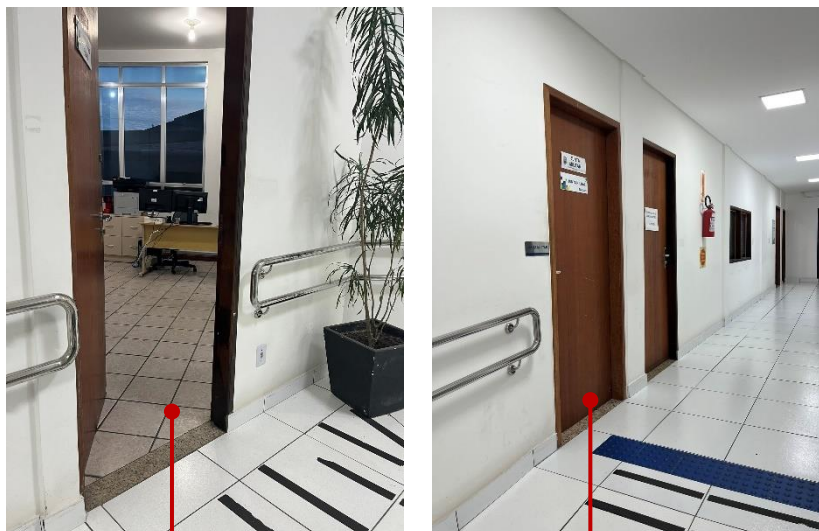
Figura 72 e Figura 73 – Rampa.

A rampa em questão poderia se caracterizar pela tabela 5 da NBR 9050/2020 (dimensionamento de rampas para situações excepcionais). No entanto, o trecho 02, com inclinação de 8,74% possui um desnível de aproximadamente 33 cm em relação ao patamar intermediário, não se enquadrando nos desníveis máximos da referida tabela. E, para adequar a inclinação atual de 8,74% para uma inclinação inferior a 8,33% (tabela 4), não seria possível modificar o nível do patamar intermediário, uma vez que existe uma porta de acesso nesse patamar. Também não há como se alterar a inclinação através do nível superior, pois há portas próximas a chegada original deste trecho da rampa.

- Refazer o trecho denominado de “entrada” respeitando a continuidade da inclinação do trecho 01.

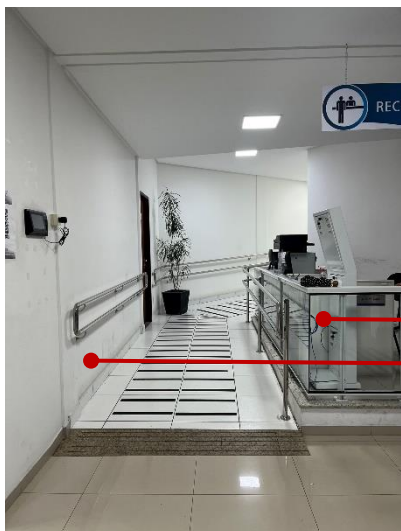
Figura 74 – Rampa.

Em vistoria, também se verificou que os corrimãos do patamar inicial da rampa continuam sem prolongamento. Contudo, esta porção da rampa será complementada e deverá complementar o corrimão e incluir os prolongamentos também.

Ausência de  
prolongamento mínimo  
de 30cm

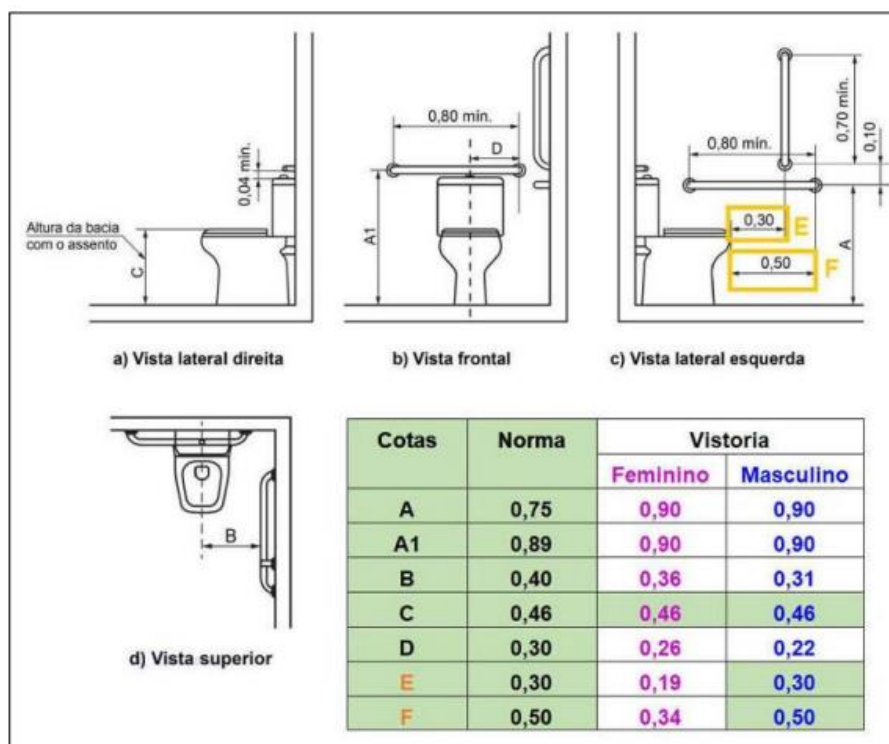
Figura 80 – Bacia e barras de apoio nos sanitários feminino e masculino.  
Fonte: PARECER TÉCNICO N. 170/2022/GAM/CAT.

Quanto às três barras de apoio próximas à bacia sanitária, o PARECER TÉCNICO N. 170/2022/GAM/CAT informa que “vários critérios normativos em relação ao posicionamento das barras não foram atendidos”, conforme figura abaixo:
