**JUSTIFICATIVA CARACTERIZAÇÃO EMERGENCIALIDADE – 14.133/2021**

(Croqui da via que receberá a manutenção de Pavimentação (Tapa-Buraco), pavimento flexível)

(Relatório Fotográfico da Situação Crítica da via)

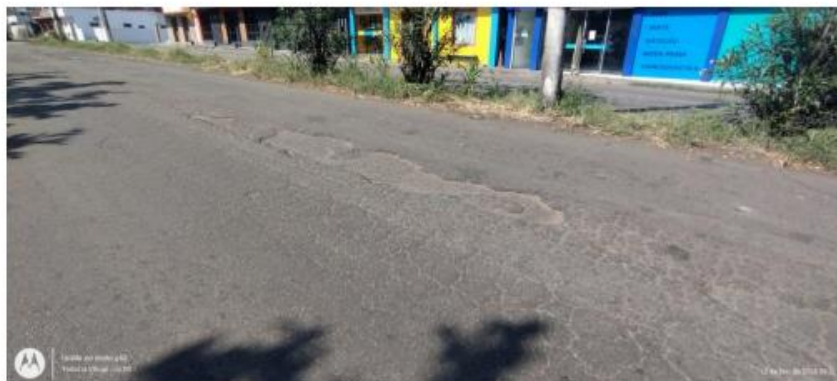
Foto 1

**Descrição:** Trecho de pavimento com desgastes superficiais e fissuras longitudinais.

**Interpretação:** O desgaste do revestimento asfáltico indica a necessidade de fresagem e recomposição do material betuminoso.

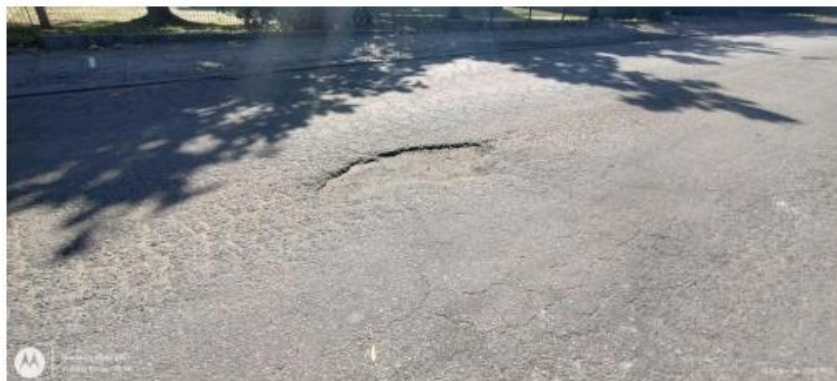
Foto 2

**Descrição:** Buraco de dimensões consideráveis no pavimento, comprometendo a segurança dos veículos.

**Interpretação:** A falha possivelmente foi causada por infiltração de água e tráfego pesado. Recomenda-se a remoção do material comprometido e a aplicação de CBUQ (Concreto Betuminoso Usinado a Quente).

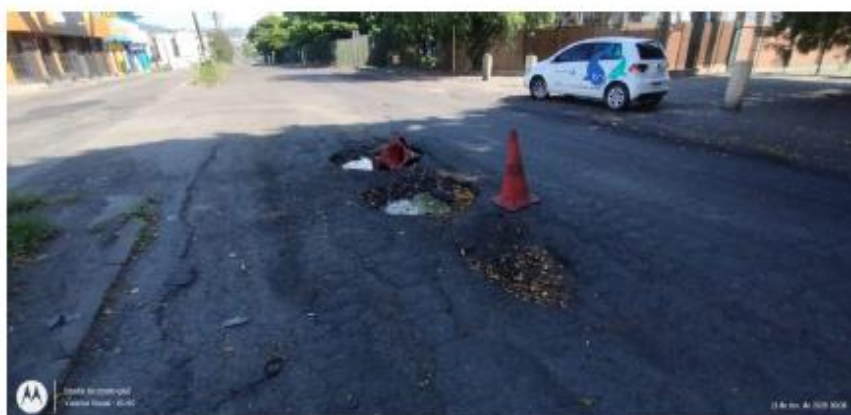
Foto 15

**Descrição:** Buracos com acúmulo de água e obstrução com cones.

**Interpretação:** Indica falha de drenagem e necessidade de uma intervenção imediata para reparo e escoamento adequado.
