Relatório Fotográfico

Este relatório fotográfico apresenta o registro das condições atuais da Rodovia ARA-222, com imagens coletadas durante vistoria em campo. O objetivo é mostrar, de forma clara, a situação da via e dos principais elementos ao longo do trecho, auxiliando no entendimento e no desenvolvimento do projeto.

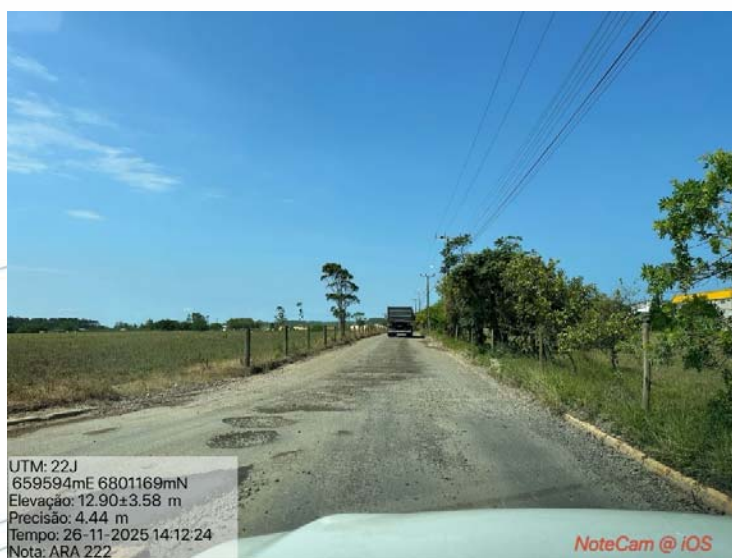
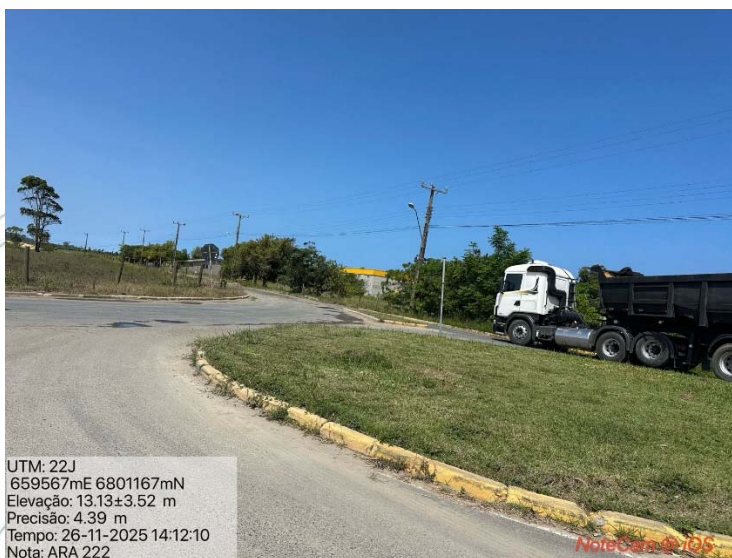
Foto 1 e 2

Legenda: Interseção Rua ARA-222 com ARA-229

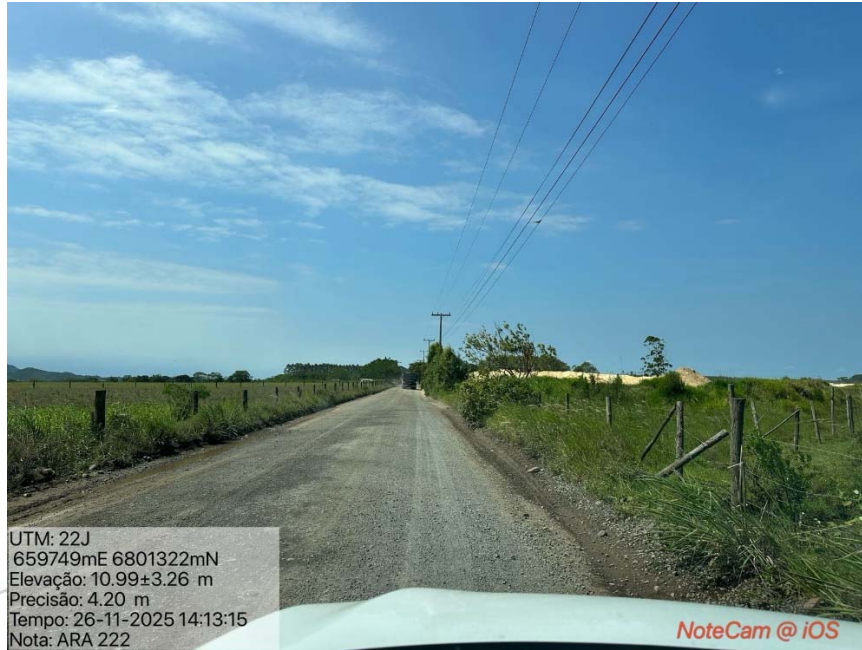
Foto 3

Legenda: Rodovia ARA-222

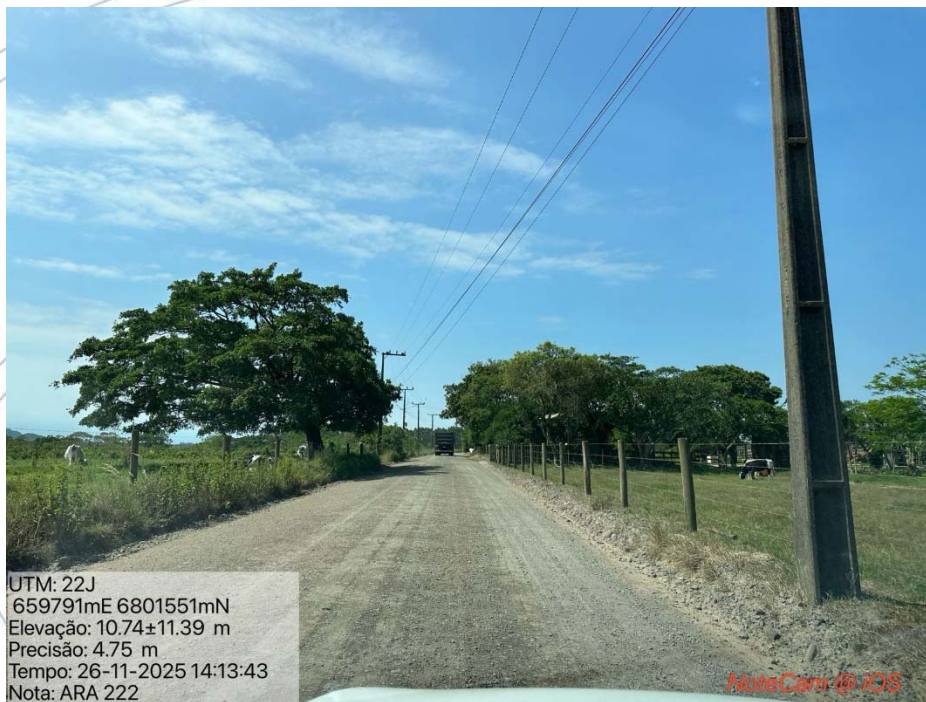
Foto 4

Legenda: Rodovia ARA-222

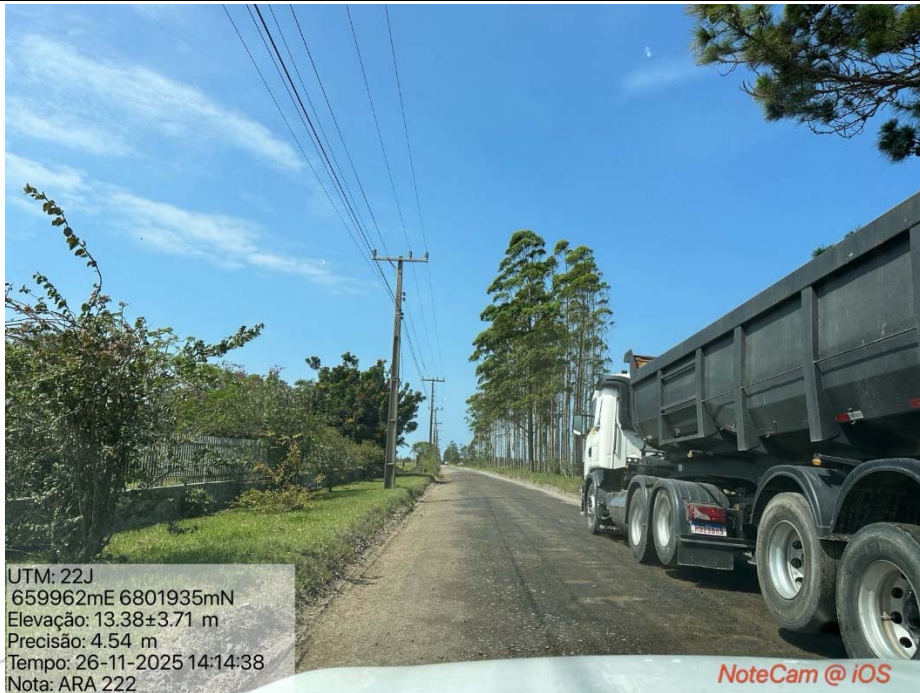
Foto 5

Legenda: Tráfego de Veículos Pesados - Rodovia ARA-222

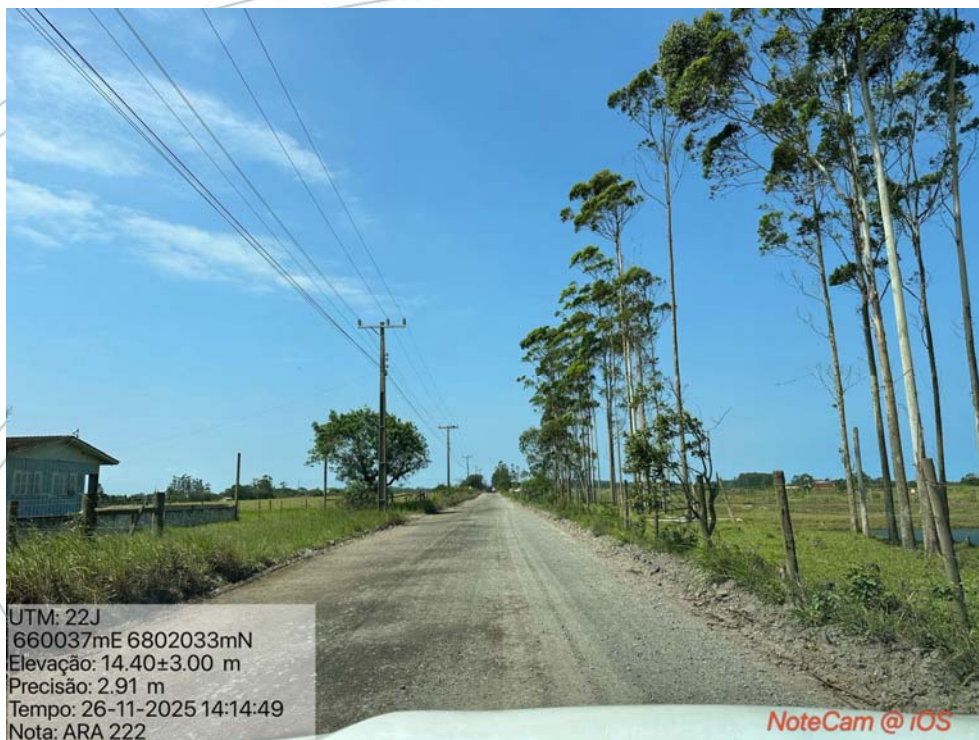
Foto 6

Legenda: Rodovia ARA-222

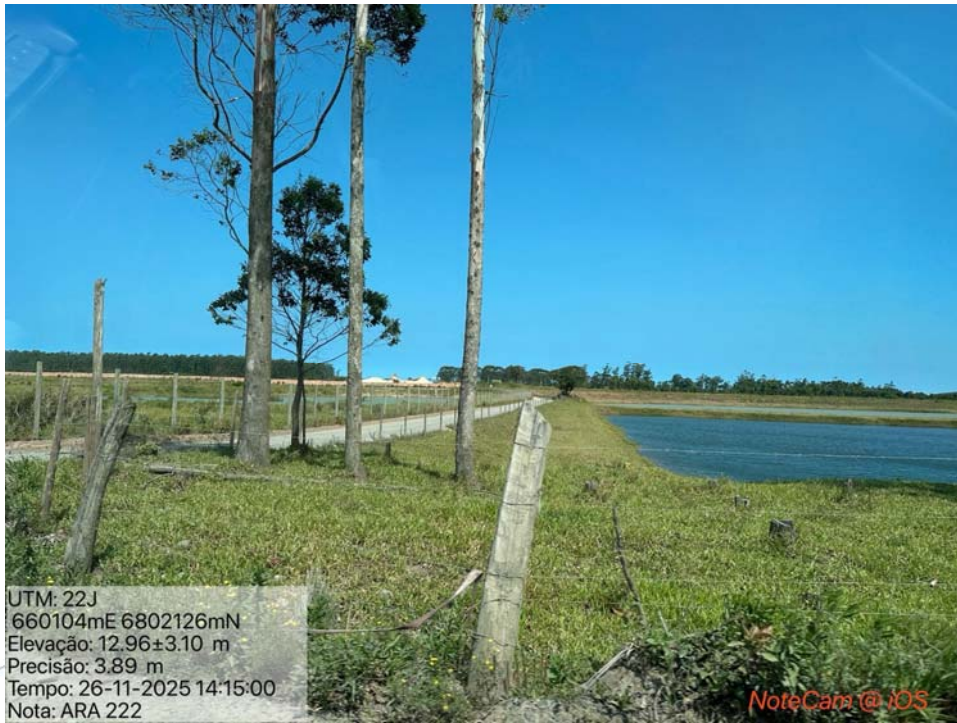
Foto 7

Legenda: Interseção Rodovia ARA-222 e Estrada Geral Hercilio Luz

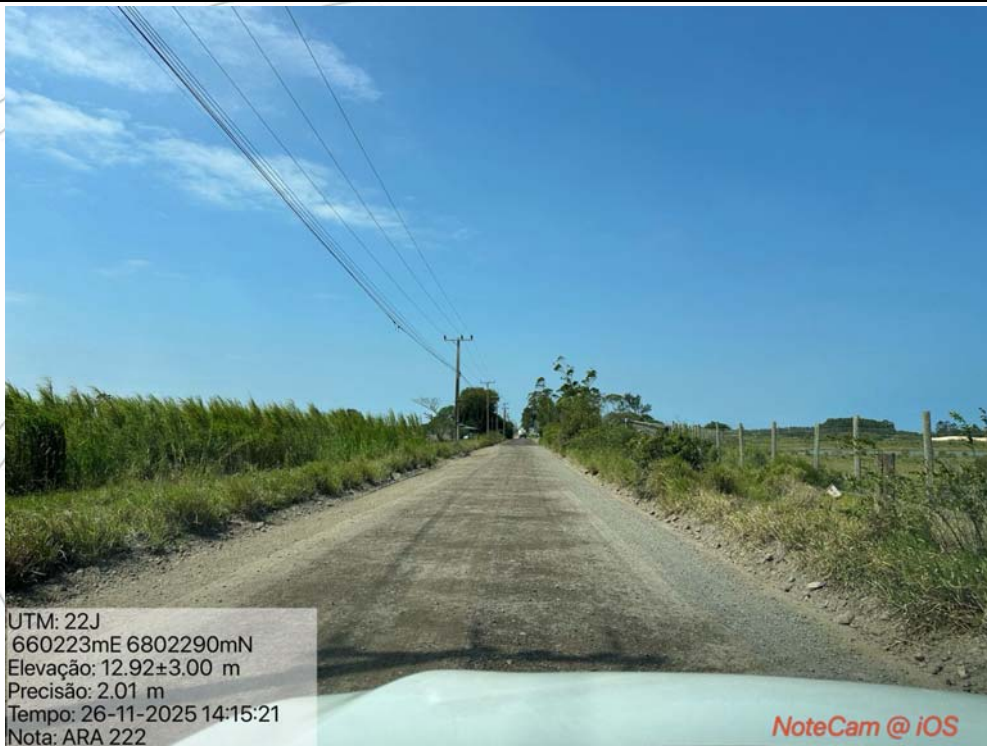
Foto 8

Legenda: Rodovia ARA-222

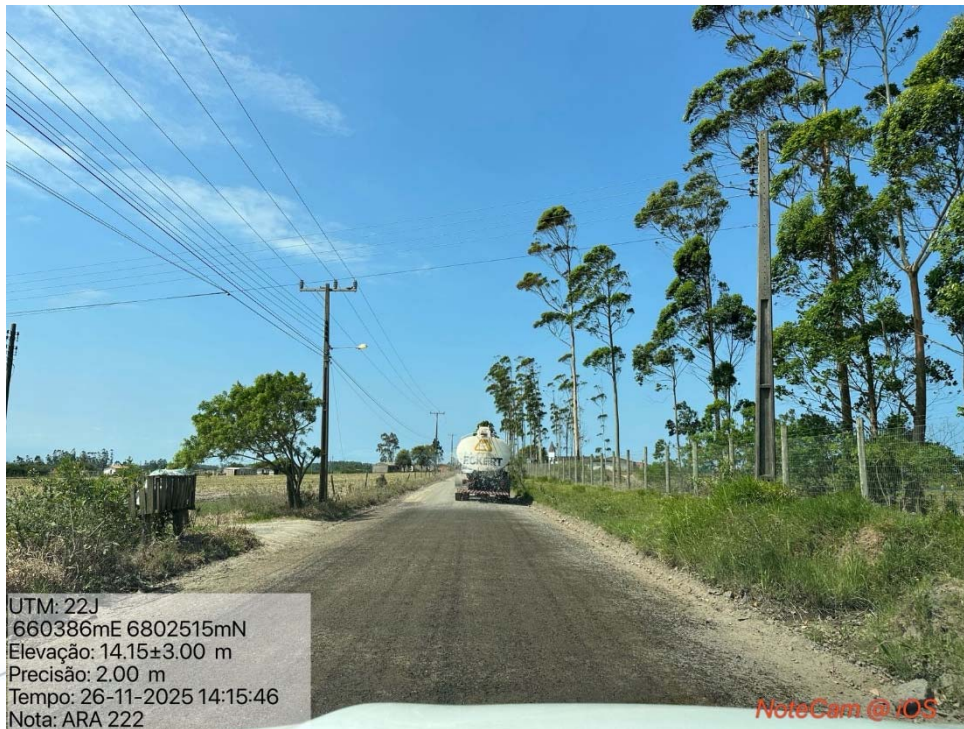
Foto 9

Legenda: Caminhão de empresa fazendo a molha para redução de poeira

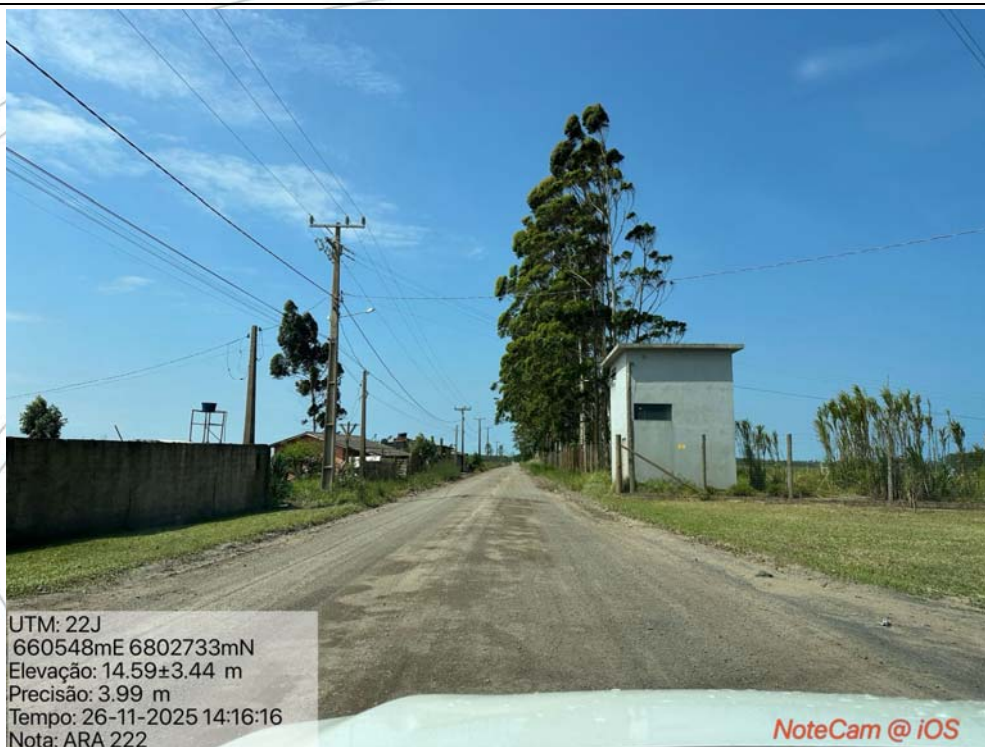
Foto 10

Legenda: Rodovia ARA-222

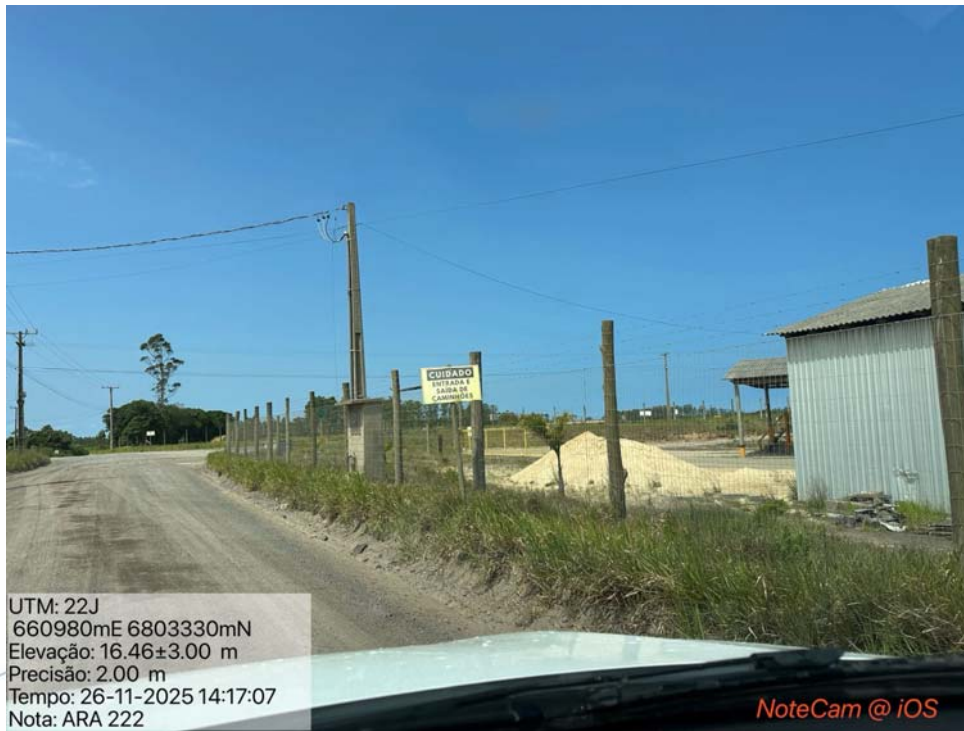
Foto 11

Legenda: Entrada de Mineradora às margens da Rodovia ARA-222

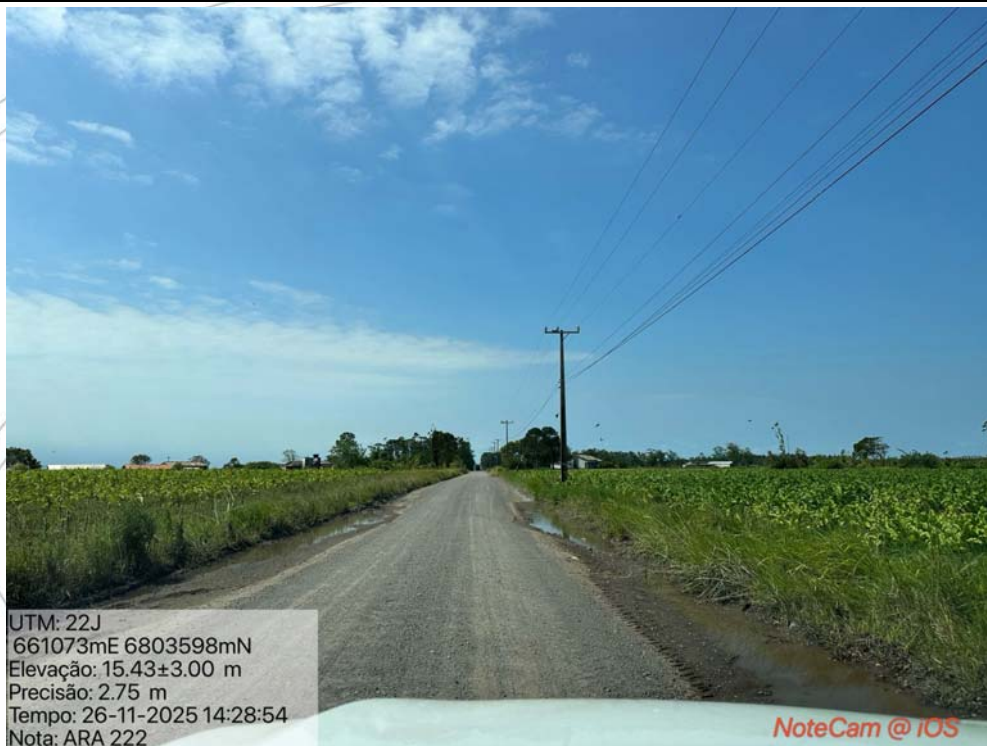
Foto 12

Legenda: Rodovia ARA-222

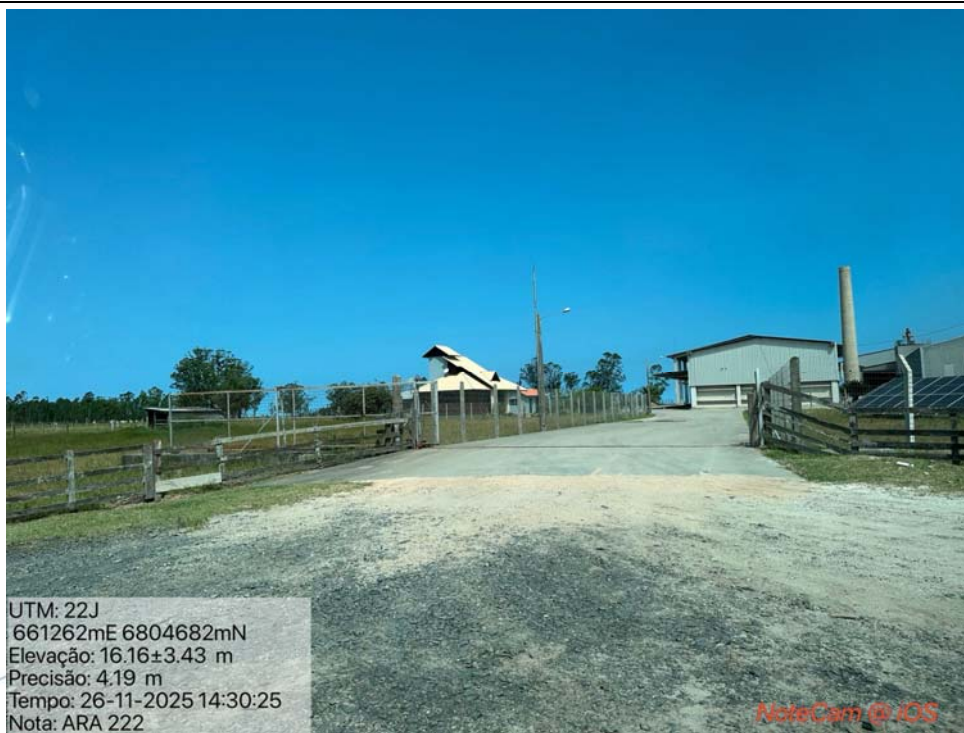
Foto 13

Legenda: Entrada de Empresa às margens da Rodovia ARA-222

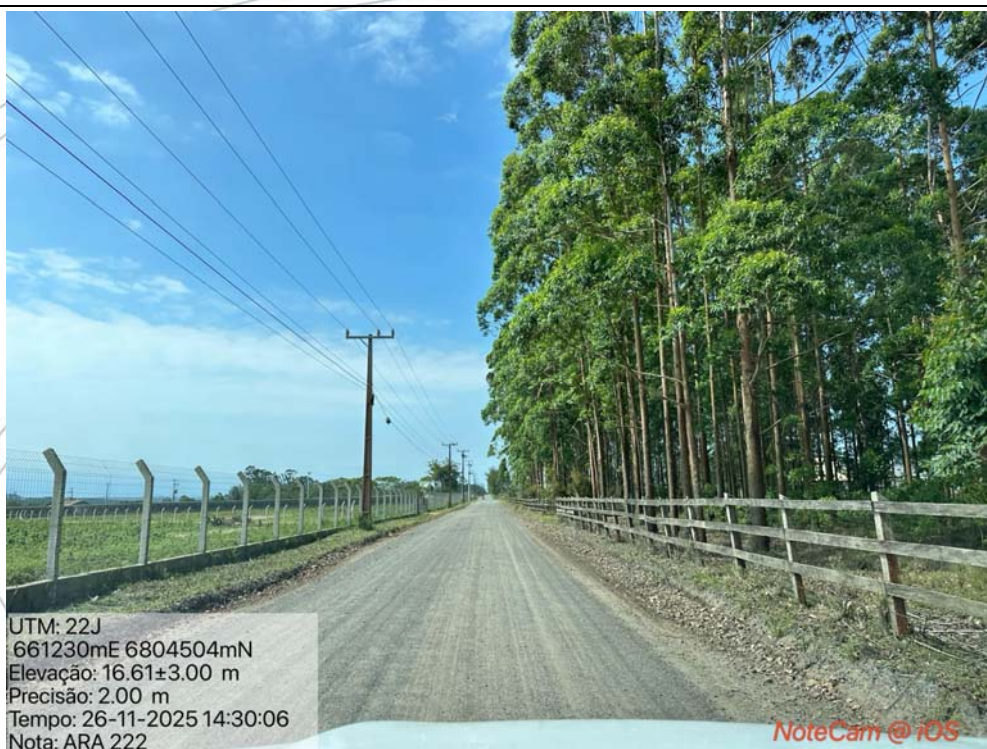
Foto 14

Legenda: Rodovia ARA-222

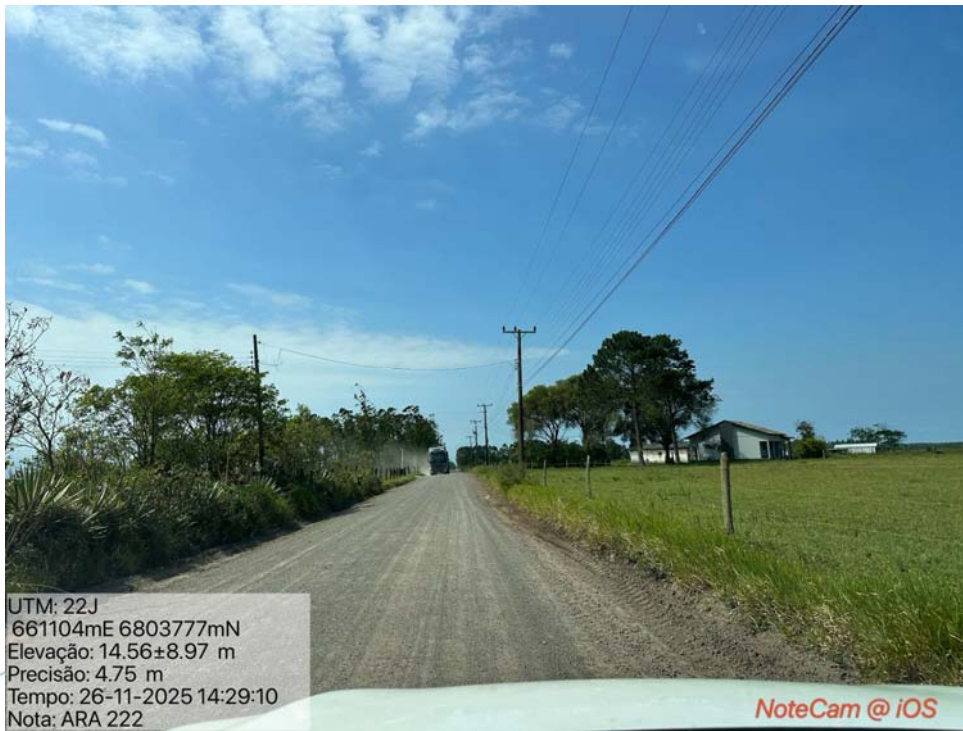
Foto 15

Legenda: Tráfego Pesado – Rodovia ARA-222

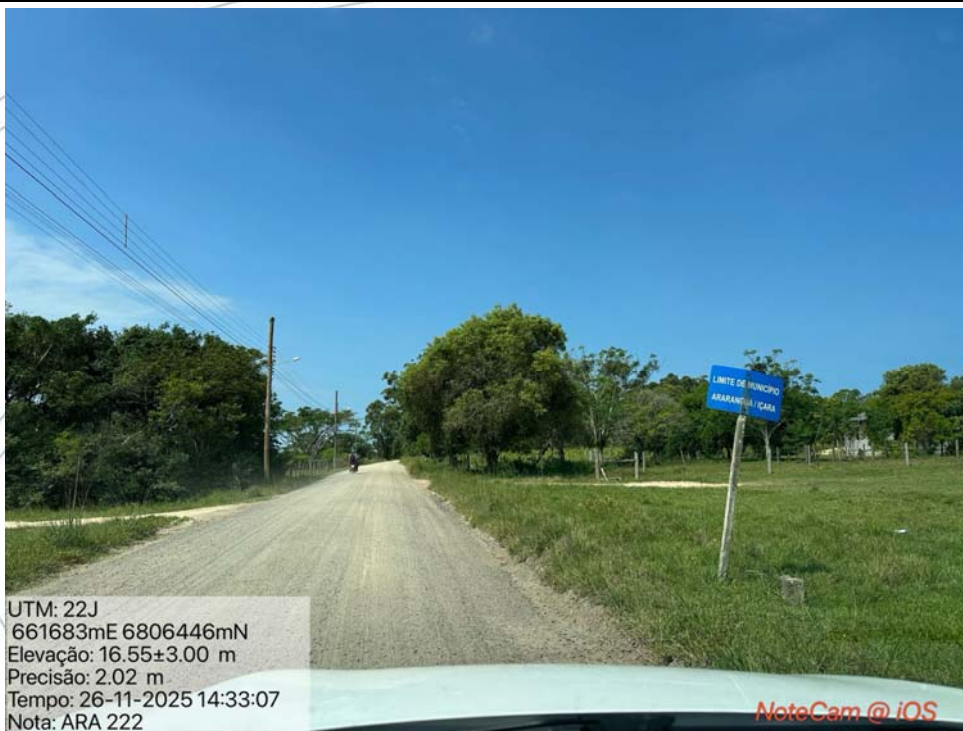
Foto 16

Legenda: Divisa Entre Araranguá e Içara – Fim do Trecho de Pavimentação da Rodovia ARA-222
