# LAUDO DE RECUPERAÇÃO ESTRUTURAL

## RODOVIÁRIA MUNICIPAL DE CEM JOAÇABA

*FLORIANÓPOLIS, JANEIRO DE 2026*

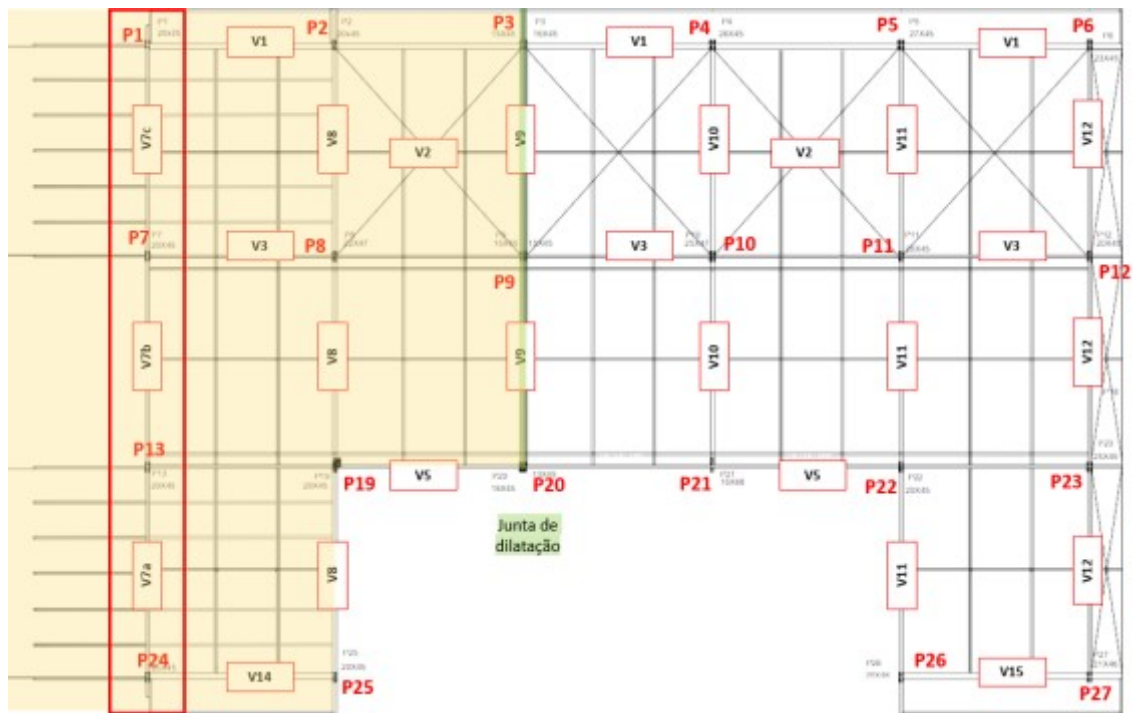
Figura 9 - Croqui da região com vulnerabilidade estrutural

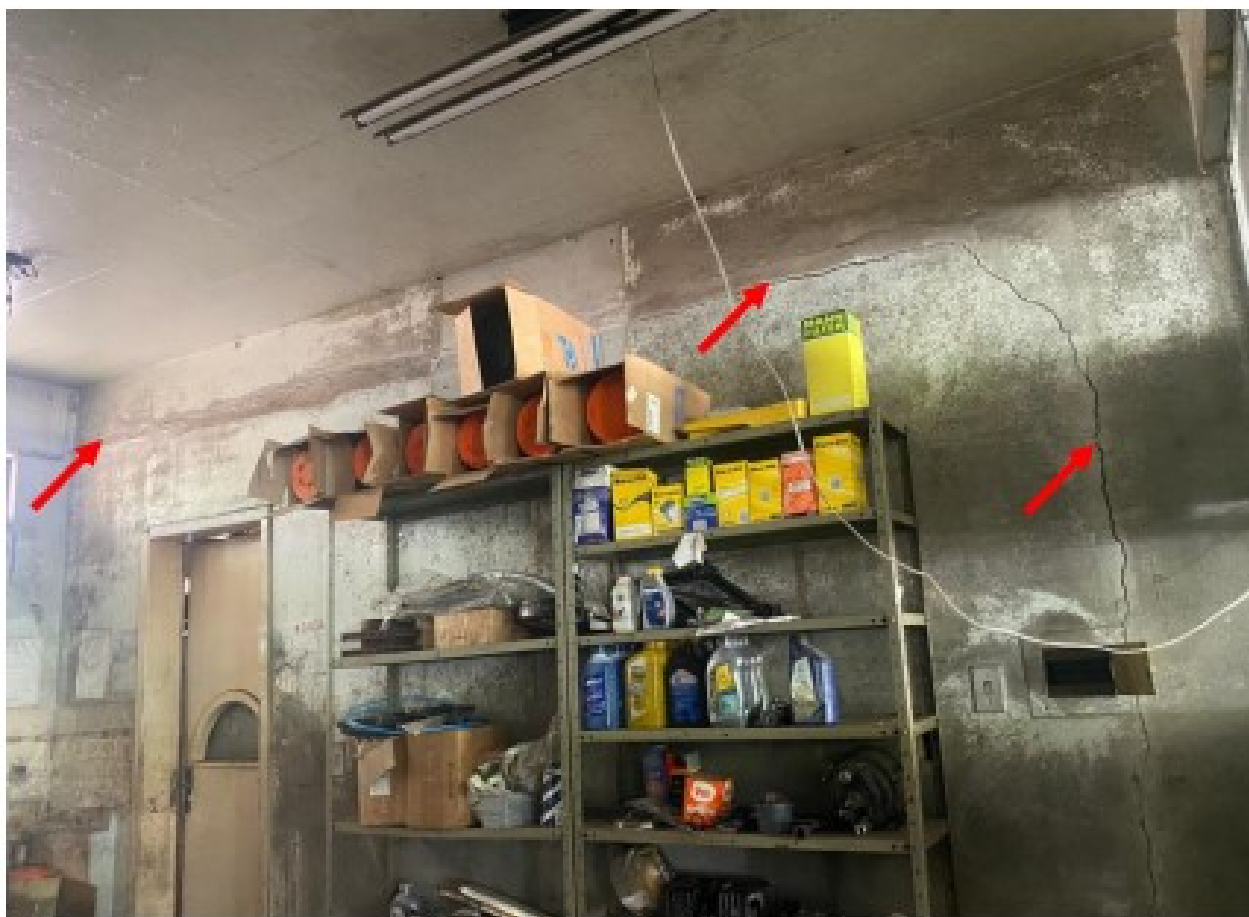
Figura 11 - Rachadura na alvenaria e encunhamento da sala de manutenção

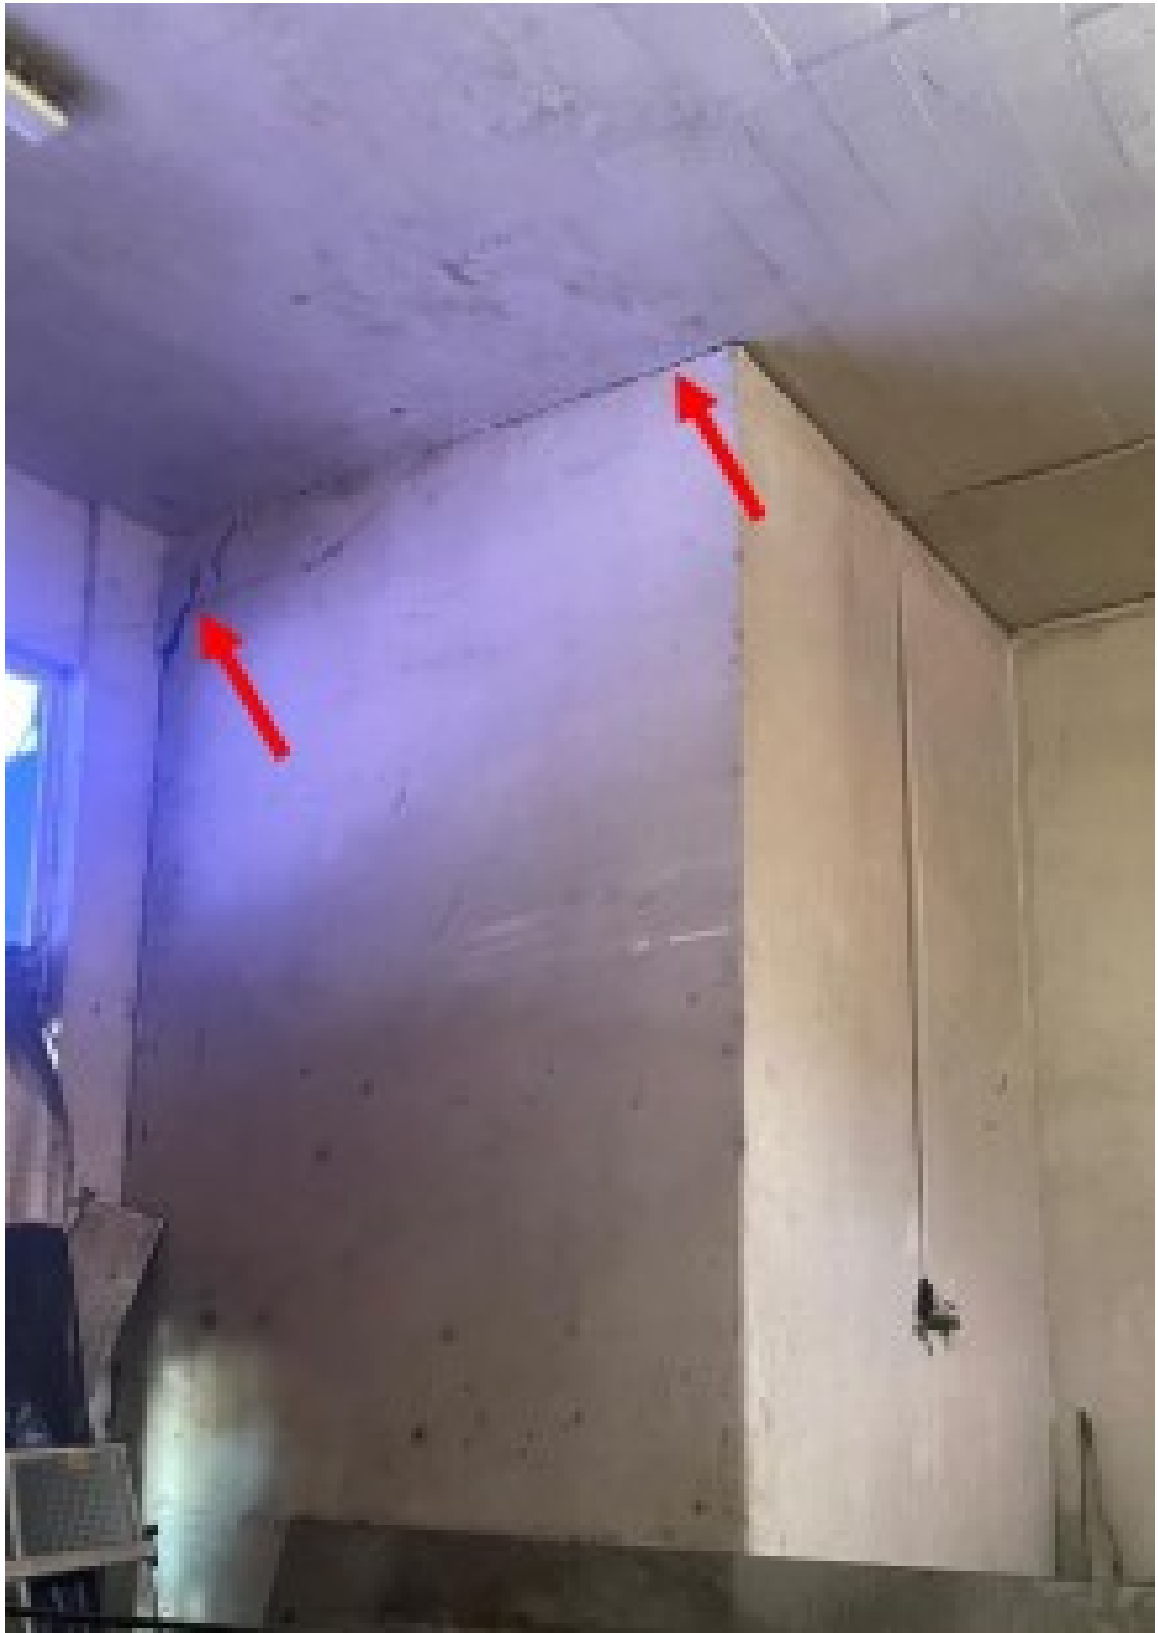
Figura 12- Trinca no encunhamento e a 45º na alvenaria

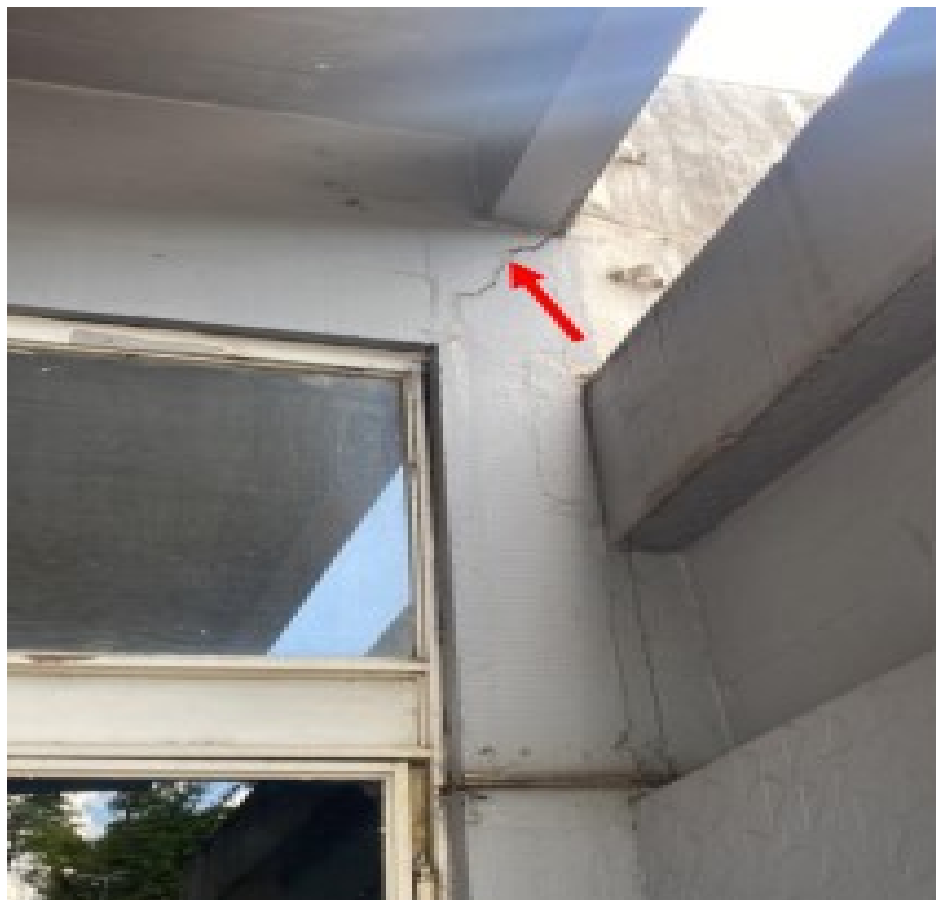
Figura 13 - Trinca 45° na alvenaria fachada frontal

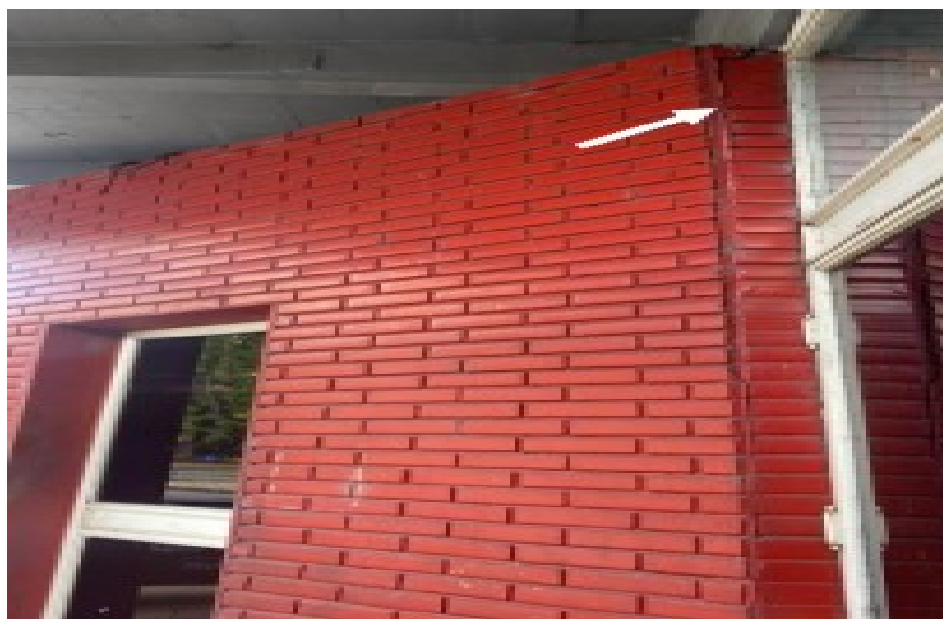
Figura 14 - Trinca 45° na alvenaria fachada frontal

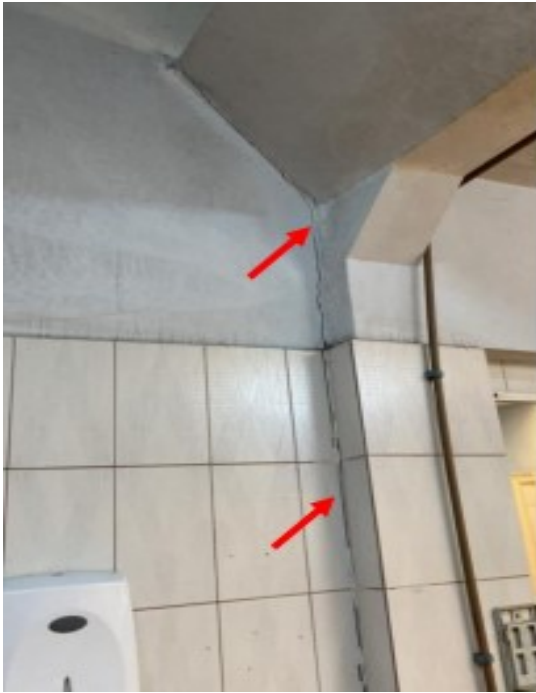
Figura 15 - Rachadura entre alvenaria e estrutura banheiro feminino

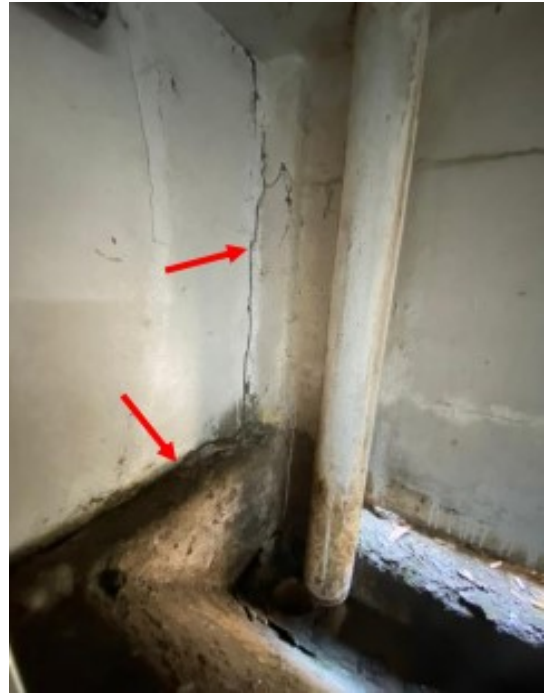
Figura 16 - Rachadura entre alvenaria e estrutura banheiro feminino

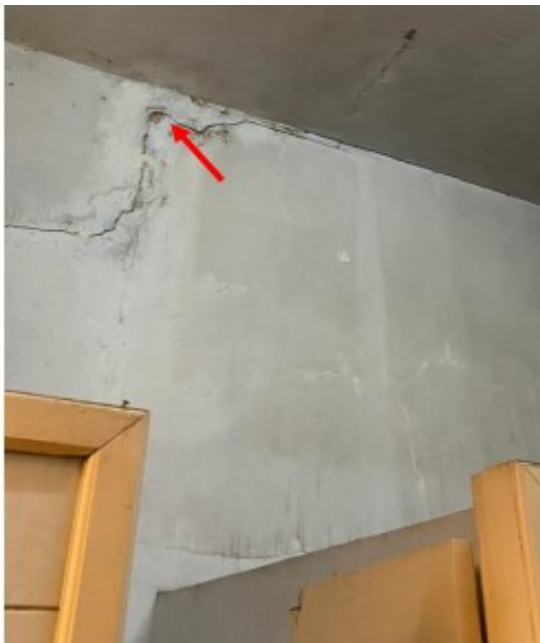
Figura 18 - Rachadura a 45º parede que divide o banheiro masculino e feminino

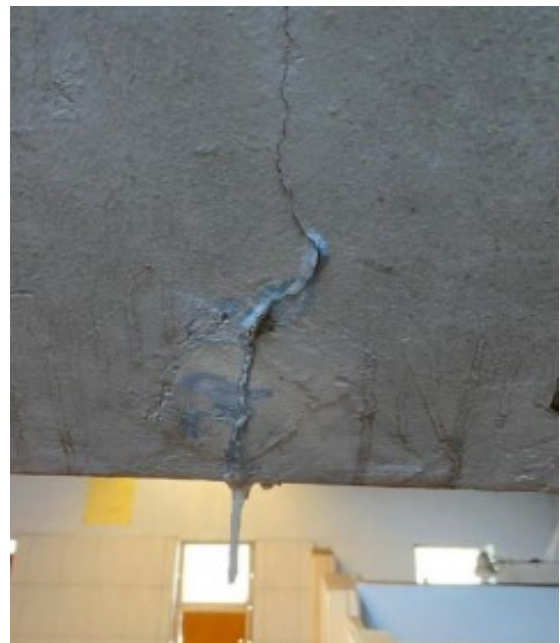
Figura 17 - Trinca com eflorescência na calha pluvial da viga V7

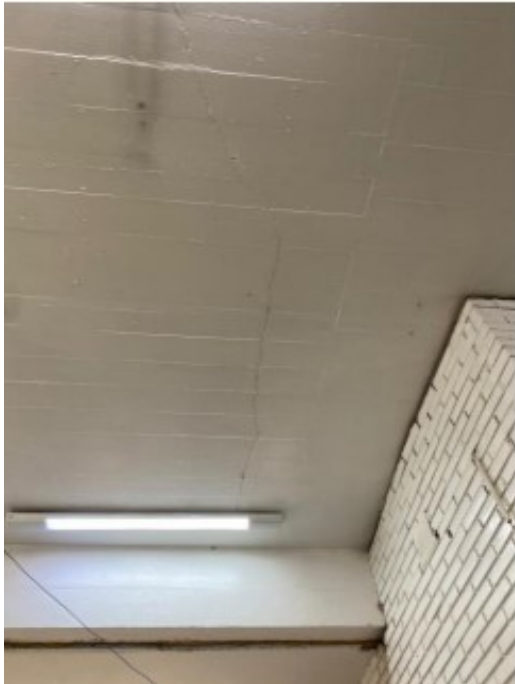
Figura 19 - Fissuras laje do ambiente utilizado como copa e na viga V7

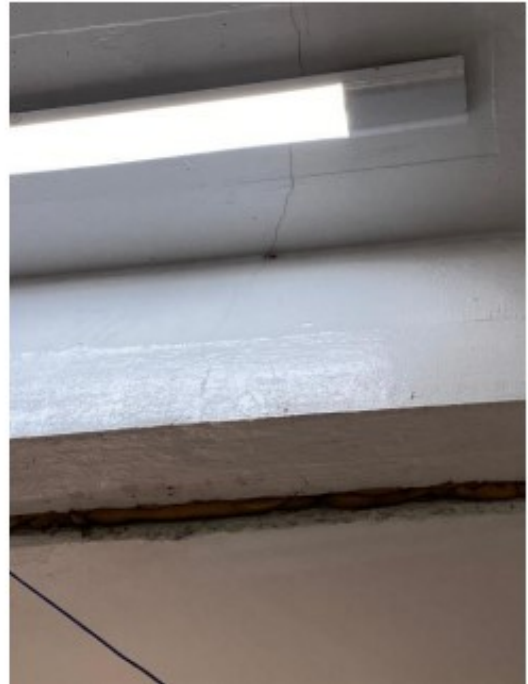
Figura 20 - Fissuras laje do ambiente utilizado como copa e na viga V7

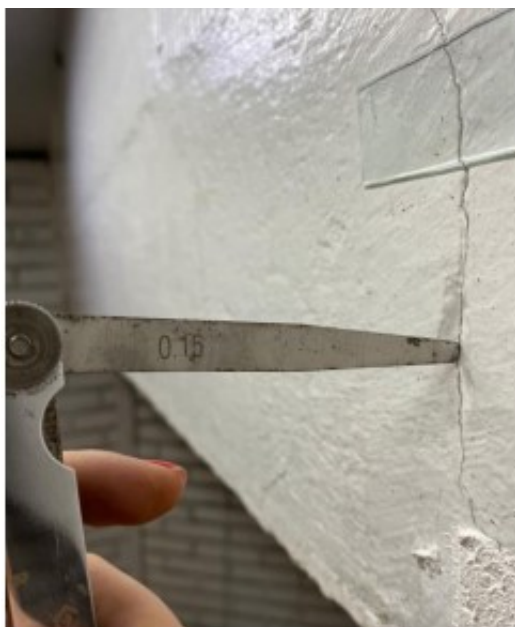
Figura 22 Fissura V7C com 0,15mm de espessura

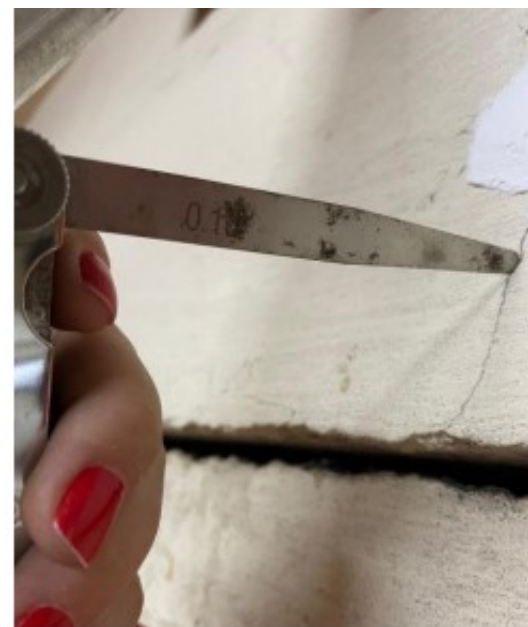
Figura 21 - Fissura viga V7A com 0,10mm de espessura

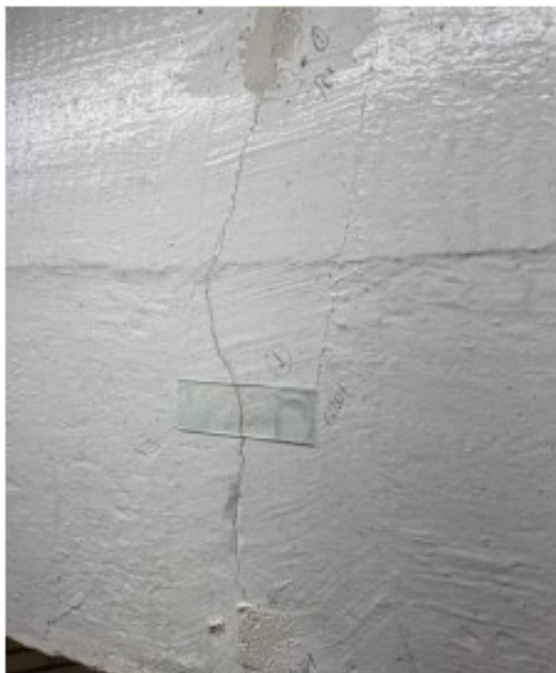
Figura 25 – Monitoramento rachadura 45 graus parede do banheiro feminino em 12/01

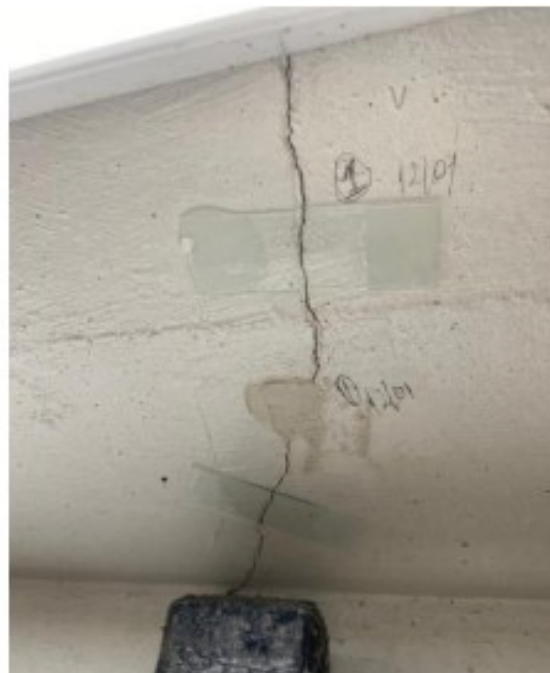
Figura 26 - – Monitoramento rachadura 45 graus parede do banheiro feminino em 12/01

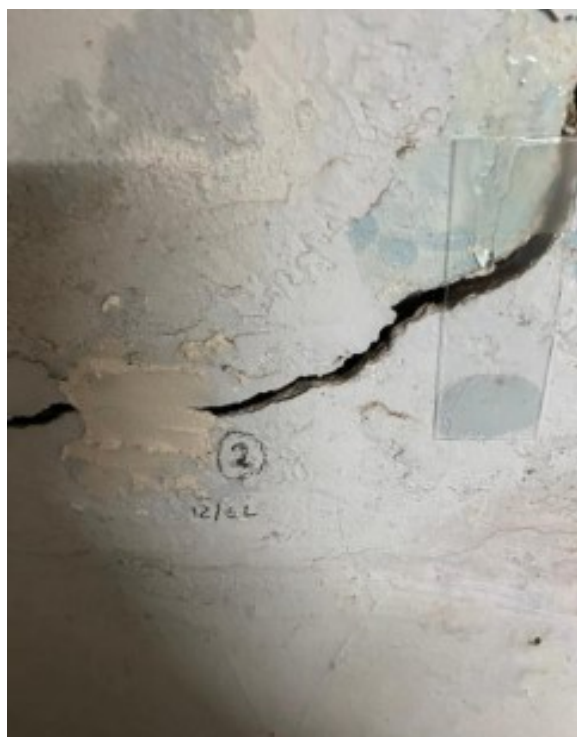
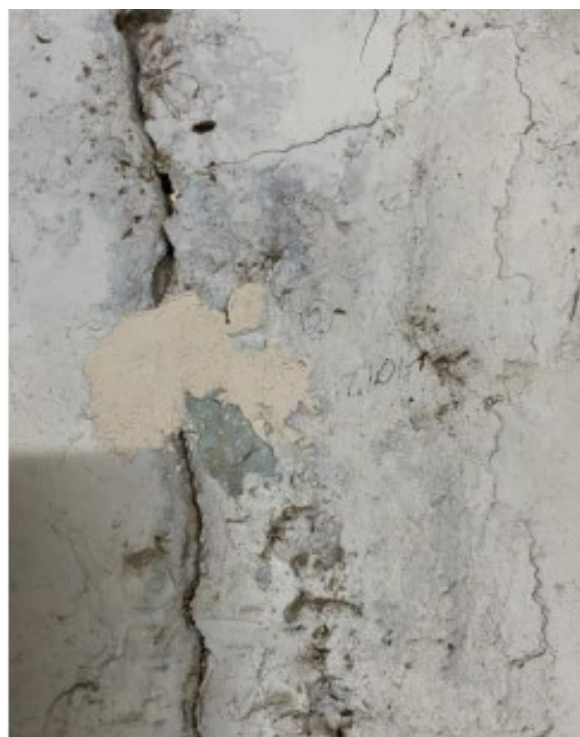
Figura 27 - Monitoramento rachadura 45 graus parede do banheiro feminino em 12/01

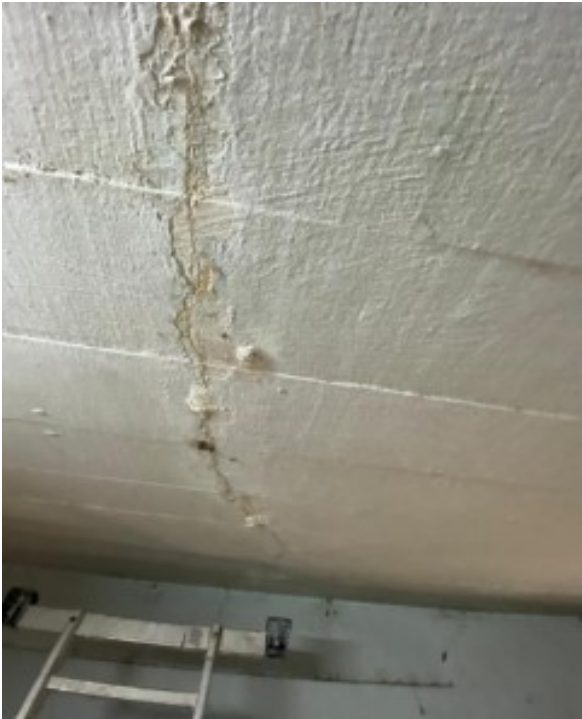
Figura 28 - Monitoramento rachadura 45 graus parede do banheiro feminino em 12/01

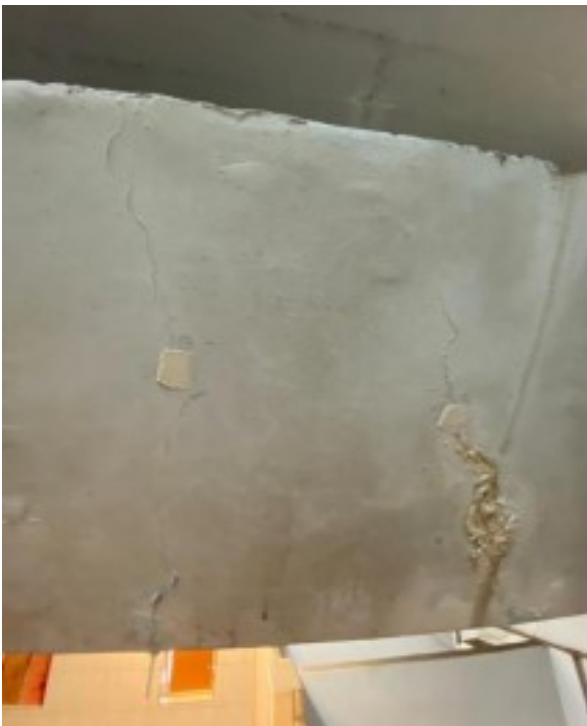
Figura 29 - Monitoramento rachadura 45  
graus parede do banheiro feminino

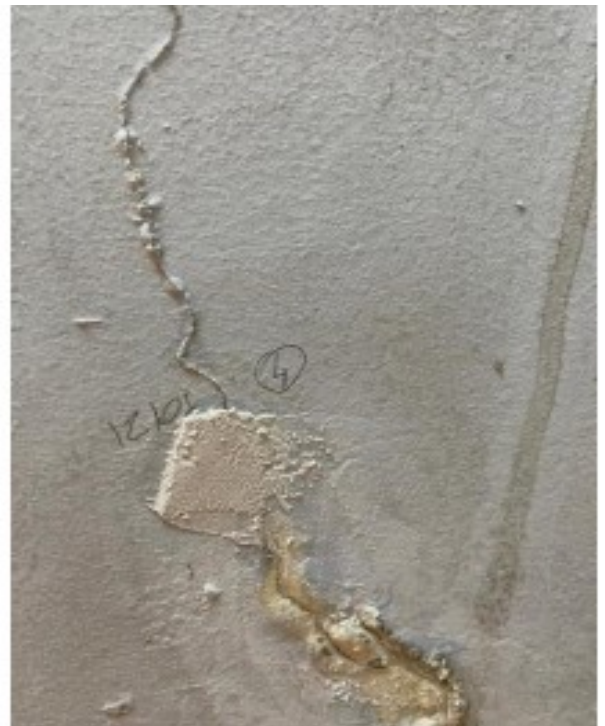
Figura 30 - Monitoramento rachadura 45  
graus parede do banheiro feminino

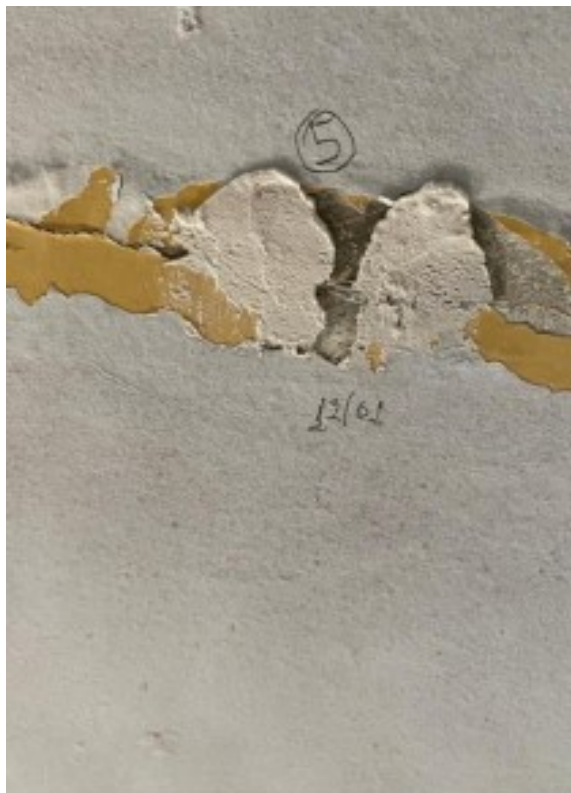
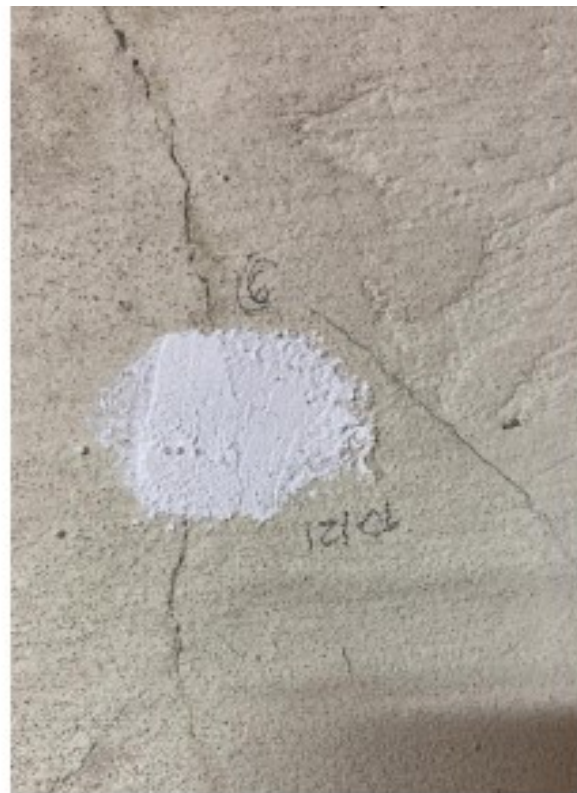
Figura 32 : Monitoramento fissura

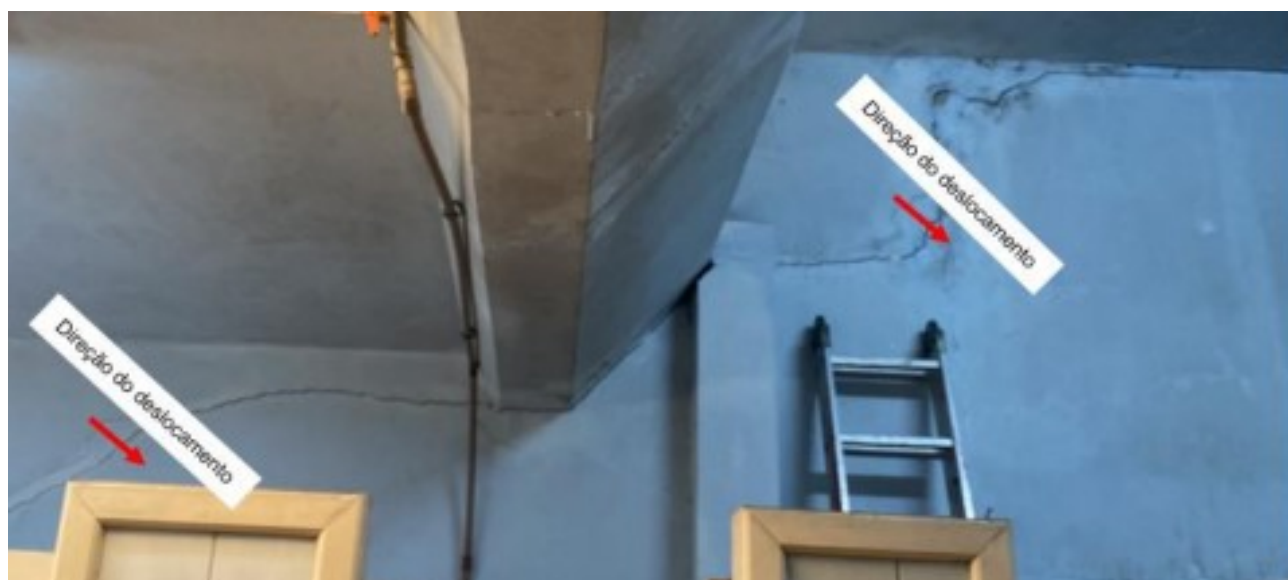
Figura 33 - Monitoramento fissura laje sala depósito em 12/01

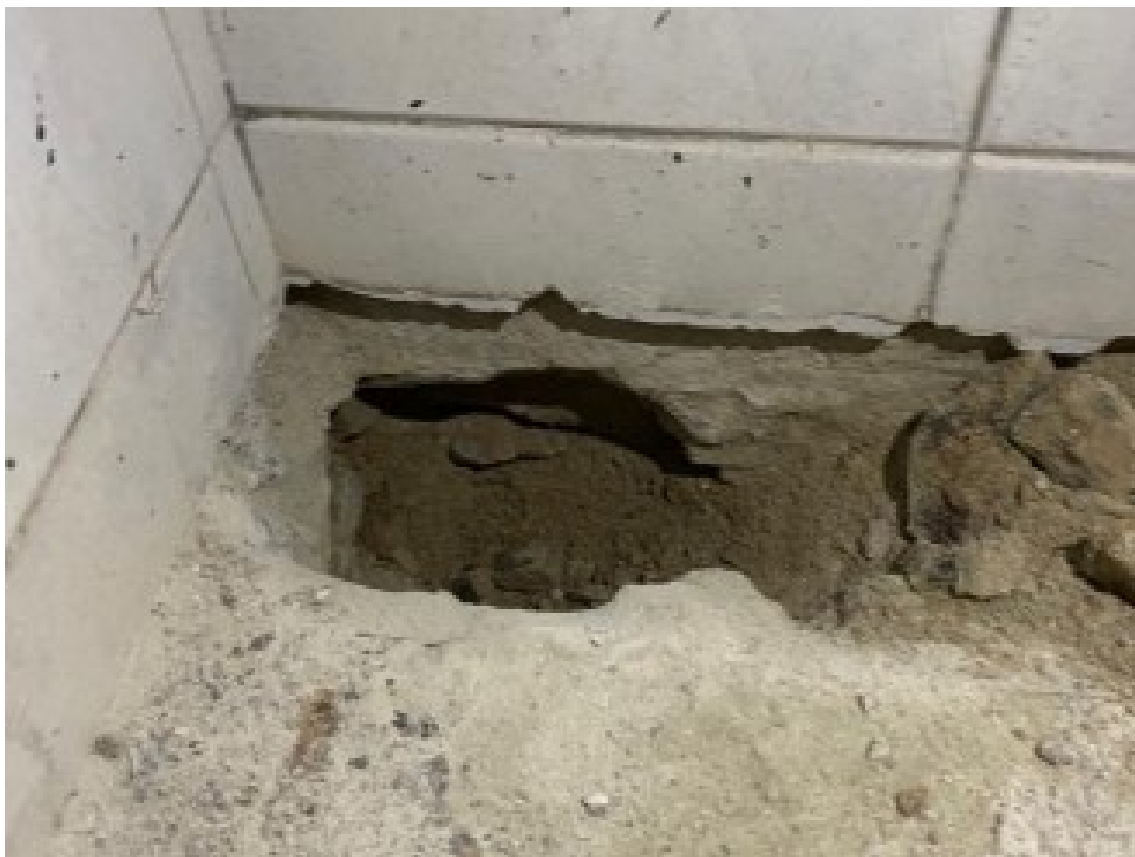
Figura 34 - Parede de alvenaria assentada direto sobre o piso

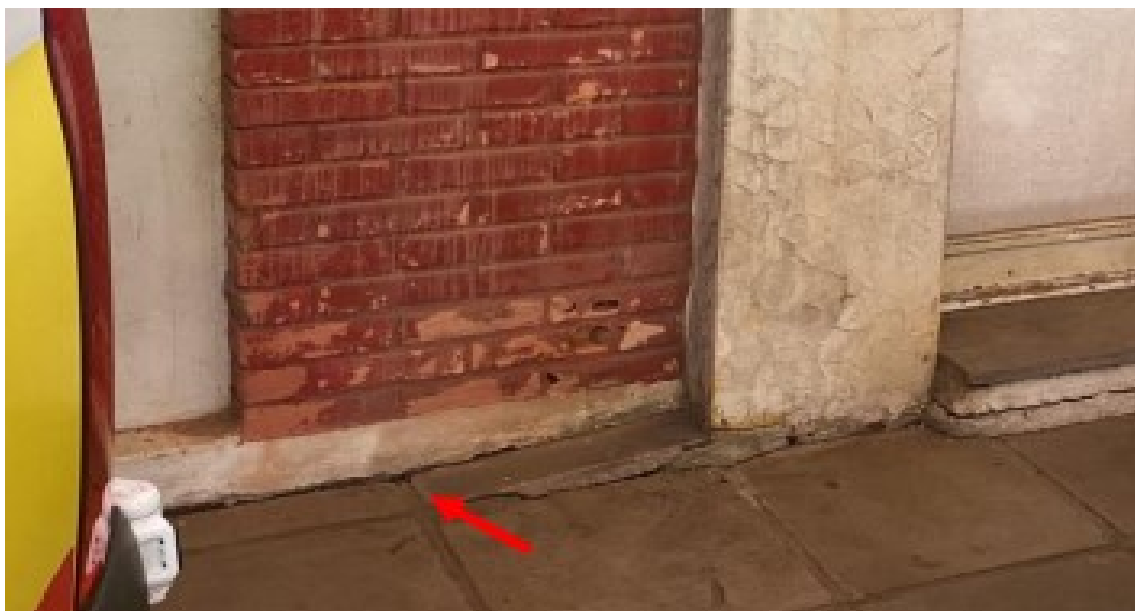
Figura 35 - Indício de recalque diferencial

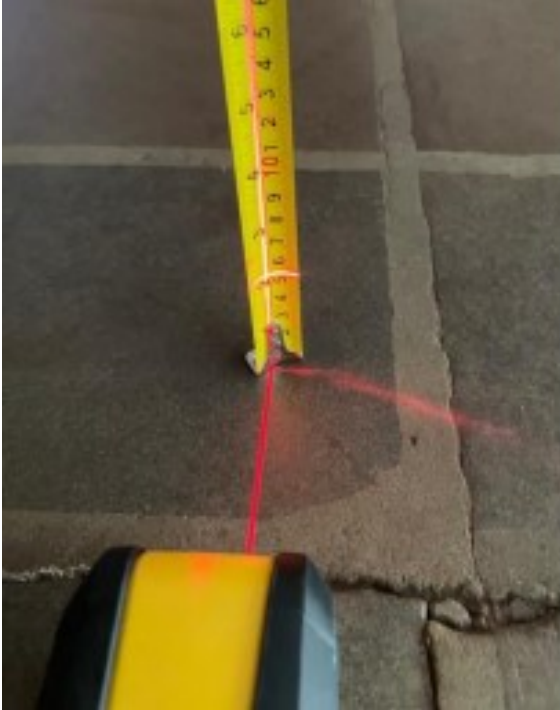
Figura 36 - – Desnível de aproximadamente 5cm

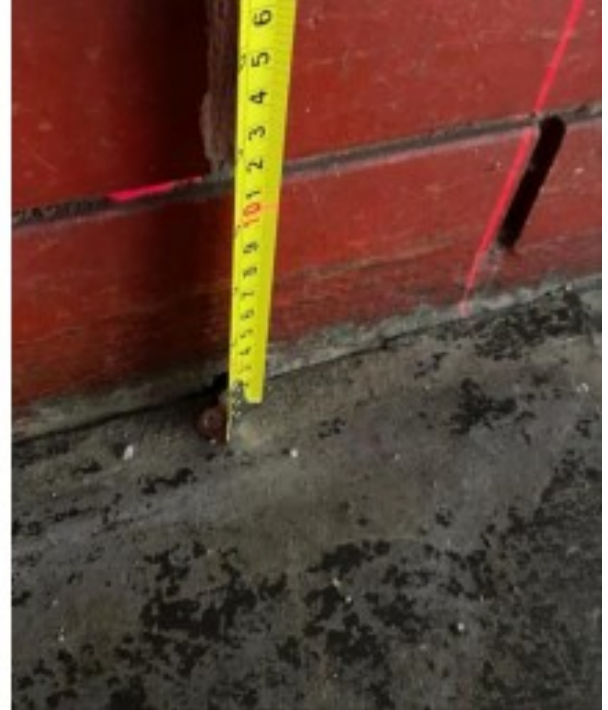
Figura 37 - Desnível de aproximadamente 5cm

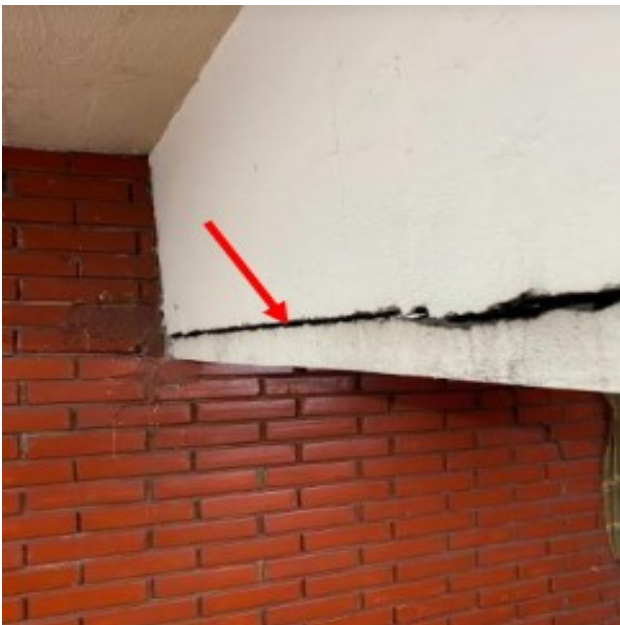
Figura 38 Desmembramento viga V7 com a laje e fissura na alvenaria do depósito de materiais

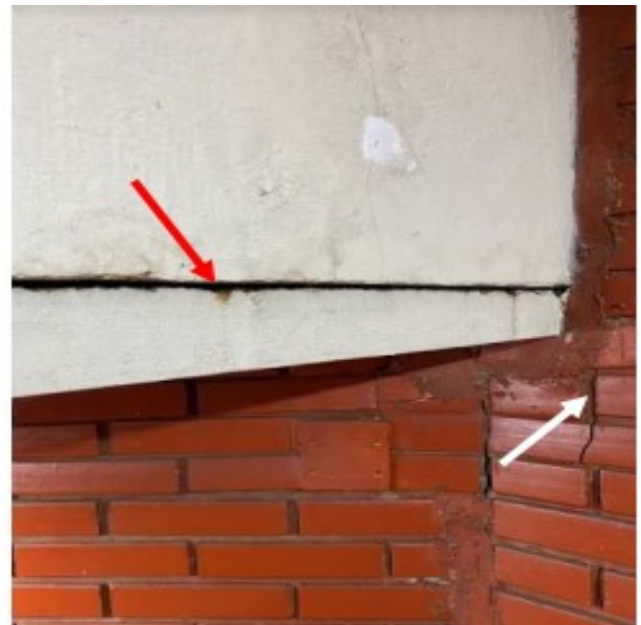
Figura 39 - Desmembramento viga V7 com a laje e fissura na alvenaria do depósito de materiais

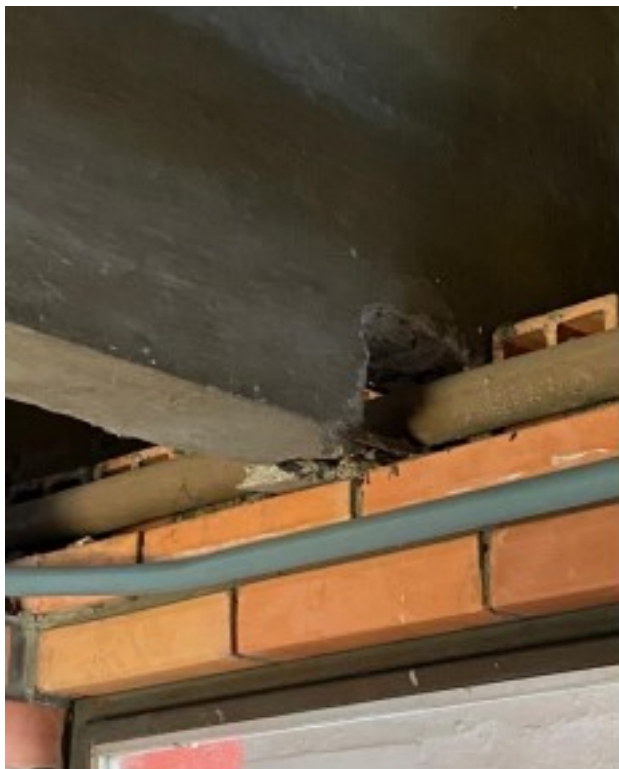
Figura 40 - Furação na viga V2 dentro do mezanino

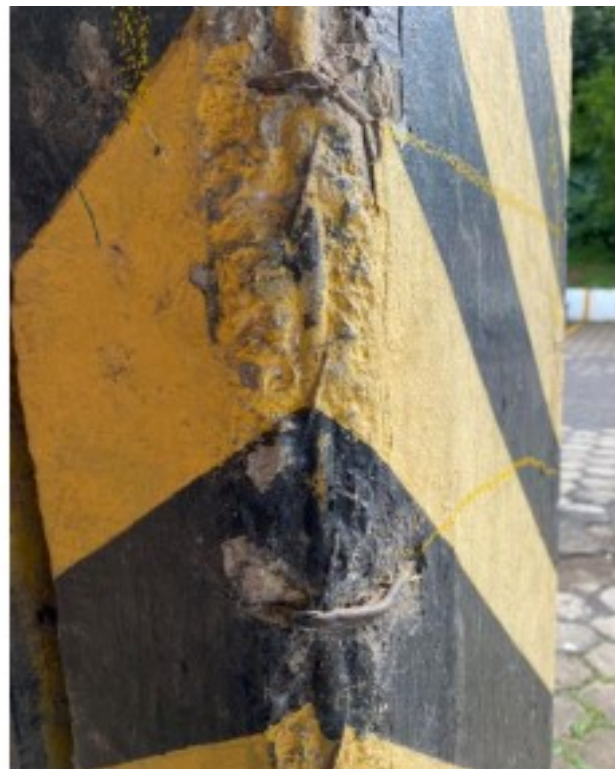
Figura 41 - Armadura exposta no pilar P3

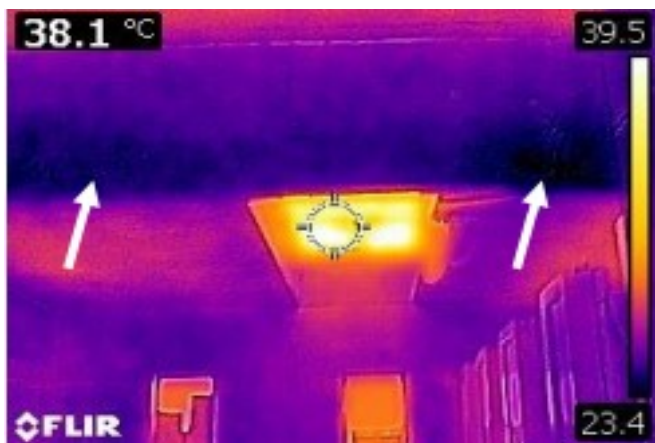
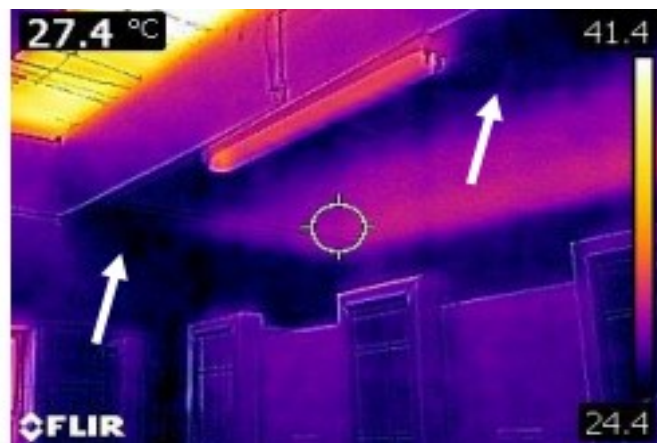
Figura 44 - Presença de umidade elementos estruturais do banheiro feminino

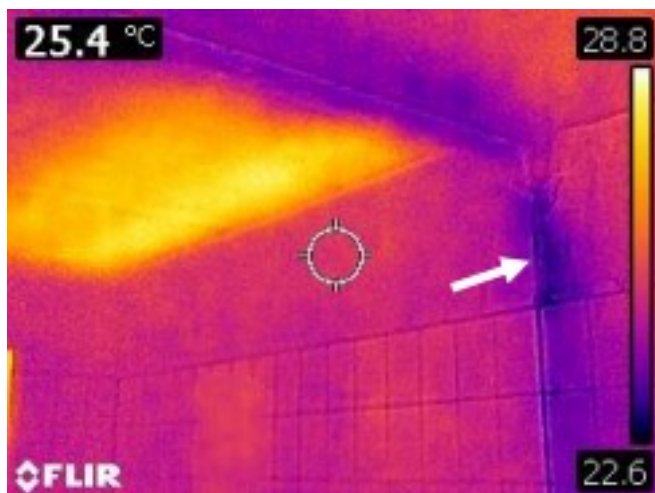
Figura 45 – Presença de umidade no banheiro masculino

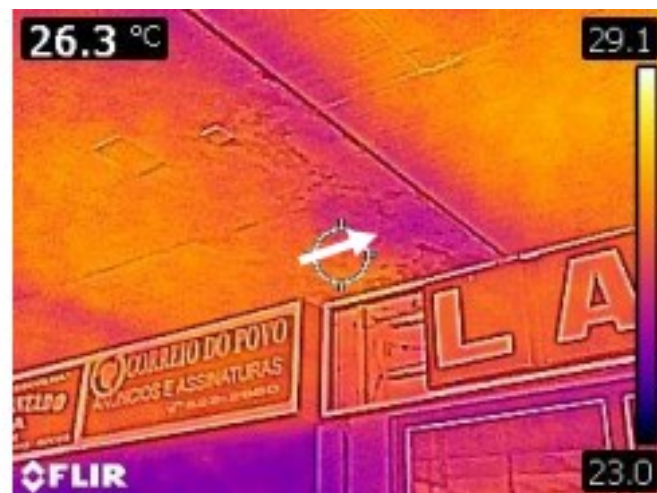
Figura 46 - Pontos de umidade na laje de cobertura na junta de dilatação estrutural

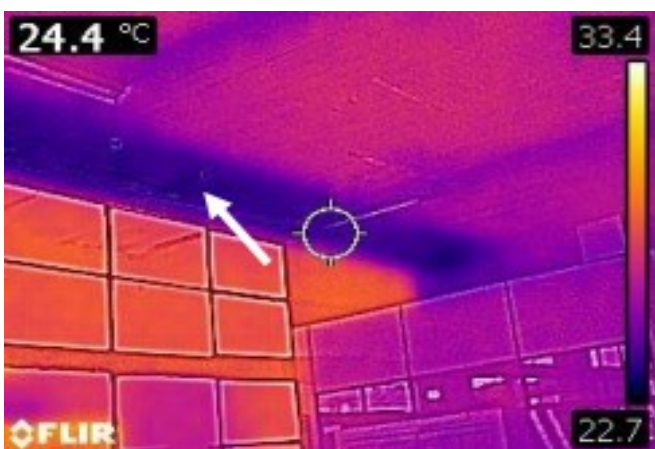
Figura 47 - Presença de umidade em toda extensão da calha de concreto

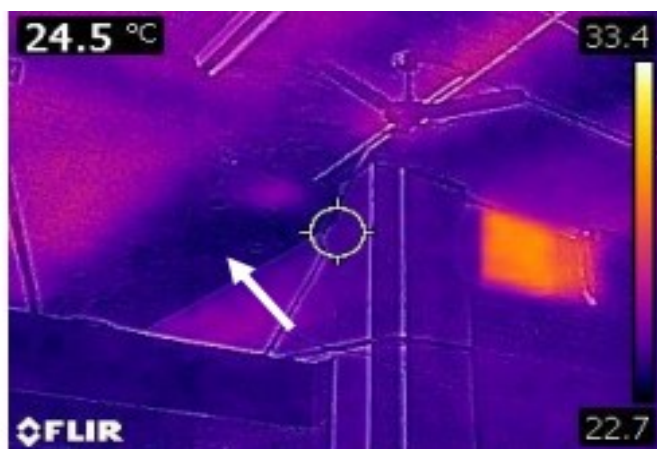
Figura 48- Presença de umidade em toda extensão da calha de concreto

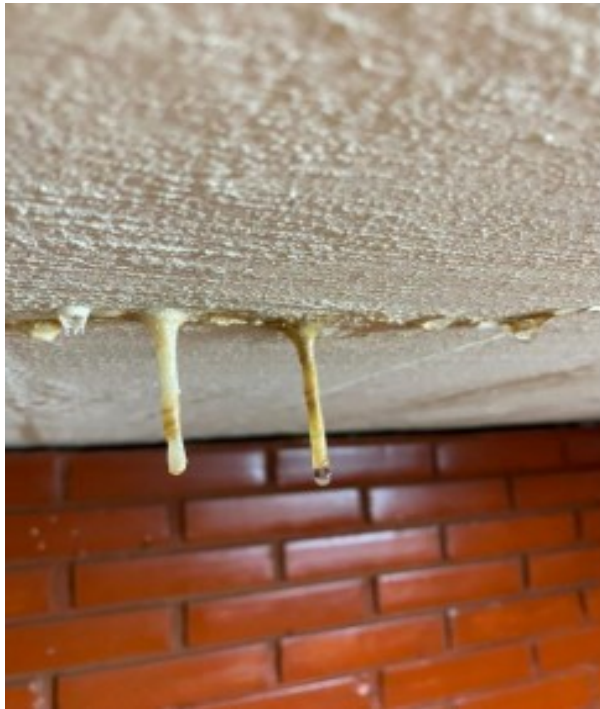
Figura 49 - Gotejamento pela fissura da laje do depósito

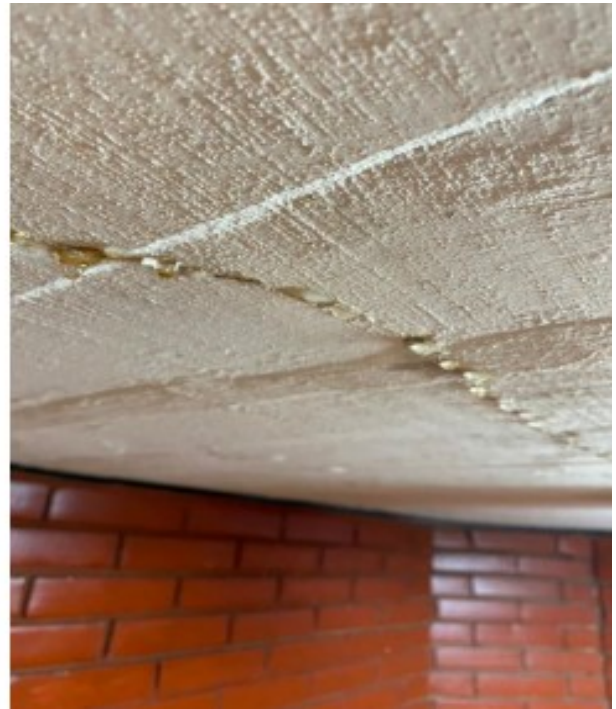
Figura 50 - Gotejamento pela fissura da laje do depósito

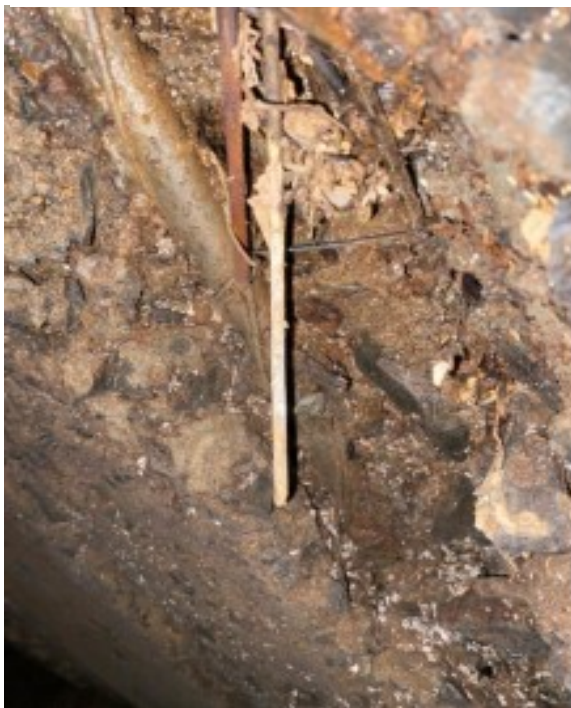
Figura 51- Segregação do concreto na laje da galeria

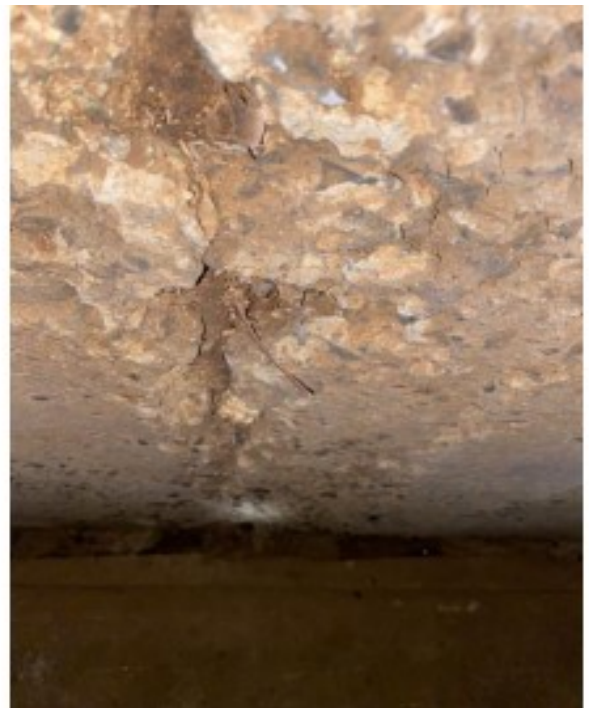
Figura 52 - Segregação do concreto na laje da galeria

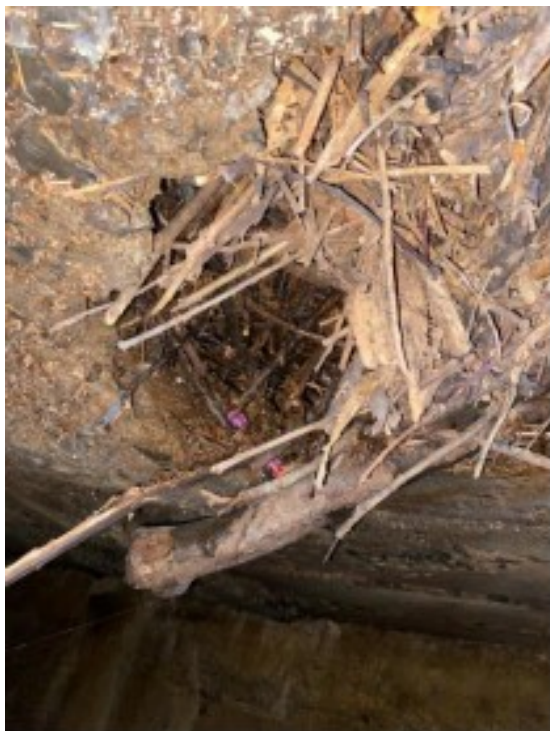
Figura 53 – Laje da galeria com presença de raízes

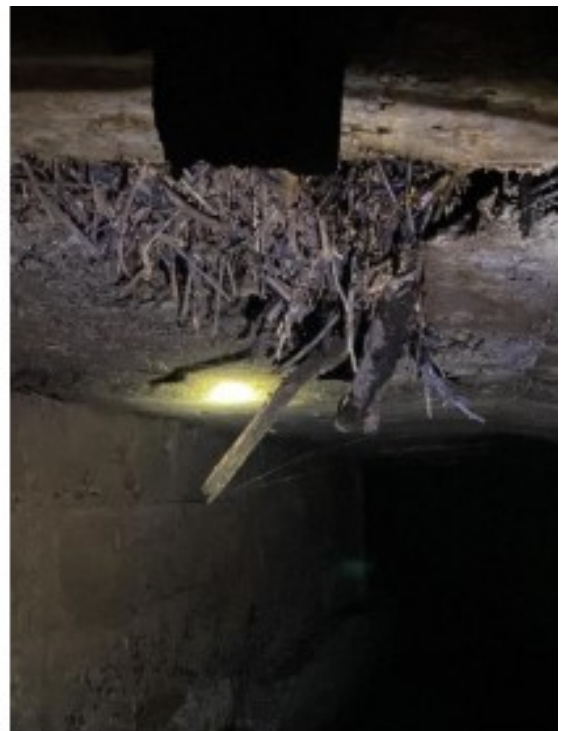
Figura 54- Laje da galeria com presença de raízes e sujidades

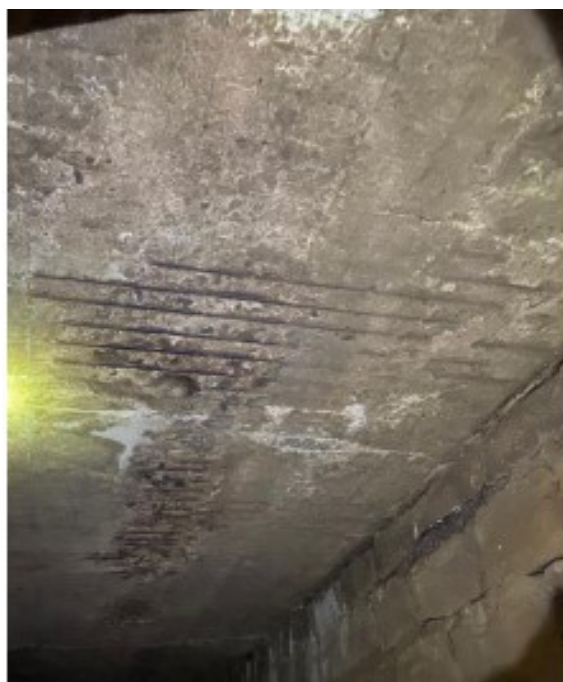
Figura 55- Armadura exposta

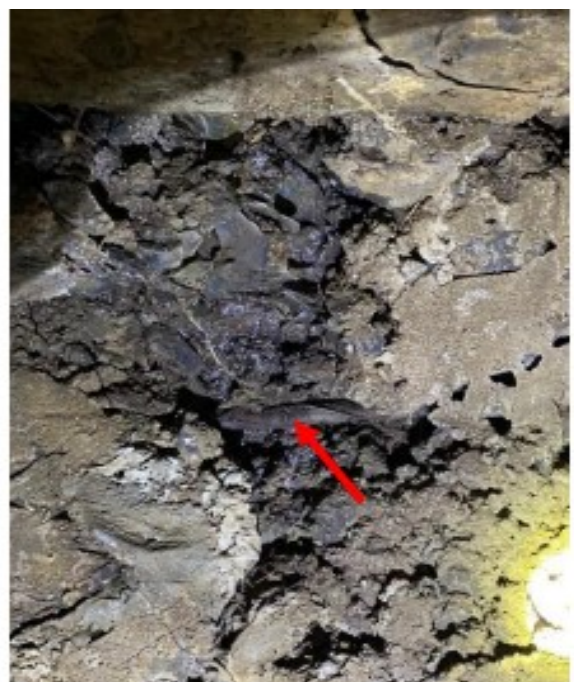
Figura 56 - Armadura exposta

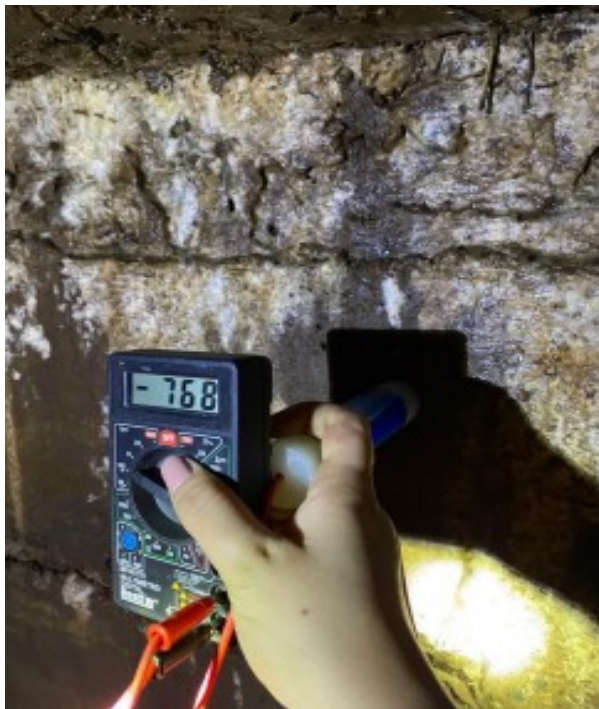
Figura 57 - Diferença de potencial menor -350 indicando alta probabilidade de corrosão da armadura
