# LAUDO DE RECUPERAÇÃO ESTRUTURAL

## RODOVIÁRIA MUNICIPAL DE CEM JOAÇABA

*FLORIANÓPOLIS, JANEIRO DE 2026*

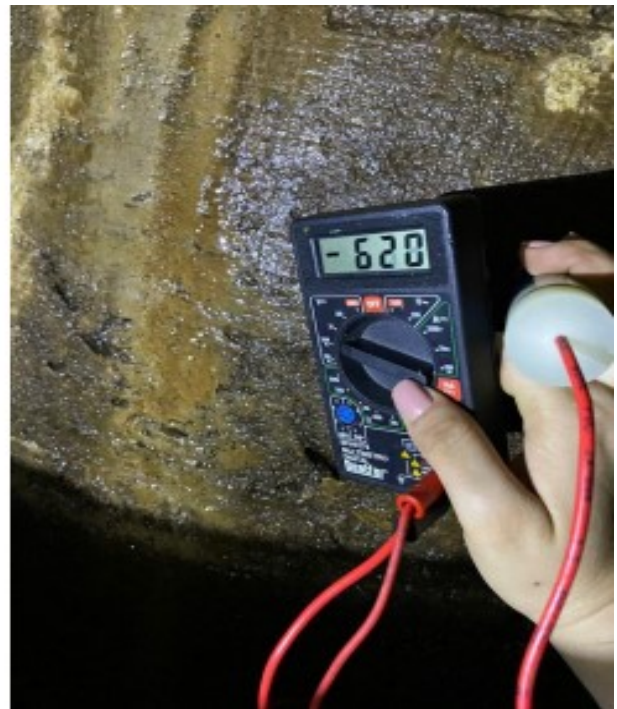
Figura 58 - Diferença de potencial menor -350 indicando alta probabilidade de corrosão da armadura
