**Anexo I - Levantamento CIGERD's, datados de 08/2023**

## LEVANTAMENTO DA CONDIÇÃO DAS ESTRUTURA FÍSICAS CIGERD BLUMENAU

## **RELATÓRIO DE SITUAÇÃO DO CIGERD**

### **COORDENADORIA REGIONAL DE DEFESA CIVIL DE CAÇADOR**

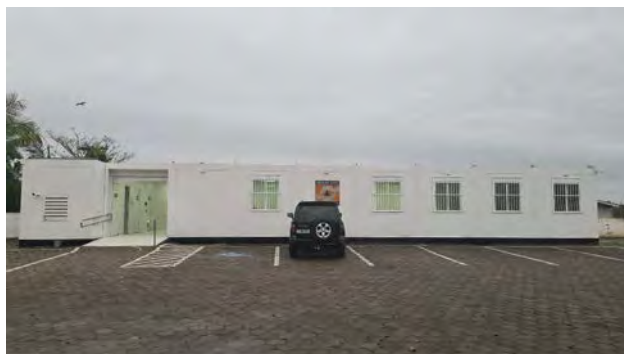
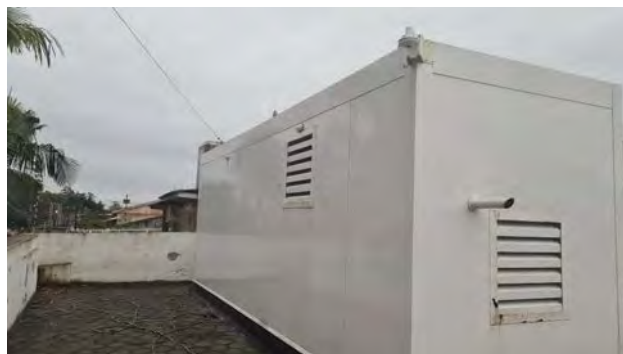
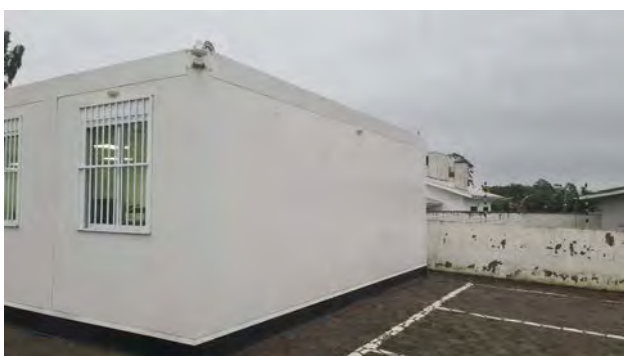
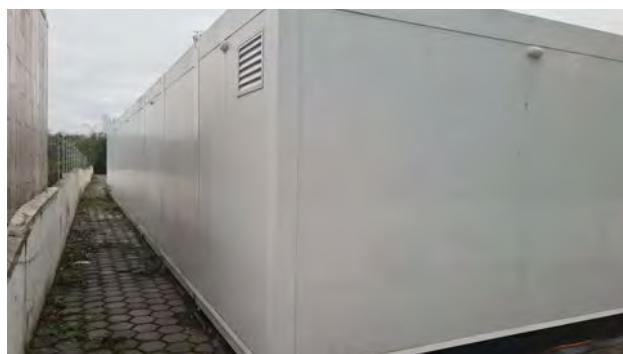
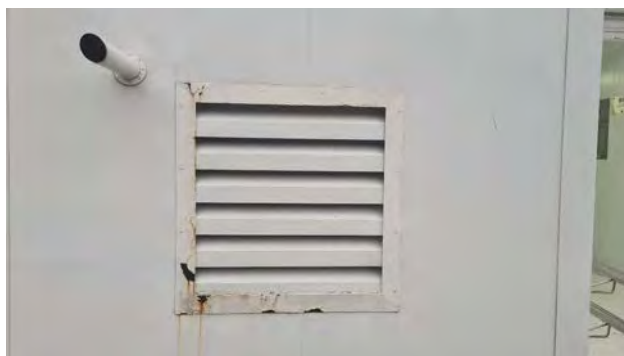
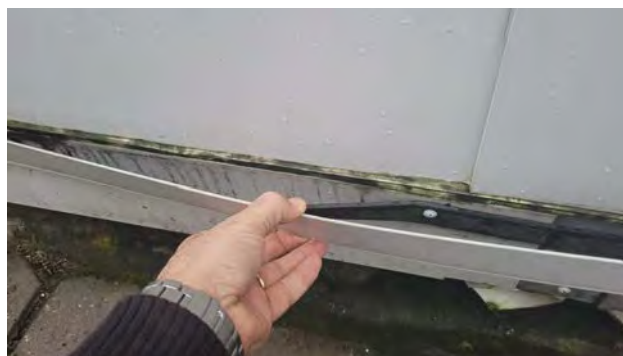
- As paredes esternas encontram-se em boas condições aparentes;
- A lateral esquerda possui pequeno dano devido a um arremesso de garrafa feito por vândalos;
- Janela da sala do gerador com ferrugem na parte externa;
- Alguns descolamentos das borradas e perfis esternos.

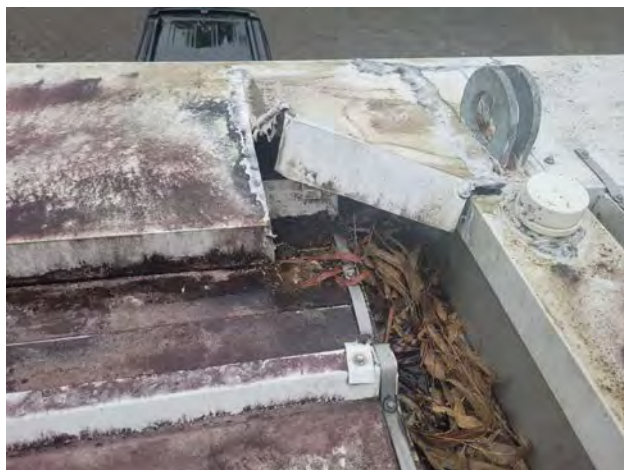
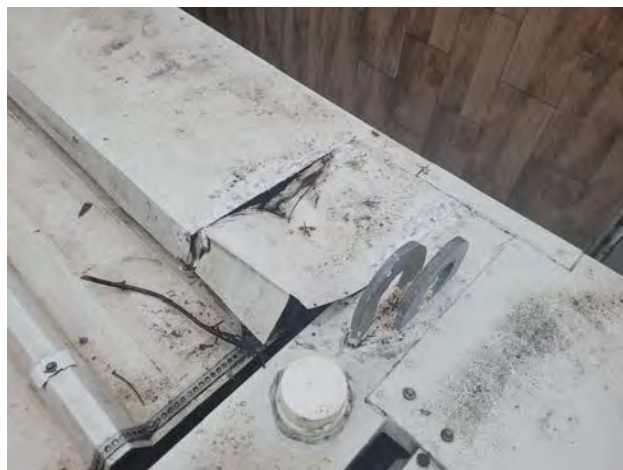
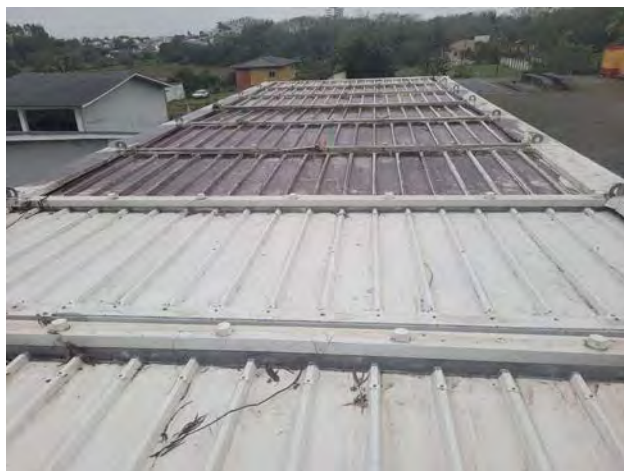
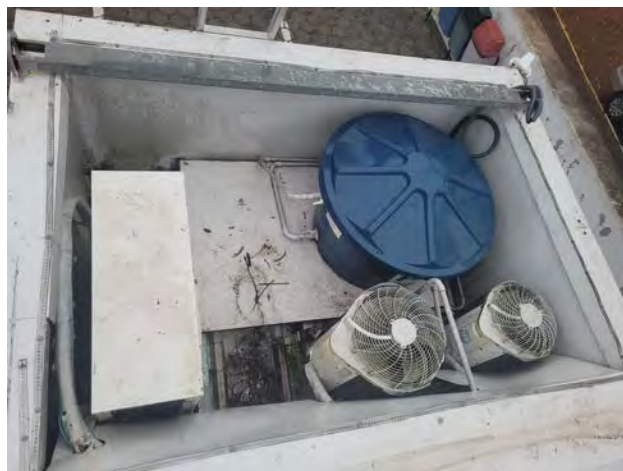
- Em condições razoáveis, com algumas partes danificadas e oxidadas. Possui infiltrações não detectáveis ao olho nu;
- Reservatório foi higienizado.

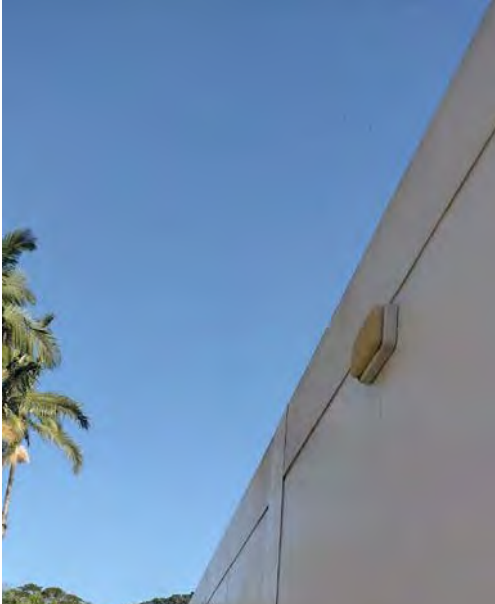
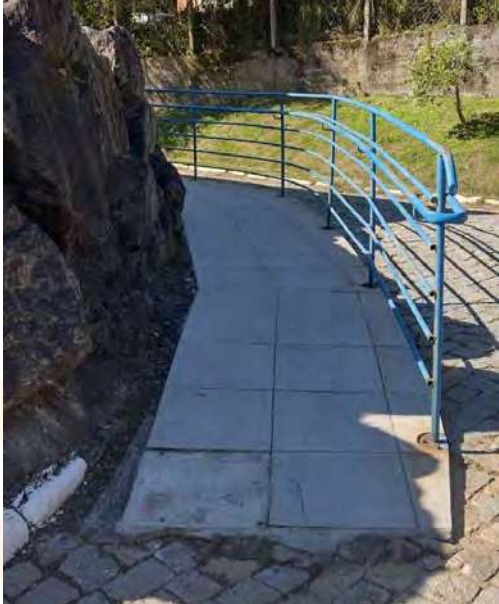
| <p>Figura 11. Duas Lâmpadas Externas queimadas</p> A photograph showing two outdoor lamps mounted on a light-colored wall. The lamps are yellow and appear to be burnt out. A palm tree is visible in the background against a clear blue sky. | <p>Figura 12. Piso na parte externa Danificado</p> A photograph of an outdoor walkway with a blue metal railing. The floor is made of large, light-colored tiles, some of which are cracked or missing. The walkway is bordered by a dark, rocky area on the left and a grassy area on the right. |

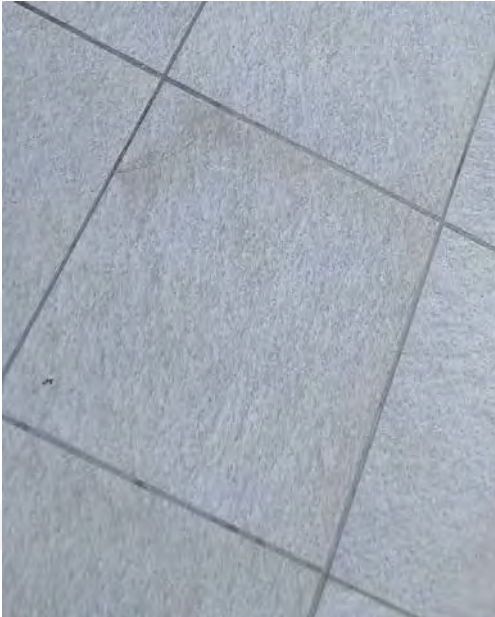
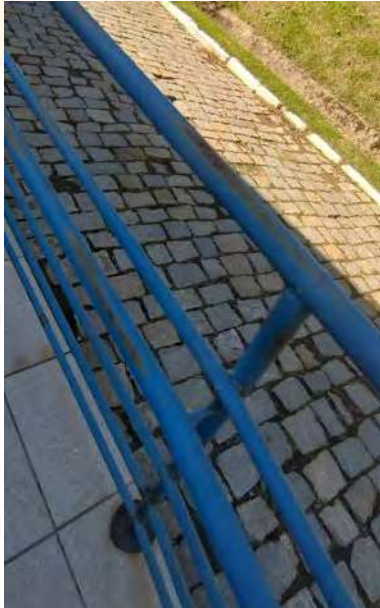
| <p>Figura 13. Piso na parte externa Danificado</p> A close-up photograph of the outdoor floor tiles. The tiles are light-colored and show significant damage, including cracks and missing pieces. | <p>Figura 14. Corrimão externo com ferrugem</p> A photograph of a blue metal railing on an outdoor walkway. The railing shows signs of rust and wear, particularly at the joints and along the length of the bars. |

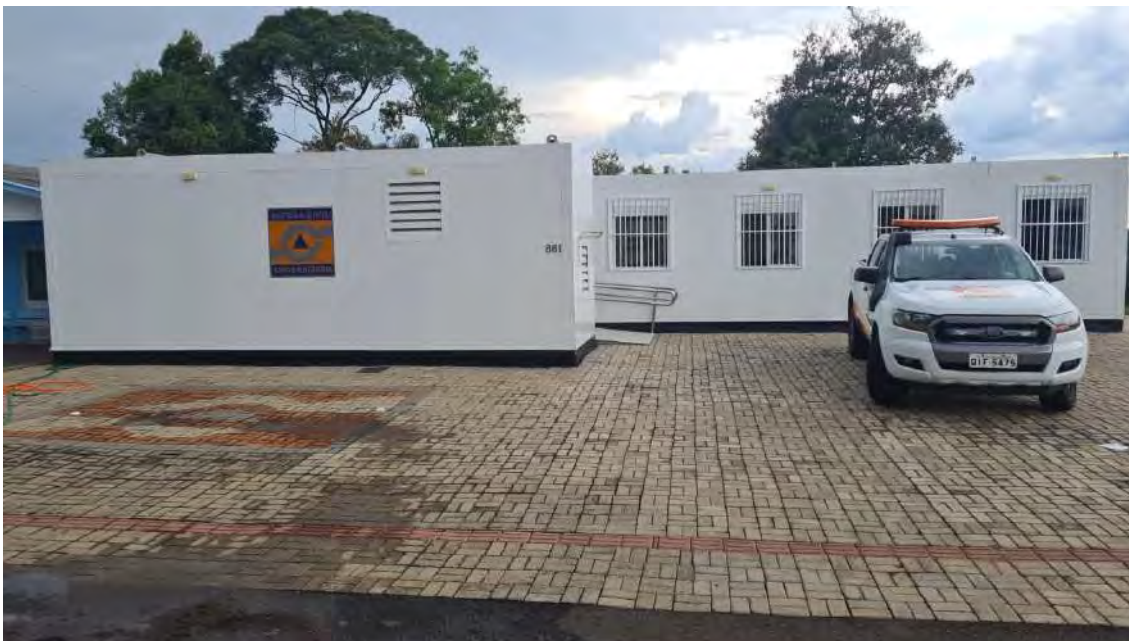
- **Imagem frontal (Permanecem sem alterações em 4-7-23)**
  - Encontra-se em boas condições aparentes, mas o sistema de iluminação não funciona. Acredito ser uma ligação em série, o que faz com que quando uma apresenta defeitos, todo o circuito seja interrompido.
  - Necessita realização de drenagem. A água captada das chuvas é escoada para baixo do CIGERD, onde permanece acumulada até sua total infiltração. Durante este período ela produz vapores de água que danificam o compensado do piso da sala de crise, bem como entra pelas aberturas de fiações vindo a danificar componentes eletrônicos.
  - A borracha de acabamento deixa a estrutura com bom visual, mas evita a ventilação neste local.

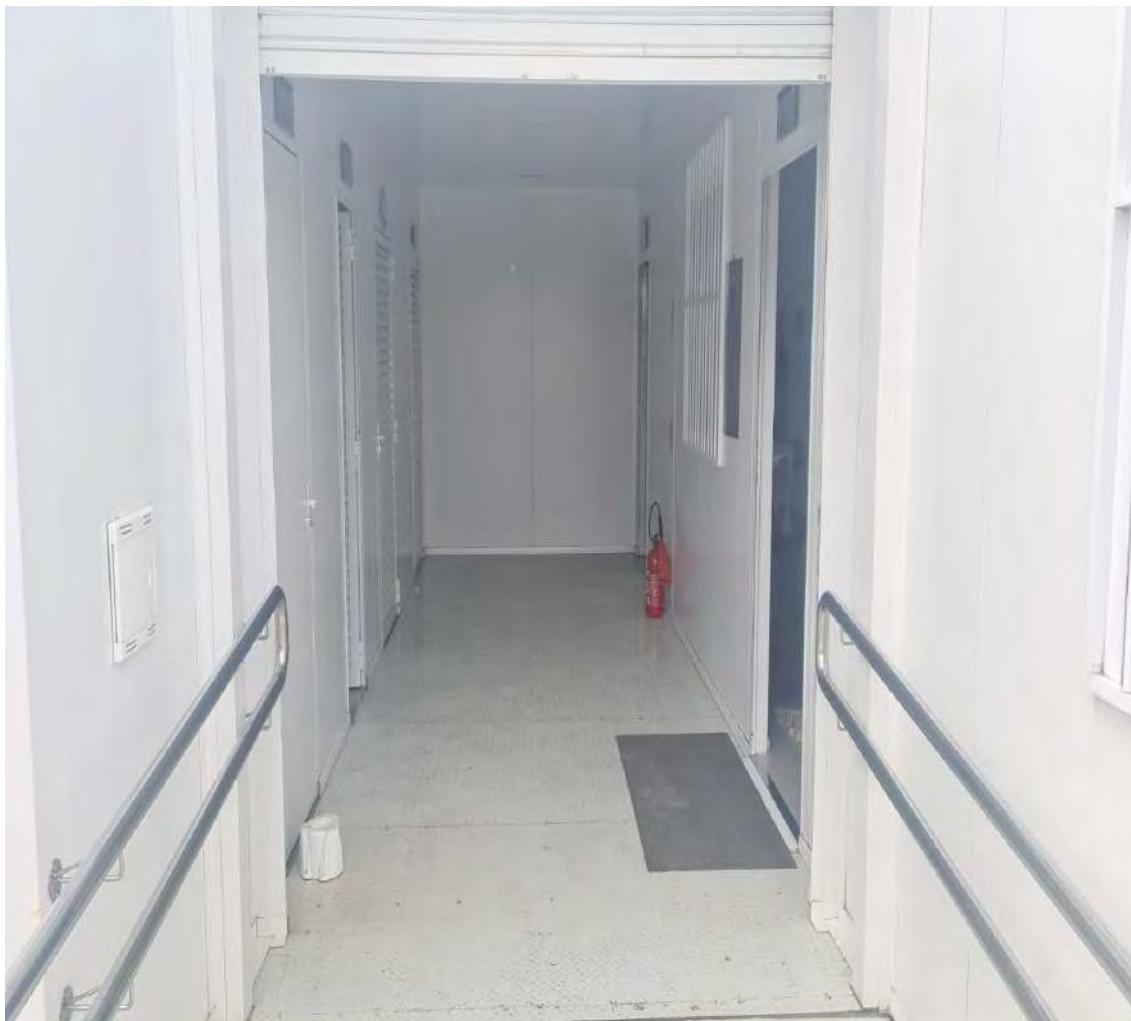
- **Hall de entrada**
  - Necessita repintura do piso metálico; **(Permanecem sem alterações em 4-7-23)**
  - Falta suporte para extintores.

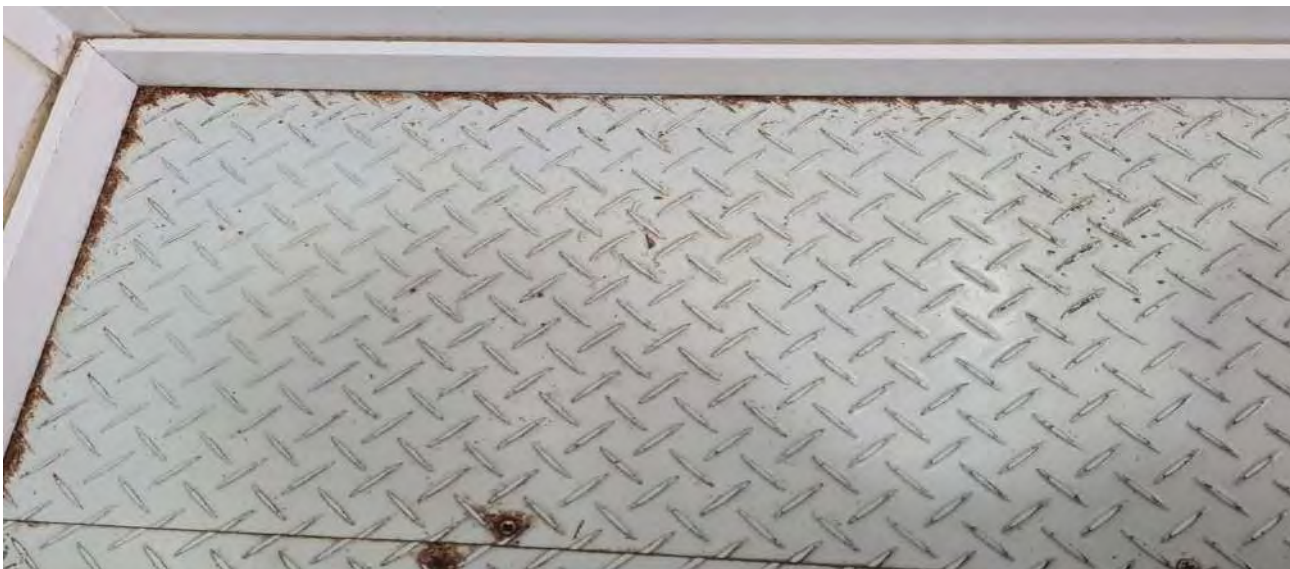
- **Copa**
  - O piso metálico apresenta condições razoáveis de conservação, necessitando de tratamento de ferrugem com **solução de fosfatada e repintura. (Permanecem sem alterações em 4-7-23)**

- **Copa**
  - Pontos de corrosão.

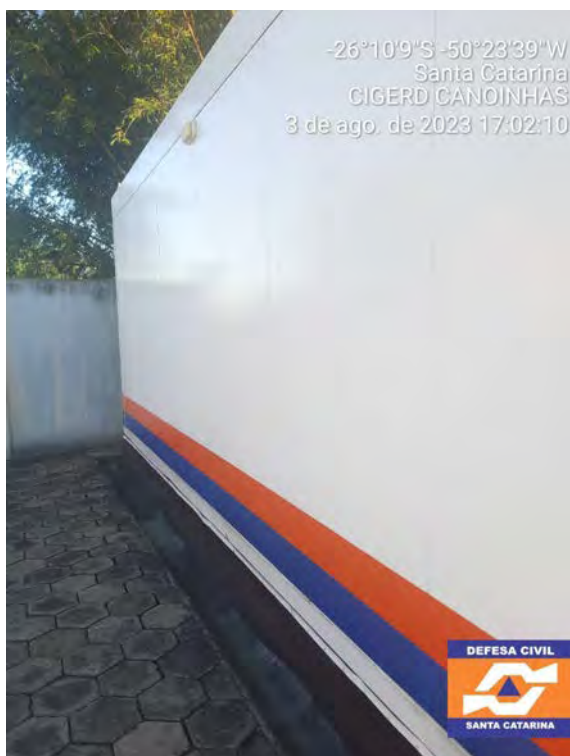
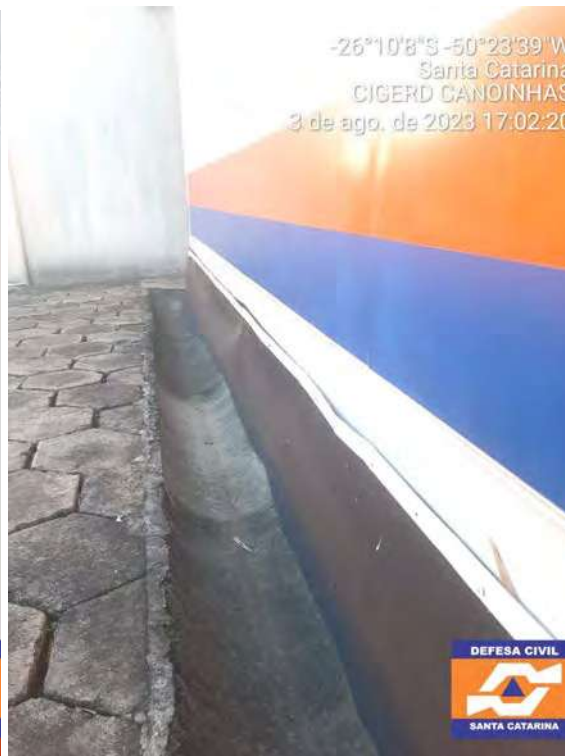
- **Imagem lateral esquerda**

Encontra-se em boas condições aparentes, porém apresenta alguns danos a estrutura.

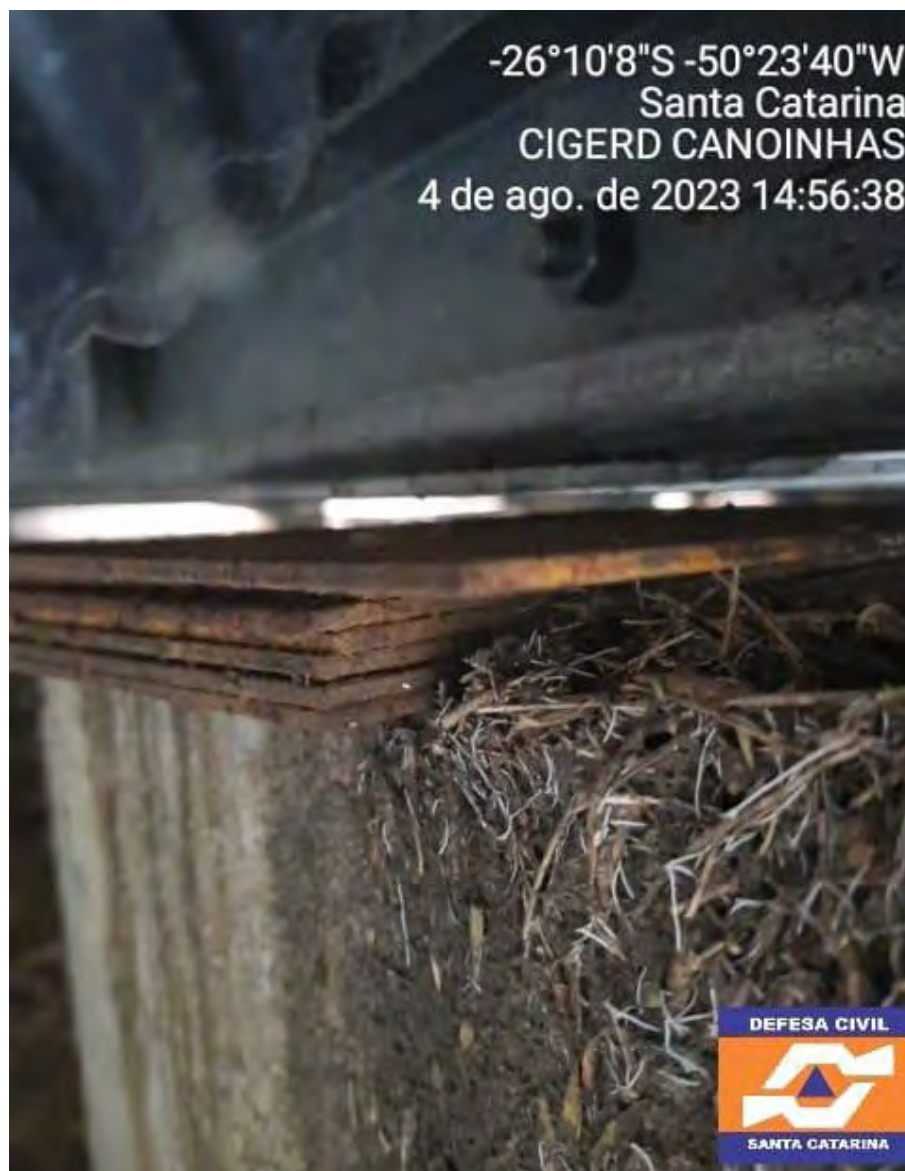
- **Imagem alicerce 1**

Nesta imagem se pode verificar os calços metálicos colocados para tentar estabilizar a estrutura sobre o pilar por conta da movimentação do solo, A imagem mostra a estrutura aérea em relação ao pilar, que perdeu totalmente sua função de sustentação, mesmo após ter sido calçado, o que demonstra a movimentação da estrutura ao longo do tempo. Os demais pilares, que antes encontravam-se na mesma situação e totalmente soltos, atualmente suportam

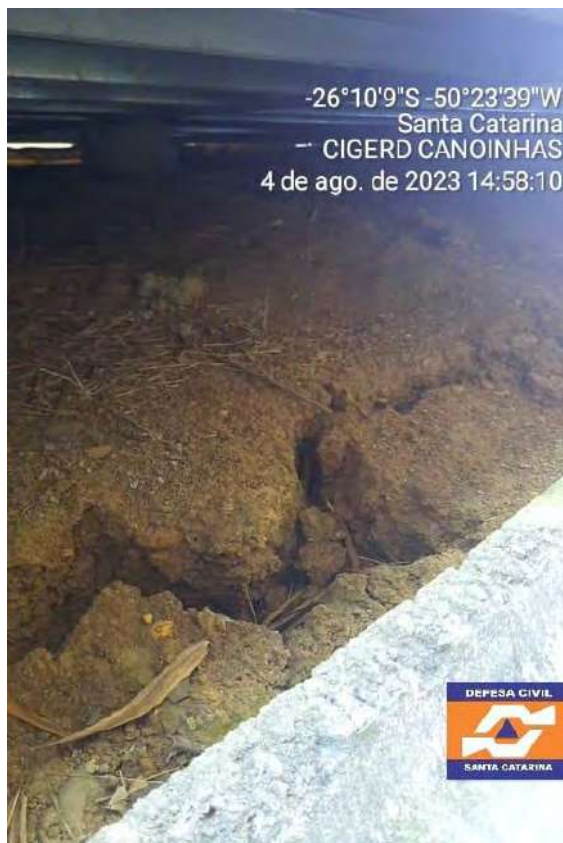
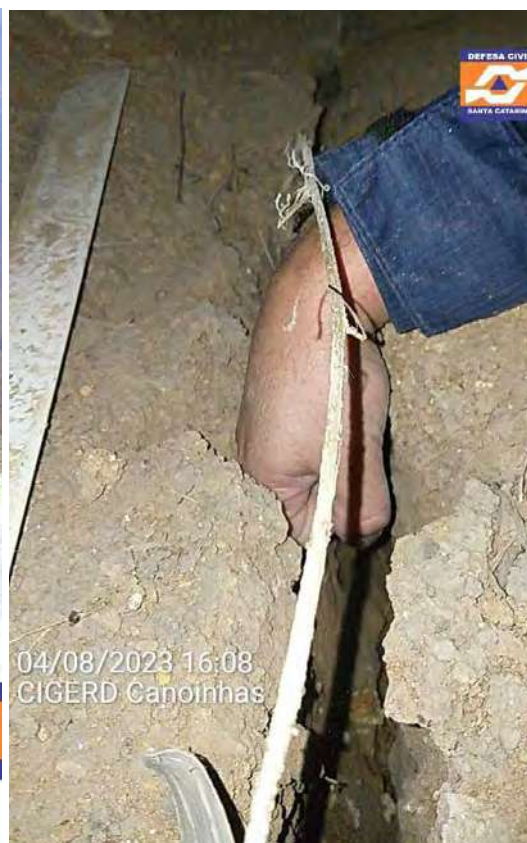
- **Imagem alicerce 6**

Sob o prédio, onde o solo foi aterrado, a movimentação fica evidente nesta imagem, sendo possível ter uma dimensão da rachadura, agravada pela falta de sapatas nos alicerces, que resulta em sobrecarga em alguns pontos, permitindo a abertura de fissuras na calafetação, agravando os problemas de infiltração.

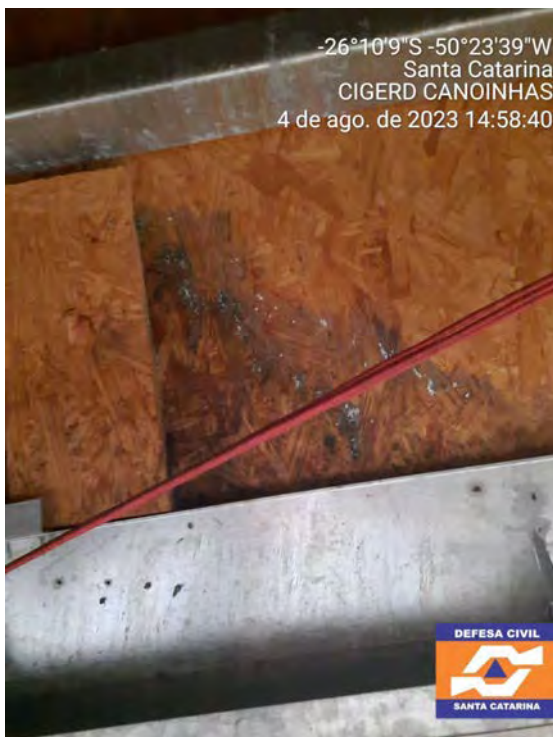
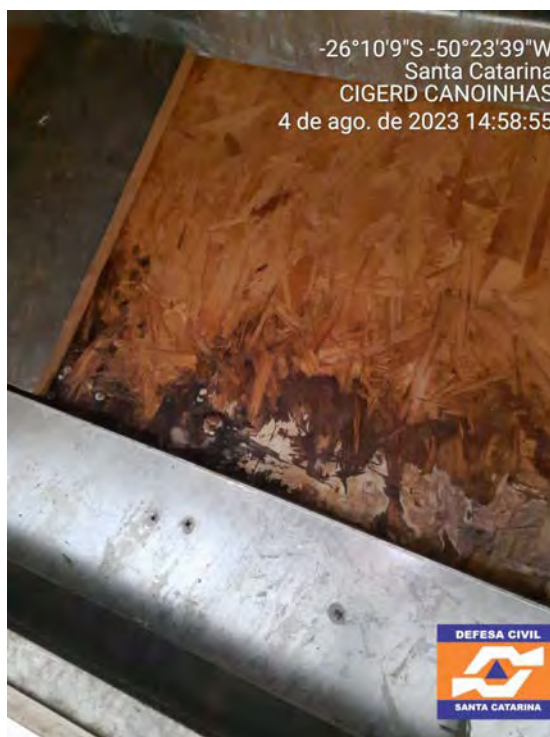
- **Imagem inferior do piso em madeira**

O piso estrutural em OSB encontra-se danificado por conta da água da chuva que se infiltra no interior das paredes, comprometendo sua integridade com verificado no escritório e sala de crise.

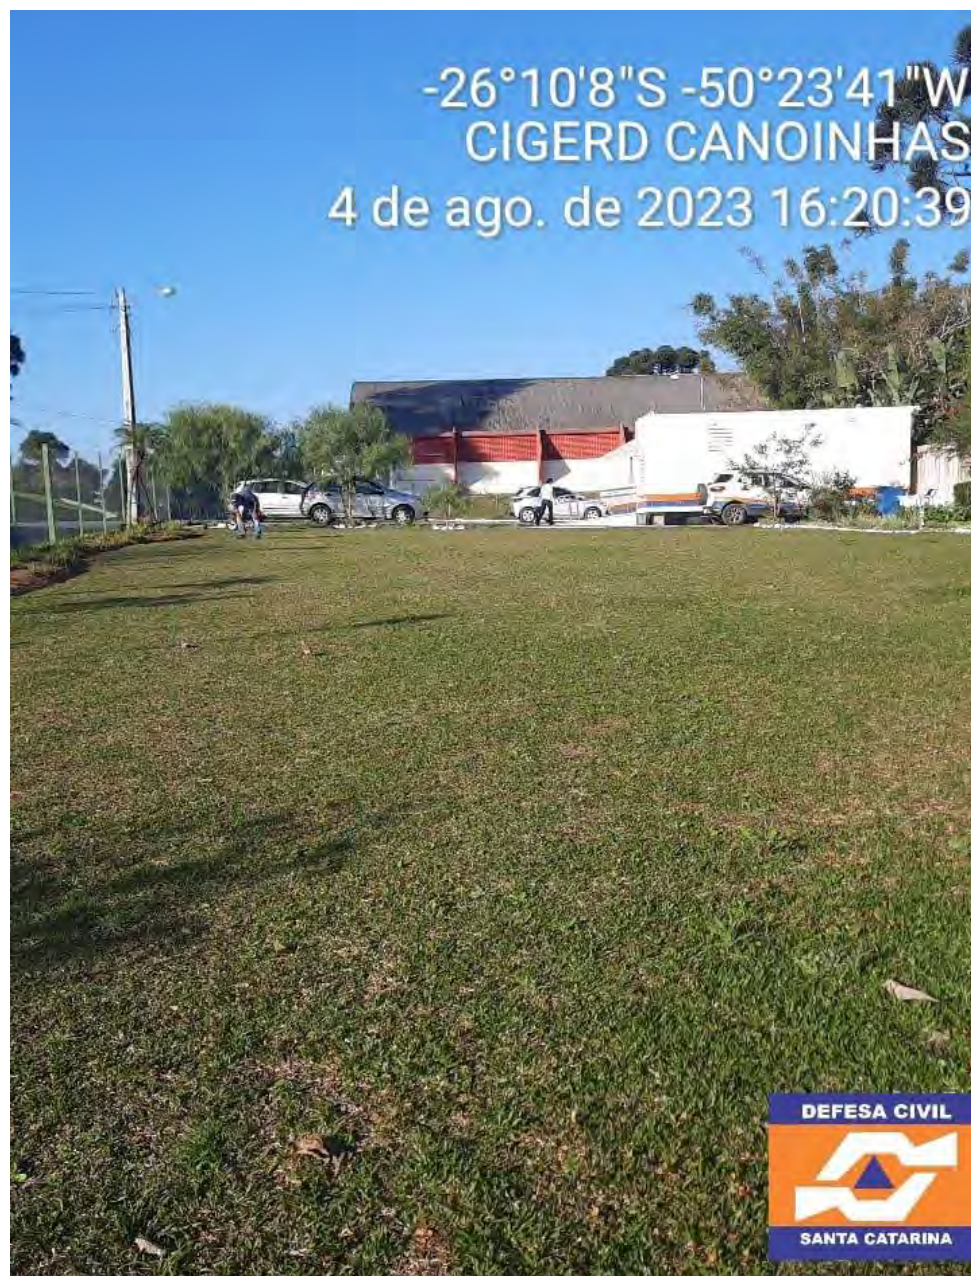
- **Imagem Jardim**

O jardim é amplo, demandando muita manutenção na limpeza, o sistema de iluminação não funciona.

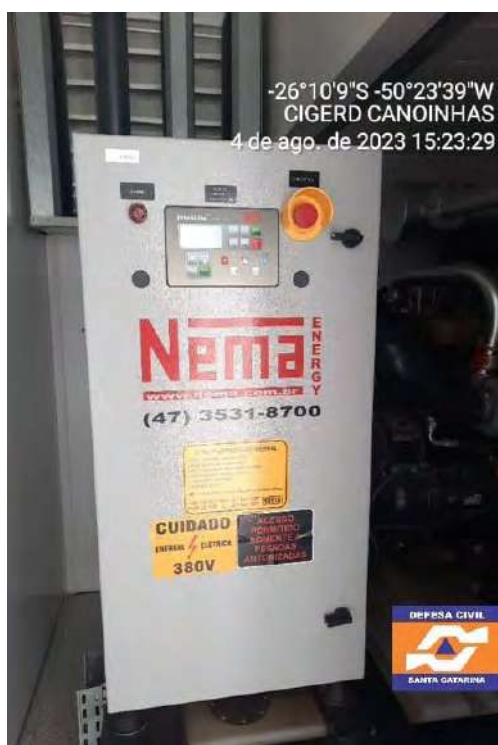
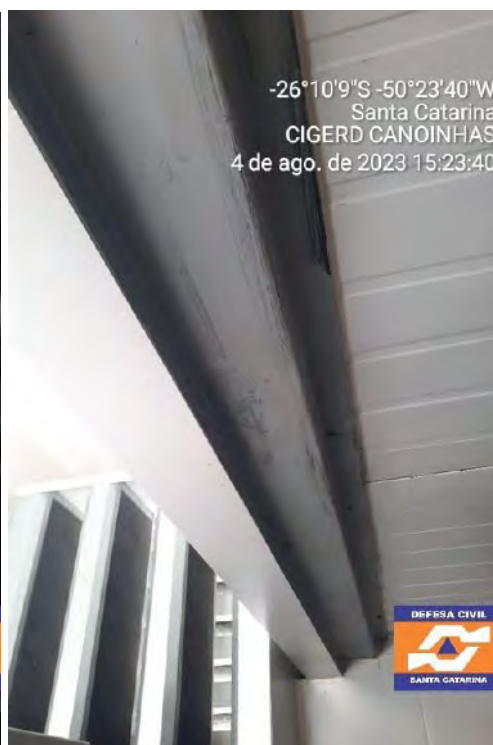
- **Imagem gerador**

Encontra-se em bom estado, porém com infiltração. O gerador é mantido mensalmente por empresa terceirizada e apresenta sinais que indicam a possibilidade de necessitar de manutenção na bomba em um futuro próximo.

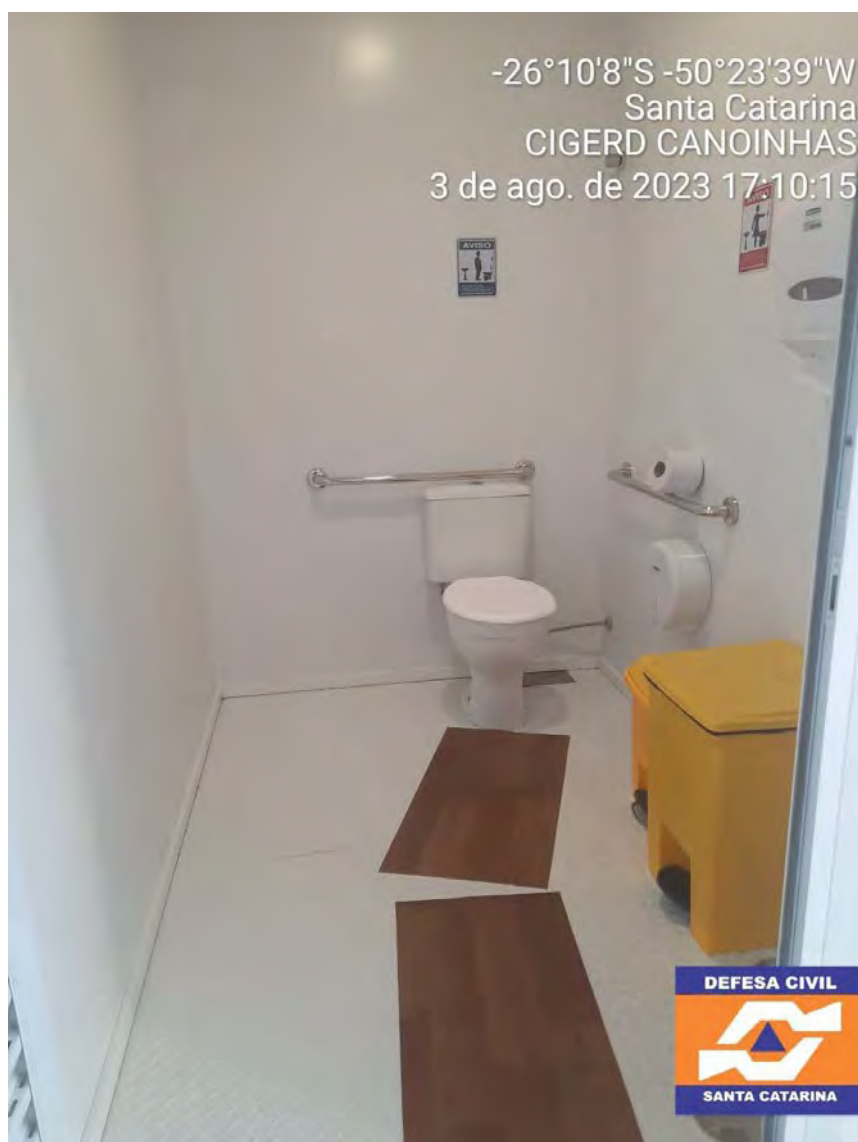
- **Imagem banheiro**

Encontra-se em bom estado, apresentando ferrugem no piso decorrente de infiltração no interior da parede.

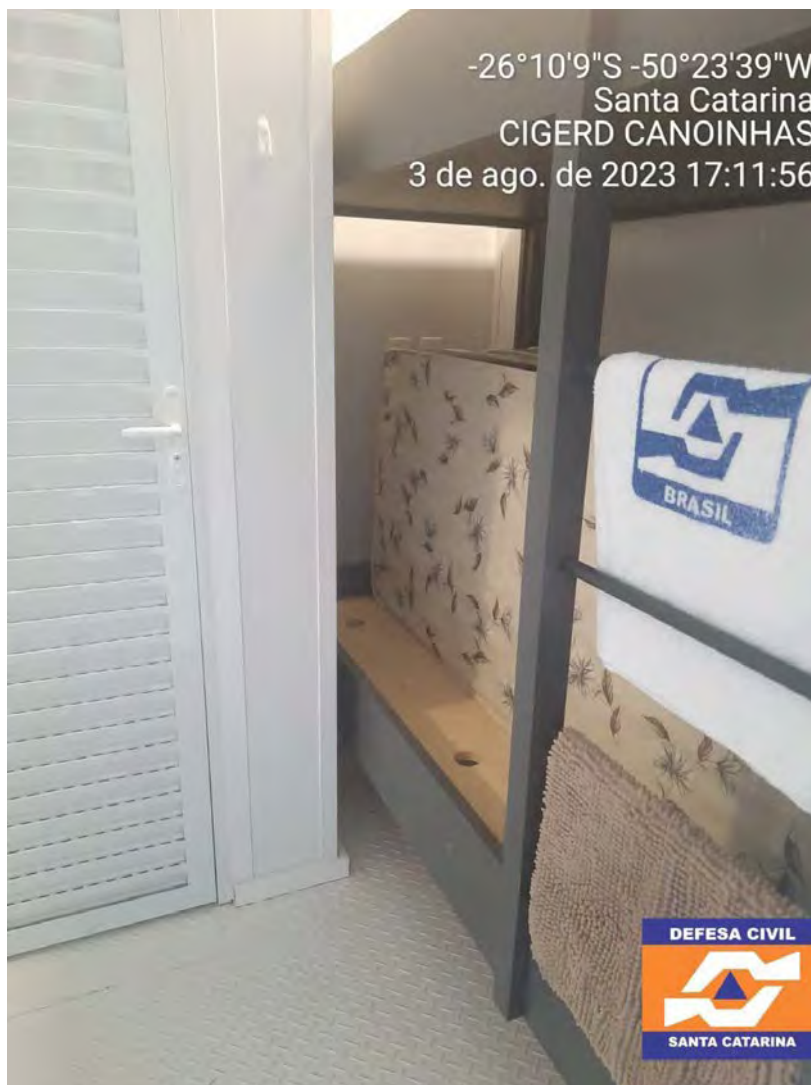
- **Imagem alojamento**

Possui infiltração no interior da parede e teto, ocasionando o acúmulo de água no interior, o que ocasionou danos ao beliche e o aparecimento de bolor.

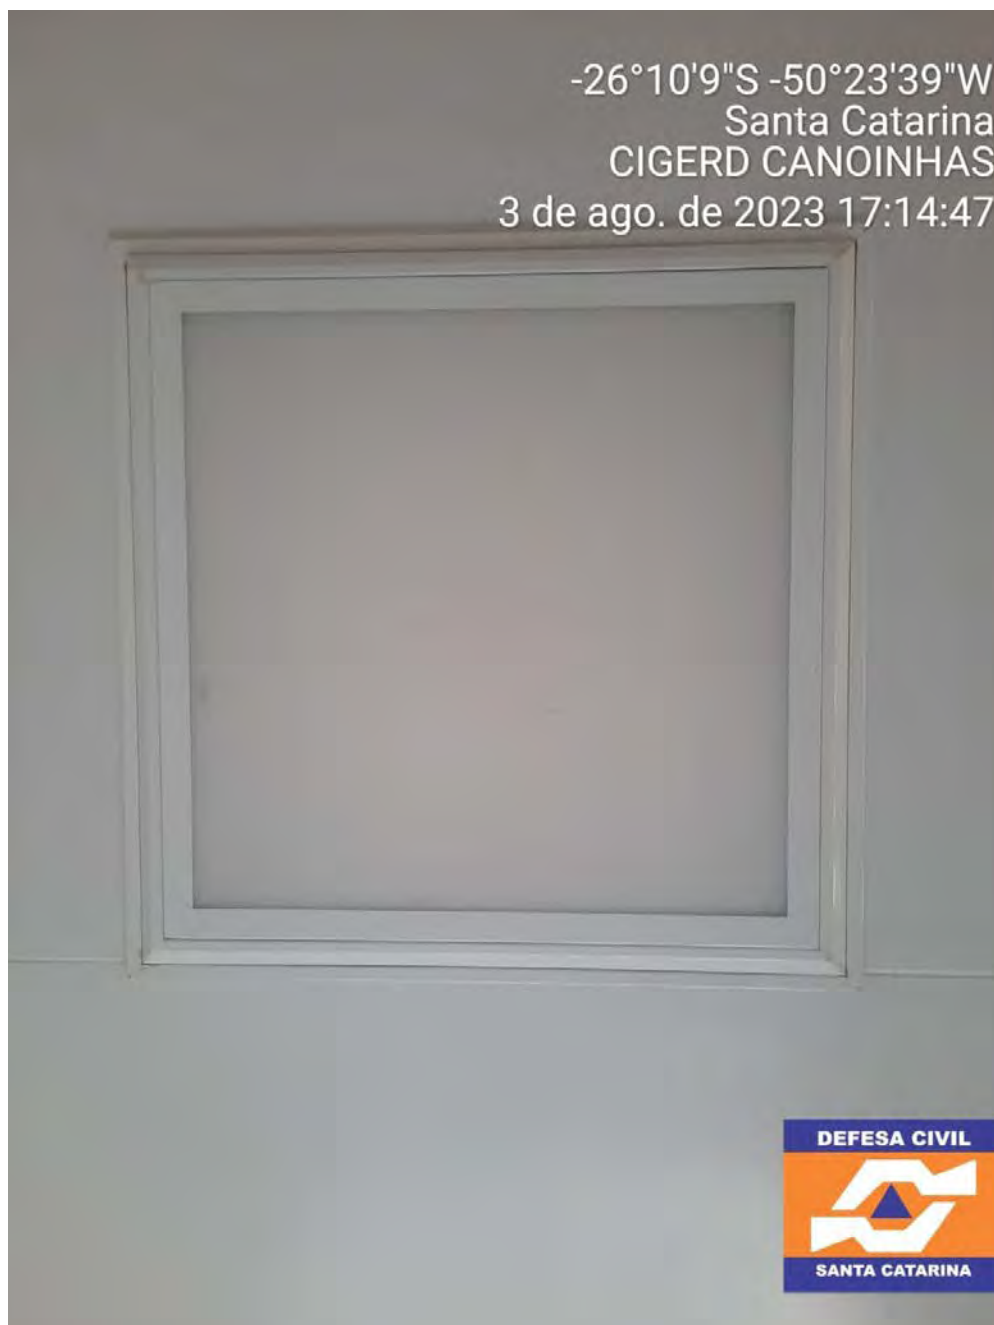
- **Imagem Luminária**

Possui goteiras nos quatro cantos da luminária, causando ferrugem e danificando o piso.

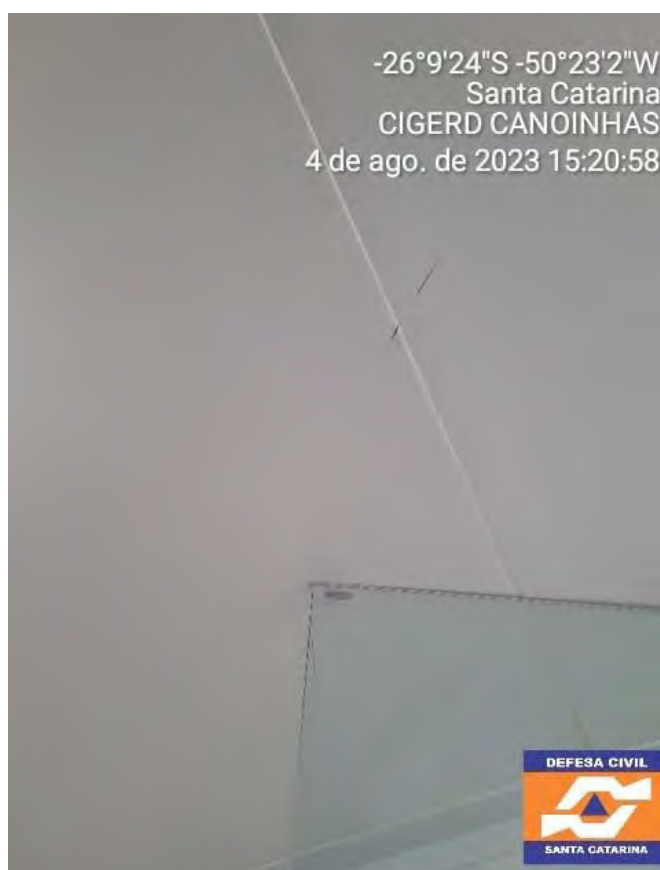
- **Imagem sala de coordenação**

Apresenta piso danificado pela infiltração no interior das paredes, portas travadas no teto por conta da inclinação da estrutura, tomadas de energia apresentando problemas.

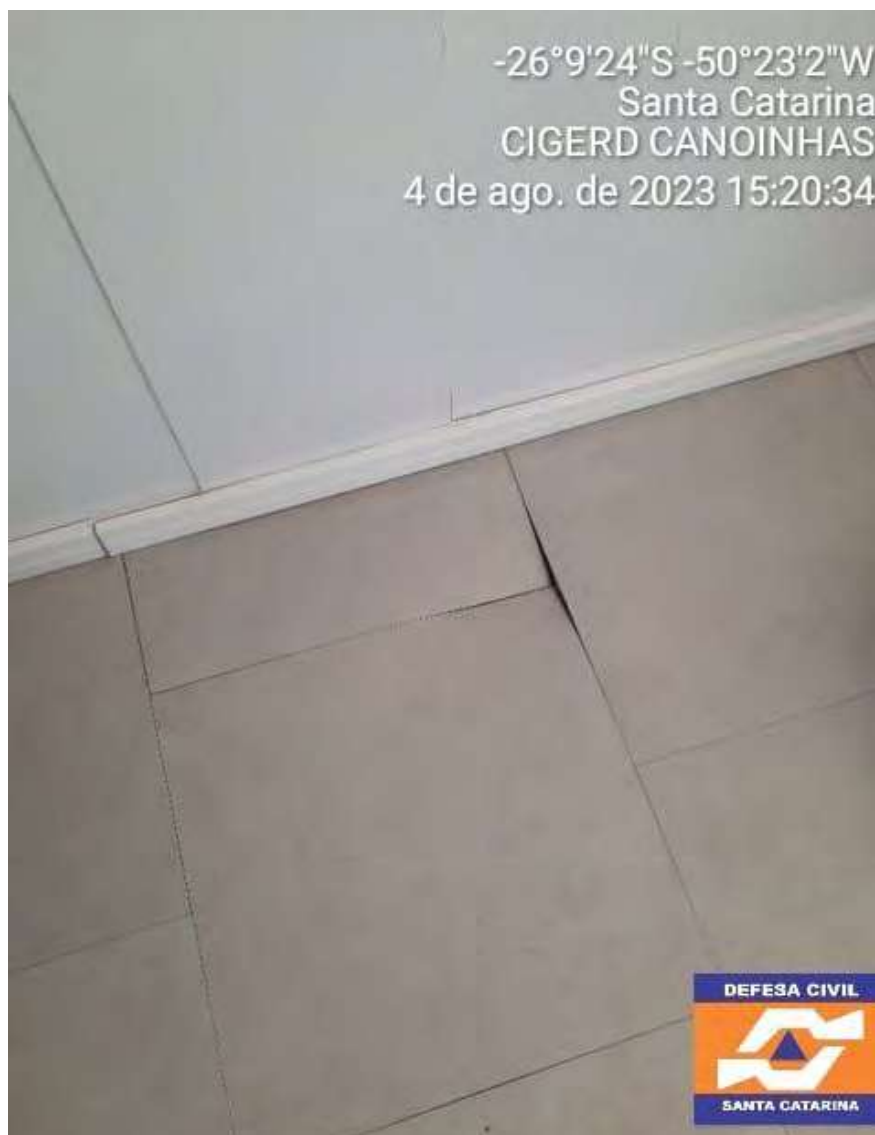
- **Imagem sala de coordenação 3**

Piso deteriorado em função da infiltração de água.

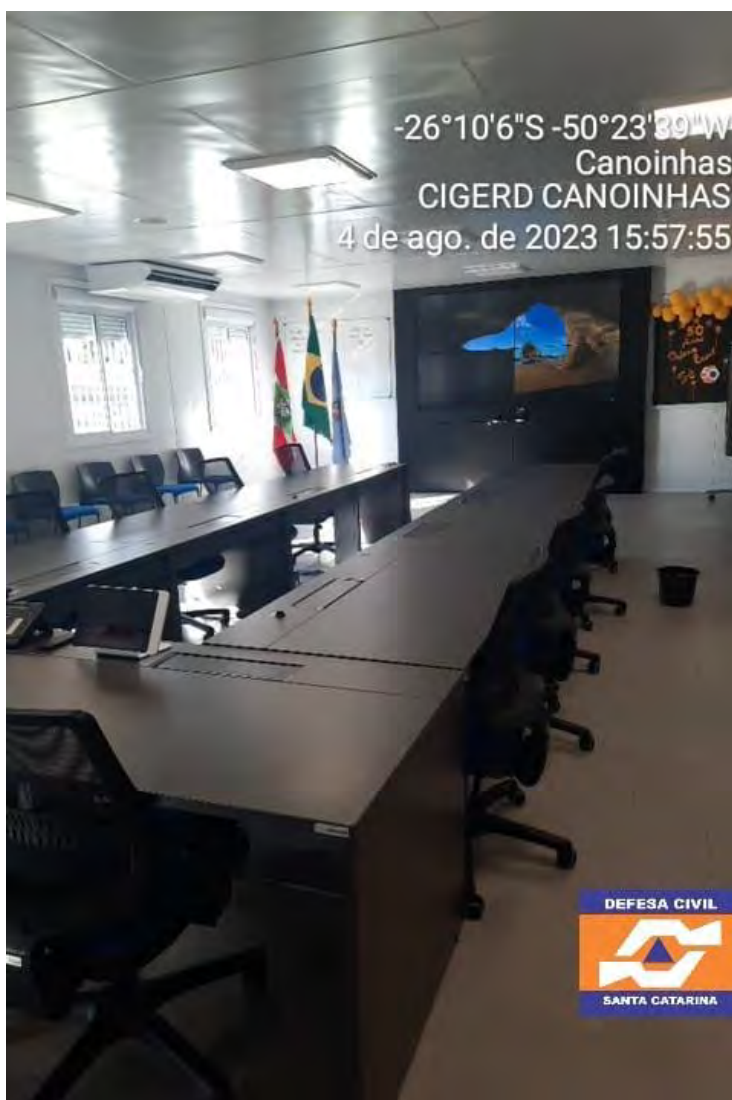
- **Imagem sala de crise**

Apresenta inclinação decorrente do problema na fundação, evidenciada pelo deslocamento das cadeiras. Luminárias necessitando de manutenção, telas estão acavaladas umas sobre as outras devido a inclinação na parede que as sustentam. Apresentam goteiras. O piso já apresenta sinais de deterioração em

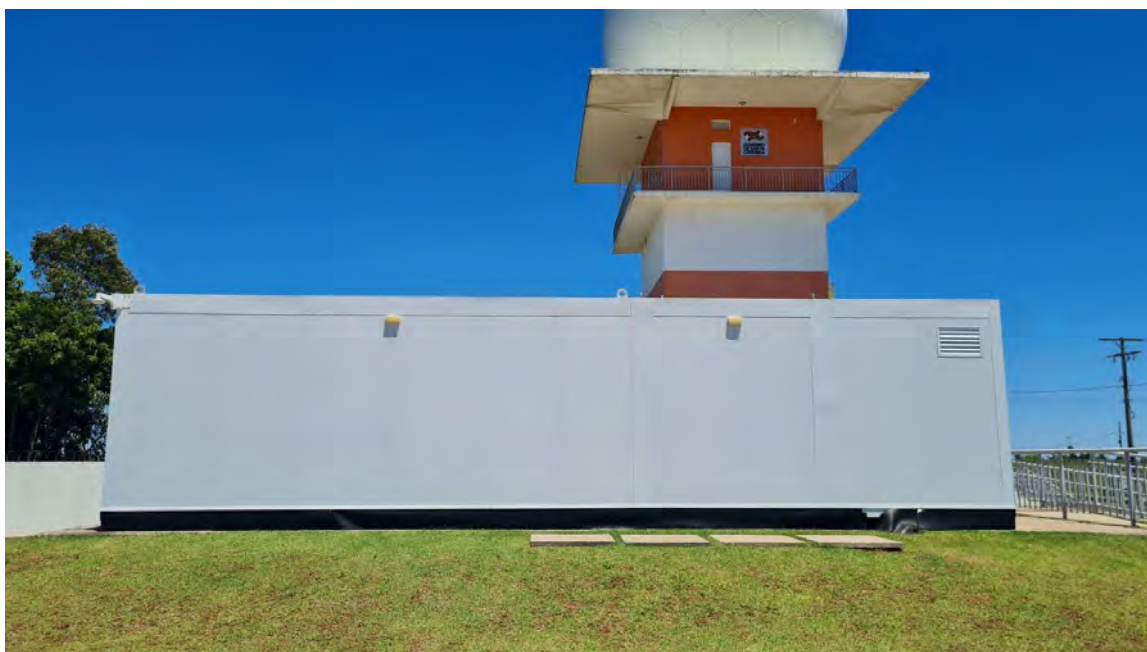
- Imagem lateral
- Continua com Infiltração de água nas emendas da parede lateral;

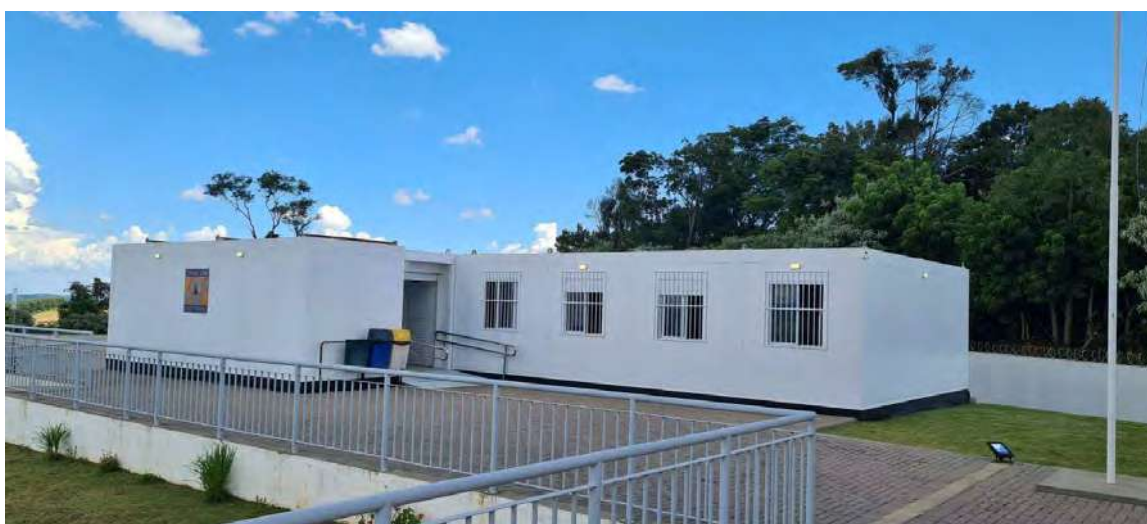
- Imagem entrada
- Continua com Infiltração de água nas emendas da parede lateral (parede ao lado da rampa de acesso;

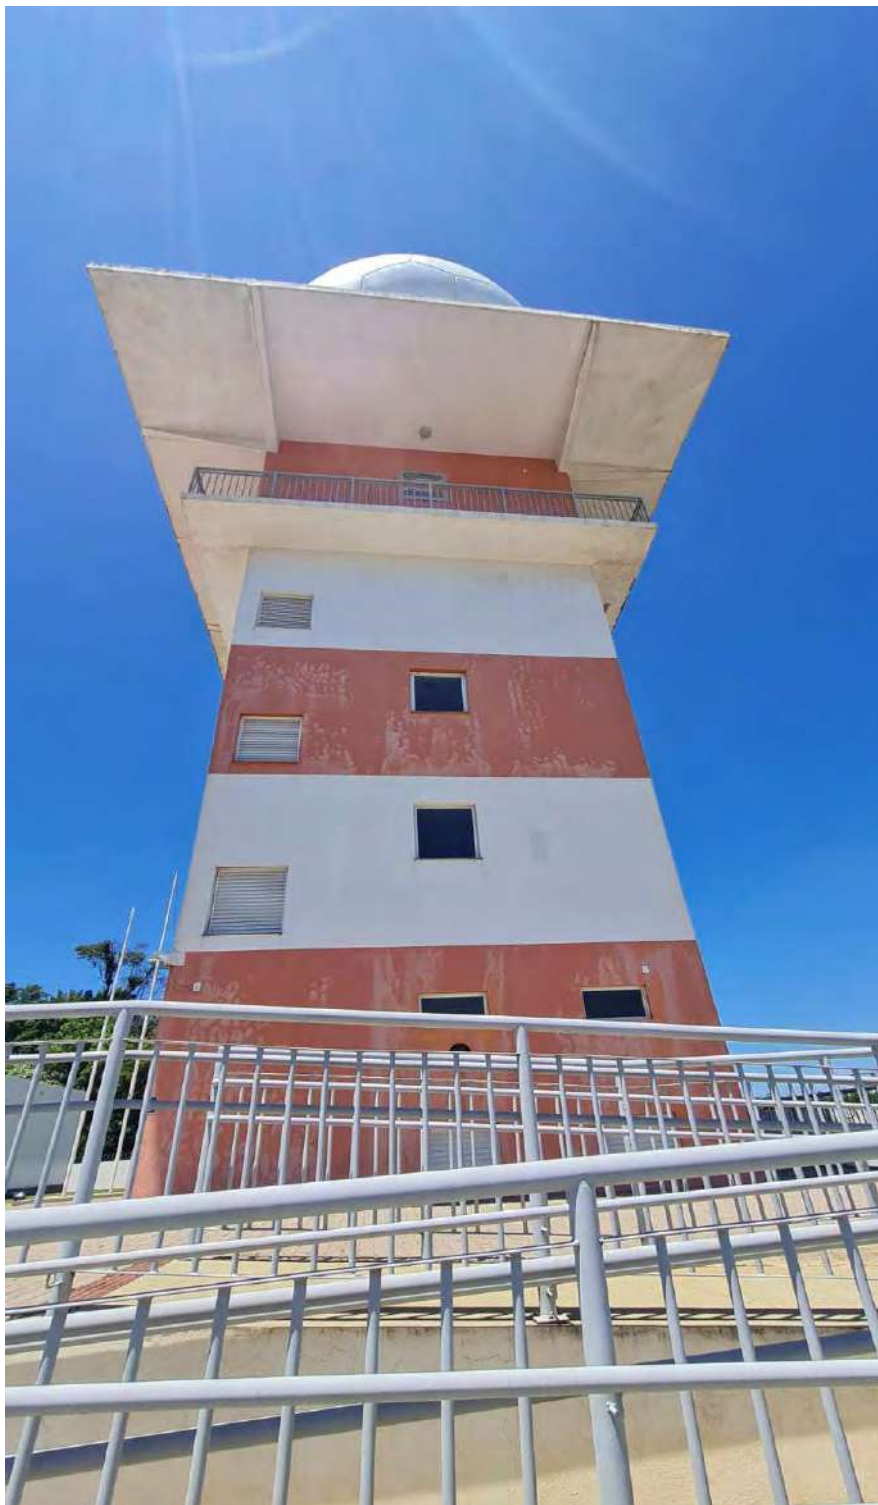
- Imagem lateral direita torre do radar
- Continua o desgaste da pintura externa;

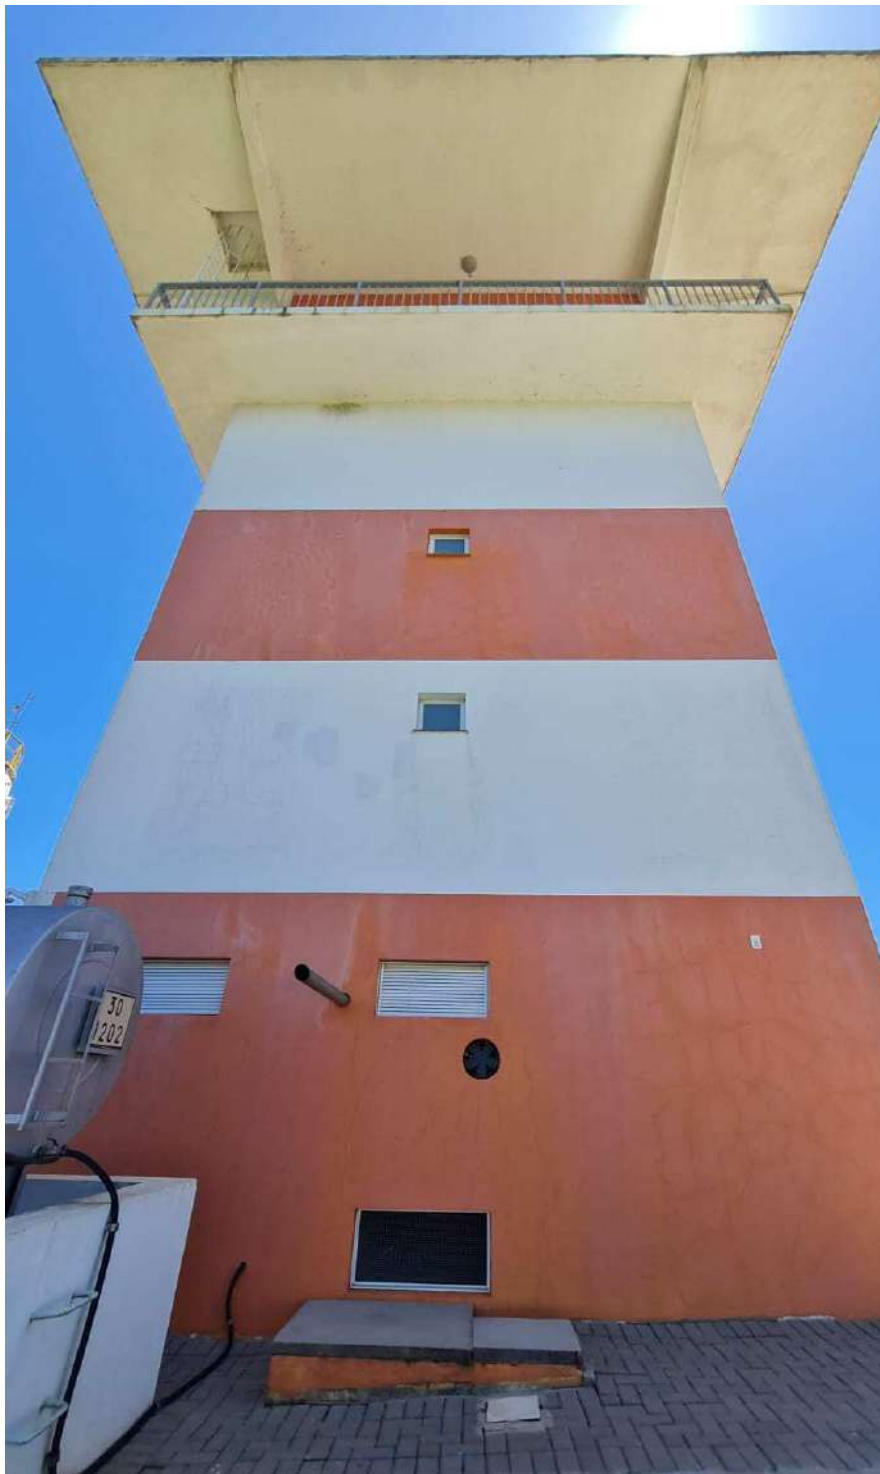
- Imagem lateral esquerda torre do radar
- Continua o desgaste da pintura externa;
